RAPPORT ANNUEL DU DELEGATAIRE

EXPLOITATION DU SERVICE D'ASSAINISSEMENT

SYNDICAT INTERCOMMUNAL DU BASSIN
D'ARCAÇON

Année 2013

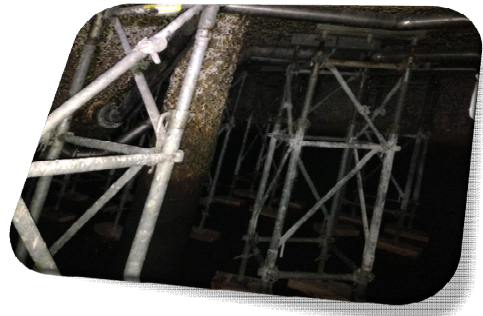
En mai 2013, les dernières mesures effectuées sur les bétons ont montré une accentuation importante des dégradations nécessitant une consolidation provisoire des ouvrages avec la mise en place d'étais.

Les travaux définitifs de rénovation des bétons sont prévus dans le courant du deuxième semestre de l'année 2014.

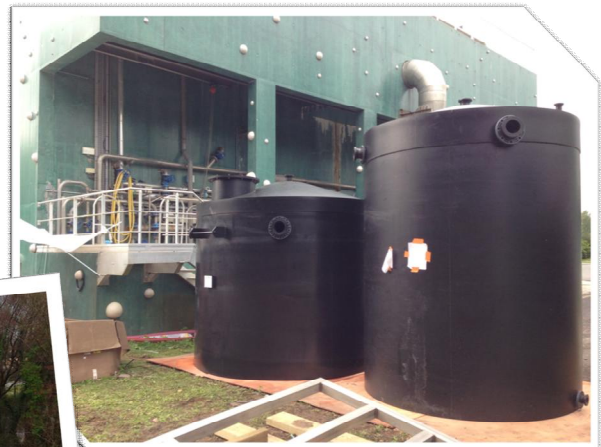
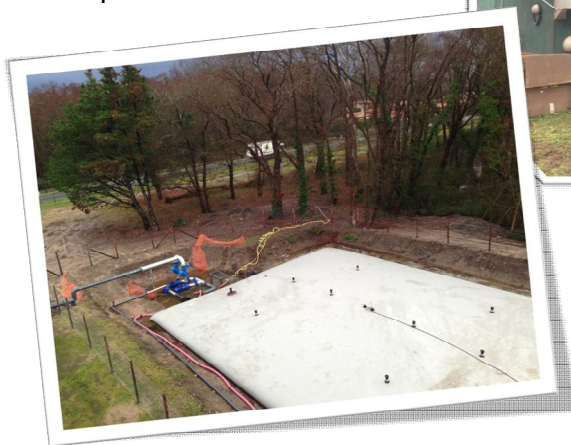
En septembre 2013, afin de permettre une continuité de service pendant la phase de travaux de rénovation desdites bâches, des ouvrages provisoires (bâches souples, cuves de graisse, cuves à sable) ainsi que les hydrauliques associées ont été installés sur les deux stations d'épuration.

Bâches et hydrauliques provisoires permettant le dévoiement des effluents (boues, eaux sales, graisses, sables)

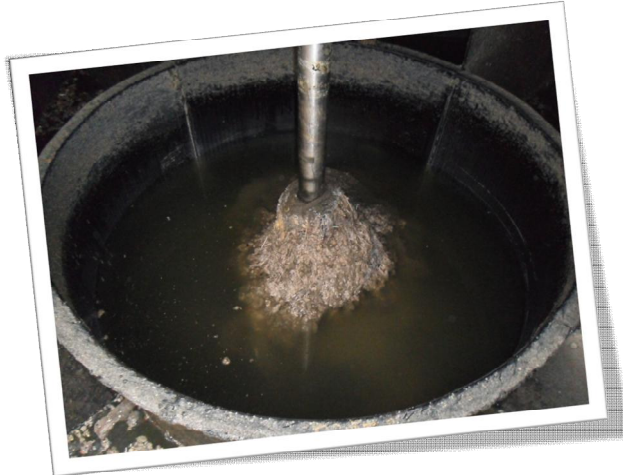
Filasses autour de l'axe de l'agitateur à pales sabres du flocculateur agité

L'encrassement important qui a été constaté dans ces ouvrages était essentiellement dû à des filasses ou à des refus de grille. A la lueur de ce constat, Eloa a entrepris des travaux sur les dégrilleurs afin d'améliorer la capture desdits déchets et de limiter ainsi cette accumulation de dépôts.

Des investigations doivent se poursuivre sur l'année 2014 afin d'optimiser le système d'éjection des déchets et d'éviter qu'ils ne retombent derrière le champ de grille.

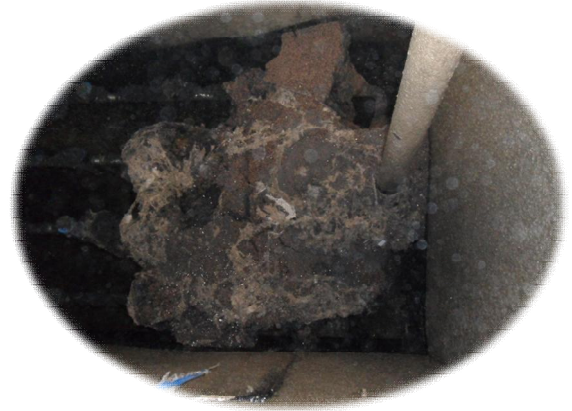
Filasses posées sur les vibrants des ouvrages de dessablage/dégraissage

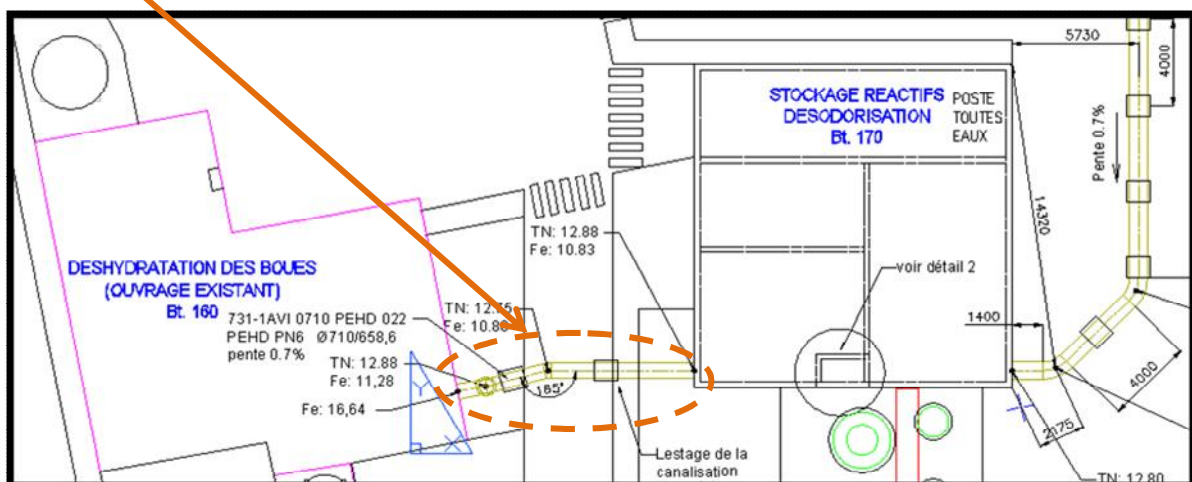
Réseau aéraulique de la station d'épuration de La Teste de Buch

Après de nombreuses investigations, Eloa a identifié un défaut d'étanchéité sur la canalisation en PEHD qui transite sous la voirie située entre le bâtiment de ventilation et de déshydratation des boues.

Dans l'attente de travaux définitifs, Eloa a mis en place un pompage provisoire permettant de vidanger le plénum et ainsi d'assurer le fonctionnement aéraulique de cette partie de l'usine. Il faut noter que cette solution ne permet pas de protéger totalement les ventilateurs de l'unité de désodorisation qui aspirent régulièrement de l'eau en période de nappe haute.

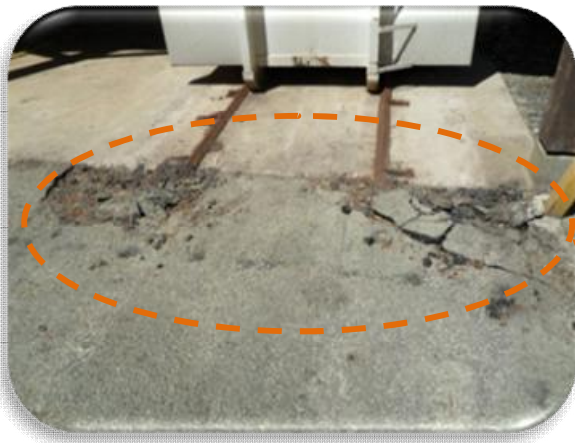
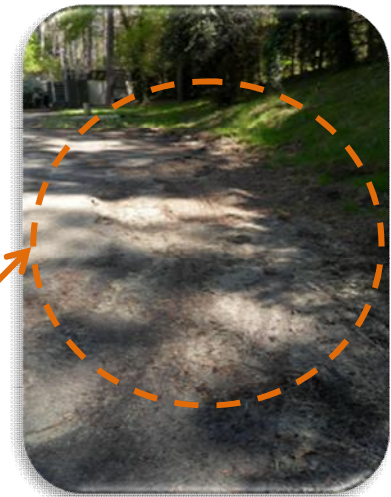
Eloa signale une forte dégradation de la chaussée interne de la station d'épuration. Ces nids de poule engendrent de nombreuses difficultés pour accéder aux ouvrages notamment lors du retrait des containers de refus de dégrillage ou de la benne à boue déshydratée.

Enrobé bitumineux
fortement dégradé

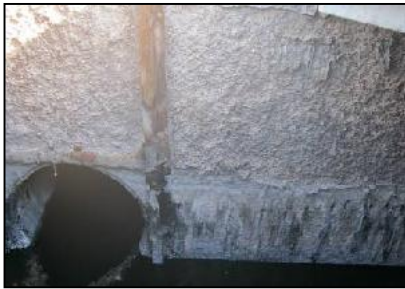
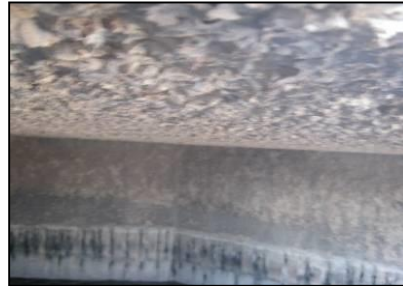
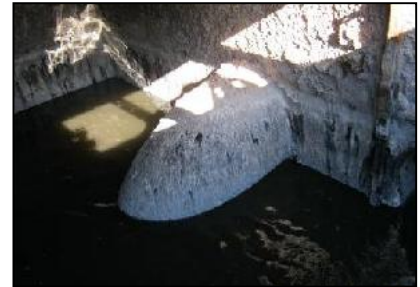
Bâche principale : dégradation importante des bétons du génie civil de la bâche de relevage.

Photos de l'intérieur de la bâche

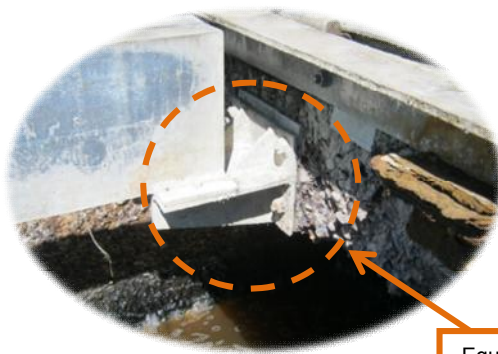
Comme nous pouvons le constater sur les photos ci-dessous, les dégradations des bétons continuent à s'amplifier de manière inquiétante.

Equerre de supportage de la poutre de renfort des trappes

Il est urgent de réaliser un diagnostic précis de l'état de corrosion de cet ouvrage afin d'apprécier si ces dégradations compromettent sa solidité,

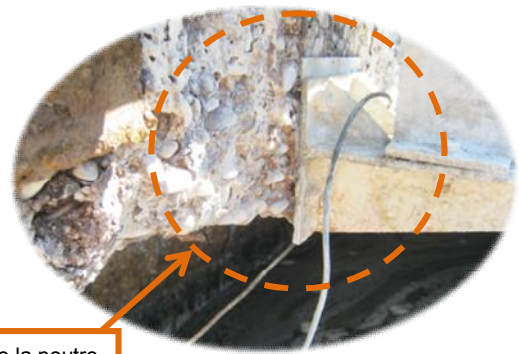
Dégradation des bétons de la dalle de la bâche de relevage

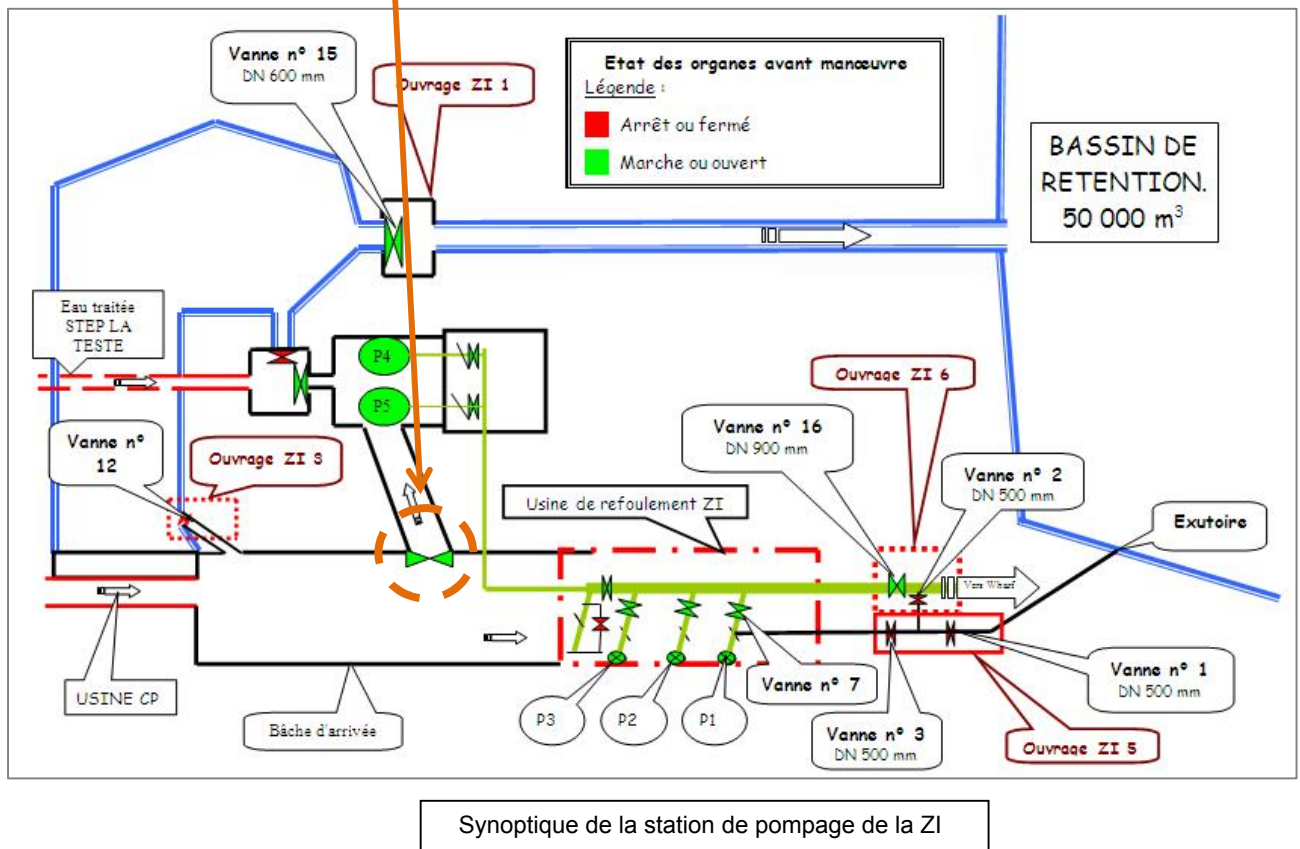
Lors des dernières visites effectuées dans cet ouvrage, il a été constaté une dégradation importante du génie civil au niveau du raccordement de la conduite P4/P5 sur le voile de la bâche ZI. En outre, la vanne d'isolement situé entre ces deux ouvrages présente un défaut d'étanchéité.

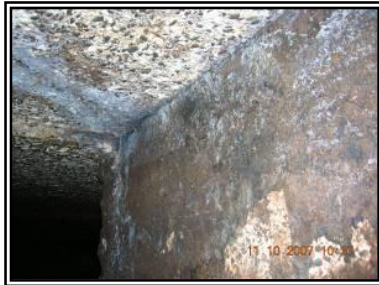
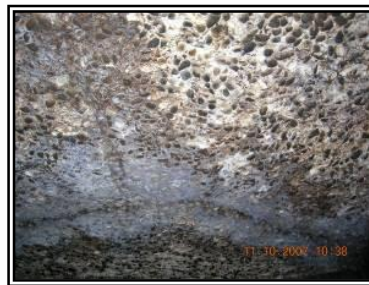
Bâche principale : dégradation importante des bétons du génie civil de la bâche de relevage.

- La fissuration au niveau de la dalle,
- La fissuration entre la bâche en elle-même et la galerie des tuyauteries d'aspiration.

Fissures et dégradation apparentes des bétons

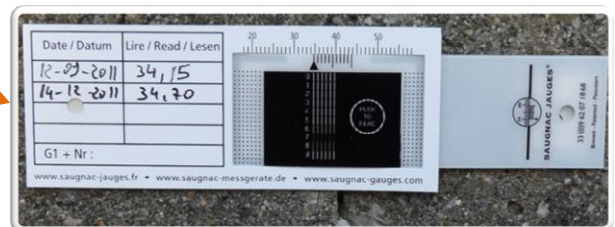
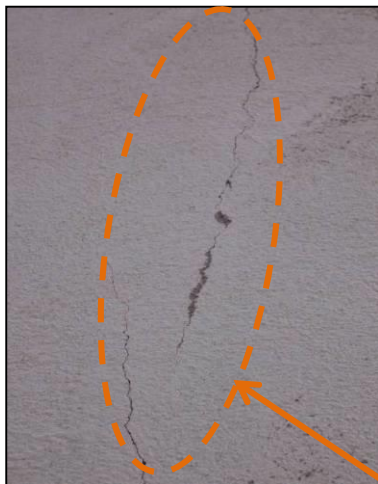
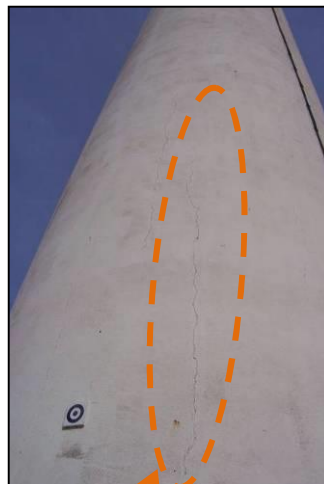
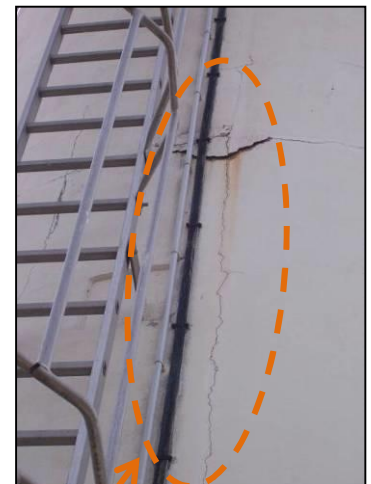
➤ **Cheminée d'équilibre** : Il est à noter la présence de fissurations importantes au niveau du génie-civil de la cheminée d'équilibre. Un suivi permettant d'observer l'évolution desdites fissures doit être mis en œuvre avec par exemple la mise en place de témoins.

Fissures et dégradation apparentes des bétons

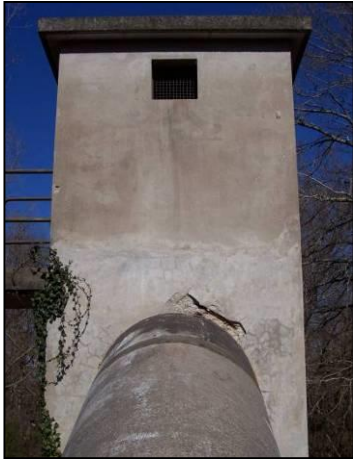
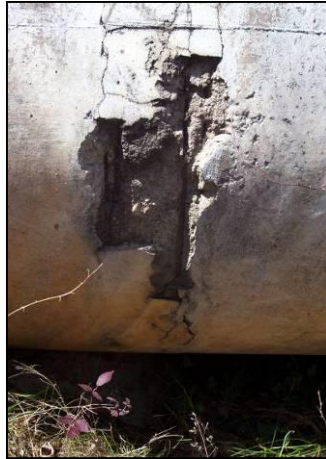
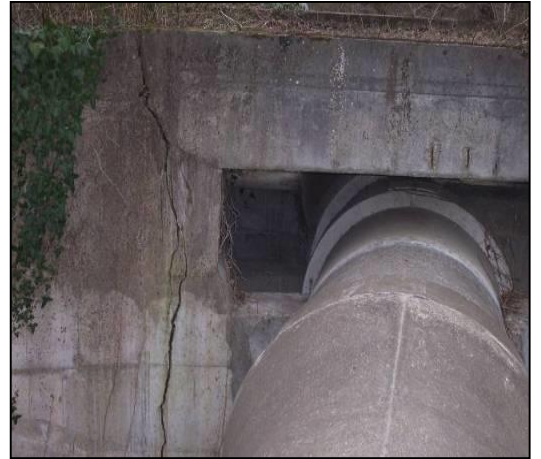
Des fissures et des épaufrures ont été constatées sur les pieux bétons soutenant le fourreau du collecteur Sud, au niveau du passage de la Leyre sur la Commune de Biganos :

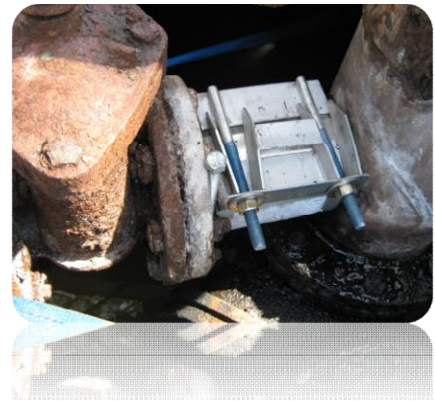
Suite à une fuite localisée sur l'hydraulique de cette ventouse, Eloa a procédé à une réparation provisoire avec la mise en place d'une coquille de réparation inox. Cette pièce a été adaptée afin qu'elle puisse stopper durablement la fuite.

Nonobstant, Eloa a prévu le renouvellement de la totalité des ventouses et des équipements connexes, situés sur la canalisation de refoulement du poste de relevage ZI.

Ces équipements ont été approvisionnés et pourront être mis à place lors du prochain arrêt technique.

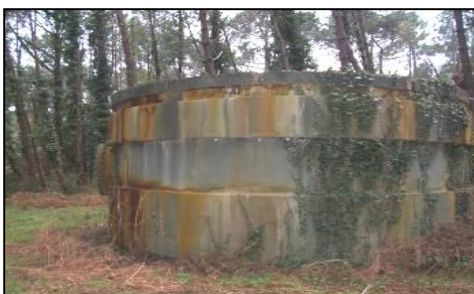
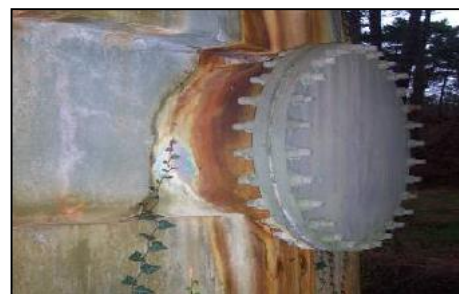
Suite à des passages réguliers réalisés dans le courant de l'année 2013, nous avons pu constater une continuité de la dégradation de l'extérieur de l'ouvrage. Une inspection visuelle de l'intérieur de la chambre de mise en vitesse sera réalisée lors du prochain arrêt technique.

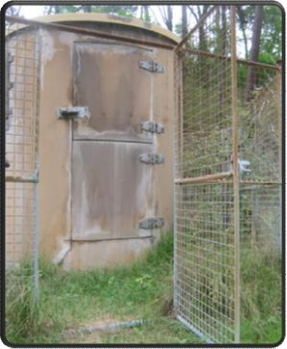
<p>BATBEOU</p>

<p>Extérieur : ↳ Rien à signaler</p> <p>Ouvrage : ↳ Début de dégradation au niveau de la fenêtre et de la porte, ↳ Suite à un vandalisme, les Ferrures de la porte ainsi que la grille de la fenêtre ont été remplacées.</p>

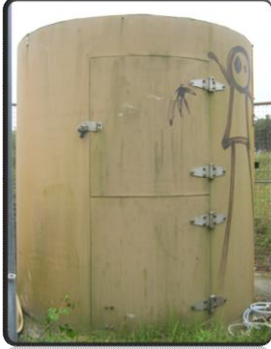
<p>Puits BISCAROSSE</p>

<p>Extérieur :</p> <ul style="list-style-type: none"> ↳ Rien à signaler <p>Ouvrage :</p> <ul style="list-style-type: none"> ↳ Dégradation très importante sur la partie basse à l'intérieur du puits, avec apparition des ferrillages. ↳ Toiture désolidarisée du puits, <div style="border: 2px solid red; padding: 5px; text-align: center;">

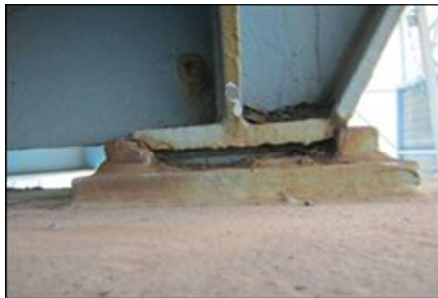
Patin Nord-Ouest

Lors du chantier de renouvellement du compensateur réalisé en 2012, les patins situés à proximité ont été contrôlés (pilier n°20) et qualifiés en très mauvais état.

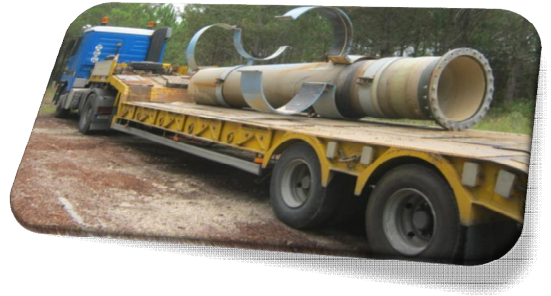
Suite à la chute de la partie basse du by-pass du wharf, le SIBA a fait intervenir une entreprise spécialisée afin de démonter la totalité du tuyau restant ainsi que les colliers de maintien dudit tube.
