# RAPPORT ANNUEL DU DELEGATAIRE

## EXPLOITATION DU SERVICE D'ASSAINISSEMENT COLLECTIF DES EAUX USEES

SYNDICAT INTERCOMMUNAL  
DU BASSIN D'ARCACHON

**Année 2016**

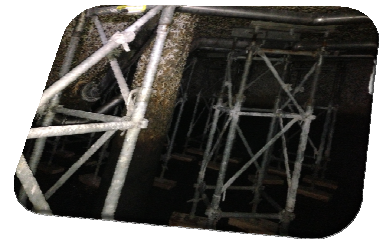
En mai 2013, les dernières mesures effectuées sur les bétons ont montré une accentuation importante des dégradations nécessitant une consolidation provisoire des ouvrages avec la mise en place d'étais.

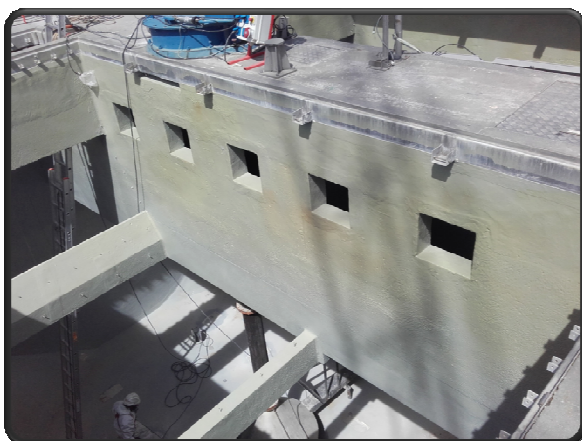
Au cours du premier semestre 2015, les travaux de rénovation des bétons ont eu lieu sur l'ensemble des ouvrages suscités. Pendant cette phase de reprise des bétons, il a été constaté la présence de fissures actives au niveau de leurs plafonds obligeant la mise en œuvre de barbacanes. Fort de ce constat, le SIBA a lancé une consultation afin que soient réalisées les réparations structurelles et les reprises des étanchéités sur les ouvrages de dessablage, dégraissage et de décantation primaire physicochimique.

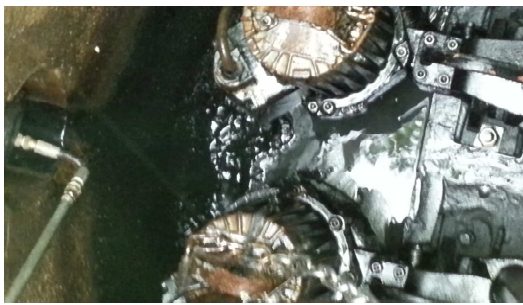
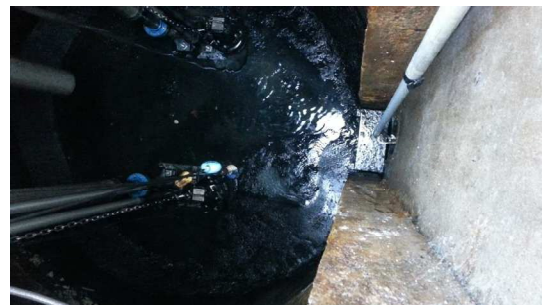
PR 002 La Forge

entrées d'eaux claires en fond de bêche

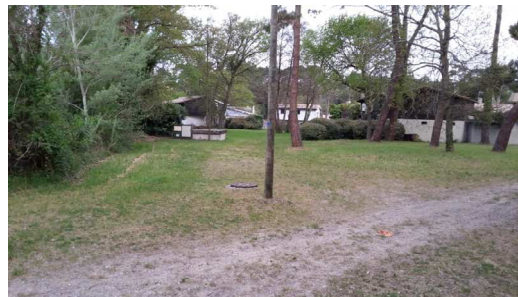
PR018 Tennis

accès pour hydrocureur  
à réaliser(risque d'enlèvement en  
l'absence de chemin empierré)

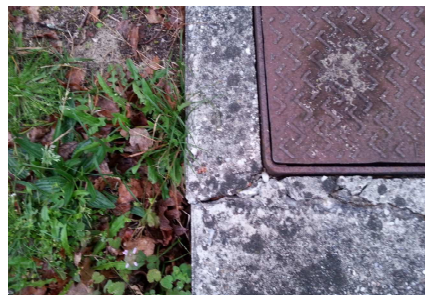
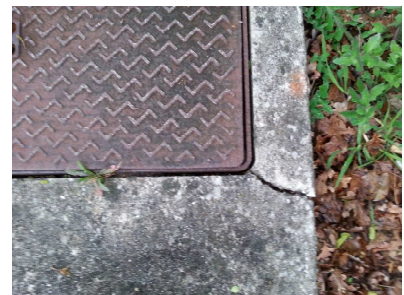
PR Piquey 1  
dalle du PR fendue

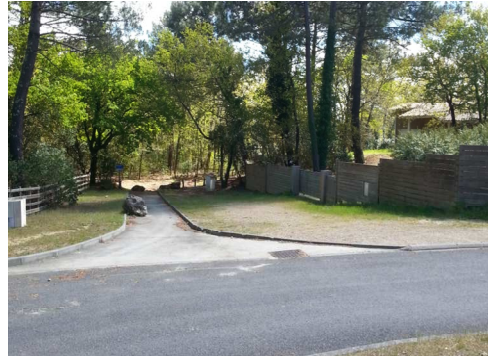
PR Piquey 2  
accès pour camion PL à aménager

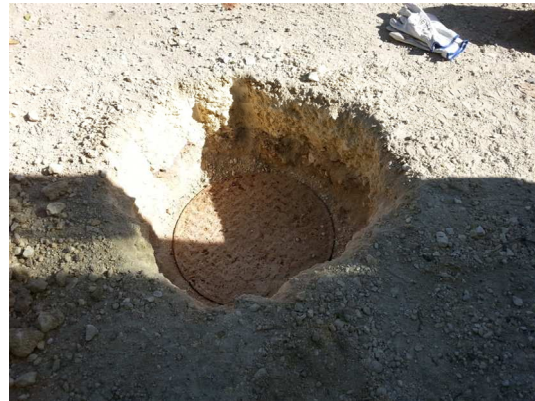
PR Le Four 1  
PR recouvert de 30 cm de grave

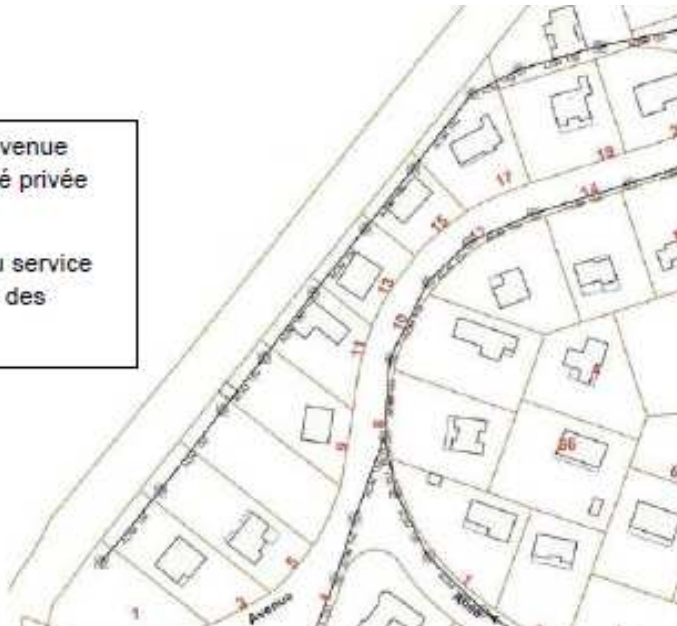
réseau de collecte avenue  
Bellevue en propriété privée  
côté parefeu ;  
accès des agents du service  
refusé par la plupart des  
propriétaires

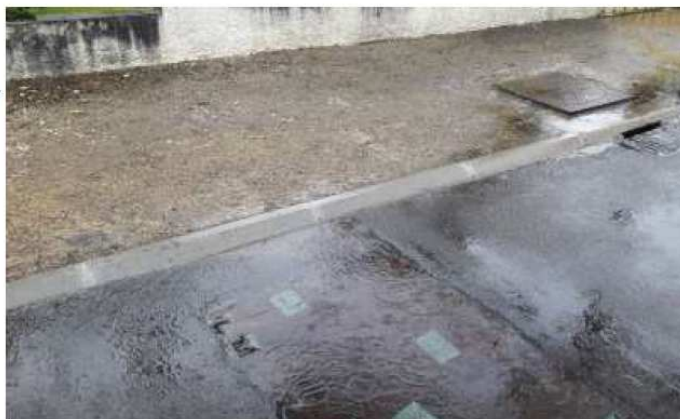
PR Armagnac 2  
écoulement pluvial à revoir

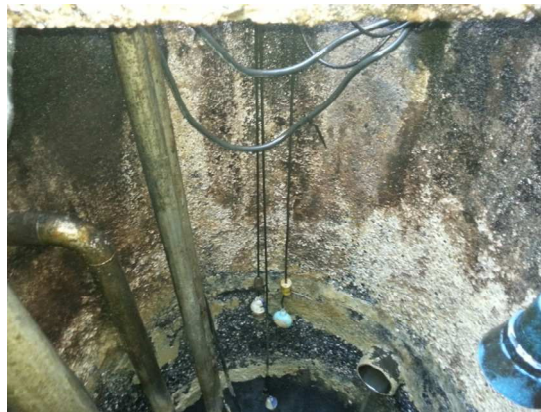
PR 212 Allegre

béton du poste en mauvais état

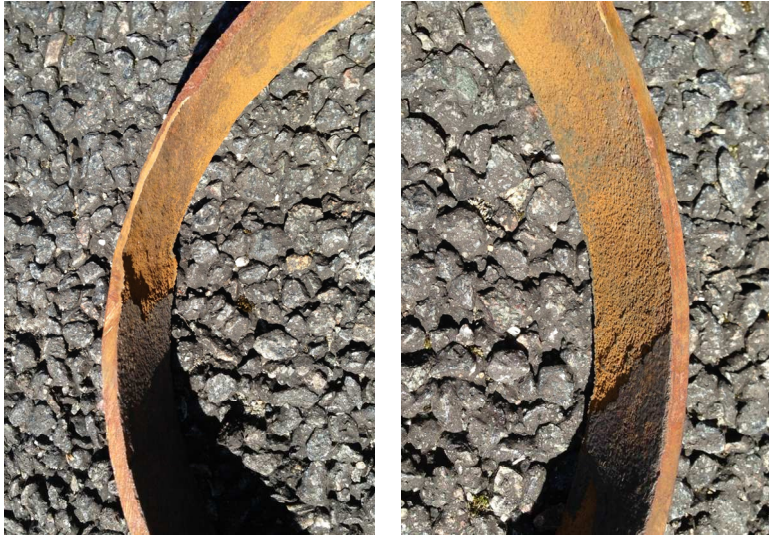
conduite de refoulement du PR Malakoff  
corrosion intérieure

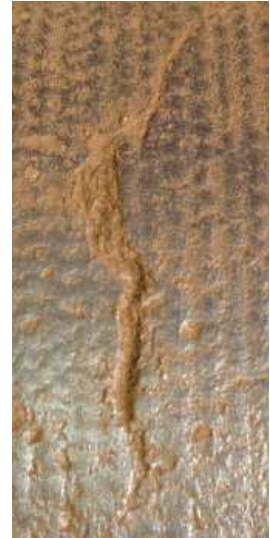
corrosion extérieure

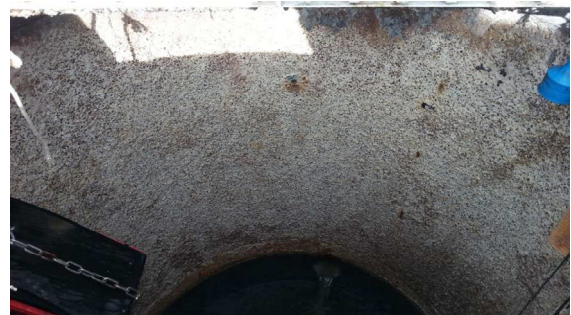
PR Malakoff  
dégradation du béton de la bêche

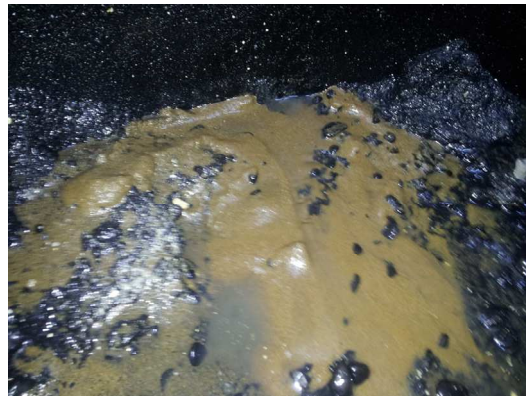
PR 836 Grand Large

infiltrations  
en fond de bache

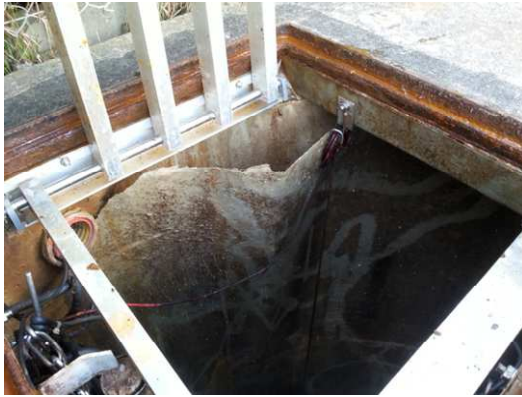
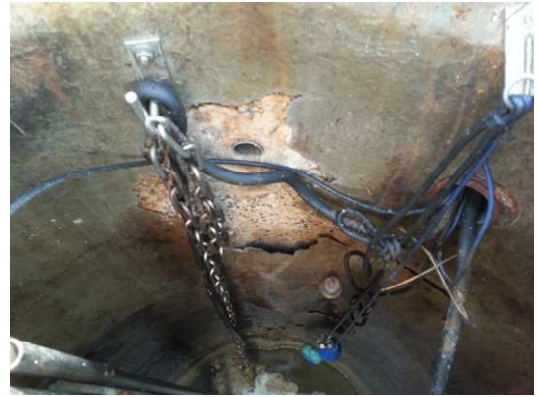
PR 859 Firmament

revêtement décollé

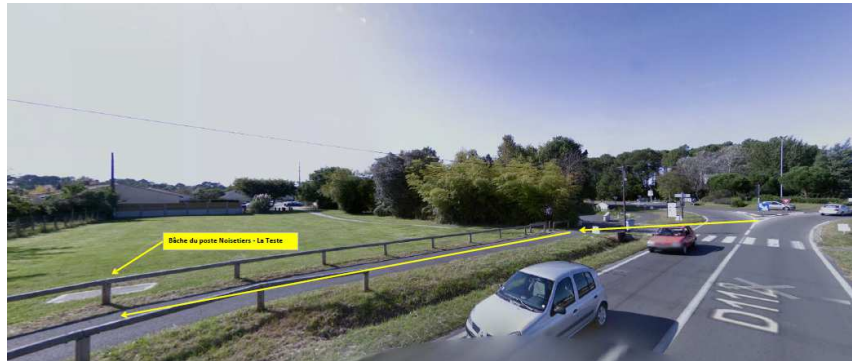
PR Noisetiers  
accès difficile et dangereux  
(par piste cyclable)

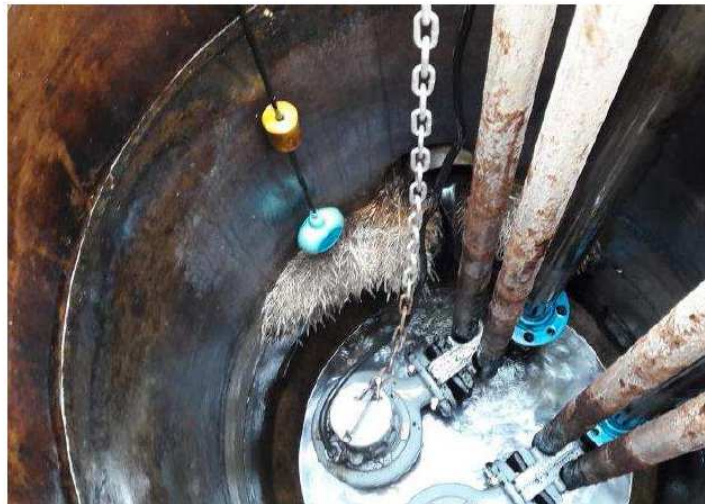
PR CES  
pénétration de racines

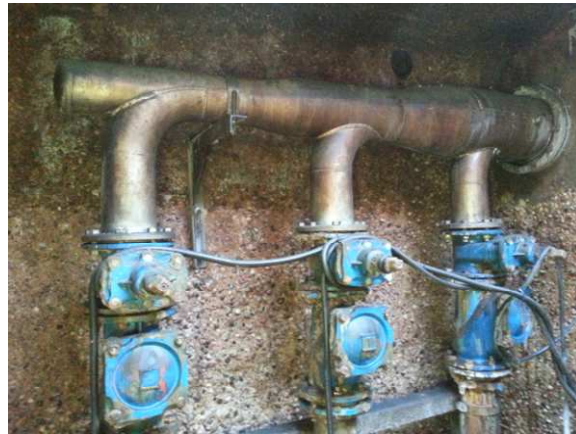
PR 923 Point France

béton très dégradé

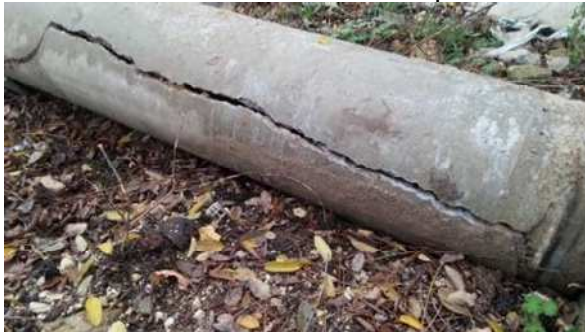
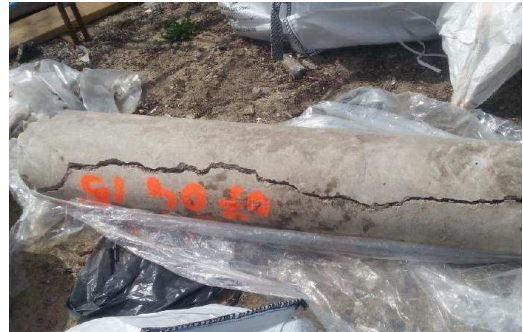
conduite de refoulement du PR Chapelle

casses réparées fin 2014 et début 2015

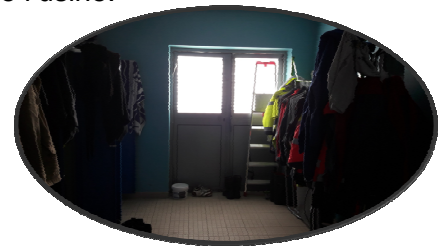
C'est donc aujourd'hui l'ancien local transformateur du bâtiment technique qui sert de vestiaire mixte pour le personnel de l'usine.

Outre le fait que ce local est vétuste, mal isolé et mal ventilé, les conditions d'hygiène ne sont pas respectées au regard du code du travail et des préconisations de l'INRS.

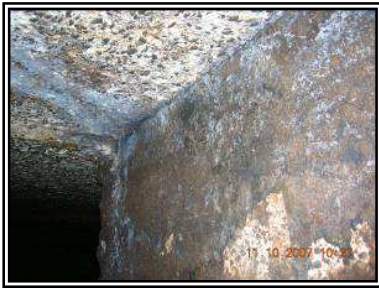
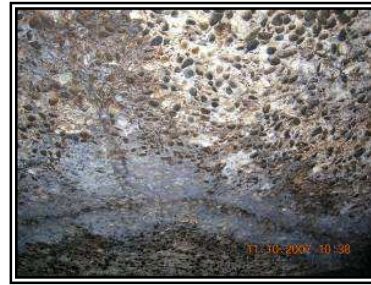
**Bâche principale** : dégradation importante des bétons du génie civil de la bâche de relevage.

- La fissuration au niveau de la dalle,
- La fissuration entre la bache en elle-même et la galerie des tuyauteries d'aspiration.

Fissures et dégradation apparentes des bétons

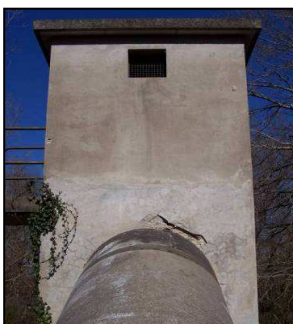
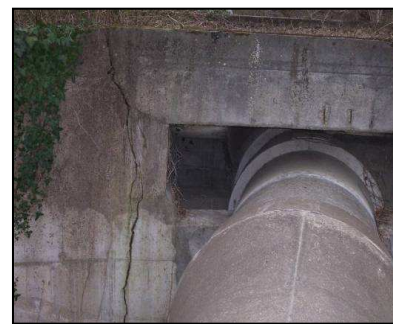
Des fissures et des épaufrures ont été constatées sur les pieux bétons soutenant le fourreau du collecteur Sud, au niveau du passage de la Leyre sur la Commune de Biganos :

Le SIBA prévoit le remplacement du tronçon endommagé lors du prochain arrêt technique prévu dans le courant du deuxième semestre 2017.

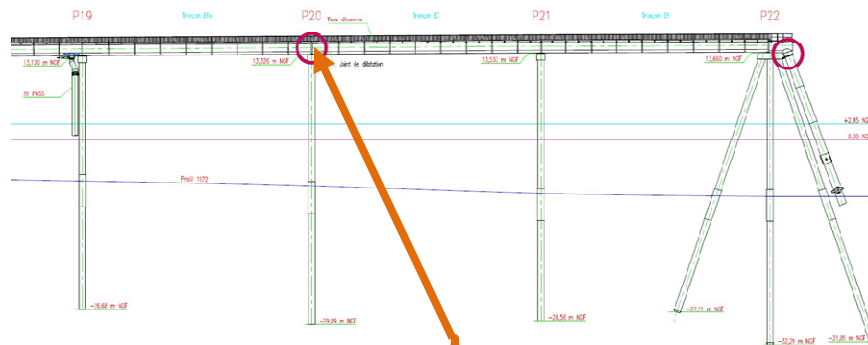
Lors du chantier de renouvellement du compensateur réalisé en 2012, les patins situés à proximité ont été contrôlés (pilier n°20) et qualifiés en très mauvais état.
