RAPPORT ANNUEL DU DELEGATAIRE

EXPLOITATION DU SERVICE D'ASSAINISSEMENT COLLECTIF DES EAUX USEES

SYNDICAT INTERCOMMUNAL
DU BASSIN D'ARCACHON

Année 2019

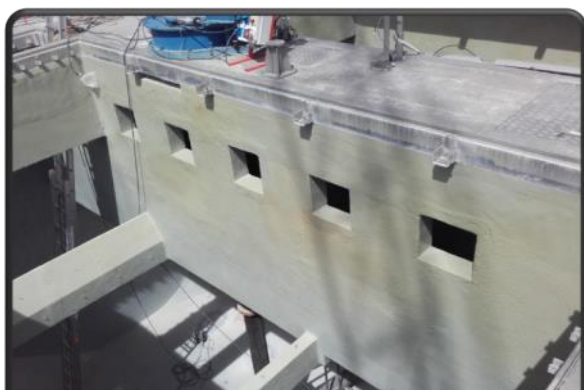
Rénovation du décanteur lamellaire de la tranche 1

Sur le premier semestre 2016, la tranche A de la station d'épuration de Biganos a été rénovée et remise en service avant la saison estivale. La rénovation de la deuxième tranche a débuté dans le courant du deuxième semestre 2016 et devait se terminer fin avril 2017.

Malheureusement, l'apparition de nombreux défauts (cloques, décollement, ...) après la remise en service a nécessité de nouvelles interventions sur les ouvrages. Les dernières interventions ont été réalisées au cours du premier semestre 2018. Cependant, force est de constater que ces travaux

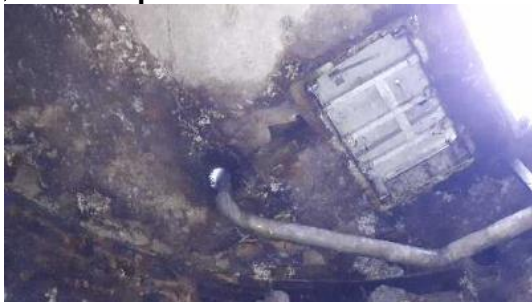
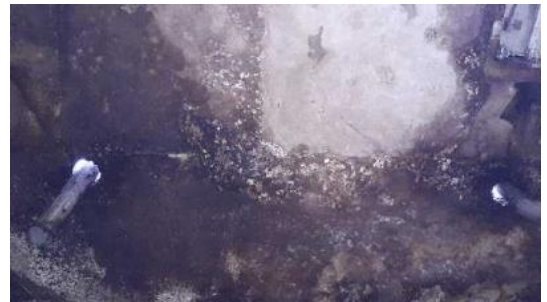
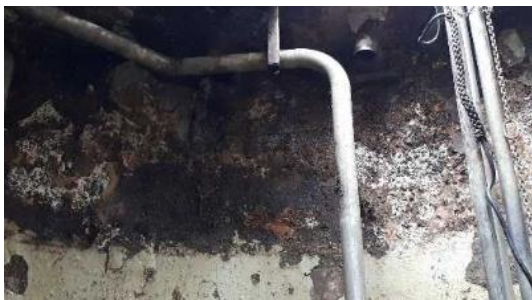
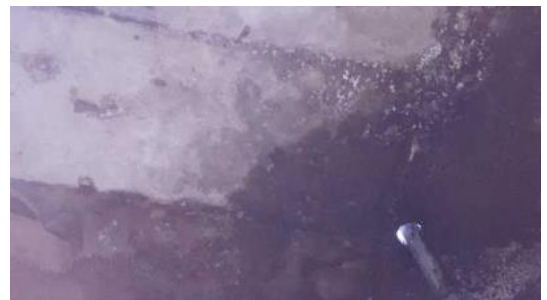
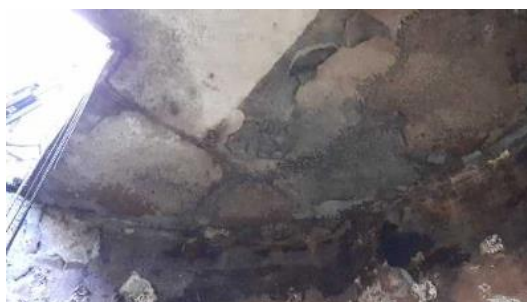
↳ Dalle supérieure

Sur la partie non immergée de l'ouvrage, le revêtement semble avoir totalement disparu.

Des travaux de reprise de ces revêtements seront à prévoir dans le futur bien qu'ils ne revêtent pas un caractère d'urgence car la structure ne semble pas endommagée.

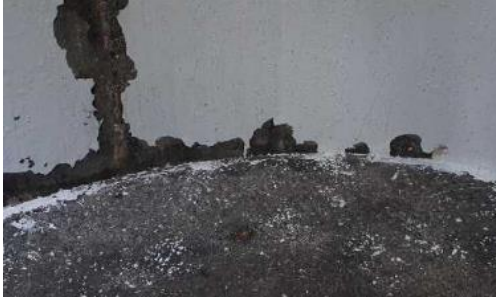
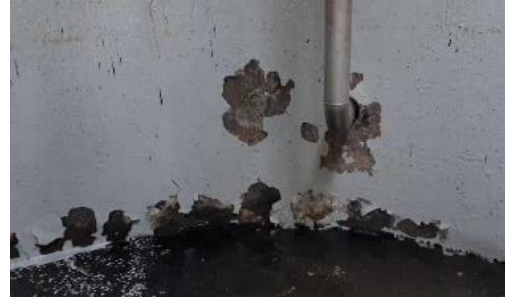
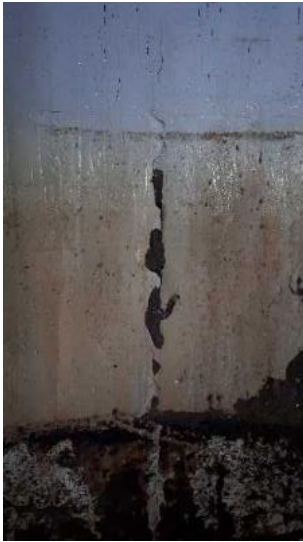
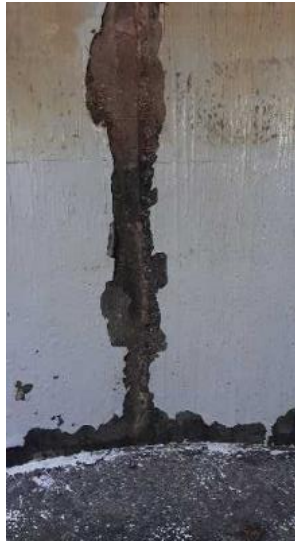
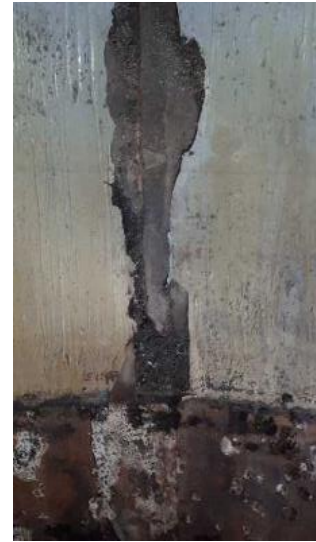
↳ Jonction Radier – Voiles verticaux

Sur ces parties immergées, le revêtement disparaît au niveau des jonctions :

- Soit sur la jonction « radier-Voile »,
- Soit sur les joints verticaux.

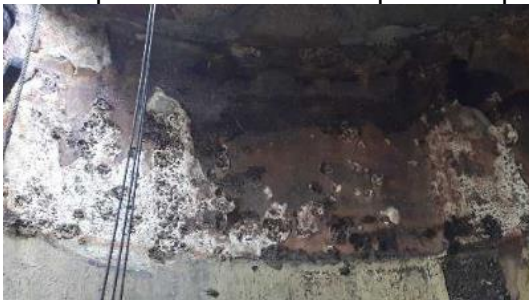
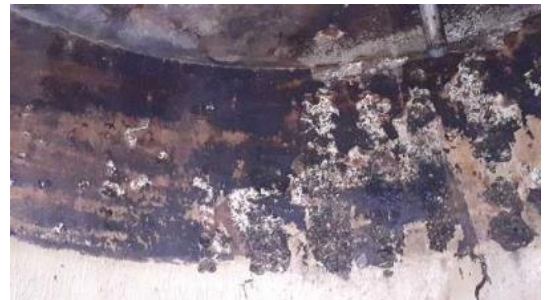
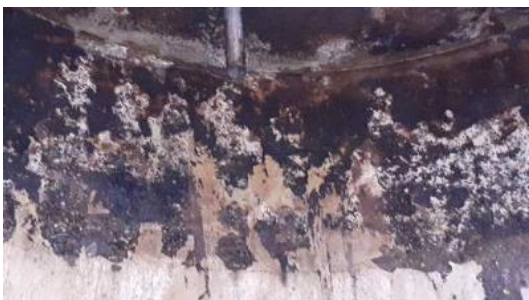
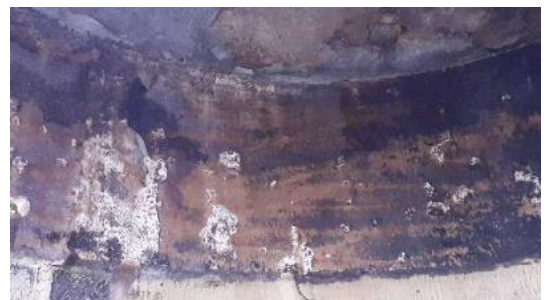
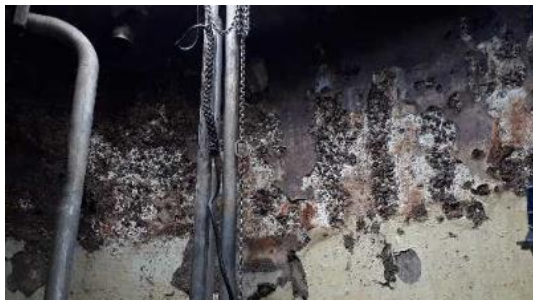
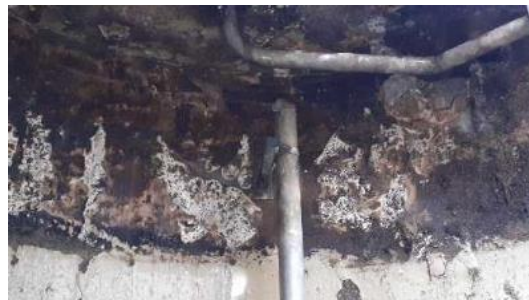
↳ Voiles verticaux

C'est la partie haute du voile qui est la plus endommagée :

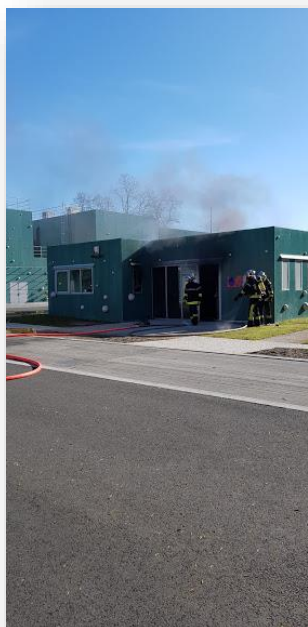
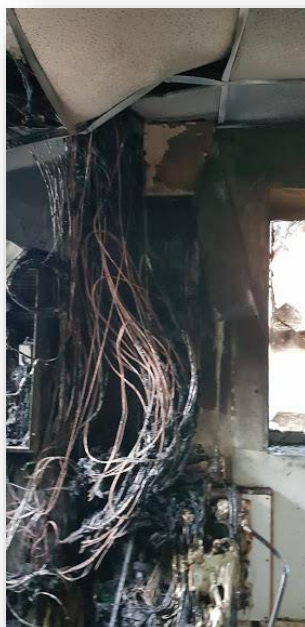
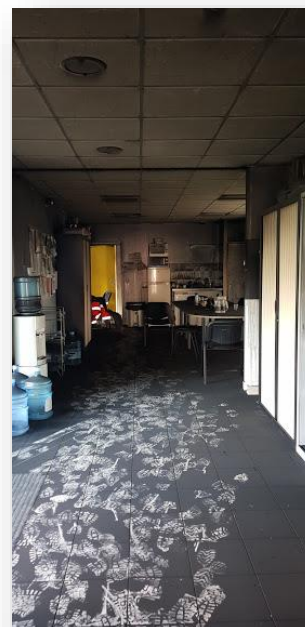
Pour la station d'épuration de BIGANOS, l'année 2019 a, également, été marquée par l'incendie du local d'exploitation. Cet incident s'est déclaré le 10 avril 2019 vers 17h00 et les flammes ont ravagé le local supervision. Les fumées et suies ont envahi la totalité du bâtiment.

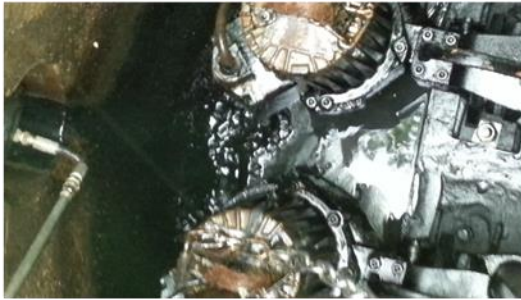
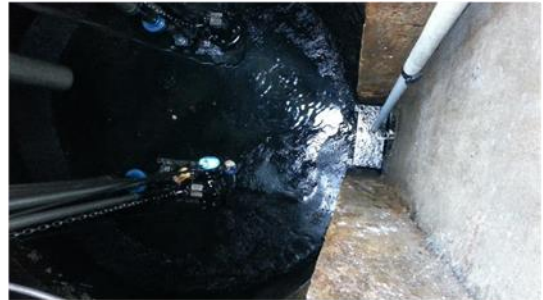
PR 002 La Forge

entrées d'eaux claires en fond de bache

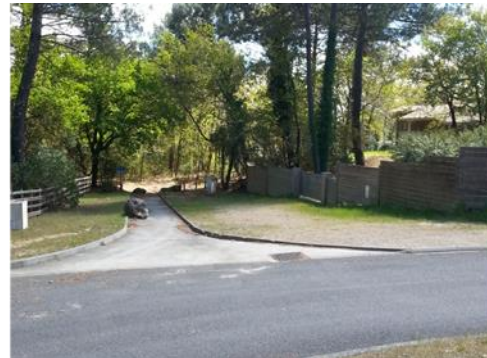
PR Piquey 2
accès pour camion PL à aménager

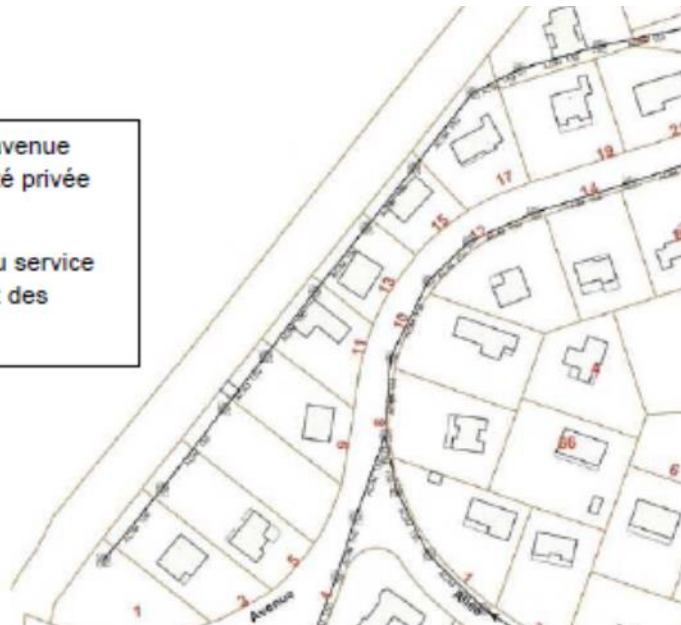
réseau de collecte avenue
Bellevue en propriété privée
côté parefeu ;
accès des agents du service
refusé par la plupart des
propriétaires

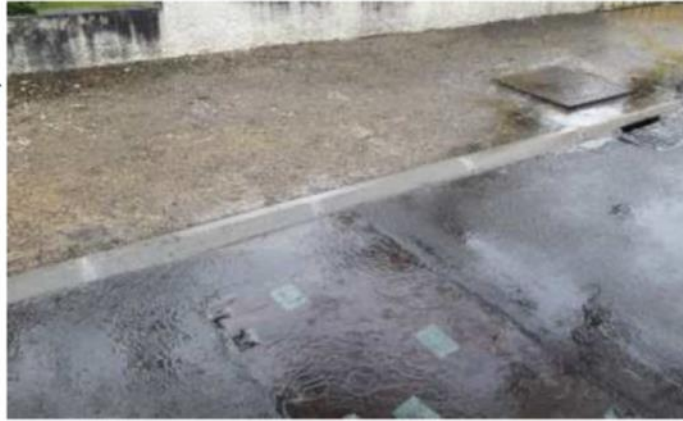
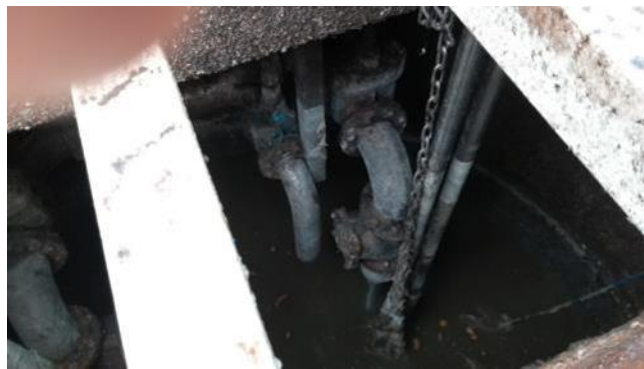
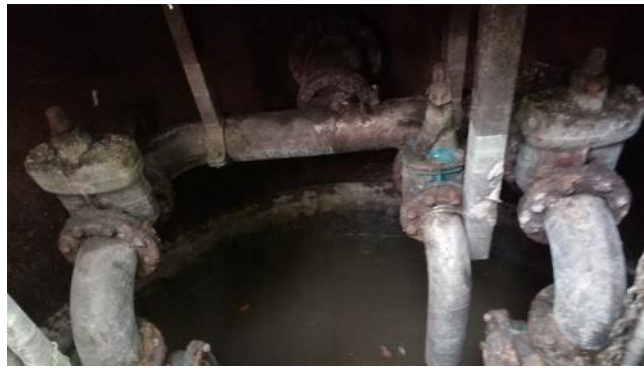
PR Armagnac 2
écoulement pluvial à revoir

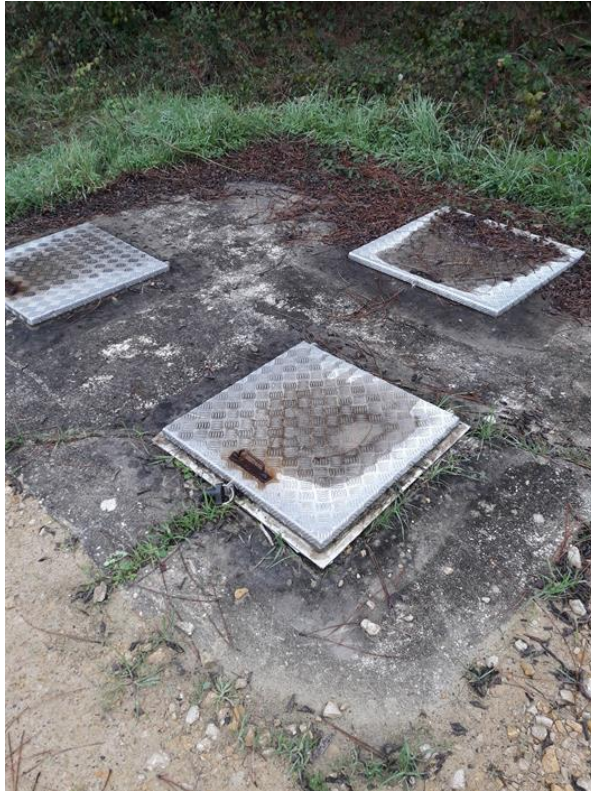
PR bourgeon – poste en mauvais état – hydraulique à refaire

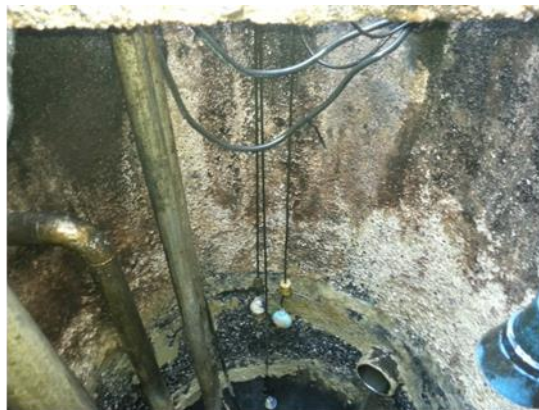
PR 212 Allègre

béton du poste en mauvais état

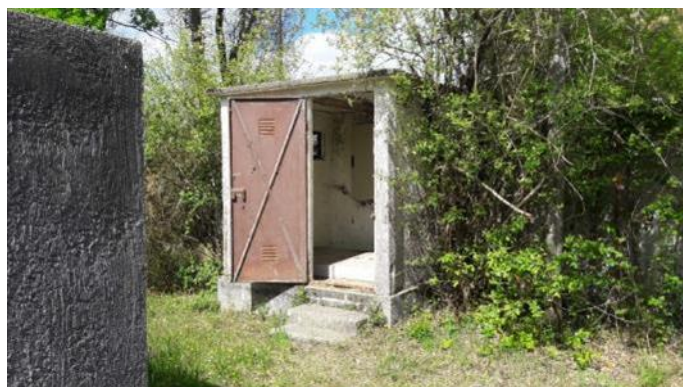
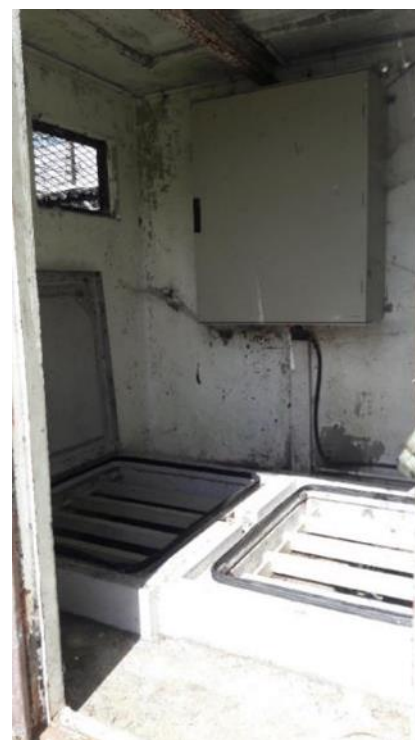
PR village retraite – ancienne installation avec difficultés d'exploitation

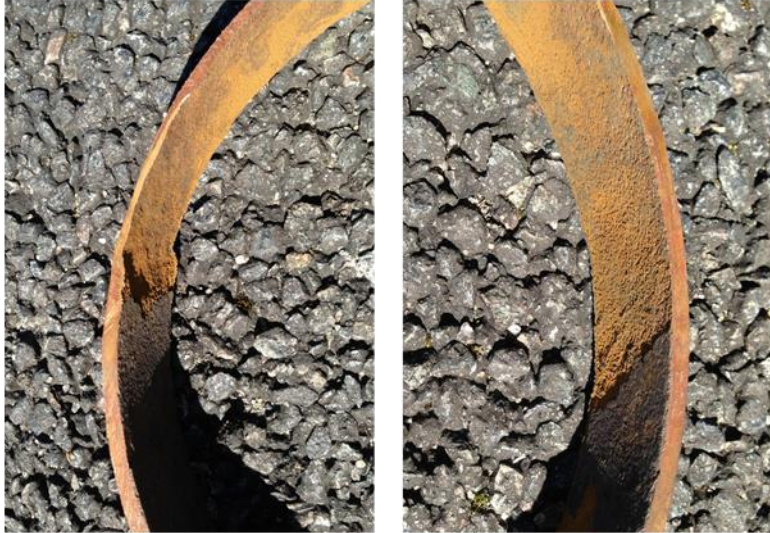
conduite de refoulement du PR Malakoff
corrosion intérieure

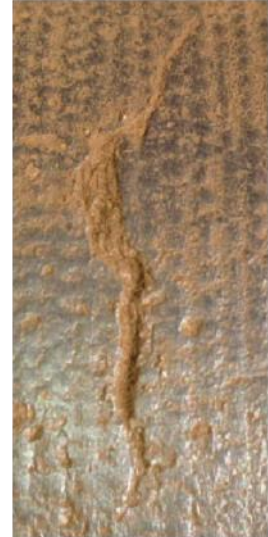
corrosion extérieure

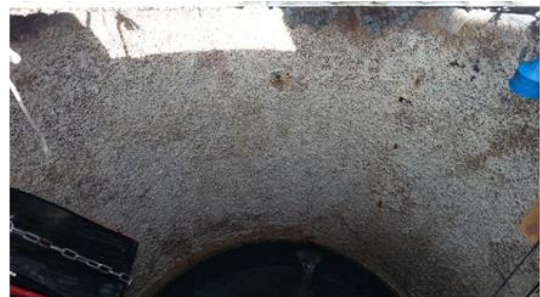
PR Malakoff
dégradation du béton de la bache

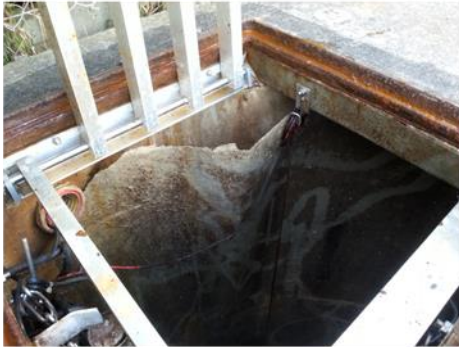
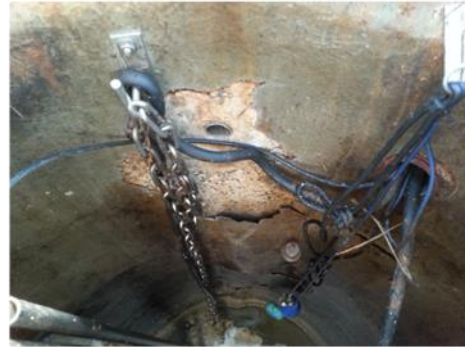
PR 859 Firmament

revêtement décollé

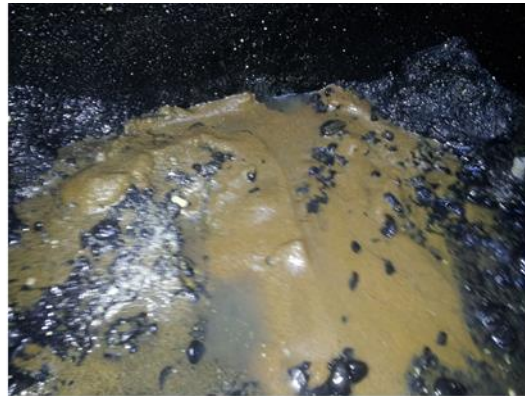
PR 836 Grand Large

infiltrations en fond de bache

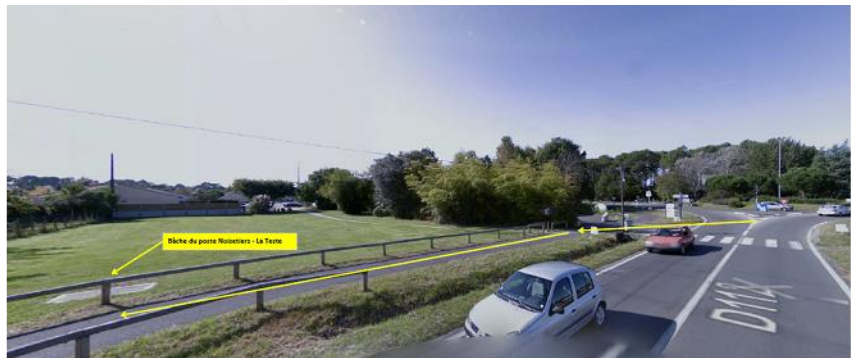
PR Noisetiers
accès difficile et dangereux
(par piste cyclable)

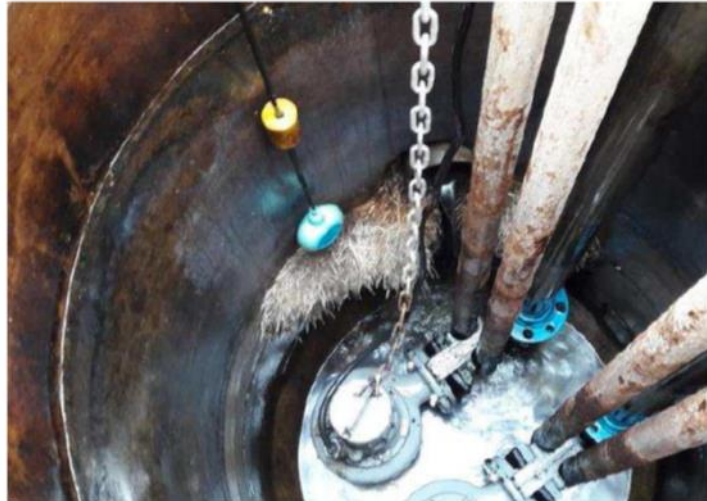
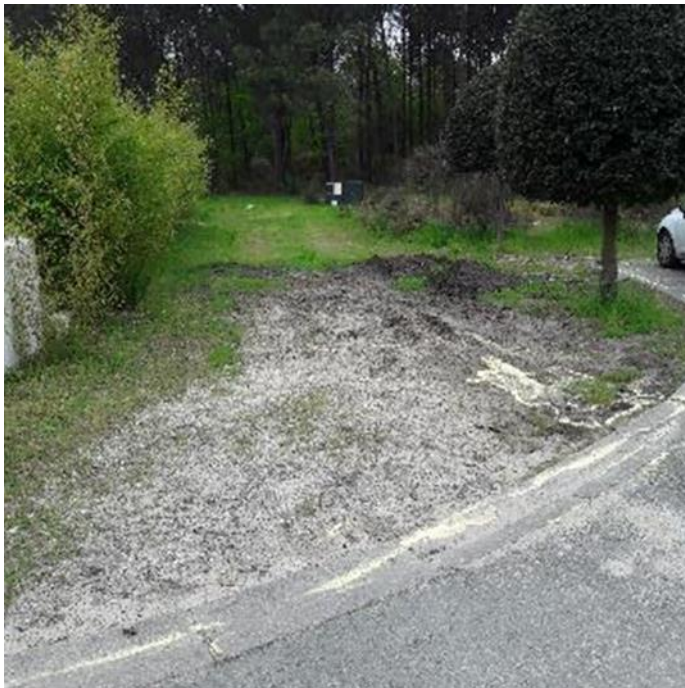
PR CES
pénétration de racines

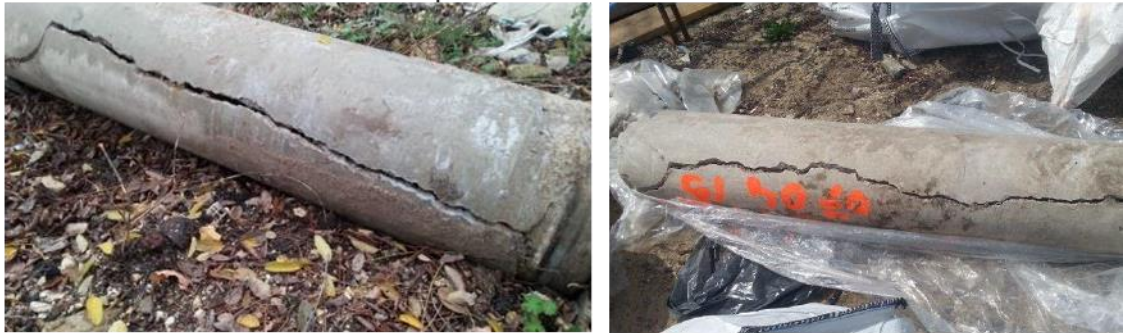
conduite de refoulement du PR Chapelle

casses réparées fin 2014 et début 2015

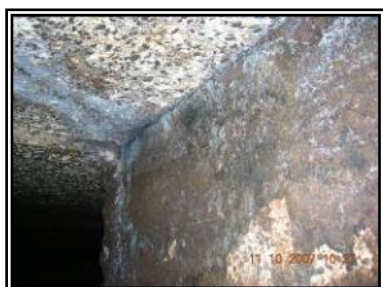
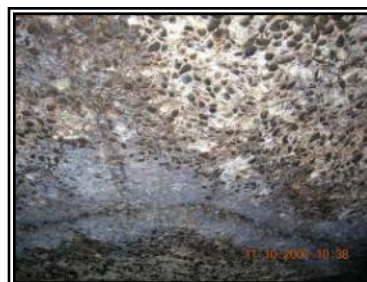
Bâche principale : dégradation importante des bétons du génie civil de la bâche de relevage.

- La fissuration au niveau de la dalle,
- La fissuration entre la bâche en elle-même et la galerie des tuyauteries d'aspiration.

Fissures et dégradation apparentes des bétons

La suppression de cette dalle a eu lieu lors de l'arrêt technique de Smurfit en mars 2018.

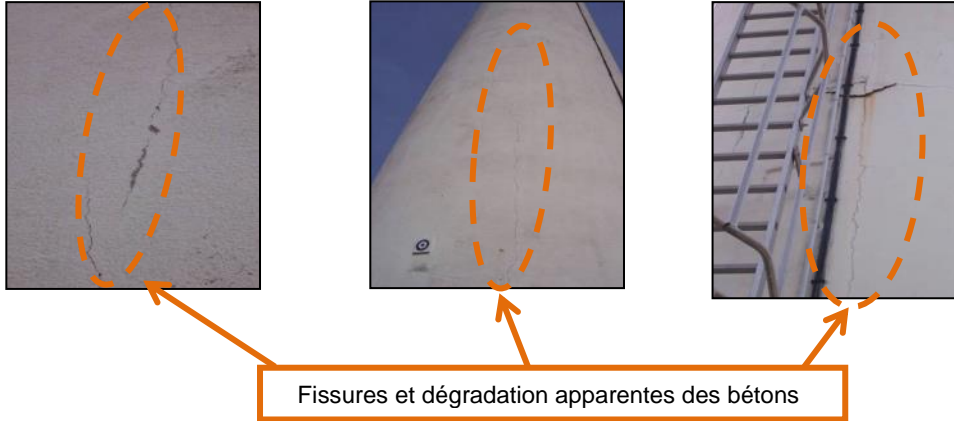
➤ **Cheminée d'équilibre** : Il est à noter la présence de fissurations importantes au niveau du génie-civil de la cheminée d'équilibre. Un suivi permettant d'observer l'évolution des dites fissures doit être mis en œuvre avec par exemple la mise en place de **témoins**.

Fissures et dégradation apparentes des bétons

En avril 2017, lors du remplacement de la cablette de terre du parafoudre, ELOA a mis en place des témoins de plâtre sur les fissures.

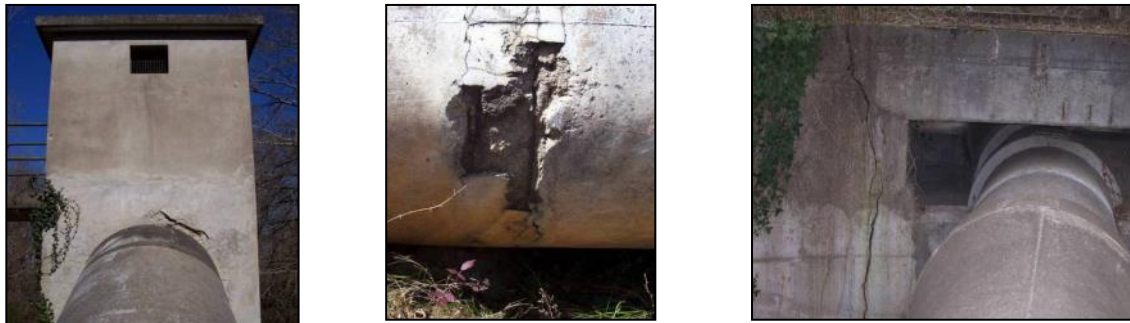
Des fissures et des épaufrures ont été constatées sur les pieux bétons soutenant le fourreau du collecteur Sud, au niveau du passage de la Leyre sur la Commune de Biganos :

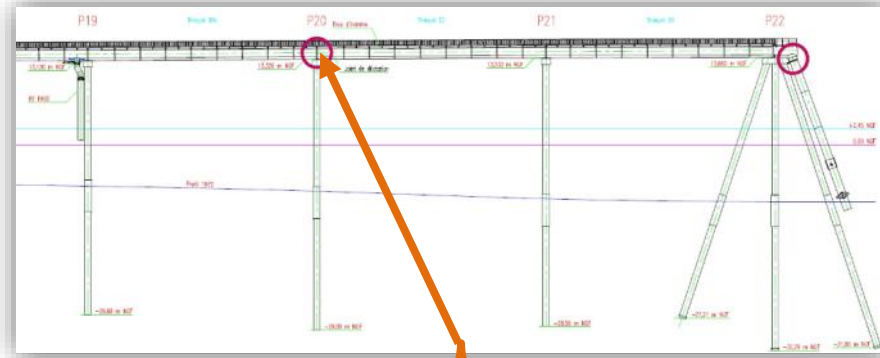
Patin Nord-Ouest

Lors du chantier de renouvellement du compensateur réalisé en 2012, les patins situés à proximité ont été contrôlés (pilier n°20) et qualifiés en très mauvais état.
