# RAPPORT ANNUEL DU DELEGATAIRE

## EXPLOITATION DU SERVICE D'ASSAINISSEMENT COLLECTIF DES EAUX USEES

SYNDICAT INTERCOMMUNAL  
DU BASSIN D'ARCACHON

**Année 2020**

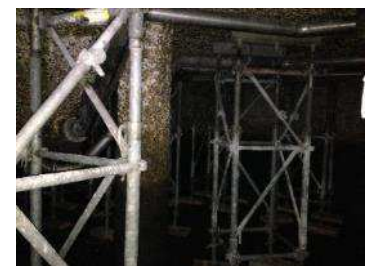
En mai 2013, les dernières mesures effectuées sur les bétons ont montré une accentuation importante des dégradations nécessitant une consolidation provisoire des ouvrages avec la mise en place d'étais.

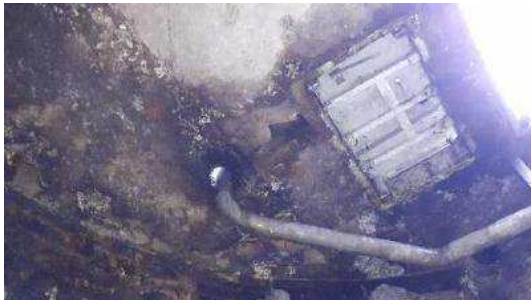
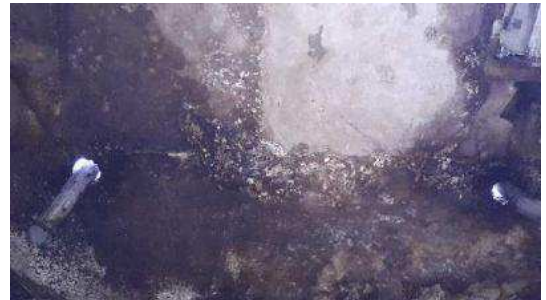
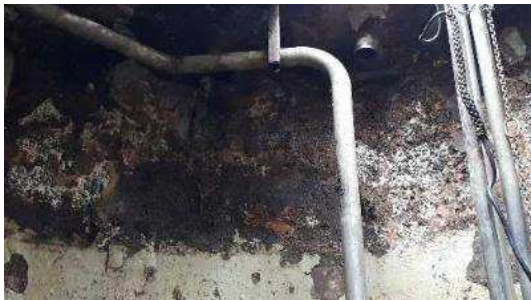
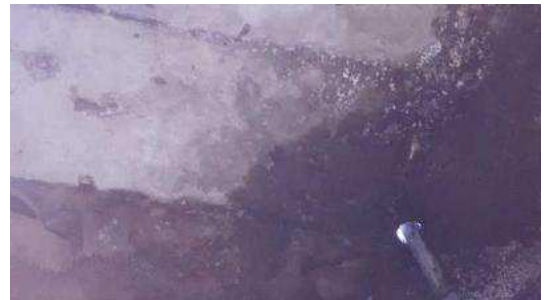
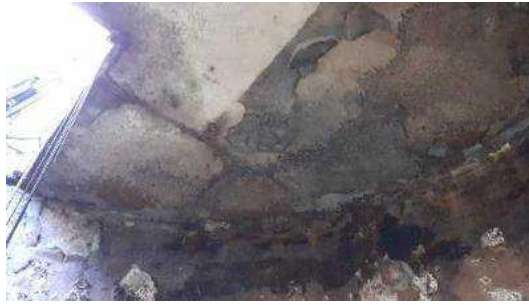
➤ **Dalle supérieure**

Sur la partie non immergée de l'ouvrage, le revêtement semble avoir totalement disparu.

Des travaux de reprise de ces revêtements seront à prévoir dans le futur bien qu'ils ne revêtent pas un caractère d'urgence car la structure ne semble pas endommagée.

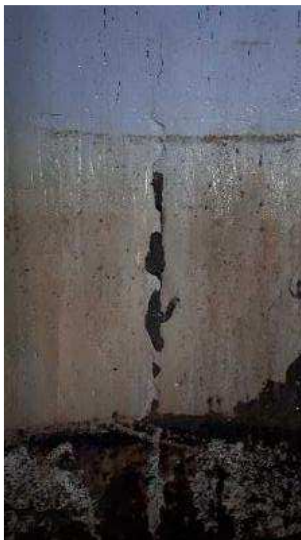
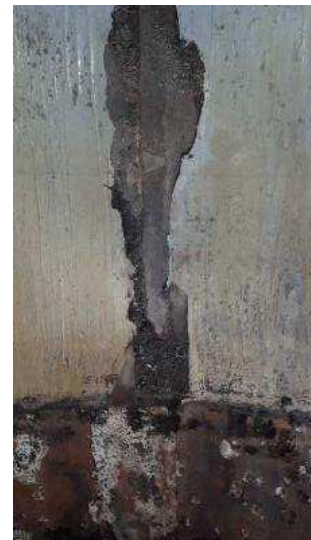
➤ **Jonction Radier – Voiles verticaux**

- Soit sur la jonction « radier-Voile »,
- Soit sur les joints verticaux.

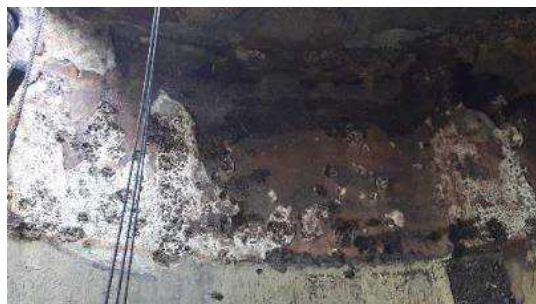
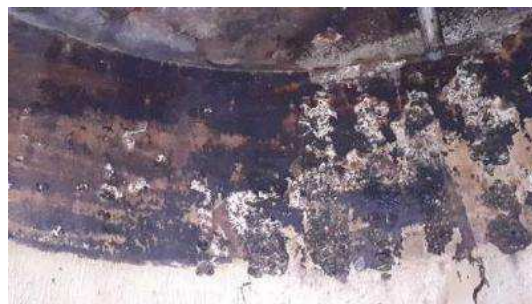
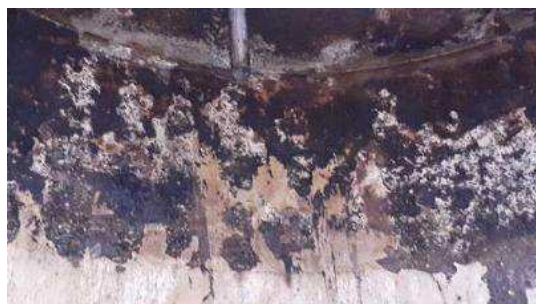
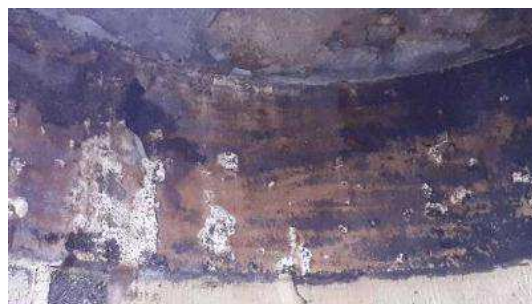
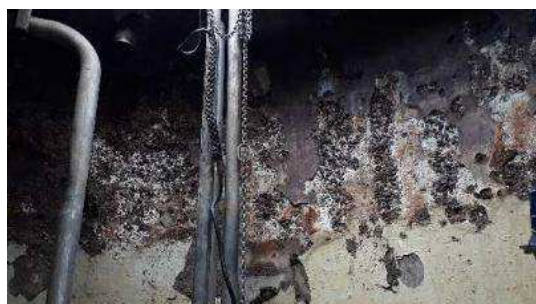
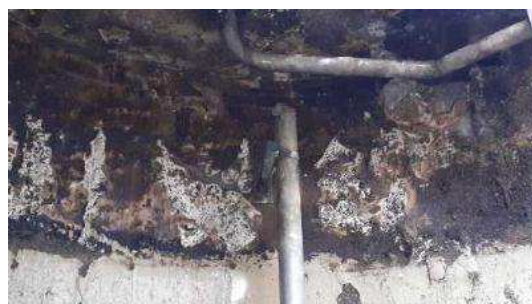
➤ **Voiles verticaux**

C'est la partie haute du voile qui est la plus endommagée :

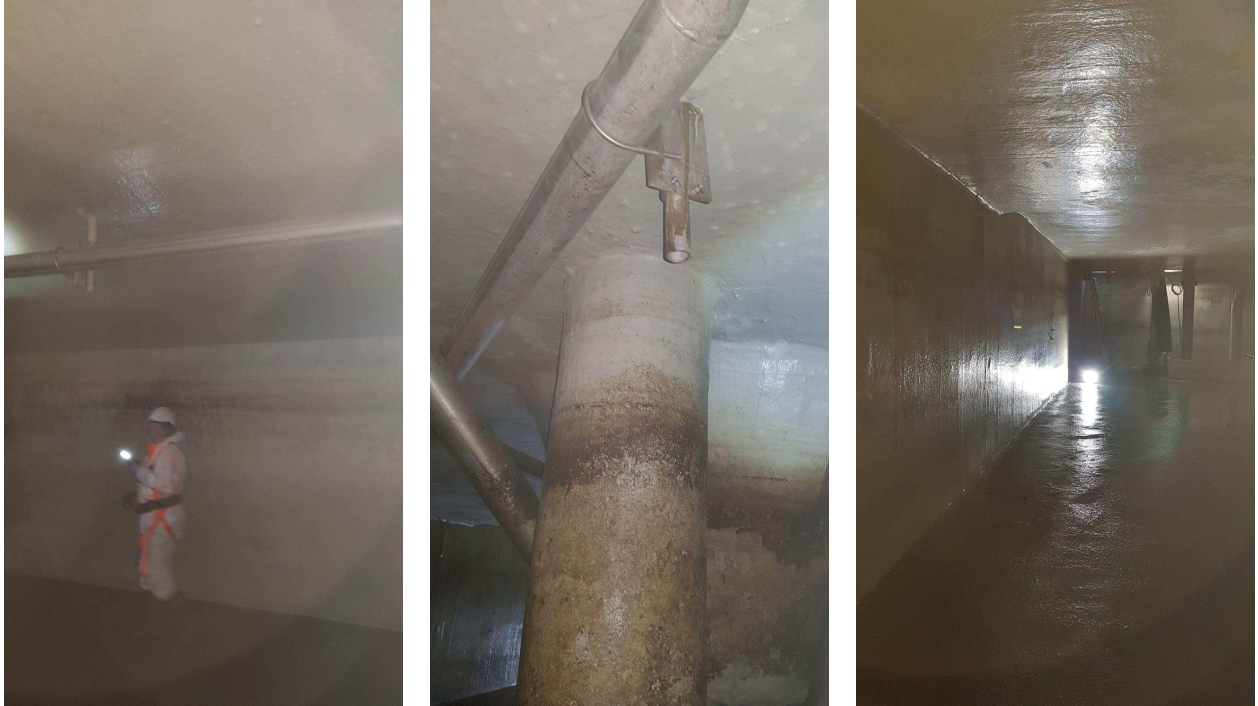
Cette visite a permis de mettre en évidence que le procédé retenu pour le traitement de ces ouvrages est beaucoup plus performant que celui qui avait été retenu pour les DENSADEG.

Sur ces bâches, aucun désordre n'a été observé. Ce point permettra de mieux définir et orienter le choix des techniques pour la réparation des ouvrages de LA TESTE.

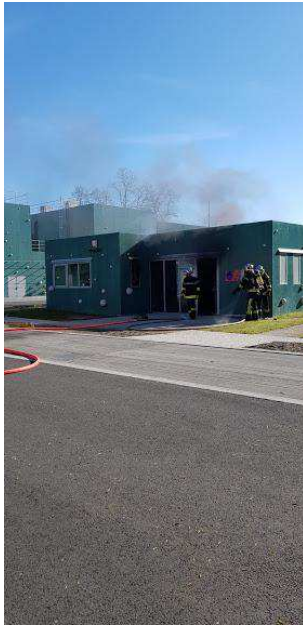
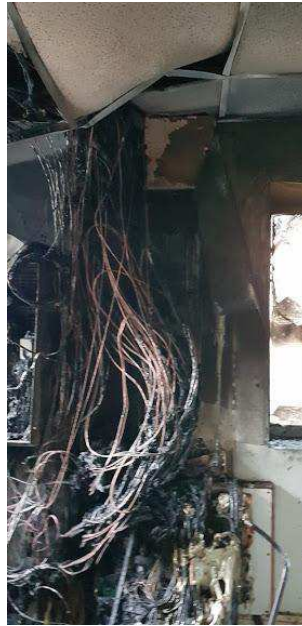
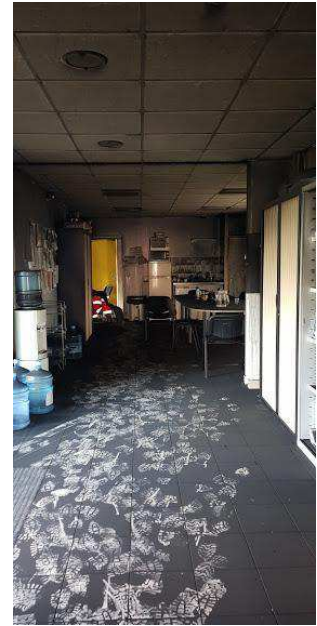
Pour la station d'épuration de BIGANOS, l'année 2019 avait, également, été marquée par l'incendie du local d'exploitation. Cet incident s'est déclaré le 10 avril 2019 vers 17h00 et les flammes ont ravagé le local supervision. Les fumées et suies ont envahi la totalité du bâtiment.

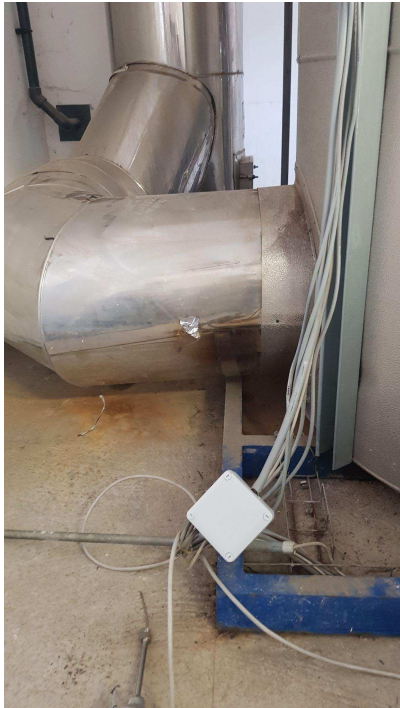
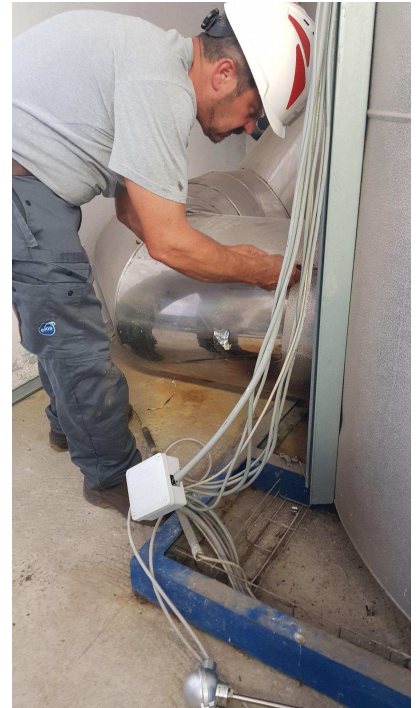
Le départ d'incendie a été observé au niveau de la sortie des fumées.

Une fois la chaudière arrêtée et expertisée, il s'est avéré que le réfractaire du fond de chaudière avait complètement disparu, brûlé certainement par la flamme du brûleur.

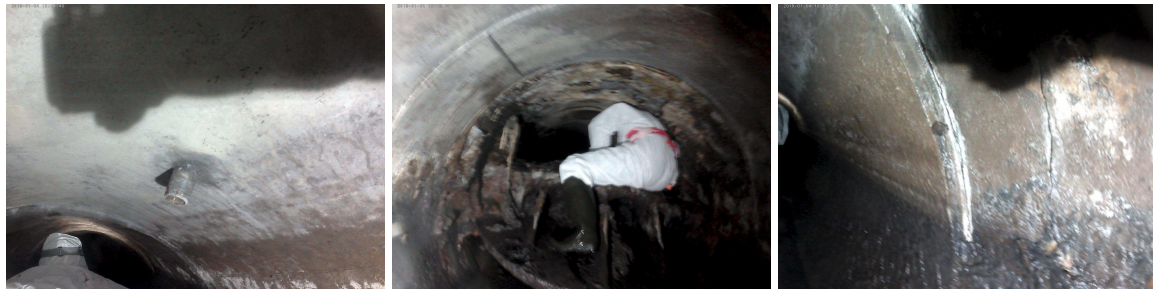
photos de la visite du 22/01/2020

Le 22 janvier 2020, une portion du collecteur a été visitée conjointement par ELOA et le SIBA, il s'agit de la portion comprise entre le puits de LAOUGA et la cabane d'Arnaud.

Il n'a pas été observé de dégradation importante, toutefois des joints seront à reprendre lors d'une prochaine visite.

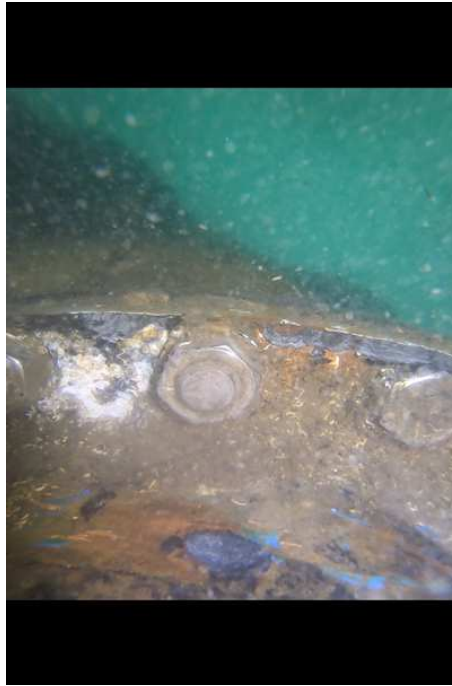
<sup>3</sup> C'est à l'occasion de cette inspection que le chancre sur le pied du musoir a été observé pour la première fois.

Des travaux devront être réalisés pour réparer ce point.

Suite aux constats de 2018, Eloa a proposé au SIBA, qui l'a accepté, le principe d'installation d'une anode sacrificielle afin de contenir cette corrosion. Eloa avait, dans un premier temps, prévu de réaliser cette intervention ainsi que le contrôle sous-marin du Wharf dans les premiers jours du mois de juillet 2019, mais l'utilisation du by-pass en mer étant nécessaire le SIBA n'a pas souhaité que cette opération se fasse à cette date. L'opération avait donc été reportée au troisième trimestre 2019, mais les intempéries n'ont pas permis sa réalisation. Elle a enfin pu être mise en place en 2020.

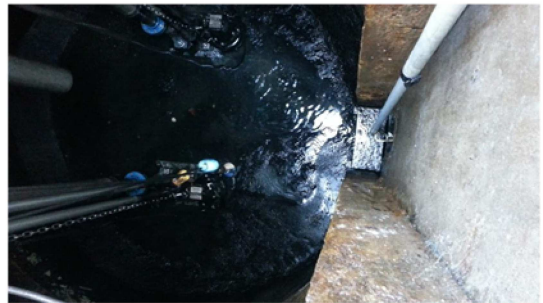
entrées d'eaux claires en fond de bêche

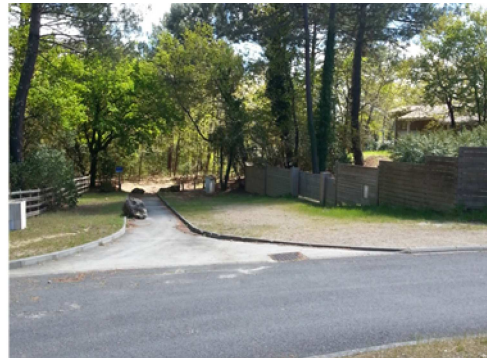
PR Piquey 2  
accès pour camion PL à aménager

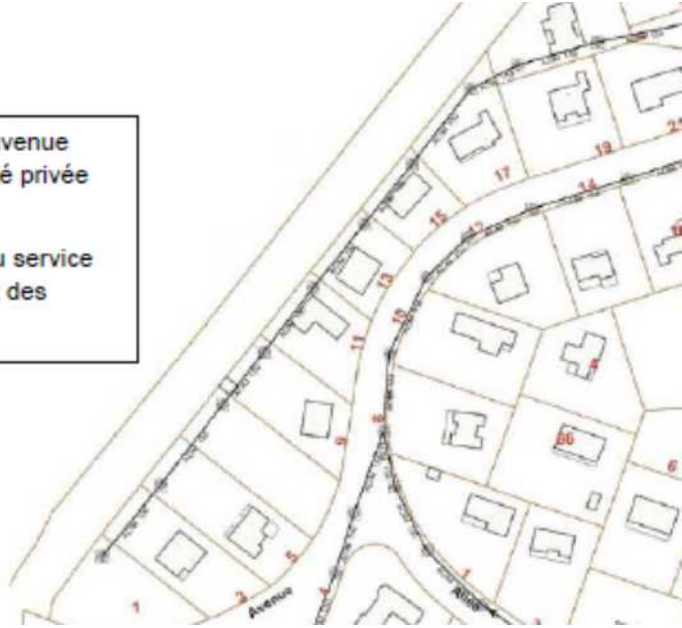
réseau de collecte avenue  
Bellevue en propriété privée  
côté parefeu ;  
accès des agents du service  
refusé par la plupart des  
propriétaires

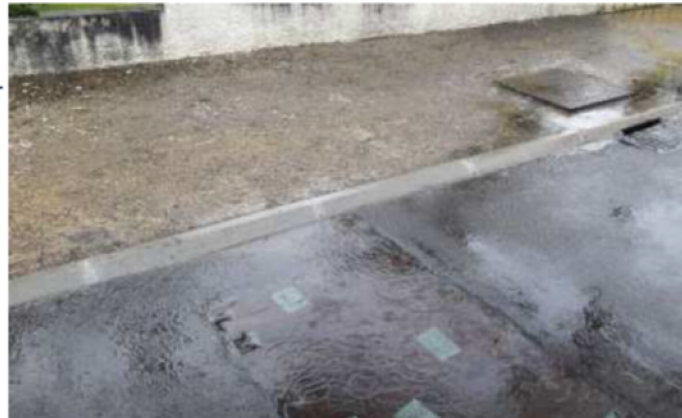
PR Armagnac 2  
écoulement pluvial à revoir

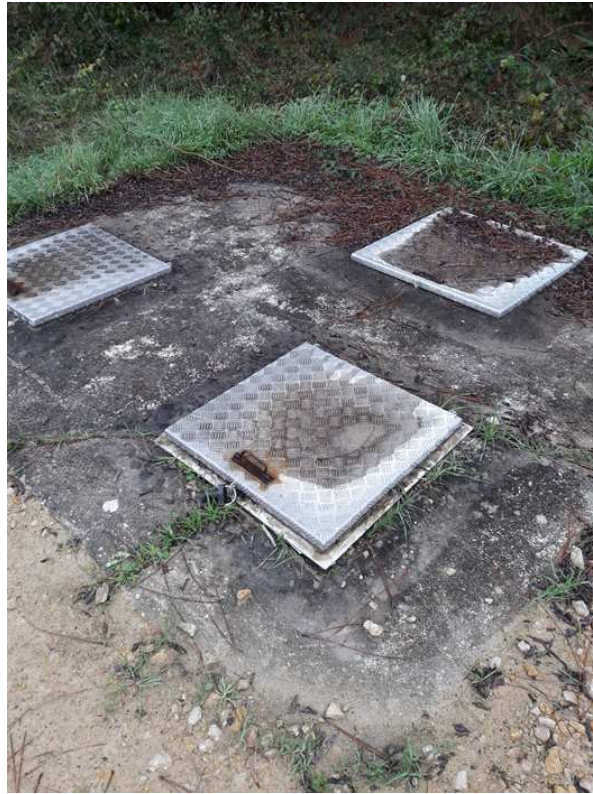
PR Les dunes –dalles dégradées à renouveler

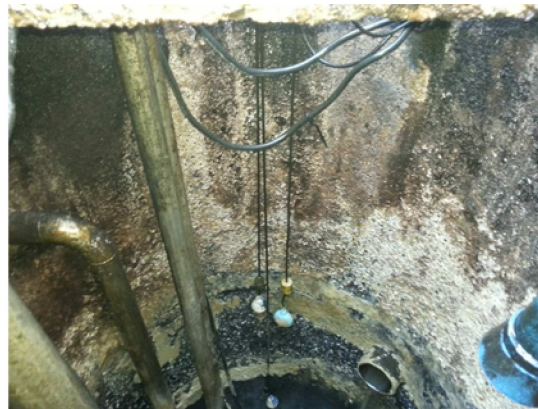
béton du poste en mauvais état

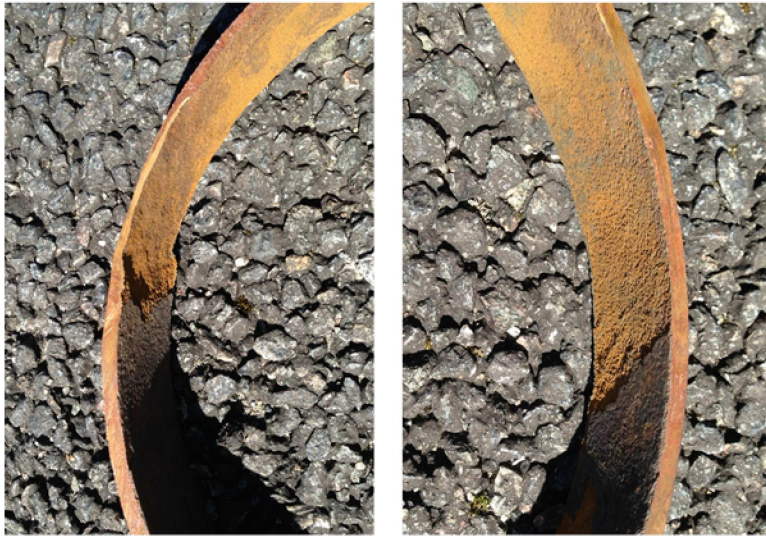
conduite corrodée	refoulement du PR 616 Malakoff	corrosion importante constatée lors d'une réparation de fuite	risque de fuites répétées	après investigations problème non urgent mais à surveiller	1
réseau et branchements en domaine privé	lotissements Burgat et Grangeneuve	ouvrages publics en domaine privé	risque d'impossibilité d'accès pour intervention d'urgence	création d'une servitude ou déplacement du réseau	3

conduite de refoulement du PR Malakoff  
corrosion intérieure

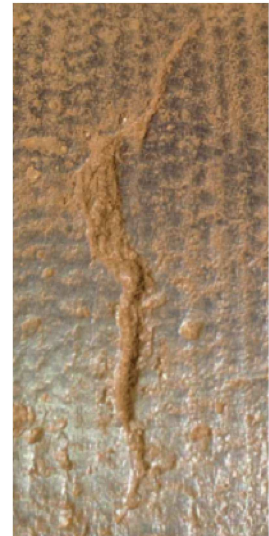
corrosion extérieure

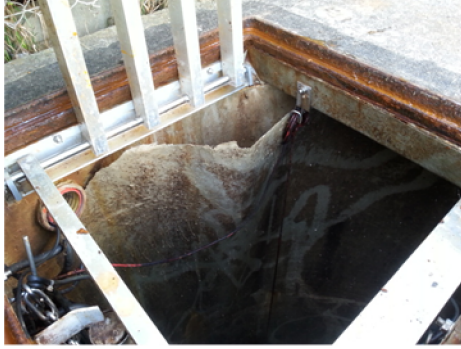
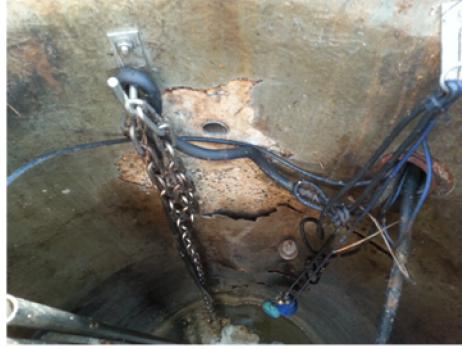
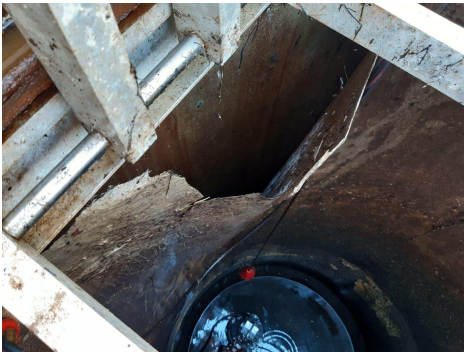
<i>Type de problème</i>	<i>Ouvrage(s) concerné(s)</i>	<i>Problème(s) rencontré(s)</i>	<i>Conséquence(s)</i>	<i>Solution(s) proposée(s)</i>	<i>Priorité</i>
génie civil du PR en mauvais état	PR 836 Grand Large	entrée d'eau de nappe et de sable en fond de bache (infiltration sur liaison fond de cuve / parois)	entrée d'eau parasite et dégradation du PR	reprise du GC du fond de la bache	1
Exutoire PR	PR Jaumard	Exutoire du PR au mauvais état	Dégradation du béton	Reprise du regard de visite	1
génie civil du PR en mauvais état	PR 859 Firmanent	dégradation du revêtement	dégradation du béton et risque de sinistre	reprise du génie civil	1

revêtement décollé

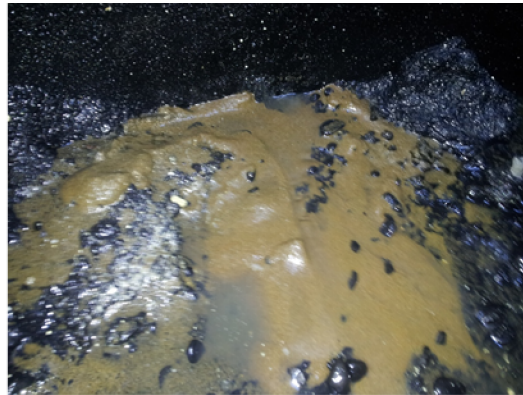
infiltrations  
en fond de bache

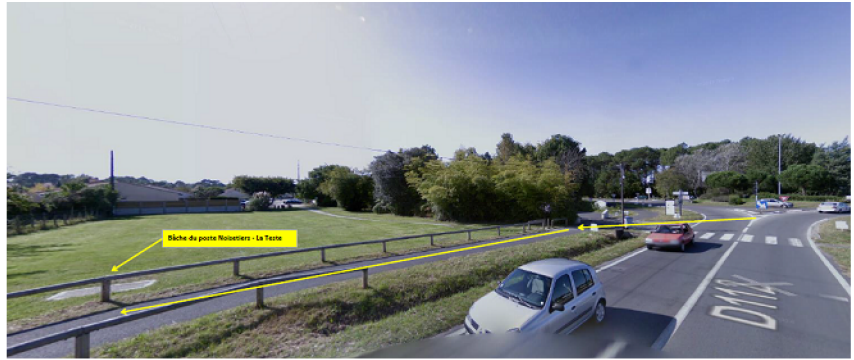
PR Noisetiers  
accès difficile et dangereux  
(par piste cyclable)

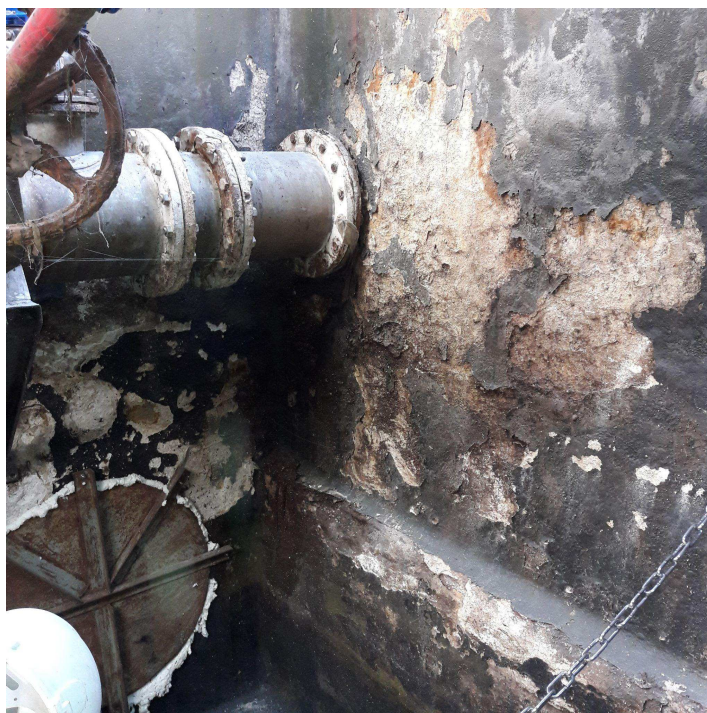
PR Règue Verte  
Béton de la bache dégradée

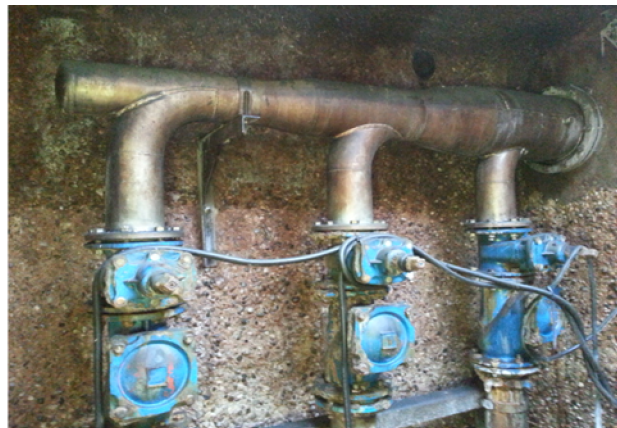
béton très dégradé

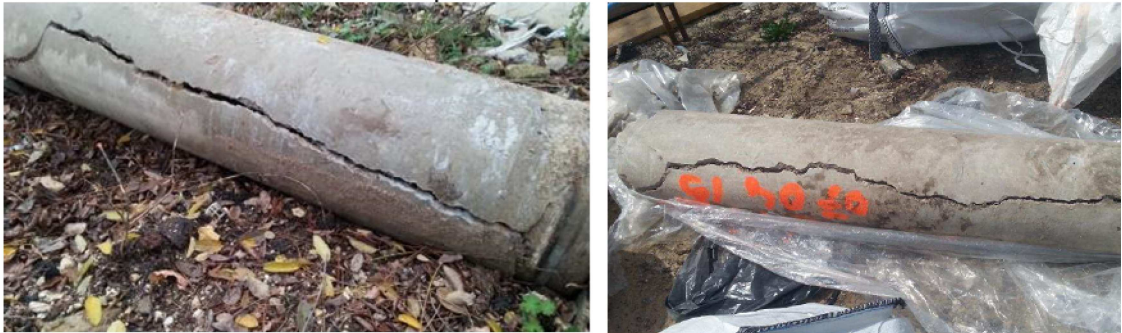
conduite de refoulement du PR Chapelle

casses réparées fin 2014 et début 2015

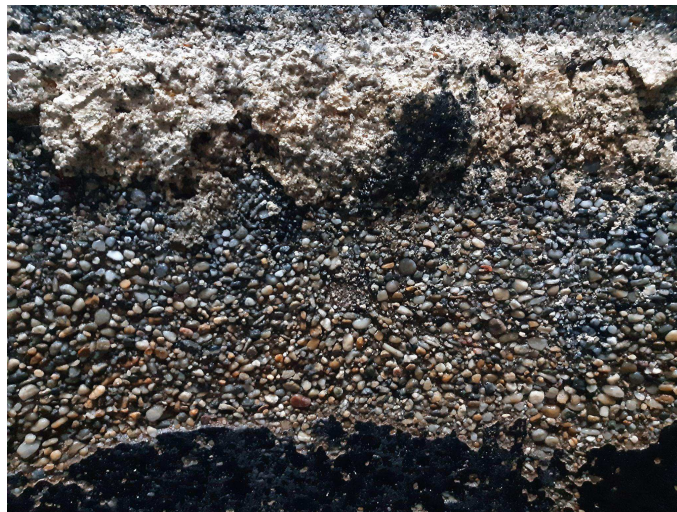
**PR Louis le Marié**

Béton très dégradé

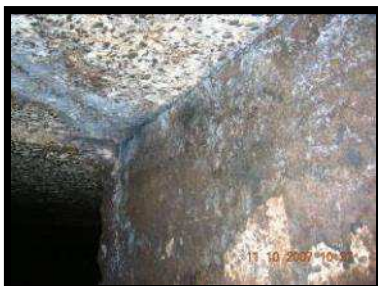
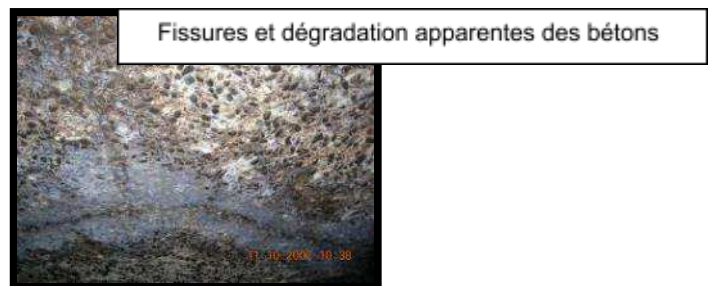
- La fissuration au niveau de la dalle,
- La fissuration entre la bâche en elle-même et la galerie des tuyauteries d'aspiration.

**La suppression de cette dalle a eu lieu lors de l'arrêt technique de Smurfit en mars 2018.**

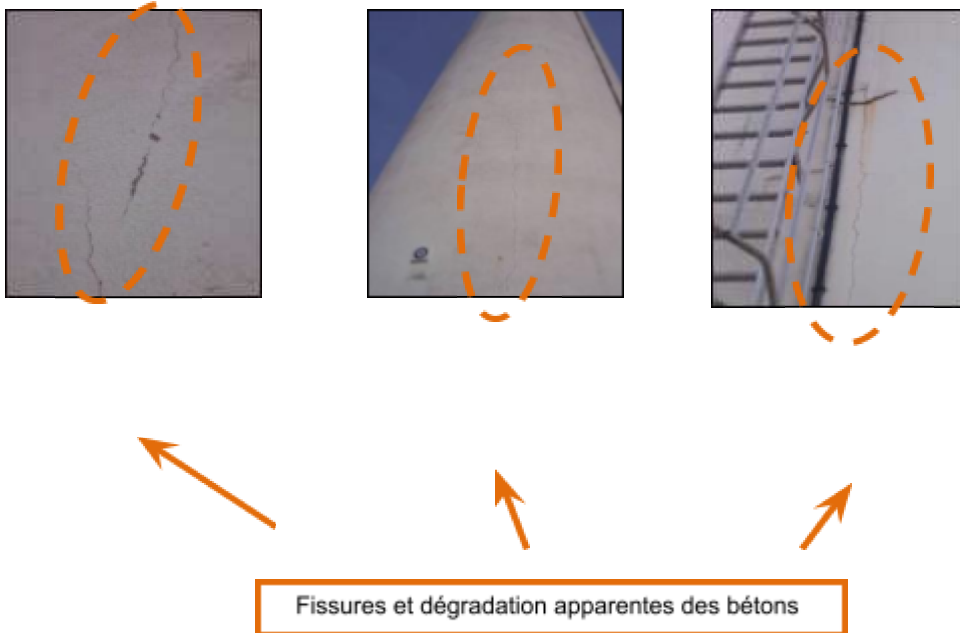
Il est à noter la présence de fissurations importantes au niveau du génie-civil de la cheminée d'équilibre. Un suivi permettant d'observer l'évolution des dites fissures doit être mis en œuvre avec par exemple la mise en place de témoins.

En avril 2017, lors du remplacement de la cablette de terre du parafoudre, ELOA a mis en place des témoins de plâtre sur les fissures.

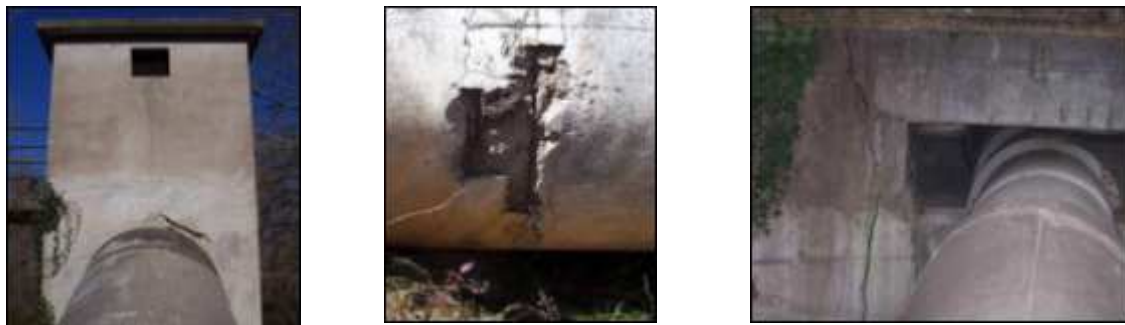
Des fissures et des épaufures ont été constatées sur les pieux bétons soutenant le fourreau du collecteur Sud, au niveau du passage de la Leyre sur la Commune de Biganos :

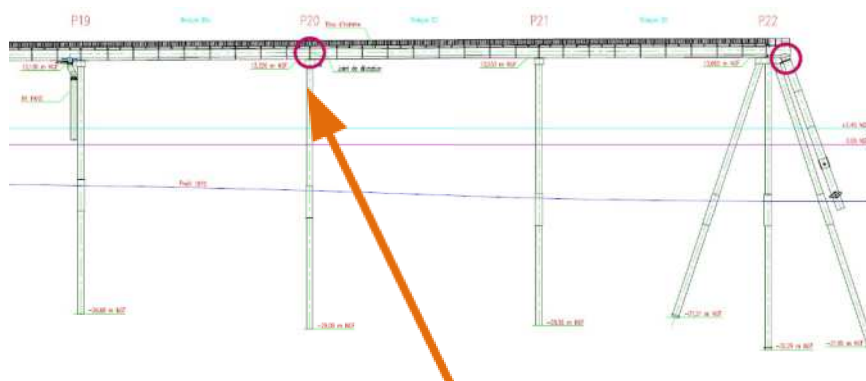
**Patin Nord-Ouest**

Lors du chantier de renouvellement du compensateur réalisé en 2012, les patins situés à proximité ont été contrôlés (pilier n°20) et qualifiés en très mauvais état.
