SYNDICAT INTERCOMMUNAL DU BASSIN D'ARCACHON (SIBA)

ÉTUDE HYDROSEDIMENTAIRE DE LA PLAGE ENTRE LA JETÉE DE LA CHAPELLE ET L'ÉPI LEGALLAIS

RAPPORT FINAL

REF : 871 37 49

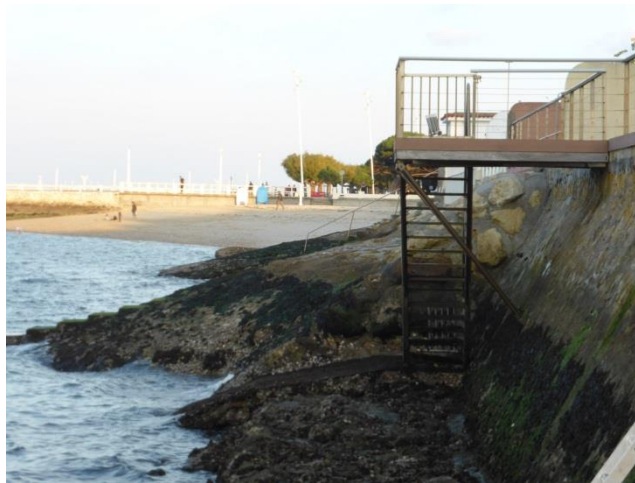
Figure 1. Perrés à proximité de l'épi Legallais (ARTELIA 2015)

Sur les dernières années, la diminution du stock de sable retenu au niveau de l'épi Legallais a conduit à la disparition de la « plage » et la réapparition de structures parafoilles au pied de certains perrés, provoquant l'inquiétude des riverains et des autorités / gestionnaires du DPM (Etat, SIBA...).

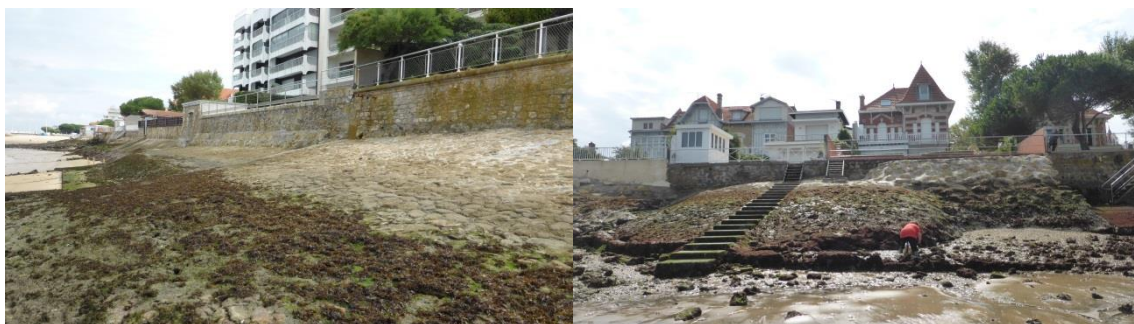
Certains ouvrages sont à présent très éloignés de cette conception initiale, se prolongeant parfois sur plusieurs mètres à dizaines de mètres sur l'estran.

Figure 12. Exemple d'ouvrages s'avancant sur l'estran

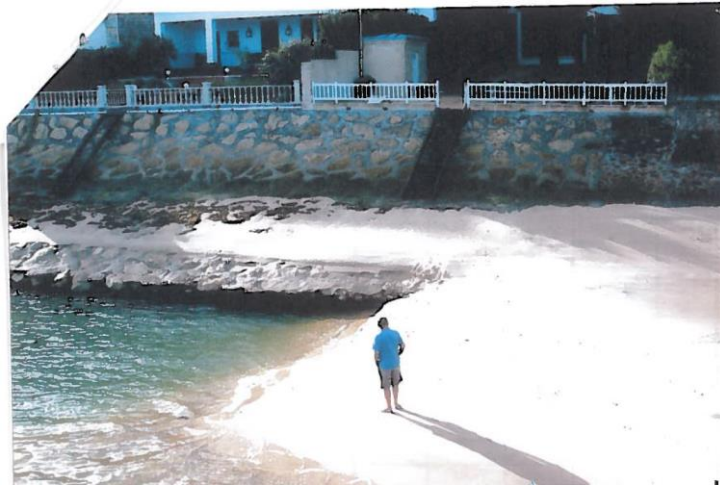
En particulier, l'approfondissement des creux entre les épis sous l'effet de la formation de tourbillons peut avoir des effets importants sur le front de mer. Il a ainsi été observé à plusieurs reprises des effondrements du talus de la plage dans ces fosses. Ce type de phénomène est documenté à plusieurs reprises dans les archives DDTM, souvent en relation avec des forts vents provenant du Nord ou de l'Ouest.

Effondrement de la plage suite à la tempête du 3 octobre 2006 entre la jetée de la Chapelle et la rue Saint-François d'Assise (source : Association Syndicale de Défense contre la mer d'Arcachon)

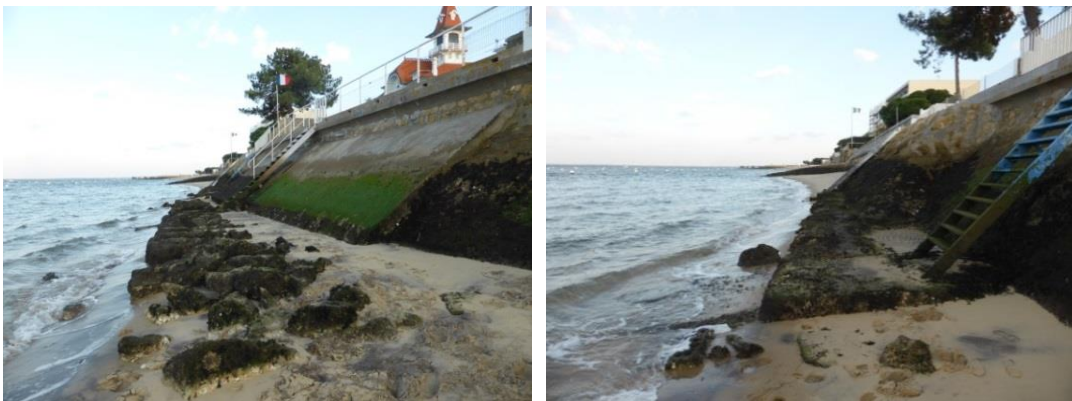
Figure 17. Perrés sur la zone d'étude : constructions récentes sur perrés anciens / enrochements parafeuilles complémentaires (ARTELIA 2015)

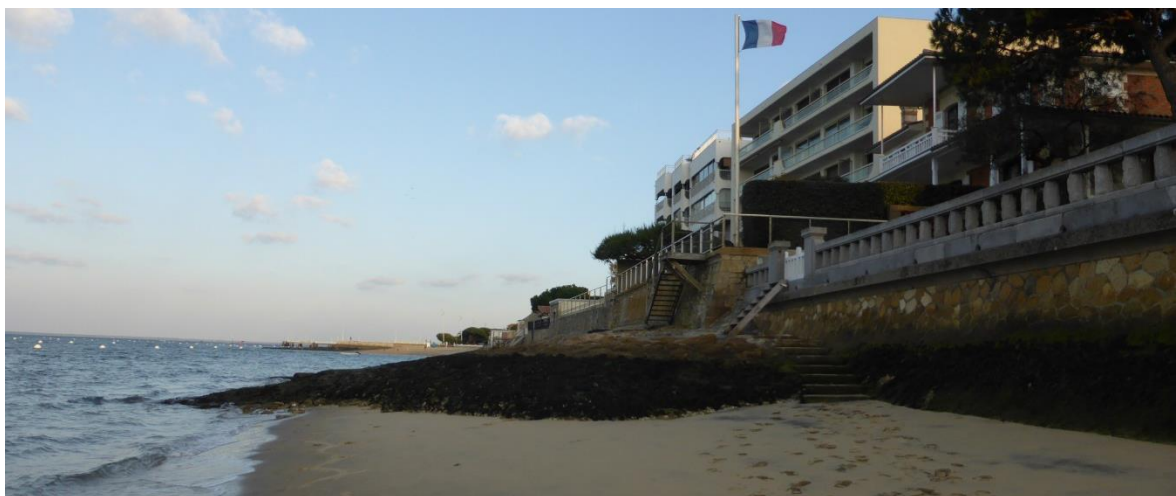
Figure 18. Ouvrage ancien gagnant sur la plage et faisant office d'épi (ARTELIA 2015)

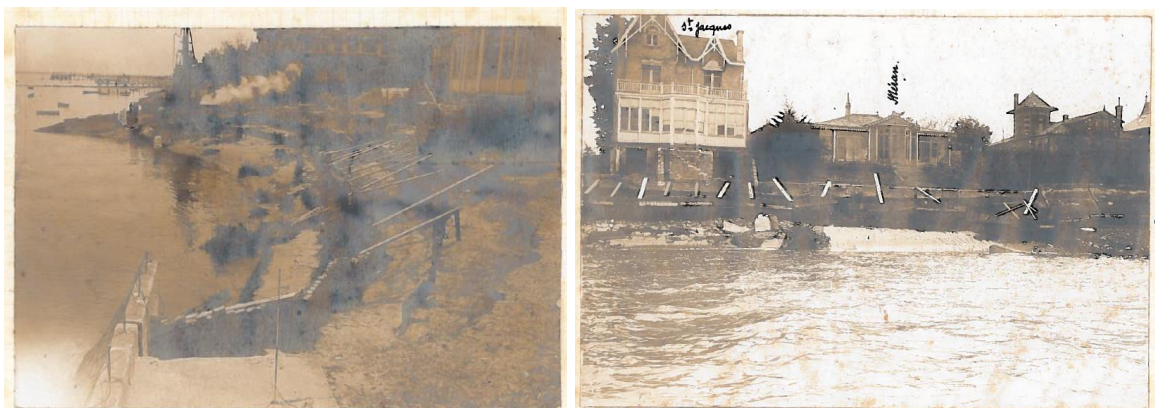
Les dégâts subis et la coupe-type du perré de la Villa Saint-Yves en 1919, présentés ci-dessous, en sont un exemple parlant : l'ouvrage maçonné, fondé sur pieux, a dû être protégé par une banquette d'enrochement pouvant atteindre une hauteur de 3,75 m suite aux affaissements précédents du talus de la plage.

Figure 19. Brèche au niveau de la villa Saint-Yves en 1919 (source : archives DDTM)

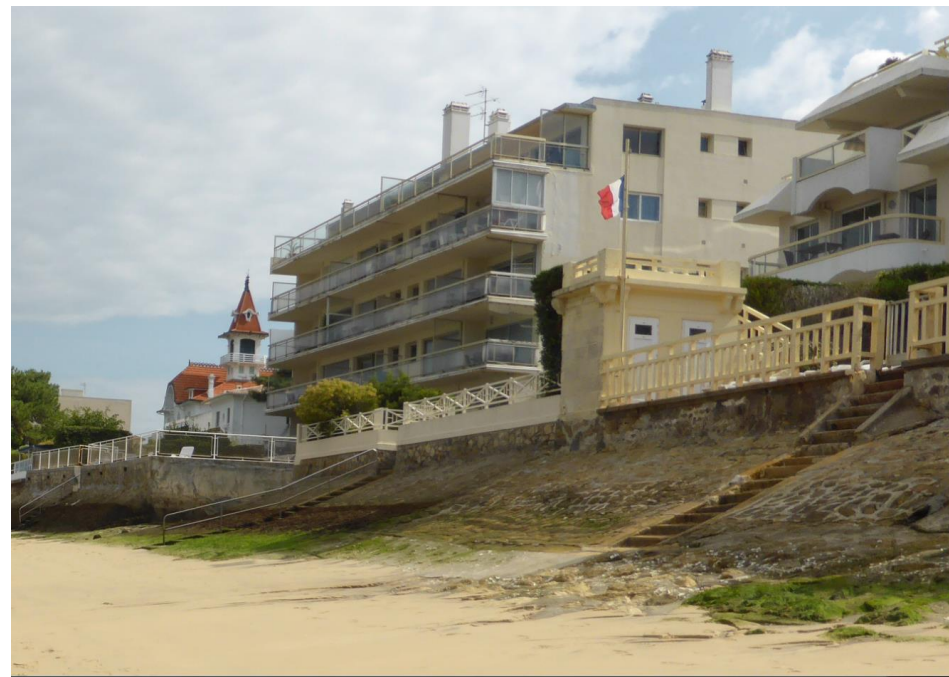
Perrés maçonnés – enrochements
liaisonnés
Marques de réparations /
prolongements des ouvrages sur estran

Cordon sableux bas

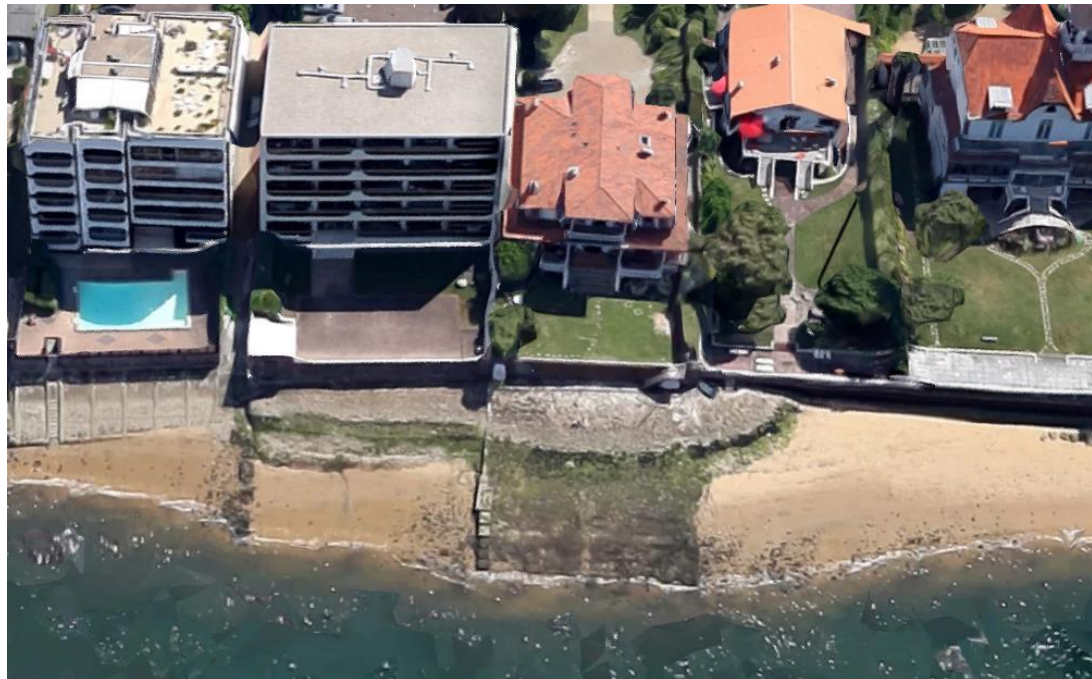
Effet de blocage du transit
sédimentaire au niveau des
ouvrages

Perrés bétons – maçonnés –
enrochements liaisonnés
Banquettes d’enrochement parafouilles
Ecoulements d’eau en pied d’ouvrage
Empierrements éparses sur l’estrans

Cordon sableux très bas

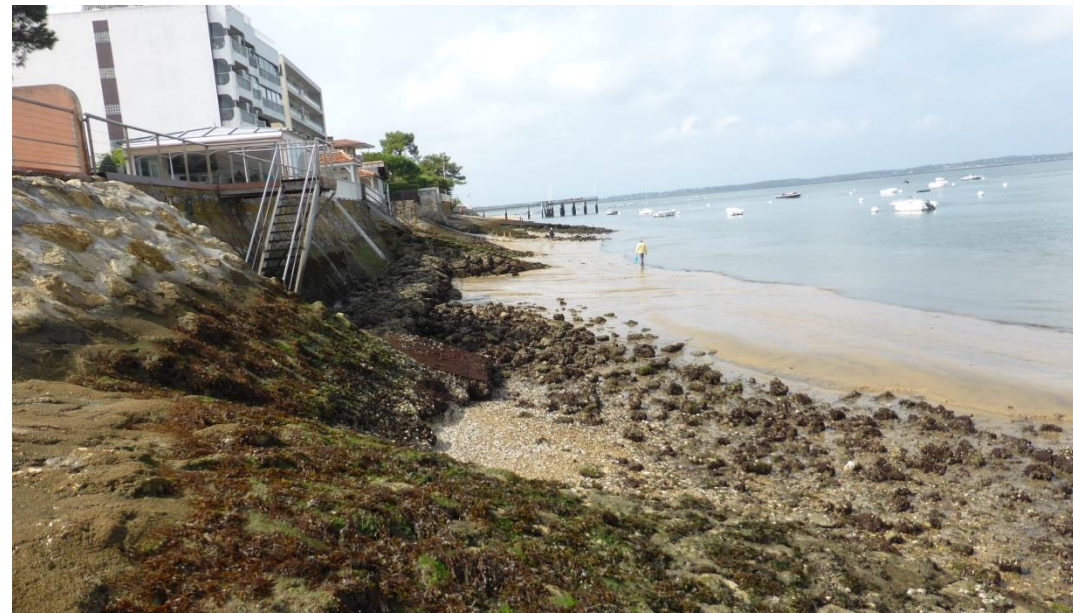
Perrés bétons – maçonnés –
enrochements liaisonnés
Banquettes d'enrochement parafouilles
Ecoulements d'eau en pied d'ouvrage
Empierrements éparses sur l'estran

Absence de cordon sableux

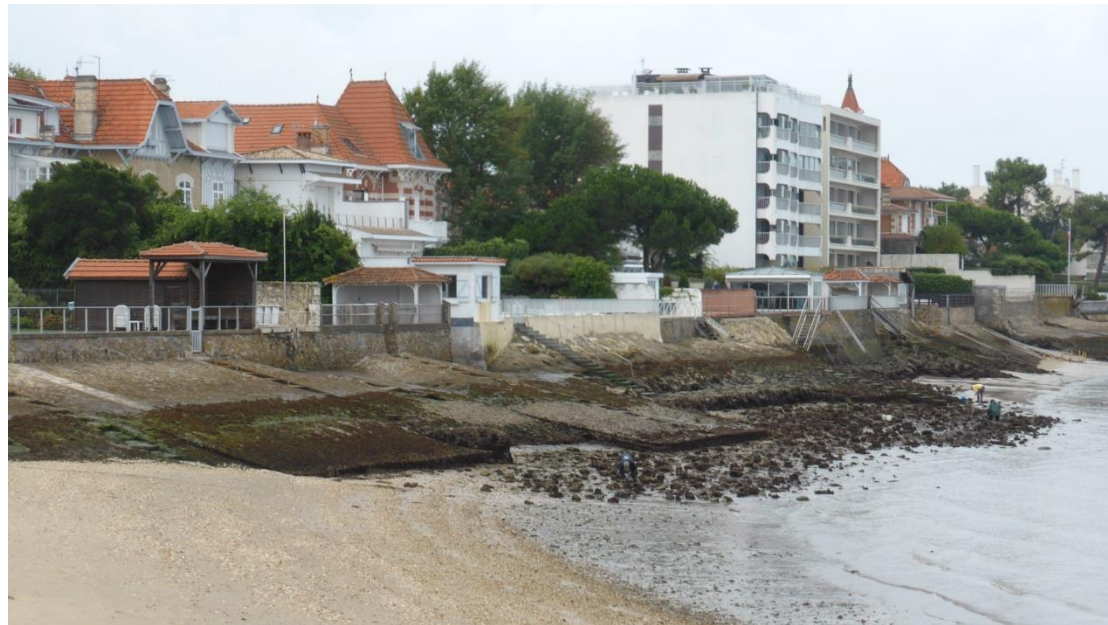
Perrés bétons - maçonnés
 Marques de réparations et prolongements de l'ouvrage sur l'estran
 Blocs déchaussés, sur estran

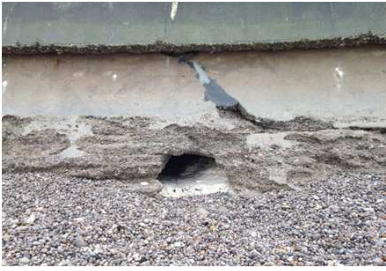
<p>- Fort : cavité</p>	<p>- Reboucher la cavité et reconstituer le parement béton</p>	<p>- Remblais en tout-venant, - Béton au ciment Prise Mer</p>	<p>Si emprise et/ou volume de la cavité importants</p>
<p>Déformations (tassement, défaut de linéarité, de planéité) du parement</p>

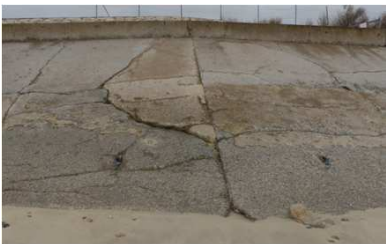
<p>- Fort : déformation importante, apparition de fissures ou fractures</p>	<p>-</p>	<p>-</p>	<p>OUI</p>

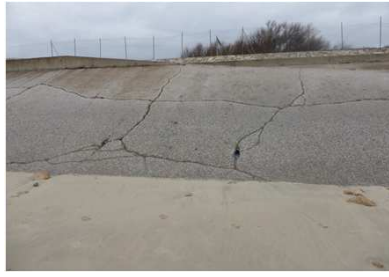
- Fort : fractures, éclats avec armatures apparentes	- Passivation des aciers (si apparents) après nettoyage (brosse métallique ou sablage) - Colmatage de la fissure	- Revêtement anti-corrosion - Mortier ciment Prise Mer ou mastic	Si emprise importante
Erosion, affouillement des fondations

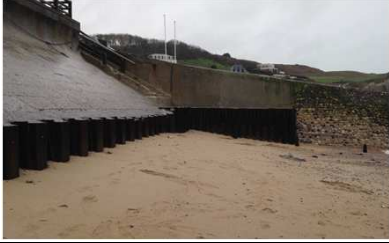
- Faible : Mise à nu des fondations sans érosion sous le perré, enrochements découverts mais sans mouvements	- Suivi diachronique quand fondations visibles	-	NON
