# RAPPORT ANNUEL DU DELEGATAIRE

## EXPLOITATION DU SERVICE D'ASSAINISSEMENT

SYNDICAT INTERCOMMUNAL DU BASSIN  
D'ARCAÇON

**Année 2014**

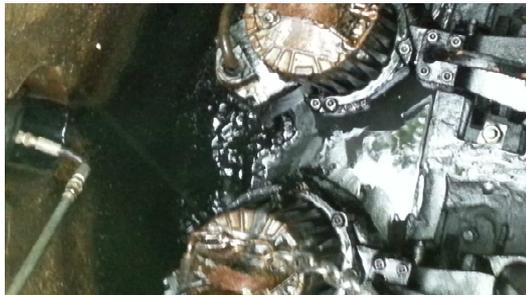
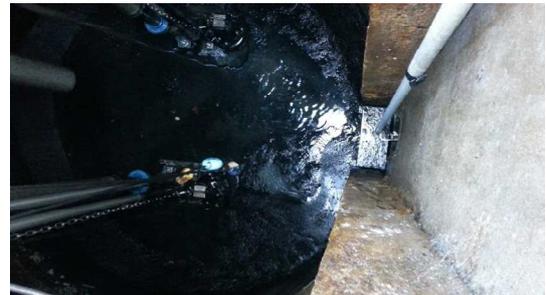
entrées d'eaux claires en fond de bache

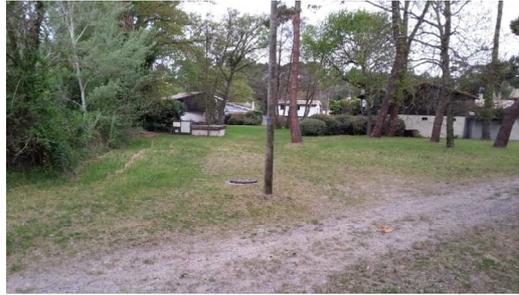
## PR018 Tennis

accès pour hydrocureur  
à réaliser

(risque d'enlèvement en  
l'absence de chemin empierré)

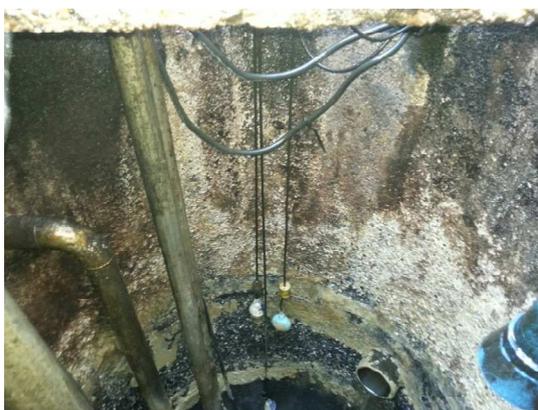
béton du poste en mauvais état

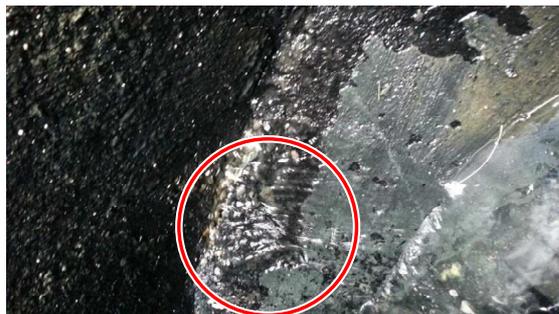
entrées d'eau claire  
en pied de bêche

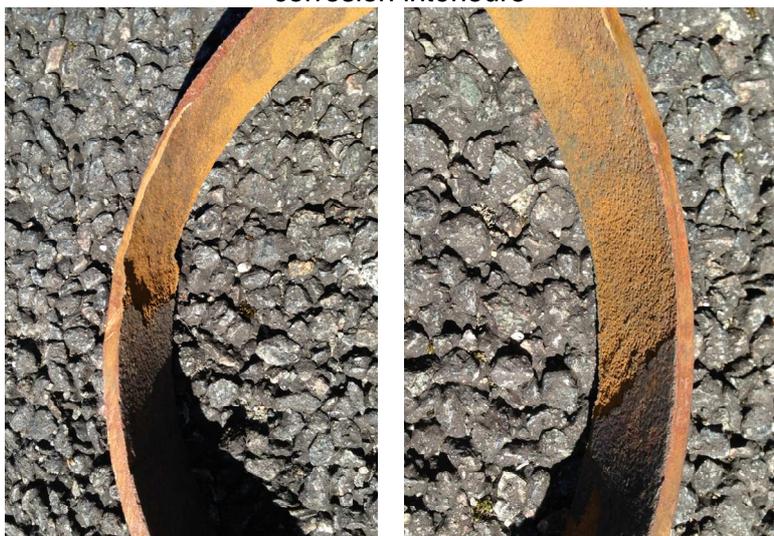
conduite de refoulement du PR Malakoff  
corrosion intérieure

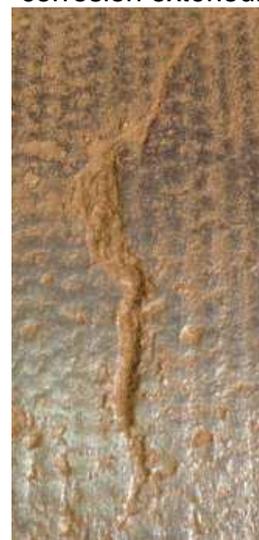
corrosion extérieure

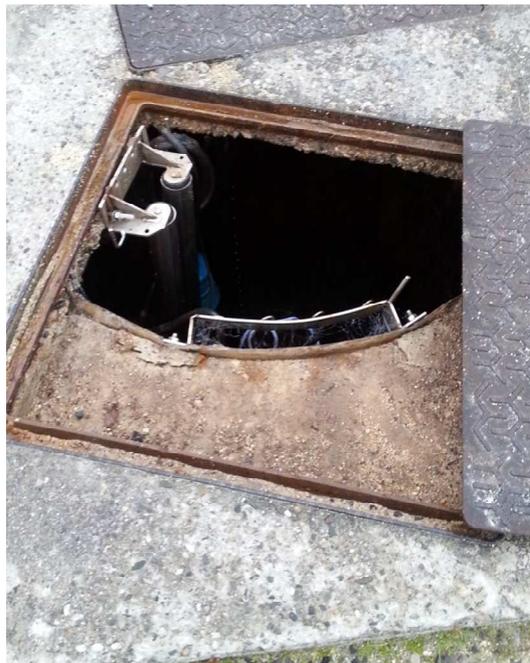
dalle de couverture corrodée

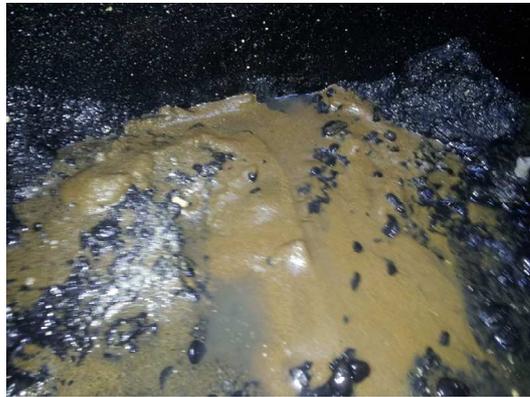
infiltrations en fond de bache

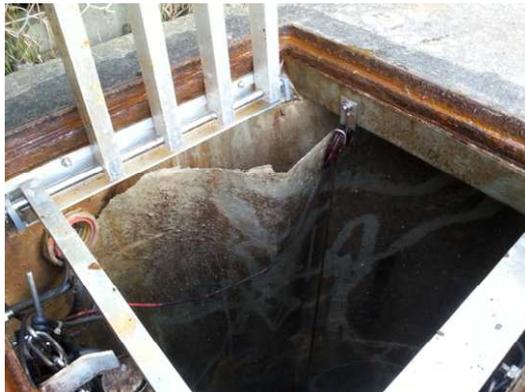
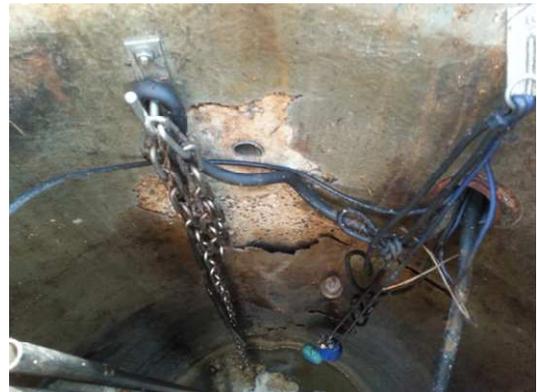
revêtement décollé

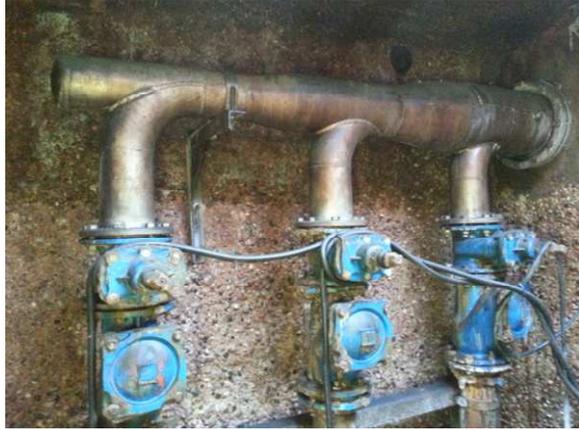
béton très dégradé

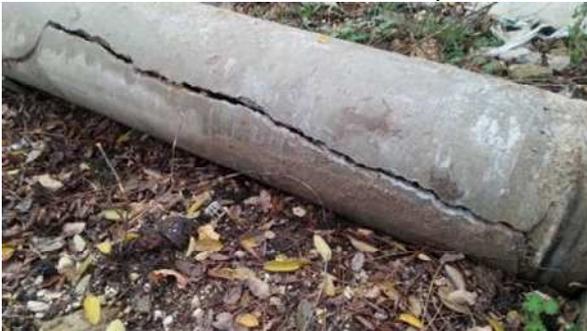
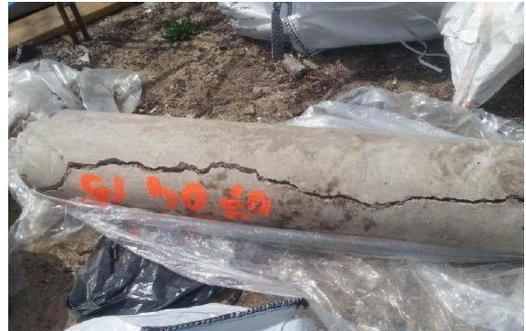
conduite de refoulement du PR Chapelle

casses réparées fin 2014 et début 2015

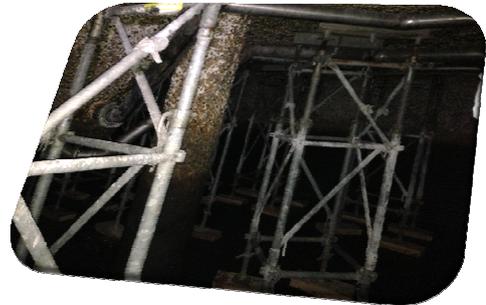
En mai 2013, les dernières mesures effectuées sur les bétons ont montré une accentuation importante des dégradations nécessitant une consolidation provisoire des ouvrages avec la mise en place d'étais.

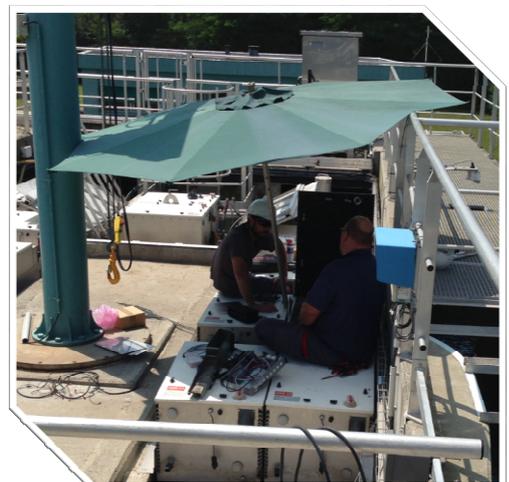
poste de travail aménagé sommairement pour intervenir sous forte chaleur

Mise en place d'une protection fixe ou amovible permettant de protéger de la pluie et du soleil l'ensemble de l'atelier de traitement

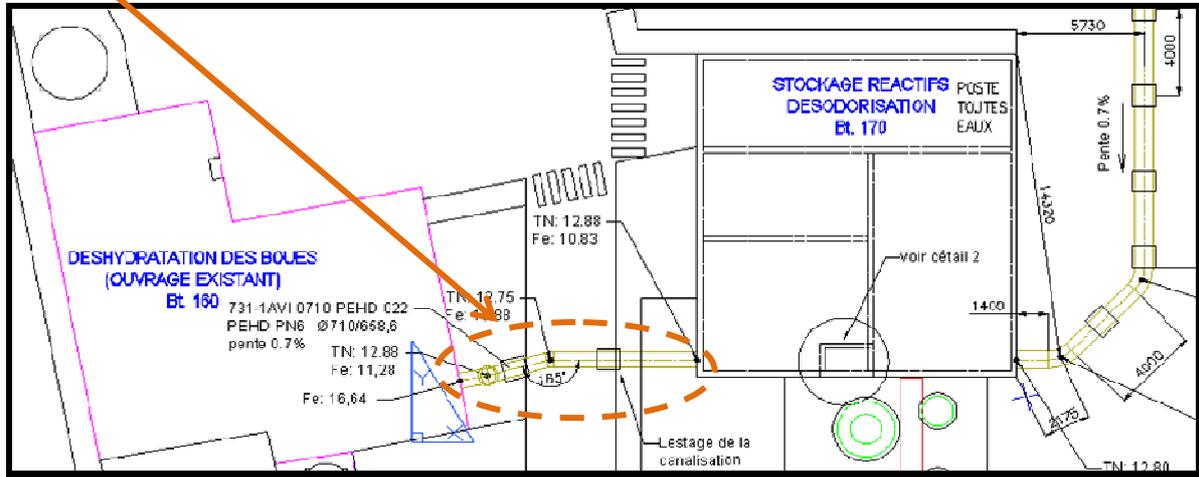
Réseau aéraulique de la station d'épuration de La Teste de Buch

Après de nombreuses investigations, Eloa a identifié un défaut d'étanchéité sur la canalisation en PEHD qui transite sous la voirie située entre le bâtiment de ventilation et de déshydratation des boues.

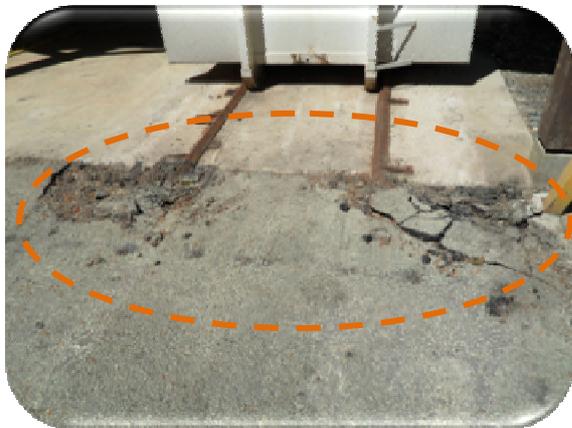
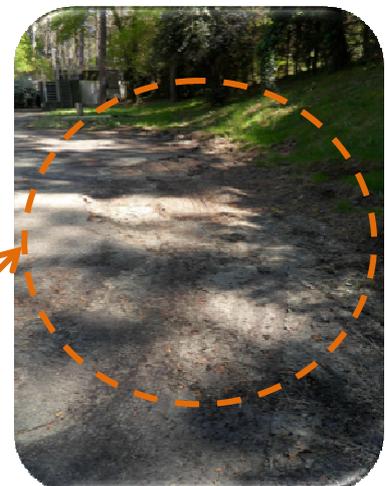
Eloa signale une forte dégradation de la chaussée interne de la station d'épuration. Ces nids de poule engendrent de nombreuses difficultés pour accéder aux ouvrages notamment lors du retrait des containers de refus de dégrillage ou de la benne à boue déshydratée.

Enrobé bitumineux fortement dégradé

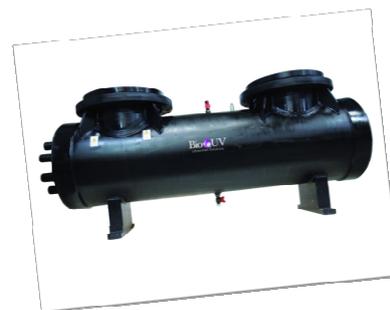
- blocages réguliers du wiper (algues, épines de pin,...),
- pannes des cartes électroniques,
- court-circuit sur les connectiques d'alimentation des quartz (humidité),

Ce réacteur UV tombait en panne a minima une fois par jour, malgré d'importants coûts de renouvellement et de maintenance. Aussi, au vu des aléas susmentionnés, cet équipement a été arrêté.

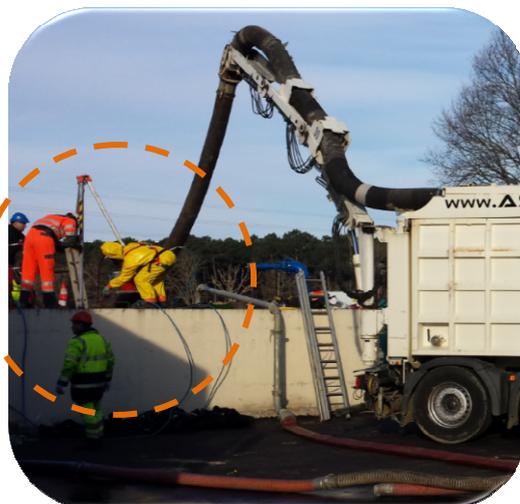
Nous attirons l'attention sur le risque important de chute en hauteur lorsque nous intervenons sur la dalle de la bache d'arrivée (exemples d'interventions réalisées par l'exploitant : nettoyage de la bache, contrôle de l'ensablement de l'ouvrage).

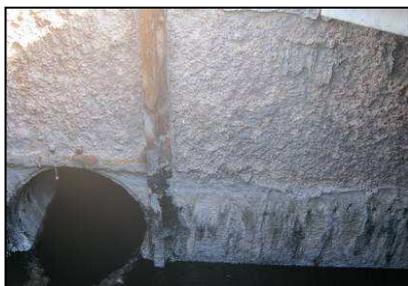
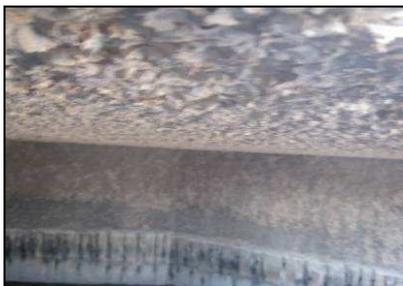
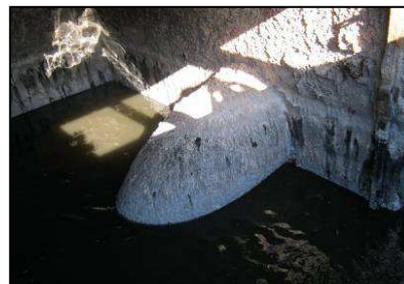
Photos de l'intérieur de la bache

**Bâche principale** : dégradation importante des bétons du génie civil de la bache de relevage.

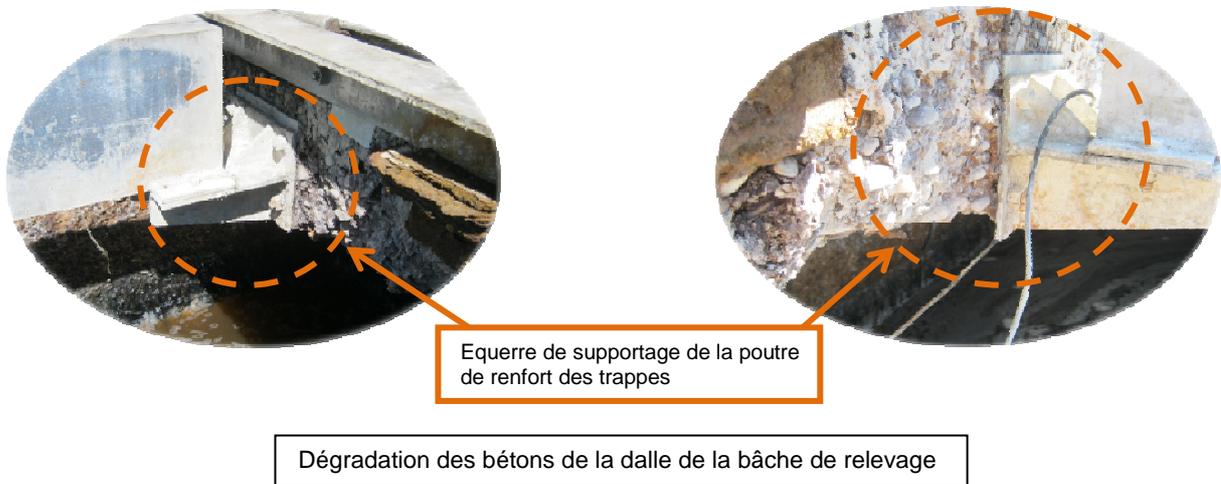
Comme nous pouvons le constater sur les photos ci-dessous, les dégradations des bétons continuent à s'amplifier de manière inquiétante.

Il est urgent de réaliser un diagnostic précis de l'état de corrosion de cet ouvrage afin d'apprécier si ces dégradations compromettent sa solidité,

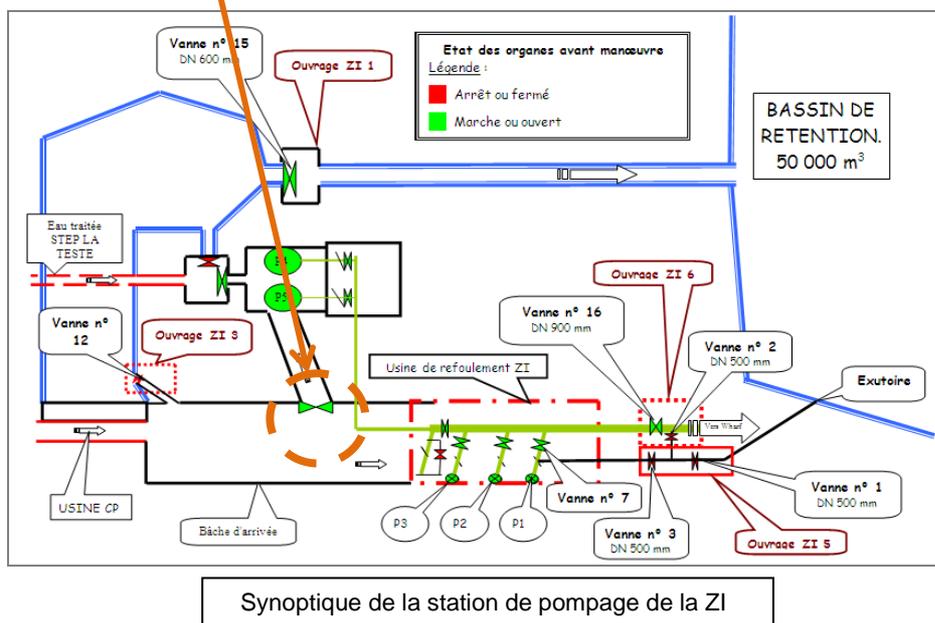
Lors des dernières visites effectuées dans cet ouvrage, il a été constaté une dégradation importante du génie civil au niveau du raccordement de la conduite P4/P5 sur le voile de la bache ZI. En outre, la vanne d'isolement située entre ces deux ouvrages présente un défaut d'étanchéité.

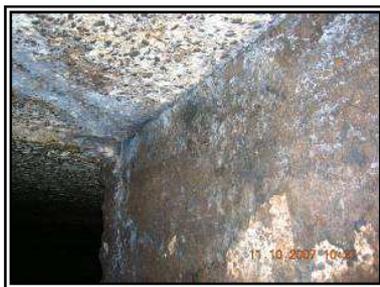
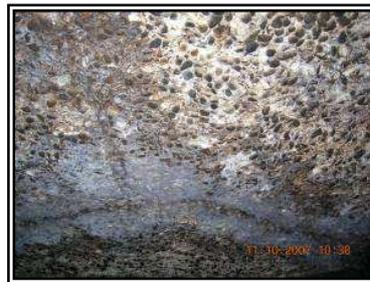
**Bâche principale** : dégradation importante des bétons du génie civil de la bâche de relevage.

- La fissuration au niveau de la dalle,
- La fissuration entre la bâche en elle-même et la galerie des tuyauteries d'aspiration.

Fissures et dégradation apparentes des bétons

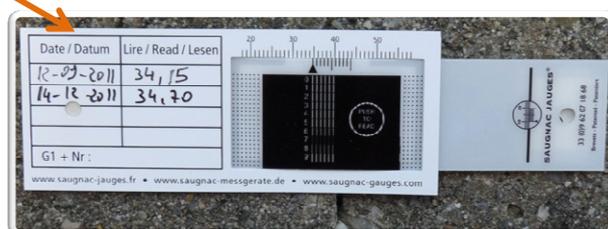
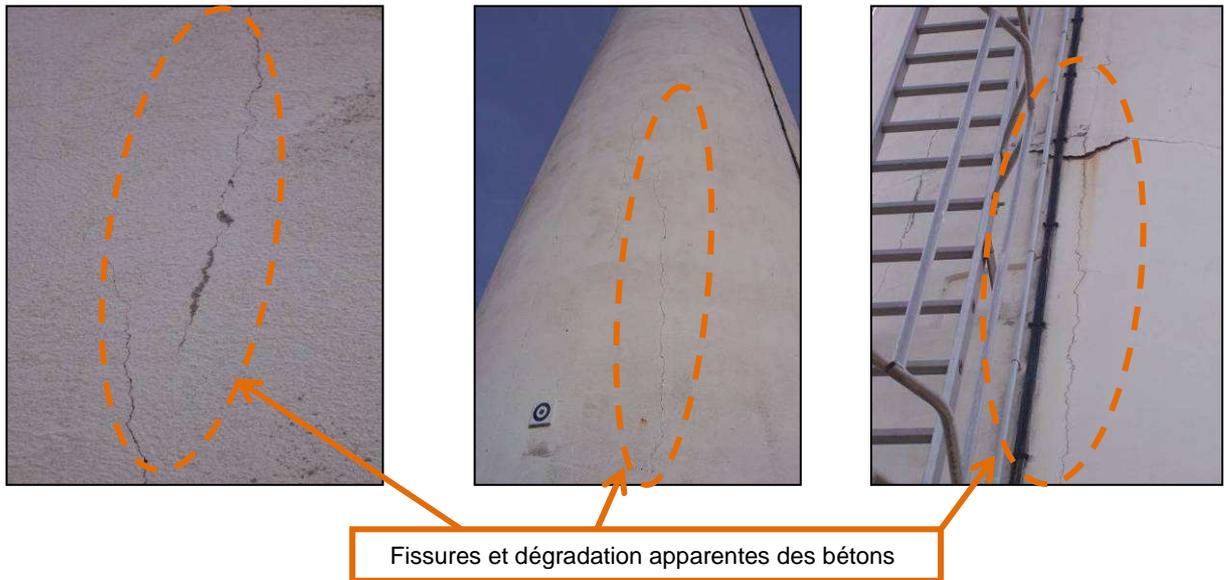
➤ **Cheminée d'équilibre** : Il est à noter la présence de fissurations importantes au niveau du génie-civil de la cheminée d'équilibre. Un suivi permettant d'observer l'évolution desdites fissures doit être mis en œuvre avec par exemple la mise en place de **témoins**.

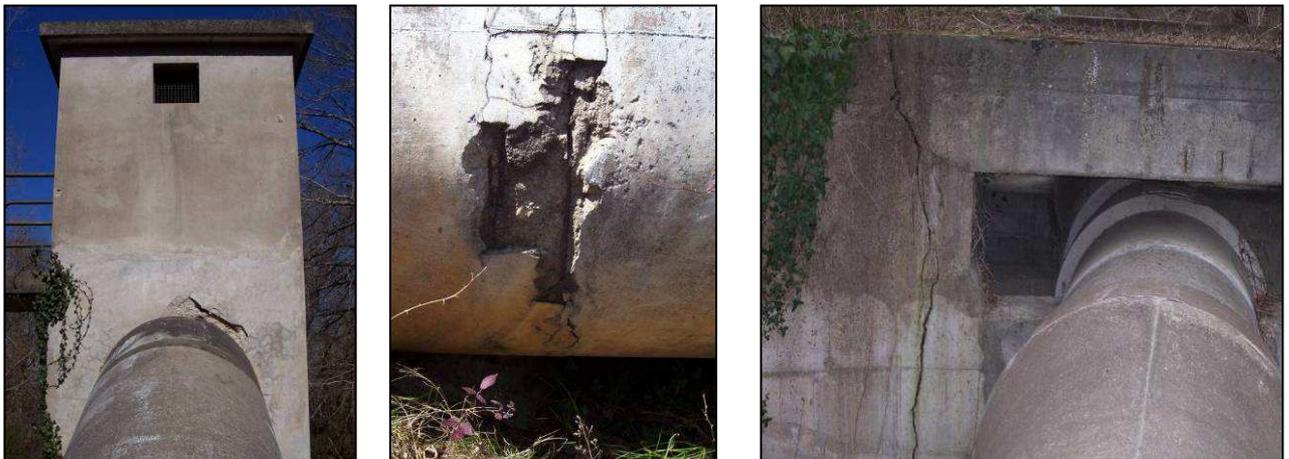
Des fissures et des épaufrures ont été constatées sur les pieux bétons soutenant le fourreau du collecteur Sud, au niveau du passage de la Leyre sur la Commune de Biganos :

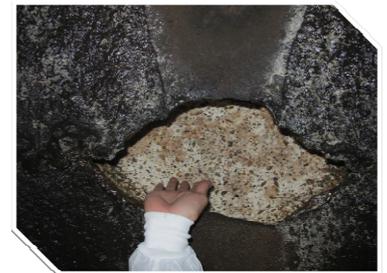
La visite pédestre réalisée lors de l'arrêt technique du mois d'octobre a permis de révéler la présence de plusieurs trous non perforants dans le collecteur 1500 mm en béton bonna localisé au départ de l'usine de pompage de la ZI. Peu après ce constat, dans le courant du mois de février 2015, une fuite est apparue au droit d'un de ces défauts de structure.

Ne pouvant arrêter le Wharf sans risquer d'ensabler les diffuseurs, une réparation provisoire a été mise en œuvre afin de limiter et contenir ladite fuite. Le SIBA prévoit le renouvellement d'un tronçon de 90 mètres lors de l'arrêt technique du mois d'octobre 2015.

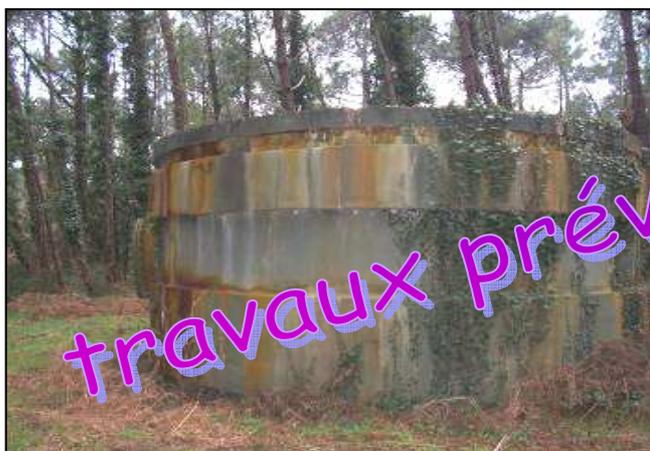
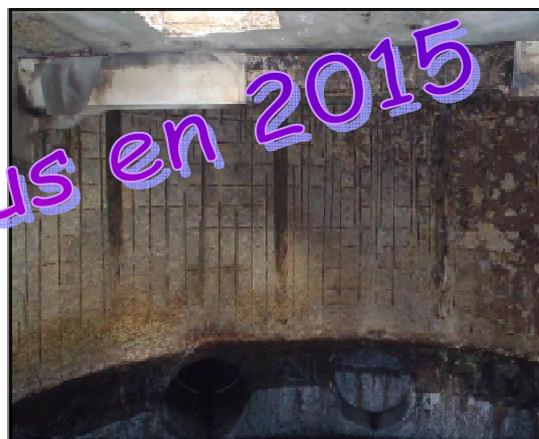
**Chambre de mise en vitesse de CAZAUX :**

Suite à des passages réguliers réalisés dans le courant de l'année 2014 et surtout pendant l'arrêt technique d'octobre, nous avons pu constater une continuité de la dégradation de l'extérieur et de l'intérieur de l'ouvrage. Le SIBA prévoit de construire un nouvel ouvrage afin d'abandonner et de démolir celui-ci.

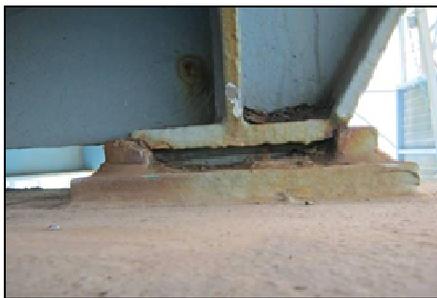
**Patin Nord-Ouest**

Lors du chantier de renouvellement du compensateur réalisé en 2012, les patins situés à proximité ont été contrôlés (pilier n°20) et qualifiés en très mauvais état.

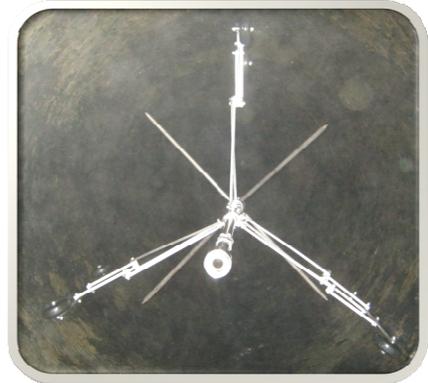
- Nettoyage de l'intérieur du collecteur ;  
Malgré l'utilisation d'un outillage adapté à ce type de collecteur (voir photo ci-contre), nous avons constaté lors de la visite pedestre que de nombreuses parties n'avaient pas été correctement nettoyées. Nous prévoyons de reprogrammer le nettoyage de ces tronçons lors du prochain arrêt technique prévu en octobre 2015
