## ROLE DES EPIS SUR LE LITTORAL INTRA-BASSIN DE LA COMMUNE DE LEGE-CAP FERRET

### RAPPORT

AVRIL 2009  
N° 1711833

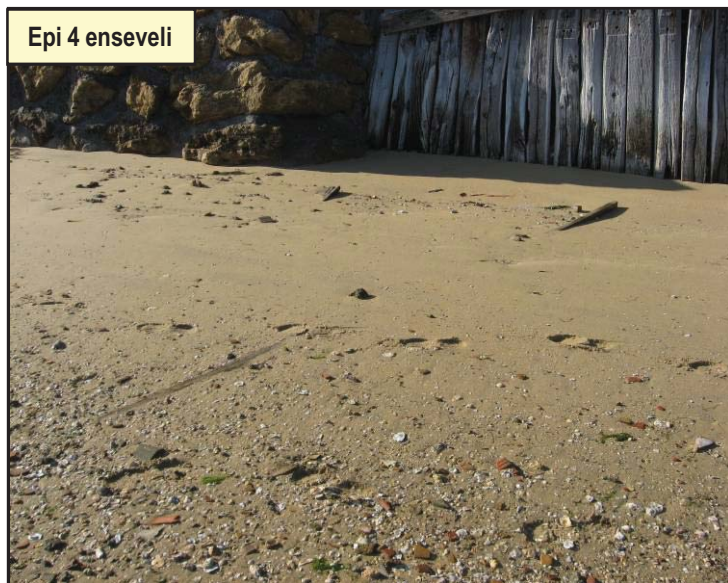
Epi 4 enseveli

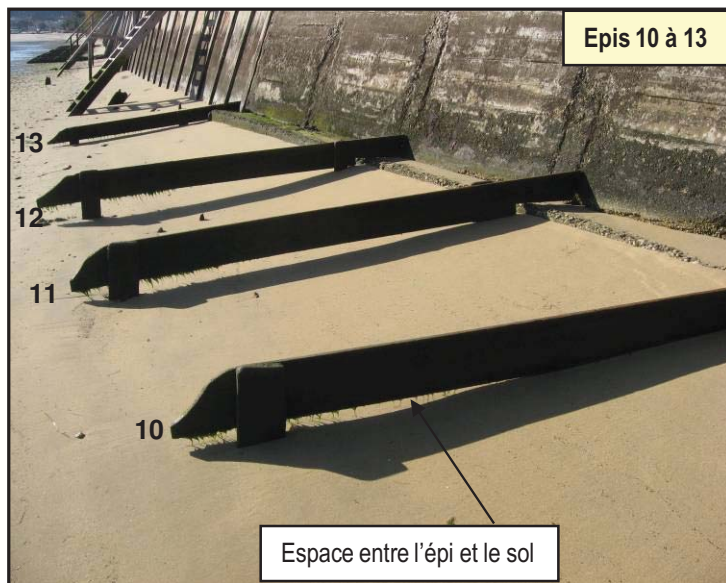
Epis 10 à 13

Faibles pour les épis 10 à 13

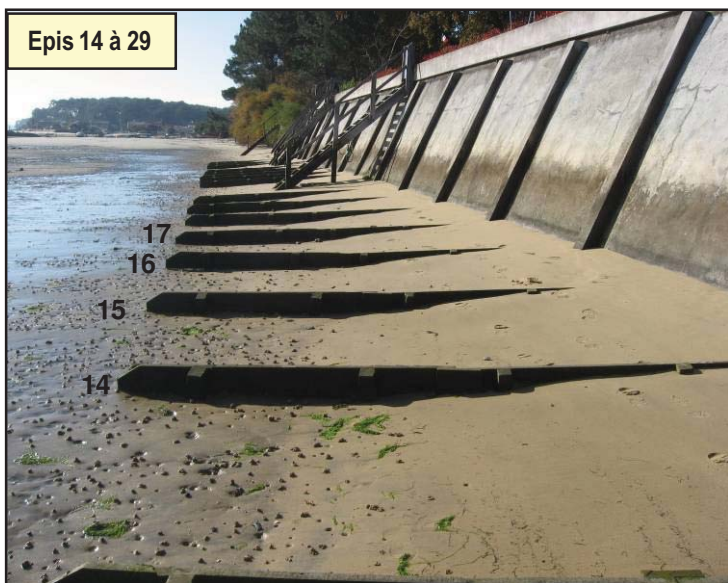
Epis 14 à 29

Faibles pour les épis non ancrés dans le sable. Modérés pour les autres.

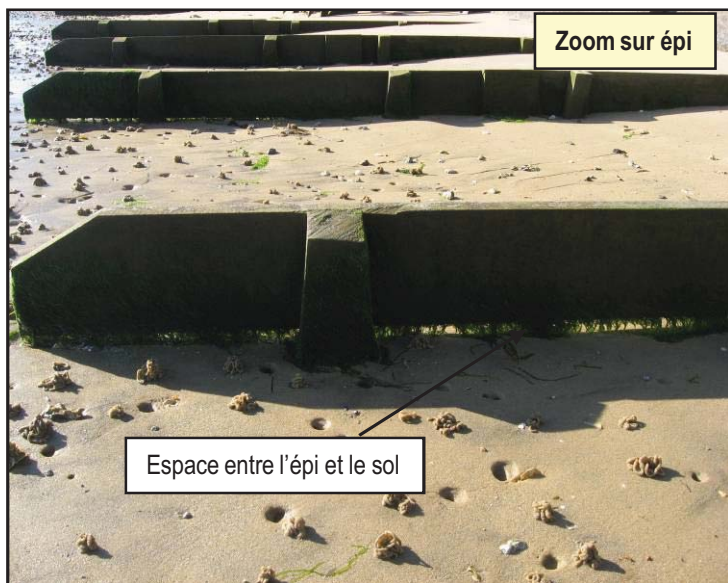
Zoom sur épi

Espace entre l'épi et le sol

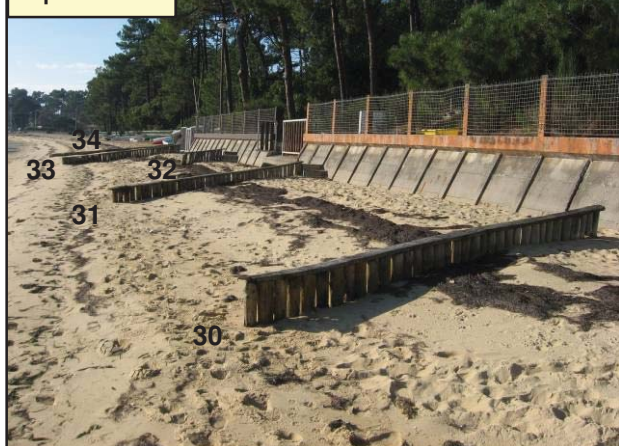
Epis 30 à 34

Vestiges de l'épi 32

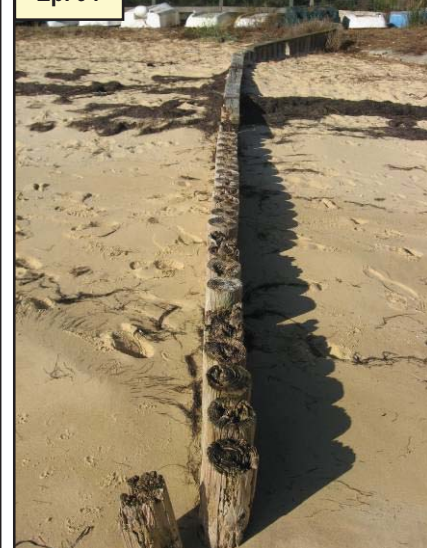
Epi 34

Non alignement

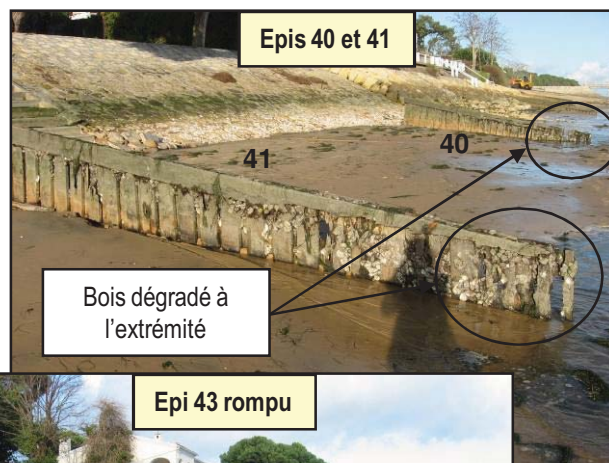
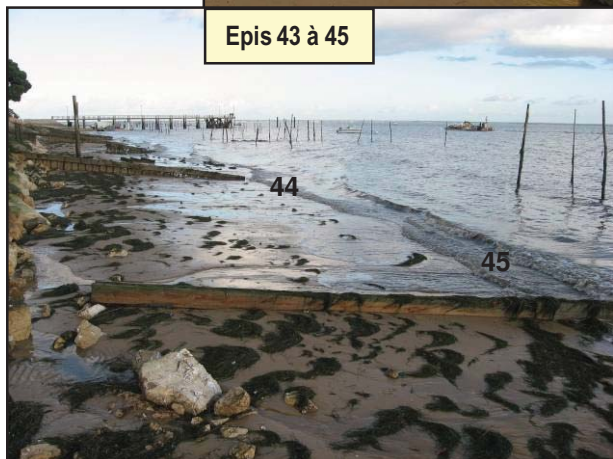
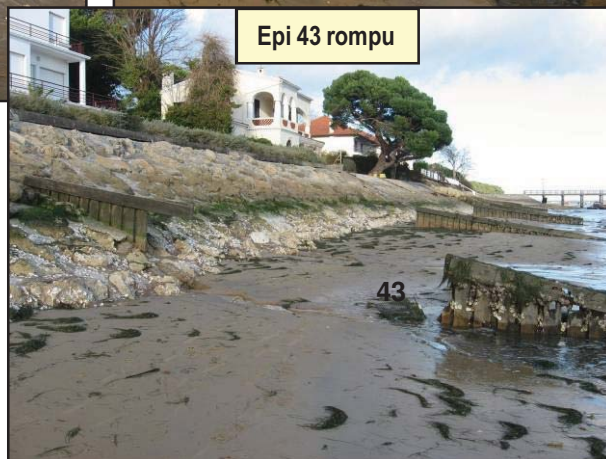
Epis 40 et 41 : état moyen, planches dégradées sur le bas de l'ouvrage. Epi 43 rompu. Quelques planches absentes sur l'épi 44.

Faibles pour les épis 37 et 38 et le 43. Modérés pour les autres.

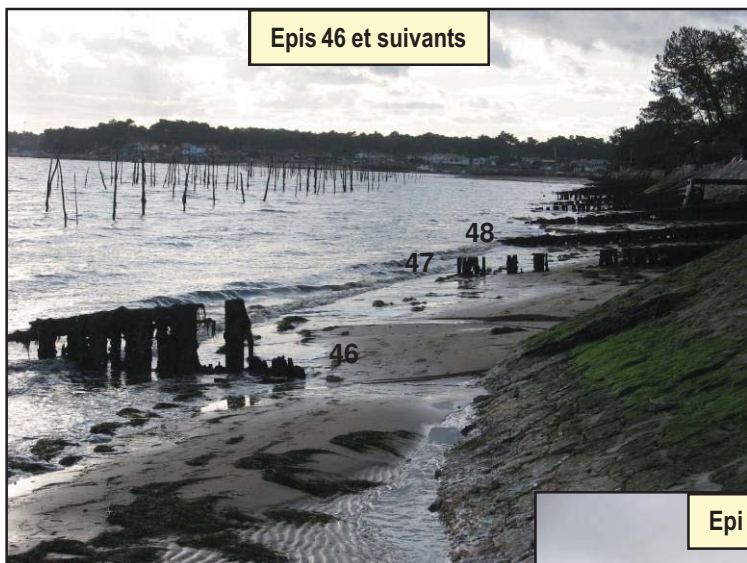
Epis 46 et suivants

Epis 46 à 54 : très dégradés (parties manquantes, bois décomposé). Pour l'épi 52, il ne reste que des vestiges.

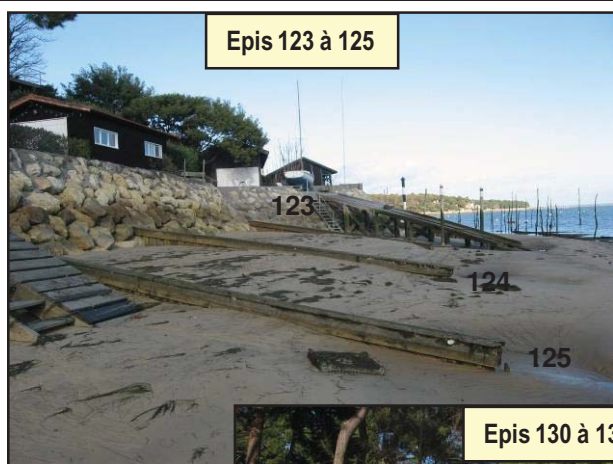
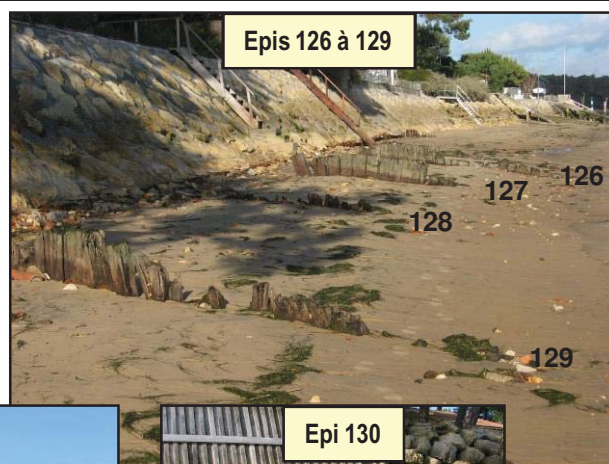
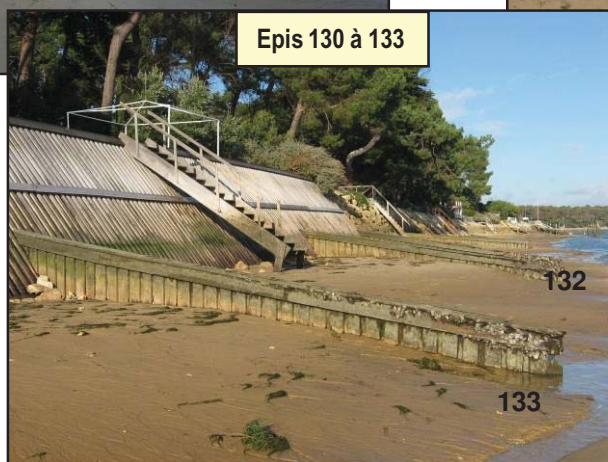
Epis 123 à 125 et 130 à 133: Epis relativement en bon état, sauf à leur extrémité. Poutre de couronnement dégradée pour les épis 131 et 132.

Epis 126 à 129 : Epis très dégradés (planches manquantes, rompues, pieux désolidarisés).

Faibles pour les épis 126 à 129. Marqués pour les autres.

- **Au Sud du port de Pirailan**, l'opération pourrait consister à refaire les épis dégradés (126 à 129 et 131-132) selon une longueur de 10-12 m et un espacement de l'ordre de 15 m. Si une efficacité est observée l'opération pourra alors être étendue vers le Nord, jusqu'à l'actuel épi 125, selon les dimensions fixées suite au comportement de la plage avec ces nouveaux épis.

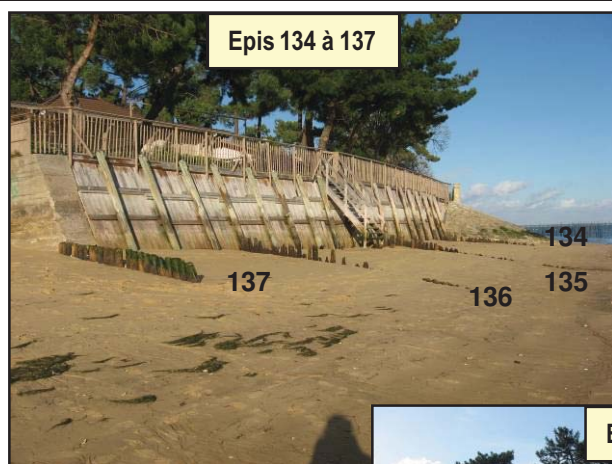
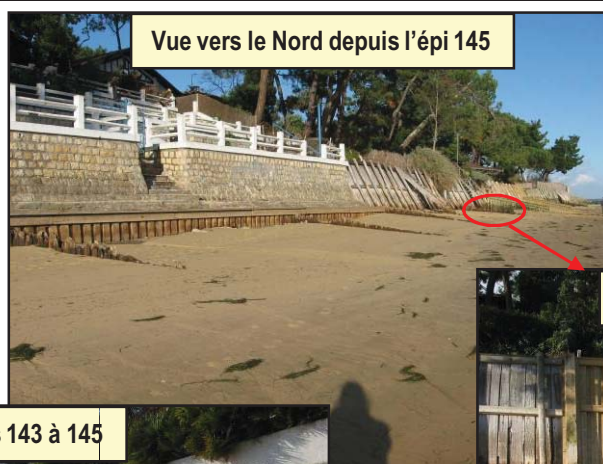
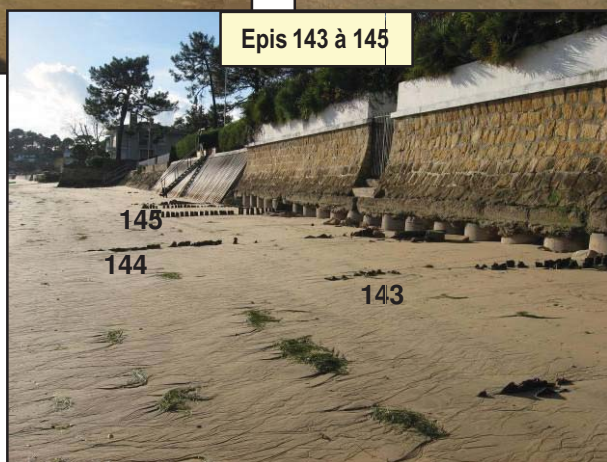
Epis 134 à 137 et 140 à 145 : Epis dégradés : rompus, pieux absents.

Faibles.

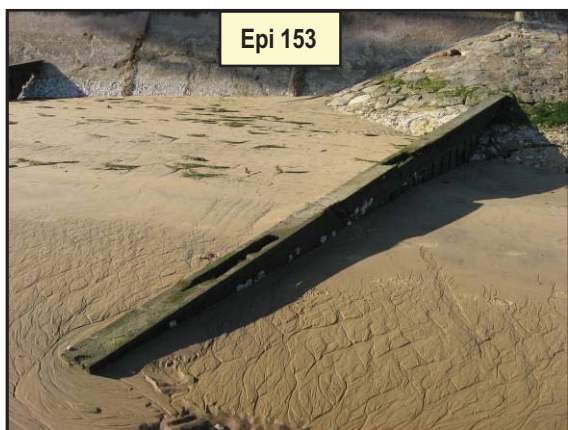
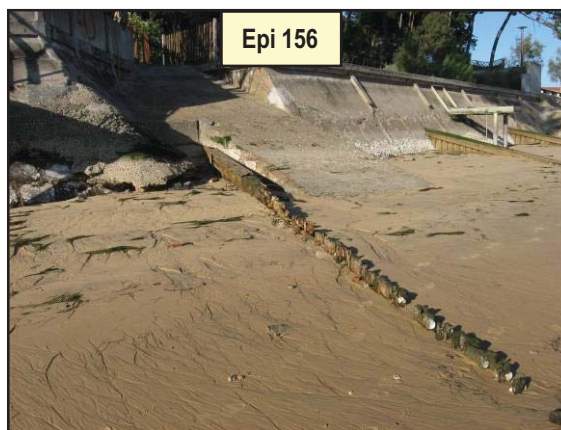
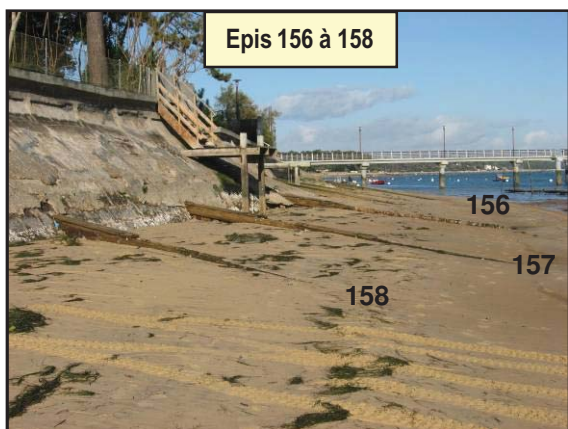
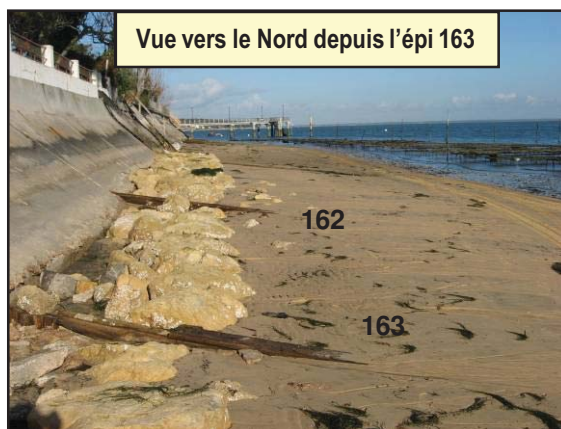
Epis 153 à 155 : état correcte, mais quelques dégradations sur le dessus de la poutre de couronnement.

Modérés les épis 153 à 155. Faibles pour les autres.

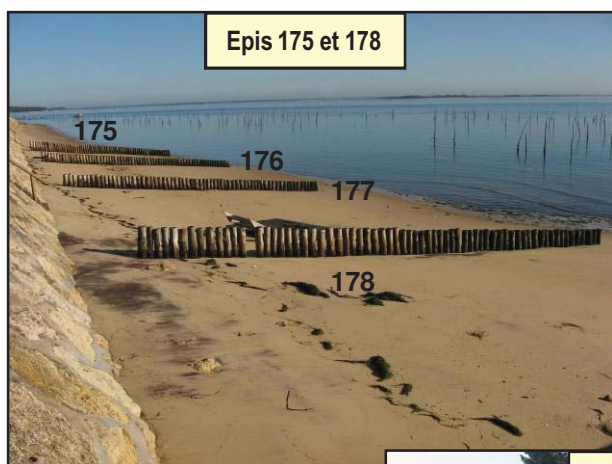
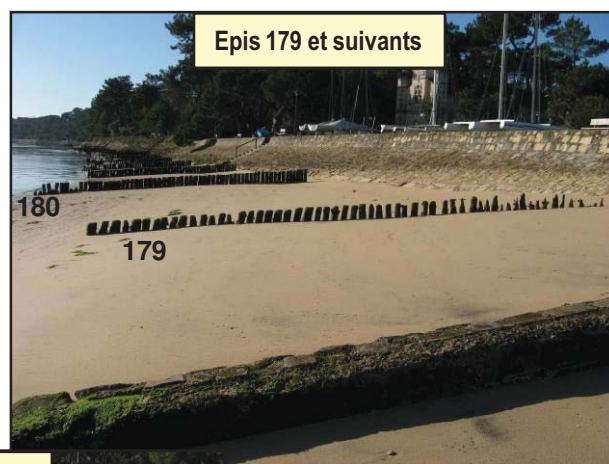
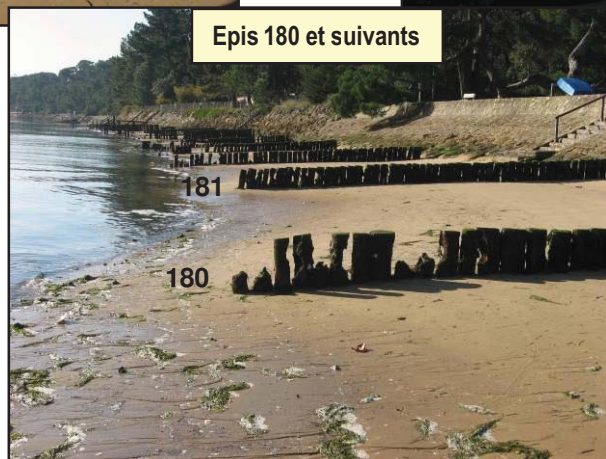
Ne vont pas jusqu'au perré. Ceux au Nord de la cale sont en bon état. Ceux au Sud de la cale présentent des dégradations (pieux manquants, rompus, bois en décomposition).

Modérés.

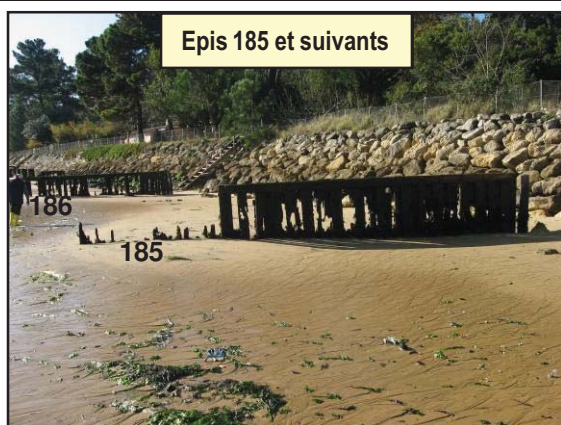
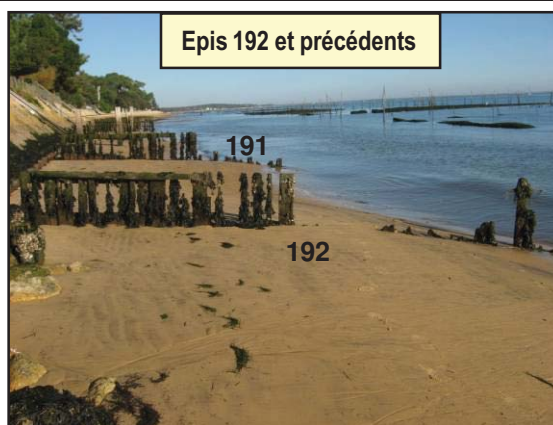
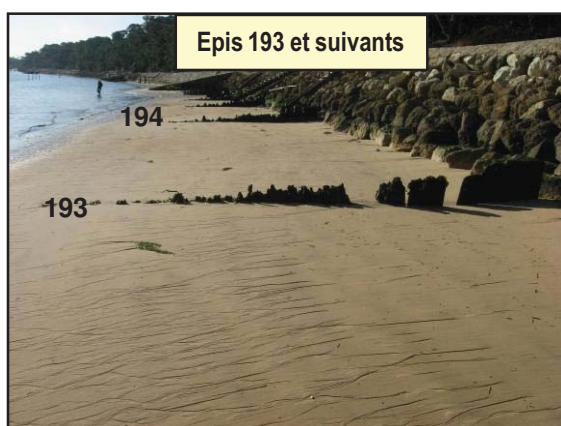
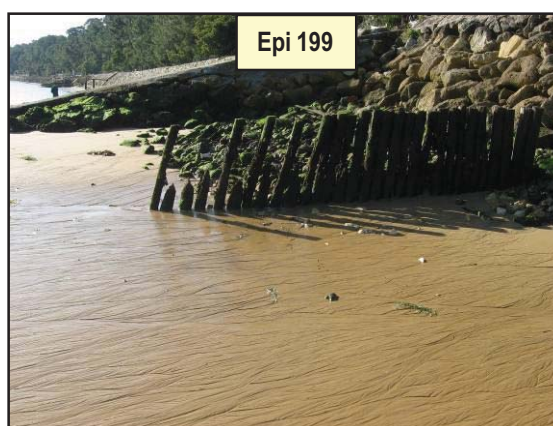
Ouvrages très dégradés (planches ou couronnement détruits, rompus, bois en décomposition). Le bas de l'ouvrage est le plus dégradé. Les épis 193 à 198 sont des vestiges.

Modérés.

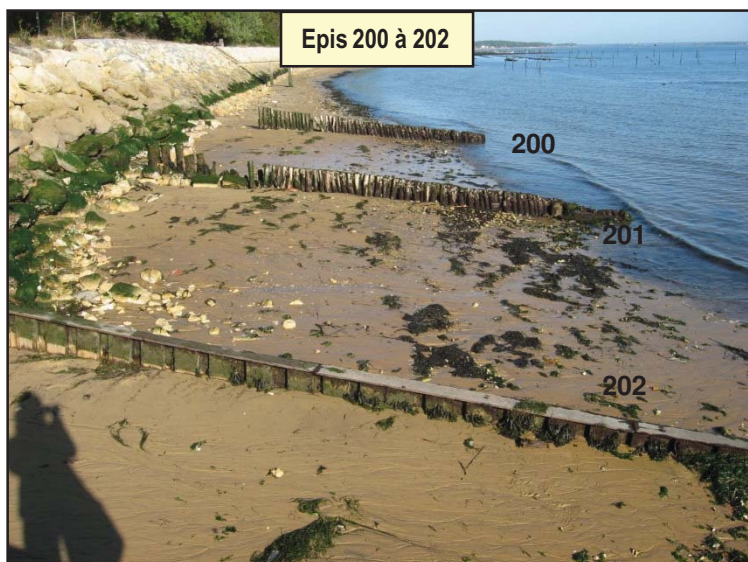
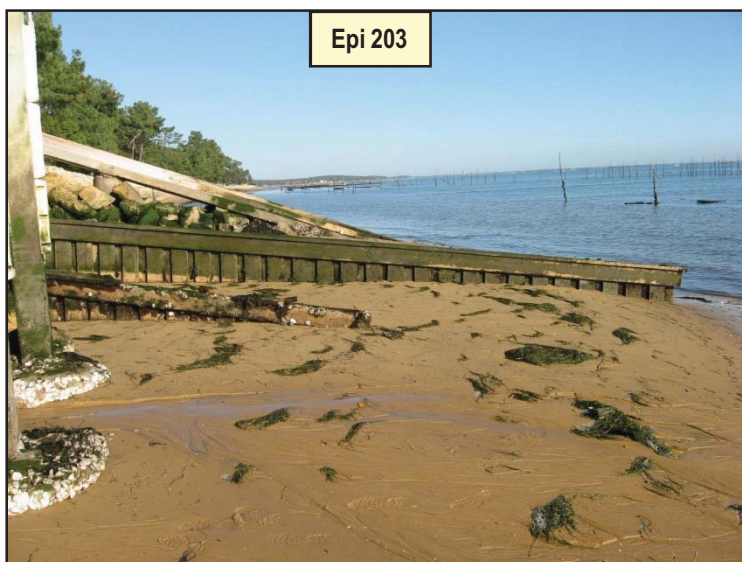
Ouvrages contournés sur le haut. Epis 200 et 201 dégradés (pieux absents, rompus et bois en décomposition). Epis 202 et 203 : ouvrages récents en bon état.

Modérés pour les épis 200 et 201. Marqués pour les épis 202 et 203

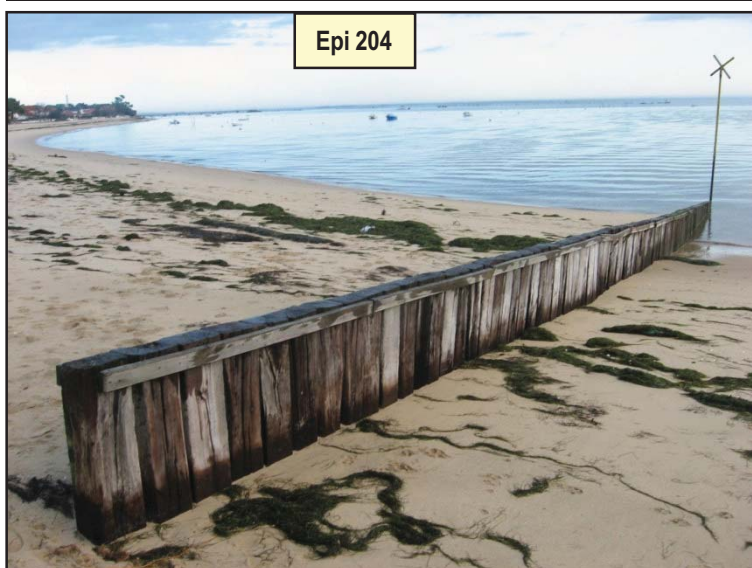
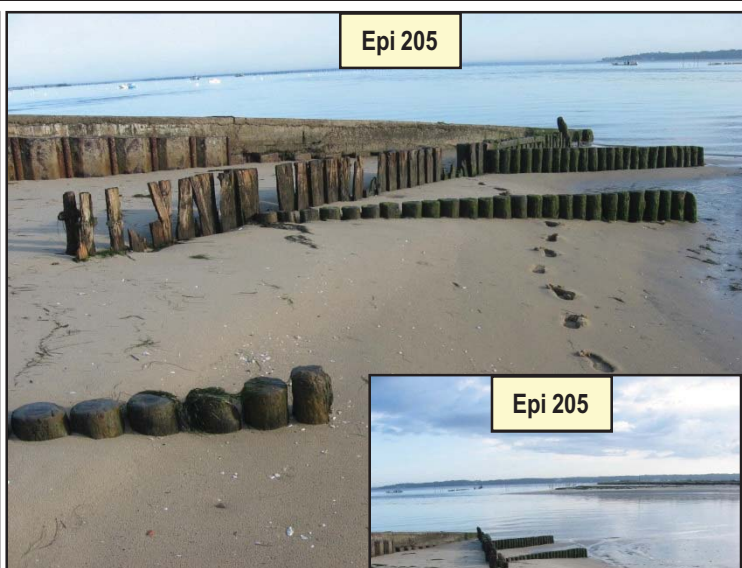
Ouvrages contournés sur le haut. Epi 204 dans un état correcte, mais basculement sur le bas, par le poids du sable et trou dans l'ouvrage responsable d'affouillement. Epi 205 dégradé : planches rompues, absentes.

Marqués pour l'épi 204. Modérés pour l'épi 205.

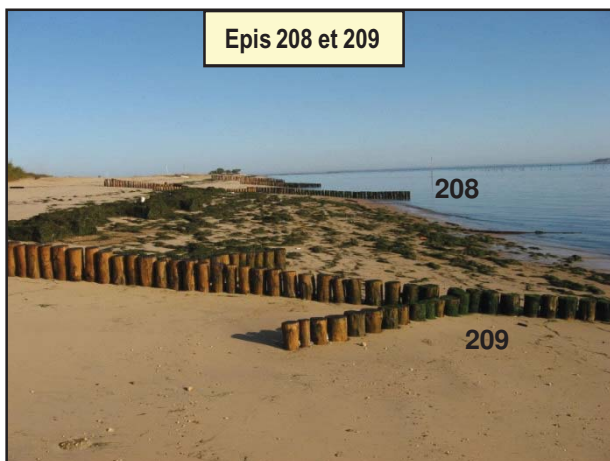
Epis 208 et 209

Modérés.
