RAPPORT ANNUEL DU DELEGATAIRE

EXPLOITATION DU SERVICE D'ASSAINISSEMENT

SYNDICAT INTERCOMMUNAL DU BASSIN
D'ARCAÇON

Année 2015

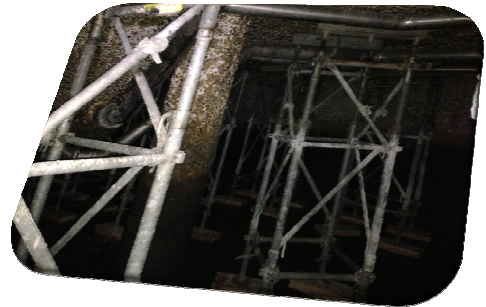
En mai 2013, les dernières mesures effectuées sur les bétons ont montré une accentuation importante des dégradations nécessitant une consolidation provisoire des ouvrages avec la mise en place d'étais.

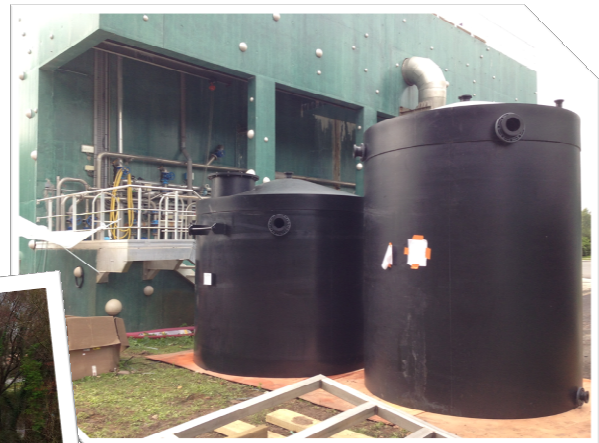
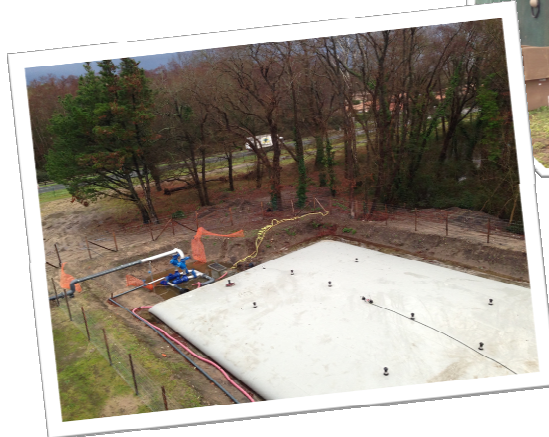
Bâches et hydrauliques provisoires permettant le déviation des effluents (boues, eaux sales, graisses, sables)

En septembre 2013, afin de permettre une continuité de service pendant la phase de travaux de rénovation desdites bâches, des ouvrages provisoires (bâches souples, cuves de graisse, cuves à sable) ainsi que les hydrauliques associées ont été installés sur les deux stations d'épuration.

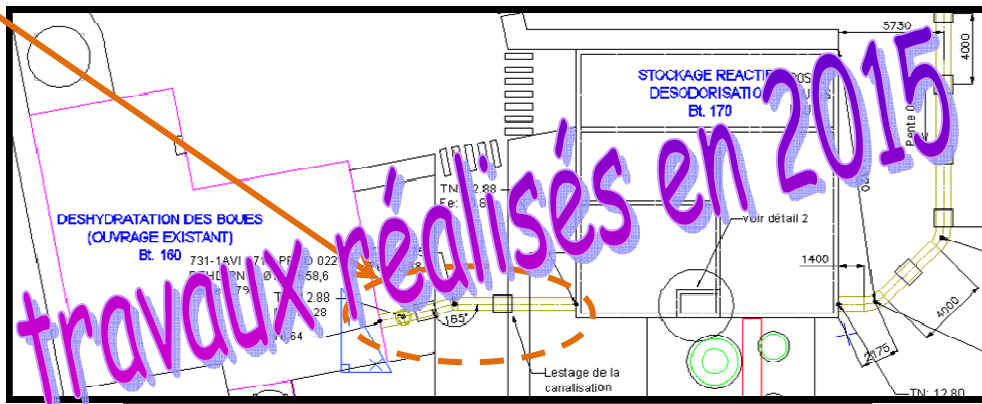
Réseau aéraulique de la station d'épuration de La Teste de Buch

Après de nombreuses investigations, Eloa avait identifié un défaut d'étanchéité sur la canalisation en PEHD qui transite sous la voirie située entre le bâtiment de ventilation et de déshydratation des boues.

Dans l'attente de travaux définitifs, Eloa avait mis en place un pompage provisoire permettant de vidanger le plénum et ainsi d'assurer le fonctionnement aéraulique de cette partie de l'usine.

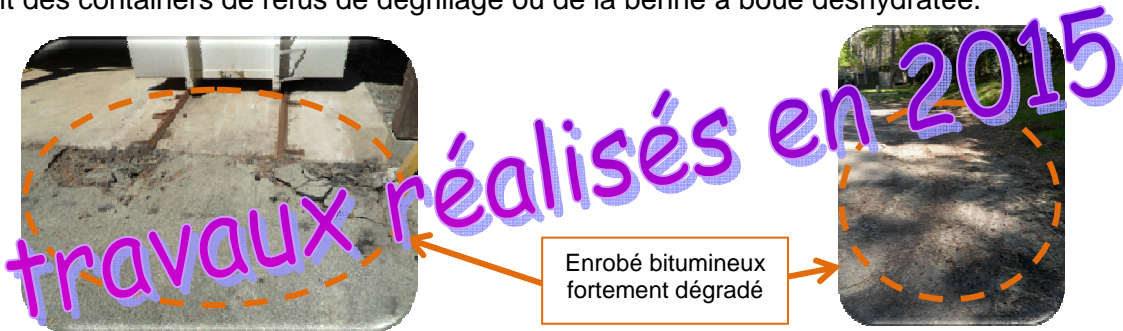
Eloa avait signalé une forte dégradation de la chaussée interne de la station d'épuration. Ces nids de poule engendraient de nombreuses difficultés pour accéder aux ouvrages notamment lors du retrait des containers de refus de dégrillage ou de la benne à boue déshydratée.

En septembre 2015, des travaux de réfection ont été réalisés afin de reprendre la totalité de la voirie de la station d'épuration ainsi que celle permettant d'accéder au site.

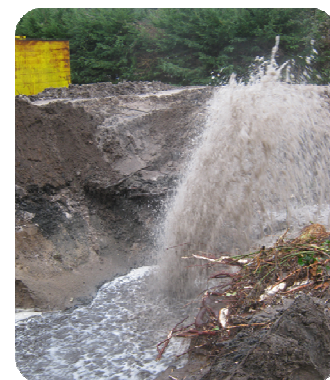
10/08/2015	La Teste de Buch	PR ZI	aggravation de la fuite sur départ refoulement DN 1500	corrosion ciel du tuyau béton ; mauvaise tenue du colmatage provisoire réalisé en février	colmatage partiel et temporaire par sacs de sable repris mais inopérant -> mise en place d'une coquille + bétonnage le 2/9 --> renouvellement du tronçon endommagé le 9/10/2015
24/09/2015	La Teste de Buch	allée des Alliés	collecteur AC200 sous traversée fossé ; collecteur pris dans le cadre béton du fossé et fendu (entrée d'eau claire)	indéterminée (cadre béton du fossé ?)	<i>renouvellement du tronçon à étudier (SIBA informé9/10)</i>

Fuite sur le refoulement de la ZI

- Arrêt technique pour permettre le renouvellement d'une partie du refoulement en diam. 1500 mm,
- Renouvellement de l'épingle chauffante du diesel n°2

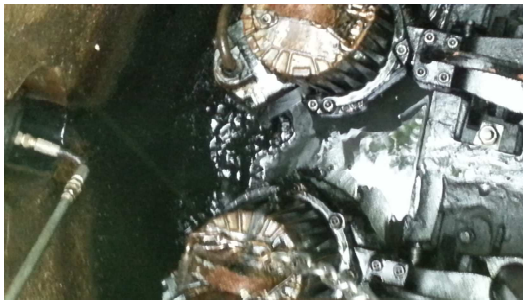
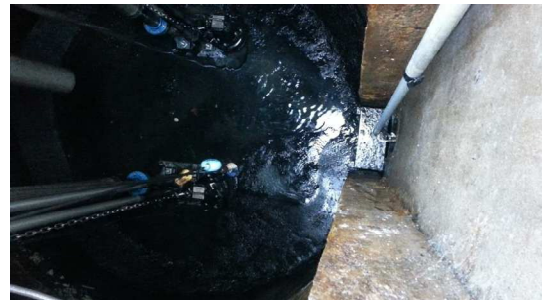
PR 002 La Forge

entrées d'eaux claires en fond de bêche

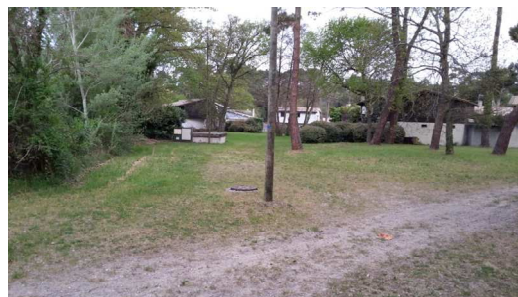
PR018 Tennis

accès pour hydrocureur
à réaliser
(risque d'enlèvement en
l'absence de chemin empierré)

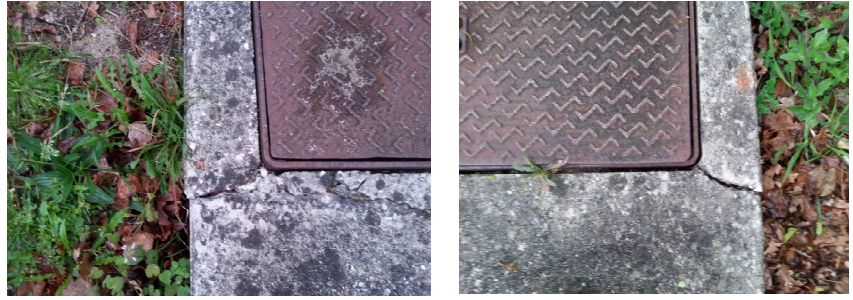
PR Piquey 1
dalle du PR fendue

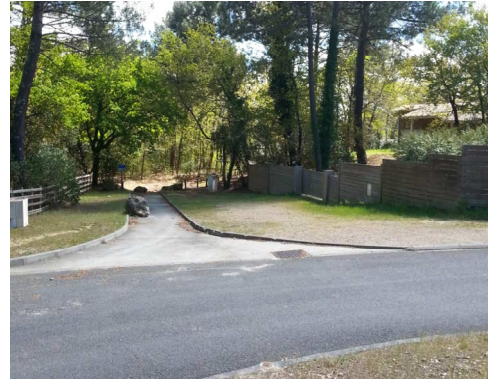
PR Piquey 2
accès pour camion PL à aménager

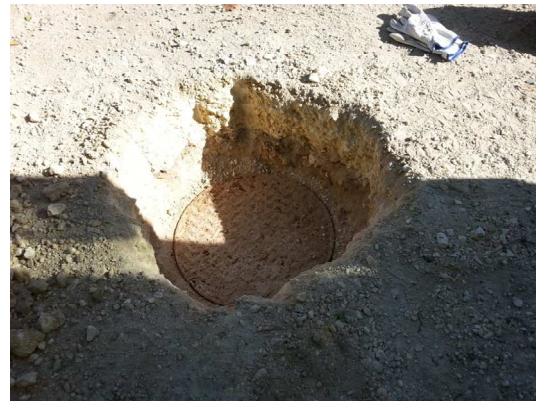
PR Le Four 1
PR recouvert de 30 cm de grave

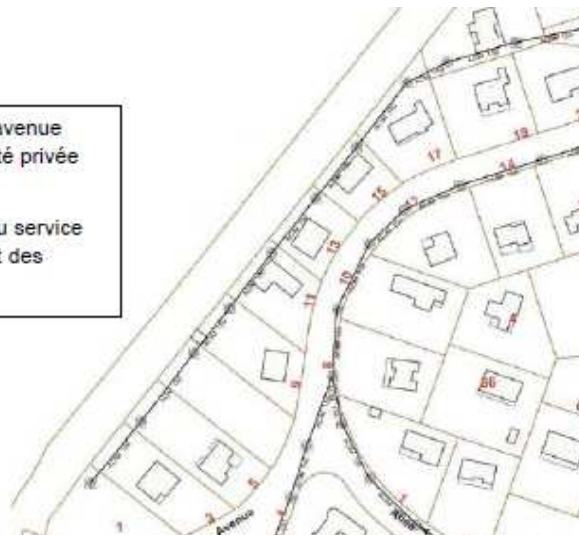
réseau de collecte avenue
Bellevue en propriété privée
côté parefeu ;
accès des agents du service
refusé par la plupart des
propriétaires

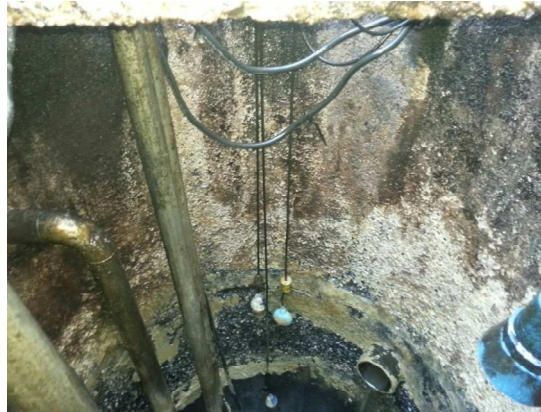
PR 212 Allegre

béton du poste en mauvais état

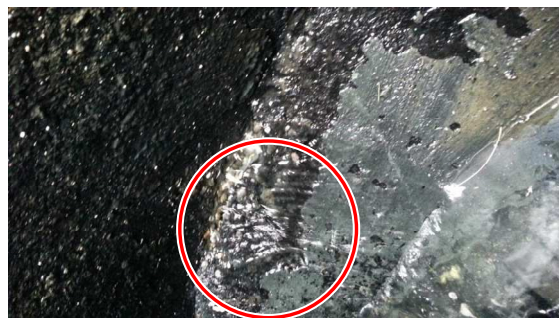
PR 302 Parguines

entrées d'eau claire en pied de bêche

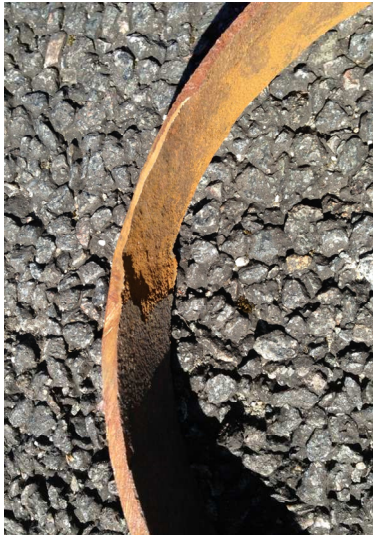
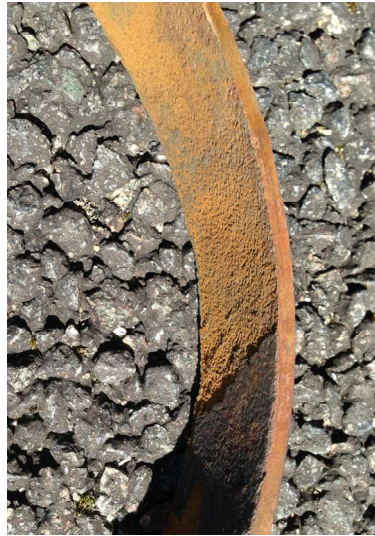
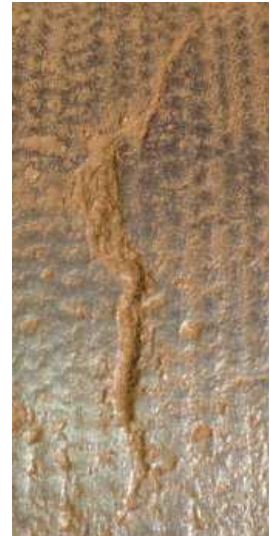
conduite de refoulement du PR Malakoff
corrosion intérieure

corrosion extérieure

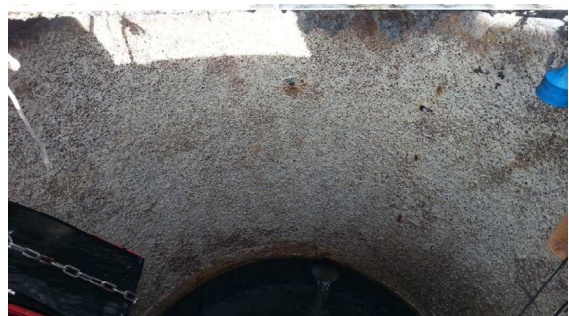
PR Malakoff
dégradation du béton de la bêche

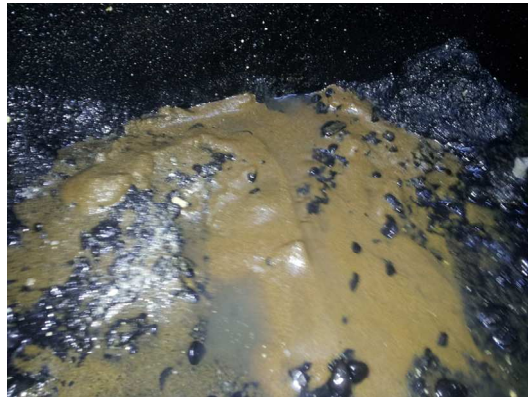
infiltrations en fond de bache

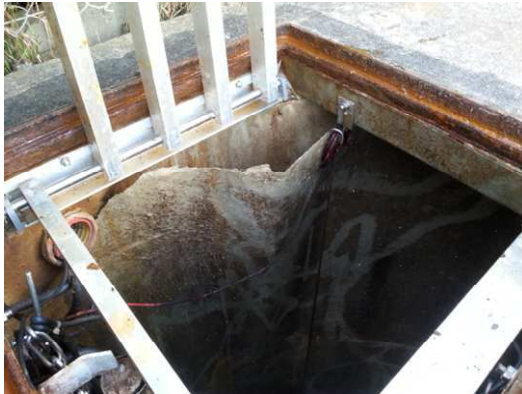
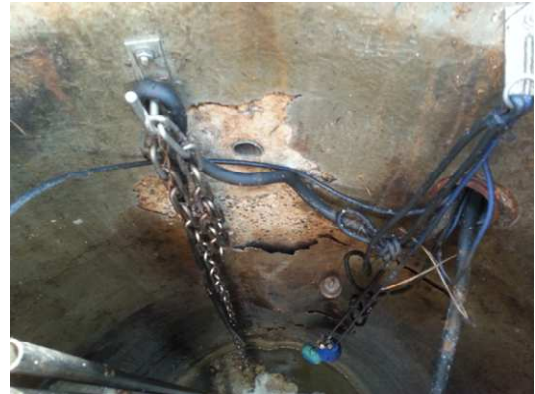
PR 859 Firmament

revêtement décollé

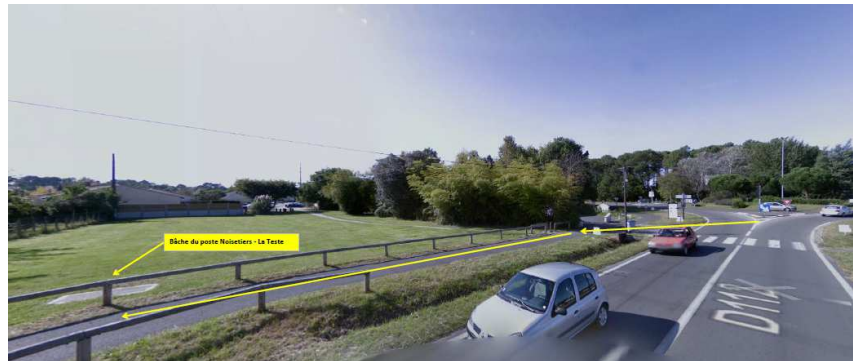
PR Noisetiers
accès difficile et dangereux
(par piste cyclable)

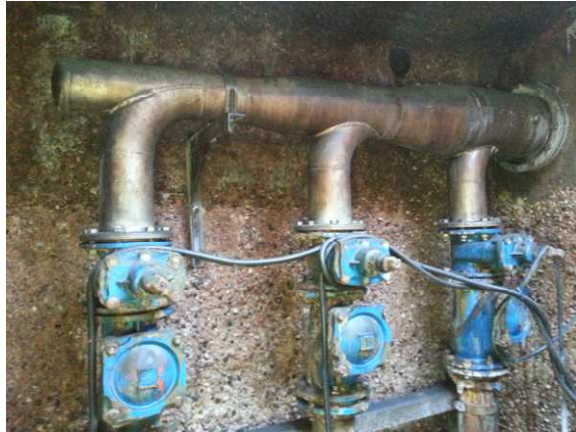
béton très dégradé

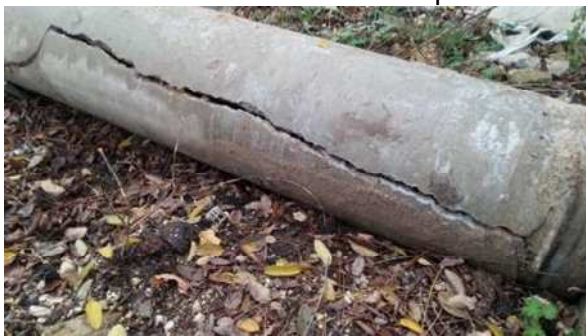
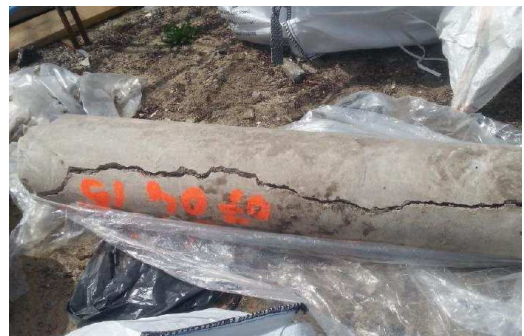
conduite de refoulement du PR Chapelle

casses réparées fin 2014 et début 2015

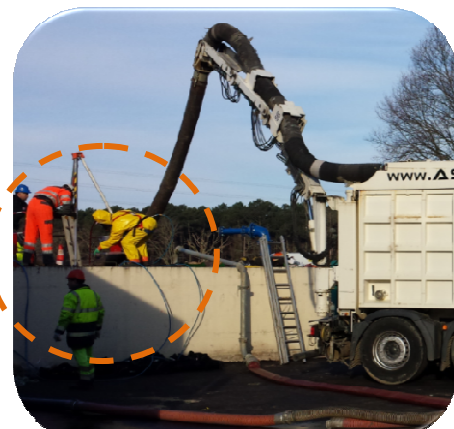
Nous attirons l'attention sur le risque important de chute en hauteur lorsque nous intervenons sur la dalle de la bache d'arrivée (exemples d'interventions réalisées par l'exploitant : nettoyage de la bache, contrôle de l'ensablement de l'ouvrage).

A la lueur des quantités importantes de sable reçues sur la station de pompage actuelle, il sera primordial de prévoir un système de dessablage lors de la construction de la nouvelle usine de pompage « **Lagrua 2** »

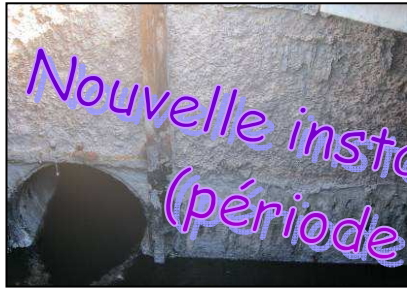
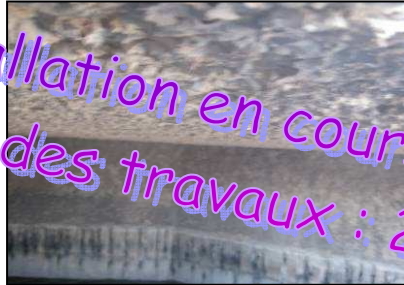
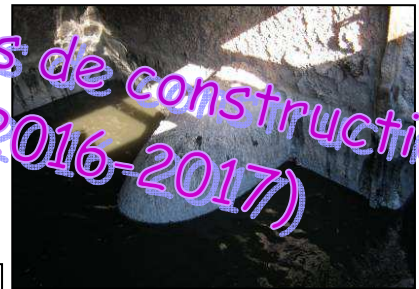
Bâche principale : dégradation importante des bétons du génie civil de la bâche de relevage.

*Nouvelle installation en cours de construction
(période des travaux : 2016-2017)*

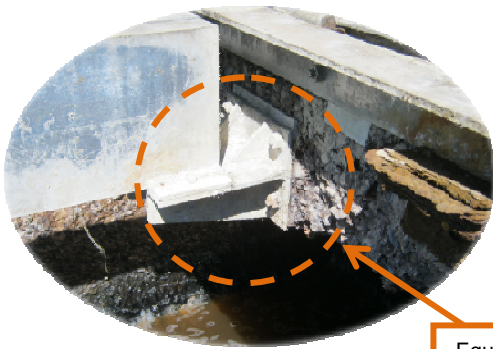
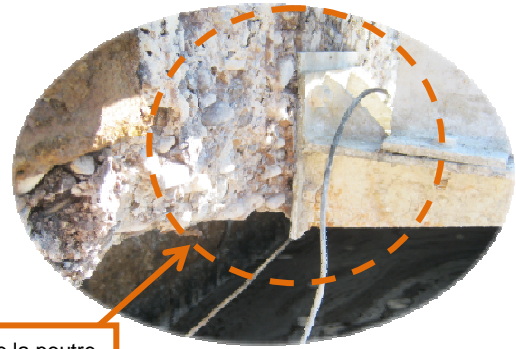
Comme nous pouvons le constater sur les photos ci-dessous, les dégradations des bétons continuent à s'amplifier de manière inquiétante.

Equerre de supportage de la poutre de renfort des trappes

Dégradation des bétons de la dalle de la bâche de relevage

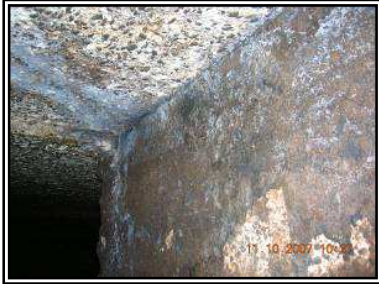
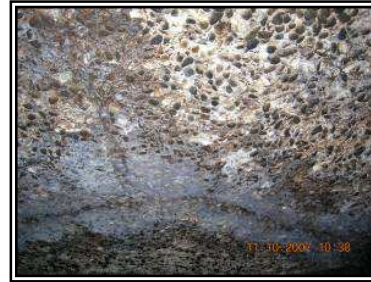
- La fissuration au niveau de la dalle,
- La fissuration entre la bâche en elle-même et la galerie des tuyauteries d'aspiration.

Fissures et dégradation apparentes des bétons

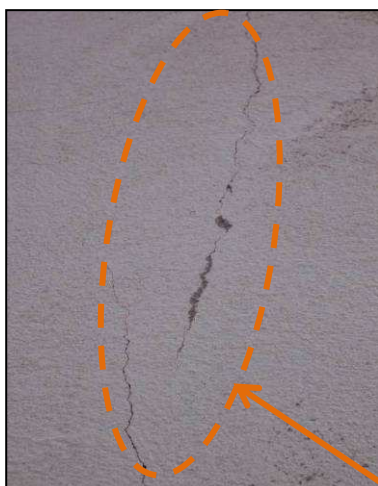
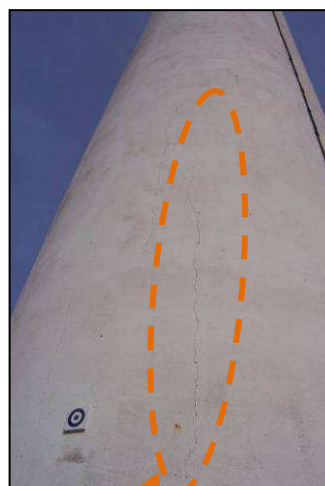
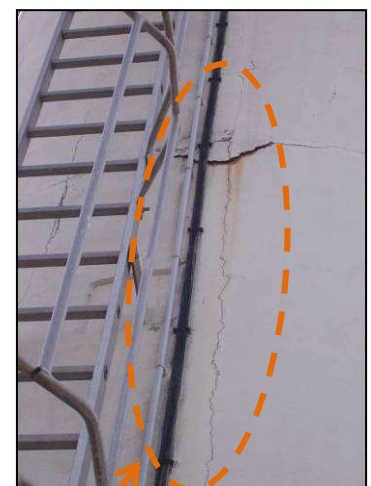
➤ **Cheminée d'équilibre** : Il est à noter la présence de fissurations importantes au niveau du génie-civil de la cheminée d'équilibre. Un suivi permettant d'observer l'évolution des dites fissures doit être mis en œuvre avec par exemple la mise en place de témoins.

Fissures et dégradation apparentes des bétons

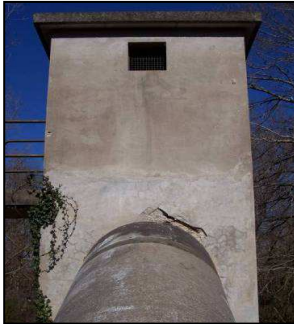
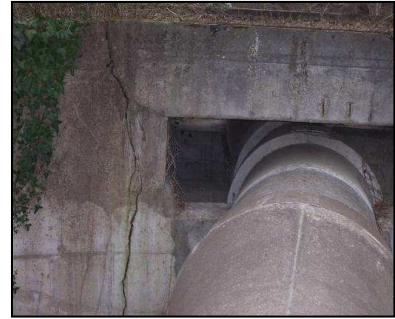
Des fissures et des épaufrures ont été constatées sur les pieux bétons soutenant le fourreau du collecteur Sud, au niveau du passage de la Leyre sur la Commune de Biganos :

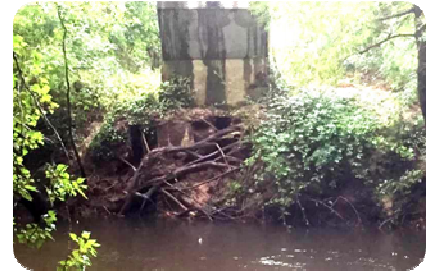
Suite au constat inquiétant d'ELOA sur le déchaussement des fondations du pilier de la rive gauche du passage de la Leyre, le SIBA a fait expertiser l'ouvrage afin de connaître l'état d'urgence de la situation et de suivre la stabilité de celui-ci. Dans le but de se laisser du temps à la réflexion sur le devenir de cet ouvrage (passage sous la Leyre, nouveau tracé du collecteur au départ du poste de pompage, ...) des travaux de confortement provisoire vont être réalisés dans le courant de l'année 2016.

Déchaussement du pilier rive gauche

La solution retenue consiste à réaliser des fondations neuves, de part et d'autre du massif existant. Ces fondations sont composées de deux appuis constitués de deux pieux métalliques tubulaires (diam 500) liaisonnés en tête par un chevêtre métallique. Le transfert de charge sera assuré par un dispositif de bords réglables actionnés par vérinage simultané

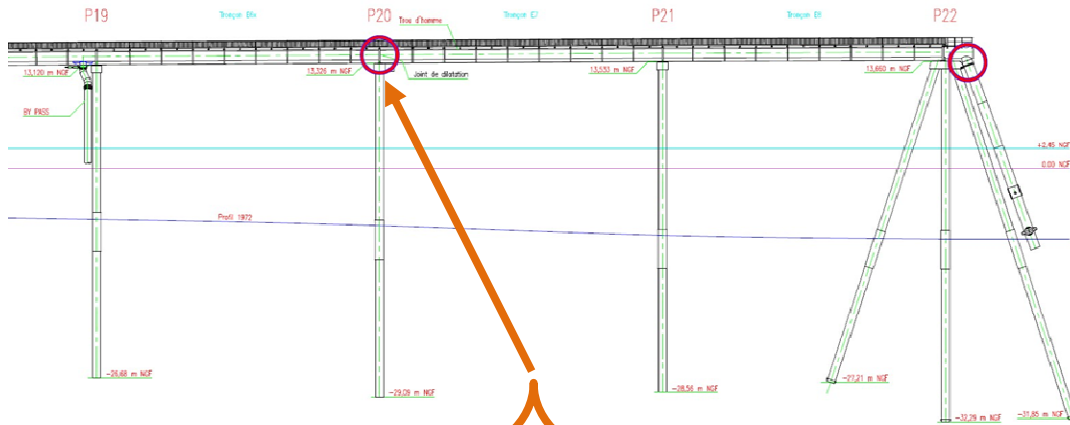
Patin Nord-Ouest

Lors du chantier de renouvellement du compensateur réalisé en 2012, les patins situés à proximité ont été contrôlés (pilier n°20) et qualifiés en très mauvais état.
