# RAPPORT ANNUEL DU DELEGATAIRE

## EXPLOITATION DU SERVICE D'ASSAINISSEMENT COLLECTIF DES EAUX USEES

SYNDICAT INTERCOMMUNAL  
DU BASSIN D'ARCACHON

**Année 2017**

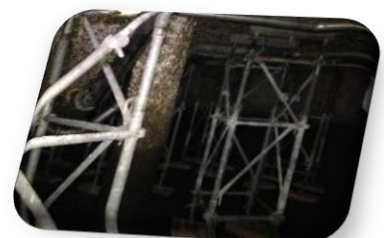
En mai 2013, les dernières mesures effectuées sur les bétons ont montré une accentuation importante des dégradations nécessitant une consolidation provisoire des ouvrages avec la mise en place d'étais.

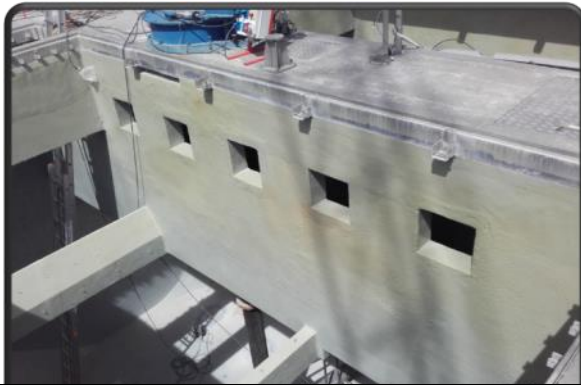
Rénovation du décanteur lamellaire de la tranche 1

Malheureusement, l'apparition de nombreux défauts (cloques, décollement, ...) après la remise en service a nécessité de nouvelles interventions sur les ouvrages. Les dernières interventions sont programmés courant premier trimestre 2018.

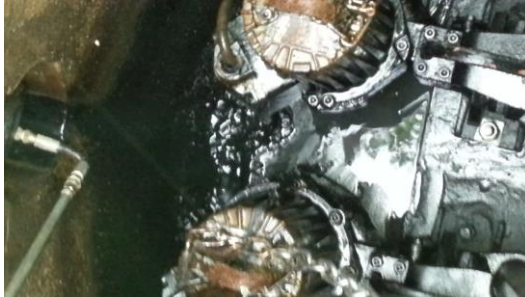
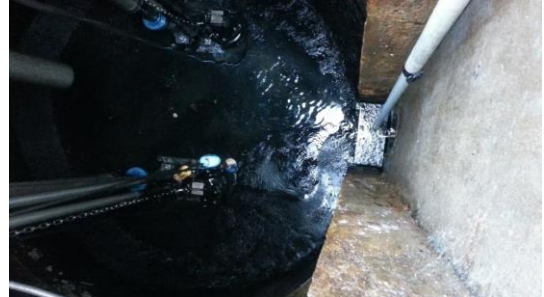
PR 002 La Forge

entrées d'eaux claires en fond de bêche

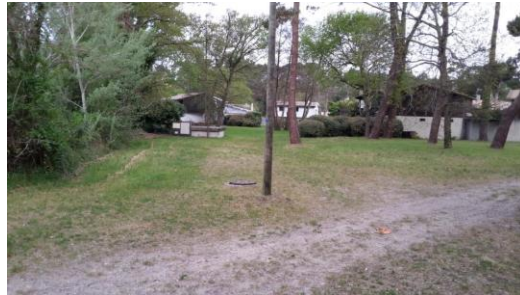
PR018 Tennis

accès pour hydrocureur  
à réaliser  
(risque d'enlèvement en  
l'absence de chemin empierré)

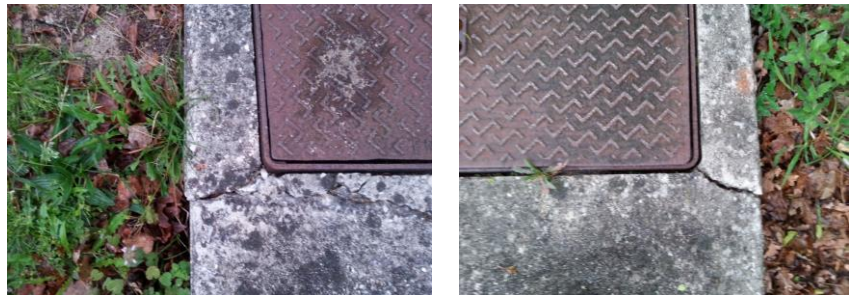
PR Piquey 1  
dalle du PR fendue

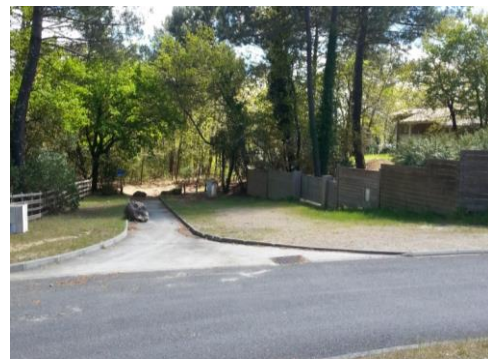
PR Piquey 2  
accès pour camion PL à aménager

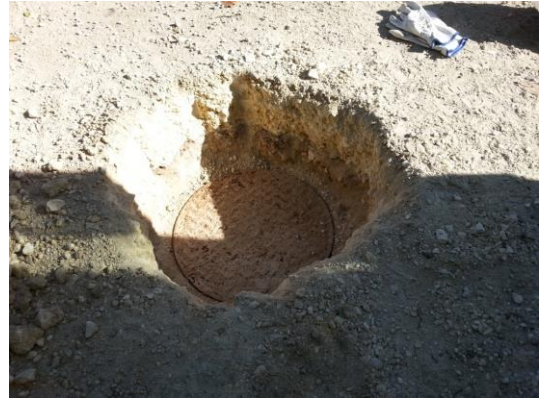
PR Le Four 1  
PR recouvert de 30 cm de grave

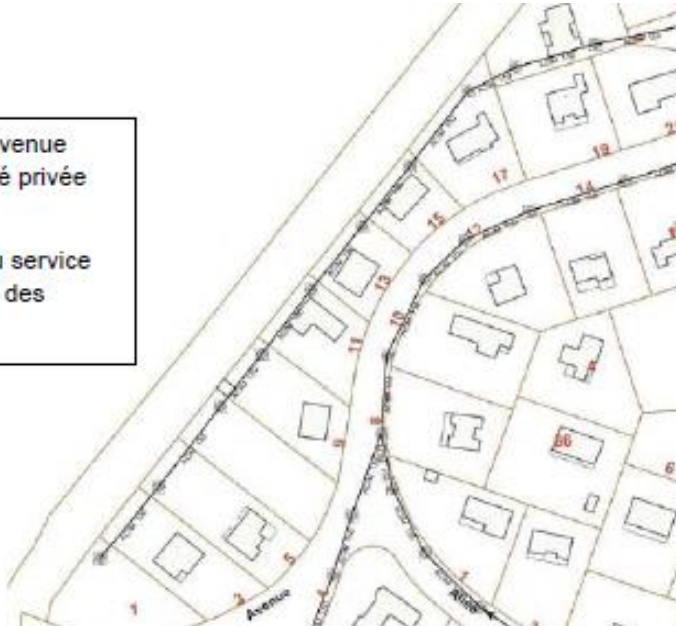
réseau de collecte avenue  
Bellevue en propriété privée  
côté parefeu ;  
accès des agents du service  
refusé par la plupart des  
propriétaires

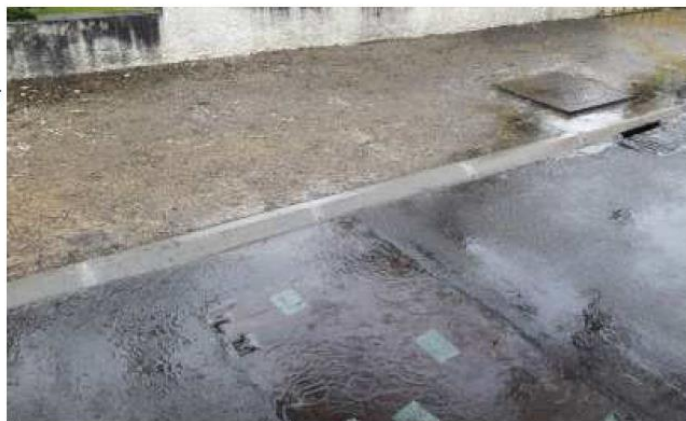
PR Armagnac 2  
écoulement pluvial à revoir

intrusion d'eaux pluviales	PR Armagnac 2	route refaite avec mauvais profil	les eaux de pluie s'écoulant sur la chaussée entrent dans le poste	reprise du profil de la voie	2
réseau de collecte inaccessible	réseau de collecte rue de Bellevue	ouvrages publics en domaine privé	accès impossible pour exploitation	créer nouveau réseau dans le pare feu de Brisants et y reprendre les branchements	2
génie civil du PR en mauvais état	PR 025 Morava	entrée d'eau de nappe en période de nappe haute	entrée d'eau parasite et dégradation du PR	reprise du GC du fond de la bache	3
génie civil du PR en mauvais état	PR 013 Oiseaux	dégradation du revêtement	début dégradation du béton	reprise du génie civil	3
accès au PR malcommode	PR Piquey 2	pas d'accès aménagé pour les véhicules lourds	entretien du PR difficile, risque de dégradation du bas-côté	aménager un accès poids lourds	3
Réhabilitation	PR Merlots	Déplacement du PR	Parcelle importante, faible volume de la bache		2

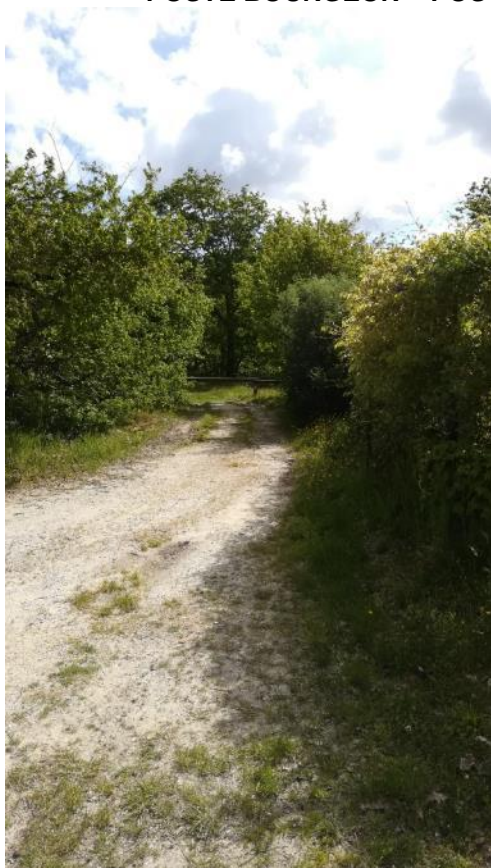
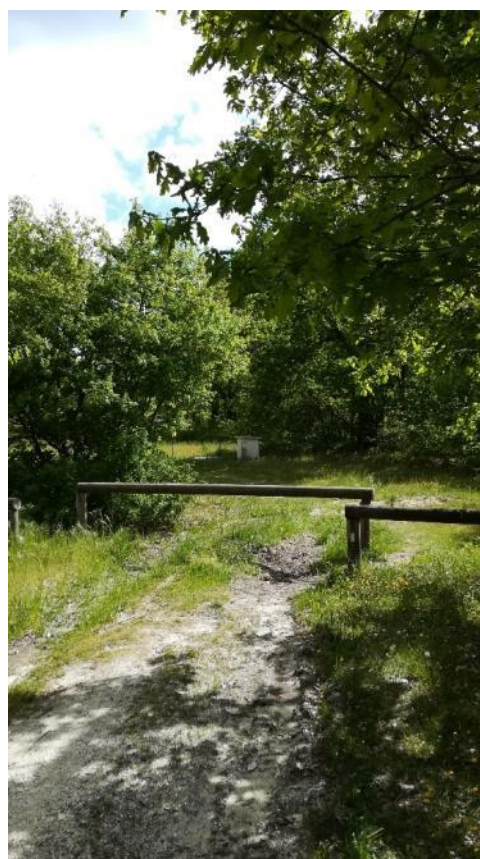
**POSTE BOURGEON – POSTE EN MAUVAIS ETAT – HYDRAULIQUE A REFAIRE**

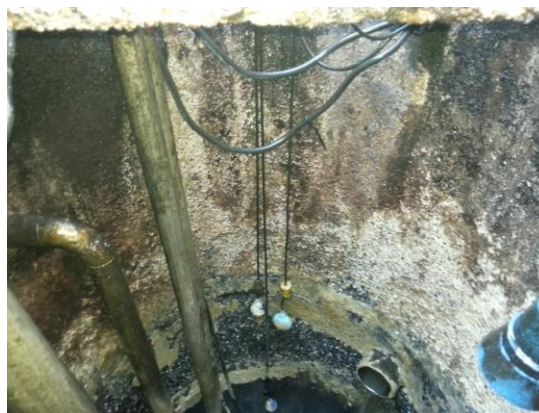
PR 212 Allègre

béton du poste en mauvais état

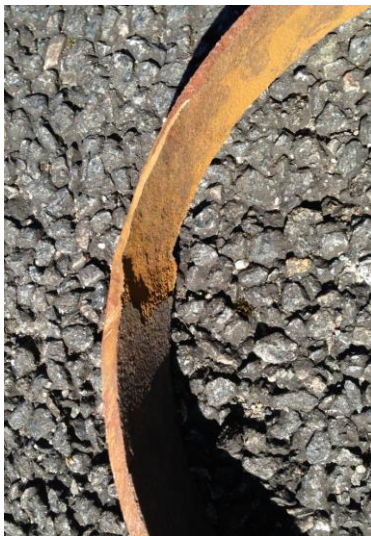
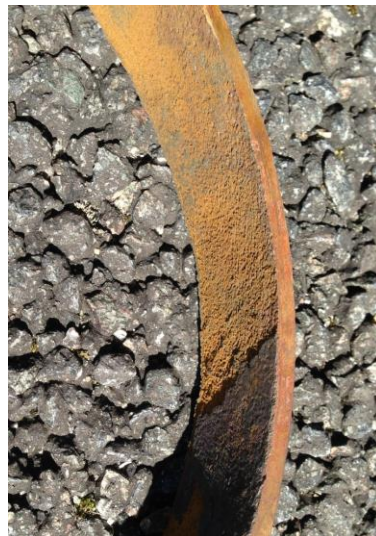
conduite corrodée	refoulement du PR 616 Malakoff	corrosion importante constatée lors d'une réparation de fuite	risque de fuites répétées	après investigations problème non urgent mais à surveiller	3
réseau et branchements en domaine privé	lotissements Burgat et Grangeneuve	ouvrages publics en domaine privé	risque d'impossibilité d'accès pour intervention d'urgence	création d'une servitude ou déplacement du réseau	3
capacité PR insuffisante + génie civil en mauvais état	PR 628 Poissonniers	mise en charge fréquente du réseau du bassin versant de ce PR et dégradation du revêtement	difficultés d'écoulement et débordements dégradation du béton et risque de sinistre	construction d'un nouveau poste sur nouvel emplacement trouvé	travaux programmés

conduite de refoulement du PR Malakoff  
corrosion intérieure

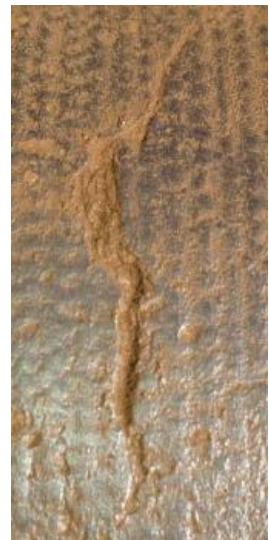
corrosion extérieure

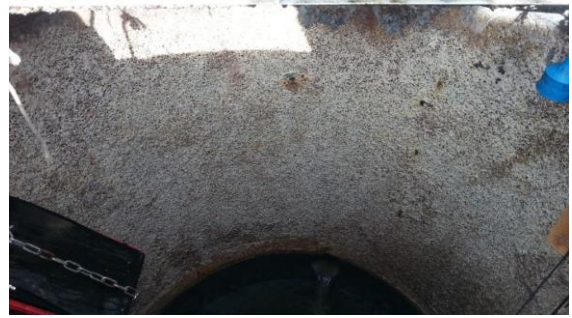
<i>Type de problème</i>	<i>Ouvrage(s) concerné(s)</i>	<i>Problème(s) rencontré(s)</i>	<i>Conséquence(s)</i>	<i>Solution(s) proposée(s)</i>	<i>Priorité</i>
génie civil du PR en mauvais état	PR 616 Malakoff	dégradation du béton	risque de sinistre	reprise du génie civil ou construction d'une nouvelle bâche à côté de l'existante	1

PR Malakoff  
dégradation du béton de la bache

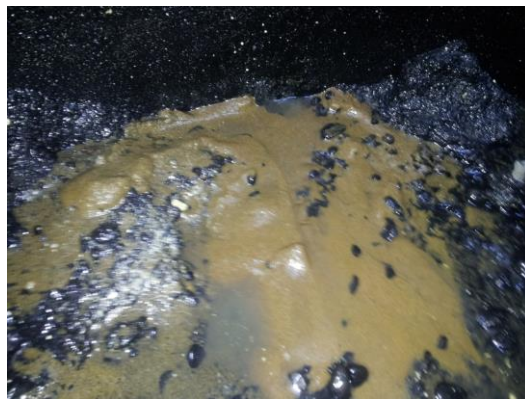
<i>Type de problème</i>	<i>Ouvrage(s) concerné(s)</i>	<i>Problème(s) rencontré(s)</i>	<i>Conséquence(s)</i>	<i>Solution(s) proposée(s)</i>	<i>Priorité</i>
génie civil du PR en mauvais état	PR 836 Grand Large	entrée d'eau de nappe et de sable en fond de bache (infiltration sur liaison fond de cuve / parois)	entrée d'eau parasite et dégradation du PR	reprise du GC du fond de la bache	1
génie civil du PR en mauvais état	PR 859 Firmament	dégradation du revêtement	dégradation du béton et risque de sinistre	reprise du génie civil	1
accès au PR	PR 896 Les Portes du Pyla	accès ensablé	accès impossible aux camions	réalisation d'un accès carrossable	1
GC bache endommagé	PR CES	paroi cuve fissurée	pénétration de racines	renforcement et reprise de l'étanchéité de la cuve	1
génie civil du PR en mauvais état	PR 885 Paradis des Canards	cloquage du revêtement	début dégradation du béton et risque de sinistre	reprise du génie civil	2

infiltrations  
en fond de bêche

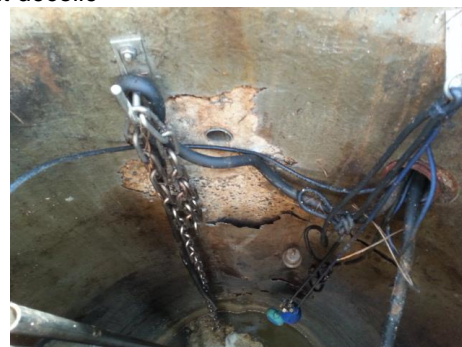
PR 859 Firmament

revêtement décollé

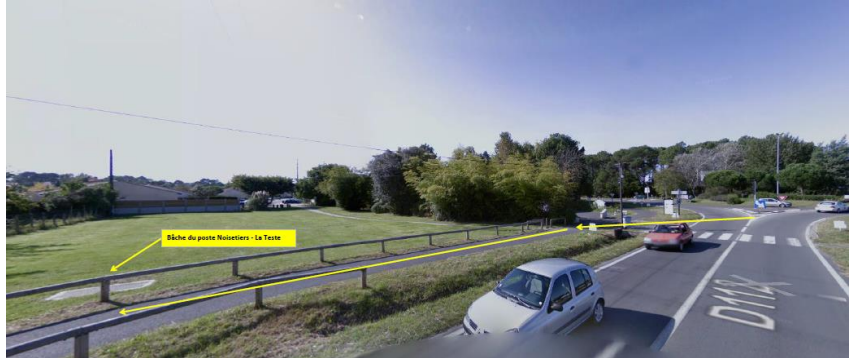
PR Noisetiers  
accès difficile et dangereux  
(par piste cyclable)

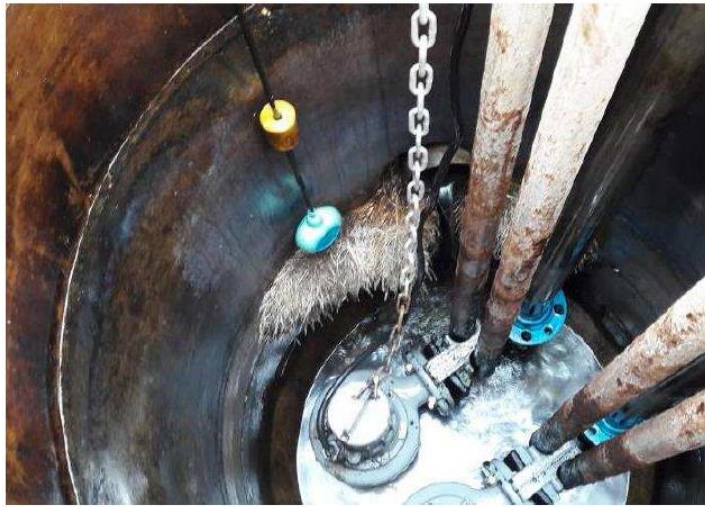
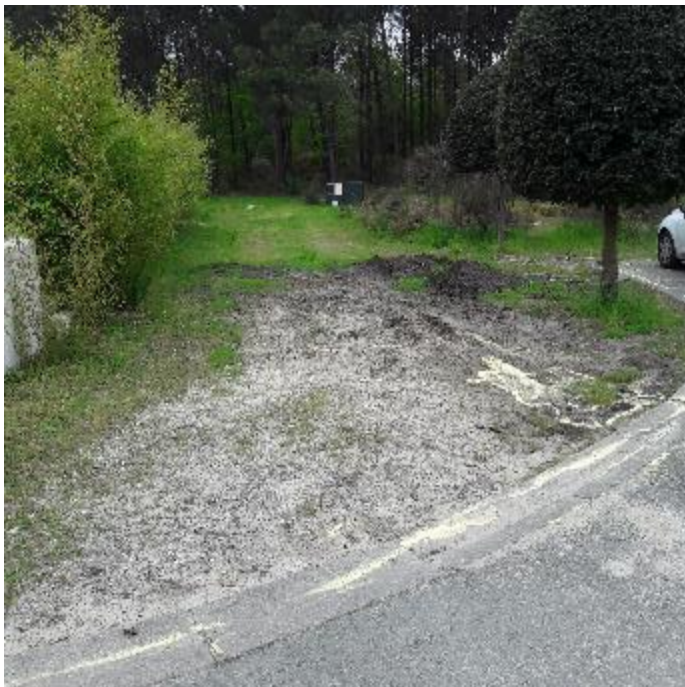
PR CES  
pénétration de racines

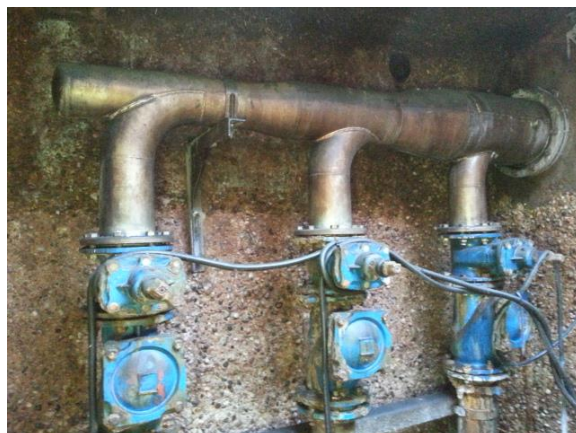
PR 923 Point France

béton très dégradé

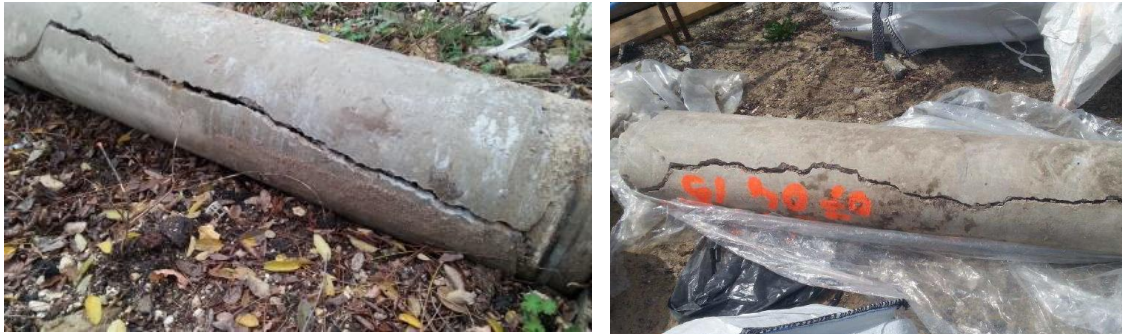
## conduite de refoulement du PR Chapelle

casses réparées fin 2014 et début 2015

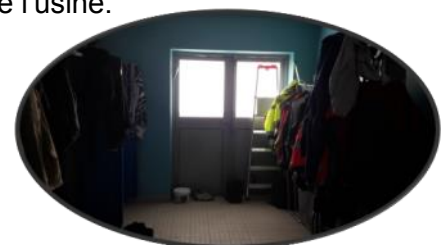
C'est donc aujourd'hui l'ancien local transformateur du bâtiment technique qui sert de vestiaire mixte pour le personnel de l'usine.

Outre le fait que ce local est vétuste, mal isolé et mal ventilé, les conditions d'hygiène ne sont pas respectées au regard du code du travail et des préconisations de l'INRS.

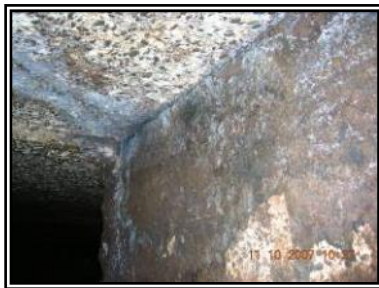
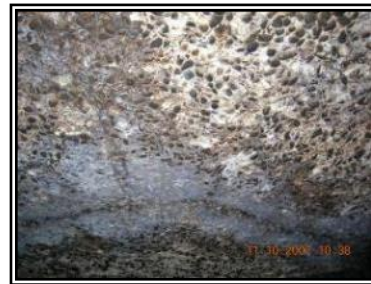
- La fissuration au niveau de la dalle,
- La fissuration entre la bâche en elle-même et la galerie des tuyauteries d'aspiration.

Fissures et dégradation apparentes des bétons

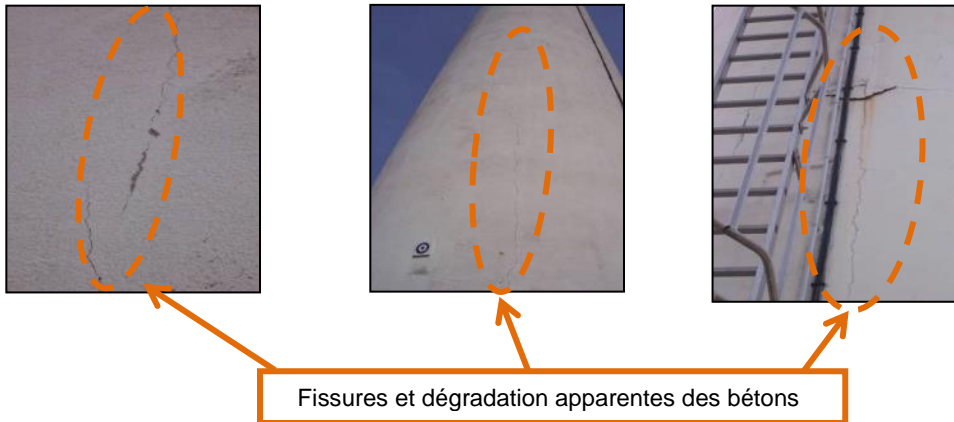
➤ **Cheminée d'équilibre** : Il est à noter la présence de fissurations importantes au niveau du génie-civil de la cheminée d'équilibre. Un suivi permettant d'observer l'évolution des dites fissures doit être mis en œuvre avec par exemple la mise en place de témoins.

En avril 2017, lors du remplacement de la cablette de terre du parafoudre, ELOA a mis en place des témoins de plâtre sur les fissures.

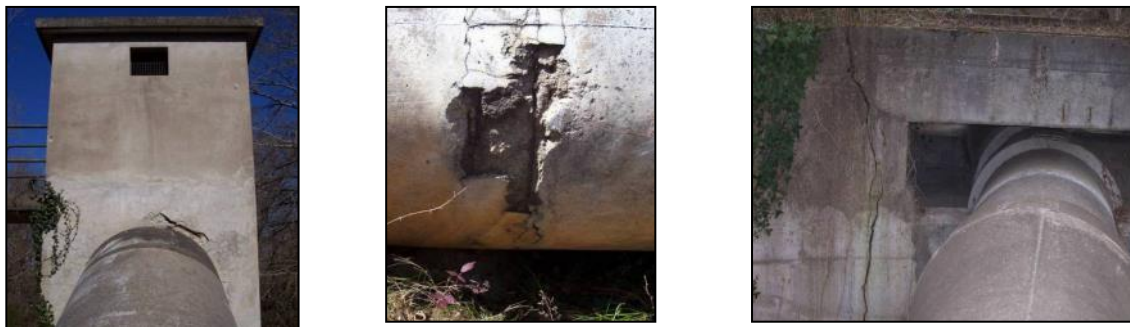
Des fissures et des épaufrures ont été constatées sur les pieux bétons soutenant le fourreau du collecteur Sud, au niveau du passage de la Leyre sur la Commune de Biganos :

Le SIBA prévoit le remplacement du tronçon endommagé lors du prochain arrêt technique programmé en mars 2018.

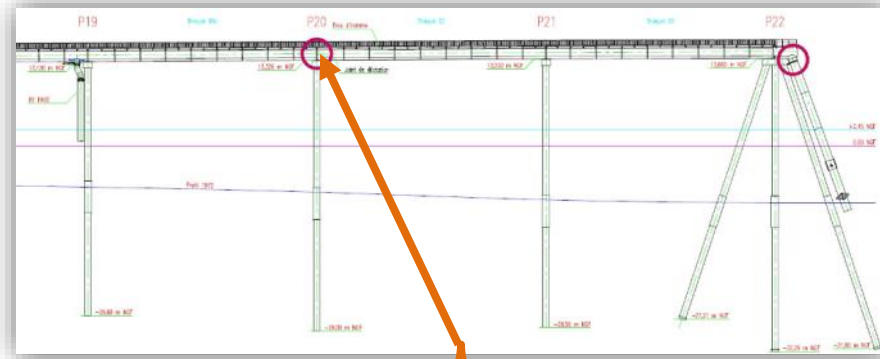
**Patin Nord-Ouest**

Lors du chantier de renouvellement du compensateur réalisé en 2012, les patins situés à proximité ont été contrôlés (pilier n°20) et qualifiés en très mauvais état.
