RAPPORT ANNUEL DU DELEGATAIRE

EXPLOITATION DU SERVICE D'ASSAINISSEMENT COLLECTIF DES EAUX USEES

SYNDICAT INTERCOMMUNAL
DU BASSIN D'ARCACHON

Année 2018

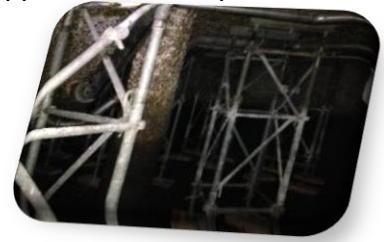
En mai 2013, les dernières mesures effectuées sur les bétons ont montré une accentuation importante des dégradations nécessitant une consolidation provisoire des ouvrages avec la mise en place d'étais.

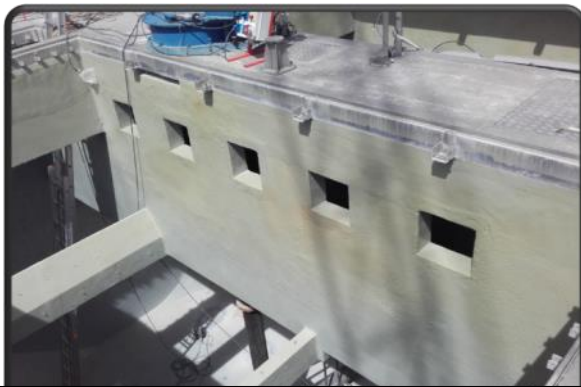
Rénovation du décanteur lamellaire de la tranche 1

Malheureusement, l'apparition de nombreux défauts (cloques, décollement, ...) après la remise en service a nécessité de nouvelles interventions sur les ouvrages. Les dernières interventions ont été réalisées au cours du premier semestre 2018. Cependant, force est de constater que ces travaux n'ont pas été réalisés correctement car de nombreux décollements et cloques sont à nouveau observés.

Il est également à noter qu'à cause des nombreuses manipulations qui ont été nécessaires, les blocs lamellaires de la tranche A ont dû être remplacés dans le cadre du budget de renouvellement.

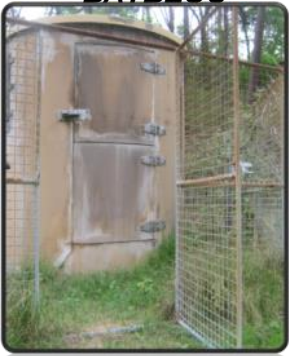
Etat général de l'ouvrage	Photos
<p>BATBEOU</p>

<p>Extérieur : ↪ Rien à signaler</p> <p>Ouvrage : ↪ Début de dégradation au niveau de la fenêtre et de la porte, ↪ Suite à un vandalisme, les Ferrures de la porte ainsi que la grille de la fenêtre ont été remplacées.</p>

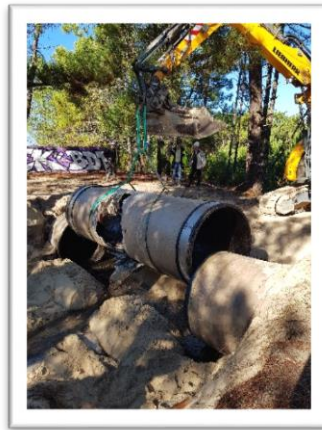
Travaux de réparation du collecteur

- Intervention de CLEMESSY pour renouvellement des patins (P20&22) et du compensateur.
- Pour permettre les travaux ci-dessus, un pompage provisoire a été installé et lors de l'installation de ces équipements le collecteur a été endommagé.

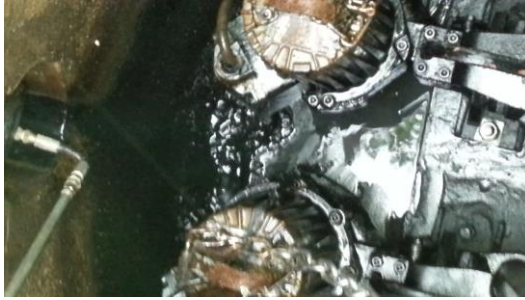
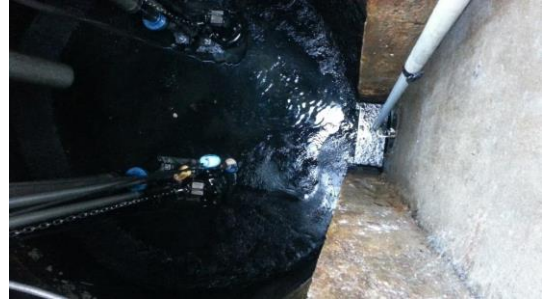
PR 002 La Forge

entrées d'eaux claires en fond de bache

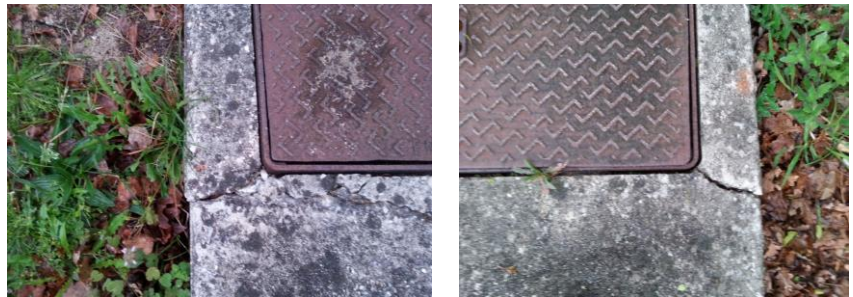
PR Piquey 1
dalle du PR fendue

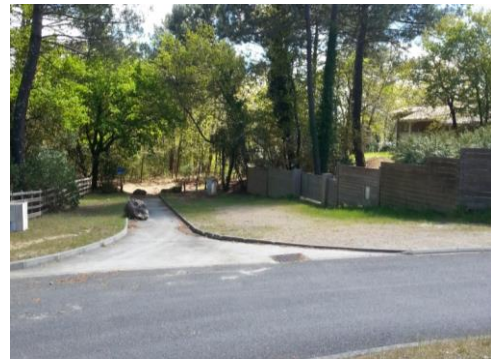
PR Piquey 2
accès pour camion PL à aménager

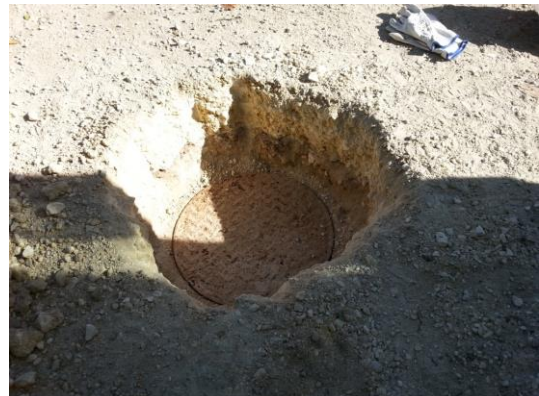
PR Le Four 1
PR recouvert de 30 cm de grave

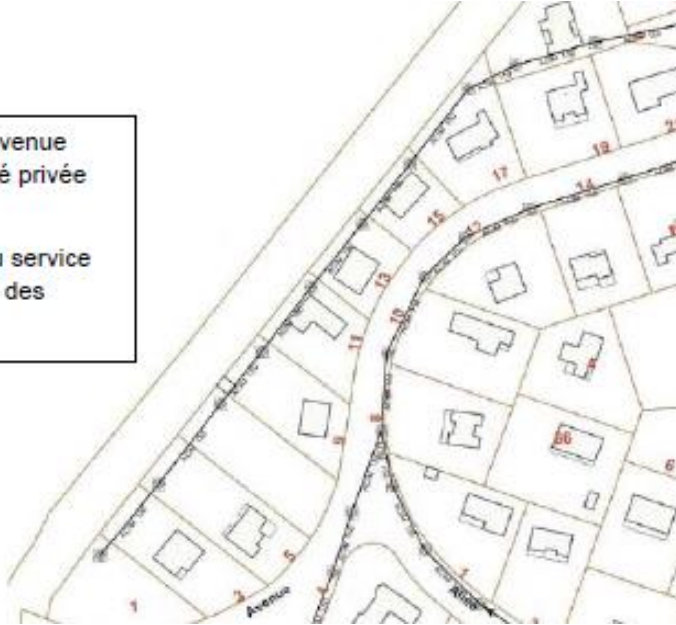
réseau de collecte avenue Bellevue en propriété privée côté parefeu ;
accès des agents du service refusé par la plupart des propriétaires

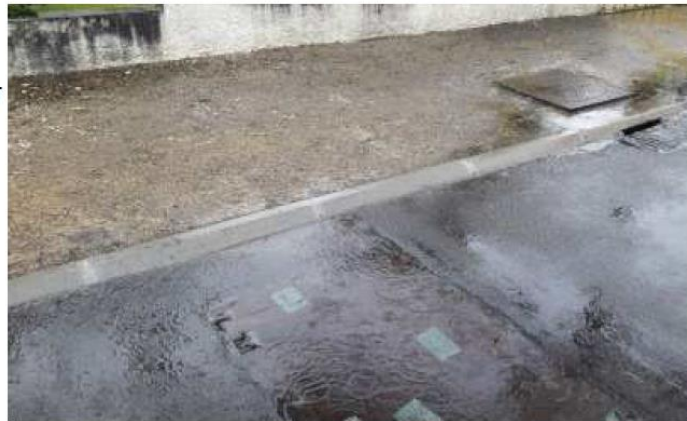
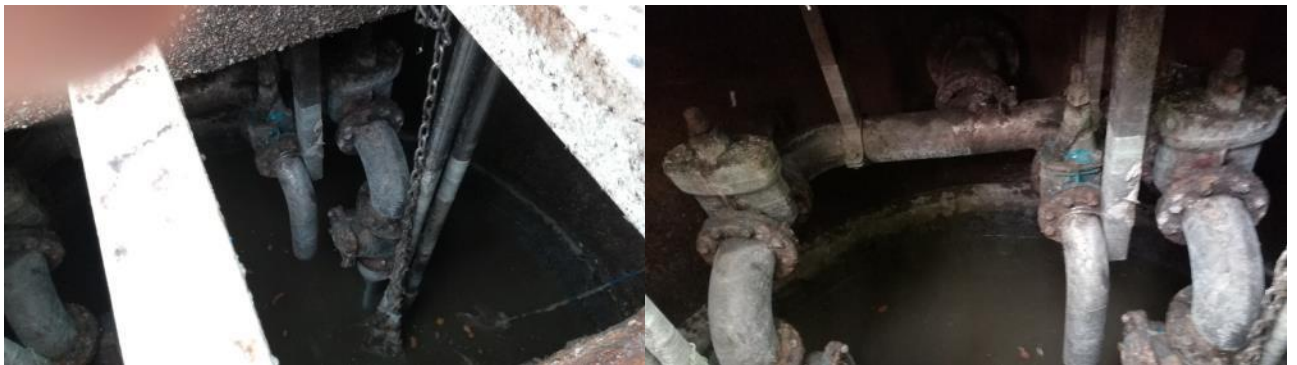
intrusion d'eaux pluviales	PR Armagnac 2	route refaite avec mauvais profil	les eaux de pluie s'écoulant sur la chaussée entrent dans le poste	reprise du profil de la voie	2
réseau de collecte inaccessible	réseau de collecte rue de Bellevue	ouvrages publics en domaine privé	accès impossible pour exploitation	créer nouveau réseau dans le pare feu de Brisants et y reprendre les branchements	2
génie civil du PR en mauvais état	PR 025 Morava	entrée d'eau de nappe en période de nappe haute	entrée d'eau parasite et dégradation du PR	reprise du GC du fond de la bache	3
génie civil du PR en mauvais état	PR 013 Oiseaux	dégradation du revêtement	début dégradation du béton	reprise du génie civil	3
Réhabilitation	PR Merlots	Déplacement du PR	Parcelle importante, faible volume de la bache		2
boîtes de branchements en domaine privé	réseau de collecte rue des Merlots	ouvrages publics en domaine privé (réseau entre n° 10 et 40)	risque d'impossibilité d'accès pour intervention d'urgence	vérifier l'état du réseau pour renouvellement si nécessaire et/ou pose de boîtes en domaine public (cf. ITV 16-228 et 17-231)	3

PR Armagnac 2
écoulement pluvial à revoir

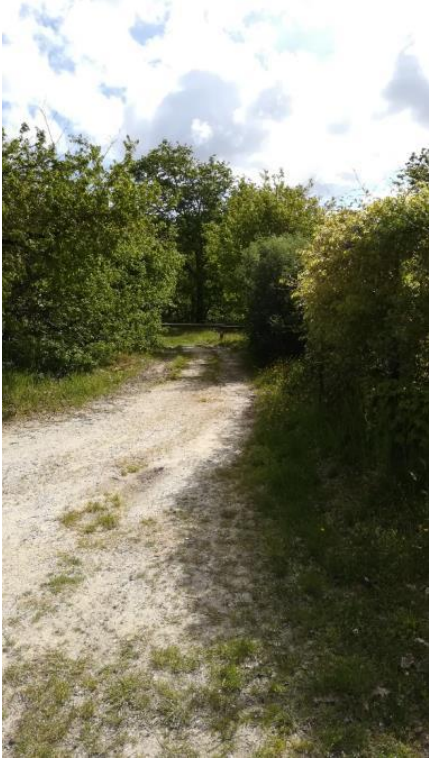
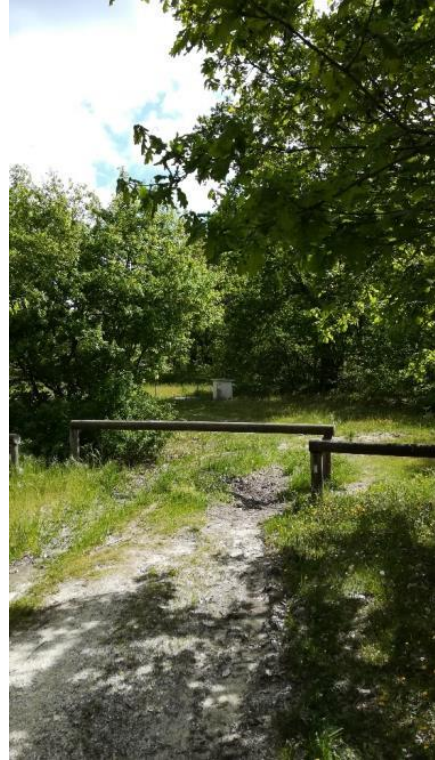
PR bourgeon – poste en mauvais état – hydraulique à refaire

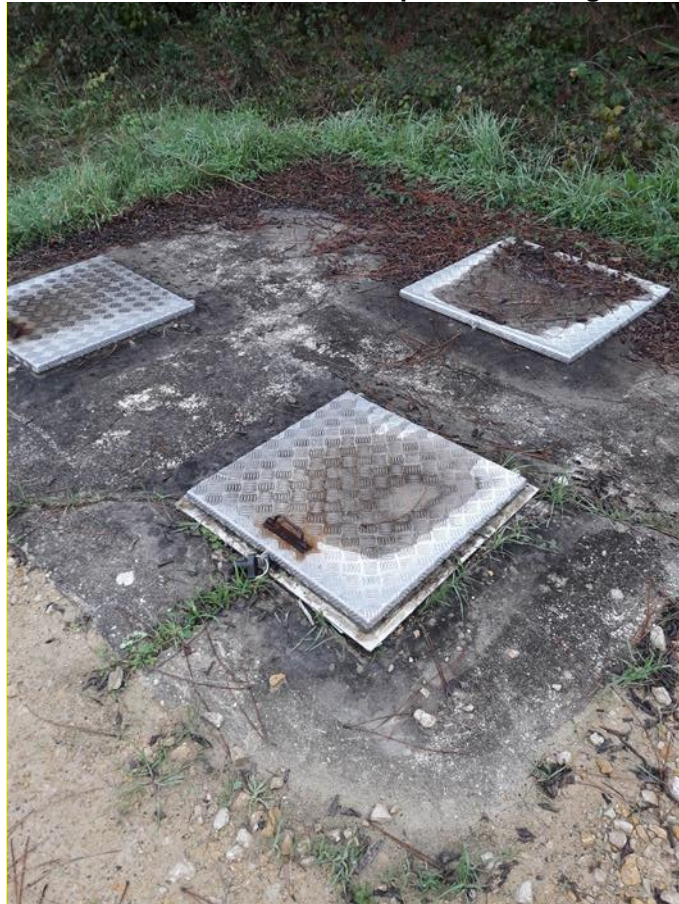
PR chêneraies – accès au poste à aménager

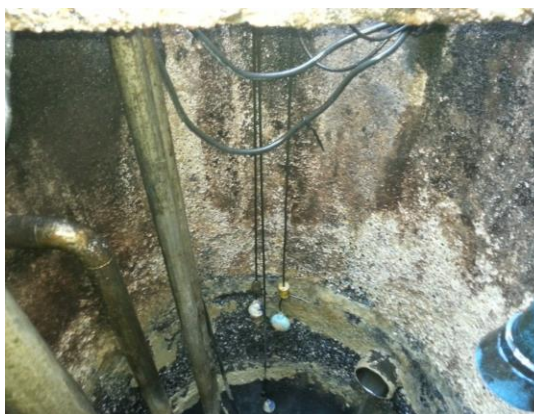
PR 212 Allegre

béton du poste
en mauvais état

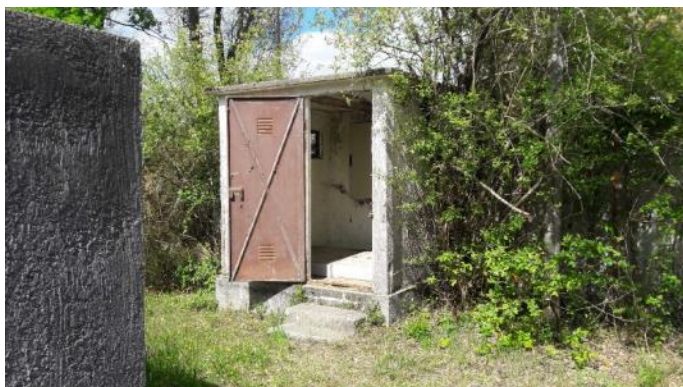
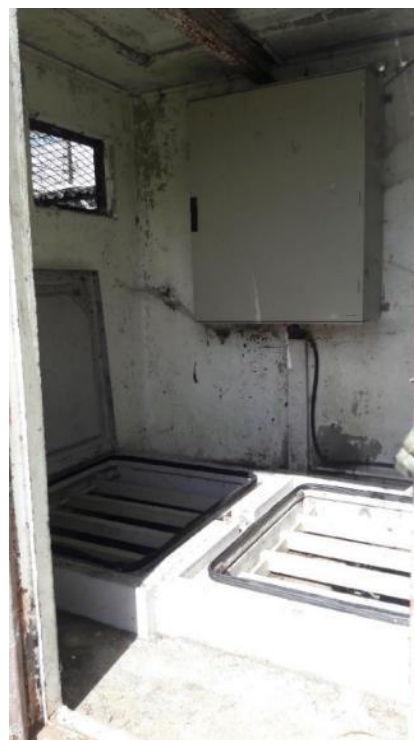
PR village retraite – ancienne installation avec difficultés d'exploitation

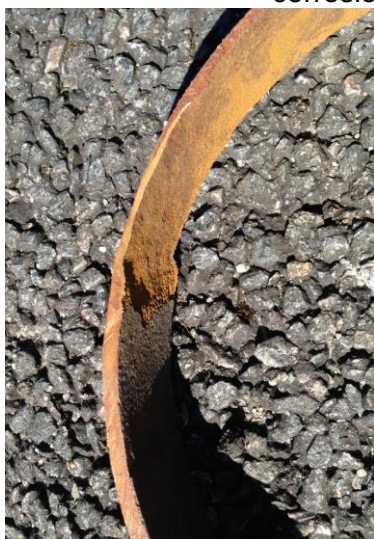
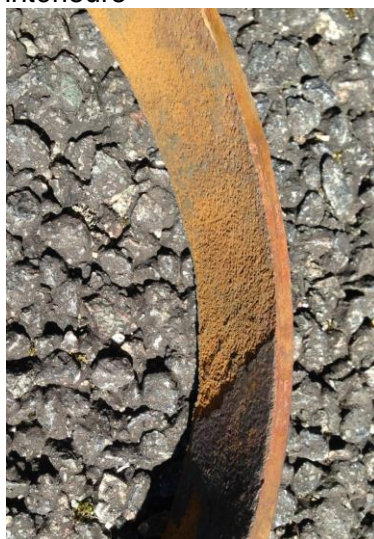
conduite corrodée	refoulement du PR 616 Malakoff	corrosion importante constatée lors d'une réparation de fuite	risque de fuites répétées	après investigations problème non urgent mais à surveiller	3
réseau et branchements en domaine privé	lotissements Burgat et Grangeneuve	ouvrages publics en domaine privé	risque d'impossibilité d'accès pour intervention d'urgence	création d'une servitude ou déplacement du réseau	3

conduite de refoulement du PR Malakoff
corrosion intérieure

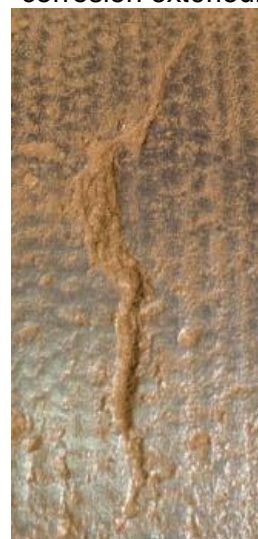
corrosion extérieure

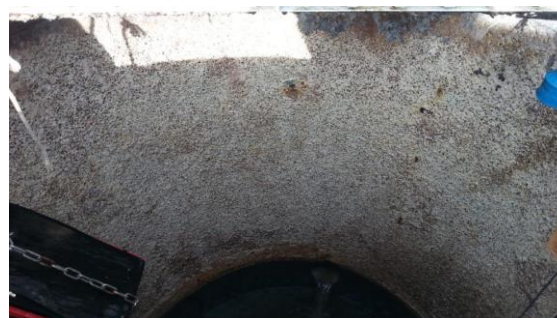
<i>Type de problème</i>	<i>Ouvrage(s) concerné(s)</i>	<i>Problème(s) rencontré(s)</i>	<i>Conséquence(s)</i>	<i>Solution(s) proposée(s)</i>	<i>Priorité</i>
génie civil du PR en mauvais état	PR 616 Malakoff	dégradation du béton	risque de sinistre	reprise du génie civil ou construction d'une nouvelle bache à côté de l'existante	1
difficulté ou impossibilité d'accès	PR 632 Les Plaines	absence de tés de curage sur le refoulement	curage du refoulement impossible (le PR étant souvent en niveau haut, ce curage serait nécessaire)	installation de tés de curage, après réalisation de sondages	1
cuve de stockage du nitrate	PR 612 Les Plaines	la cuve en place est de faible volume et en mauvais état		renouvellement / renforcement à programmer en fonction du choix de traitement	3
réseau en mauvais état	rue Grangeneuve	réseau fissuré	nombreuses interventions	réseau à renouveler ou réhabiliter	2
restructuration du réseau	refoulements PR Lamothe, Catalans et Nezer 2	le bassin versant des PR de Lamothe et de Catalans pourrait être renvoyé vers Nezer2 et Nezer 2 vers Baneyre	cela réduirait le débit transitant par les PR Les Plaines et Poissonniers	restructuration du réseau et création d'un refoulement du PR Nezer2 vers le PR Baneyre ou option vers STEP Biganos	2

PR Malakoff
dégradation du béton de la bache

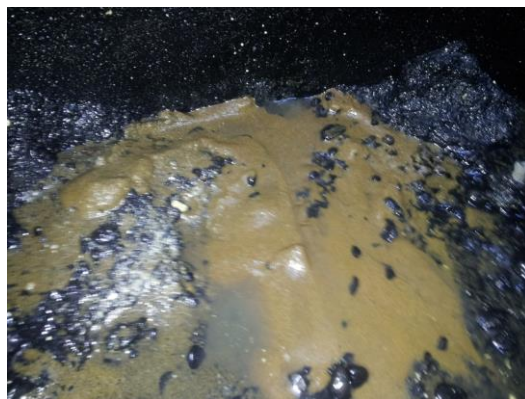
Type de problème	Ouvrage(s) concerné(s)	Problème(s) rencontré(s)	Conséquence(s)	Solution(s) proposée(s)	Priorité
génie civil du PR en mauvais état	PR 836 Grand Large	entrée d'eau de nappe et de sable en fond de bache (infiltration sur liaison fond de cuve / parois)	entrée d'eau parasite et dégradation du PR	reprise du GC du fond de la bache	1
Exutoire PR	PR Jaumard	Exutoire du PR au mauvais état	Dégradation du béton	Reprise du regard de visite	1
génie civil du PR en mauvais état	PR 859 Firmament	dégradation du revêtement	dégradation du béton et risque de sinistre	reprise du génie civil	1
accès au PR	PR 896 Les Portes du Pyla	accès ensablé	accès impossible aux camions	réalisation d'un accès carrossable	1
GC bache endommagé	PR CES	paroi cuve fissurée	pénétration de racines	renforcement et reprise de l'étanchéité de la cuve	1
génie civil du PR en mauvais état	PR 885 Paradis des Canards	cloquage du revêtement	début dégradation du béton et risque de sinistre	reprise du génie civil	2

infiltrations
en fond de bâche

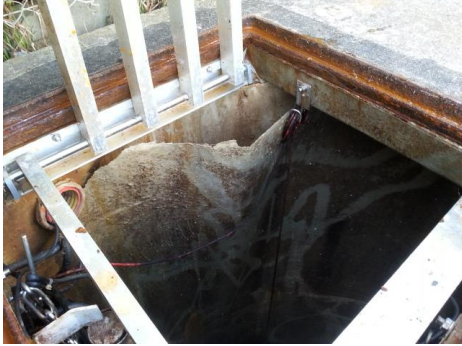
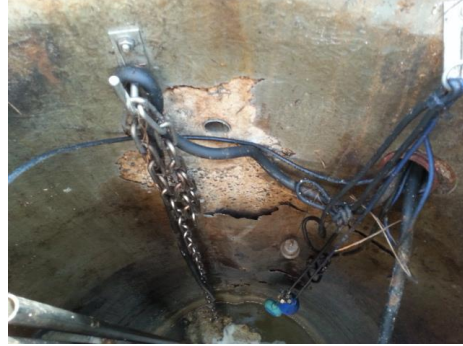
PR 859 Firmament

revêtement décollé

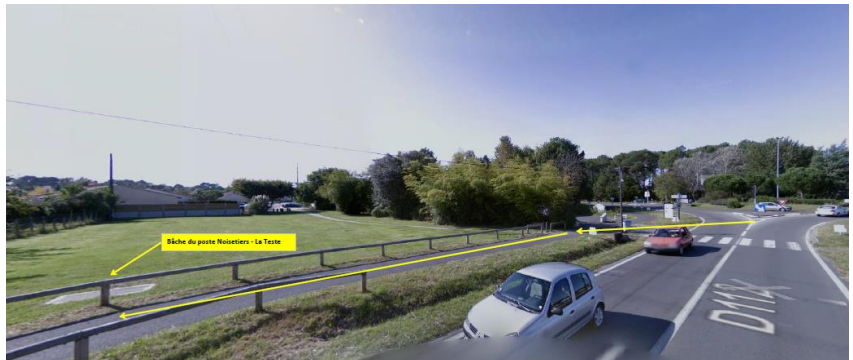
PR Noisetiers
accès difficile et dangereux
(par piste cyclable)

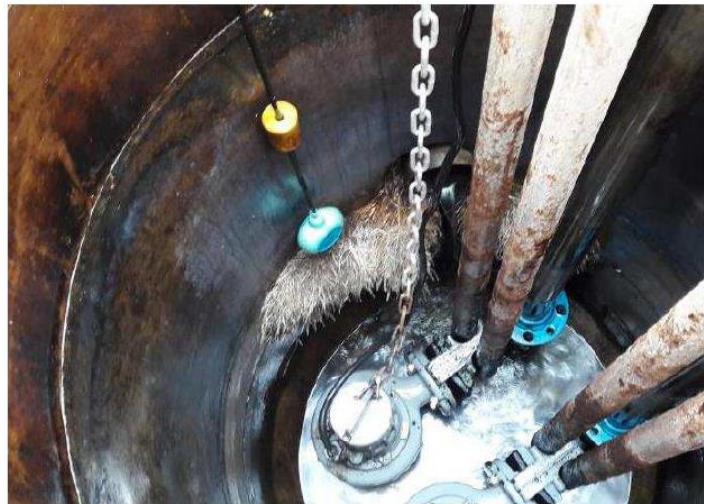
PR CES
pénétration de racines

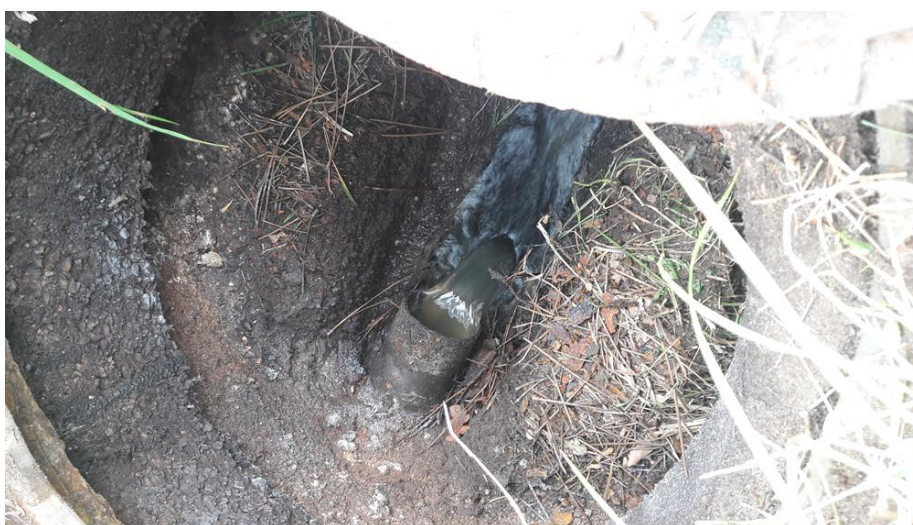
PR Les Portes du Pyla

Accès au poste difficile aux hydrocreurs

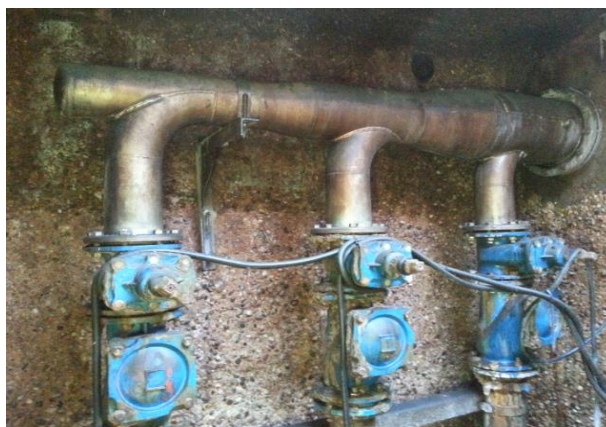
PR 923 Point France

béton très dégradé

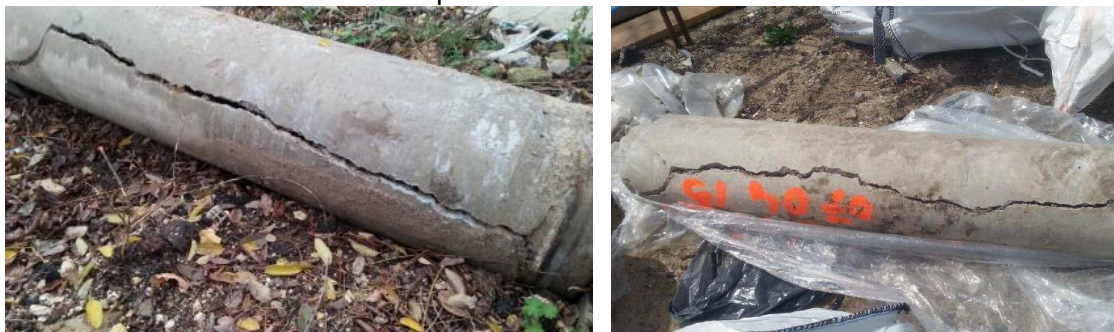
conduite de refoulement du PR Chapelle

casses réparées fin 2014 et début 2015

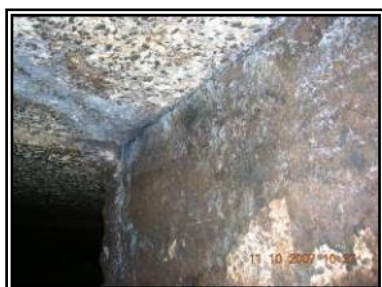
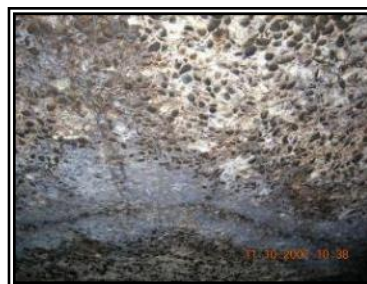
Bâche principale : dégradation importante des bétons du génie civil de la bâche de relevage.

- La fissuration au niveau de la dalle,
- La fissuration entre la bâche en elle-même et la galerie des tuyauteries d'aspiration.

Fissures et dégradation apparentes des bétons

La suppression de cette dalle a eu lieu lors de l'arrêt technique de Smurfit en mars 2018.

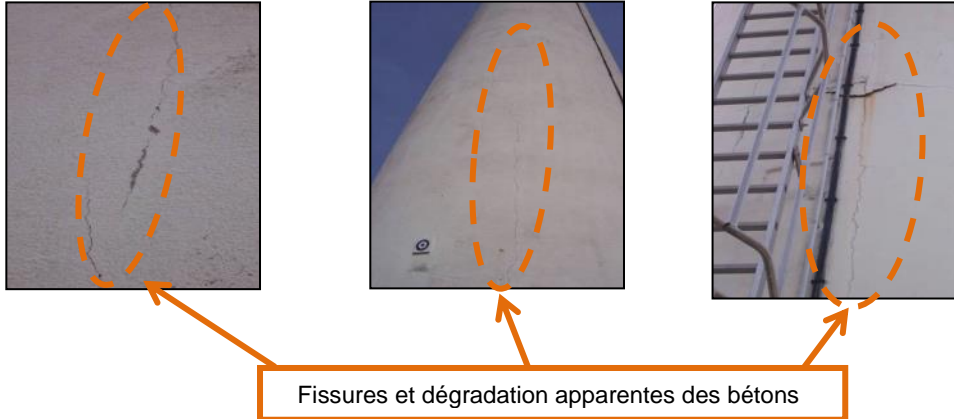
cheminée d'équilibre PR CP	fissures	fissures non fuyardes et dégradation du béton	risque d'aggravement du désordre	situation à suivre ; témoins posés en avril 2017	2
cheminée d'équilibre PR CP	débordement au débit de pointe	en situation exceptionnelle (P2 + P3) le niveau dans la cheminée dépasse sa margelle	risque pour l'ouvrage et les abords	situation à intégrer dans étude future station CP2	2
PR Lagrua	absence d'indication de position des nouvelles vannes posées sur le refoulement	Les indicateurs actuellement installés tournent avec la vis de manœuvre de la vanne et ne donnent pas la position de l'opercule	impossible de connaître la position de l'opercule de la vanne	remplacer les indicateurs de position	intégré dans projet en cours de Lagrua2
Lagrua	infiltration d'eau de nappe dans le sous-sol	béton fissuré, arrivée d'eau de nappe importante (plusieurs m3/h)	risque d'inondation du sous-sol	reprise génie civil	1

➤ **Cheminée d'équilibre** : Il est à noter la présence de fissurations importantes au niveau du génie-civil de la cheminée d'équilibre. Un suivi permettant d'observer l'évolution des dites fissures doit être mis en œuvre avec par exemple la mise en place de **témoins**.

En avril 2017, lors du remplacement de la cablette de terre du parafoudre, ELOA a mis en place des témoins de plâtre sur les fissures.

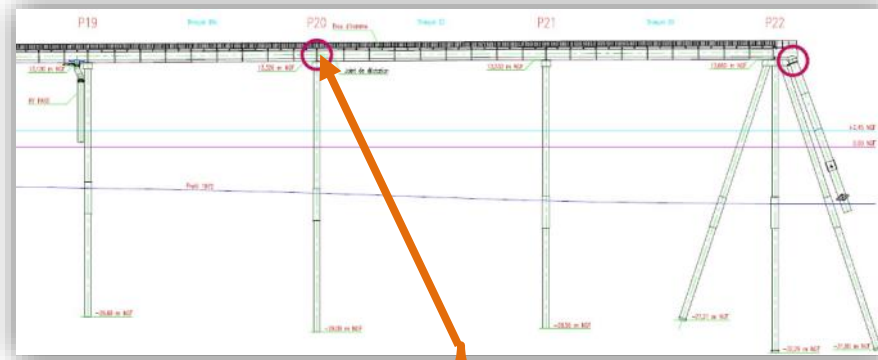
Patin Nord-Ouest

Lors du chantier de renouvellement du compensateur réalisé en 2012, les patins situés à proximité ont été contrôlés (pilier n°20) et qualifiés en très mauvais état.
