Rapport Annuel du Déléguataire

2021

Syndicat Intercommunal
du Bassin d'Arcachon

Ce document a pour vocation de fournir les indicateurs de performance permettant d'apprécier la qualité du service de l'assainissement collectif sur l'année 2021 sur les 10 communes riveraines du Bassin d'Arcachon.

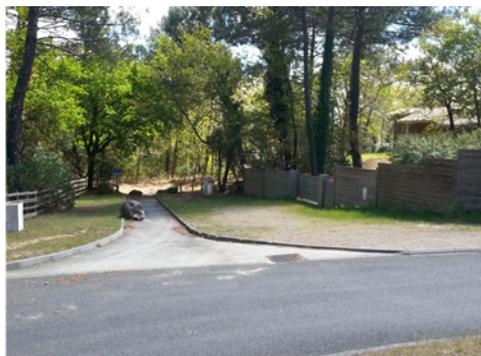
PR Piquey 2
accès pour camion PL à aménager

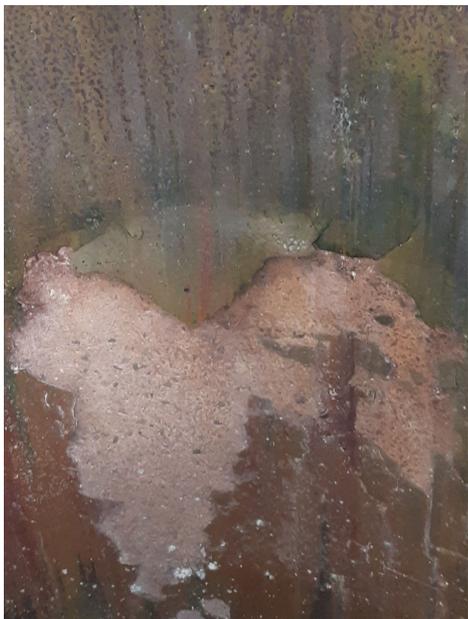
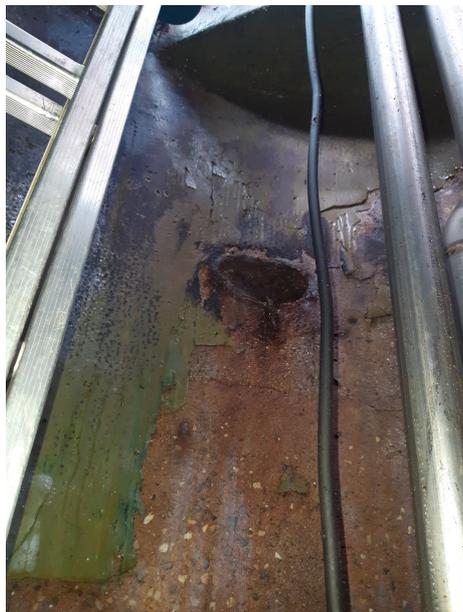
génie civil du PR en mauvais état	PR 008 VVF	dégradation du revêtement	début dégradation du béton et risque de sinistre	reprise du génie civil	2
génie civil du PR en mauvais état	PR 085 Piquey 3	décollage du revêtement plastique	début dégradation du béton et risque de sinistre	reprise du génie civil	2
intrusion d'eaux pluviales	PR Armagnac 2	route refaite avec mauvais profil	les eaux de pluie s'écoulant sur la chaussée entrent dans le poste	reprise du profil de la voie	2
réseau de collecte inaccessible	réseau de collecte rue de Bellevue	ouvrages publics en domaine privé	accès impossible pour exploitation	créer nouveau réseau dans le pare feu de Brisants et y reprendre les branchements	2
génie civil du PR en mauvais état	PR 025 Morava	entrée d'eau de nappe en période de nappe haute	entrée d'eau parasite et dégradation du PR	reprise du GC du fond de la bache	3
génie civil du PR en mauvais état	PR 013 Oiseaux	dégradation du revêtement	début dégradation du béton	reprise du génie civil	3

PR VVF : Dégradation du revêtement

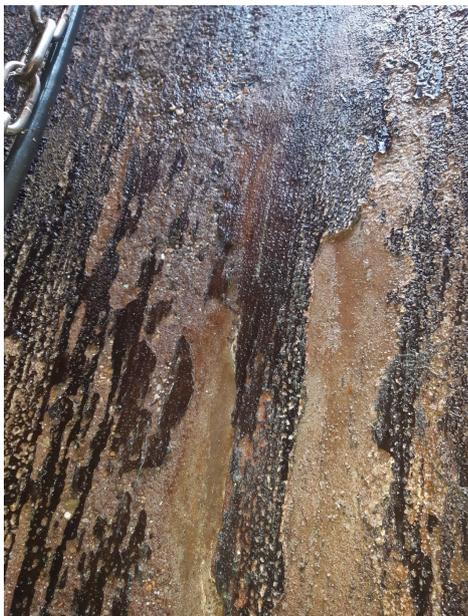
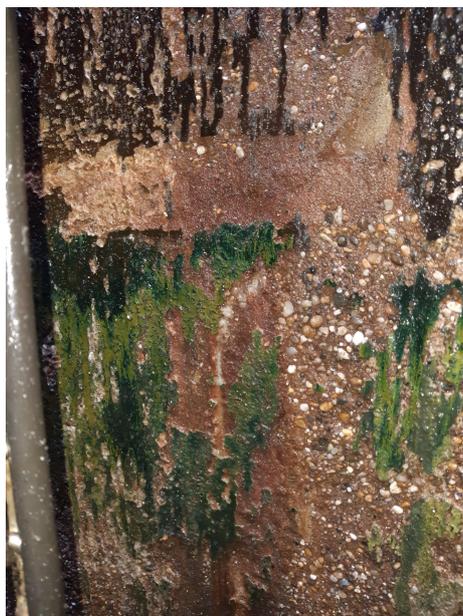
PR Chêneraie : Dégradation du revêtement

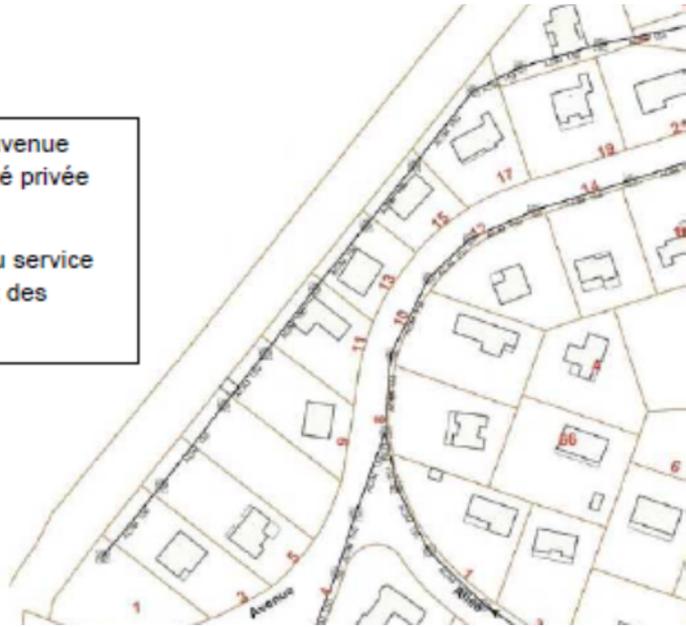
réseau de collecte avenue
Bellevue en propriété privée
côté parefeu ;
accès des agents du service
refusé par la plupart des
propriétaires

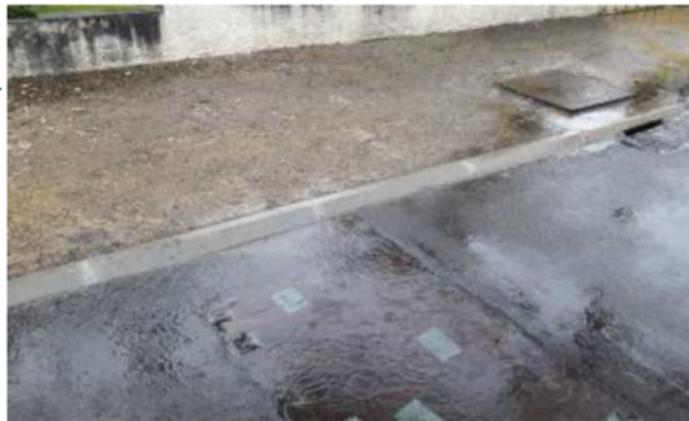
PR Armagnac 2
écoulement pluvial à revoir

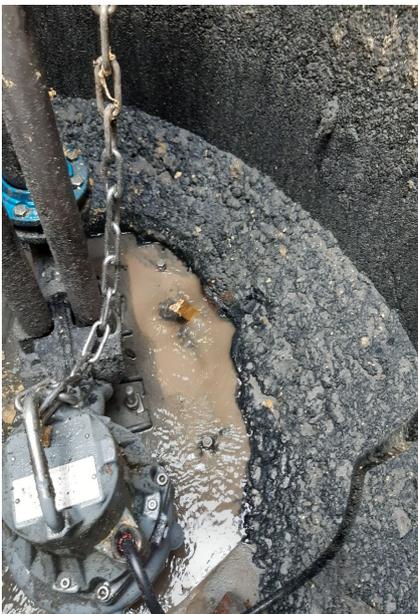
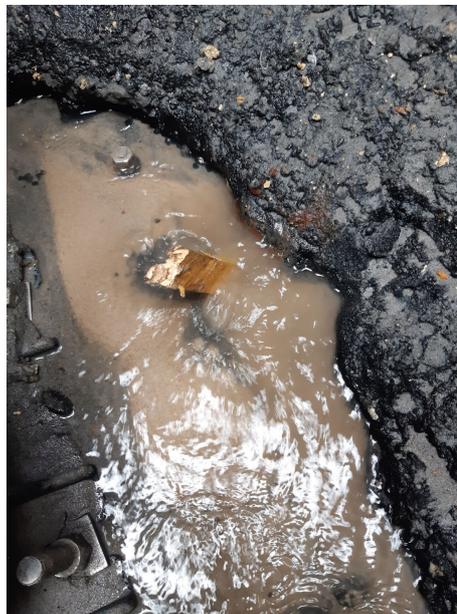
Type de problème	Ouvrage(s) concerné(s)	Problème(s) rencontré(s)	Conséquence(s)	Solution(s) proposée(s)	Priorité
réseau en mauvais état	Rue du Languedoc	collecteur en mauvais état	mauvais écoulement, nombreuses interventions	réseau à refaire (voir ITV 16-08)	2
réseau en mauvais état	rue des Cigales	collecteur en mauvais état	mauvais écoulement, nombreuses interventions	réseau à refaire (voir ITV 16-08)	1
génie civil du PR en mauvais état	PR 105 Paradis 6	Problème étanchéité fond du PR	Infiltration eaux parasites	Etanchéifier le PR	1

PR Paradis 6 : Problème étanchéité fond du PR

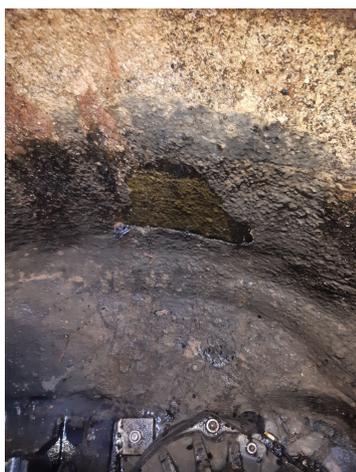
Génie civil du PR en mauvais état	PR 302 Parguines	le béton de la bache est endommagé	Dégradation du béton	Reprise du GC	1
problème d'écoulement	carrefour Cassy	réseau en mauvais état, raccords hydrauliques mal conçus	écoulement perturbé, point noir réseau	ITV transmise (16-202), travaux d'amélioration à prévoir	2
génie civil du PR en mauvais état	PR 305 Mer&Soleil	Problème étanchéité fond du PR	Infiltration eaux parasites	Etanchéifier le PR	1
génie civil du PR en mauvais état	PR 306 Vieux Port	Problème étanchéité fond du PR	Infiltration eaux parasites	Etanchéifier le PR	1

PR Parguines : dégradation du béton.

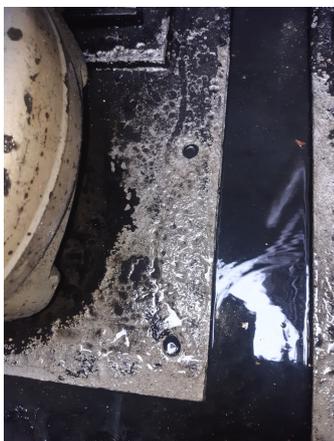
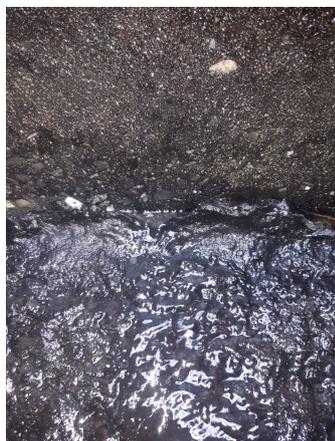
PR Vieux Port : Problème étanchéité fond du PR

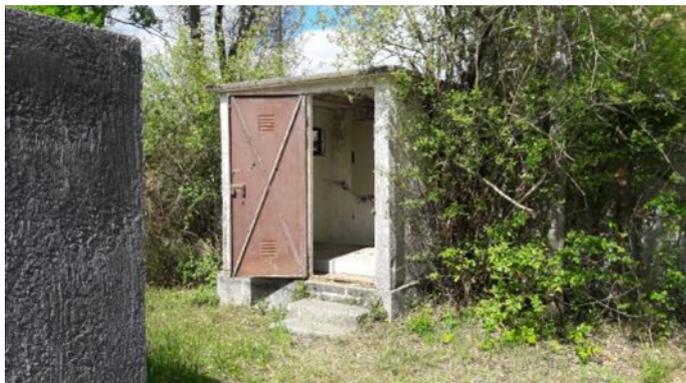
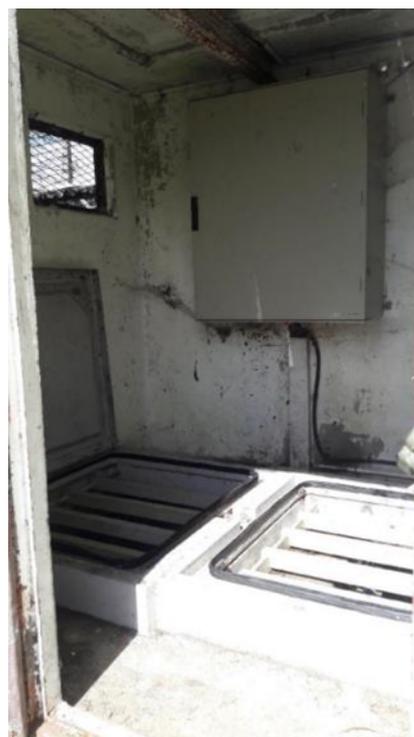
Type de problème	Ouvrage(s) concerné(s)	Problème(s) rencontré(s)	Conséquence(s)	Solution(s) proposée(s)	Priorité
ancien ouvrage à reprendre	PR 406 Village de retraite	installations à l'intérieur d'un ancien ouvrage partiellement désaffecté	exploitation malaisée	PR à restructurer : enlever abri au-dessus de la bâche après déplacement armoire électrique, démolir anciens ouvrages	2
génie civil du PR en mauvais état	PR Acaccias	Problème étanchéité fond du PR	Infiltration eaux parasites	Etanchéfier le PR Travaux SIBA 2022	1
décantation du sable	bassin de sécurité	absence de point bas de décantation	dépôts de sable et remobilisables	réalisation d'une fosse de décantation (comme réalisé au bassin de Lanton)	3

PR village retraite – ancienne installation avec difficultés d'exploitation

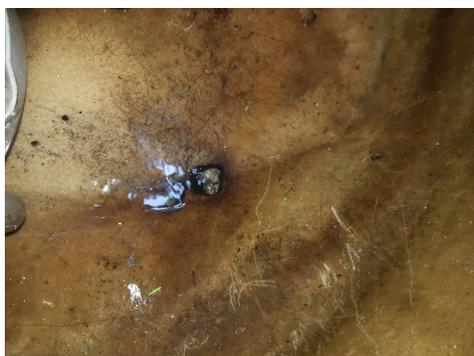
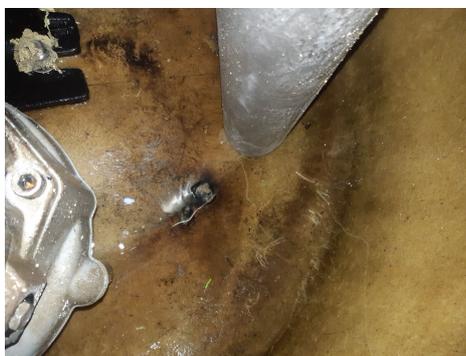
Réseau en mauvais état	Route des Lacs	Réseau en mauvais état	Risque de casse et de débordements	Renouvellement du réseau	1
Réseau en mauvais état	Quartier Jaurès	Réseau en mauvais état	Risque de casse et de débordements	Renouvellement du réseau	2
génie civil du PR en mauvais état	PR Papetiers	Problème étanchéité fond du PR	Infiltration eaux parasites	Etanchéifier le PR	1
génie civil du PR en mauvais état	PR Eauditorium	Cloquage du revêtement	Risque d'infiltrations d'eaux parasites	Etanchéifier le PR	2

PR Papetiers : Problème étanchéité fond du PR

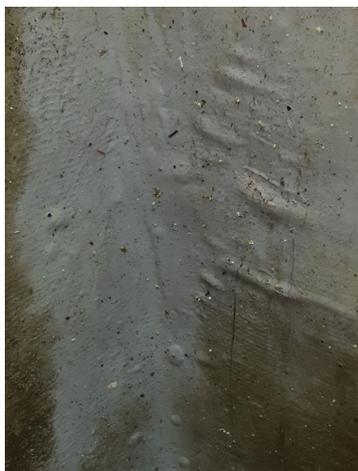
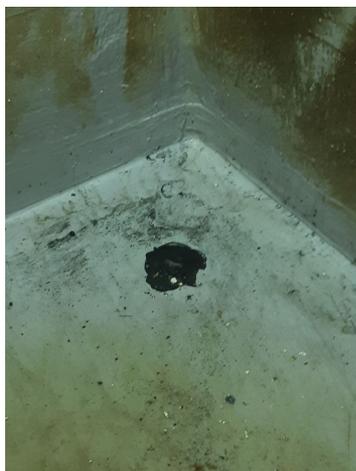
PR Eauditorium : Cloquage du revêtement + 1 pt où le revêtement est parti.

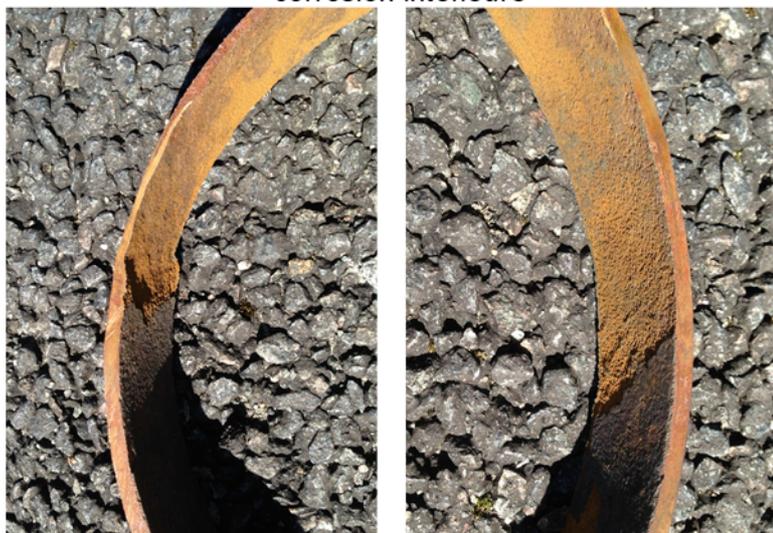
conduite de refoulement du PR Malakoff
corrosion intérieure

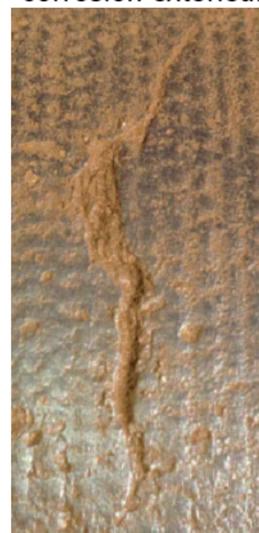
corrosion extérieure

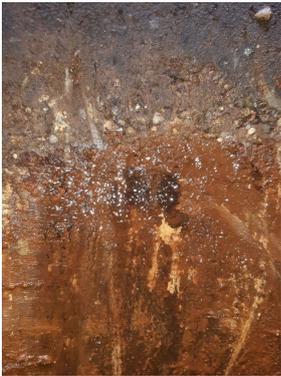
PR Grands Champs : Dégradation du revêtement.

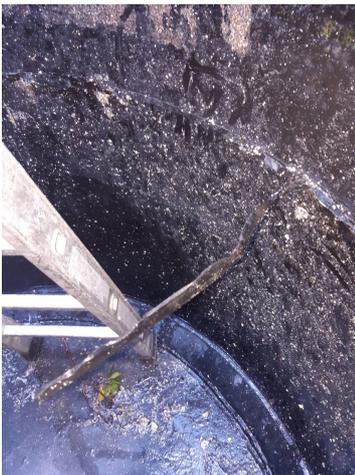
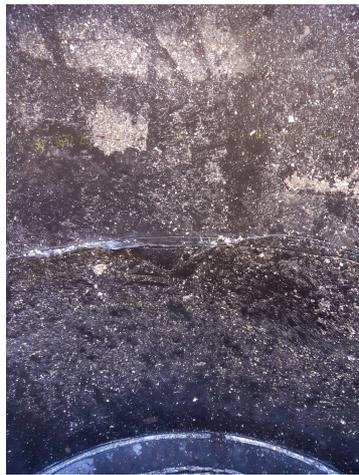
Sécurité intervention	PR Perrault	L'accès aux trappes se fait par un talus en terre et herbe	risque pour la sécurité des agents	Mise en place d'un escalier d'accès	<u>1</u>
Réseau en mauvais état	Allée Dufourg	Réseau en mauvais état	Risque de casse et de débordements	Renouvellement du réseau	1
génie civil du PR en mauvais état	PR 744 Grands Champs	dégradation du revêtement	Infiltration d'eaux de nappe à 1m70	reprise du génie civil	2
génie civil du PR en mauvais état	PR 771 Ambroise Paré	Soudure intérieure de la bache	Problème d'étanchéité	Reprise de la soudure	1

PR Ambroise Paré : Soudure intérieure décollée.

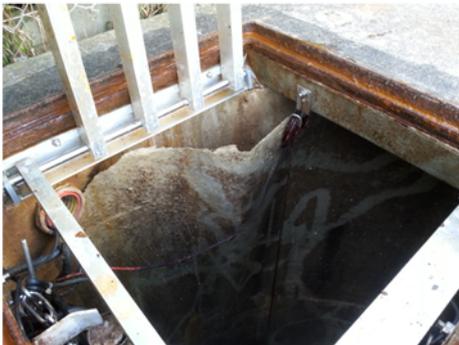
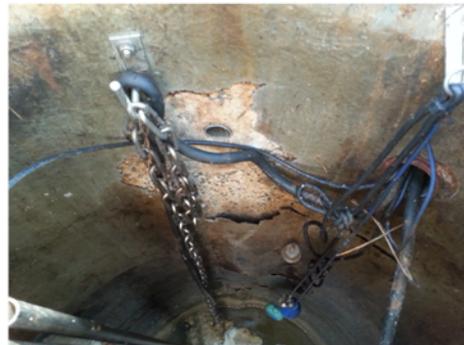
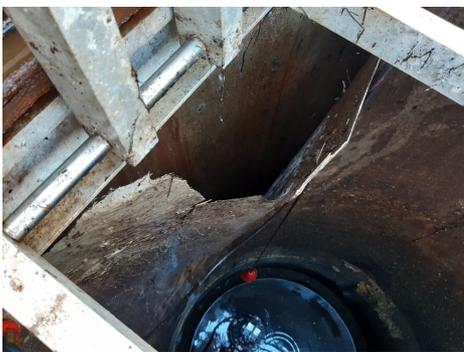
revêtement décollé

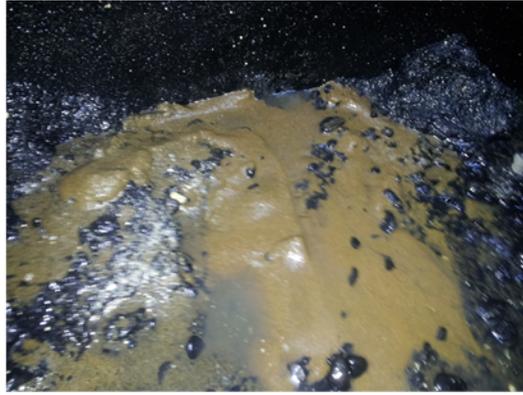
PR 836 Grand Large

infiltrations
en fond de bêche

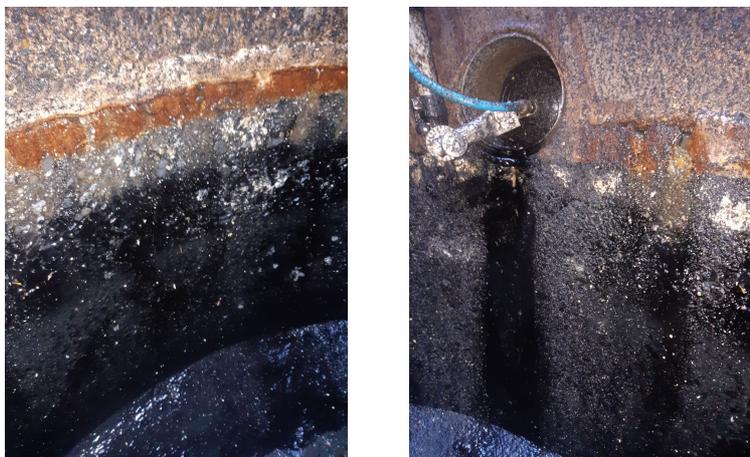
PR Clair Bois : Infiltration d'eau de nappe à 50cm du fond du poste.

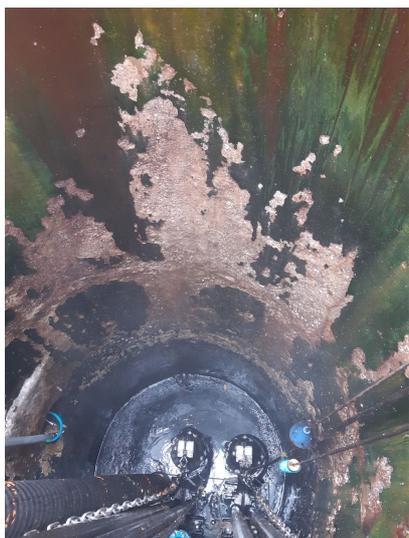
PR Doré : Dégradation du revêtement de la bêche.

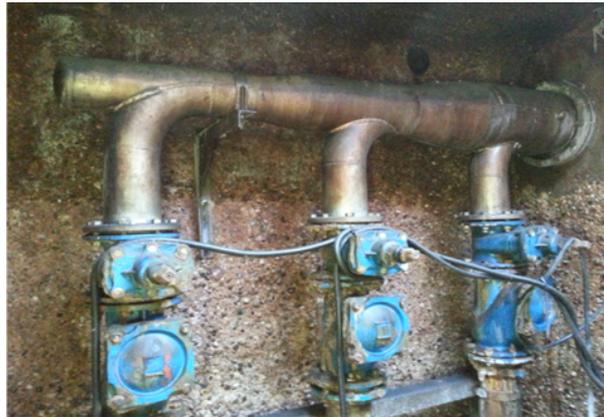
béton très dégradé

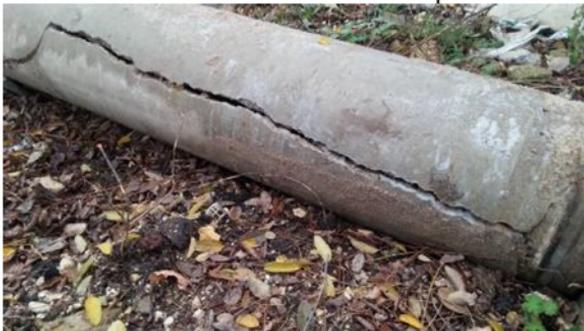
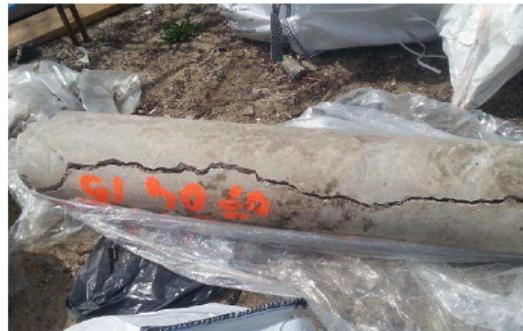
conduite de refoulement du PR Chapelle

casses réparées fin 2014 et début 2015

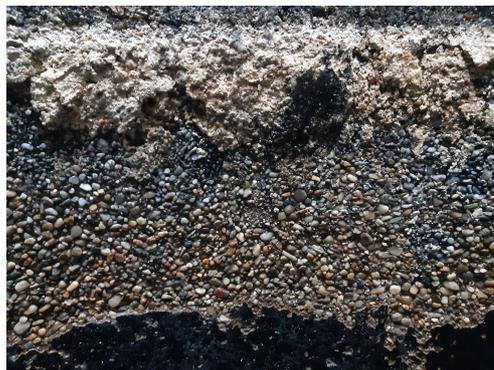
PR Louis le Marié

Béton très dégradé

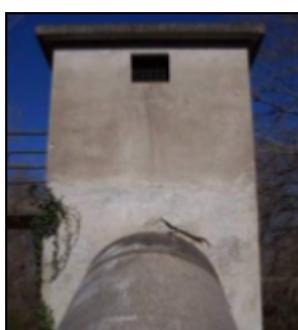
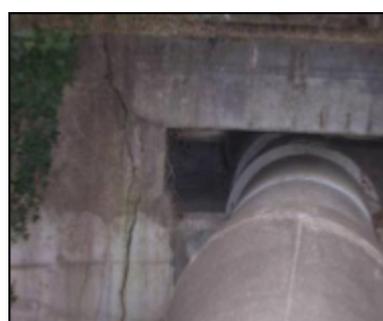
Des fissures et des épaufrures ont été constatées sur les pieux bétons soutenant le fourreau du collecteur Sud, au niveau du passage de la Leyre sur la Commune de Biganos :

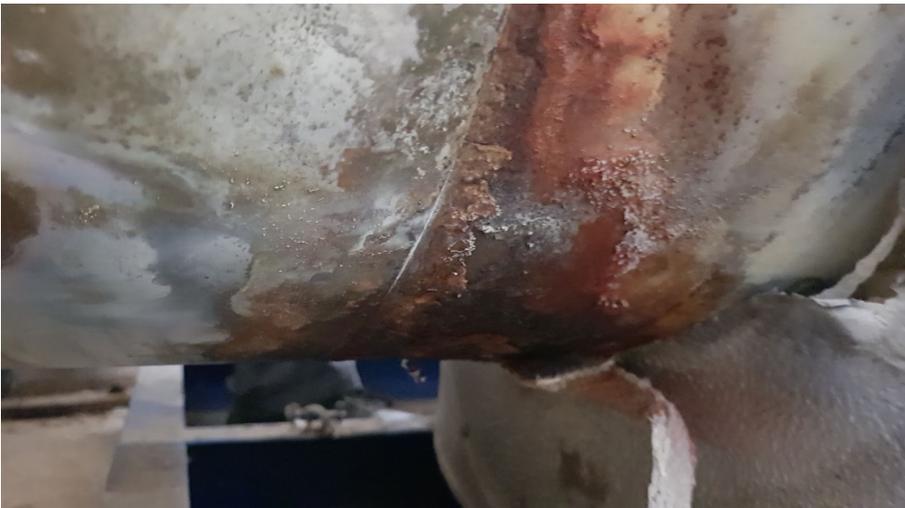
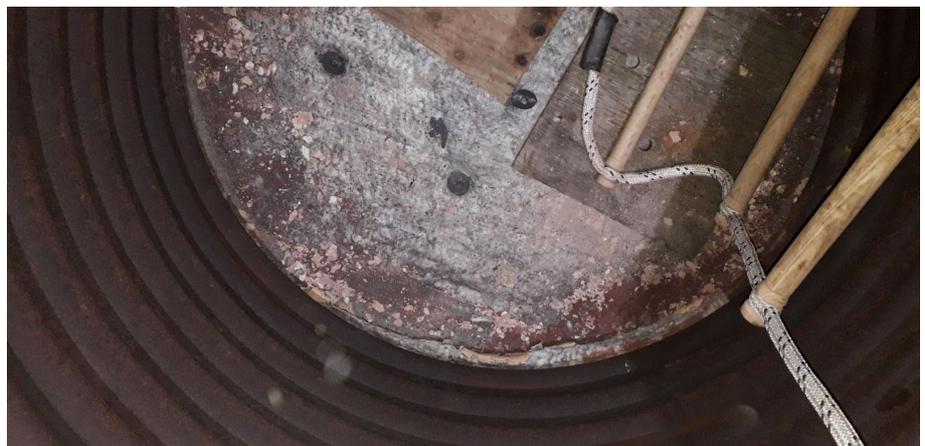
Le départ d'incendie a été observé au niveau de la sortie des fumées.
Une fois la chaudière arrêtée et expertisée, il s'est avéré que le réfractaire du fond de chaudière avait complètement disparu, brûlé certainement par la flamme du brûleur.

La chaudière a été remise en route après travaux en octobre 2021.

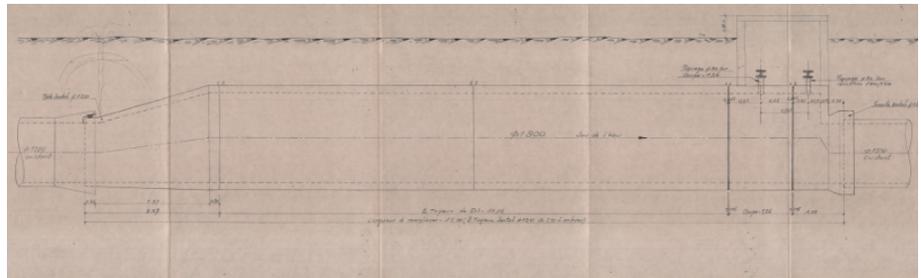
En juin 2021, fuite sur les piquages sur le 1800 au refoulement de CP sur la commune de Balanos. Réparation provisoire en attendant le changement des 18 ml du béton âme tôle en fonte 1200 planifié en mai 2022.
