**BASSIN
D'ARCACHON**

REHABILITATION DU DPM & RESTAURATION DE VASIERES

Bilan des interventions 2021

Banc de BOURRUT

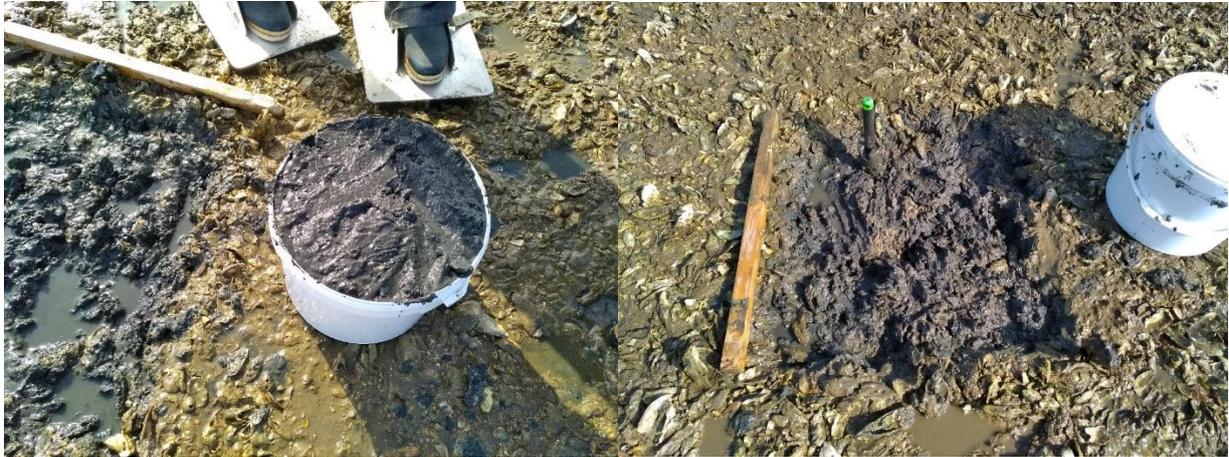
Figure 7 : Localisation des prélèvements

On constate bien une importante diminution des tailles de coquilles.

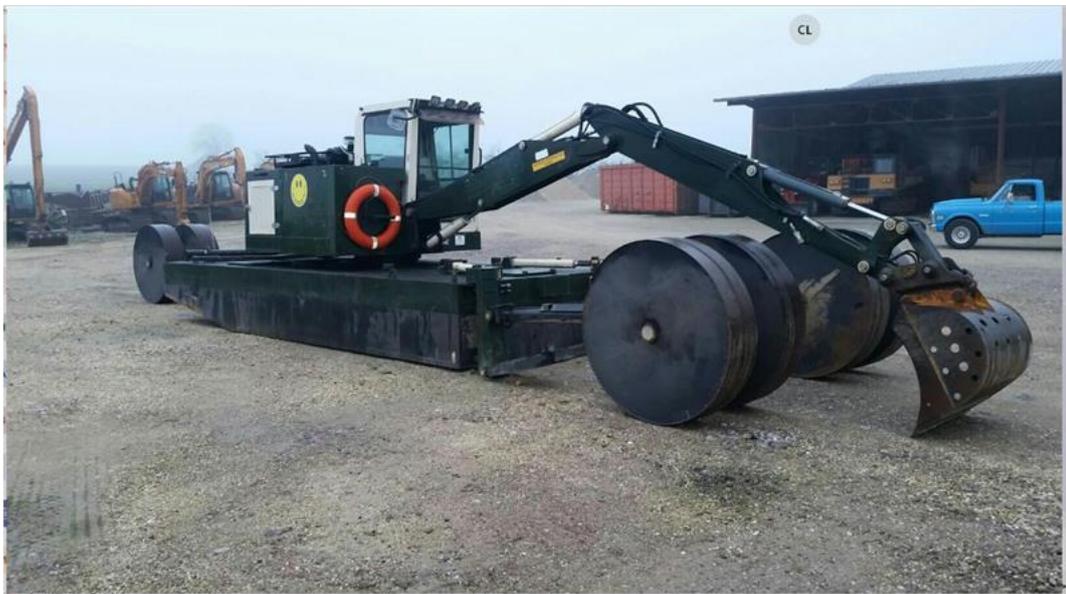
Figure 8 : Pelle ponton avec broyeur à l'avant

-Lorsque le terrain n'était pas porteur, cas d'une zone au nord de la vasière à proximité de l'herbier, une pelle sur ponton avec broyeur sur l'avant a été testée. Elle devait avancer sur la vase avec l'aide de son bras. L'essai n'a pas été concluant, le bras de la pelle n'était pas suffisamment puissant pour la tirer.

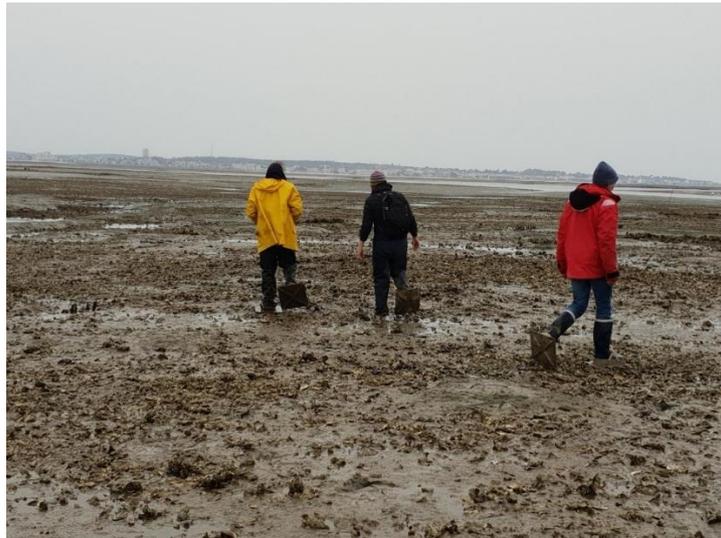
Figure 9 : Visite de terrain le 16 mars 2022 avec Ifremer

La zone n'a donc pas pu être broyée. Une visite de terrain a confirmé la nécessité d'intervenir car beaucoup trop de coquilles étaient présentes sur place.

Une intervention a été commandée à la dameuse de la Trézence, réalisée le 30 mars 2022, pour niveler le terrain et passer le train de chenille sur les coquilles. Il faudra suivre l'évolution de cette zone dans le temps et sans doute réintervenir pour obtenir un substrat plus favorable à la recolonisation des zostères.

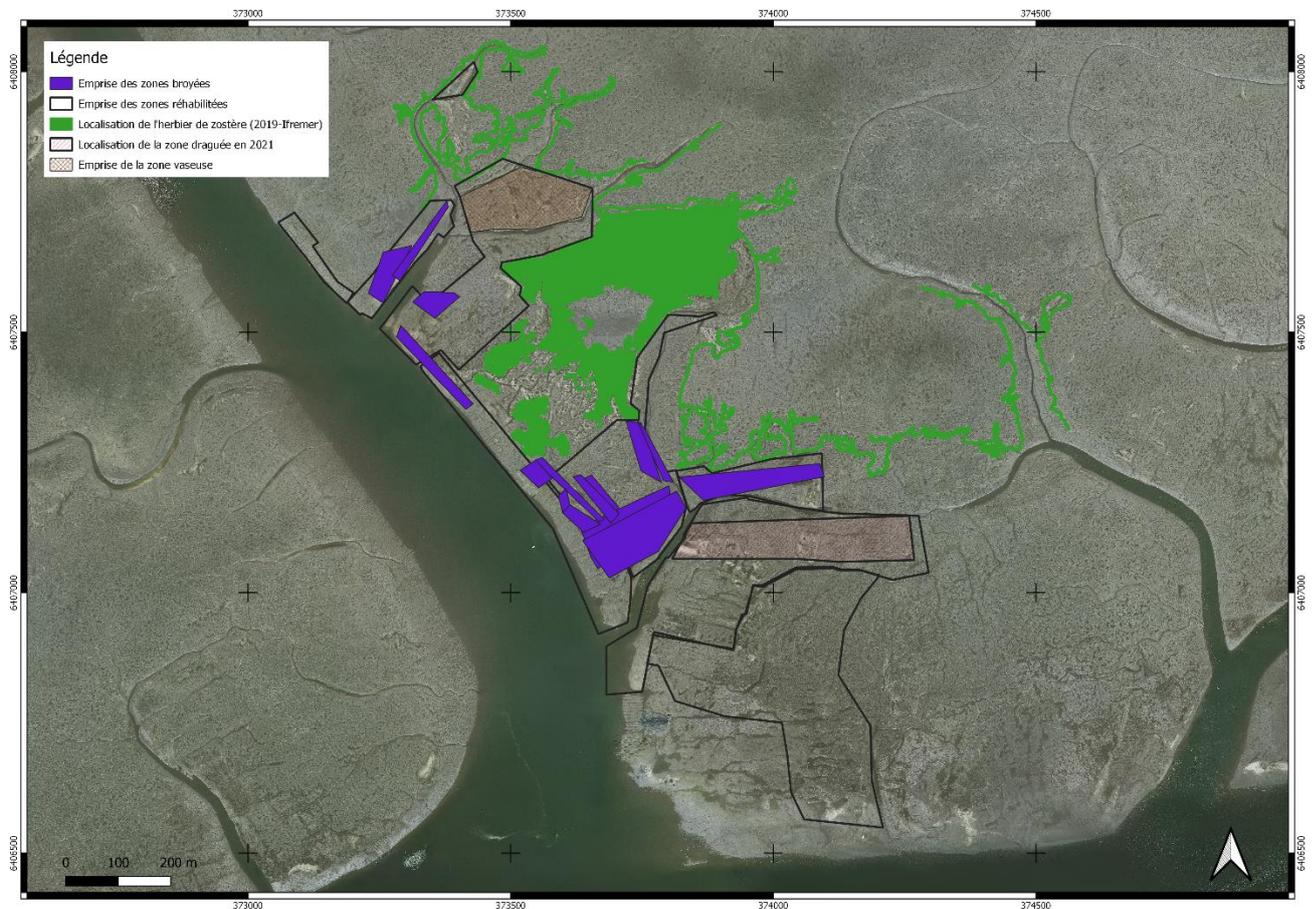
Figure 10 : Localisation des zones broyées et draguées

En moyenne, 0,40 ha par marée ont été broyées sur Bourrut soit un total de 4,8 ha. Il a été privilégié une intervention sur les zones proches de l'herbier pour favoriser son implantation.

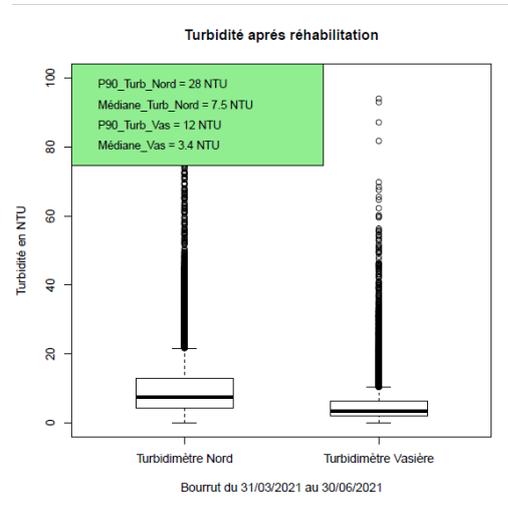
Figure 14 : TURBIDITE APRES TRAVAUX

Après la période des travaux, les turbidités médianes journalières sont du même ordre que durant la période avant travaux, par contre le P90 du turbidimètre de la vasière est deux fois plus élevé (Cf. figure 14). Nous avons recherché l'explication de ce constat par corrélations à d'autres paramètres (vent-marée-pluie) et en analysant les données sur l'ensemble de la plage de données.
