Confortement de l'encoche dunaire de la Corniche (La Teste-de-Buch) – recherche d'une solution technique optimisée

Phase 1 : Etat des lieux

NOTE

Version 5

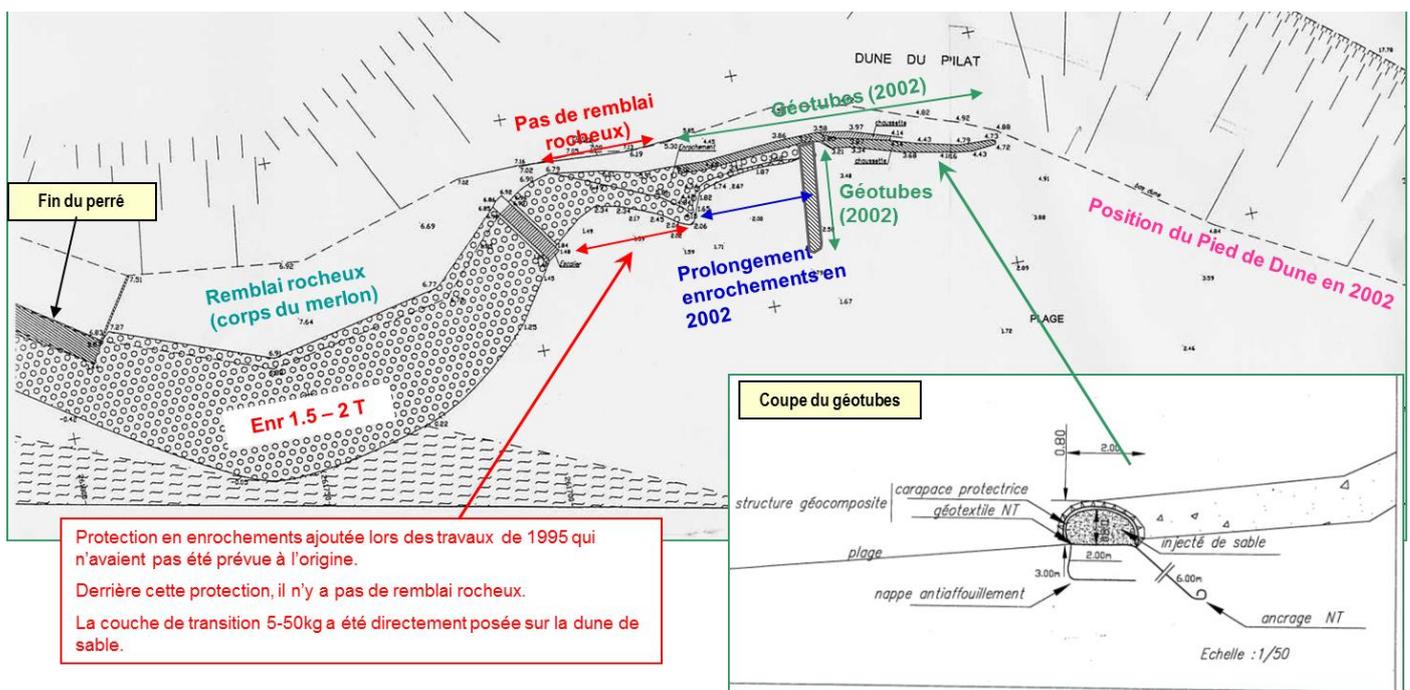
Figure 21: Synthèse des aménagements réalisés en 2002

- Ouvrages de la Corniche : pour limiter le recul du trait de côte constaté au sud du musoir de la corniche, la protection en enrochements a été prolongée et des géotubes ont été mis en place (cf. figure ci-après). Le pied de l'ouvrage géotextile était autour de +3m CM et d'un diamètre de 0.8m environ (soit une arase de 3.8m CM). La protection en géotextile s'est rapidement dégradée et n'est pas apparue efficace. Le recul s'est maintenu :

- Les géotubes se sont percés par endroits (protection anti UV, enrochements, dégradations des personnes?).
 - Ces géotubes n'ont pas permis de protéger le pied de la dune car les vagues passent par-dessus cette protection lors des tempêtes.

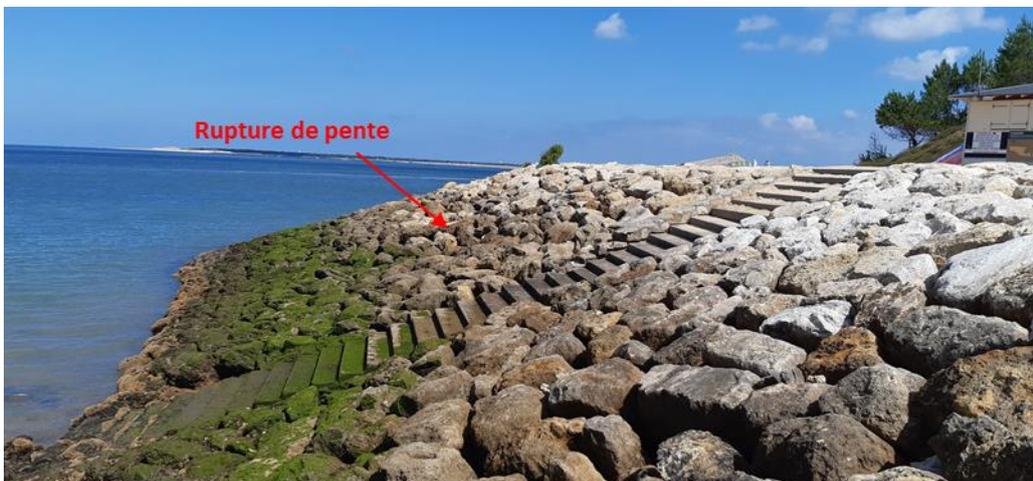
Figure 23: Partie Nord de la protection en enrochements

La partie au Nord des escaliers ne semble pas s'être dégradée de manière importante depuis le diagnostic de 2011 : à plusieurs endroits, la carapace en enrochements est marquée par plusieurs ruptures de pentes, traduisant une très probable déstabilisation des enrochements dans le passé. Cependant, comme cela n'a pas semblé évoluer depuis 2011, il est probable que ces enrochements se soient maintenant stabilisés. Comme mentionné dans les plans de 1995, une partie de la carapace est constituée d'une mono couche reposant sur un géotextile.

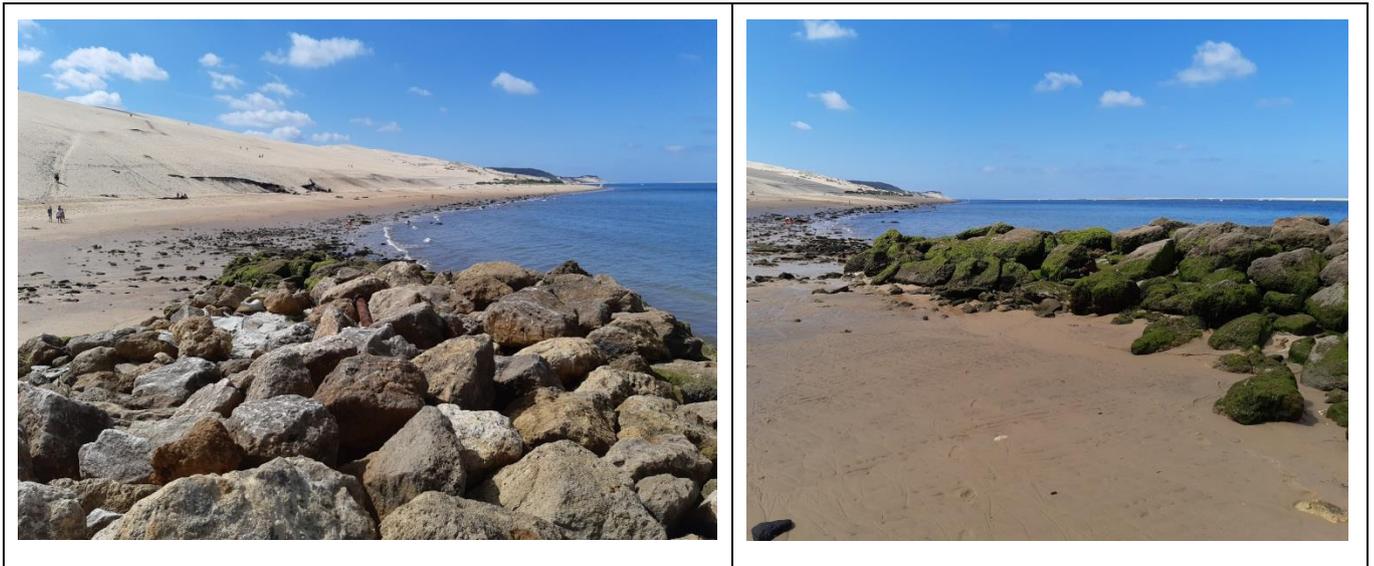
Figure 24: Partie Sud de la protection

La partie au Sud de l'escalier est dans un état dégradé. L'ouvrage a été contourné par la houle. Il n'assure qu'un rôle partiel de protection (arase trop basse) et constitue un point de diffraction déstabilisant la plage au niveau de l'encoche.

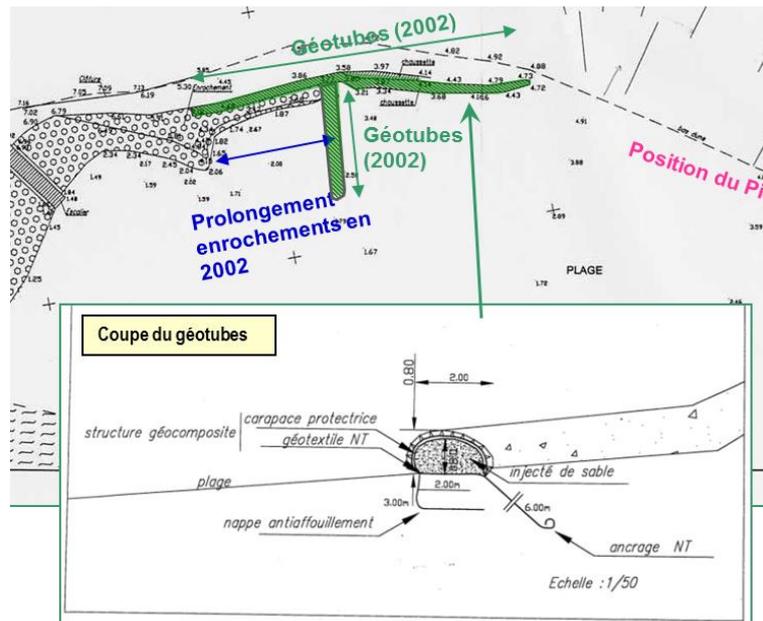
Figure 11 – La Corniche – mise en place de boudins géotextile en 2002

Cette protection s’est très vite dégradée pour les raisons suivantes :

- Les boudins sont restés découverts (absence de rechargement) et ont fini par être percés : fragilisés par l’exposition aux UVs, projection d’enrochements à proximité, vandalisme ?, ...
- L’arase supérieure des géotubes étaient autour de +3.8 m CM, soit en dessous des PM120. Ainsi, les vagues passaient par-dessus lors des tempêtes, engendrant une érosion/affouillement derrière l’ouvrage. Des torsions sont probablement apparues accélérant la dégradation de l’ouvrage.

Malgré ce constat, aucune opération de rechargement n’a été réalisée les premières années, provoquant une rapide dégradation (UV, embâcles...).... Cependant, après cette période de non action et face à cette dégradation rapide, une protection en enrochements a été mise en place à l’arrière de l’ouvrage.

L’abrasion / projection de ces enrochements ajoutées à l’absence de sables sur l’ouvrage a accéléré la dégradation de l’ouvrage.

- Réaliser des opérations de rechargements réguliers (notamment après tempêtes) pour maintenir les géotextiles recouverts ;
- L'arase supérieure du géotextile doit être au moins à un mètre au-dessus des PM120 pour tenir compte de l'érosion (régulière et reculs brutaux) et pour limiter son franchissement.
