# Etude de faisabilité pour la réhabilitation des épis de Pyla-sur-Mer (commune de la Teste-de-Buch)

C'est dans ce contexte que le SIBA a confié, en janvier 2022, une mission à ARTELIA pour analyser les solutions de réhabilitation de ces ouvrages.

Phase 1 : Etat des lieux

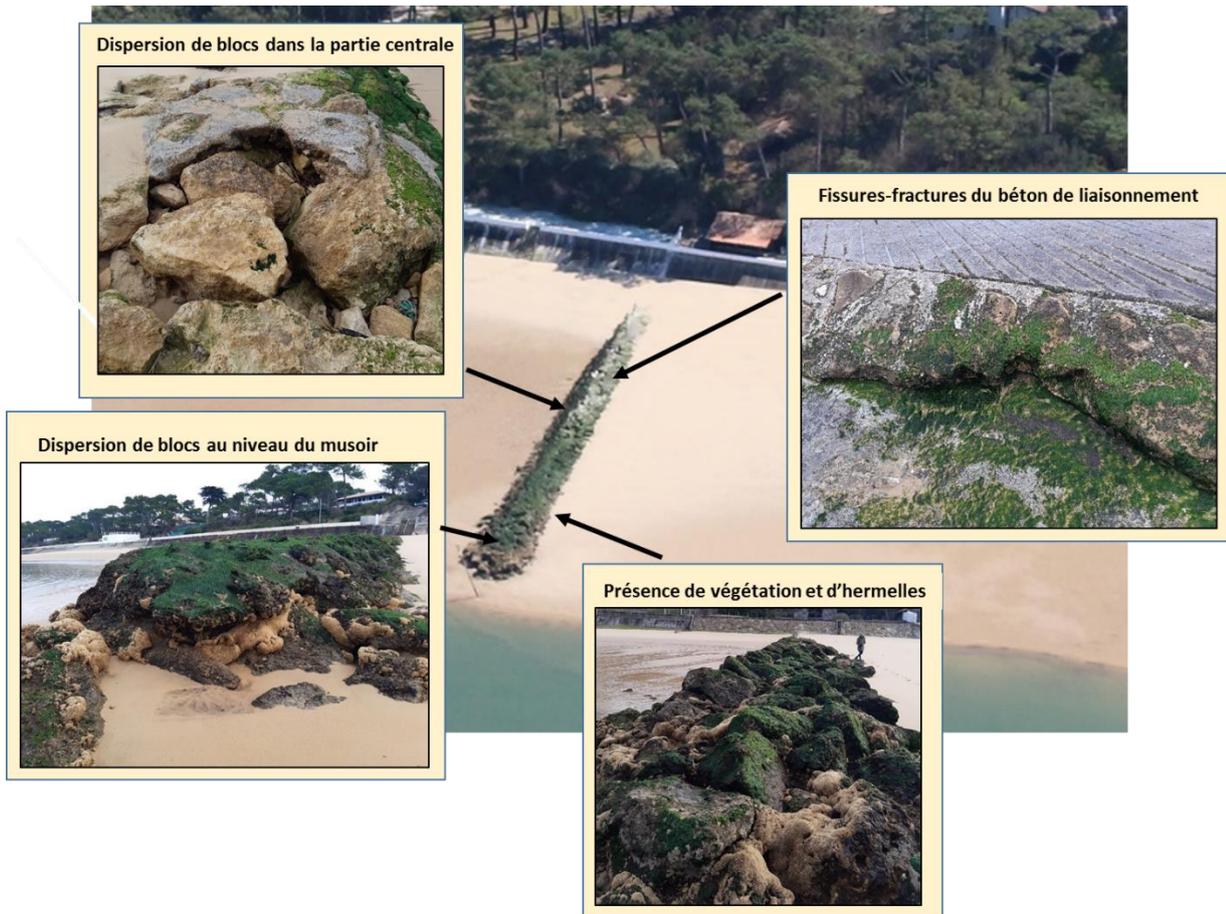
Figure 15 : Synthèse des principaux types de dégradations des épis

D'une manière générale, le type de dégradations constatées est assez semblable pour l'ensemble des épis. L'intensité de ces dégradations varie en fonction des épis (cf. Figure 15) :

- Fissures-fractures du béton de liaison entre les enrochements ;
- Dispersion de blocs particulièrement au niveau du musoir et de la partie centrale de l'épi (zones les plus exposées) ;
- Enrochements érodés ;
- Détérioration des rampes de mise à l'eau : fissures-fractures de la dalle béton ; acier apparent et corrosion ;
- Les épis sont recouverts de végétation marine et d'hermelles ; ce qui peut néanmoins renforcer le liaisonnement des enrochements.

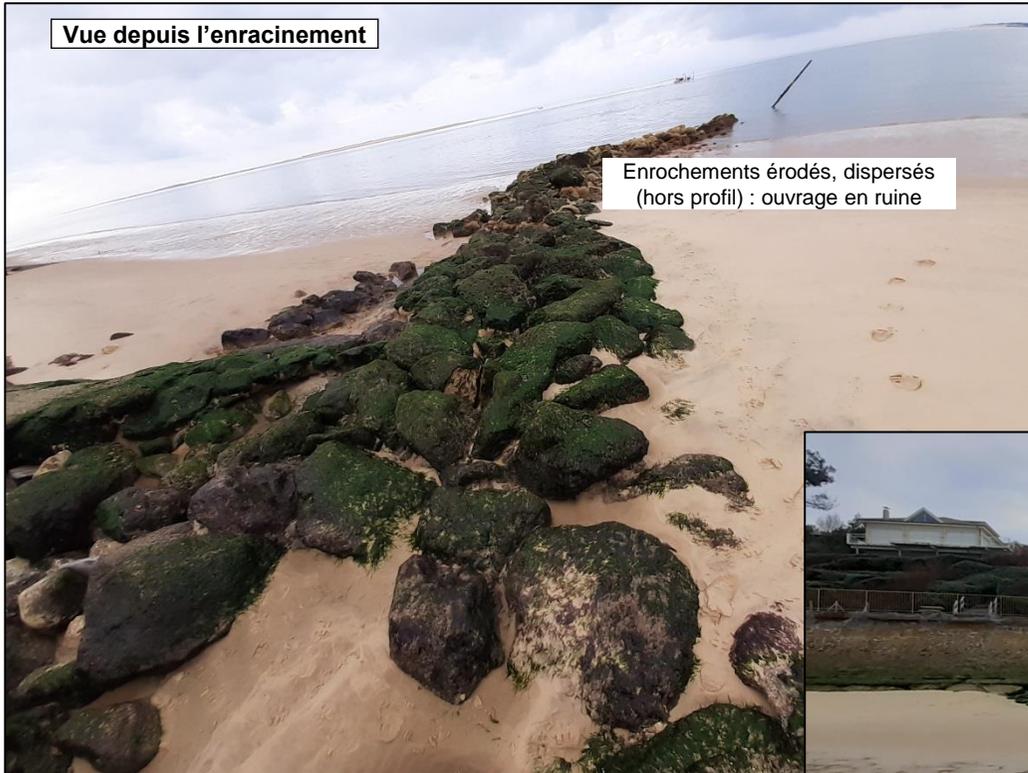
Vue depuis l'enracinement

Enrochements érodés, dispersés (hors profil) : ouvrage en ruine

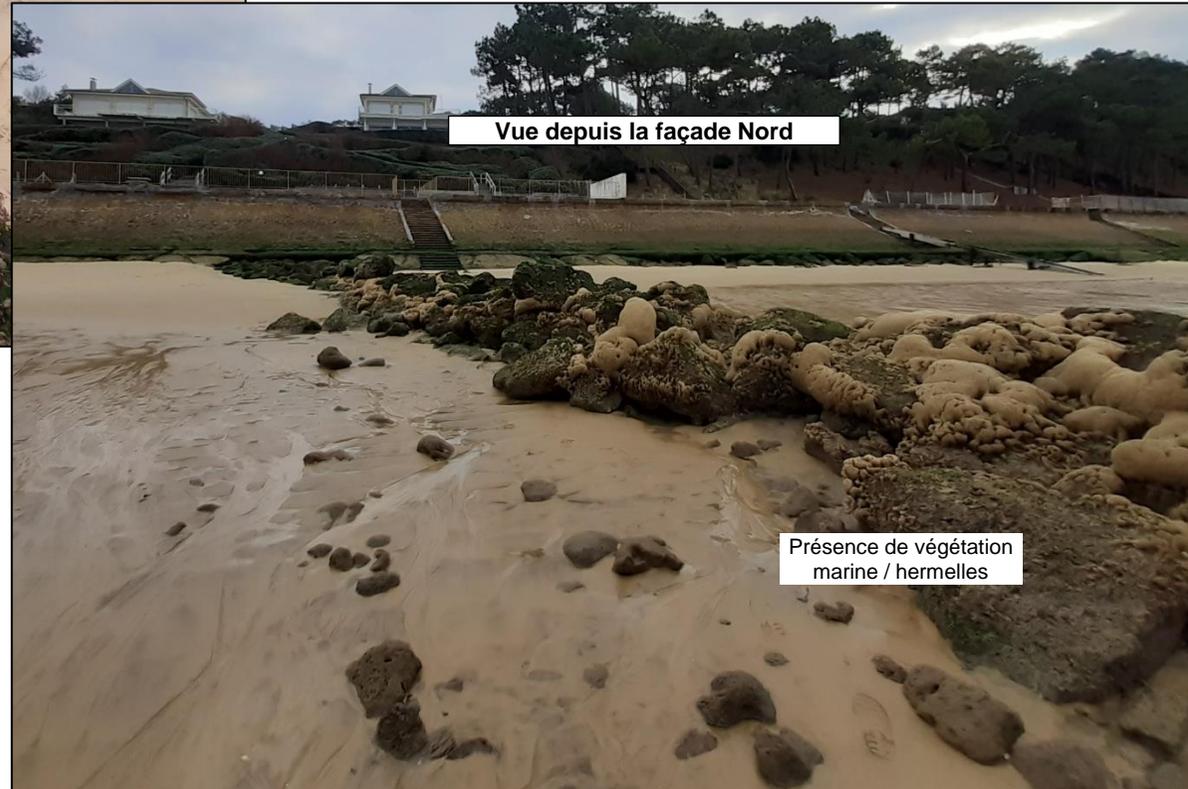
Vue depuis la façade Nord

Présence de végétation marine / hermelles

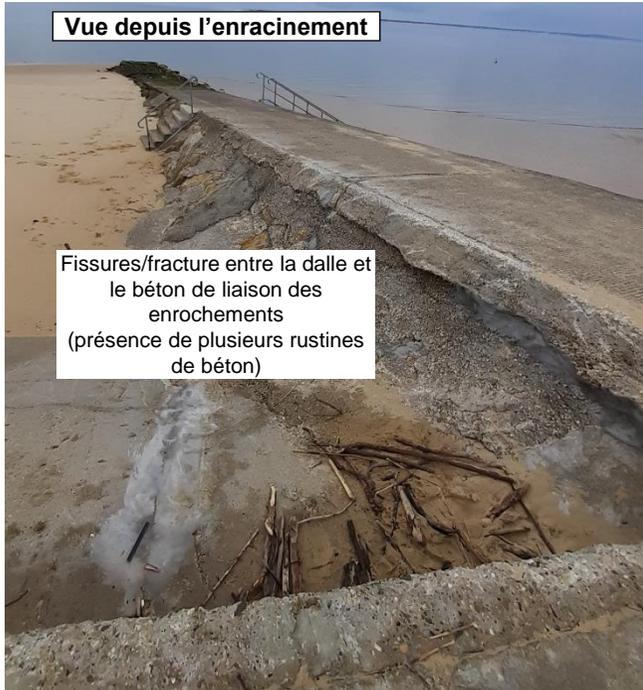
Vue depuis l'enracinement

Fissures/fracture entre la dalle et le béton de liaison des enrochements (présence de plusieurs rustines de béton)

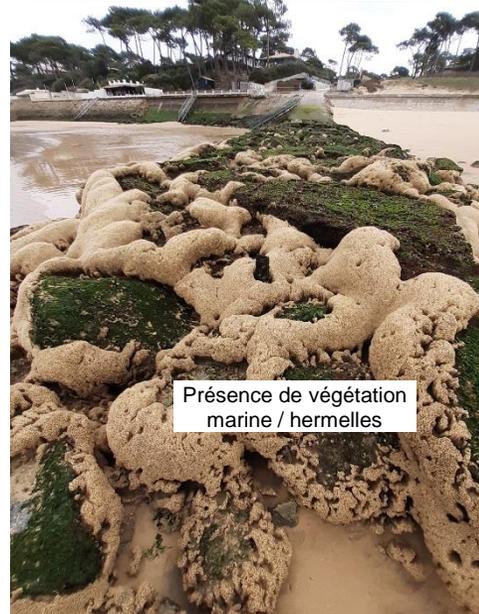
Vue depuis le musoir

Présence de végétation marine / hermelles

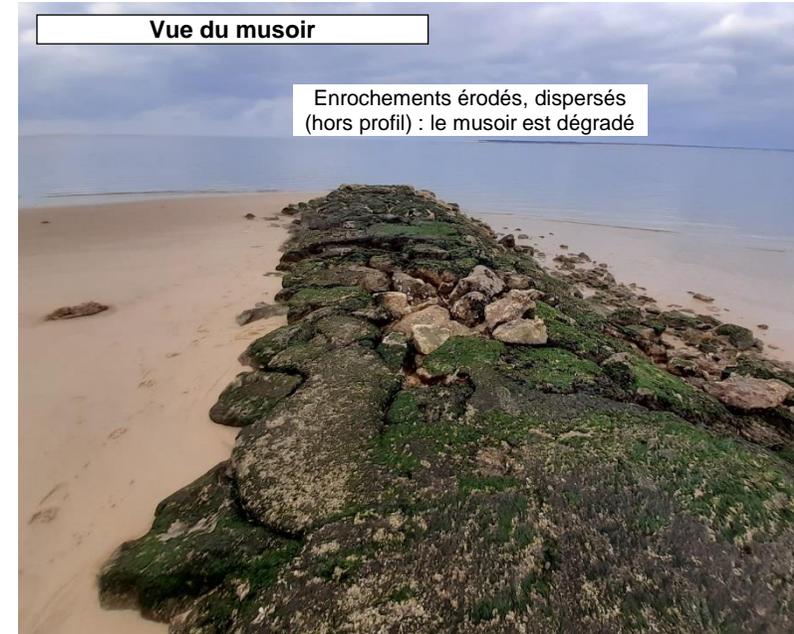
Vue du musoir

Enrochements érodés, dispersés (hors profil) : le musoir est dégradé

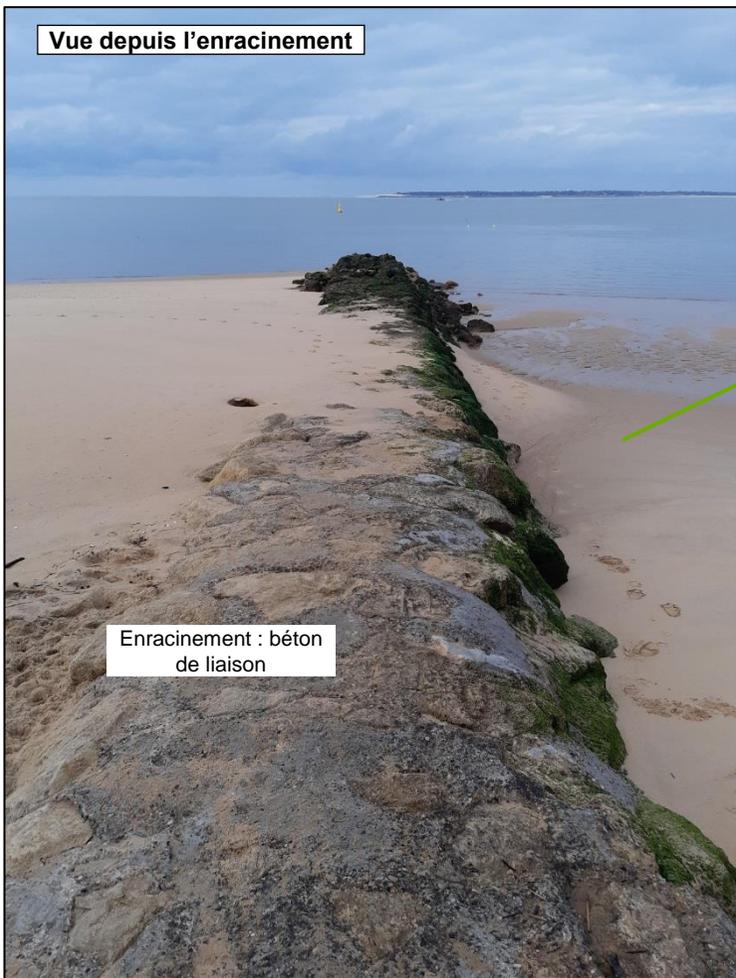
Vue depuis l'enracinement

Enracinement : béton de liaison

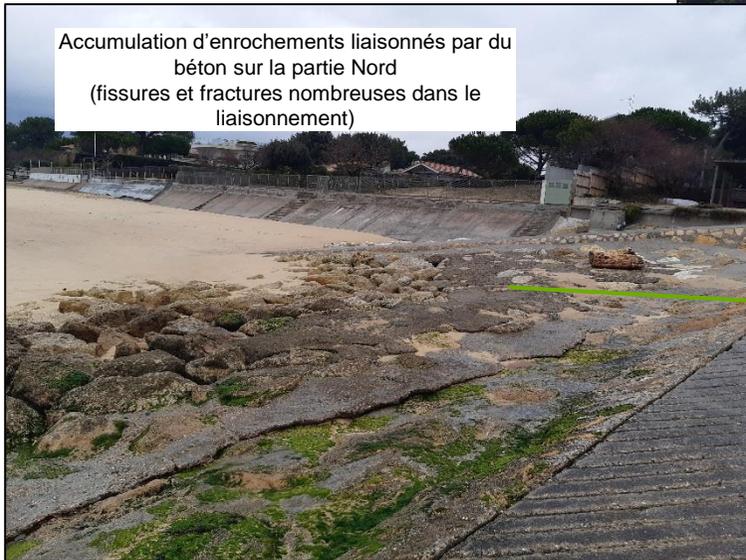
Vue de la cale depuis l'enracinement

Accumulation d'enrochements liaisonnés par du béton sur la partie Nord (fissures et fractures nombreuses dans le liaisonnement)

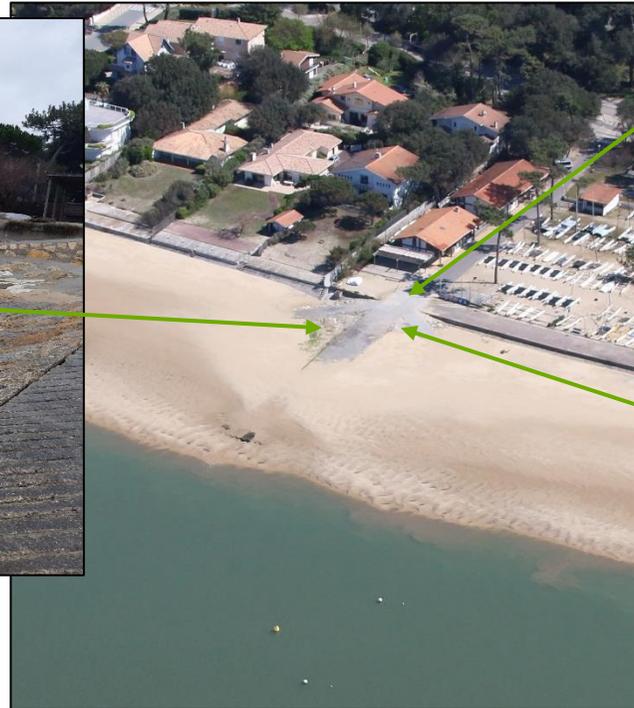
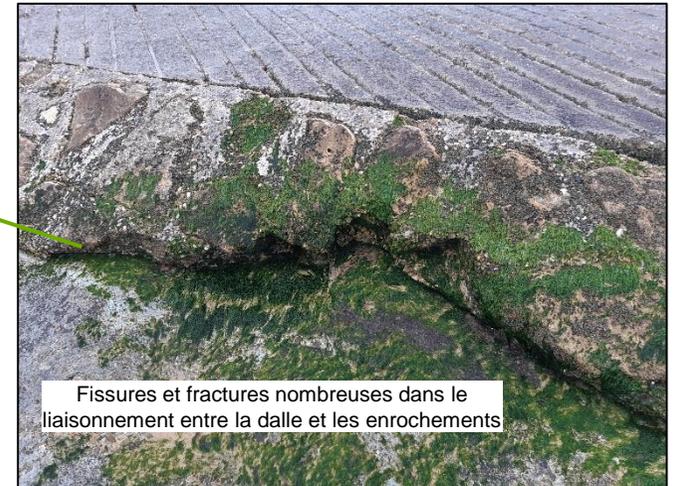
Fissures et fractures nombreuses dans le liaisonnement entre la dalle et les enrochements

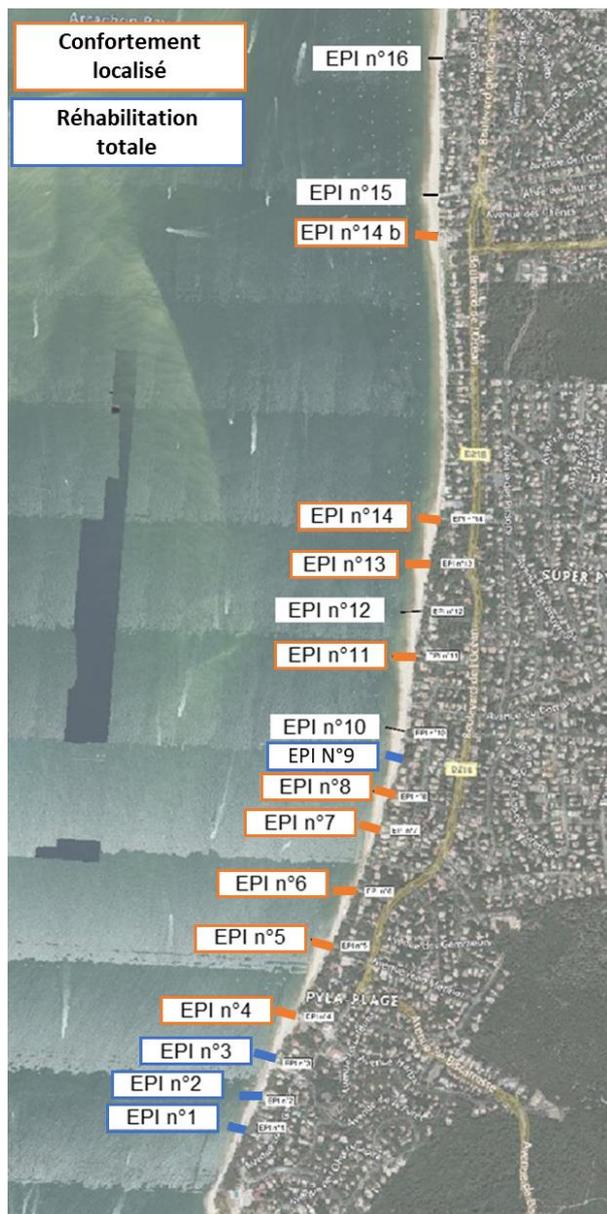
Figure 4 : Qualification des travaux de réhabilitation des ouvrages (phase 1)

- Etape 1 : Travaux de réhabilitation.  
Les travaux envisagés dépendent de l'état des épis :
  - Ouvrages dégradés : confortement localisé de ces épis ;
  - Ouvrages en ruine : réhabilitation complète de ces ouvrages ;De plus, il conviendra de mettre en place un suivi régulier de l'état visuel de ces ouvrages.
- Etape 2 : Amélioration du dispositif d'épis : il conviendra de s'interroger sur la pertinence d'ajouter de nouveaux épis intermédiaires lorsque la distance entre deux épis semble importante au regard des stocks sableux observés.
