Rapport Annuel du Déléguataire

2022

Syndicat Intercommunal
du Bassin d'Arcachon

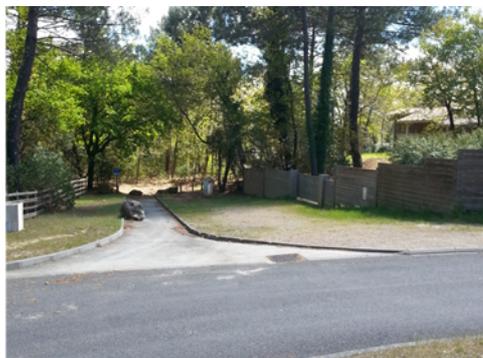
PR Piquey 2
accès pour camion PL à aménager

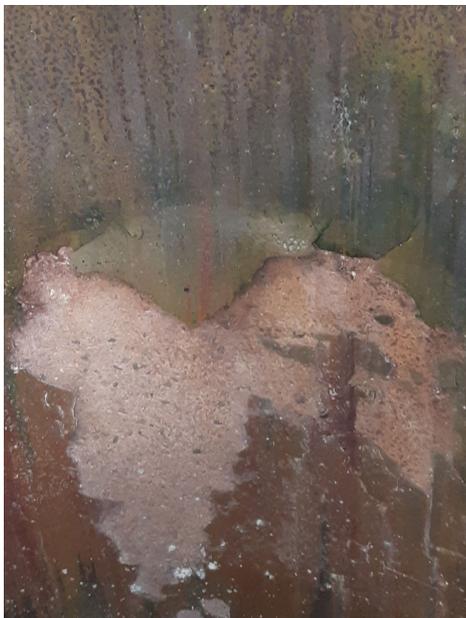
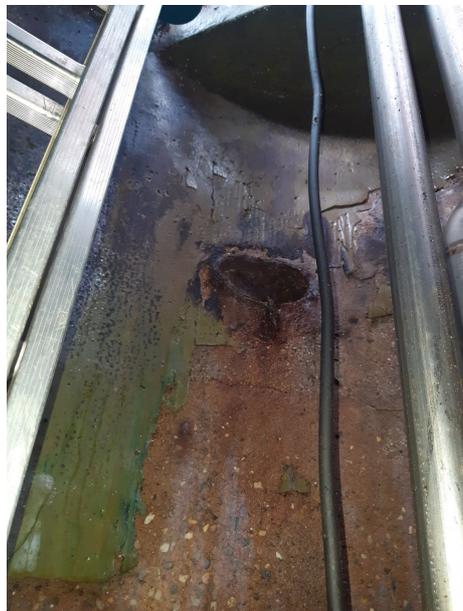
PR VVF : Dégradation du revêtement

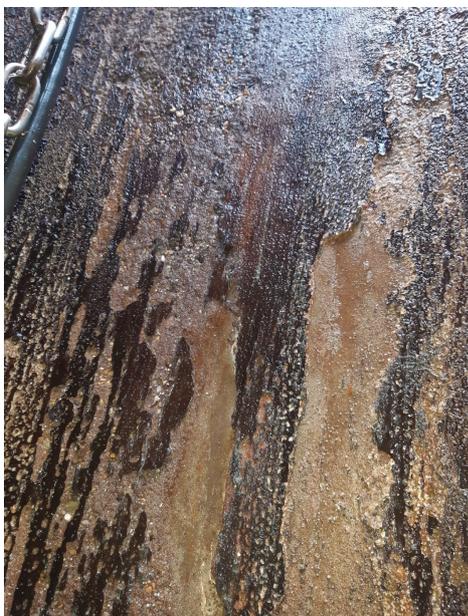
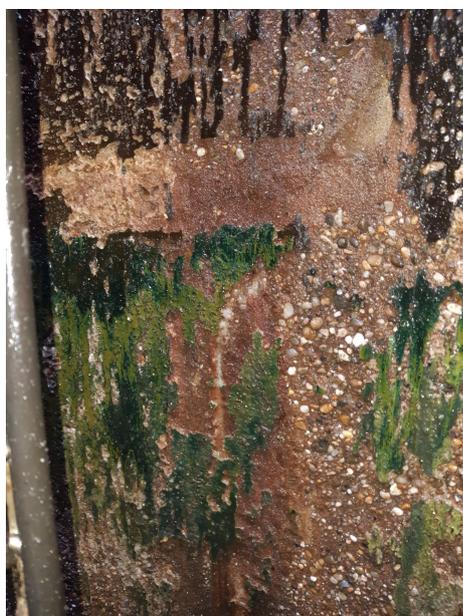
PR Chênenaie : Dégradation du revêtement

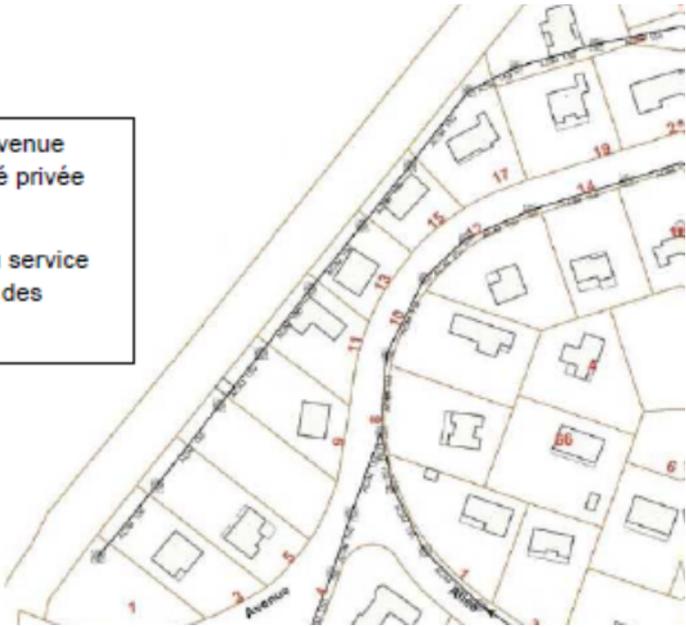
réseau de collecte avenue
Bellevue en propriété privée
côté parefeu ;
accès des agents du service
refusé par la plupart des
propriétaires

réseau de collecte inaccessible	réseau de collecte rue de Bellevue	ouvrages publics en domaine privé	accès impossible pour exploitation	créer nouveau réseau dans le pare feu de Brisants et y reprendre les branchements	2
génie civil du PR en mauvais état	PR 025 Morava	entrée d'eau de nappe en période de nappe haute	entrée d'eau parasite et dégradation du PR	reprise du GC du fond de la bache	3
génie civil du PR en mauvais état	PR 013 Oiseaux	dégradation du revêtement	début dégradation du béton	reprise du génie civil	3
Réhabilitation	PR Merlots	Déplacement du PR	Parcelle importante, faible volume de la bache		2
boîtes de branchements en domaine privé	réseau de collecte rue des Merlots	ouvrages publics en domaine privé (réseau entre n° 10 et 40)	risque d'impossibilité d'accès pour intervention d'urgence	vérifier l'état du réseau pour renouvellement si nécessaire et/ou pose de boîtes en domaine public (complément d'ITV à programmer)	3

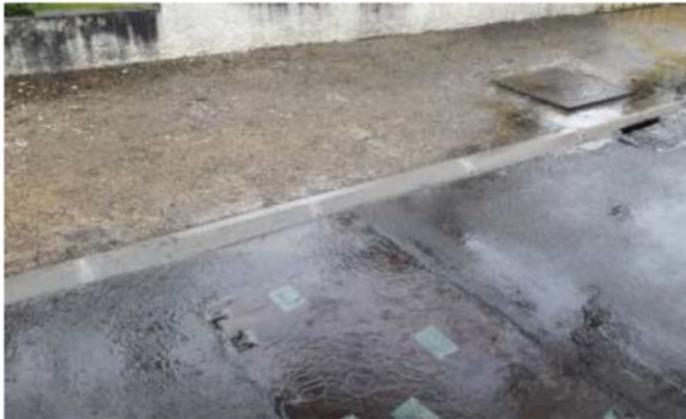
PR Armagnac 2
écoulement pluvial à revoir

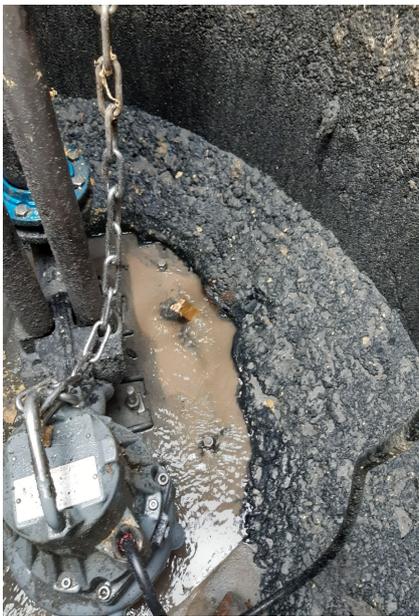
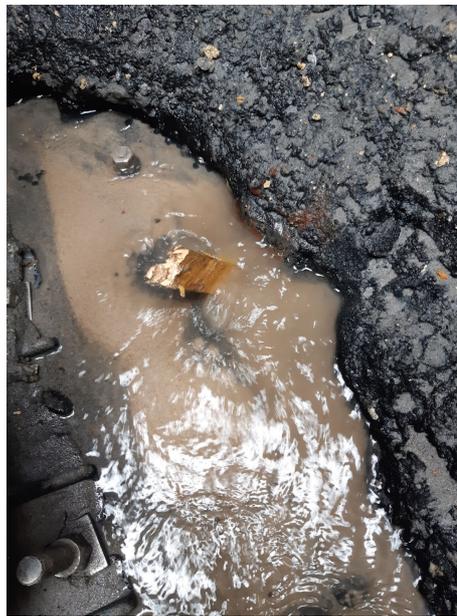
PR Paradis 6 : Problème étanchéité fond du PR

Type de problème	Ouvrage(s) concerné(s)	Problème(s) rencontré(s)	Conséquence(s)	Solution(s) proposée(s)	Priorité
réseau en mauvais état	Rue du Languedoc	collecteur en mauvais état	mauvais écoulement, nombreuses interventions	réseau à refaire (voir ITV 16-08)	2
réseau en mauvais état	rue des Cigales	collecteur en mauvais état	mauvais écoulement, nombreuses interventions	réseau à refaire (voir ITV 16-08)	1
génie civil du PR en mauvais état	PR 105 Paradis 6	Problème étanchéité fond du PR	Infiltration eaux parasites	Etanchéfier le PR	1 Travaux prévus en 2023

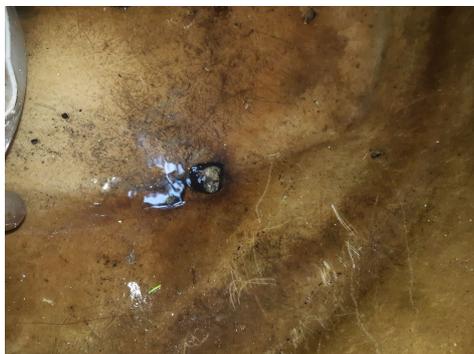
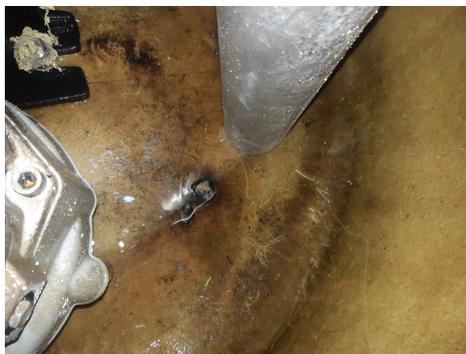
PR Papetiers : Problème étanchéité fond du PR

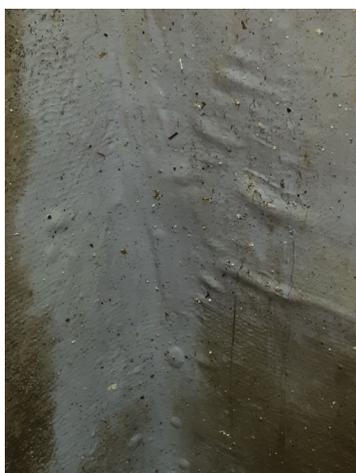
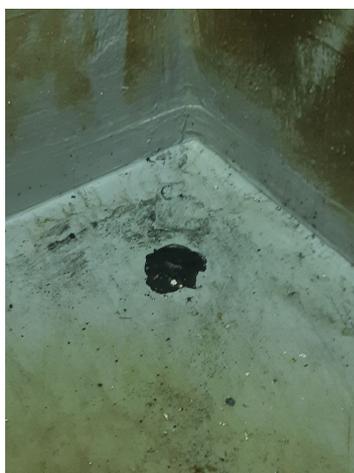
PR Eauditorium : Cloquage du revêtement + 1 pt où le revêtement est parti.

Réseau en mauvais état	Route des Lacs	Réseau en mauvais état	Risque de casse et de débordements	Renouvellement du réseau	1
Réseau en mauvais état	Quartier Jaurès	Réseau en mauvais état	Risque de casse et de débordements	Renouvellement du réseau	2
génie civil du PR en mauvais état	PR Papetiers	Problème étanchéité fond du PR	Infiltration eaux parasites	Etanchéifier le PR	1
génie civil du PR en mauvais état	PR Eauditorium	Cloquage du revêtement	Risque d'infiltrations d'eaux parasites	Etanchéifier le PR	2

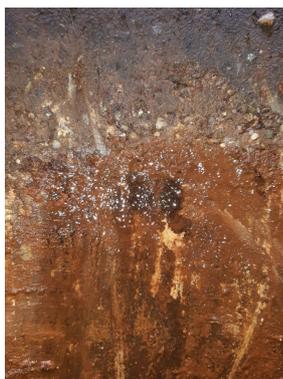
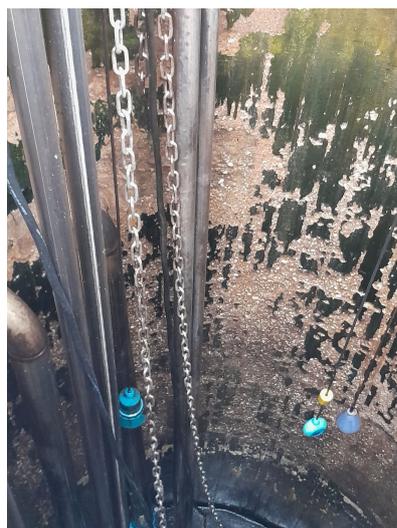
PR Grands Champs : Dégradation du revêtement.

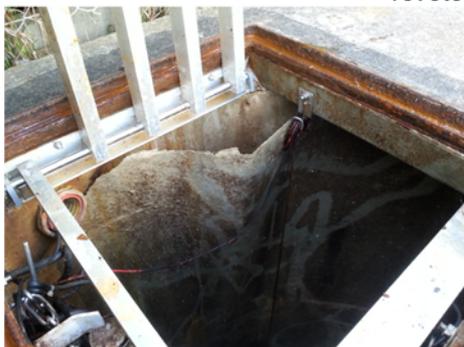
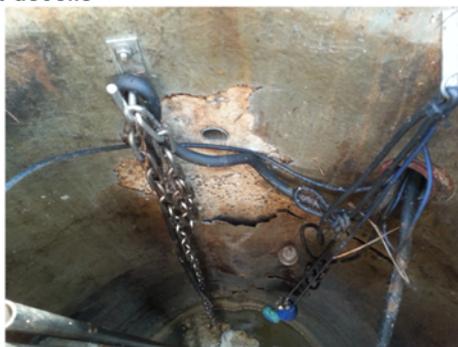
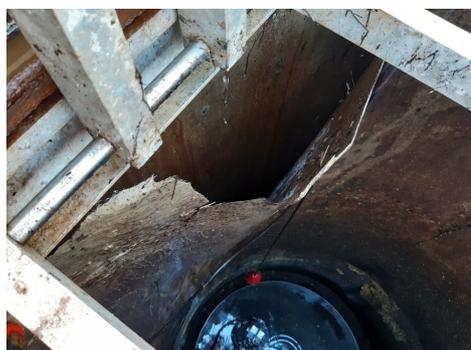
revêtement décollé

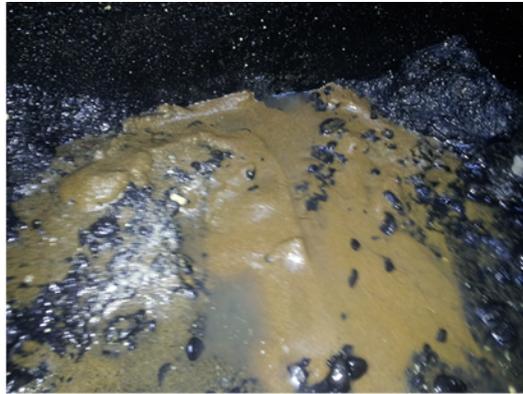
infiltrations
en fond de bêche

Type de problème	Ouvrage(s) concerné(s)	Problème(s) rencontré(s)	Conséquence(s)	Solution(s) proposée(s)	Priorité
génie civil du PR en mauvais état	PR 836 Grand Large	entrée d'eau de nappe et de sable en fond de bêche (infiltration sur liaison fond de cuve / parois)	entrée d'eau parasite et dégradation du PR	reprise du GC du fond de la bêche	1 Travaux SIBA prévus 2023
Exutoire PR	PR Jaumard	Exutoire du PR au mauvais état	Dégradation du béton	Reprise du regard de visite	1
génie civil du PR en mauvais état	PR 859 Firmanent	dégradation du revêtement	dégradation du béton et risque de sinistre	reprise du génie civil	1
accès au PR	PR 896 Les Portes du Pyla	accès ensablé	accès impossible aux camions	réalisation d'un accès carrossable	1
GC bêche endommagé	PR CES	paroi cuve fissurée	pénétration de racines	renforcement et reprise de l'étanchéité de la cuve	1
génie civil du PR en mauvais état	PR 885 Paradis des Canards	Décollement du revêtement	début dégradation du béton et risque de sinistre	reprise du génie civil	1 Travaux SIBA prévus 2023

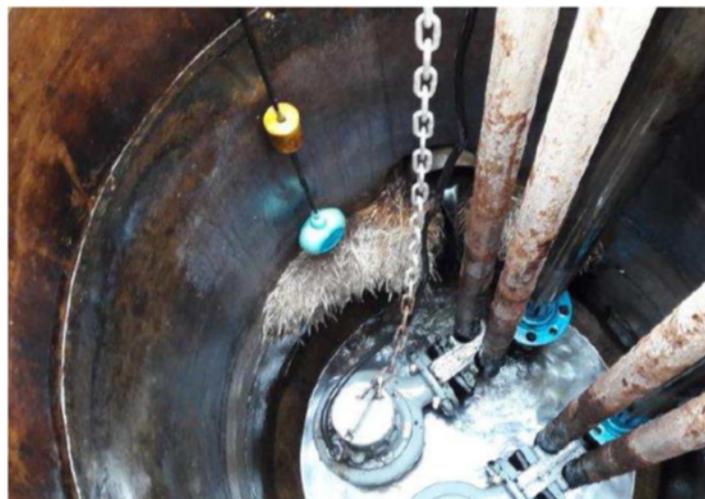
PR CES
pénétration de racines

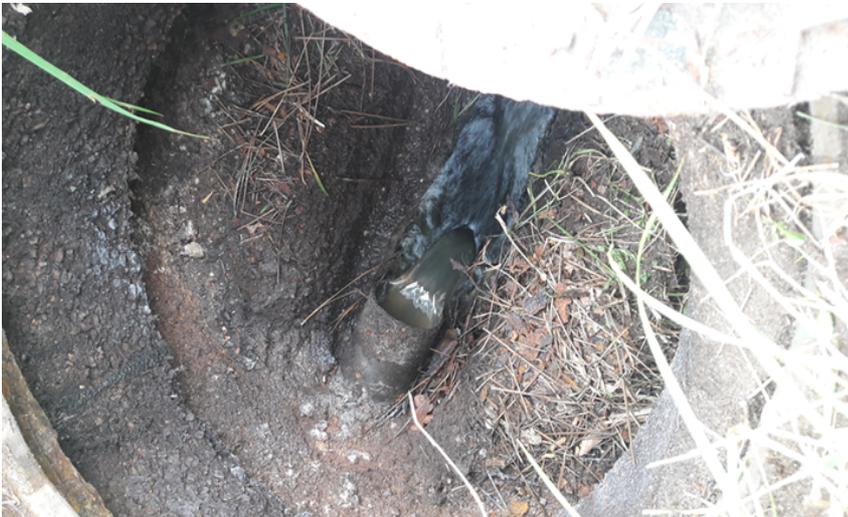
PR Les Portes du Pyla

Accès au poste difficile aux hydrocureurs

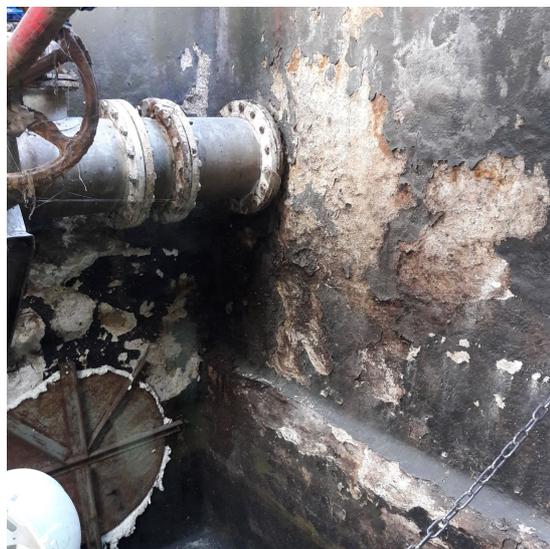
Béton de la bête dégradée

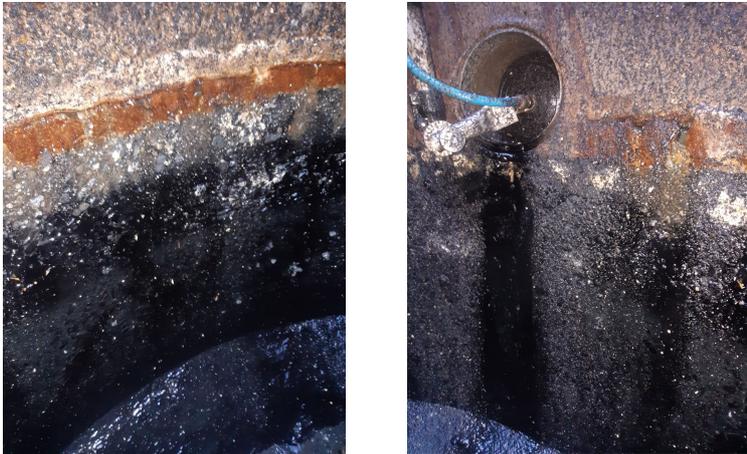
PR Clair Bois : Infiltration d'eau de nappe à 50cm du fond du poste.

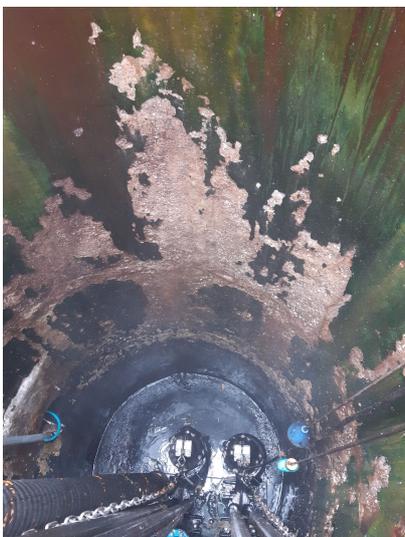
PR Doré : Dégradation du revêtement de la bache.

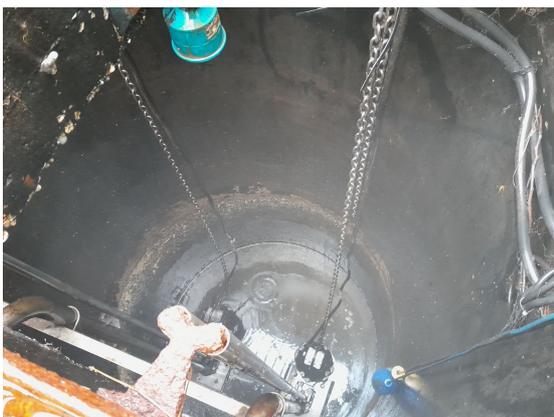
PR Camélias : Dégradation du revêtement de la bache.

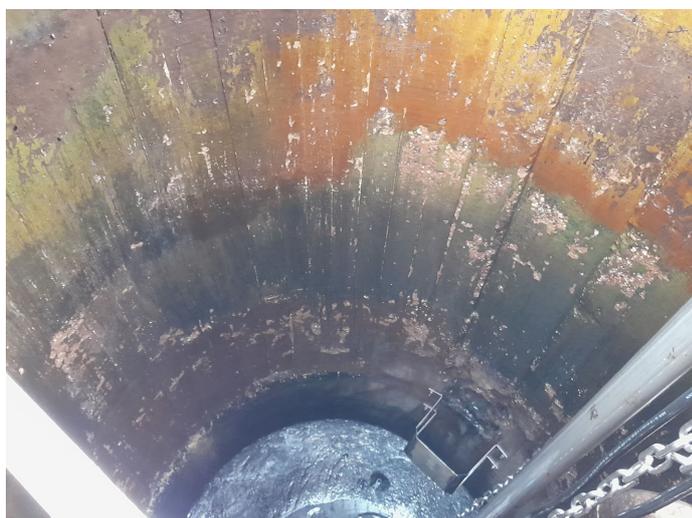
PR SSBA : Dégradation du revêtement de la bête.

Type de problème	Ouvrage(s) concerné(s)	Problème(s) rencontré(s)	Conséquence(s)	Solution(s) proposée(s)	Priorité
réseau et branchements en domaine privé	lotissement de la Magrette	ouvrages publics en domaine privé	risque d'impossibilité d'accès pour intervention d'urgence	création d'une servitude ou déplacement du réseau	3
génie civil du PR en mauvais état	PR 841 Clair Bois	dégradation du revêtement	Infiltration d'eaux de nappe à 0m50	reprise du génie civil	2
génie civil du PR en mauvais état	PR 852 Doré	dégradation du revêtement	Dégradation du béton	reprise du génie civil	2
génie civil du PR en mauvais état	PR 880 Hirondelles	dégradation du revêtement	Dégradation du béton	reprise du génie civil	1
génie civil du PR en mauvais état	PR 879 Camélias	dégradation du revêtement	Dégradation du béton	reprise du génie civil	2
génie civil du PR en mauvais état	PR 849 SSBA	dégradation du revêtement	Dégradation du béton	reprise du génie civil	2

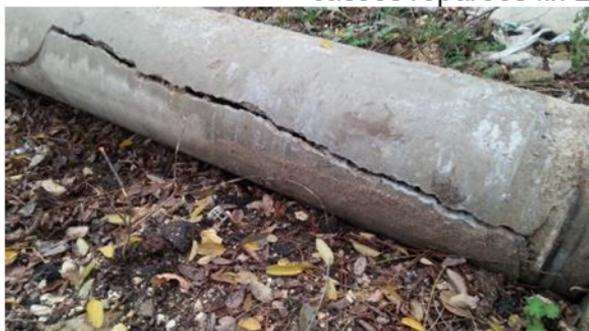
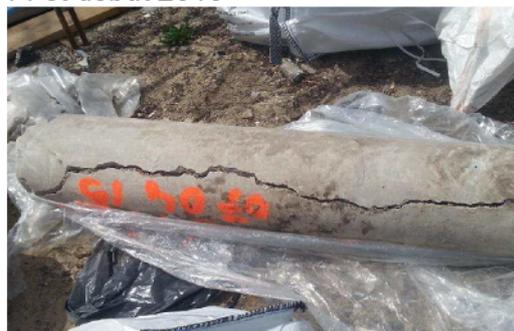
casses réparées fin 2014 et début 2015

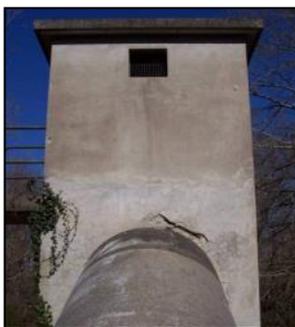
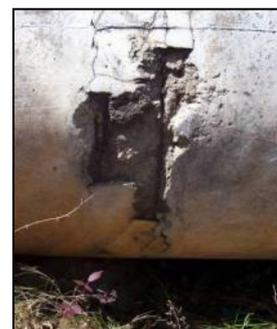
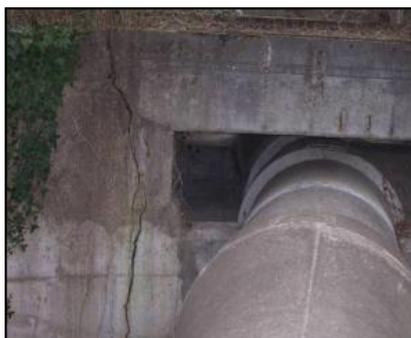
collecteur sud	béton dégradé	épaufrures sur parties aériennes en rive gauche de l'ouvrage de passage sur la Leyre	risque d'aggravation du désordre	situation à suivre	2
collecteur sud	pilier rive gauche déchaussé	ouvrage de passage sur la Leyre	risque d'effondrement du collecteur	appui à reprendre	réalisé, à suivre 2
Wharf	contrôle de la stabilité	le système de mires permettant de contrôler la stabilité de	contrôle précis de la stabilité impossible	remise en place du système de mires	1

Des fissures et des épaufrures ont été constatées sur les pieux bétons soutenant le fourreau du collecteur Sud, au niveau du passage de la Leyre sur la Commune de Biganos :

Nous avons mis en place des témoins au niveau du pont cadre courant 2022 afin de réaliser le suivi.

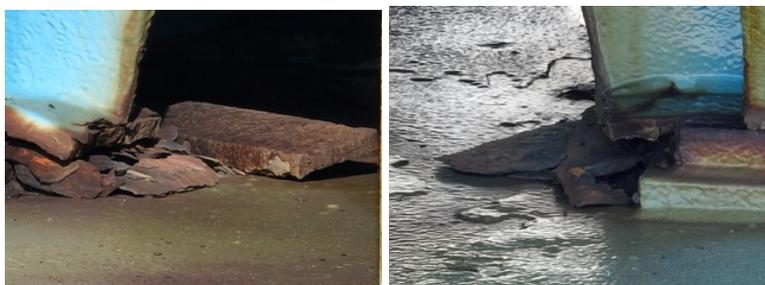
Les patins du compensateur 2 présentent aussi une corrosion importante.

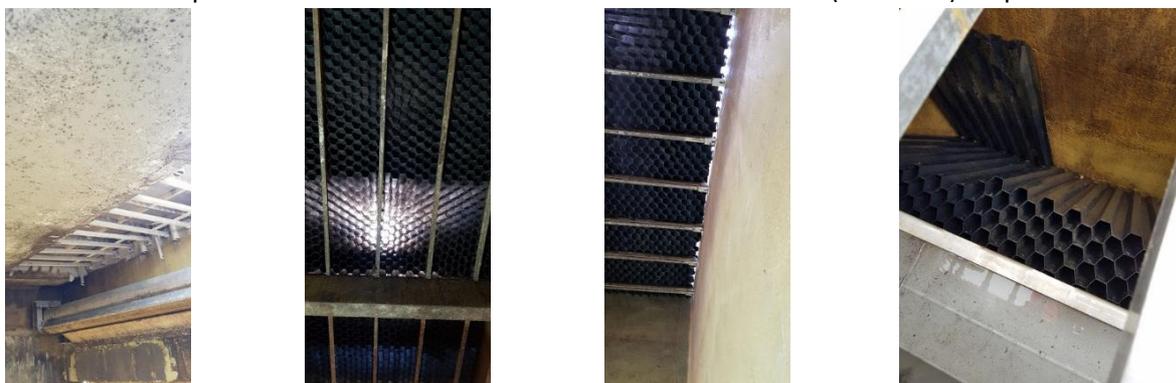
Ci-dessus, photos prises lors de l'inspection commune

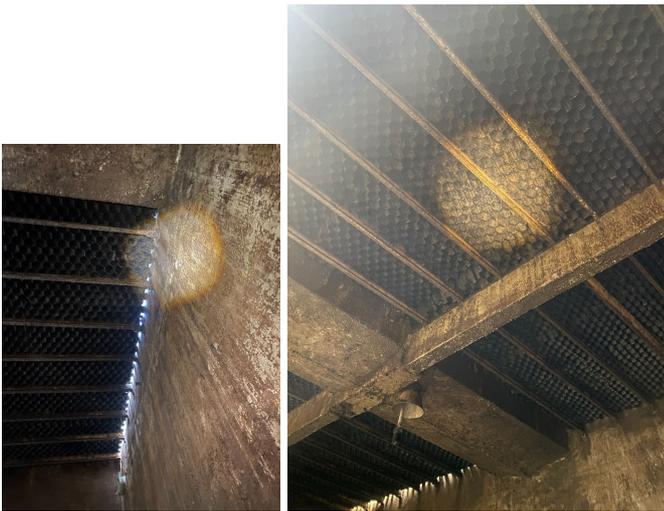
L'inspection en 2022 montre que les deux densadegs présentent toujours des cloques sur les revêtements, des supports tordus et diverses reprises sur la dalle et modifications des conduites AEP restent à être effectués.

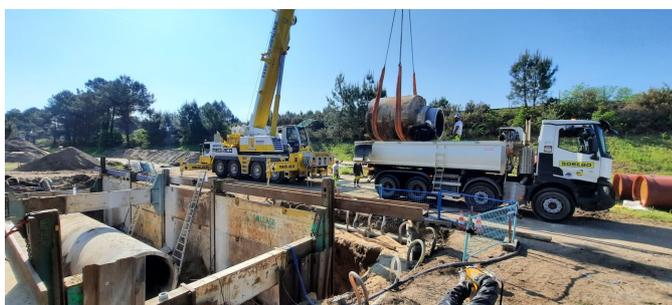
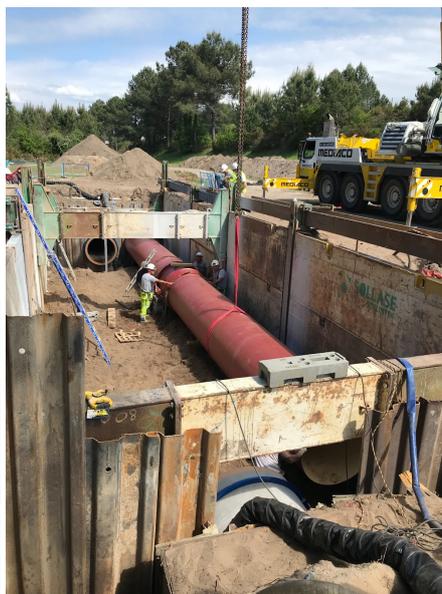
En mai 2022, changement de 18 ml de béton précontraint en DN 1800 par un collecteur fonte en DN 1200 suite à un affaiblissement remarqué occasionnant des fuites importantes en 2021. Des réparations provisoires avaient été réalisées en attendant le renouvellement.
