**BASSIN
D'ARCACHON**

**EXPERIMENTATIONS
POUR LE MAINTIEN DE LA NAVIGABILITE DES
CHENAUX ET DES PORTS DU BASSIN
D'ARCACHON**

**ESSAIS DE « JETTING »
REALISES EN MAI JUIN 2024**

Bilan - Novembre 2024

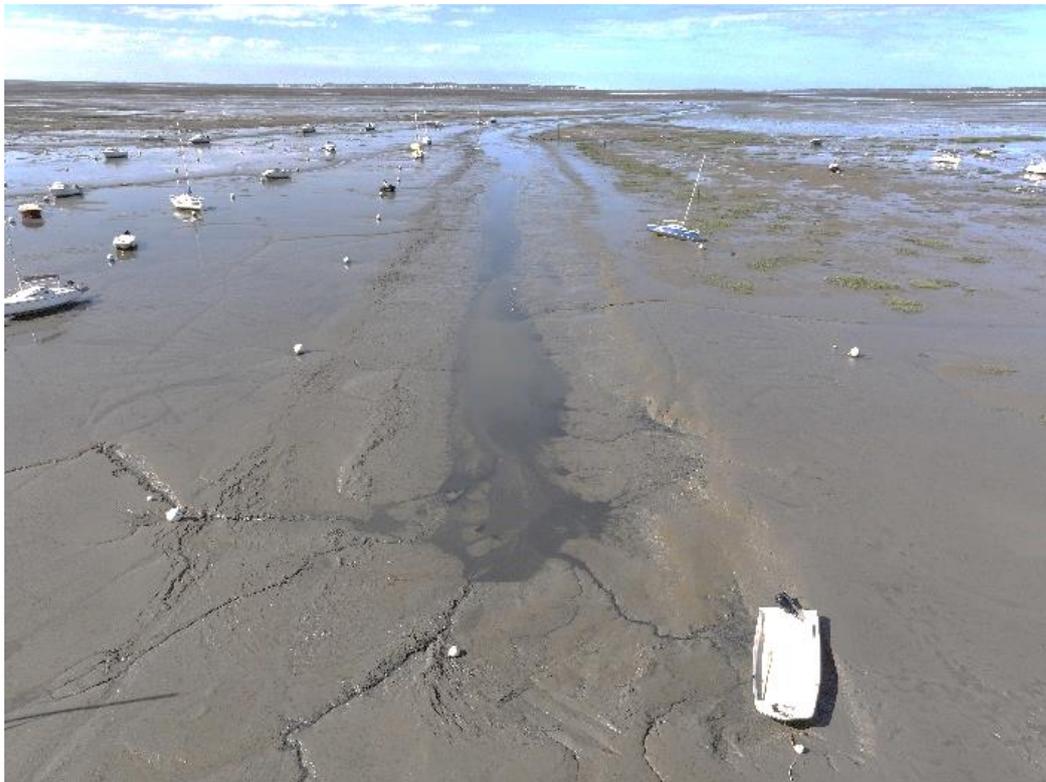
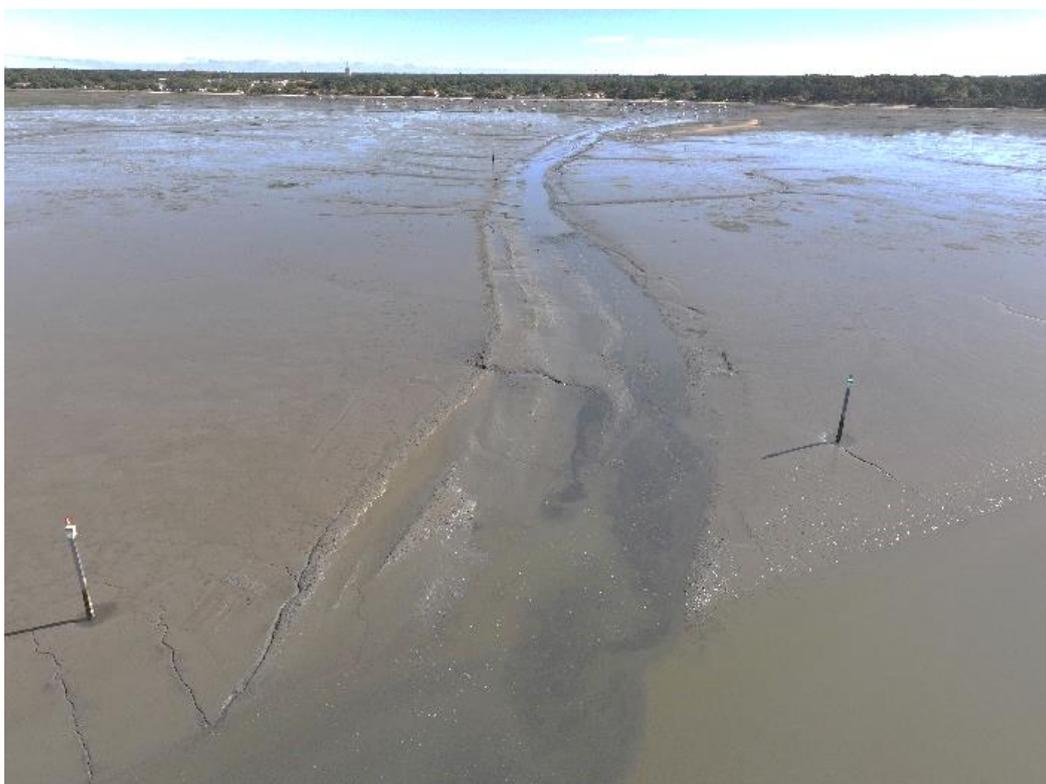
Figure 7 : Photos après travaux du 5 juin, en haut, photo de la plage vers le large et en bas photo depuis le chenal principal

Le rendu visuel final devient ainsi conforme à nos attentes.

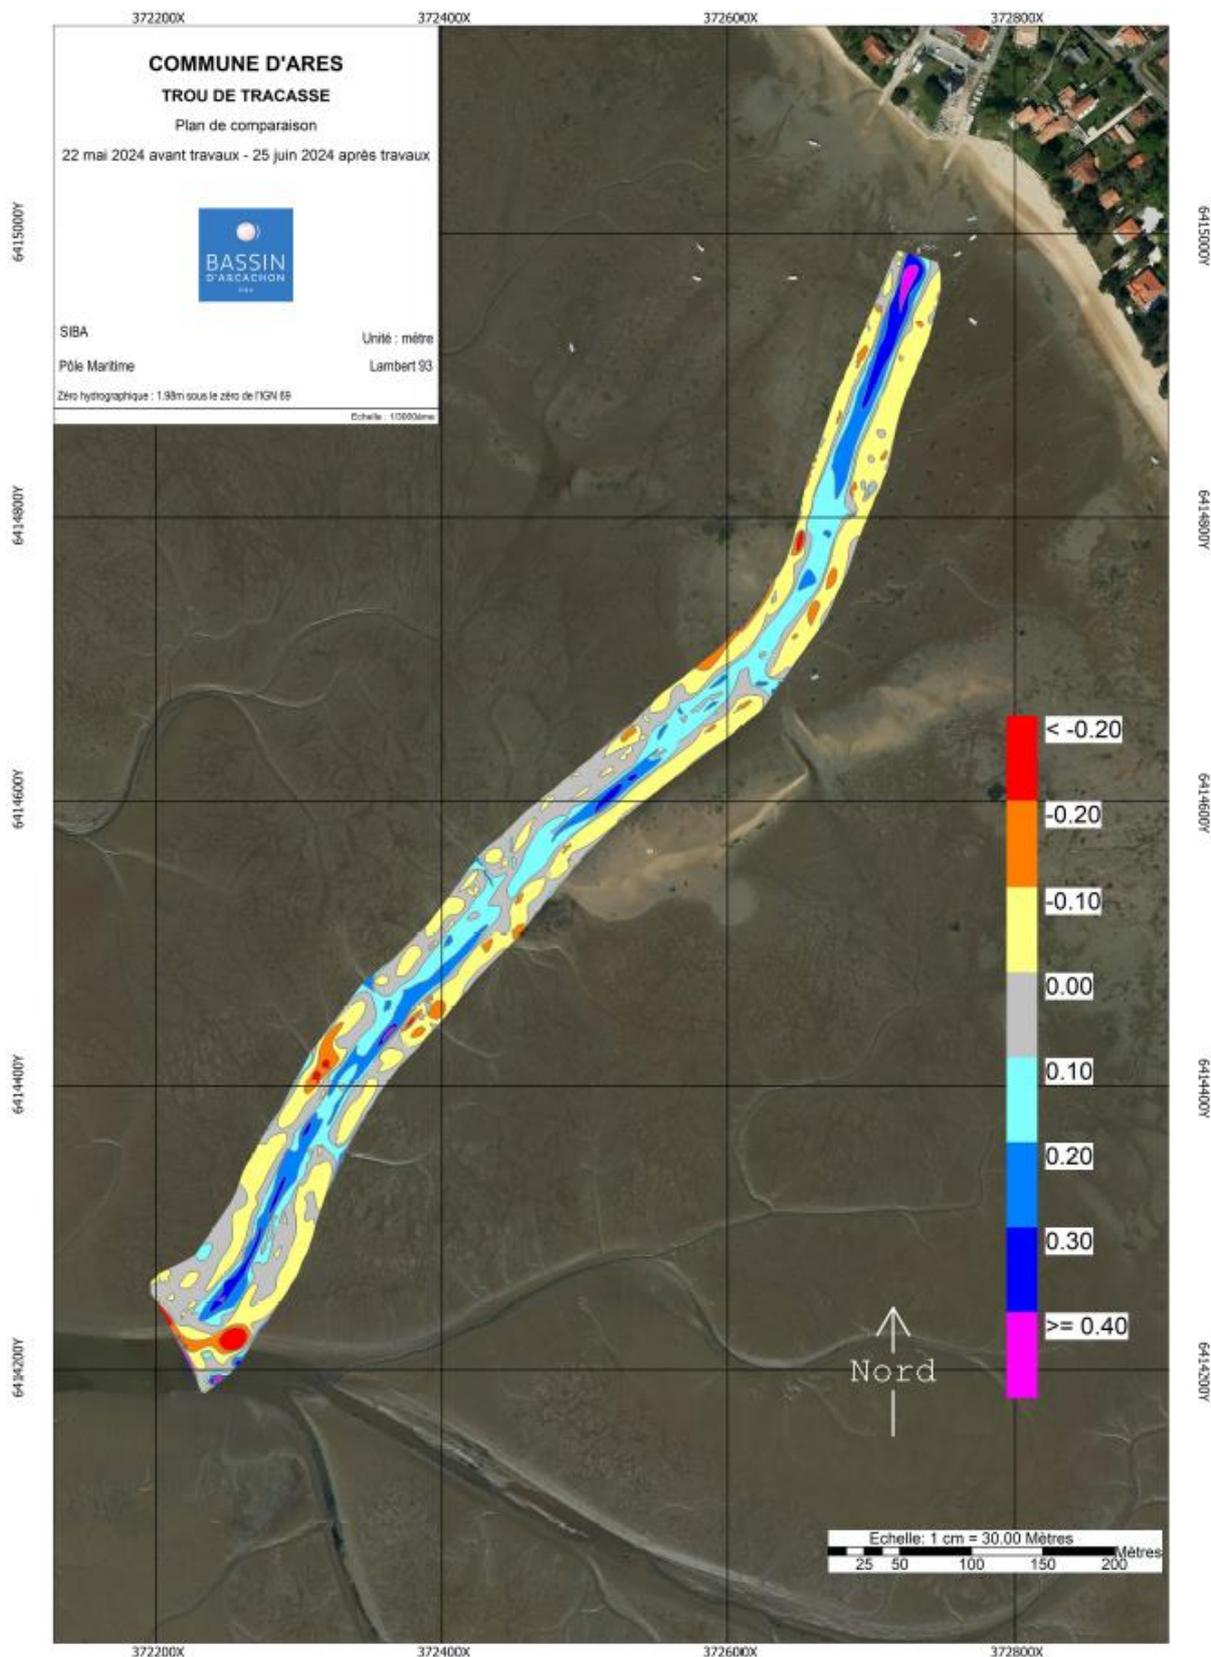
Figure 9 : Plan de comparaison entre le levé avant et après travaux

On observe un abaissement moyen des cotes entre 10 et 20 cm sur le chenal pouvant atteindre ponctuellement 40 cm.

Les volumes totaux mobilisés avoisinent 3 000 m³ avec toutefois une plage d'incertitude liée aux moyens de mesure.

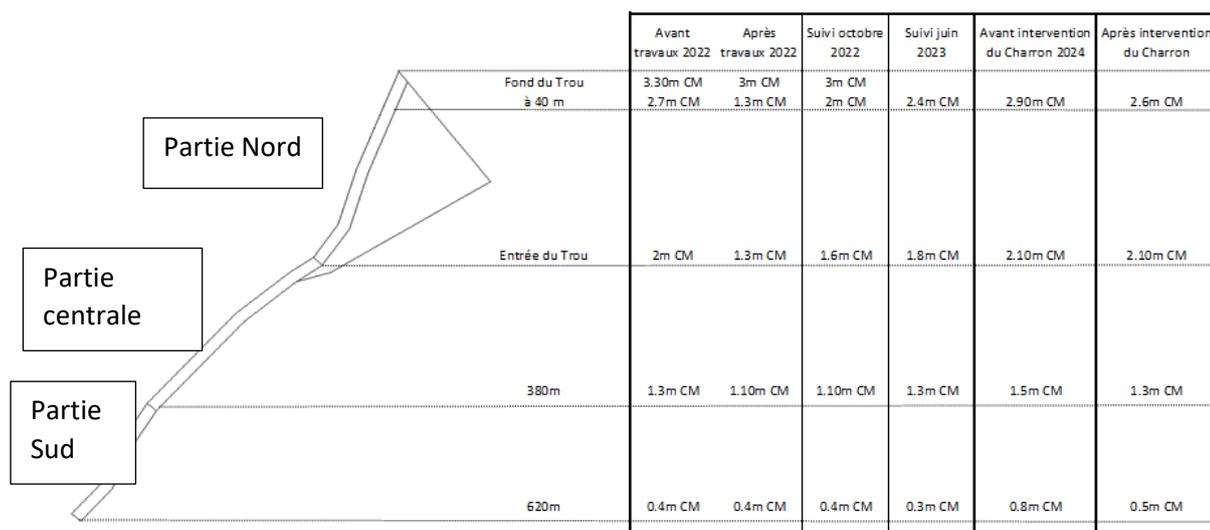
Un schéma de l'évolution des cotes altimétriques dans la zone du Trou de Tracasse depuis 2022 est présenté ci-dessous. On observe un important envasement de la totalité de la zone entre juin 2023 et mai 2024.

L'intervention du Charron compense ainsi l'envasement récent.

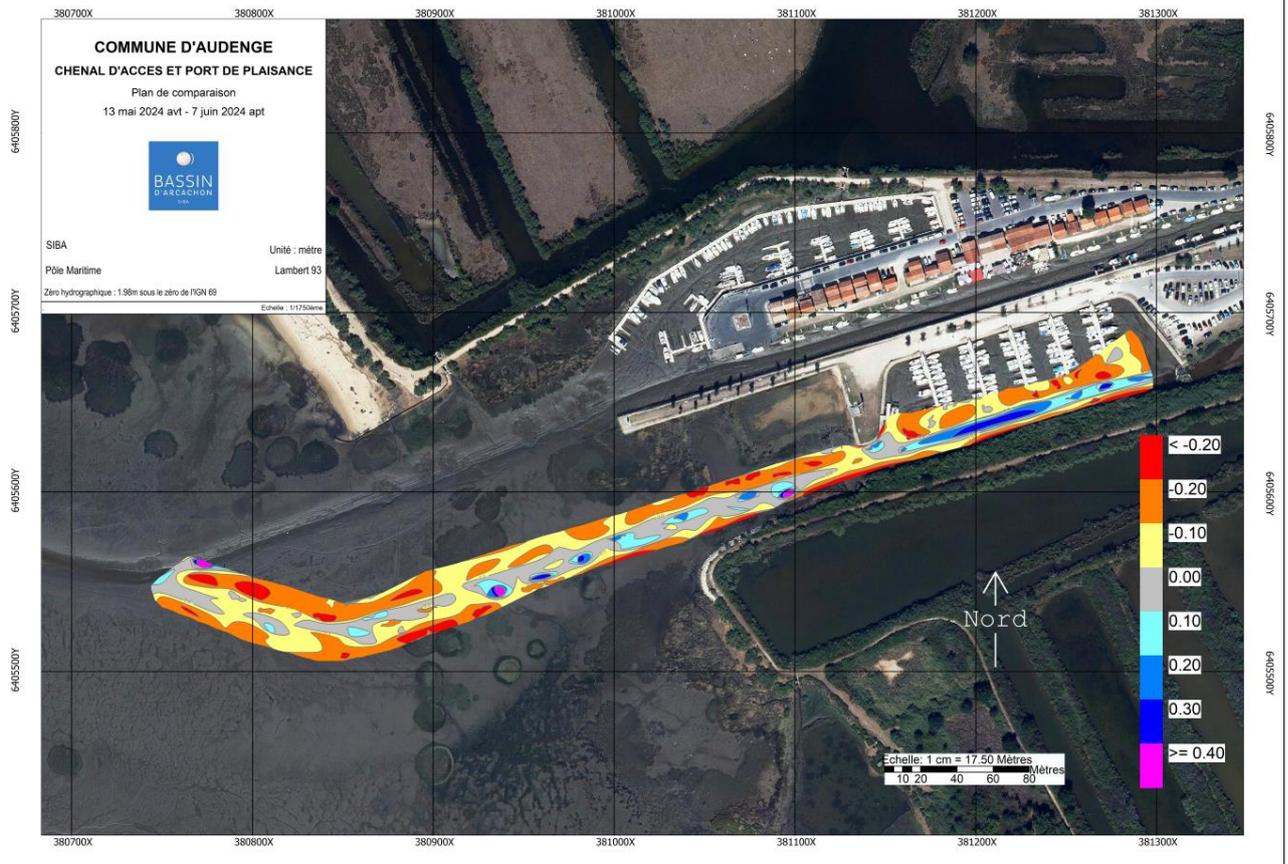
Figure 14 : Plan de comparaison entre les levés avant et après travaux

Au niveau du port, on observe une différence d'altimétrie moyenne de 10 cm qui peut localement aller jusqu'à 30 cm (figure 14).

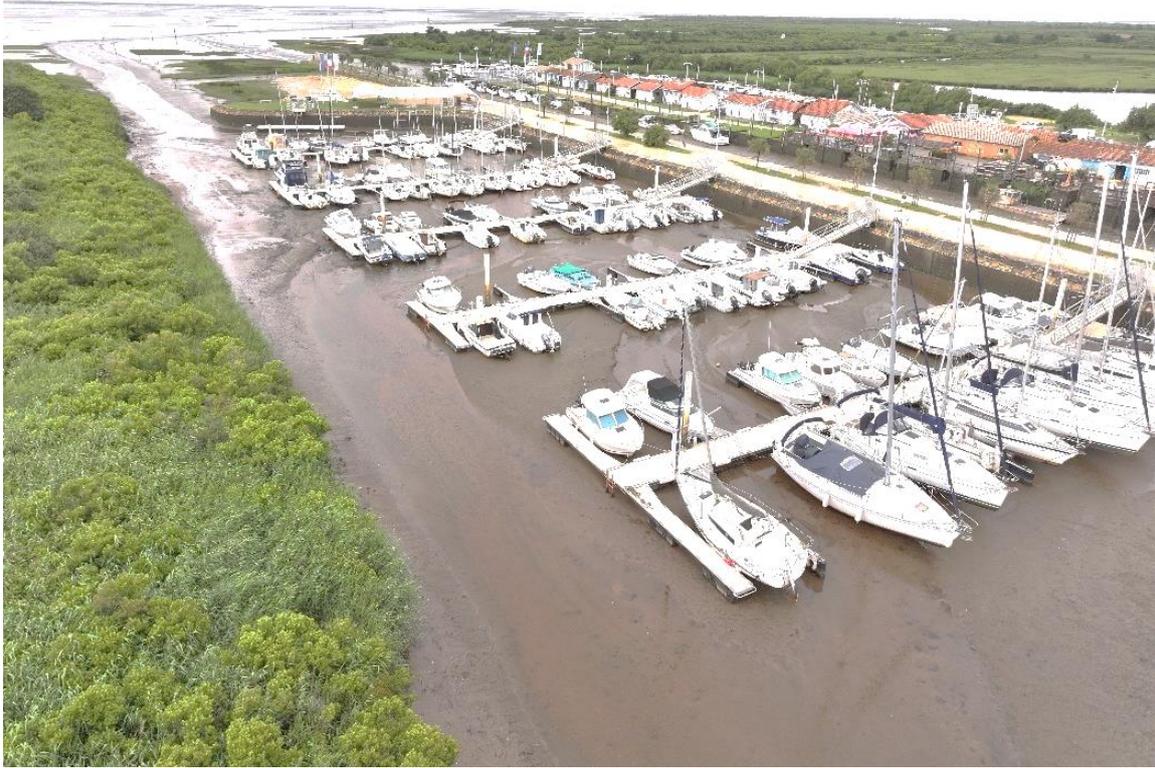
Figure 15 : Photo avant travaux du 20 mai 2024

Avant les travaux, on observait un banc de vases en dessous du 4^{ème} ponton (premier plan de la photographie – figure 15) déviant le flux d'eau de l'exutoire du cours d'eau sous les pontons.

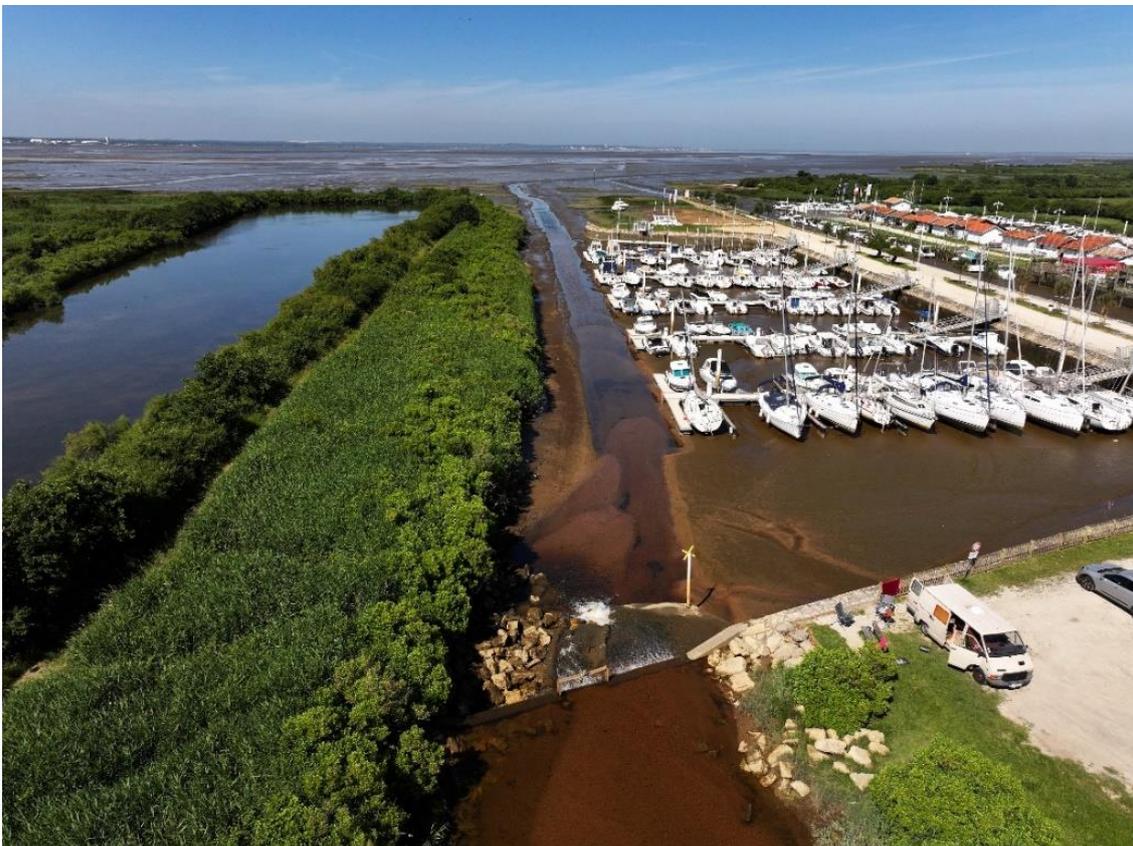
Figure 16 : Photo après travaux du 04 juin 2024

Après l'opération de « Jetting », une chenalisation du flux d'eau de l'exutoire du cours d'eau s'observe clairement le long de la berge Sud.

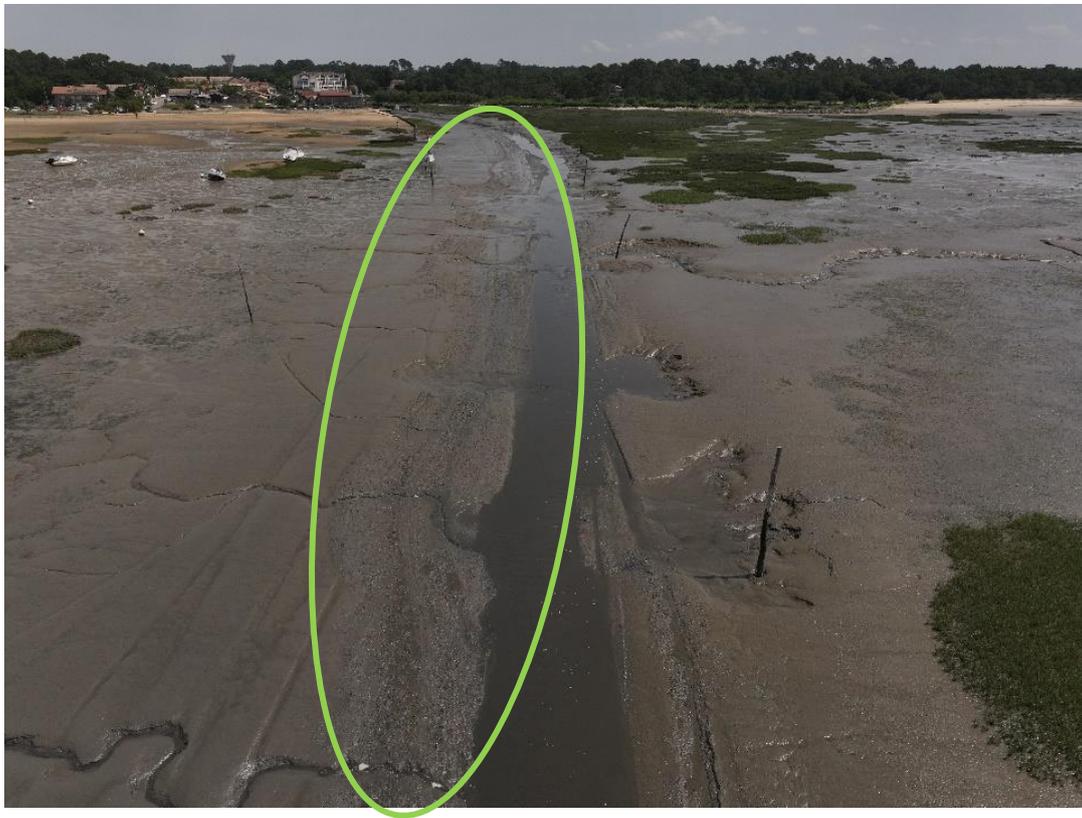
Figure 26 : Photo après travaux du 8 juin 2024 – en vert zone travaillée

Dans le cadre de cet essai, plusieurs photographies obliques ont été réalisées par drone pour constater le rendu des travaux. Les clichés ont été réalisés à marée basse, avant et après les travaux. On observe l'abaissement du talus Ouest pour tenter de compenser la dérive Ouest-Est et l'élargissement du chenal.

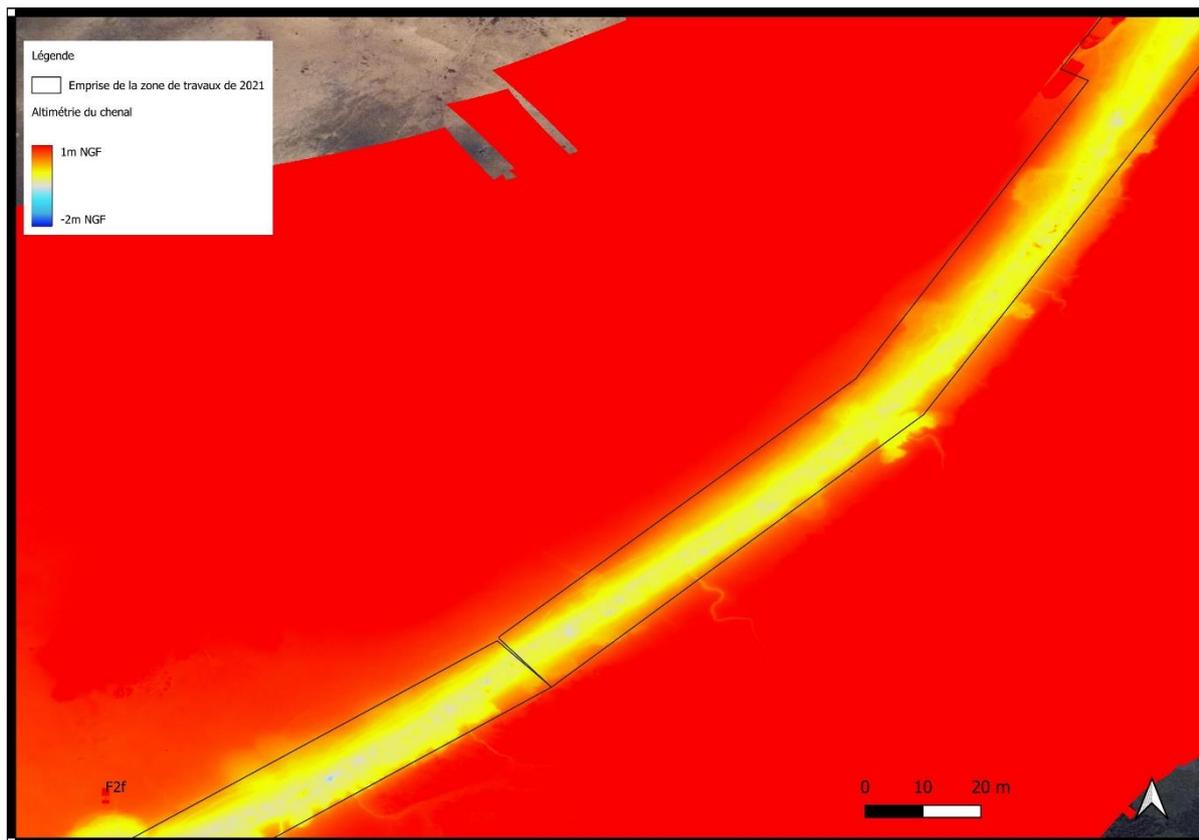
Figure 28 : Altimétrie de la zone à l'entrée du port acquise par drone en avant travaux

La figure 28 permet de zoomer la prise de vue de la figure 27 afin de montrer l'envasement du flanc ouest du chenal (à l'entrée du port) depuis le précédent dragage de 2021.
