**BASSIN  
D'ARCACHON**

**MAINTIEN DE LA NAVIGABILITE DES CHENAUX  
ET DES PORTS PAR OPERATIONS PONCTUELLES  
DE JETTING**

**REALISES EN AVRIL MAI 2025**

***Bilan – septembre 2025***

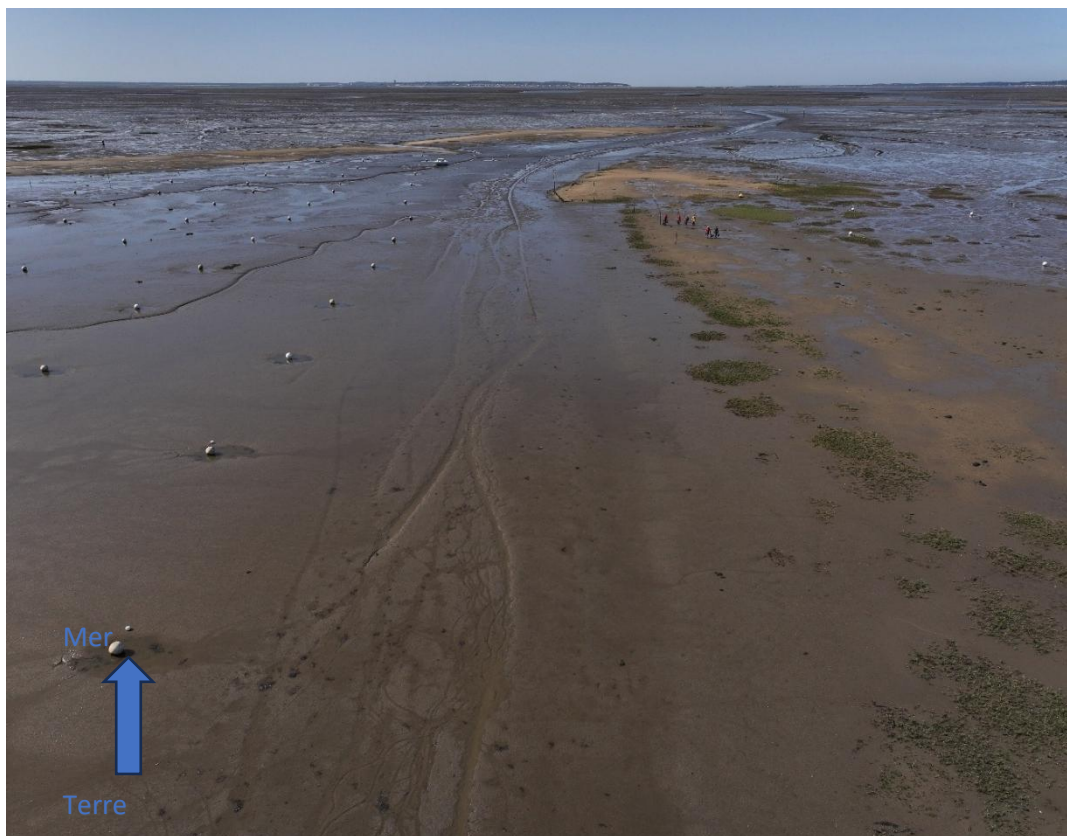
*Figure 4 : Photo avant travaux du 25 avril 2025*

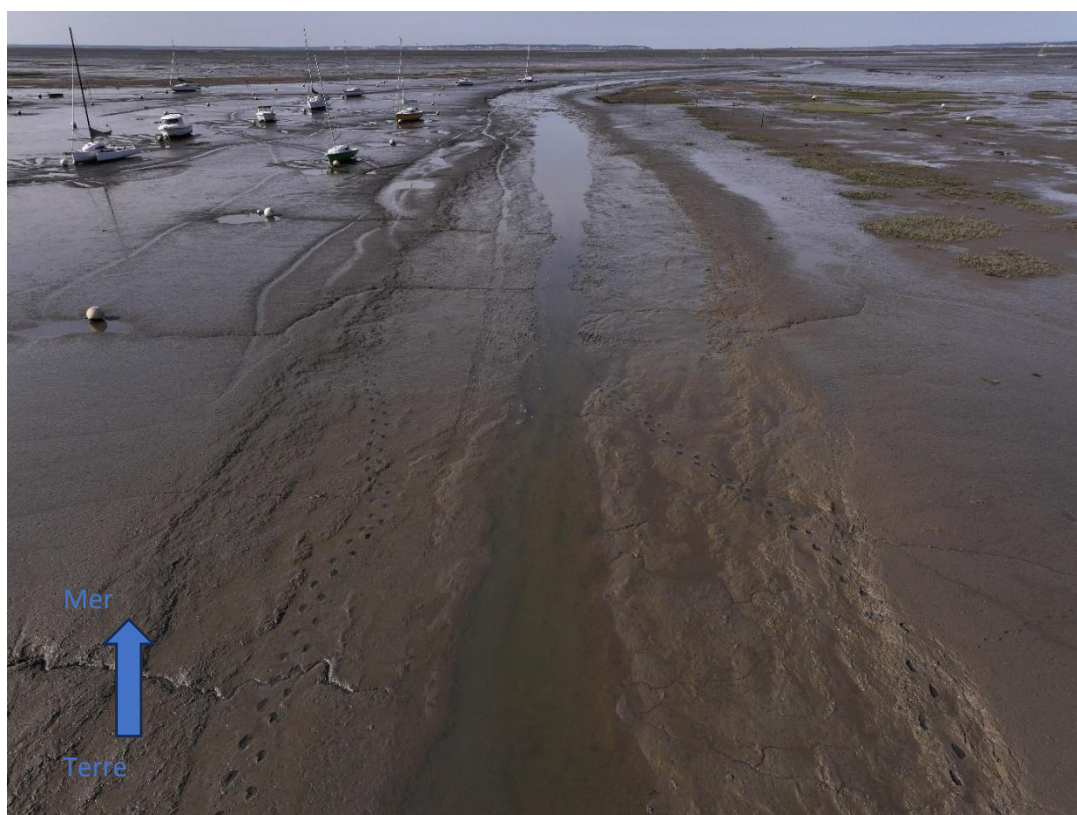
*Figure 5 : Photo pendant les travaux du 9 mai 2025*

A la suite de la prise de vue du 9 mai, il a été demandé au Charron de poursuivre son intervention sur le centre du chenal pour améliorer la continuité hydraulique.

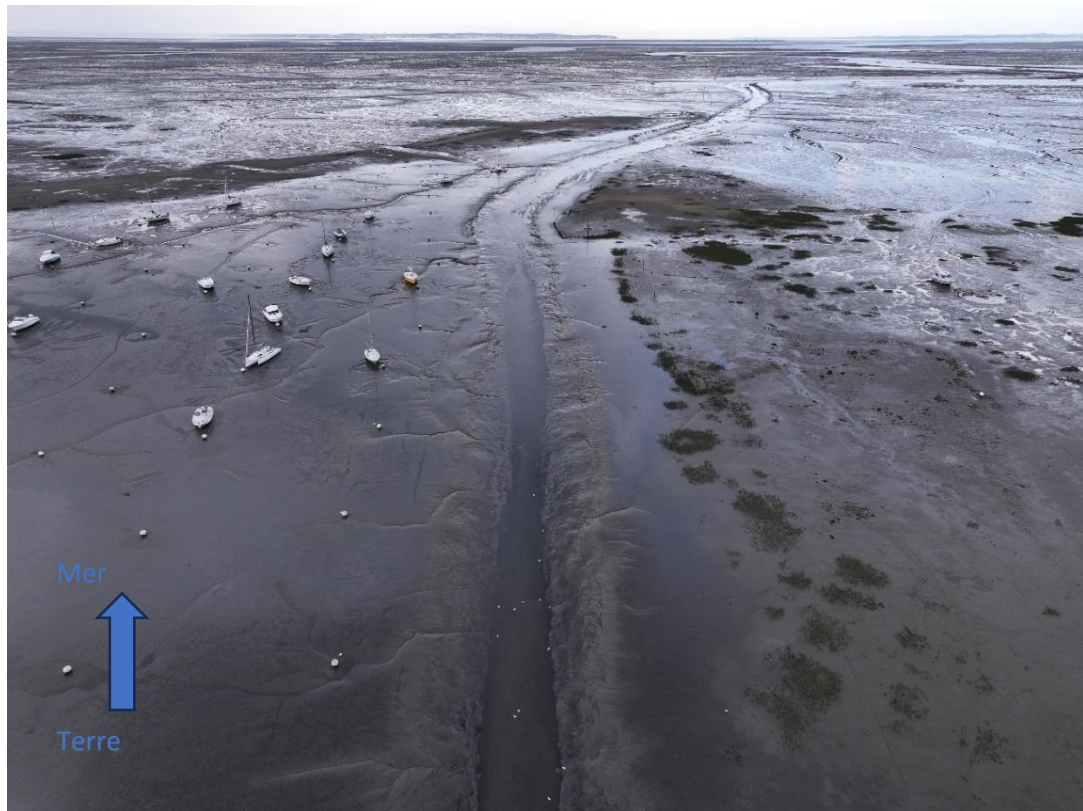
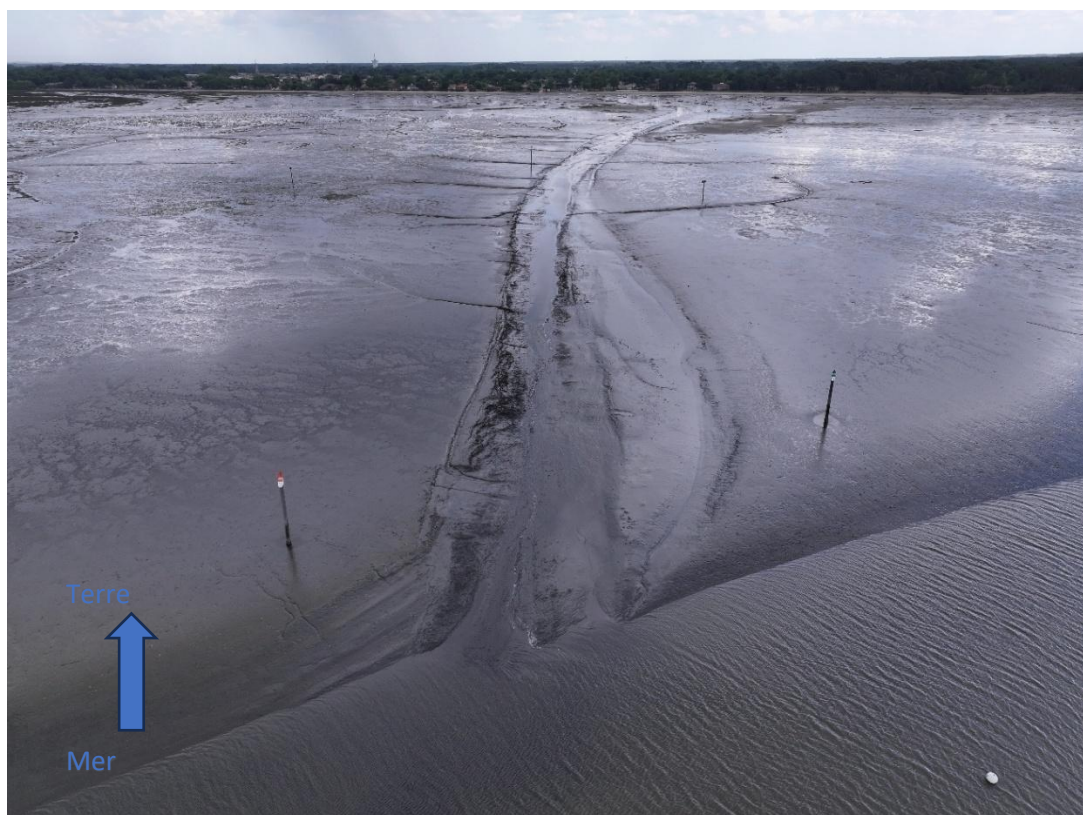
Figure 6 : Photos après travaux du 15 mai, en haut, photo de la plage vers le large et en bas photo depuis le chenal principal

Le rendu visuel final devient ainsi conforme à nos attentes.

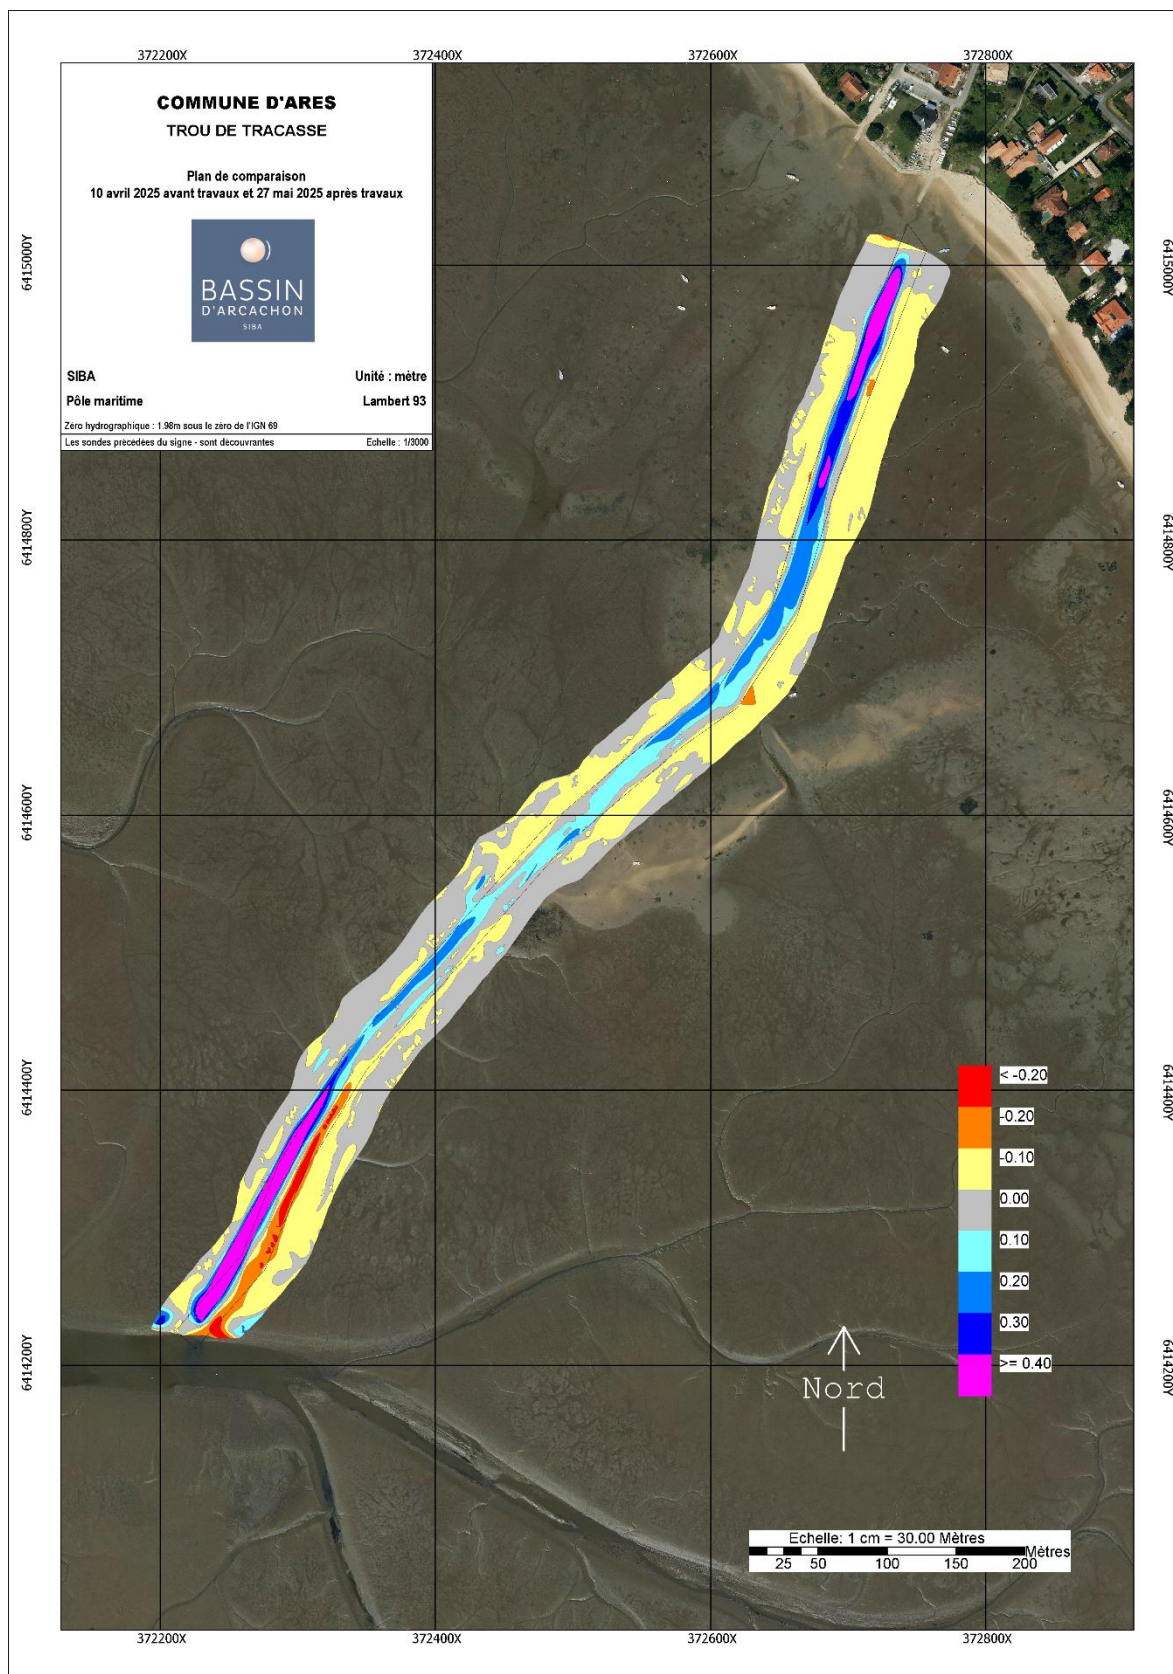
Figure 8 : Carte de différentiel bathymétrique entre les levés réalisés avant et après travaux

On observe un abaissement moyen des cotes entre 10 et 20 cm sur le centre de la zone pouvant dépasser les 40 cm au nord et au sud.

Les volumes totaux mobilisés avoisinent les 3 000 m<sup>3</sup>.

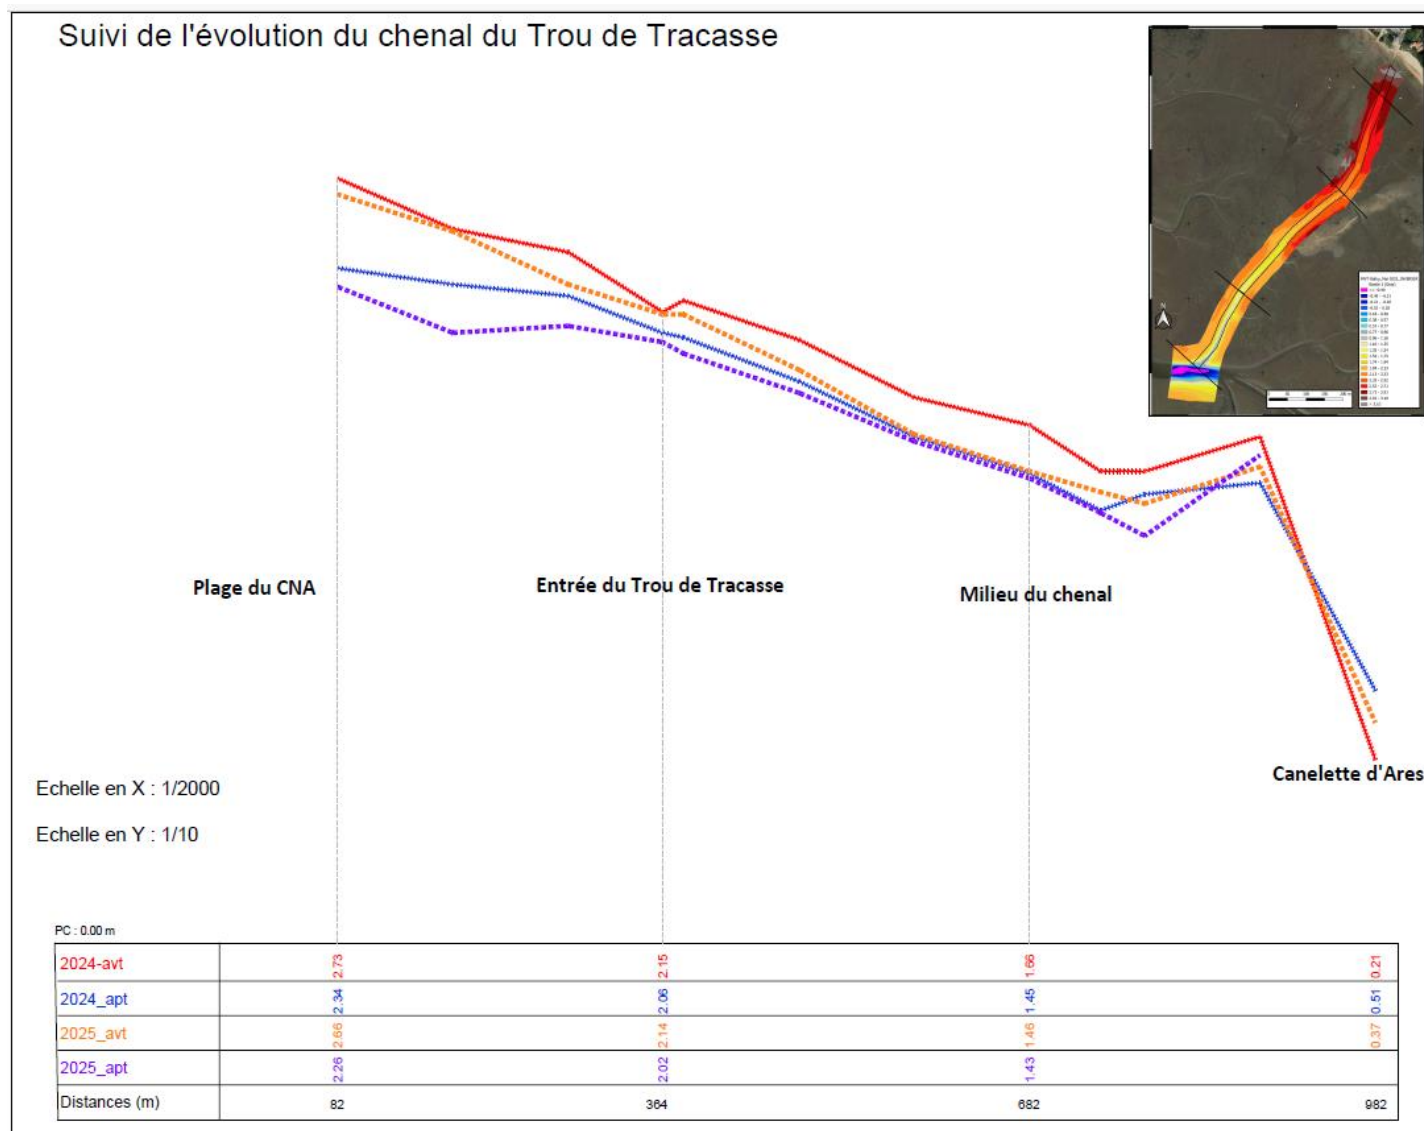
Un profil en long du chenal représentant les différents levés réalisés sur le site depuis l'avant travaux de dragage début 2022 est présenté Figure 9. On observe un important ensablement de la totalité de la zone entre juin 2023 et mai 2024 qui tend à diminuer à la suite des interventions de jetting.

**L'intervention du Charron au printemps 2025 compense ainsi l'ensablement récent.**

Figure 9 : Profils en long au droit du chenal de Tracasse

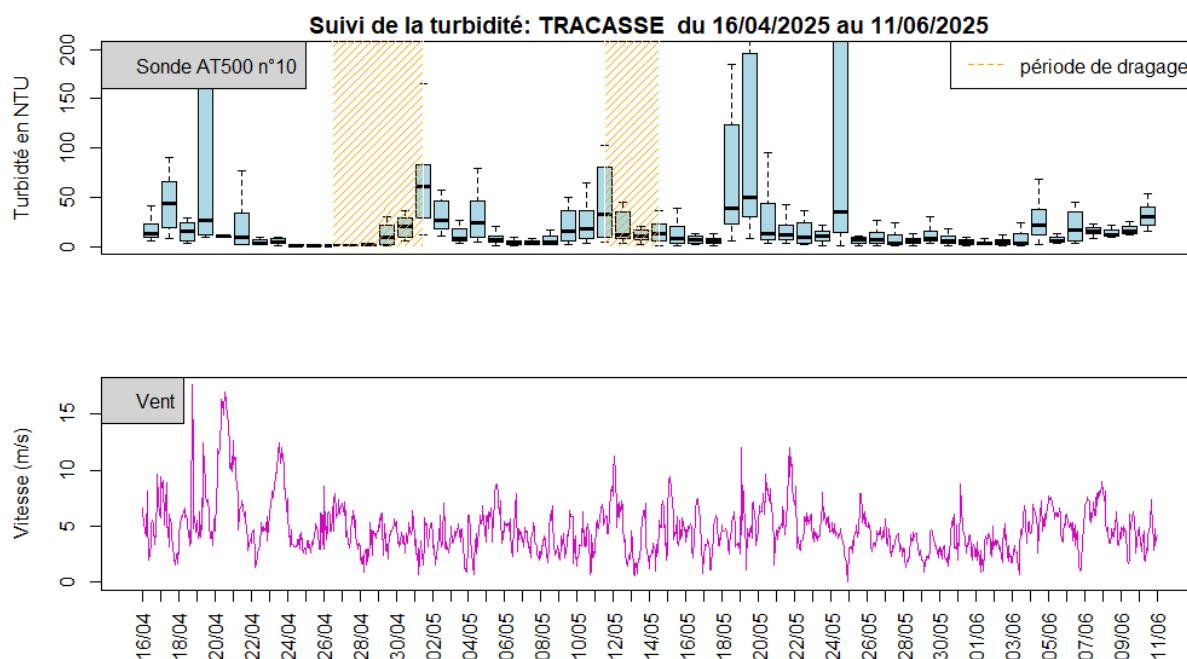
Sur la période avant travaux, on observe une turbidité variable avec des pics assez élevés, notamment en date du 20 avril, pouvant être attribuée à un coup de vent avec des vitesses proches de  $20\text{m.s}^{-1}$ , soit plus de  $70\text{ km.h}^{-1}$  (cf figure 11).

Sur les deux périodes de travaux, on observe une turbidité variable mais sans pics (cf figure 11).

Sur la période après travaux, on observe également une turbidité variable avec des pics élevés les 20, 21 et 25 mai (cf figure 11), pouvant être attribuée à des coups de vent avec des vitesses supérieures à  $11\text{m.s}^{-1}$ , soit plus de  $40\text{ km.h}^{-1}$ .

Ce constat suggère que la variabilité de la turbidité est principalement liée à la vitesse du vent et que l'impact des travaux n'est pas dominant. En effet, on remarque que lorsque le vent génère de la turbidité (20/04, 20 et 21/05), celle-ci atteint des niveaux largement supérieurs (jusqu'à plus de 2 fois plus) par rapport aux niveaux maximum atteints durant les travaux (Figure 11).

Figure 11 : Variabilité de la turbidité journalière avant pendant et après travaux du 16 avril au 11 juin de la sonde 10 et données de vent source météo France Lège-Cap Ferret

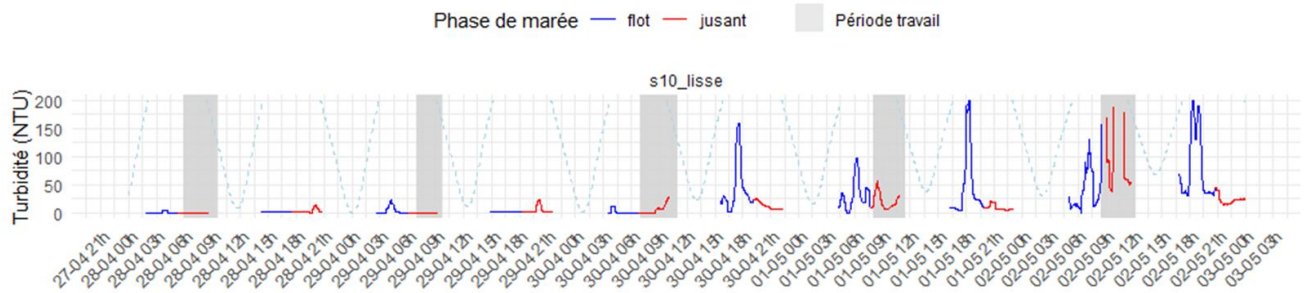
Lorsque l'on s'intéresse aux résultats haute fréquence, on constate une élévation de la turbidité sur le montant à partir de la troisième journée de travaux (cf figure 13). Cette tendance s'observe également lors de la seconde phase de travaux. On note une baisse de la turbidité entre les deux périodes de travaux (cf figure 14). Puis, une remontée de la turbidité durant la seconde phase de travaux (cf figure 15). On observe également plusieurs pics de turbidité post-travaux potentiellement induit par des conditions de vent (vitesse et direction) favorable à la génération de clapot induisant des remises en suspension locale (cf figure 16).

Les résultats montrent qu'un panache de turbidité semble revenir au flot sur la vasière. Néanmoins, compte tenu de la variabilité de la turbidité sur la zone, des contraintes d'installation des sondes et du peu de données acquises avant les travaux, cette conclusion reste à confirmer. Les sondes de turbidité ont donc été laissées en place en prévision d'une nouvelle intervention en 2026. Ceci permettra d'obtenir un plus grand nombre de données « hors travaux » permettant d'analyser la variabilité naturelle de la zone, notamment durant les coups de vent, et d'aboutir à une comparaison plus précise entre la dynamique naturelle de la turbidité et celle potentiellement induite par les travaux.

Figure 13 : Turbidité sur la vasière à l'ouest du chenal de Tracasse entre le **27 avril et le 3 mai - 1ère phase de travaux**

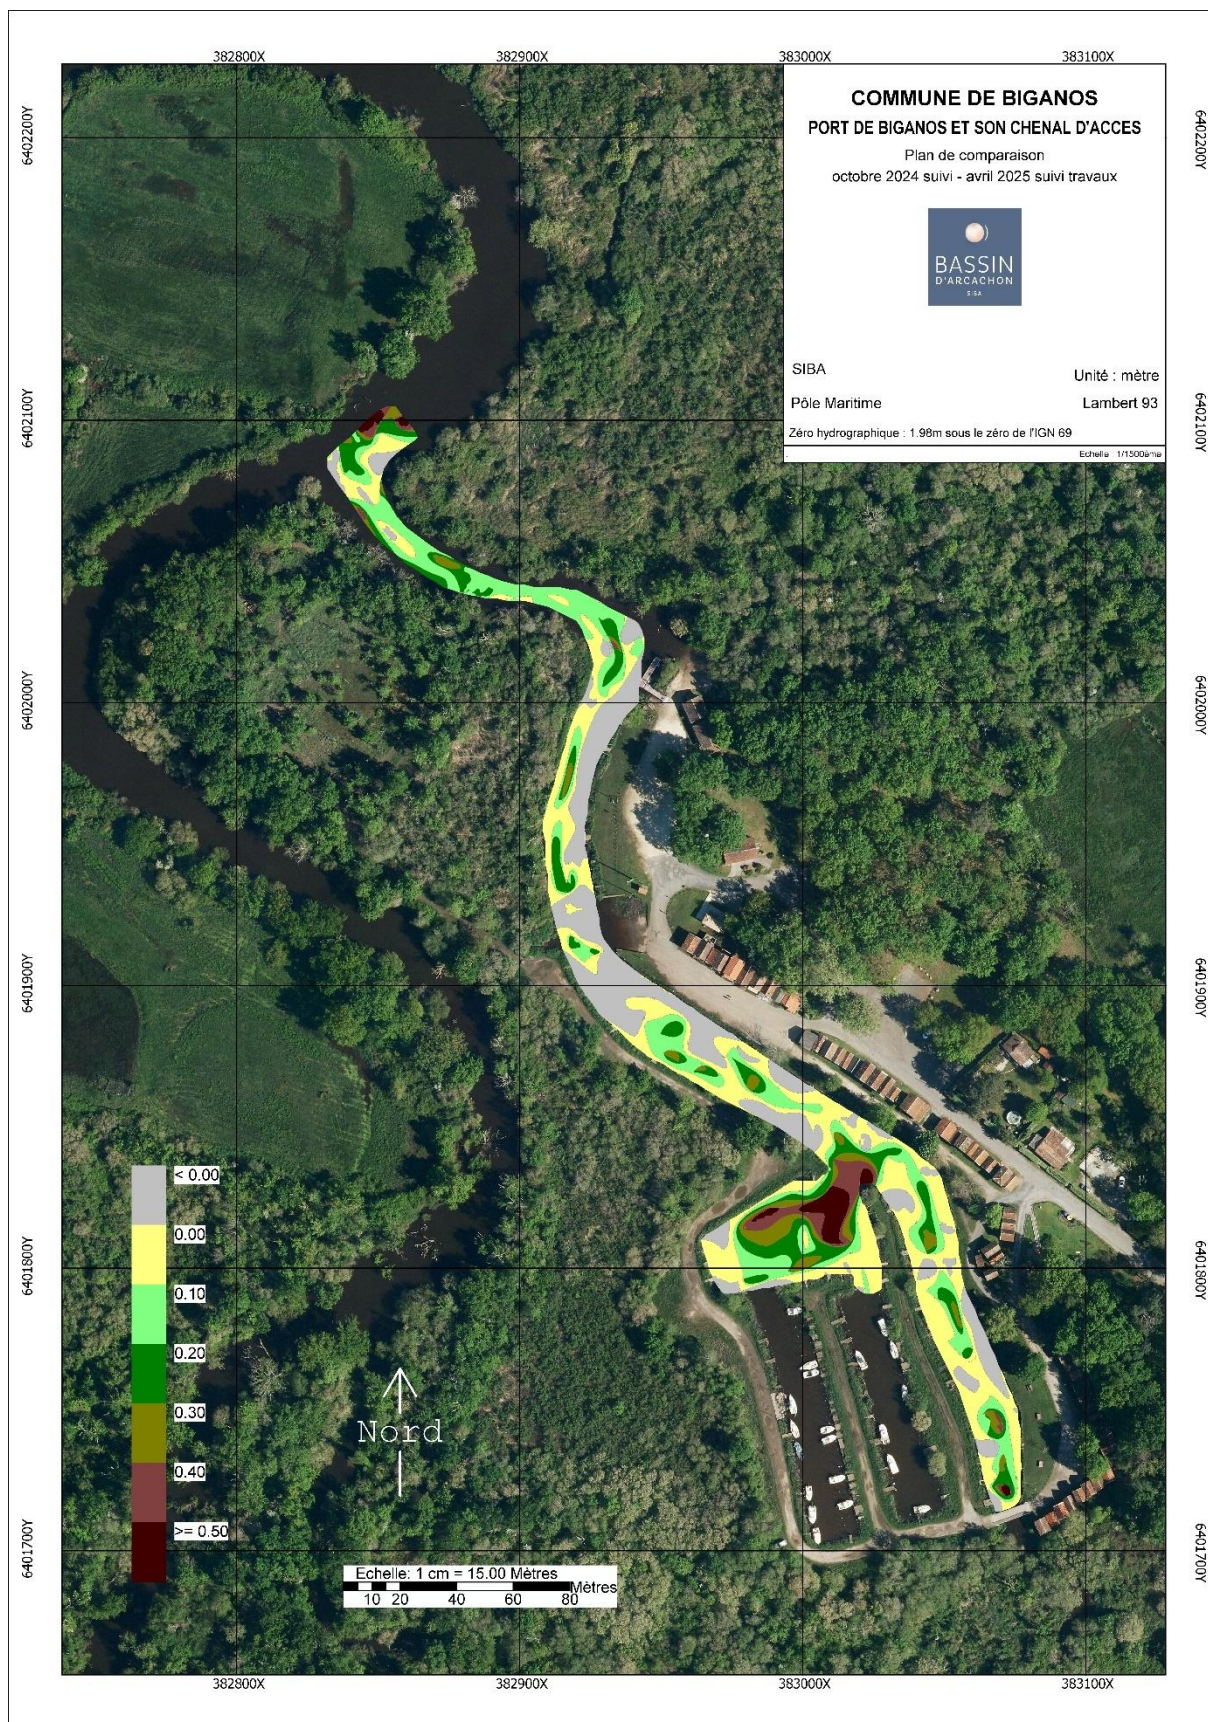
Figure 19 : Plan de comparaison entre le levé avant et pendant travaux

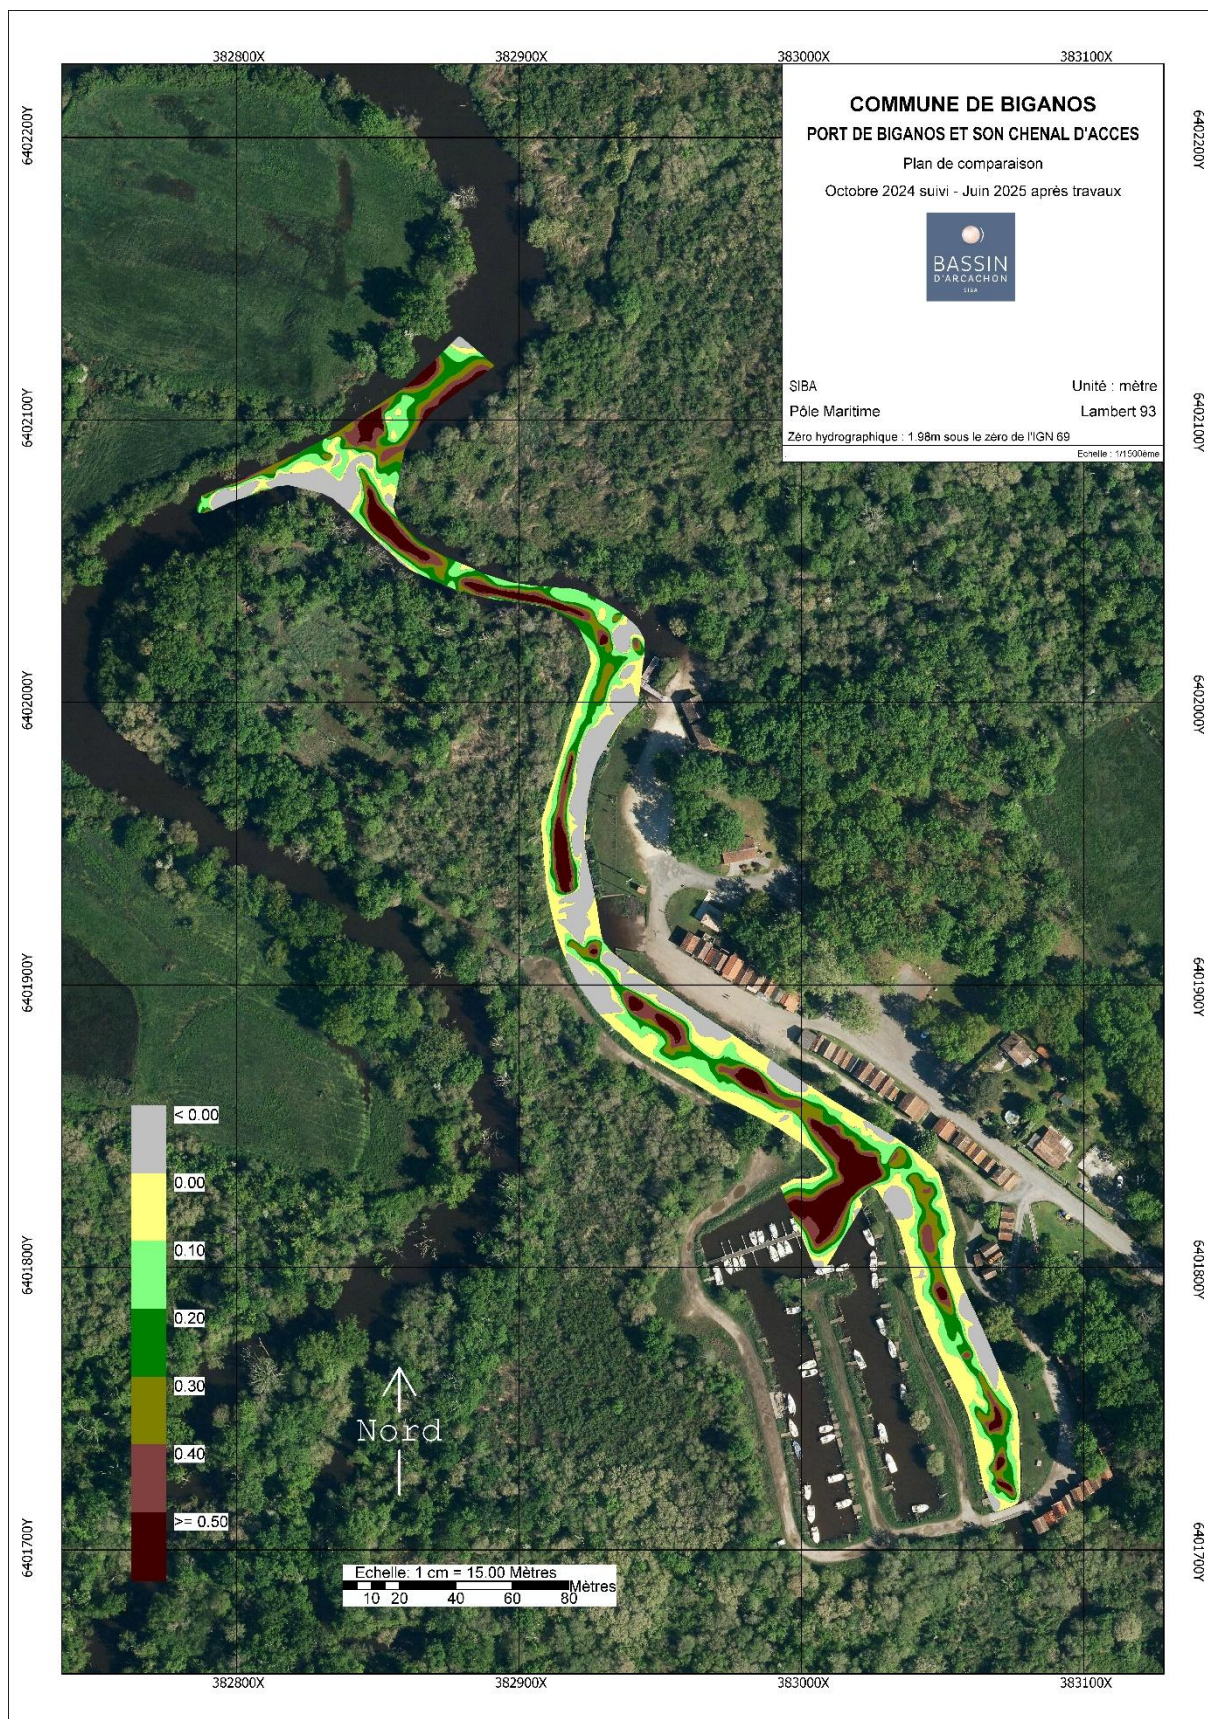
Figure 20 : Plan de comparaison entre le levé avant et après travaux

Au niveau de la zone d'intervention, on observe une différence d'altimétrie moyenne de 30 cm qui peut localement aller jusqu'à 50 cm (figure 14). Le substrat au fond du port était très dur, la fraise a dû être relevée à certain endroit, la continuité hydraulique n'a pas pu être totalement réalisée entre le port et la Leyre.

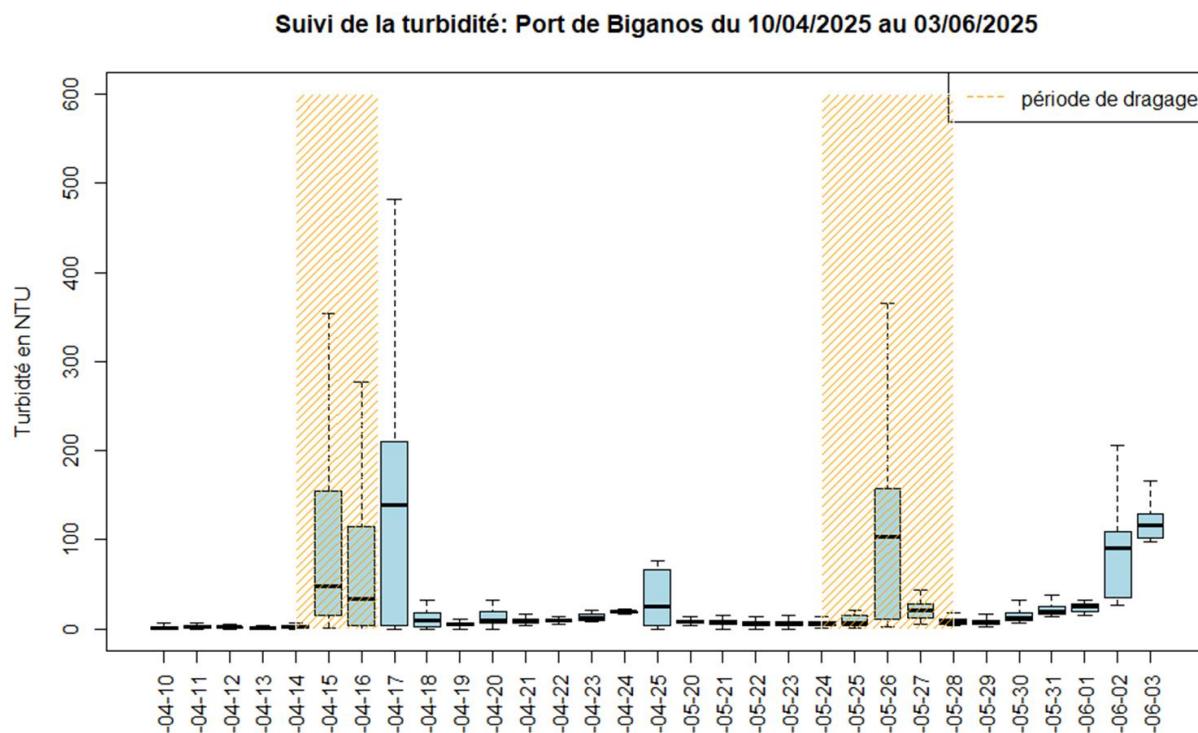
On observe une élévation de la turbidité sur le descendant pendant les travaux. Une fois terminés, la turbidité revient à l'état d'avant travaux. Les données ne montrent pas de retour d'un panache turbide sur le montant.

On peut penser que le débit de la Leyre facilite la chenalisation vers le Bassin. De plus, la proportion de sable étant importante, elle peut se déposer sans remise en suspension.

Figure 22 : Variabilité de la turbidité journalière au port de Biganos du 10 avril au 3 juin
