# Rapport Annuel du Délégataire

2025

Syndicat Intercommunal  
du Bassin d'Arcachon

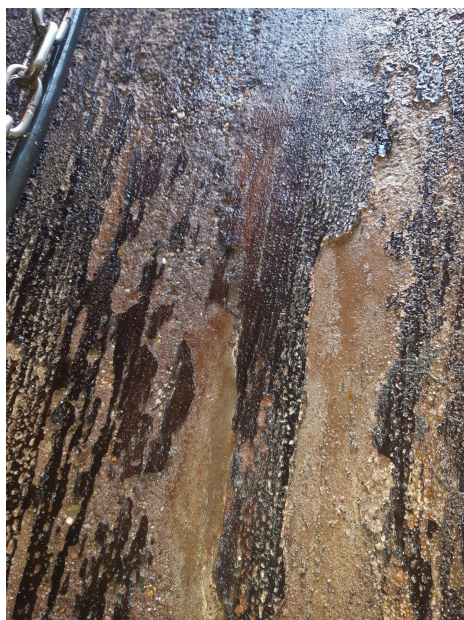
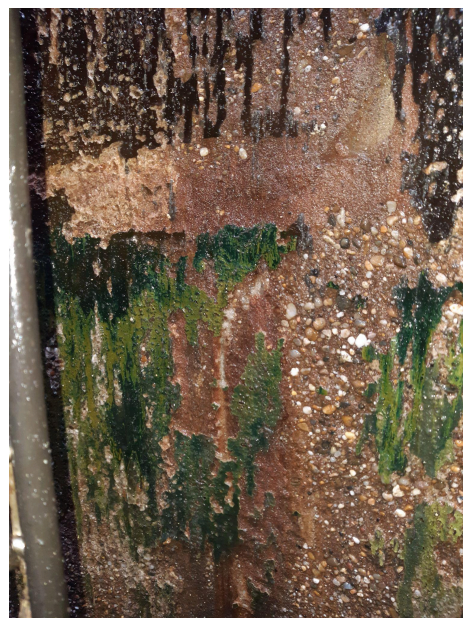
| <i>Ouvrage concerné</i> | <i>Typologie de problème</i> | <i>Problème rencontré</i> | <i>Impact potentiel</i> | <i>Piste de réflexion</i> | <i>Priorité</i> |
|---|---|---|---|---|---|
| PR 006<br>Chêneraie | génie civil du PR en mauvais état | dégradation du revêtement | début dégradation du béton | réfection du revêtement | 2 |

PR Chêneraie : Dégradation du revêtement :

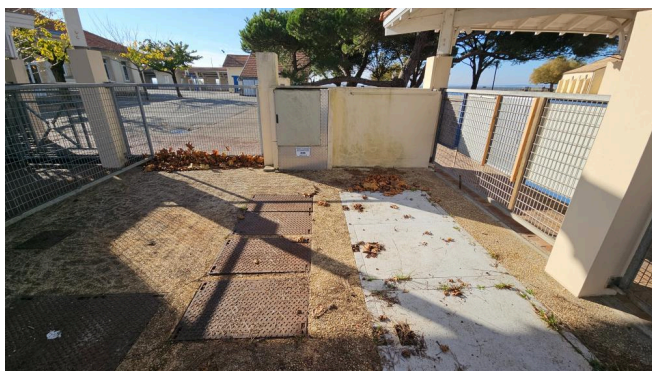
| <i>Ouvrage concerné</i> | <i>Typologie de problème</i> | <i>Problème rencontré</i> | <i>Impact potentiel</i> | <i>Piste de réflexion</i> | <i>Priorité</i> |
|---|---|---|---|---|---|
| <u>PR 207 Eglise</u> | <u>PR à proximité de l'enceinte de l'école Jules Ferry et en mauvais état</u> | <u>Difficulté d'accès et dégradation en cours</u> | <u>Continuité de service</u> | <u>Réfection ou déplacement du poste suite à l'étude de reprise du refoulement</u> | <u>1</u> |

#### PR Eglise à proximité de l'école Jules Ferry :

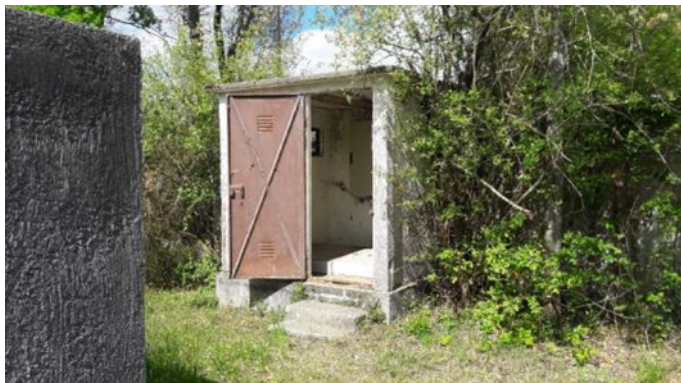
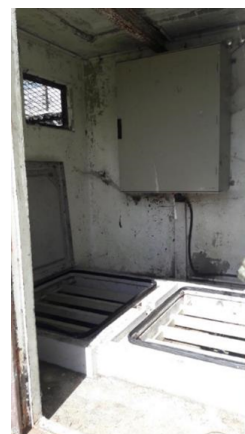
PR village retraite – ancienne installation avec difficultés d’exploitation :

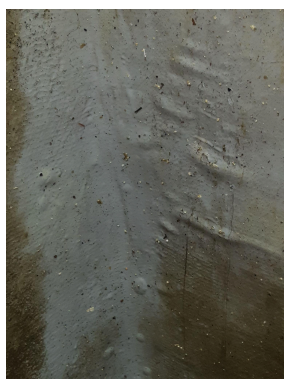
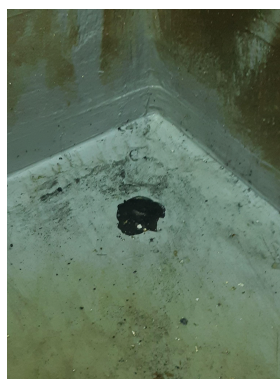
| PR 533<br>Eauditorium | génie civil du<br>PR en mauvais<br>état | Cloquage du<br>revêtement | Risque de<br>dégradation des<br>bétons | Reprise du revêtement | 2 |

PR Eauditorium - Cloquage du revêtement + 1 point où le revêtement est parti :

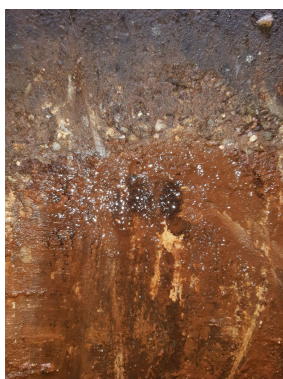
| <i>Ouvrage concerné</i> | <i>Typologie de problème</i> | <i>Problème rencontré</i> | <i>Impact potentiel</i> | <i>Piste de réflexion</i> | <i>Priorité</i> |
|---|---|---|---|---|---|
| PR 744 Grands Champs | génie civil du PR en mauvais état | dégradation du revêtement | risque de dégradation du béton | reprise du revêtement prévu en 2026 | 2 |

PR Grands Champs - Dégradation du revêtement :

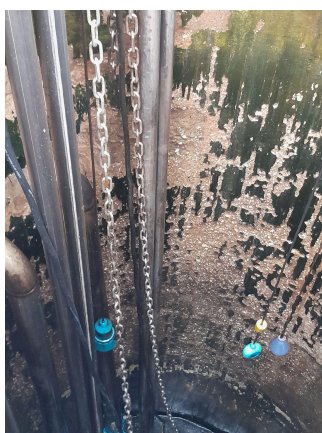
| <i>Ouvrage concerné</i> | <i>Typologie de problème</i> | <i>Problème rencontré</i> | <i>Impact potentiel</i> | <i>Piste de réflexion</i> | <i>Priorité</i> |
|---|---|---|---|---|---|
| PR 726 Cesarée | génie civil du PR en mauvais état | dégradation du revêtement | Dégradation du béton | reprise du revêtement | 1 |

PR Césarée - Dégradation du revêtement :

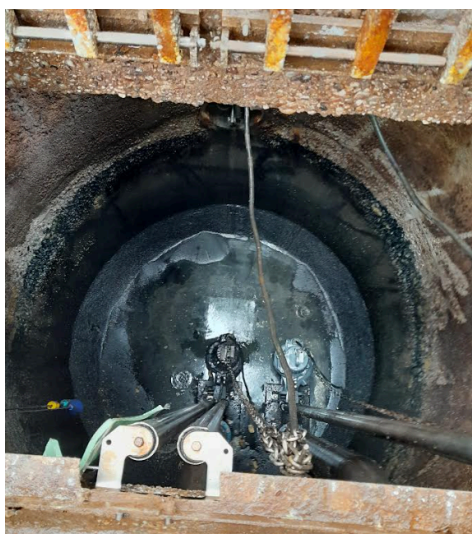
| <i>Ouvrage concerné</i> | <i>Typologie de problème</i> | <i>Problème rencontré</i> | <i>Impact potentiel</i> | <i>Piste de réflexion</i> | <i>Priorité</i> |
|---|---|---|---|---|---|
| PR 806 Bassin | Génie civil du PR en mauvais état | Béton de la bache endommagé | Dégradation du béton | Reprise du GC et mise en place d'un revêtement | 2 |

PR 806 Bassin Pyla - Béton de la bête en mauvais état :

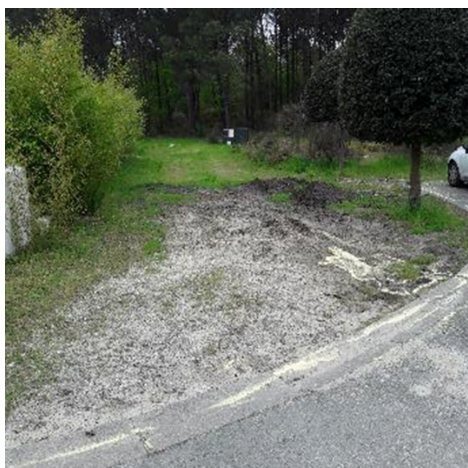
PR 896 Les portes du Pyla - accès difficile aux hydrocureurs :

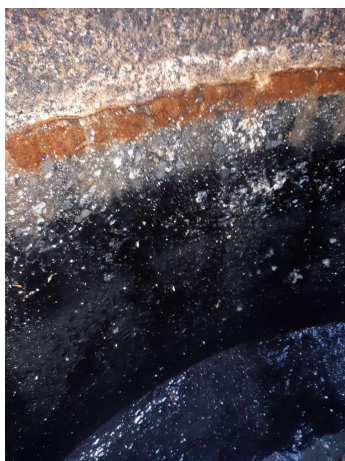
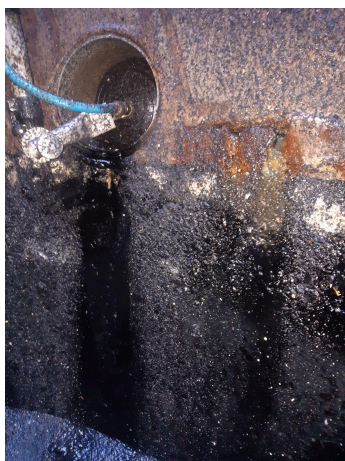
| <i>Ouvrage concerné</i> | <i>Typologie de problème</i> | <i>Problème rencontré</i> | <i>Impact potentiel</i> | <i>Piste de réflexion</i> | <i>Priorité</i> |
|---|---|---|---|---|---|
| PR 841 Clair Bois | génie civil du PR en mauvais état | dégradation du revêtement | Infiltration d'eaux de nappe à 0m50 | reprise du revêtement prévu en 2026 | 1 |

PR 841 Clair Bois - Infiltration d'eau de nappe à 50cm du fond du poste :

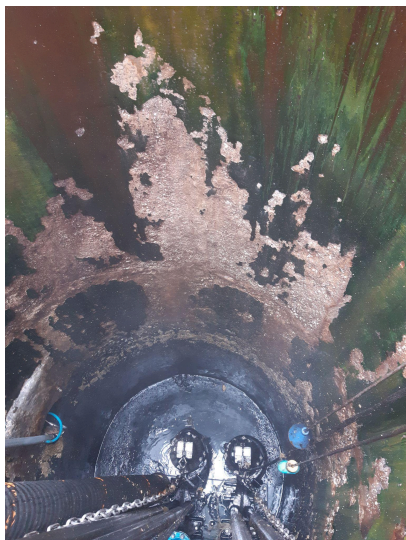
| <i>Ouvrage concerné</i> | <i>Typologie de problème</i> | <i>Problème rencontré</i> | <i>Impact potentiel</i> | <i>Piste de réflexion</i> | <i>Priorité</i> |
|---|---|---|---|---|---|
| PR 852 Doré | génie civil du PR en mauvais état | le béton de la bâche est endommagé | Dégradation du béton | Reprise du GC | Programmé en 2026 |

PR 852 Doré - Dégradation du revêtement de la bête :

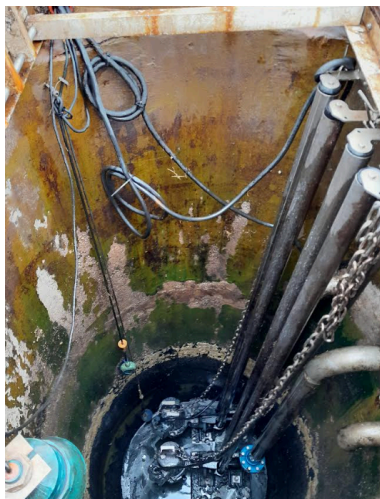
| <i>Ouvrage concerné</i> | <i>Typologie de problème</i> | <i>Problème rencontré</i> | <i>Impact potentiel</i> | <i>Piste de réflexion</i> | <i>Priorité</i> |
|---|---|---|---|---|---|
| <u>PR 824 Pinède de Conteau</u> | <u>génie civil du PR en mauvais état</u> | <u>le béton de la bâche est endommagé</u> | <u>Dégradation du béton</u> | <u>Reprise du GC</u> | <u>1</u> |

PR 824 Pinède de Conteau - Dégradation du revêtement de la bête :

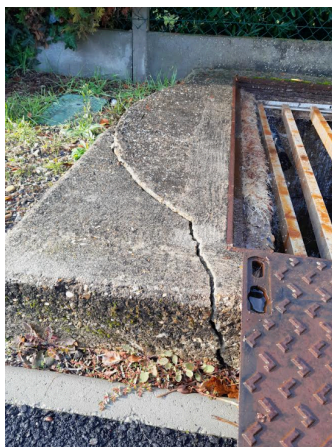
| <i>Ouvrage concerné</i> | <i>Typologie de problème</i> | <i>Problème rencontré</i> | <i>Impact potentiel</i> | <i>Piste de réflexion</i> | <i>Priorité</i> |
|---|---|---|---|---|---|
| <u>PR 850 Teny</u> | <u>génie civil de la dalle du PR en mauvais état</u> | <u>la dalle du poste est cassée</u> | <u>Dégradation du béton</u> | <u>Reprise du GC</u> | <u>1</u> |

PR 850 Teny - Dégradation de la dalle du poste :

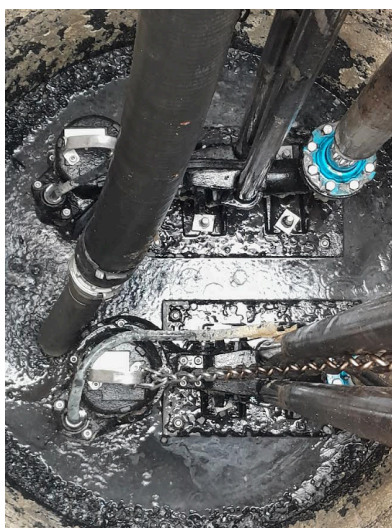
| <i>Ouvrage concerné</i> | <i>Typologie de problème</i> | <i>Problème rencontré</i> | <i>Impact potentiel</i> | <i>Piste de réflexion</i> | <i>Priorité</i> |
|---|---|---|---|---|---|
| <u>PR 903 Arbousiers</u> | <u>génie civil du PR en mauvais état</u> | <u>le fond de bêche est endommagé</u> | <u>Dégradation du béton</u> | <u>Reprise du GC</u> | <u>1</u> |

PR 903 Arbousiers - Dégradation du fond de la bêche :

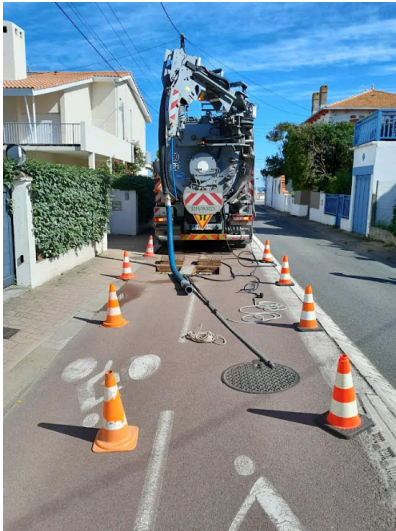
Poste Legallais Arcachon - Accès piste cyclable :

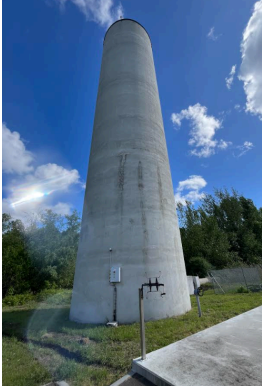
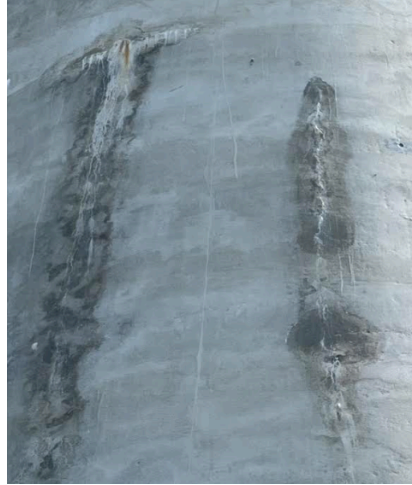
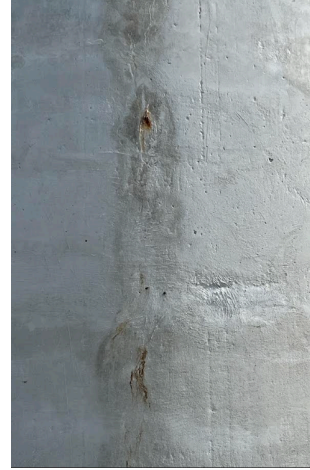
La cheminée d'équilibre présente des suintements de couleur rouille (voir photos ci dessous). Ces suintements signifiés par SB2A dès la mise en service et sont suivis par le constructeur de l'ouvrage le Groupe ETCHART.

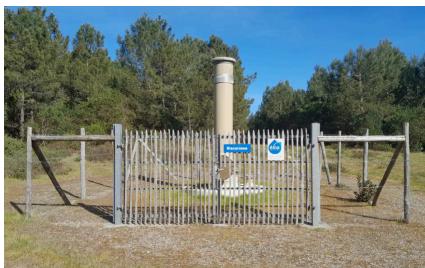
| <p><b><i>Puits BISCARROSSE</i></b></p> | <p>Puits d'accès renouvelé en 2015.</p> <p>Vol de ganivelle- sécurisation temporaire et remplacement juin 25.</p> |

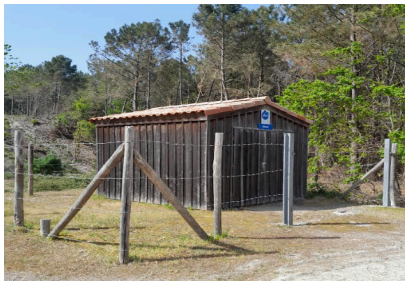
| <p><b><i>Puits du Wharf</i></b></p> | <p>Vol de ganivelle - remplacement juin 25.</p> |
