ESSAI DE REHABILITATION DU DPM

SITE DU BANC DES JACQUETS

Bilan de l'opération

Mai 2018

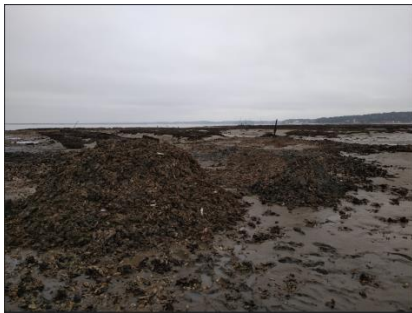
Pendant l'opération

Lors de la marée du 13 mai, le CRCAA a constaté un étalement important de l'andain composé de coquilles d'huitres et de sédiments.

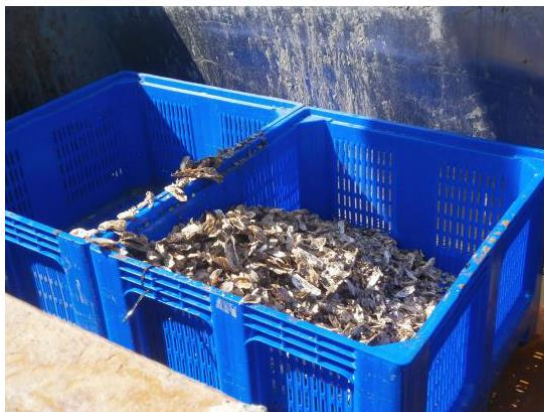
Lors de la marée du 13 mai, le CRCAA a observé, en surface, une majorité de coquilles « propres » sur une épaisseur de 15 à 20cm puis une majorité de sédiments au cœur de l'andain. Cet état s'est confirmé lors de la collecte avec la grue de l'Estey.

Coquilles de surface

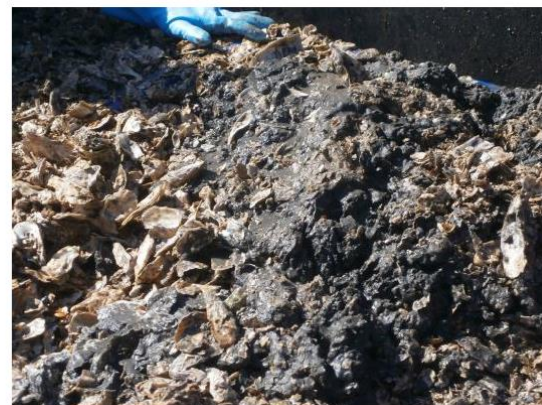
Coquilles à l'intérieur de l'andain

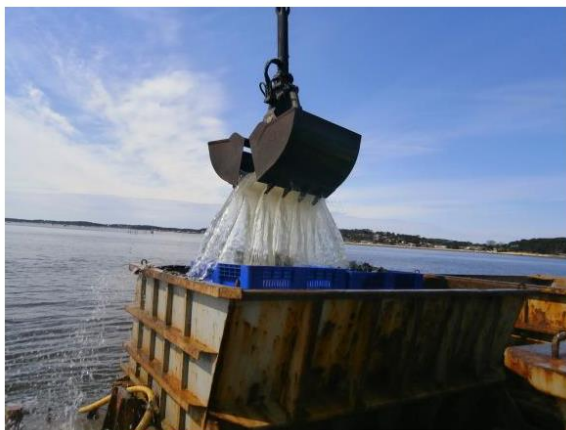
La technique avec le godet s'est avérée plus efficace, néanmoins, les coquilles stockées dans la partie basse des caisses palettes n'ont pas pu être correctement lavées compte tenu de la quantité de vase.

[Le godet de la grue de l'estey.](#)

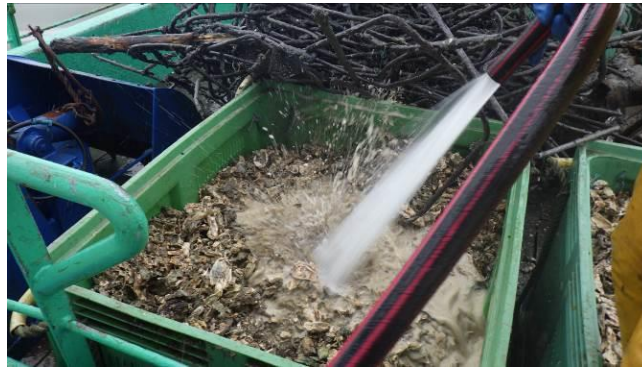
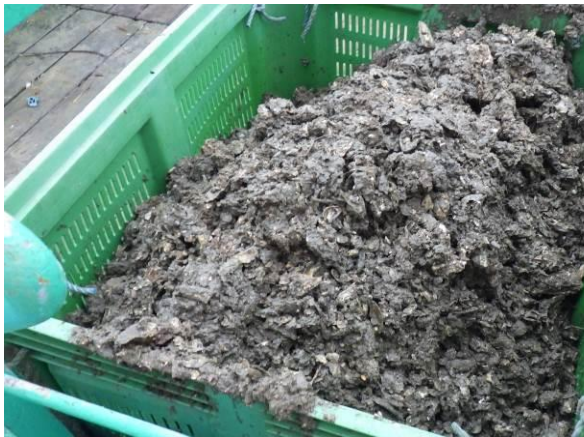
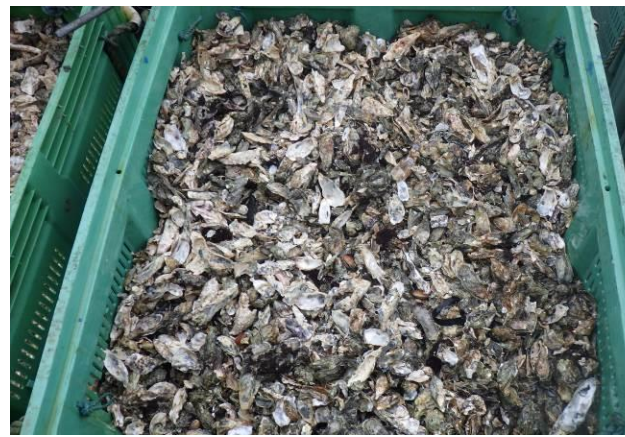
Echantillons non lavés et lavés (Source : Girus GE)

Suite au passage du jet d'eau, les coquilles en surface du géobox semblent propres et ne présentent pas de sédiments. Mais la structure du géobox ne permet pas d'avoir une visibilité sur l'ensemble des coquilles.

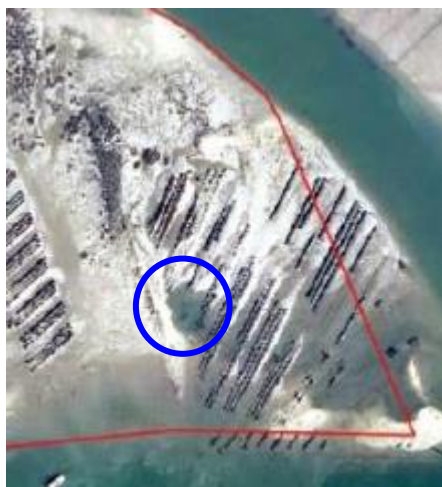
[Photo du trou d'eau \(orthophotoplan 2016 – Source SIBA\) avant intervention](#)

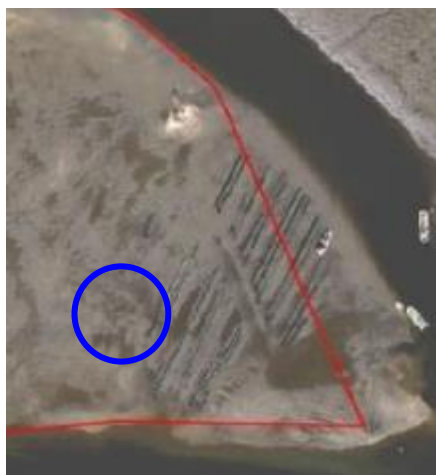
Lors de la visite de terrain du 18 avril 2018, il a été observé une stabilisation du terrain permettant la réinstallation de l'ostréiculteur.

[Photo d'avril 2018 \(orthophotoplan 2018 – Source I Sea\) après intervention](#)

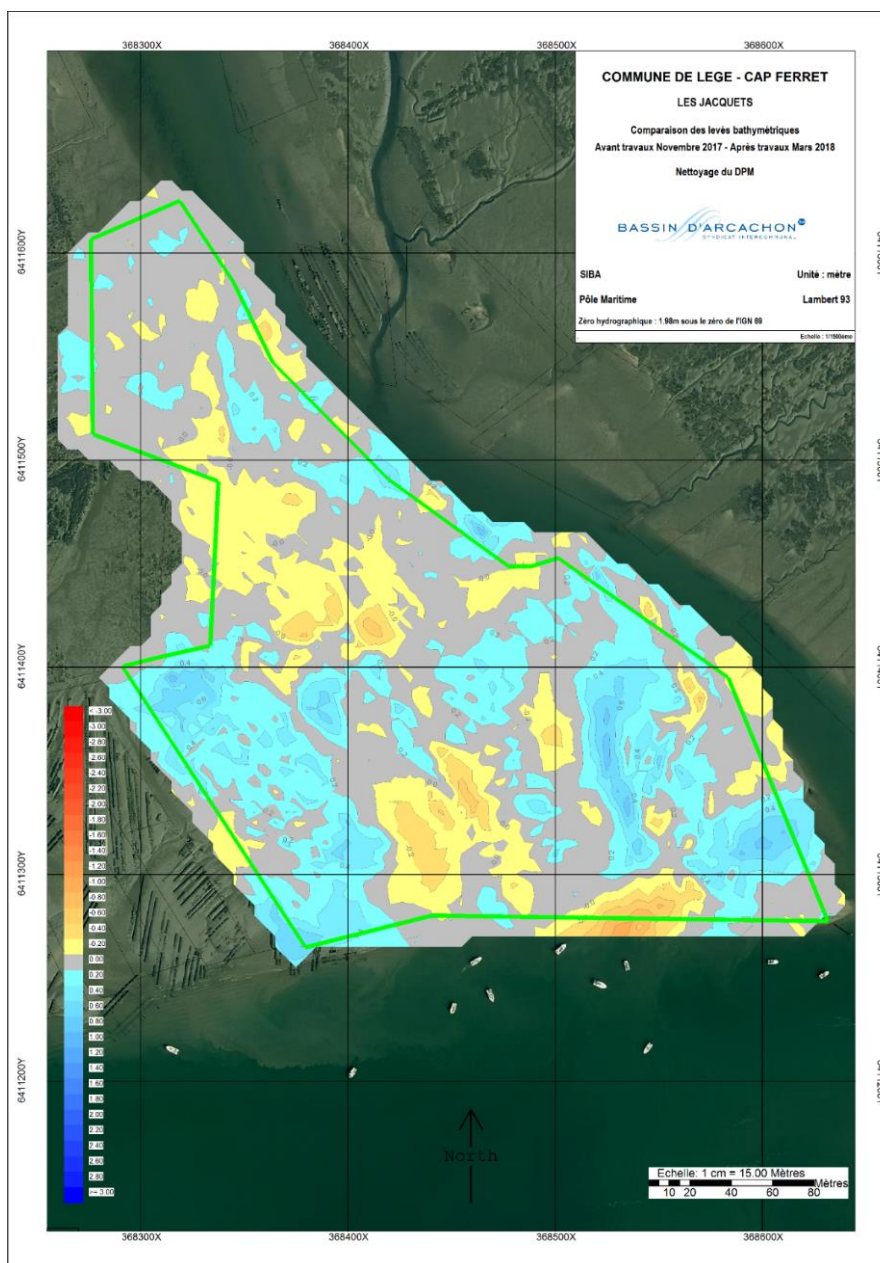
On observe :

- un écrêtement du terrain pouvant aller jusqu'à 60 cm au niveau des deux zones de concessions à l'Est et Ouest ;
- un apport de sédiments pouvant aller jusqu'à 20 cm entre les deux.

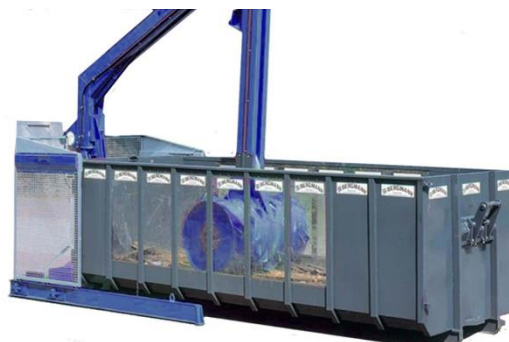
Essai non concluant. Les poches sont actuellement en cours de séchage au quai de transfert du Canal pour la réalisation d'un second essai de séparation auquel cas aucune valorisation n'est possible.

Système de compactage type ROLLPACK
