BASSIN  
D'ARCACHON

SIBA

REHABILITATION DU DPM  
& RESTAURATION DE  
VASIERES

Bilan des interventions 2020  
Banc de BOURRUT

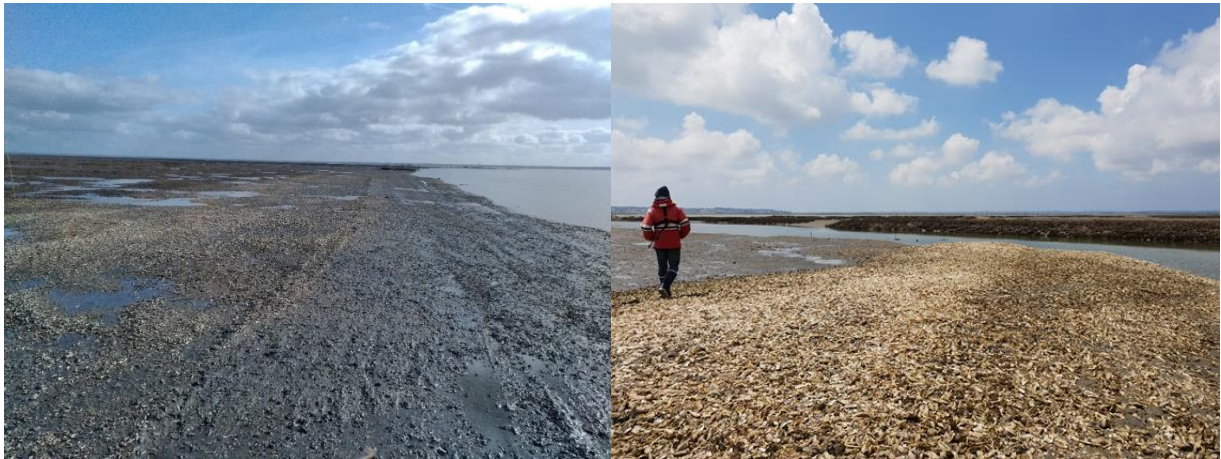
**Figure 7 : ILLUSTRATIONS DES PARCELLES CONCEDEES**

Une fois le matériel anthropique enlevé, plusieurs marées à la drague à coquillage ont été réalisées pour retirer les coquilles.

Pour améliorer la capacité d'emport de la Trézence par rapport aux travaux des Jacquets, les coquilles ont été chargées directement dans le puit du bateau : 60T ont été ramenées à terre.

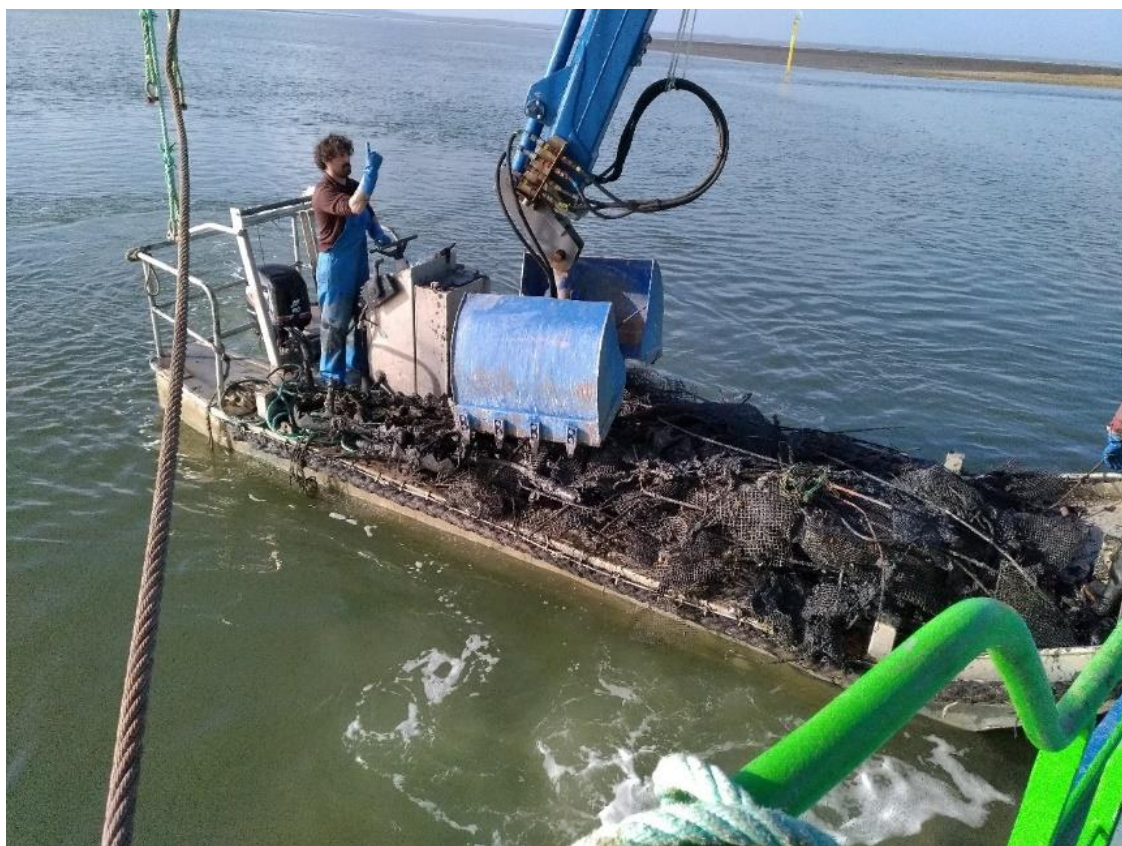
**Figure 8 : LE MATERIEL ANTHROPIQUE RAMASSE A LA MAIN**

Du matériel anthropique est réapparu après passage des dragues, 3 marées de nettoyage à la main avec le personnel du SIBA et le CRCAA ont été nécessaires : 7,3T de ferrailles et de plastiques ont été retirées.

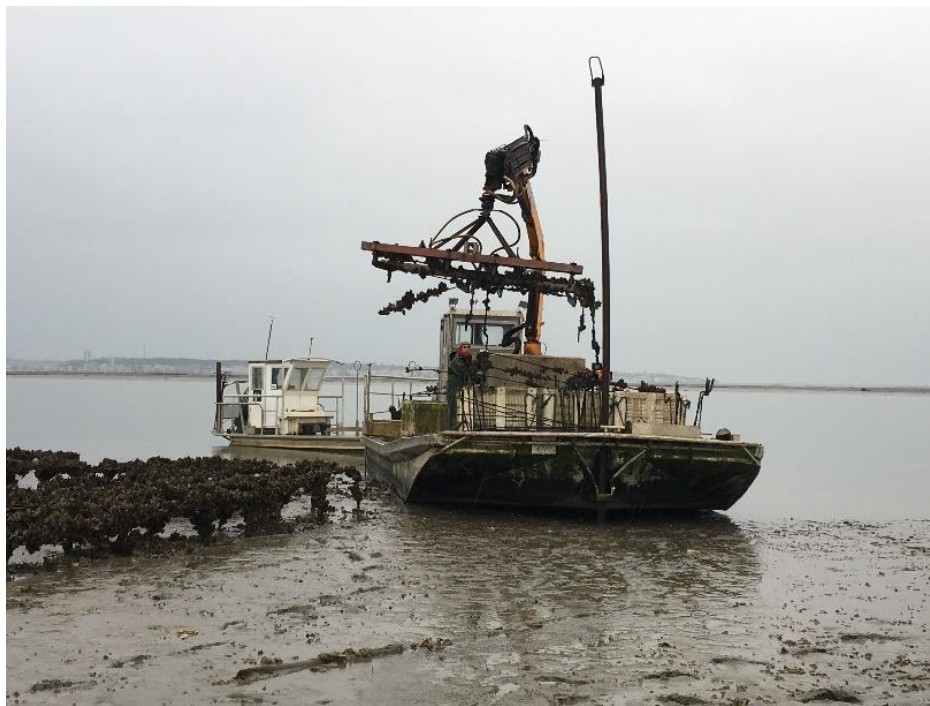
**Figure 9 : OUTIL PERMETTANT DE RAMASSER LES POCHEs ET LES FERRAILLES**

Le CRCAA a recherché des pratiques alternatives : un essai d'enlèvements des poches par un professionnel avant l'intervention a nécessité 3 marées pour 150 tables (ferrailles) et 75 poches.

→ Cette technique pourrait utilement être préconisée bien en amont des projets de zone dès que la configuration le permet.

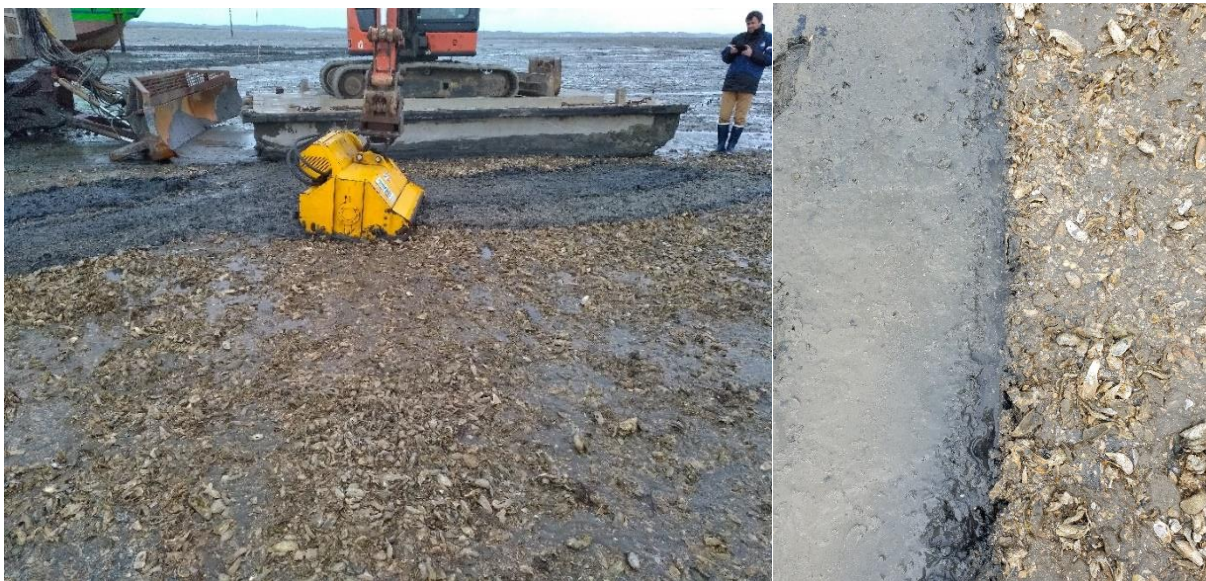
Figure 10 :ESSAI DU BROYEUR FORESTIER SUR MINI-PELLE ET PONTON (GAUCHE) ET RENDU DU JOUR DE L'ESSAI (DROITE)

Tout d'abord, un essai de passage de la drague à coquillage a été réalisé mais il fut peu concluant car il restait beaucoup de coquilles et le terrain n'était plus stable.

Cela confirme le besoin de rechercher de nouvelles techniques : un essai de broyage a alors été réalisé par le CD17 avec une mini-pelle équipée d'un broyeur forestier sur une petite zone :

Suite à cet essai prometteur, le SIBA a proposé aux partenaires de rechercher du matériel plus adapté en termes de rendement et de poursuivre les essais, avant la nouvelle opération de 2021.

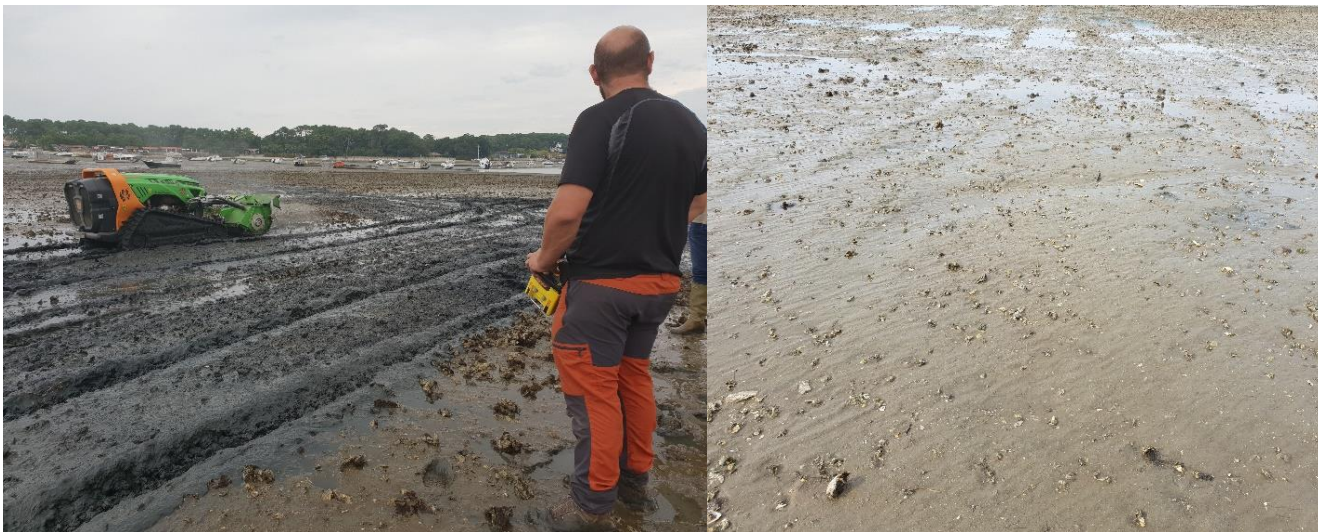
Figure 11 :BROYEUR EN ACTION (PHOTO DE GAUCHE) ET RENDU PRIS LE 21 OCTOBRE 2020 (PHOTO DE DROITE)

Un essai de broyeur à marteaux télécommandé a été réalisé aux Jacquets le 18 septembre 2020 sur une surface 0,1 hectare.

- ➔ *BILAN ESSAI 1* : Le rendu de l'essai est satisfaisant mais l'engin s'avère inadapté au milieu marin (résistance au sel, portance, manque de puissance) et d'un rendement insuffisant.

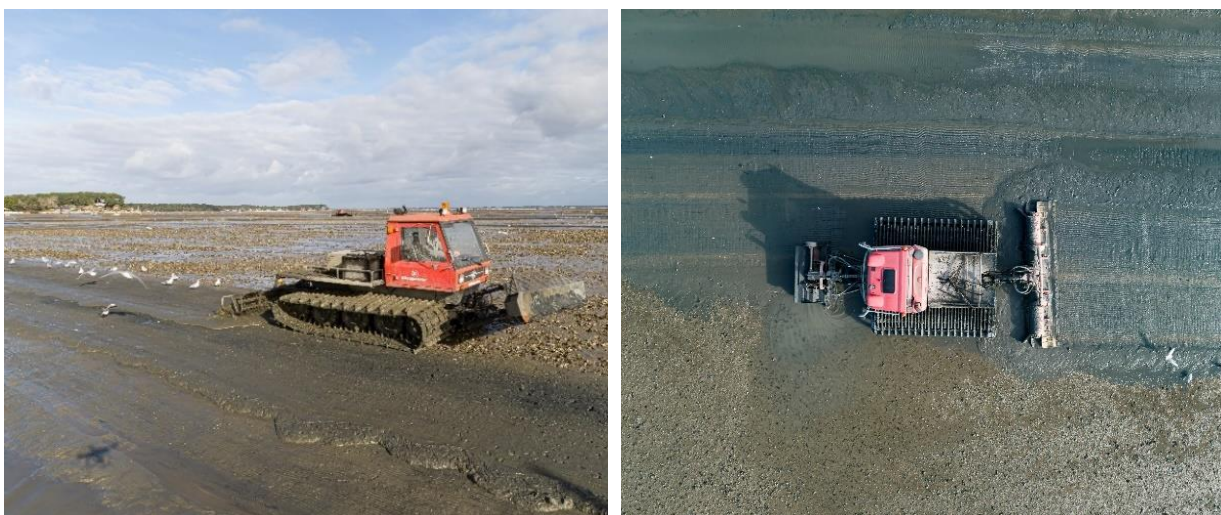
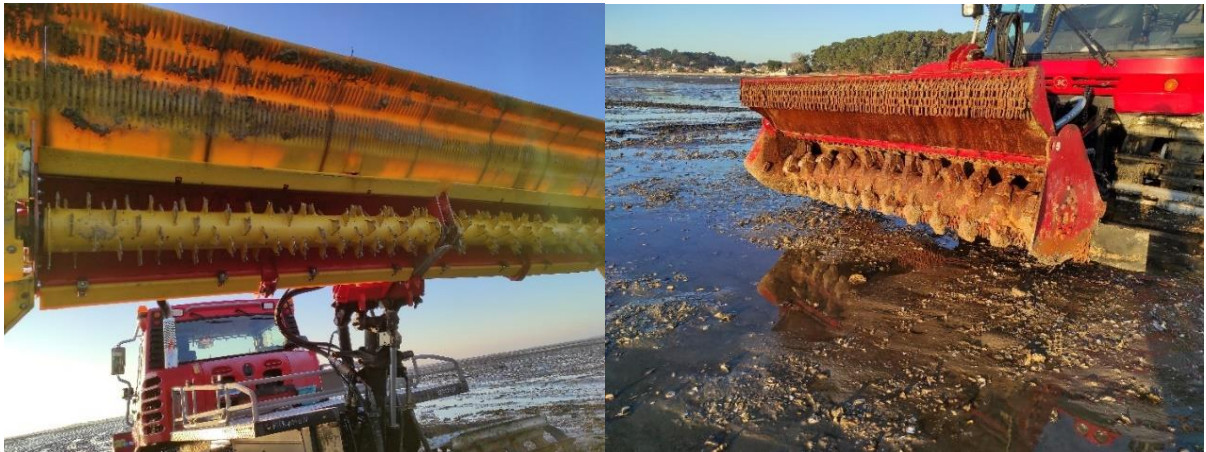
Figure 12 :PETITE DAMEUSE EQUIPEE D'UNE FRAISE A L'ARRIERE (GAUCHE) / GROSSE DAMEUSE EQUIPEE D'UN BROYEUR FORESTIER A L'AVANT ET D'UNE FRAISE A L'ARRIERE (DROITE)

➔ *BILAN ESSAI 2* : La surface travaillée est de 10 hectares en huit marées avec deux engins, soit un rendement de plus de 1 hectare par marée. Cela correspond au rendement attendu pour le déploiement de ce type d'interventions.

Le matériel est adapté à la nature de la vasière des jacquets (sablo-vaseux) et à la densité de coquilles observées. Cette intervention devrait limiter la reconstitution d'un massif huître et assure une finition à la réhabilitation de cette zone.

Le broyeur forestier à l'avant de la dameuse permet un broyage suffisant même sur les zones de coquilles plus denses, sans dénaturer le sol. La fraise à l'arrière des engins n'est efficace que lorsque la densité de coquille est faible.

Les essais de broyage réalisés sont très prometteurs mais un suivi temporel de l'évolution de la zone est nécessaire.

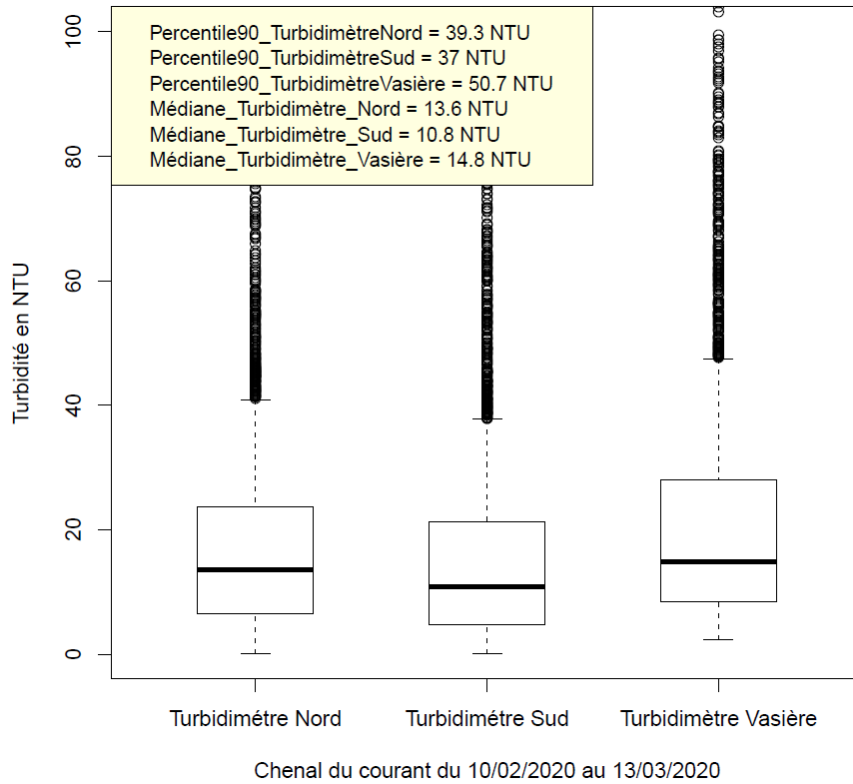
Figure 17 : TURBIDITE PENDANT LES TRAVAUX

Pendant toute la durée de l'intervention de la Trezence, la turbidité a enregistré une augmentation des P90 (de 37 à 50 NTU) et des valeurs médianes (11 à 15 NTU) de manière significative mais cela ne peut pas être attribué au seul fait des travaux. En effet, cette période de travaux a coïncidé avec une période de vent assez fort (Cf. figure n°10 et 11).
