# BASSIN D'ARCACHON

SIBA

REHABILITATION DU DPM ET  
RESTAURATION DE VASIERES  
Programme 2022-2023

BILAN

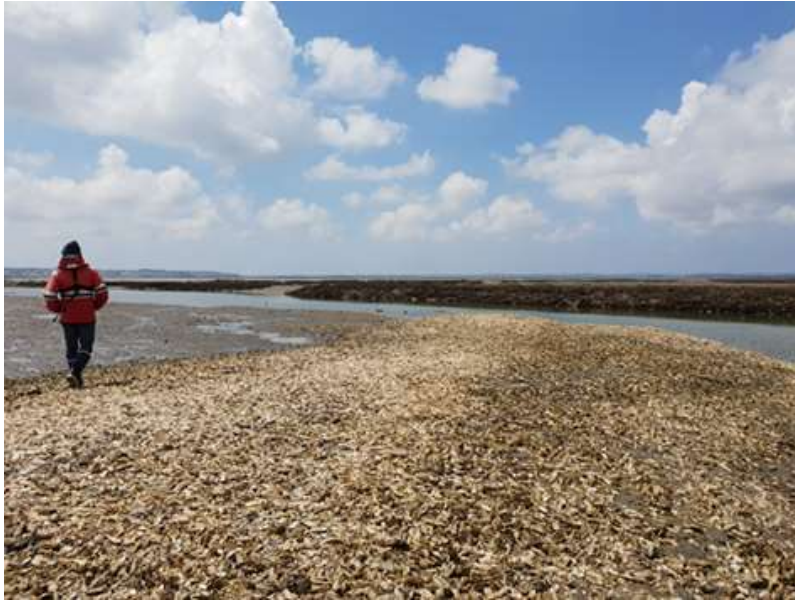
Certaines zones présentaient des densités de coquilles très élevées avant intervention et sur une hauteur importante. Cette situation n'avait pas été rencontrée sur le banc des Jacquets.

*Figure 9 : présence de coquilles en forte densité avant interventions sur certaines zones*

Un essai de dragage à coquillage a alors été opéré pour tenter de retrouver un substrat plus meuble : 83 m<sup>3</sup> ont été ramenées à terre.

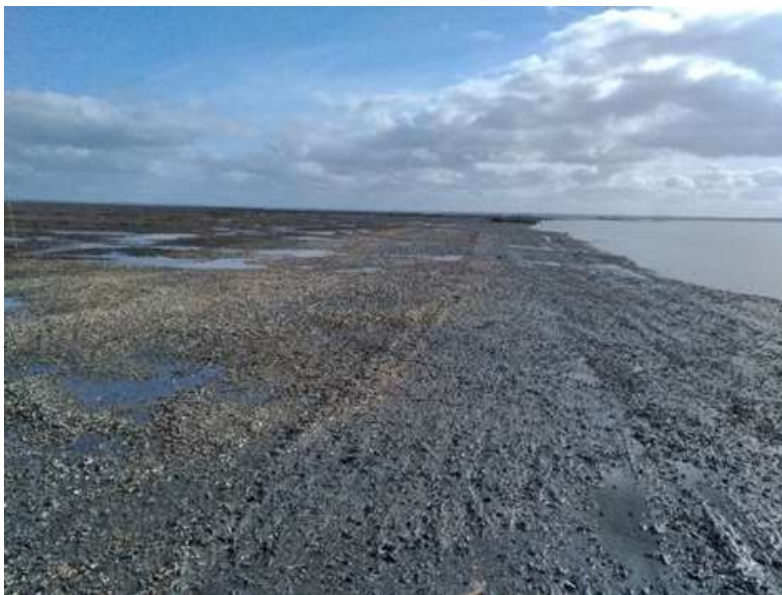
*Figure 10 : zone après passage de la drague à coquillage*

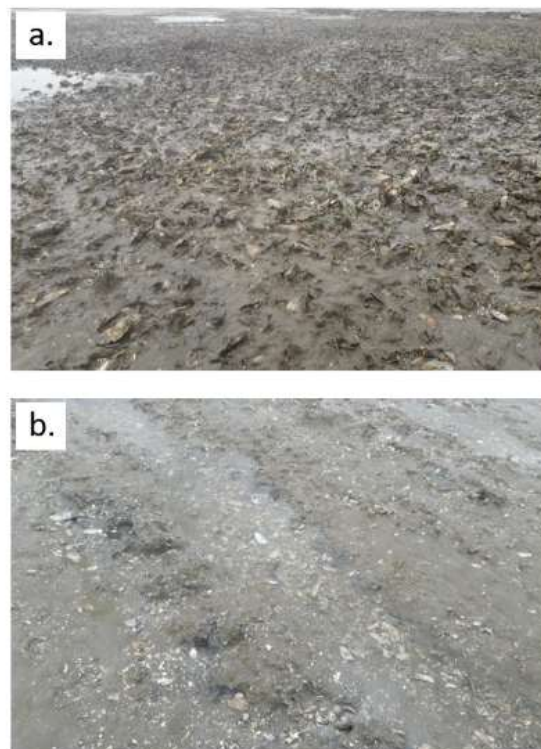
Figure 14 : illustrations de la nature du substrat sur une zone réhabilitée avant broyage (a) et sur une zone après broyage (b)

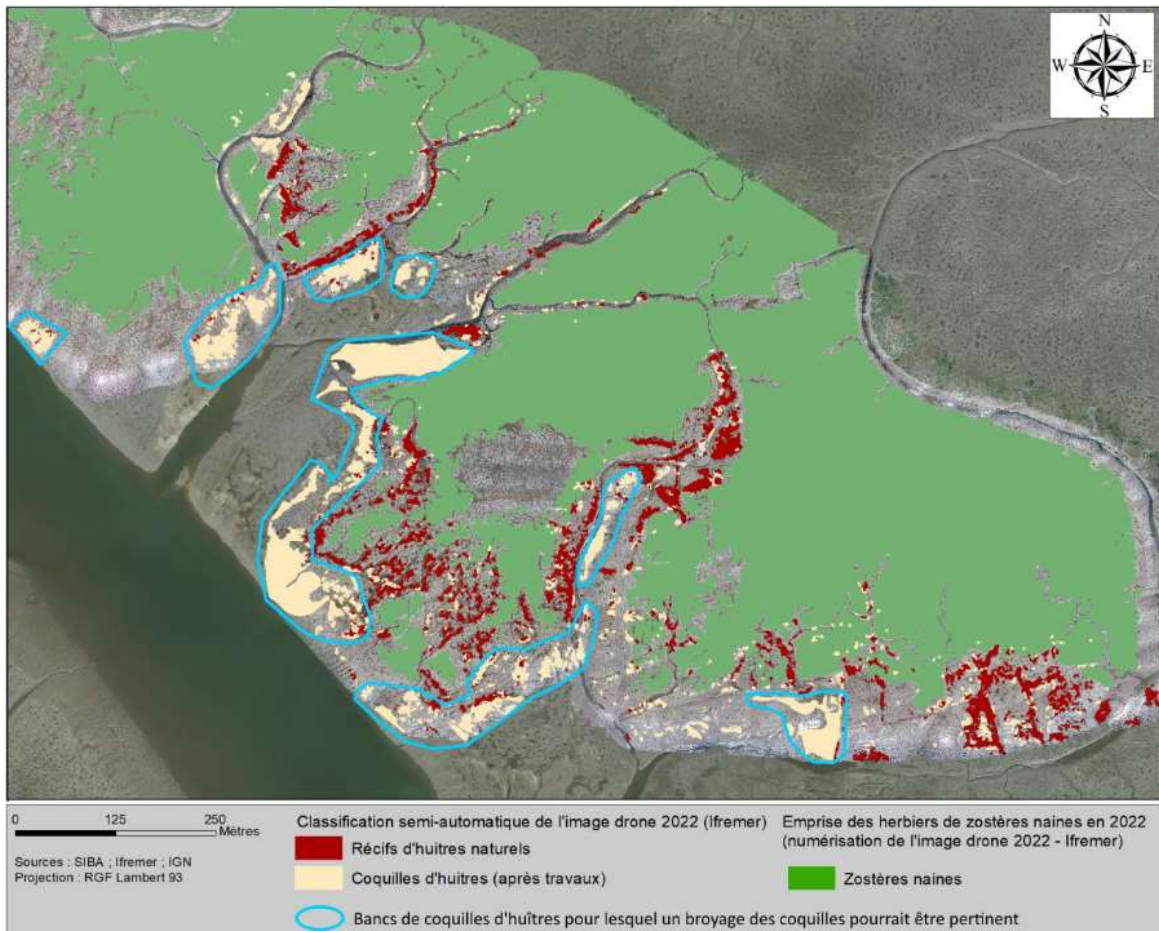
En ce qui concerne les bancs de coquilles, compte tenu du fait qu'ils ne forment pas de surépaisseur importante par rapport à la topographie environnante, leur rôle d'atténuation des courants peut être considéré comme négligeable. Le broyage des coquilles constituant ces bancs n'aurait donc pas d'effets négatifs sur les herbiers. Au contraire, comme indiqué ci-avant, il permettrait d'aboutir à un substrat sensiblement plus favorable à une réimplantation potentielle des herbiers qu'en l'état actuel. Il conviendrait cependant d'effectuer leur broyage uniquement sur les bancs les plus étendus et ne se trouvant pas au sein d'herbiers.

Figure 17 : carte de l'emprise des herbiers, des récifs d'huîtres naturels et des bancs de coquilles à l'été 2022 et délimitation des zones de coquilles d'huîtres pour lesquelles une action de broyage pourrait s'avérer pertinente (Ifremer, 2023).

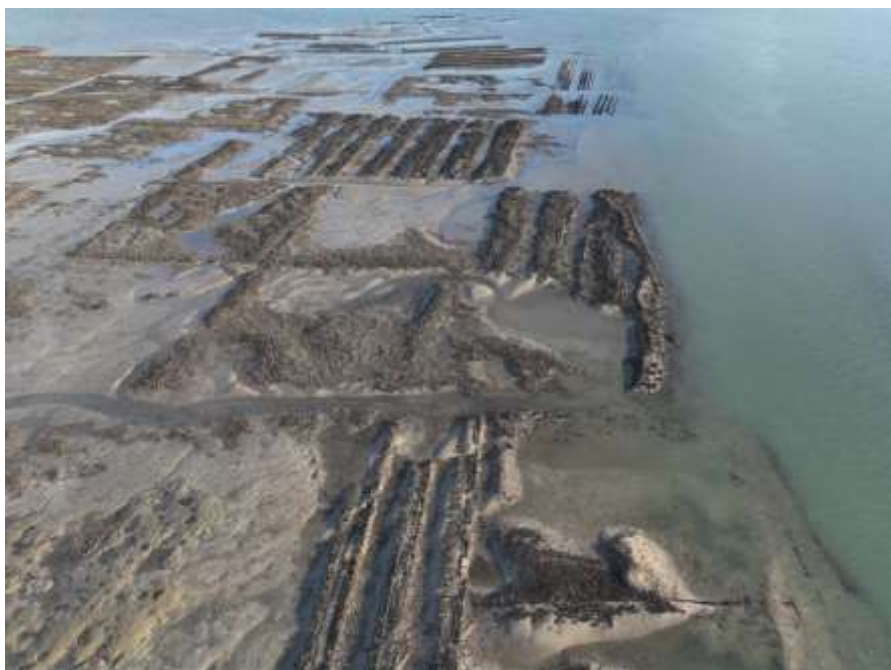
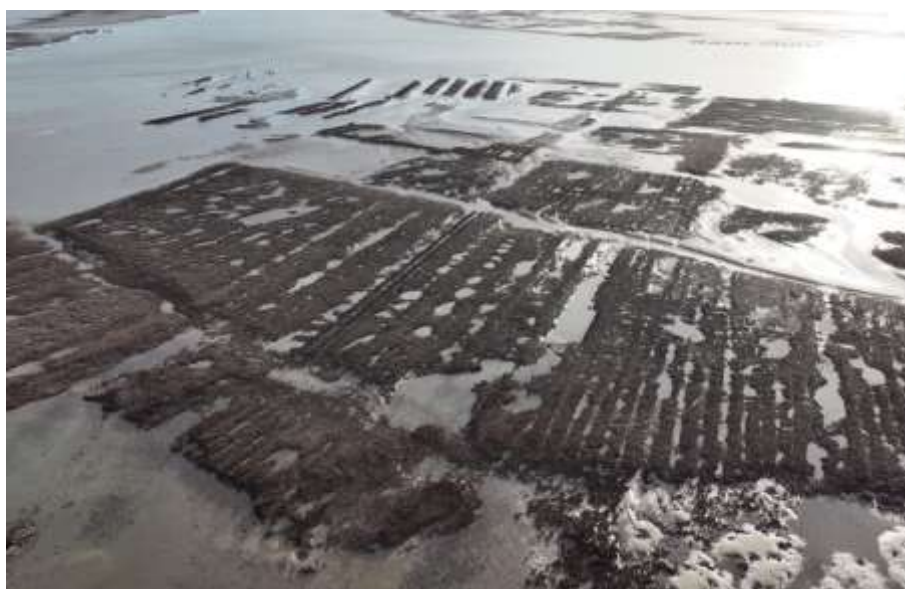
*Figure 21 : photographies de la pointe Est du Tès avant travaux*

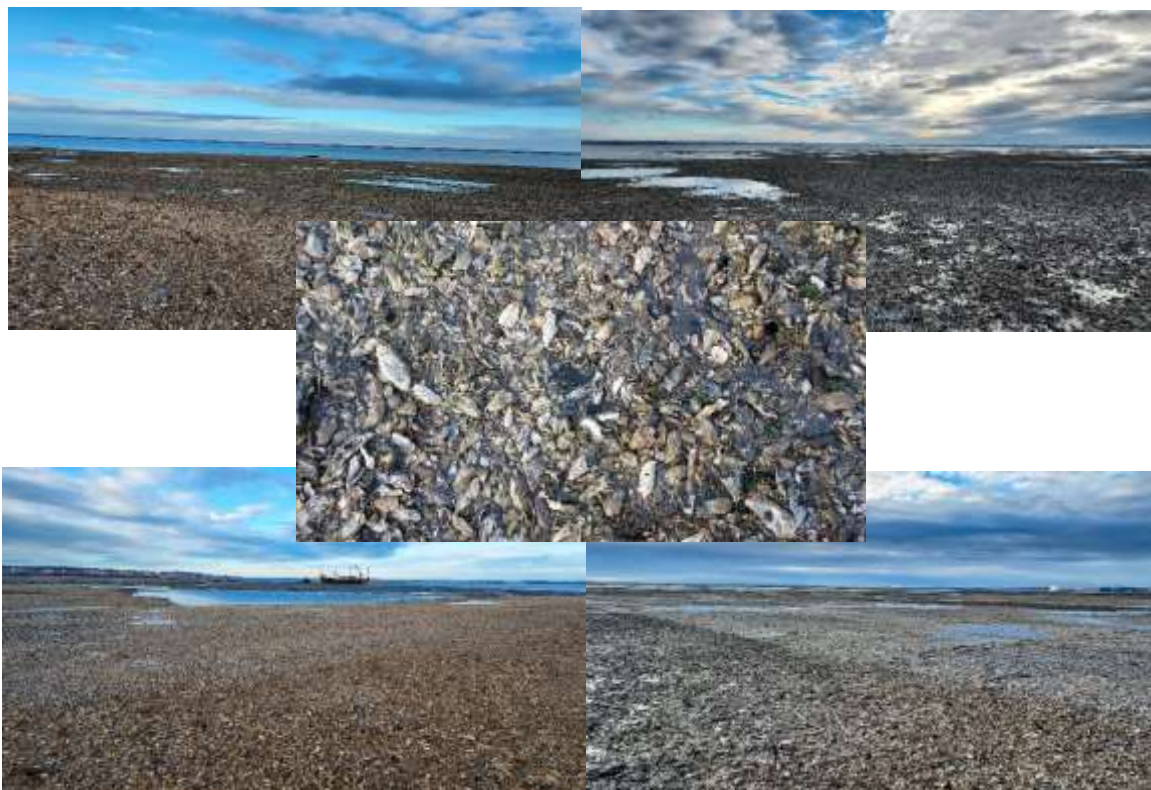
Figure 37 : photos de suivi de la vasière après broyage (Nord, Est, sol, Ouest et Sud)

Une campagne de broyage a donc été programmée de novembre à janvier 2023 à l'aide d'une dameuse équipée d'un broyeur forestier à l'avant. Au total, 12 marées de broyage ont été réalisées pour 5.6ha broyées soit en moyenne 4500m<sup>2</sup> broyées par marée.

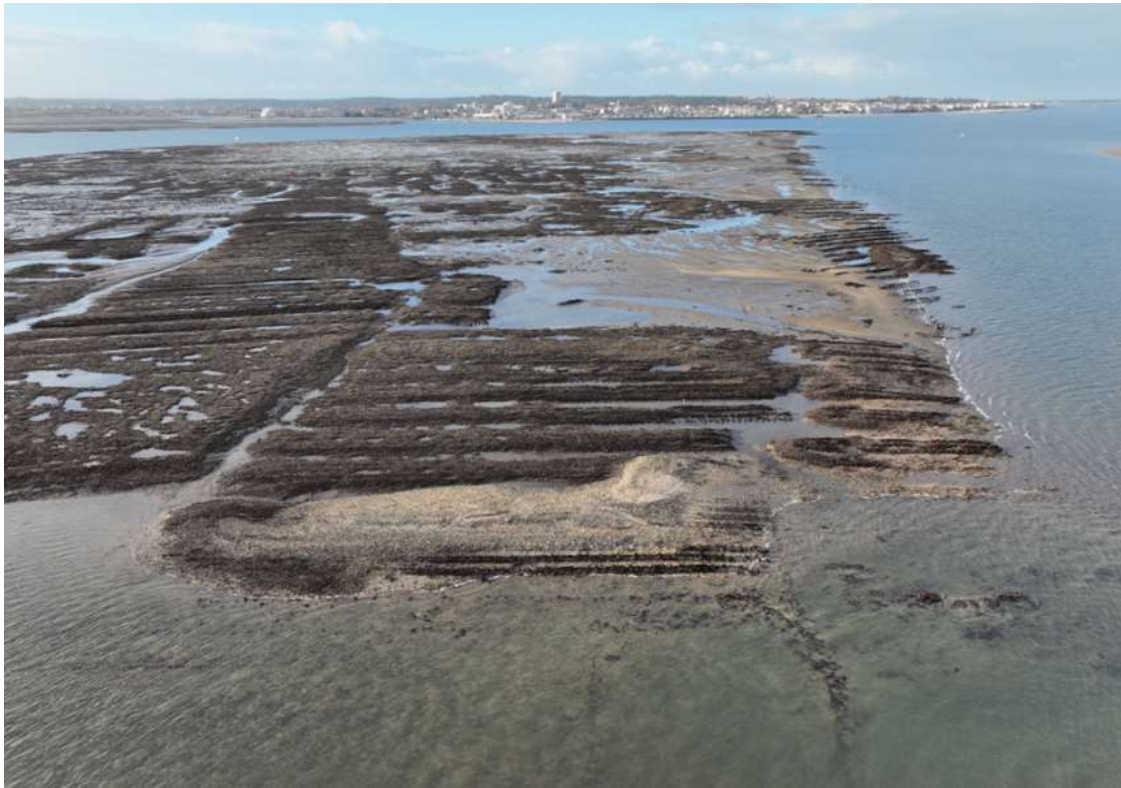
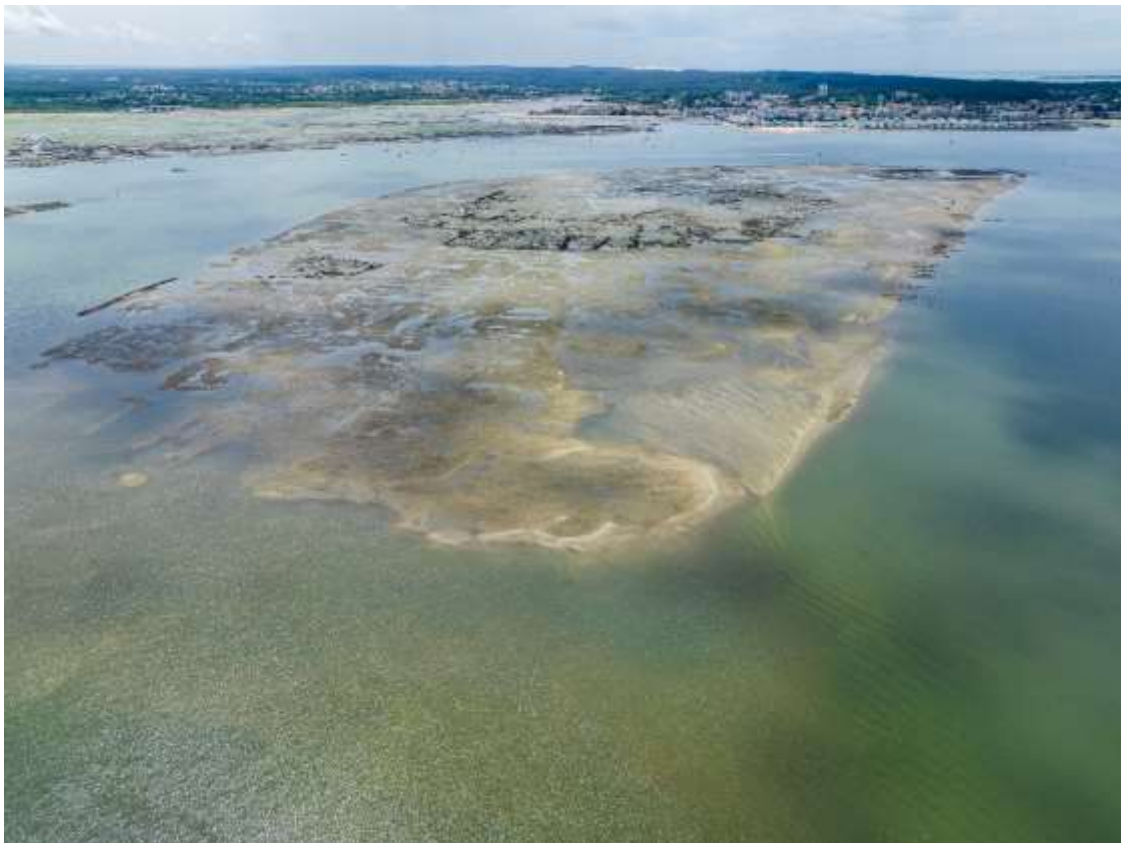
Figure 42 : photographies de la zone avant (en haut) et après intervention (en bas)

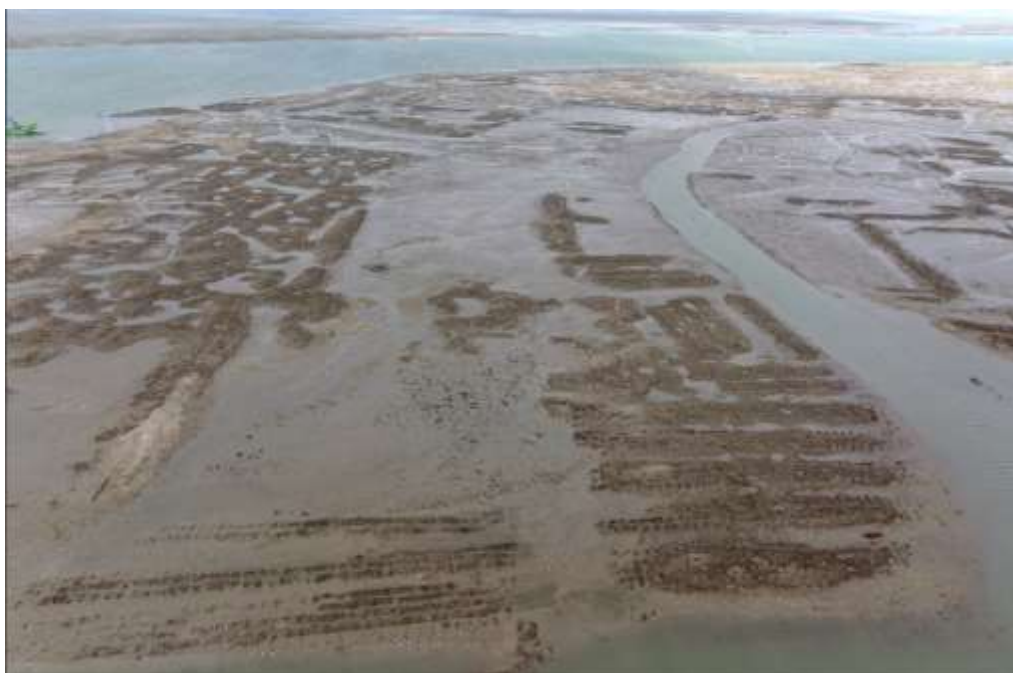
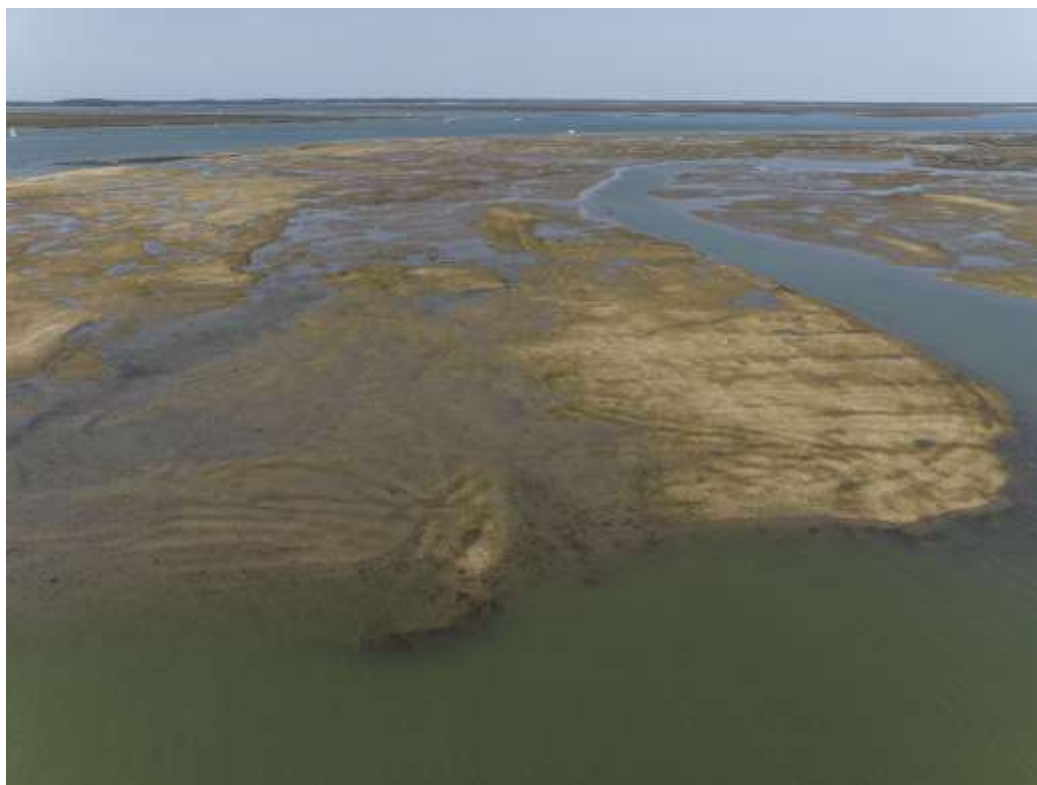
Figure 58 : photographies avant et après interventions

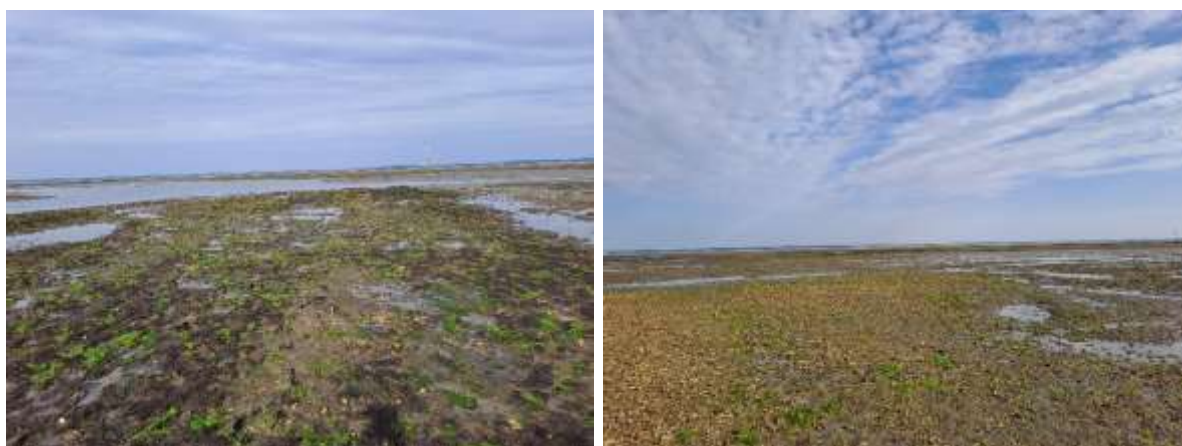
Figure 65 : photo du Suivi : gauche : repère 6 orientation ouest et droite repère 2 orientation nord
