PORTÉ À CONNAISSANCE DE L'HISTOIRE DU MOULIN DU BOURG, COMMUNE DE GUJAN-MESTRAS (33)

Par Cédric LAVIGNE,
Consultant en archéogéographie

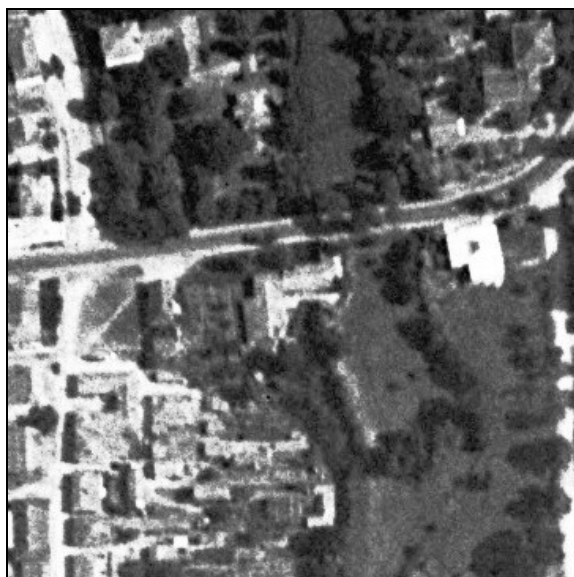
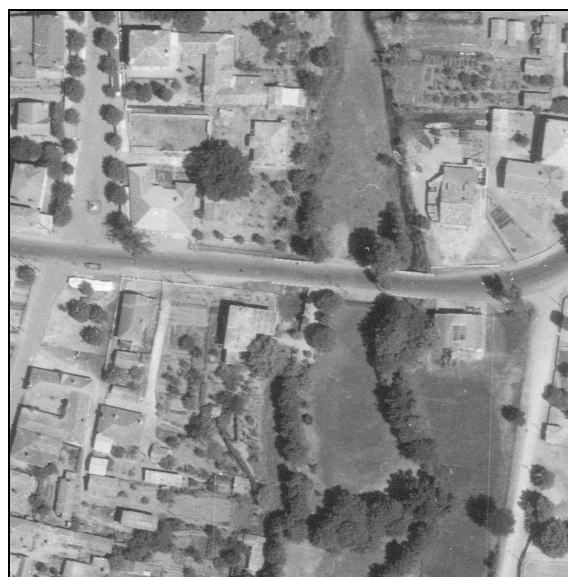
Fig. 1 et 2 : Comparaison de la mission aérienne 1934 NP10 n° 3014 (à gauche) et 1949 CDP 3400 n° 401 (à droite). La salle des meules qui enjambait la rivière a disparu.

Moulin hydraulique à farine attesté au XIX^e siècle par de nombreux rapports d'ingénieur du service des ponts et chaussées de la préfecture de la Gironde, sa date de construction reste inconnue. On sait seulement qu'il est antérieur au début du XVIII^e siècle puisqu'il est figuré sur la carte de Masse de 1708. Il semble qu'il a cessé de fonctionner au tournant du début du XX^e siècle, le dernier meunier, surnommé « *lou mouliney* » par les gens du pays, étant un certain Justel « *fermier du moulin du bourg de Gujan* »¹. Le bâtiment, en forme de L, a subsisté jusque dans les années 1930. Seule est conservée, aujourd'hui, l'habitation mitoyenne, la salle des meules, qui enjambait jadis la rivière, ayant été détruite entre 1934 et 1949 si l'on en juge par les photographies aériennes de l'IGN (**fig. 1, 2 et 3**).

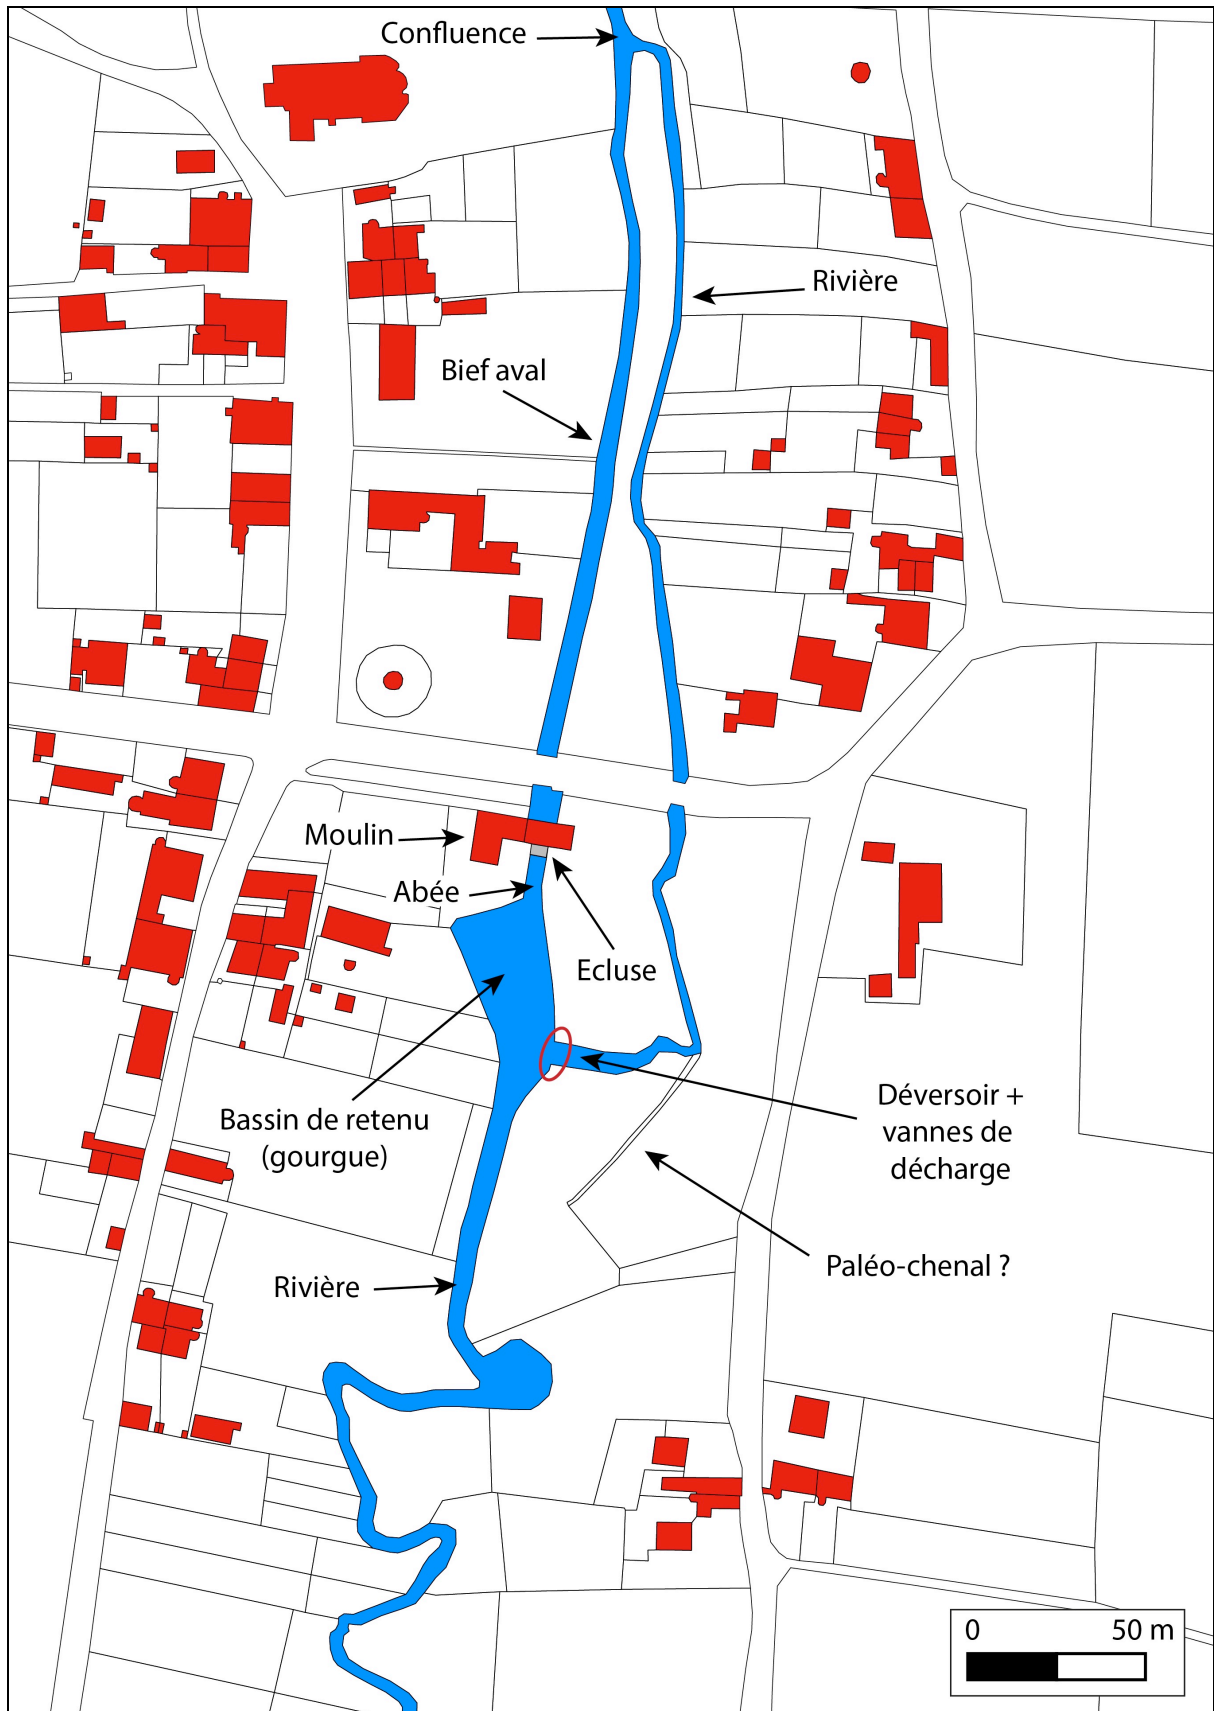
Fig. 4 : Le fonctionnement hydraulique du moulin du Bourg d'après le plan cadastral de 1848 et les rapports des ingénieurs des ponts et chaussées du milieu du XIX^e siècle.

Le fonctionnement hydraulique de ce moulin peut-être décrit précisément en croisant l'analyse des plans cadastraux anciens (particulièrement ceux de 1848) et la lecture des rapports rédigés au milieu et à la fin du XIX^e siècle par les ingénieurs du service des ponts et chaussées. Le moulin est implanté sur un bief aménagé dans le prolongement de l'axe du ruisseau du Bourg, celui-ci décrivant deux coudes, vers l'Est puis vers le Nord, le bief et le ruisseau se trouvant ainsi parallèles (**fig. 4**). Au niveau du premier coude du ruisseau, un « barrage » permettait de couper l'écoulement de l'eau, formant un bassin de retenu (appelé gourgue dans le bordelais) de forme trapézoïdale. Ce barrage n'est pas figuré sur le plan cadastral — ce n'est pas sa finalité —, mais l'ouvrage est évoqué dans de nombreux rapports de l'administration :

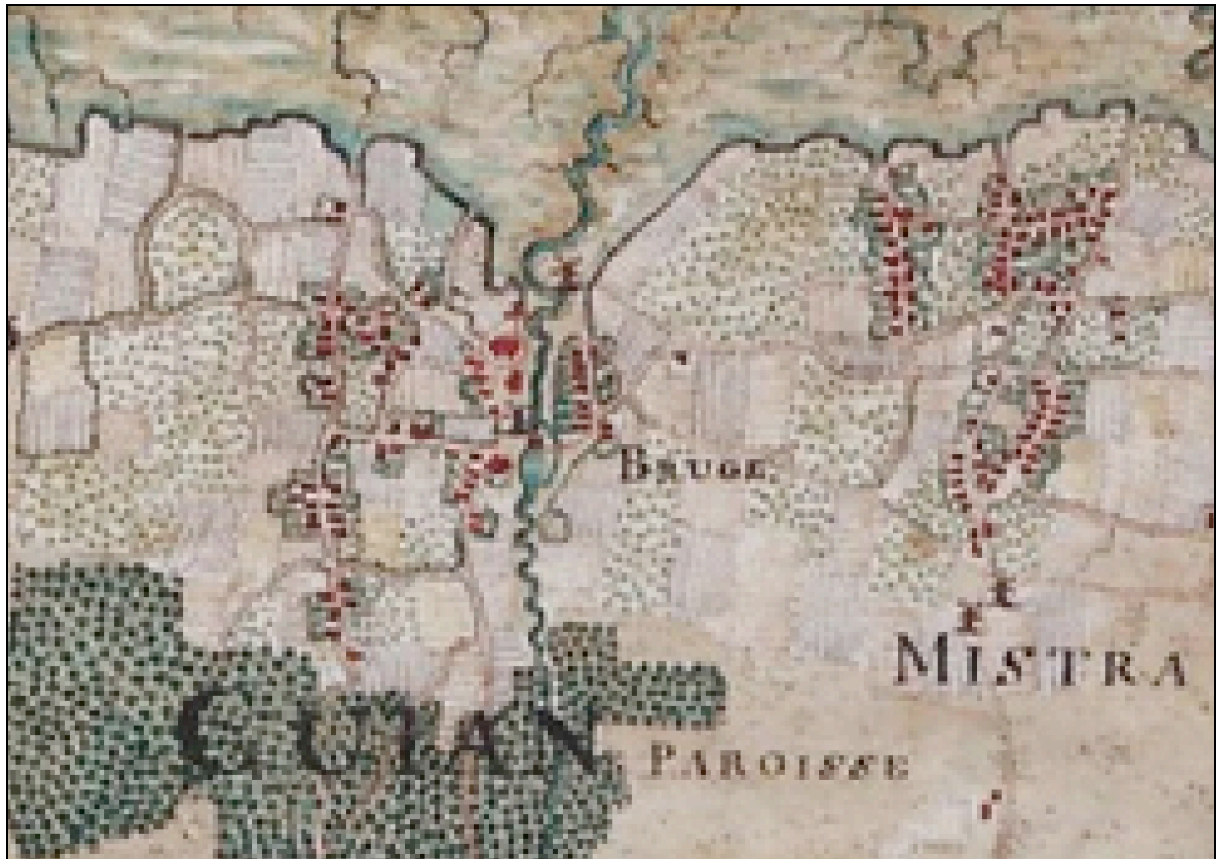
Fig. 6 : Le moulin du Bourg (au centre) sur la carte de Masse de 1708 (détail).

Bien que levée à beaucoup plus petite échelle, la carte de Masse permet de distinguer le bassin de retenu, en amont du moulin, et un bras d'eau, à l'Est, reliant ce bassin au cours de la rivière situé en aval du moulin (**fig. 6**). Cette configuration à deux bras se retrouve sur la carte de Belleyme de 1791, ainsi que sur des cartes plus récentes comme celle de l'atlas de la Gironde de 1888 (**fig. 7**). Si cette figuration schématique — au moins pour les cartes de Masse et de Belleyme — peut faire hésiter quant à l'identification du cours « naturel » du ruisseau et de celui du bief, l'analyse croisée des plans cadastraux et de la documentation textuelle permet de lever les doutes.
