DIAGNOSTIC DES OUVRAGES TRANSVERSAUX DU VILLAGE DE L'HERBE ET PRECONISATIONS DE GESTION

Contact	CASAGEC INGENIERIE 18 rue Maryse Bastié Z.A. de Maignon 64600 Anglet - FRANCE Tel : + 33 5 59 45 11 03 Web : http://www.casagec.fr
Titre du rapport	Diagnostic des ouvrages transversaux du village de l'Herbe et préconisations de gestion
Maître d'Ouvrage	Syndicat Intercommunal du Bassin d'Arcachon (SIBA)
Auteur(s)	Floriane BOGUN – bogun@casagec.fr / Didier RIHOUEY – rihouey@casagec.fr
Responsable du projet	Didier RIHOUEY – rihouey@casagec.fr
Rapport n°	CI-20011-B

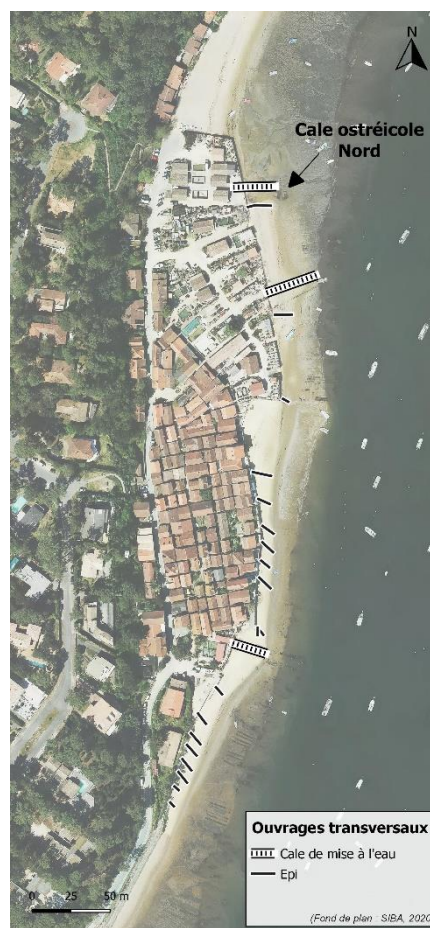
Figure 1. Localisation du secteur d'étude.

Le village ostréicole de l'Herbe (Figure 1) fait partie des nombreux sites sur lesquels des opérations sont effectuées. Dans ce village, outre les opérations classiques d'apport de sable, le SIBA est régulièrement sollicité pour désensabler la cale de mise à l'eau ostréicole localisée le plus au Nord. En effet, au fur et à mesure des différentes marées, la cale se retrouve régulièrement ensablée et cela en dépit de la présence de nombreux épis sur cette portion de littoral. Dans ces conditions, l'accès à la cale est alors problématique, rendant difficile le bon déroulement des activités professionnelles.

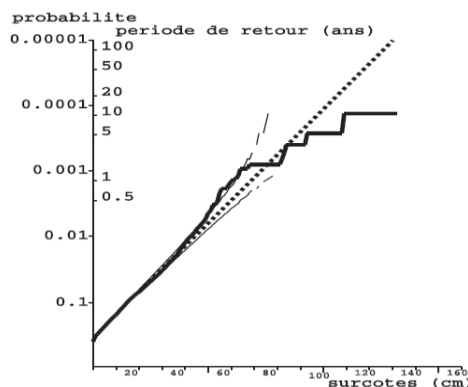
Figure 3. Surcotes au marégraphe d'Arcachon-Eyrac (source : CETMEF, 2013).

Les données fournies en suivant (Tableau 2) concernent uniquement les surcotes statiques au marégraphe d'Arcachon-Eyrac (CETMEF, 2013). Elles n'incluent donc pas les effets de surélévation du niveau du plan d'eau lié au déferlement des vagues (surcotes dynamiques, setup en anglais). Les valeurs données dans le tableau sont arrondies à 5 cm près en raison des approximations de lecture de la courbe fournie par le CETMEF (Figure 3).

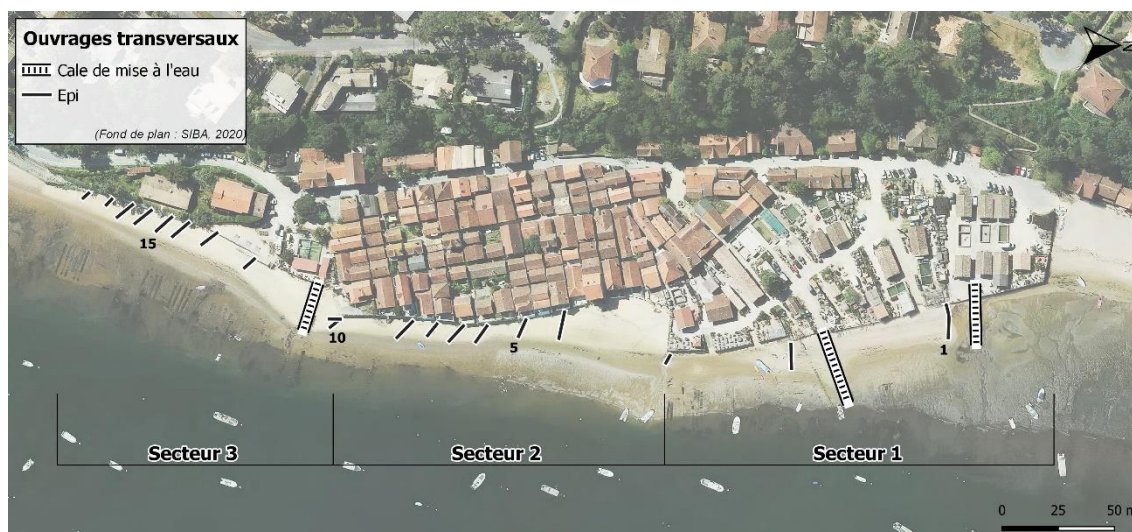
Figure 13. Sectorisation du secteur d'étude.

Au droit du village de l'Herbe, 3 cales de mise à l'eau et 19 épis bois ont été recensés. Afin de faciliter la description du site, ce dernier a été sectorisé en 3 zones, comme illustré au travers de la Figure 13.

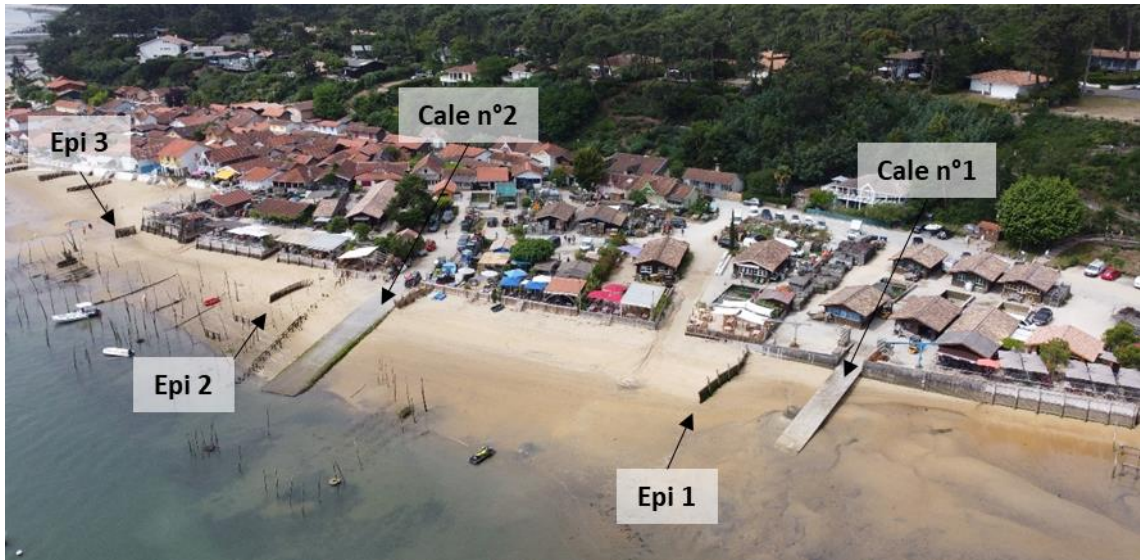
Figure 14. Illustration du secteur n°1 (CASAGEC, 2021).

Sur ce secteur, 3 épis ainsi que 2 cales de mise à l'eau sont présents (Figure 14).

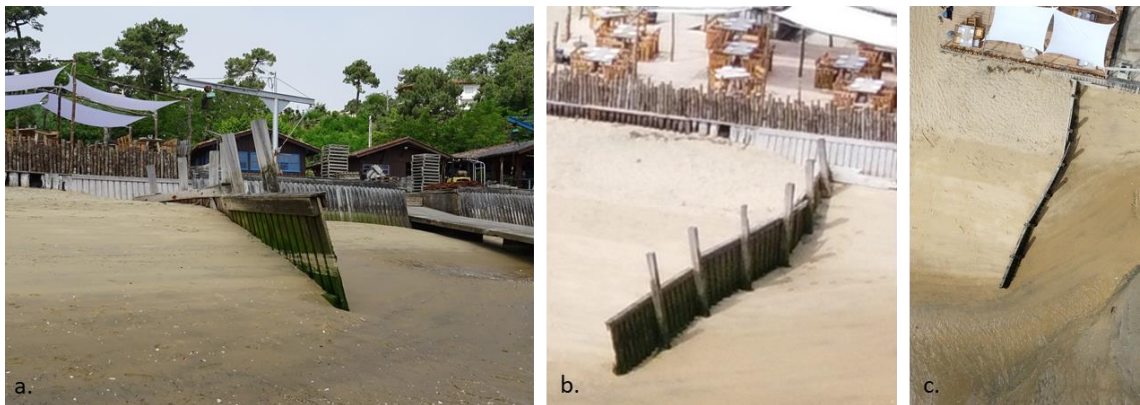
Figure 15. Epi bois n°1 « plein » fortement sollicité (a. prise de vue terrestre, b. et c. prises de vue drone).

- Epis :
 - Epi 1 : d'une longueur de 14 m, cet épi est constitué de planches en bois verticales disposées en quinconce. Fortement sollicité par les sables retenus, cet épi est à la limite de la rupture. Après exploitation des photographies satellites, il semblerait que cet ouvrage soit relativement « récent » et qu'il ait été installé entre 2010 et 2011.

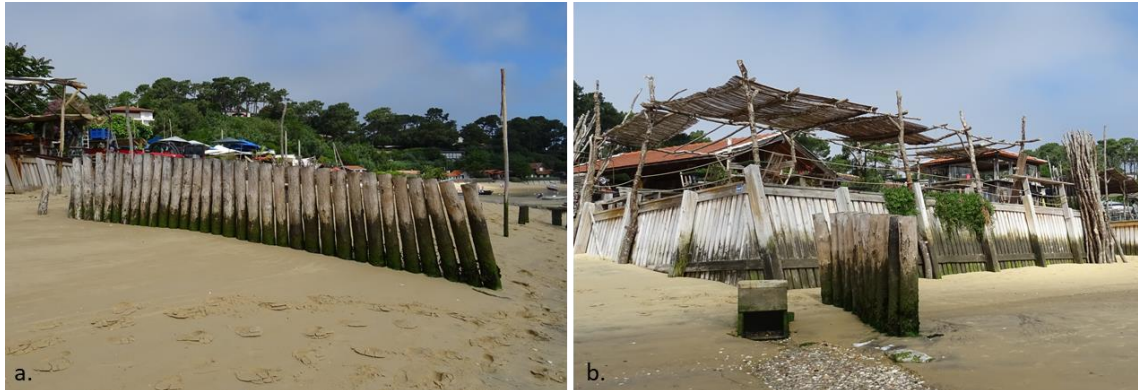
Figure 17. Epis pieux bois du secteur n°1 (a. épi n°2 et b. épi n°3).

- o Epis 2 et 3 : ces épi bois, constitués de pieux plus ou moins jointifs, sont de longueurs variables (10 et 4 m respectivement). Bien que non rattachés au perré de haut de plage, l'état visuel de ces épis a été défini comme correct à dire d'expert.

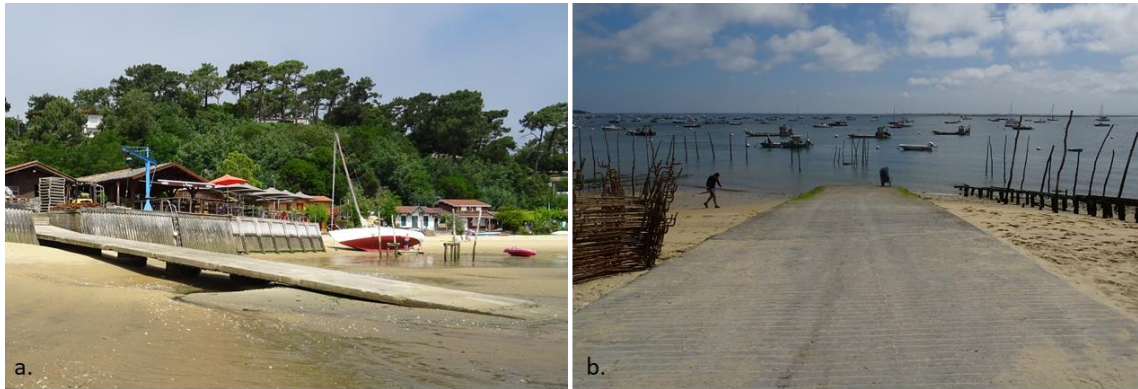
Figure 18. Cales de mise à l'eau, a. cale ostréicole Nord (cale n°1) et b. cale communale (cale n°2).

- Cales de mise à l'eau : éléments bétonnés en bon état. La cale de mise à l'eau la plus au Nord, cale ostréicole (Figure 18a), est régulièrement soumise à des problématiques d'ensablement.

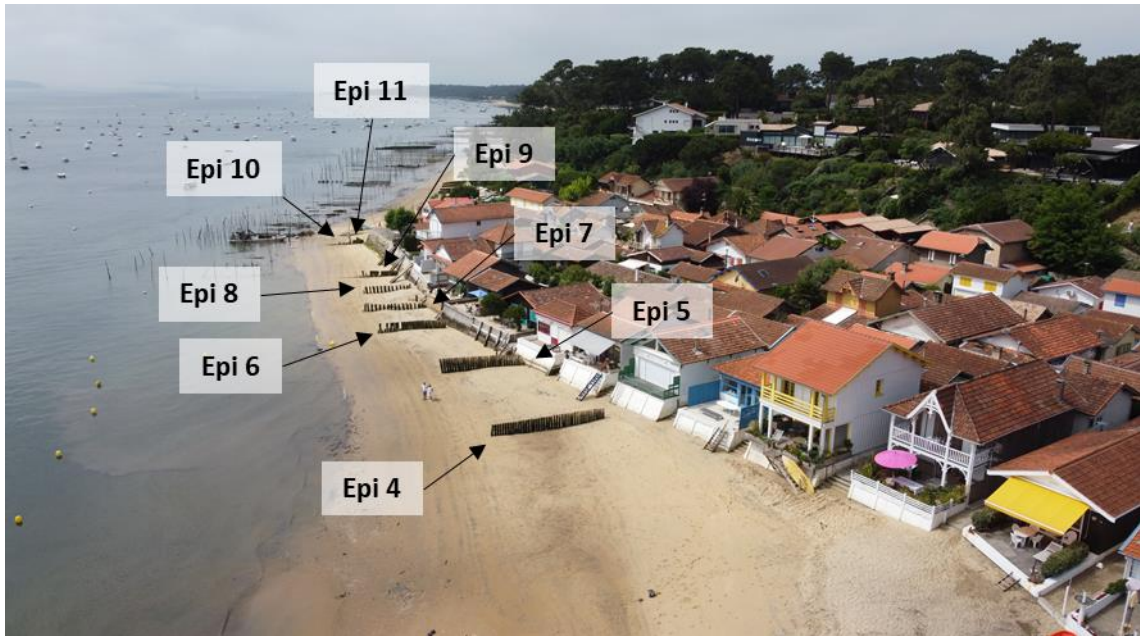
Figure 21. Illustration du secteur n°2 (CASAGEC, 2021).

Ce secteur central concerne plus spécifiquement le littoral localisé au droit des cabanes ostréicoles du village de l'Herbe. Sur ce linéaire de 145 m, seuls des épis pieux bois sont rencontrés (Figure 21).

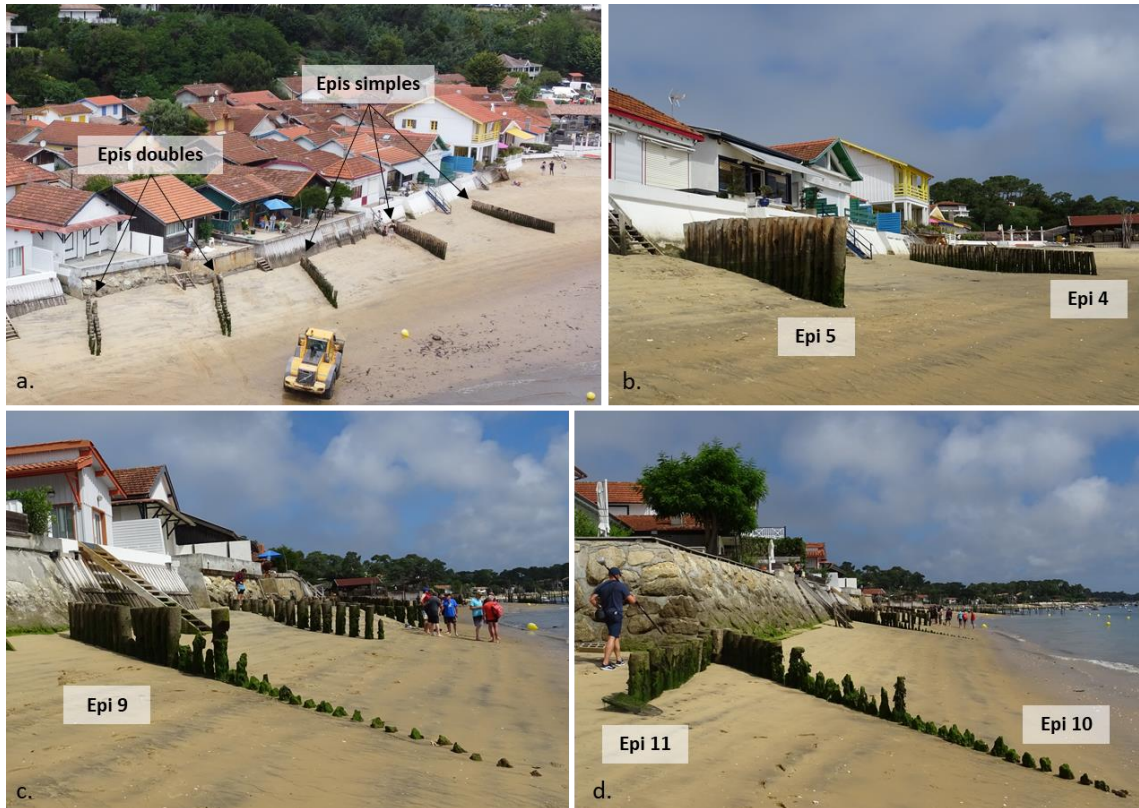
Figure 23. a. Vue drone des épis 4 à 6 simples et 7 et 8 doublés, b. Epi 4 et 5 en bon état, c. et d. Epi 9 à 11 en mauvais état (CASAGEC, 2021).

Concernant l'état de ces ouvrages, un gradient Nord-Sud est largement observable avec des épis en globalement bon état au Nord (épis n°4 et 5, Figure 23b) et seulement des vestiges au Sud de la zone (épis n°9, 10 et 11, Figure 23c et d).

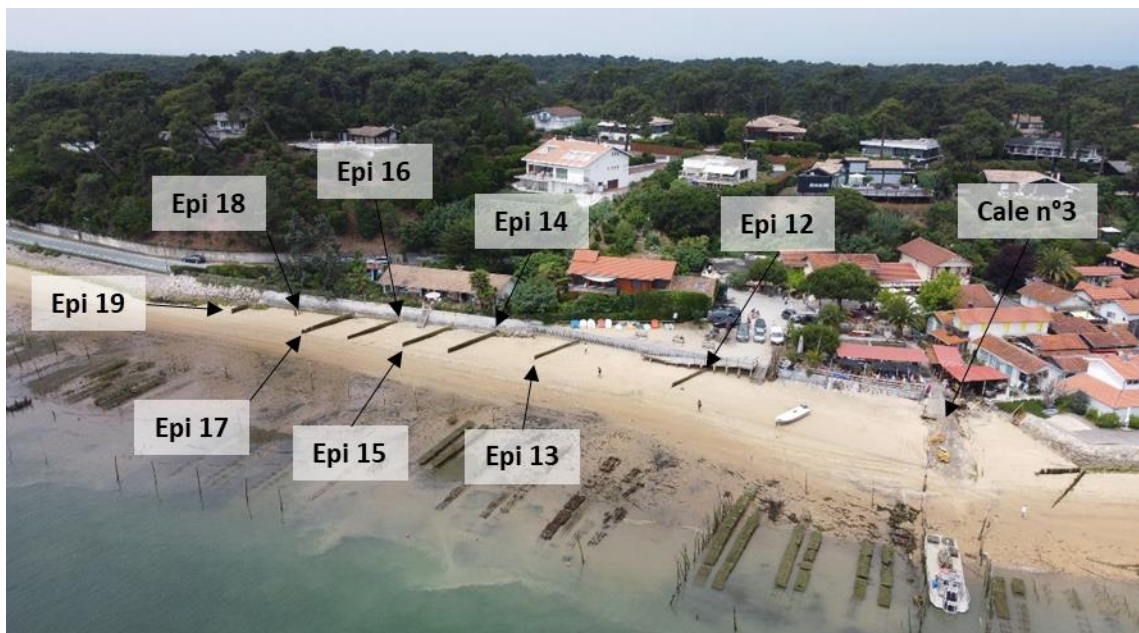
Figure 24. Illustration du secteur n°3 (CASAGEC, 2021).

Au Sud immédiat du village de l'Herbe, ce dernier secteur de 145 m de long est caractérisé par la présence d'une cale de mise à l'eau ostréicole ainsi que de 8 épis constitués de planches en bois verticales disposées en quinconce. De la même façon que sur le secteur 2, leurs longueurs tout comme leurs espacements sont également variables et respectivement compris entre 3 et 9 m et 8 et 20 m.

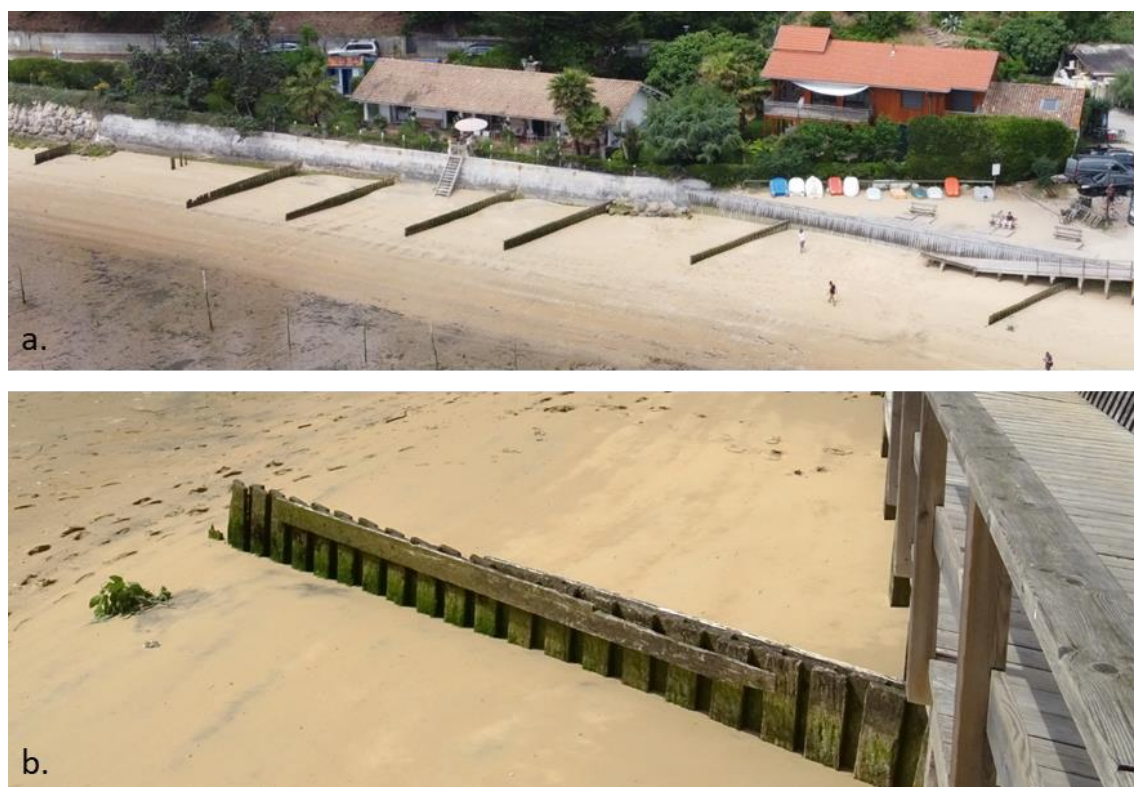
Figure 26. a. Vue drone rapprochée sur les épis, b. Vue rapprochée de l'épi n°12 (CASAGEC, 2021).

Concernant l'état de ces ouvrages, il peut être considéré comme bon à mauvais (état bon : cale n°3 et épi 13, moyen : épis 12, 14, 15, 16, 19 et mauvais : épis 17 et 18). En effet, bien que peu de dégradations importantes soient observées sur la majorité des épis, l'état de conservation du bois ne semble toute de même pas optimal (Figure 26b).

- Remettre en état les épis présentant des dégradations,
- Démanteler l'épi 18 quasi inexistant.

- Démantèlement de l'épi n°18 : 400 € HT,
- Remise en état des épis dégradés : 240 € HT/ml. Ce coût inclut les fournitures, l'amenée/repli du matériel et la réalisation.

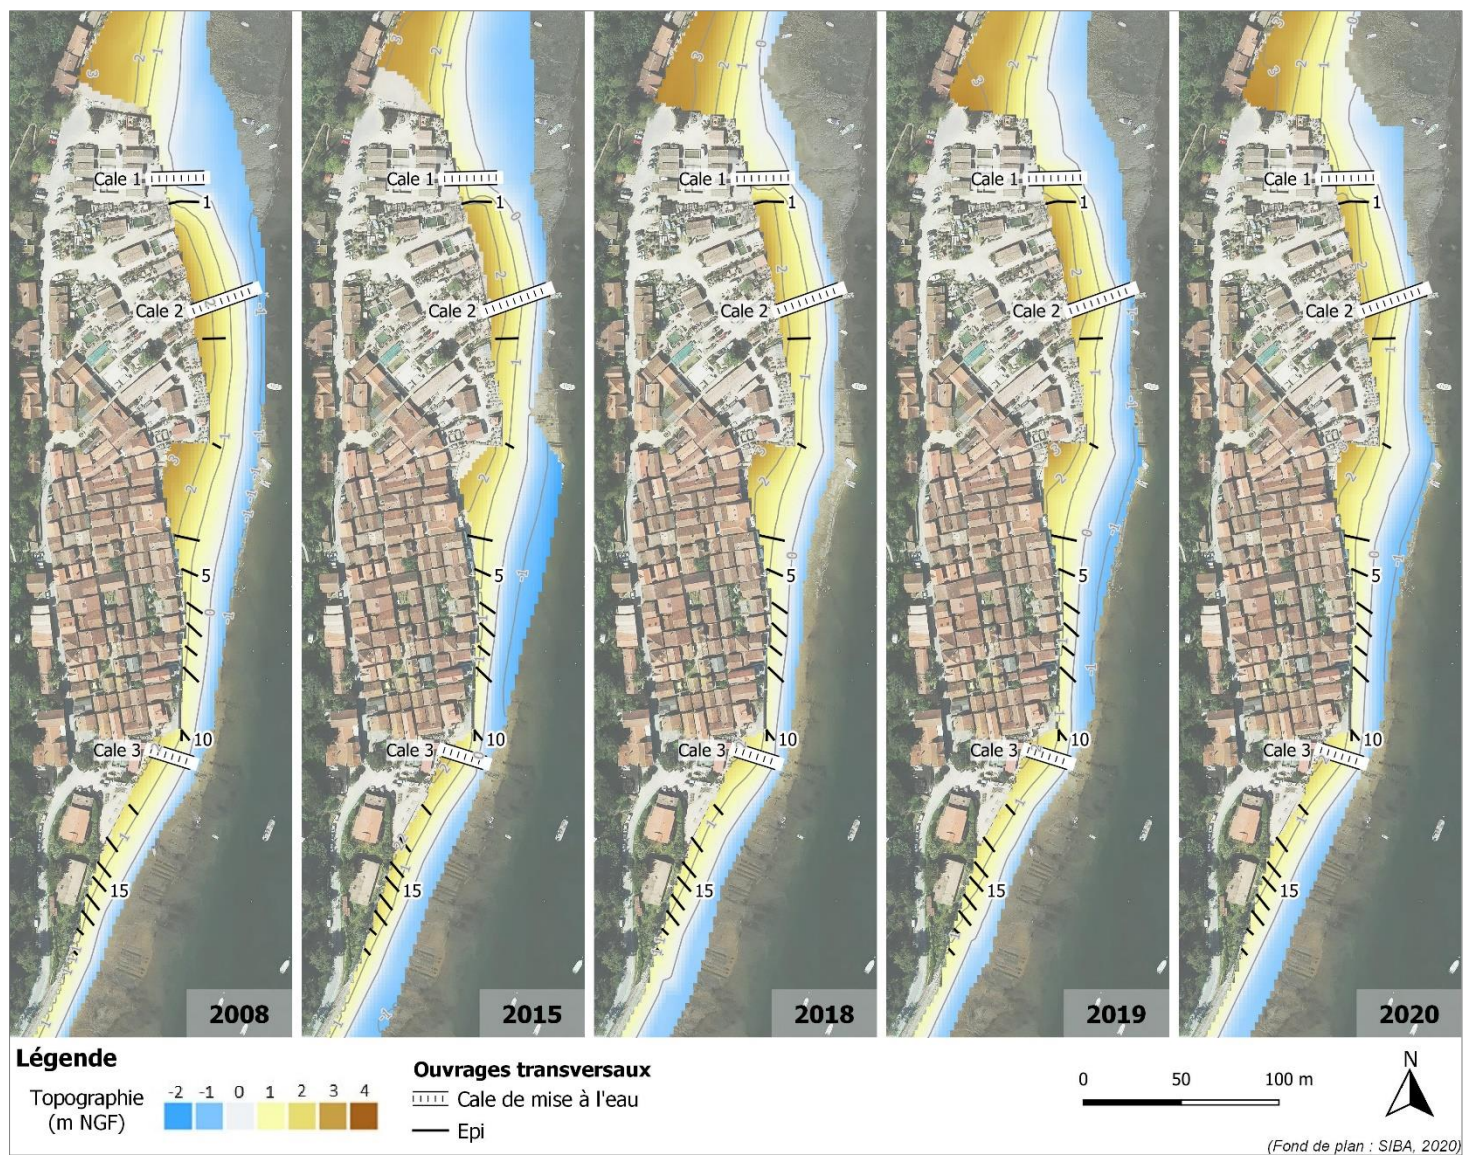
Figure 27. Cartes topographiques issues des différents levés terrain réalisés par le SIBA.

- Sur la période 2008-2015, l'accumulation de sable au niveau de l'épi n°1 (Nord secteur 1) ainsi qu'au niveau des épis n°12 à 19 (secteur 3) est nette. A contrario le secteur 2 localisé entre les épis 3 et 10 montre plutôt une tendance à l'érosion,
- Sur la période 2015-2018, une accréation est visible au Nord immédiat de l'épi n°1, illustrant les contournements de sable ayant lieu. Sur la même période, les secteurs plus au Sud présentent globalement une tendance à l'érosion,
- Sur la période 2018-2019, la tendance est globalement à la stabilité. Seul l'ensablement de la cale n°1 est toujours visible,
- Sur la période 2019-2020, la tendance est également à la stabilité. Seuls des dépôts de sables sont observables entre les cales n°1 et 2. Ces derniers sont à mettre en lien avec les opérations de « vidage » de la plage réalisées par le SIBA en 2019.

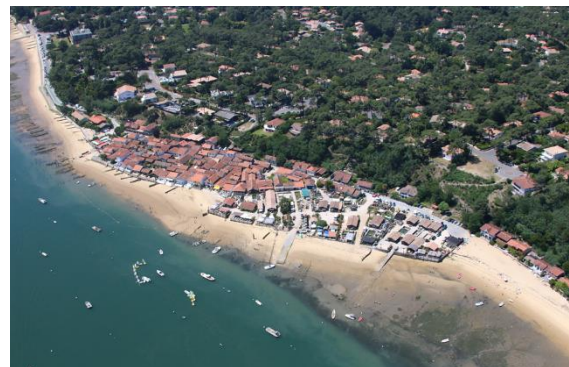
Figure 29. Plage de l'Herbe (© OCA).

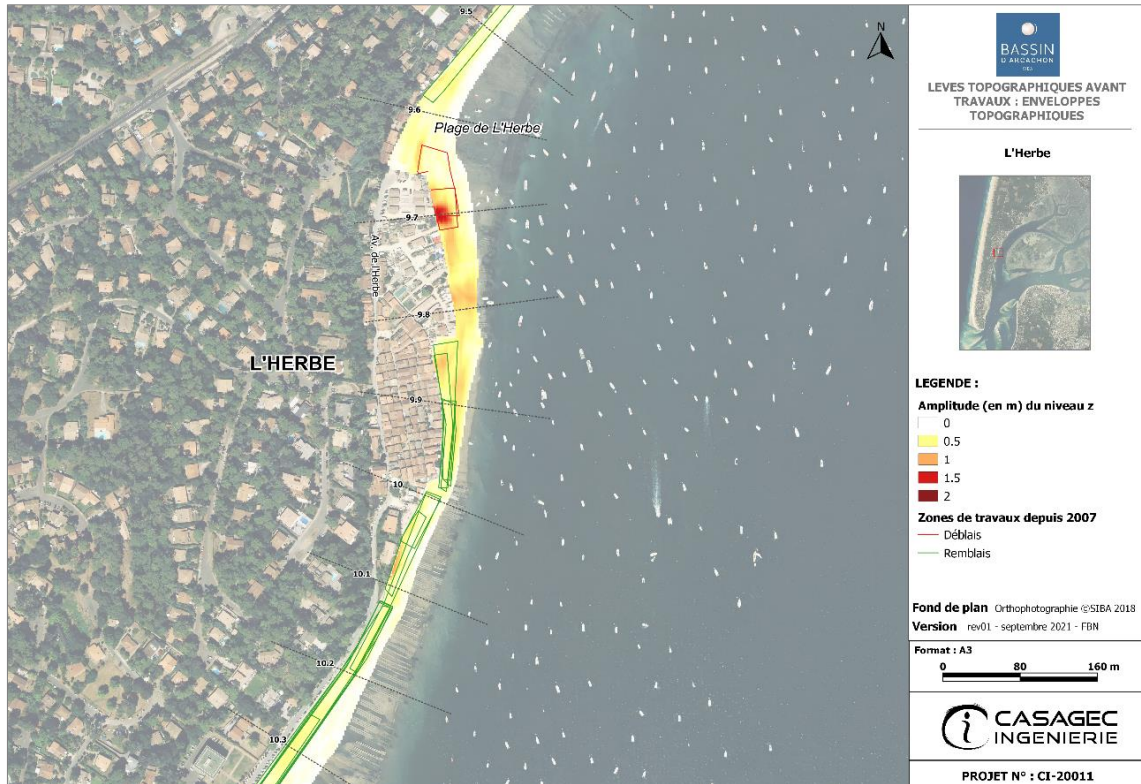
Figure 30. Carte des enveloppes topographiques au droit de l'Herbe.

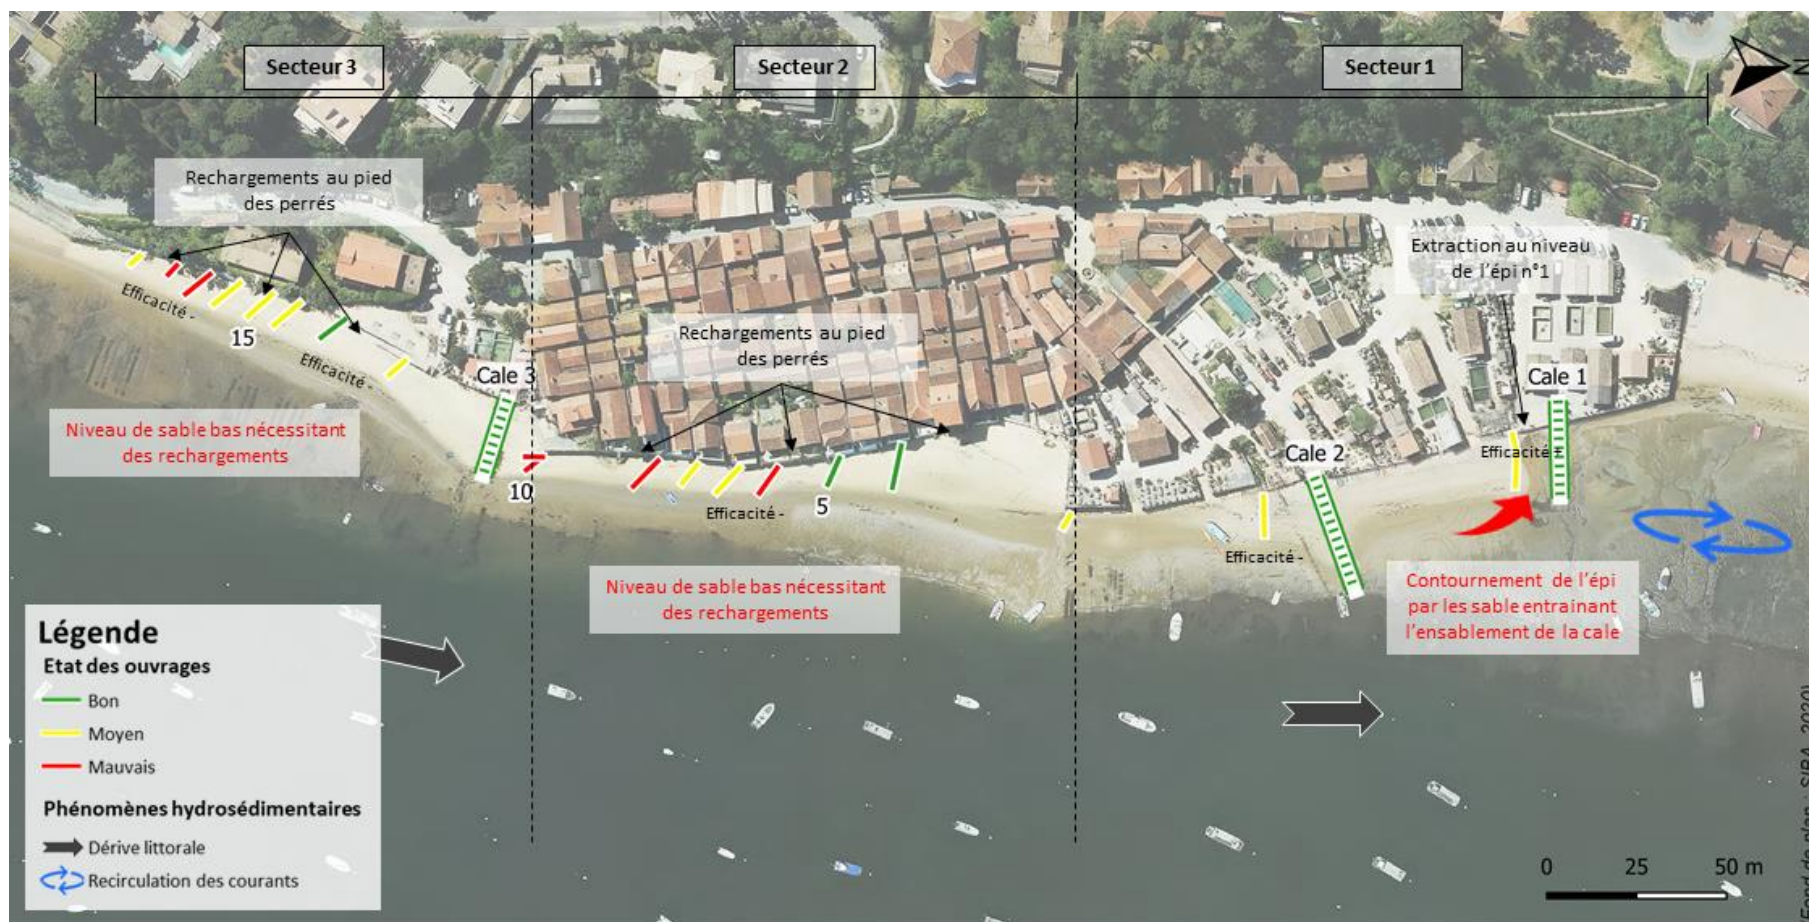
Figure 32. Carte de synthèse des processus hydrosédimentaires au droit de l'Herbe et des problématiques rencontrées.

Afin de résumer ces informations, une carte de synthèse a été produite. Celle-ci est disponible en Figure 32 en page suivante.

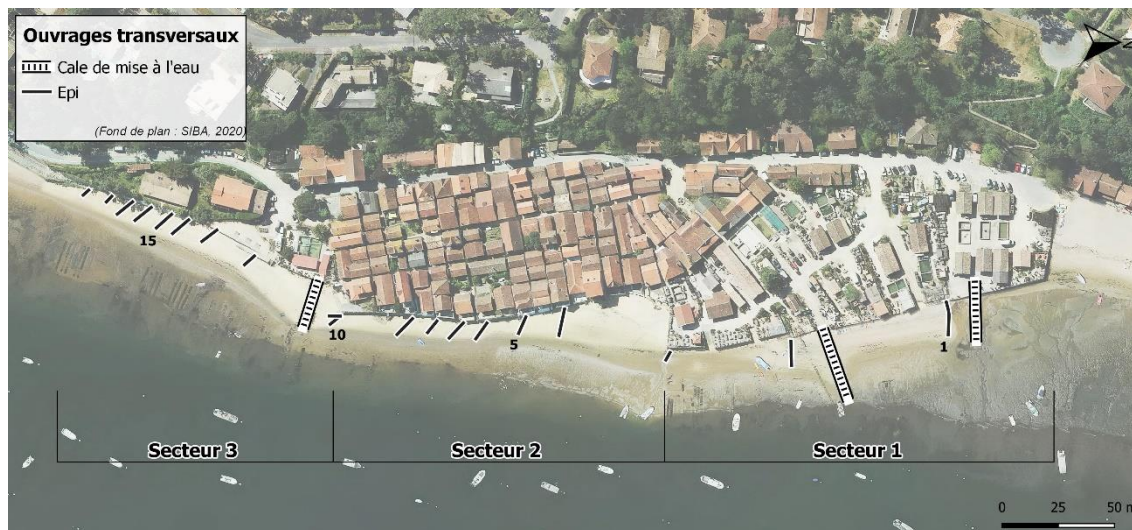
Figure 33. Rappel de la sectorisation prise en compte sur le secteur d'étude.

Afin d'espérer ralentir les déplacements de sable au droit du village de l'Herbe et donc de limiter l'ensablement des cales de mise à l'eau, différentes interventions pourraient être réalisées. Celles-ci sont décrites selon les 3 secteurs initialement définis (Figure 33) et font l'objet des sections suivantes.

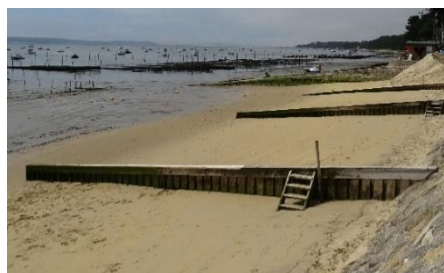
Figure 34. Epis type Villa Algérienne (CASAGEC, 2021).

- **Nature** : épis plongeants constitués de planches en bois verticales disposées en quinconce (type épis Villa Algérienne, Figure 34). Afin d'assurer le maintien optimal de ces ouvrages, il est préconisé ici d'ancrer solidement les planches (*a minima* 2/3 de leur longueur devra être foncée), mais également de conforter leur structure au moyen de renforts. Il sera également nécessaire de les accoler au perré en haut de plage.

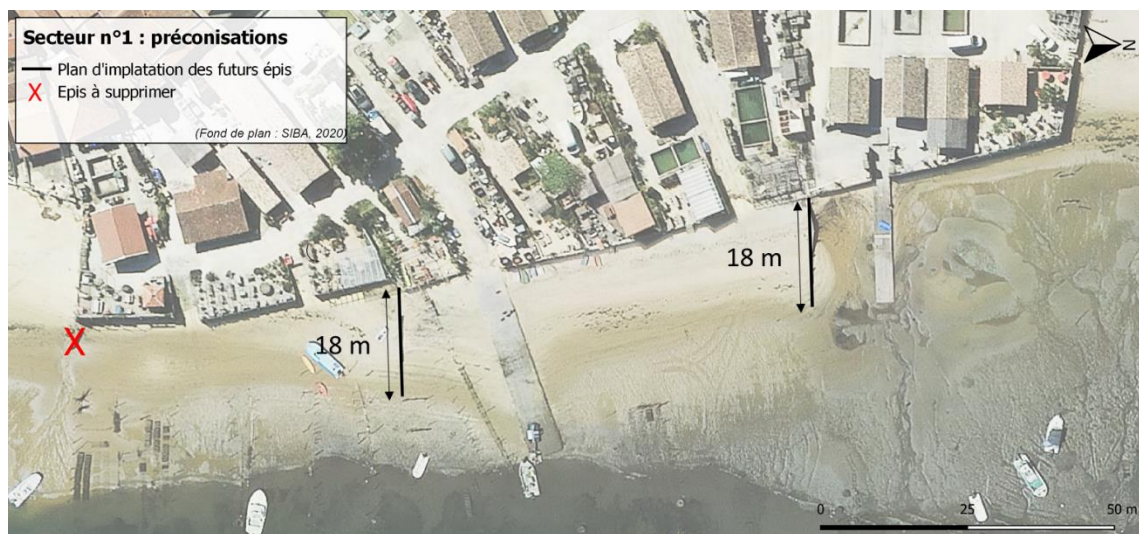
Figure 35. Plan d'implantation préconisé sur le secteur 1.

La Figure 35 illustre le plan d'implantation préconisé dans le cadre de la présente étude.

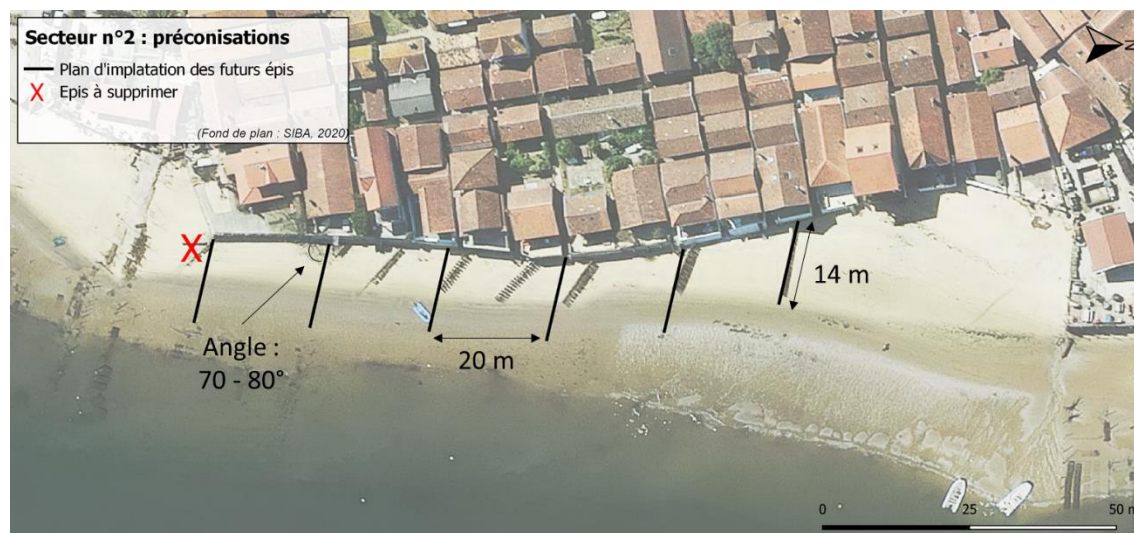
Figure 37. Plan d'implantation préconisé sur le secteur 2.

- Longueur : 14 m,
- Hauteur : PHMA,
- Espacement : selon les recommandations standards existantes pour le dimensionnement des épis, ces derniers doivent être espacés d'environ 1,45 fois leur longueur pour assurer une efficacité optimale (Figure 36).

Ainsi, en considérant une longueur de 14 m, les épis devront ici être espacés de 20 m. Toutefois et selon la réalité du site, de légers décalages pourront être permis en fonction des usages locaux notamment observés au niveaux des perrés (escaliers, rampes, passages, ...).
