Etude intégrée du Canal des Landes

Phase 2 –Diagnostic et premières pistes de réflexion quant à la gestion ultérieure.

Octobre 2013

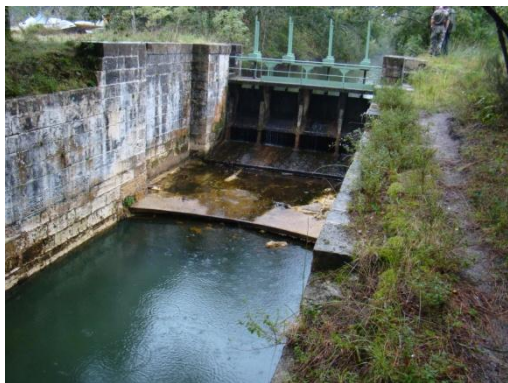
Vannes de l'écluse de la Teste fermées

Une visite de terrain effectuée le 4 octobre 2013 (situation d'étiage) confirme cette affirmation. Alors que les vannes de l'écluse de la Teste étaient fermées et ne présentaient aucun écoulement, le débit du canal au sortir de la Base Aérienne était loin d'être négligeable (photos ci-après), et même conséquent au seuil SM08 un peu en aval de la RD256.

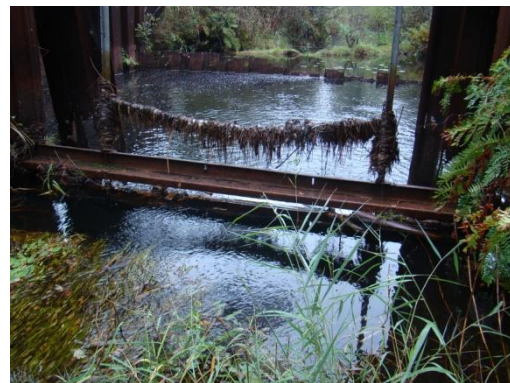
**Débit non négligeable sur le seuil en sortie de la BA
120**

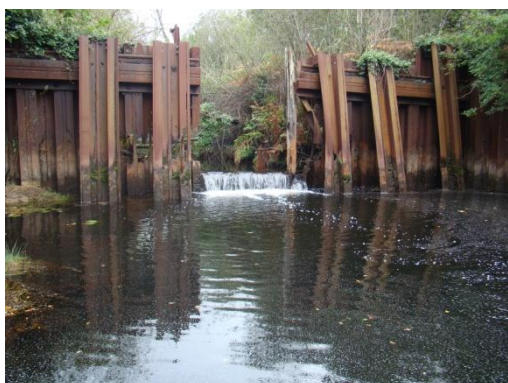
Débit en surverse au seuil SM08

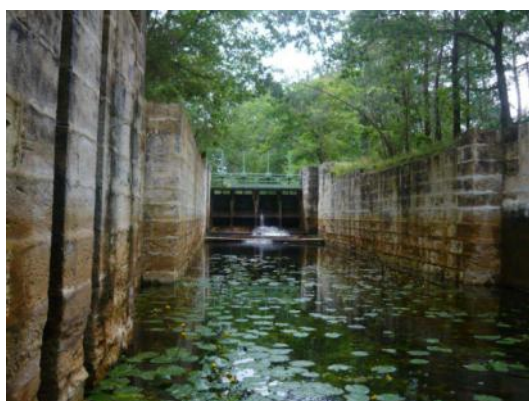
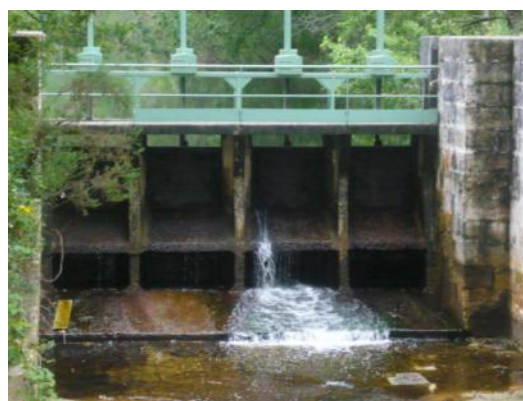
Ce vannage se compose de deux séries de 4 vannes à crémaillères dont l'ouverture est réglée par le relevage des pelles :

- 4 vannes de fond libérant des pertuis de fond ;
- 4 vannes de surface permettant un écoulement par surverse sur l'ouvrage.

Illustrations de l'écluse de la Teste (AQUACONSEIL – déc 2012 ; à gauche) et du vannage de l'écluse de la Teste (AQUACONSEIL – déc 2012 ; à droite).

L'ouvrage est décrit dans le document d'expertise hydraulique réalisé par AQUACONSEIL pour le Conservatoire des Espaces Naturels dans le cadre de l'élaboration du plan de gestion ainsi que lors de l'étude SOGELERG-SOGREAH de 1998 et reprise ci-après.

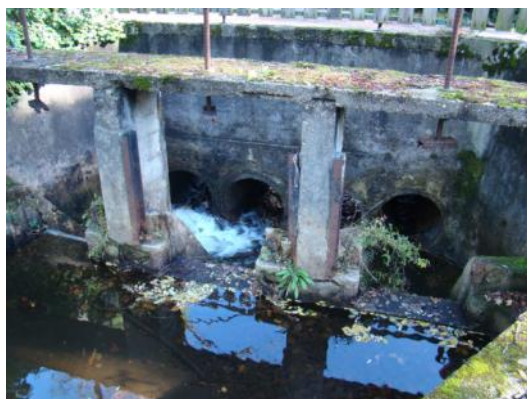
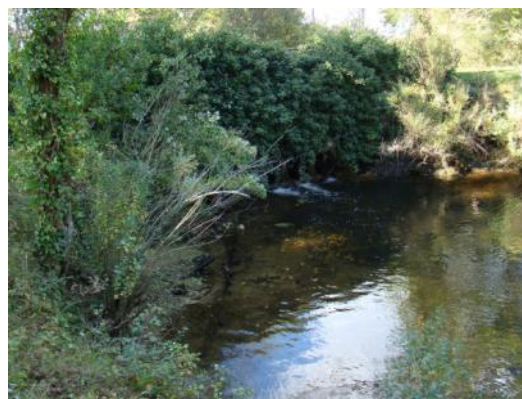
Illustrations du reste du vannage de l'ouvrage de déversement latéral aval OD2– Vue coté Canal des Landes (à gauche) et de l'ouvrage de déversement latéral aval OD2 - Sortie des busages coté contre canal (à droite).

Les traces des anciennes vannes existent toujours en particulier par les rainurages dans les montants de la maçonnerie mais aucun réglage n'est plus possible en l'état actuel.

L'étude SOGREAH de 1998 présente un schéma topographique de l'ouvrage le plus en aval mais aucune information n'existe pour l'ouvrage situé environ 350 m en amont.

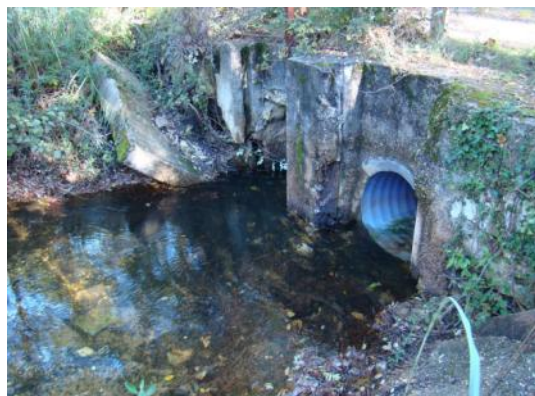
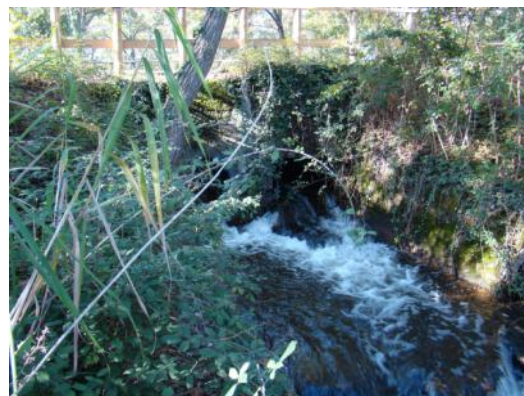
Illustration de l'ouvrage de déversement latéral aval OD1 – Vue coté Canal des Landes (à gauche) et de l'ouvrage de déversement latéral aval OD1 – Sortie coté contre-canal (à droite).

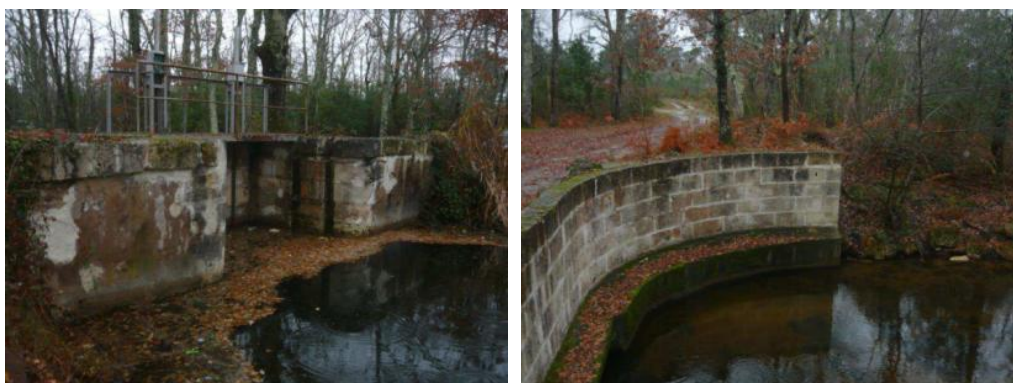
Illustration du vannage du contre-canal – Vue de l'amont (AQUACONSEIL – décembre 2012 ; à gauche) et du vannage du contre-canal – Vue aval (AQUACONSEIL – décembre 2012 ; à droite).

Cet ouvrage comporte deux vannes de fond à crémaillères mais ne possède pas de vannes de surface. La largeur de passage est de 2.75 m.

Actuellement cet ouvrage est miné par un renard qui s'est formé sous le radier du pertuis rive gauche, nécessitant rapidement des travaux de réparation. Lors de la visite effectuée le 4 octobre 2013 un débit de 400 l/s a été estimé sur le seuil situé 600 m en aval, alors que les vannes étaient fermées.

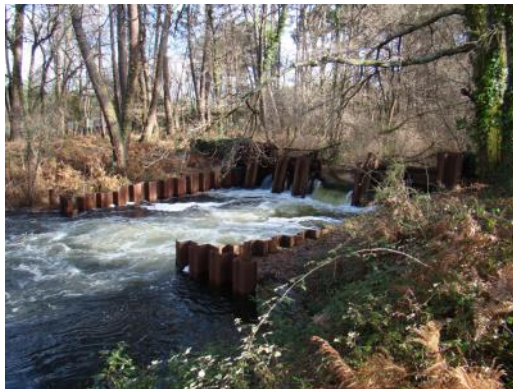
- 1 rideau de palplanches amont perpendiculaire au sens d'écoulement et jouant le rôle de déversoir. Ces déversoirs sont échancrés de pertuis dont le dimensionnement est adapté à la situation du seuil. Ce rideau est consolidé par des jambages positionnés en face aval pour résister à la pression hydraulique amont ;
- 1 rideau de palplanches situé environ une quinzaine de mètres en aval, également perpendiculaire au sens d'écoulement et arasé à la ligne d'eau du bief aval ;
- 1 rideau de palplanches le long de chacune des berges, délimitant avec les rideaux précédents une fosse de dissipation dont le radier était initialement constitué d'une dalle béton.

Illustration du seuil métallique type. Le rideau de palplanches aval se situe sous le niveau d'eau du bief aval.

Ces ouvrages sont globalement en très mauvais état, tel que déjà mentionné dans le rapport SOGETRAM:

- Perforations importantes des parois métalliques pouvant remettre en cause la stabilité des ouvrages ;
- Déformations des structures dues aux poussées des berges et aux phénomènes d'érosions ;
- Destruction des radiers des bassins de dissipation avec creusement de fosses qui remettent en cause la stabilité des palplanches ;
- Un cas de contournement de l'ouvrage par la berge (SM06)

Les dégradations et déformations observées ont été jugées trop importantes pour envisager une remise en état. Par ailleurs l'attention a été attirée sur les risques liés à la sécurité si une rupture, même partielle, survient en particulier pour un ouvrage supportant une passerelle.

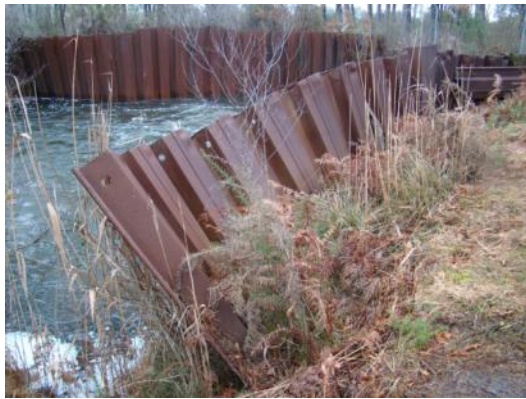
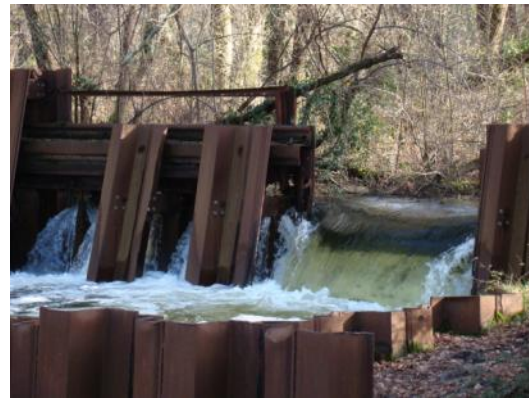
Illustrations de la déformation des structures de berges (février 2013 ; à gauche) et des perforations des structures en palplanches (février 2013 ; à droite).

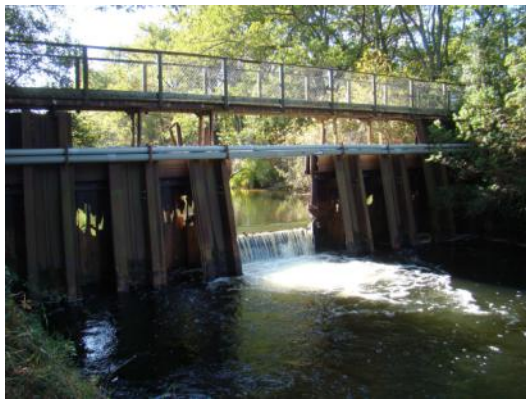
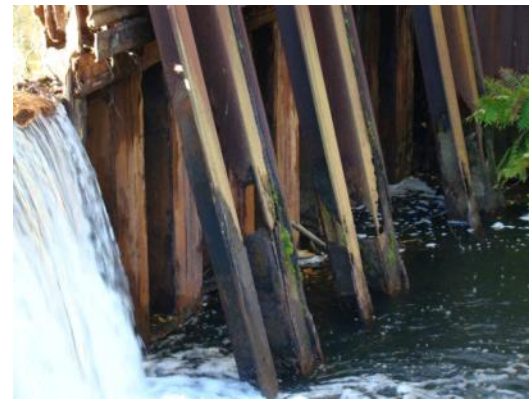
Illustrations des perforations des palplanches pouvant remettre en cause la stabilité de l'ouvrage (nov. 2012 ; à gauche) et des perforations des contre-jambes (novembre 2012 ; à droite).

En 1998 un diagnostic de leur état a été réalisé à la demande du S.I.B.A. (rapport SOGETRAM – 1998). Le document attire l'attention sur l'état de dégradation de ces ouvrages avec des phénomènes perforants très avancés et une épaisseur résiduelle des palplanches extrêmement faibles.

En l'état actuel l'érosion des palplanches devient critique, en particulier concernant les jambages de contreforts sur les rideaux amont qui sont directement soumis à la pression des masses d'eau stockées en amont. Cette situation est particulièrement sensible pour les ouvrages aval depuis le seuil SM05 (en amont immédiat de l'A660) jusqu'au seuil SM02 en extrémité aval.

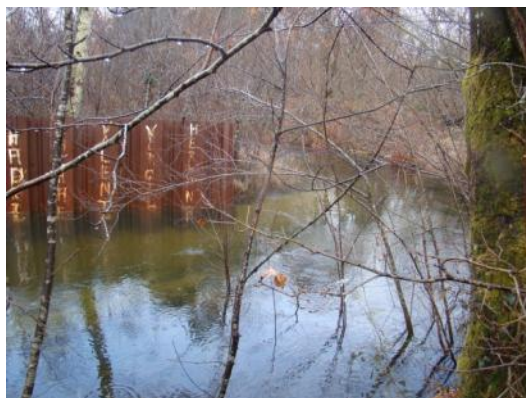
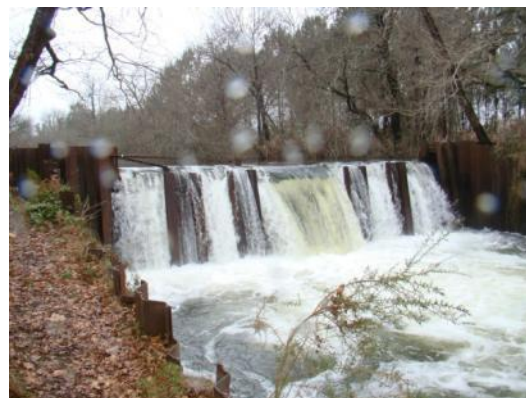
A ce risque d'instabilité s'ajoute le risque hydraulique dans la mesure où les volumes d'eau stockés en amont sont parfois importants tel que dans le cas du seuil SM05, situé en amont immédiat de la voie rapide A660.

Illustrations du seuil SM06 contourné par la rive droite (février 2013 ; à gauche) et du seuil SM05 situé en amont de l'A660 (février 2013 ; à droite).

Concernant le seuil SM05, dans un état particulièrement dégradé, ses 8 à 10 000 m³ pourraient menacer la voie rapide A660 située 500 m en aval.

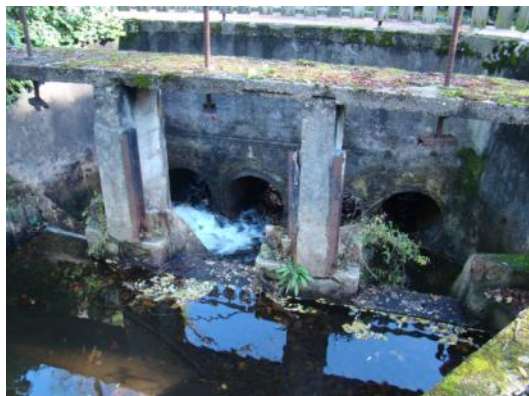
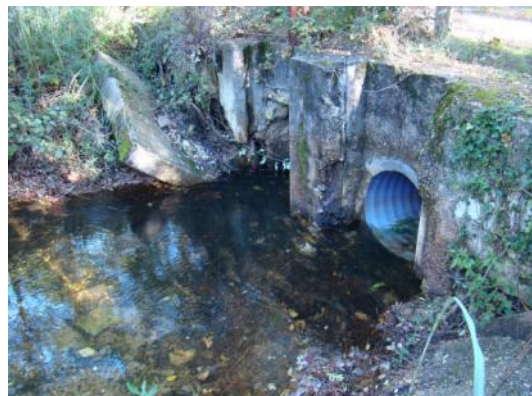
Ces ouvrages n'ont cependant été dépassés qu'une seule fois en 1963, se traduisant par un débordement du canal et l'inondation du quartier de la Hume. Toutefois plusieurs points bas sont à signaler sur la digue en rive droite au droit de ces ouvrages ; points bas qui peuvent jouer le rôle de déversoir en direction du contre-canal (canal des Usines). Les services techniques de la mairie de Gujan-Mestras assurent qu'aucun débordement n'a encore été observé à ce jour sur ces points.

Illustrations de l'ouvrage latéral OD02 et de l'ouvrage latéral OD01

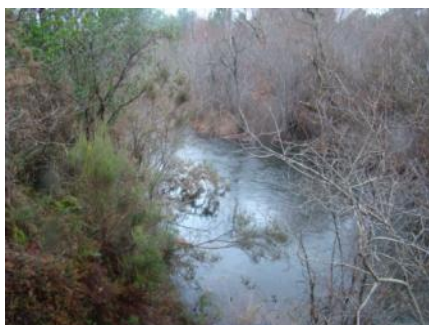
Du seuil SM09 au seuil SM05, le Canal des Landes présente un écoulement de type cours d'eau, avec une pente importante (2 ‰), un lit mineur individualisé de l'ordre de 2 m de largeur et 0.50 à 1.0 m de profondeur coulant dans un lit majeur très encaissé et beaucoup plus large (9 à 10 m).

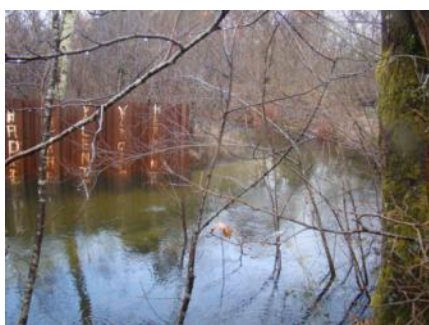
Toutefois le substrat sableux rend ces berges globalement instables et donne lieu à des phénomènes successifs d'érosion et de dépôt modelant le cours du canal comme un cours d'eau avec pools, radiers, et méandres.

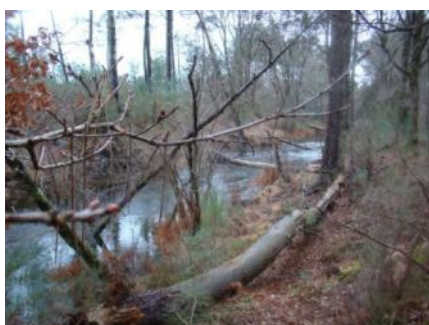
Ainsi selon les variations de débits enregistrés durant l'année on va assister à des phénomènes d'érosion plus ou moins intenses, avec éboulement de berges, accentués par ailleurs par l'absence d'entretien de la végétation et déchaussements d'arbres.

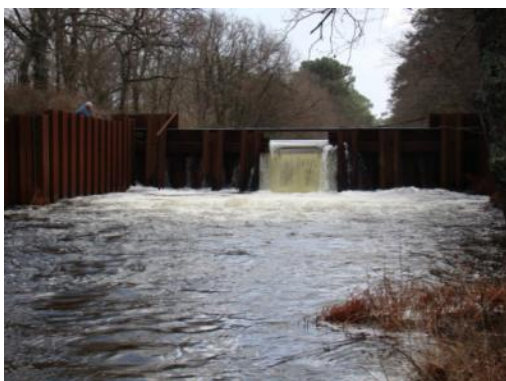
Par exemple le seuil SM03 avec une hauteur de chute d'environ 3 m et un volume pouvant atteindre 40 000 m³ constitue un risque important pour l'aval. En aval, selon sa situation de remplissage le seuil SM02 peut stocker environ 10 000 m³ et la capacité de stockage du tronçon final se situe autour de 15 000 m³.

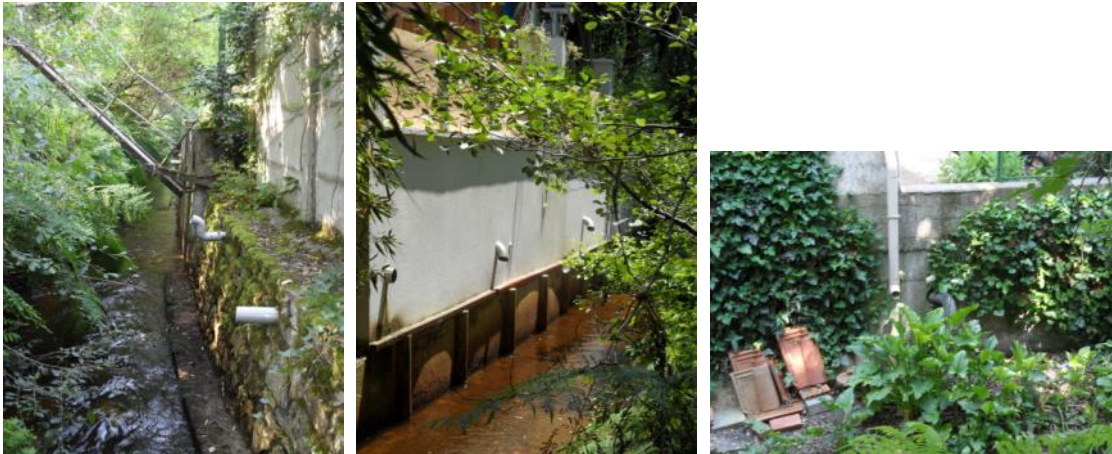
- Rejet noté « PVC pluvial » sur la carte ci-dessus : Il s'agit principalement de gouttières drainant des toitures de cabanon de jardin ou de drains fichés dans les murets présents en bordure du canal des Landes ou du Canal des Usines servant à limiter la poussée des eaux lors de périodes pluvieuses sur ces murets. Ces rejets sont localisés en traversée de zones urbaines, notamment au niveau du Parc de la Cheneraie.

Illustrations de rejets nommés « PVC – pluvial »

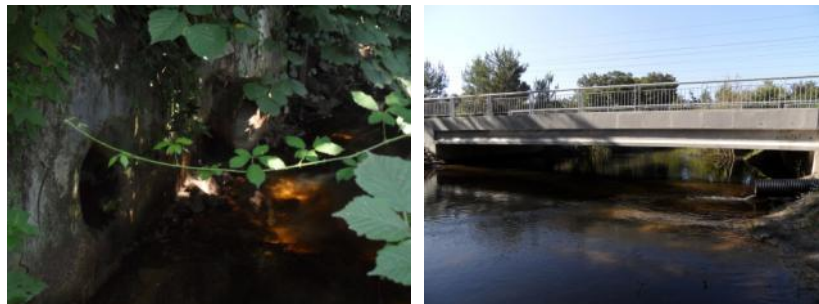
- Rejet noté « exutoire busé » : Il s'agit de buse connecté en direct sur le Canal des Landes ou sur le contre canal. De diamètres différents ces buses permette pour certaines la connexion du réseau hydrographique secondaire telle que la Crastote par exemple. Les autres servent de points de rejets aux fossés de bords de route et peuvent donc contribuer à la dégradation du milieu.

Illustrations de rejets nommés « exutoire busé » (gauche et centre) et « fossé routier » (droite)

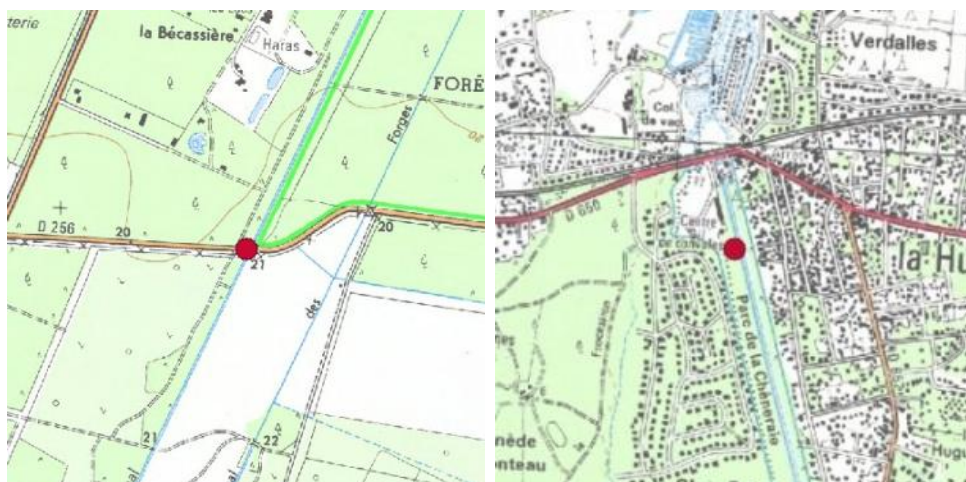
- Station RNDE (code station 05191120) de la Teste de Buch, située au pont de la D256, sur le Canal des Landes permettant d'évaluer les apports de la base aérienne de Cazaux, ainsi qu'en provenance de l'étang de Cazaux-Sanguinet.

- Station RNDE (code station 05191100) de Gujan Mestras, située en amont **du pont de la D650 au niveau de la Hume sur le Canal des Landes reflétant la qualité de l'eau apportée au Bassin d'Arcachon.**

Figure 14 : Stations de mesures de la qualité de l'eau de la Teste de Buch (à gauche) et de Gujan Mestras (à droite).

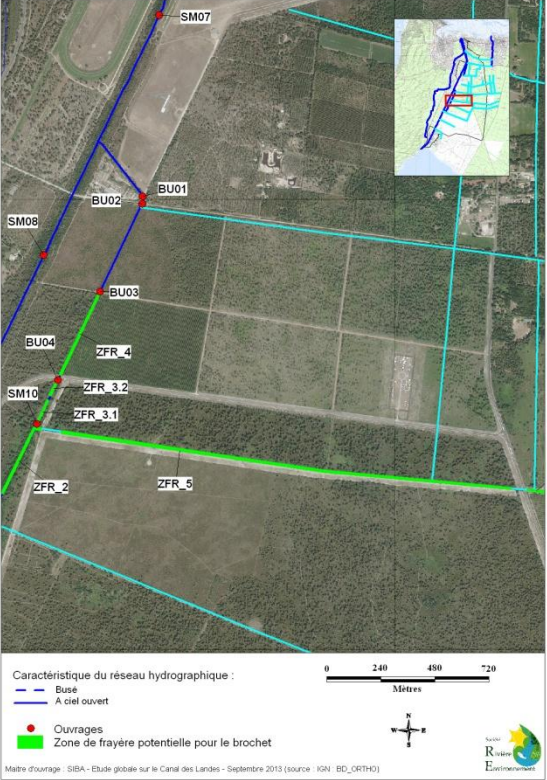
➤ **ZFR_5 : Le canal n°1 au sein de la base aérienne, ouest de la RD 652.**

<p>Localisée en rive droite et rive gauche du canal n°1, sur le périmètre de la base aérienne, sur près de 1000 m².</p>	
<p align="center">Végétation présente</p>	
<p>Roseaux et cladium implantés en bords de rives, sur un linéaire assez importants parfois interrompus : succession de patches de végétation.</p>	
<p align="center">Connexion et Accessibilité des zones</p>	
<p>Connexion avec le canal des Forges : accessibilité depuis le canal limitée pour les espèces provenant de l'aval du canal des Forges par la présence d'un batardeau (SM10). Accessibilité interrompue par l'ouvrage de régulation pour les espèces provenant de l'amont du canal des Forges.</p>	
<p align="center">Conditions physico-chimiques</p>	
<p>Cette zone durant la période de reproduction ne connaît pas de variation brutale des niveaux d'eau. Aucune donnée ne permet de statuer sur le fait que le taux d'oxygène dissous puisse constituer un facteur limitant pour le développement des embryons. Les conditions d'ensoleillement ainsi que les nutriments ne semblent pas poser de problèmes.</p>

<p align="center">Bilan.</p>	
<p><u>Qualité</u> : Bonne surface, ensoleillement important, ressource alimentaire semblant non limitante, substrat de ponte plutôt favorable.</p> <p><u>Dysfonctionnement</u> : Accessibilité limitée pour les espèces provenant de l'aval sur le Canal des Forges et interrompue pour les espèces provenant de l'amont du même canal. Présence d'écrevisse de Louisiane pouvant impactée la ressource alimentaire et s'attaquer aux œufs et larves. Oxygène dissous pouvant diminuer le succès reproducteur (Hypothèse émise en se basant sur la qualité de l'eau pour ce paramètre mesurée au niveau du canal des landes en aval de la RD256).</p> <p><u>Remarque</u> : brocheton de l'année observé sur le canal n°1, à l'est de la RD652.</p>

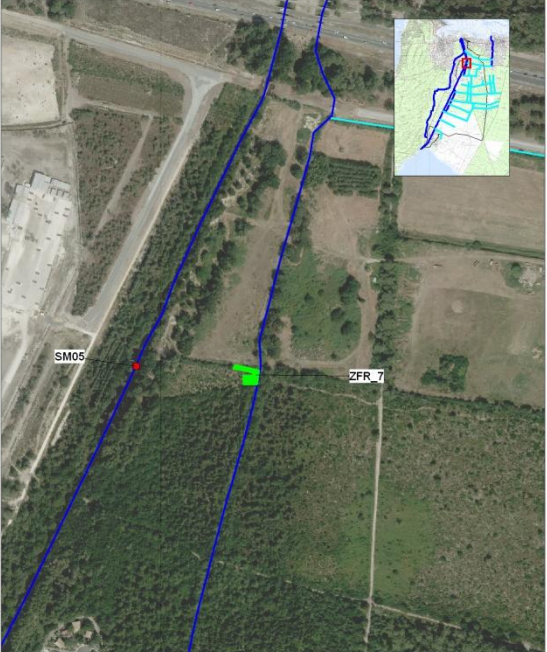
➤ **ZFR_7 : Canal des Usines, amont de l'avenue de l'europe.**

Localisée en rive gauche du canal des usines au niveau d'un fossé et d'une zone d'expansion de type saussaie marécageuse, sur près de 150 m².	
Végétation présente	
Roseaux implantés en bords de rives et poacées.	
Connexion et Accessibilité des zones	
Connexion directe avec le canal des Usines : accessibilité depuis l'aval pouvant être limitée par la présence d'une buse partiellement envasée mais qui néanmoins participe au développement et au maintien de la saussaie marécageuse. Accessible pour toutes les espèces provenant de l'amont.	
Conditions physico-chimiques	 
Cette zone durant la période de reproduction ne connaît pas de variation brutale des niveaux d'eau. Au vu du caractère stagnant du canal des usines et de la quantité de matières organiques en décomposition, le taux d'oxygène peut constituer un facteur limitant pour le développement des embryons ; néanmoins aucune donnée ne permet d'en témoigner. En revanche, l'ensoleillement ainsi que les nutriments ne semblent pas poser de problèmes.

Bilan.	
<u>Qualité</u> : Ensoleillement important, ressource alimentaire semblant non limitante, substrat de ponte plutôt favorable.	<p>Carte 41 : Zone potentielle de frayère à Brochet 7</p>
<u>Dysfonctionnement</u> : Surface faible, accessibilité limitée pour les espèces provenant de l'aval sur le Canal des Usines. Présence d'écrevisse de Louisiane pouvant impactée la ressource alimentaire et s'attaquer aux œufs et larves. Oxygène dissous pouvant diminuer le succès reproducteur (Données à vérifier).

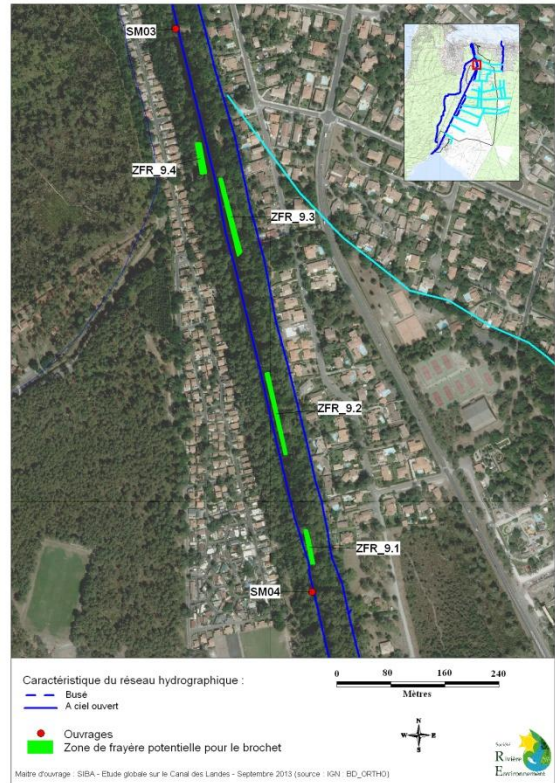
Carte 43 : Zone potentielle de frayère à Brochet 9

Description générale
Localisée en rive droite et en rive gauche du canal des Landes au niveau du parc de la cheneraie, elle est composée de plusieurs zones, d'une surface cumulée de près de 600 m ² .
Végétation présente
Roseaux et carex implantés en bord de rive.
Connexion et Accessibilité des zones
Connexion directe avec le canal des Landes : accès interrompu depuis l'aval par le seuil SM03 et limitée en amont par le seuil SM04.
Conditions physico-chimiques
Cette zone durant la période de reproduction ne connaît pas de variation brutale des niveaux d'eau. En se basant sur les données disponibles au niveau de la station de suivi du canal des Landes située au niveau du Parc, le taux d'oxygène ne constitue pas un facteur limitant pour le développement des embryons (Cf. campagne 2007, 2008 et 2012). De la même manière, les conditions de pH, l'ensoleillement ainsi que les nutriments ne semblent pas poser de problèmes.

Bilan.
<u>Qualité</u> : Surface correcte, ensoleillement important, ressource alimentaire semblant non limitante, substrat de ponte plutôt favorable.
<u>Dysfonctionnement</u> : Accessibilité interrompue pour les espèces provenant de l'aval par le seuil SM03 et limitée par le seuil SM04 en amont. Présence d'écrevisse de Louisiane pouvant impacter la ressource alimentaire et s'attaquer aux œufs et larves.
<u>Remarque</u> : brocheton de l'année observé sur l'aval du canal au niveau du Parc.

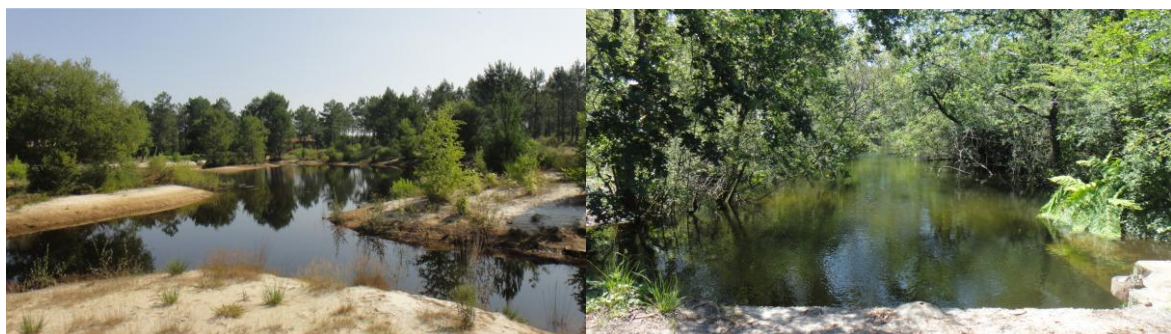
Eaux courantes : au caractère mésotrophe, elles sont constituées par le cours principal du canal des Landes, ses contre-canaux, ainsi que le réseau de fossés drainant le territoire, notamment pour la sylviculture du Pin maritime. De nombreuses espèces patrimoniales affectionnent ce milieu (Brochet, Anguille, Cistude, Grenouille verte) mais beaucoup d'entre elles sont aussi tributaires des milieux adjacents pour la réalisation de leur cycle de vie (Cordulie à corps fin, Loutre d'Europe, Couleuvre à collier, Martin pêcheur). Ce réseau de fossés et petits canaux constitue en plus la principale trame bleue du territoire, assurant le déplacement des espèces liées aux milieux aquatiques et le brassage génétique indispensable à la survie des populations.

Eaux stagnantes : mis à part le lac de Cazaux, les plans d'eau sont de petite taille, disséminés sur l'ensemble de la zone d'études. Leur faible surface favorise un échauffement des eaux qui leur confère un caractère plus eutrophe. Ces milieux constituent eux aussi un habitat pour de nombreuses espèces patrimoniales : amphibiens (Rainette méridionale, Crapaud commun, Grenouille verte), Cistude, Couleuvre à collier, Leucorrhine à front blanc. Les pièces d'eau les plus eutrophes accueillent aussi des colonies d'Utriculaire australe. Ces plans sont soumis à une forte variation saisonnière des niveaux d'eau, qui provoque l'exondation des berges en période estivale, favorables aux espèces pionnières : Rossolis à feuilles rondes, Lycopode inondé. Enfin, ces sites constituent des zones de nourrissage secondaires prisées par les oiseaux (limicoles, échassiers, oiseaux d'eau) et la Loutre, notamment en cas de conditions difficiles sur leurs habitats préférentiels (forts vents sur les grands lacs ou le Bassin d'Arcachon, niveaux d'eau élevés sur le canal...).

Lagune (gauche) et Canal des Landes (droite)

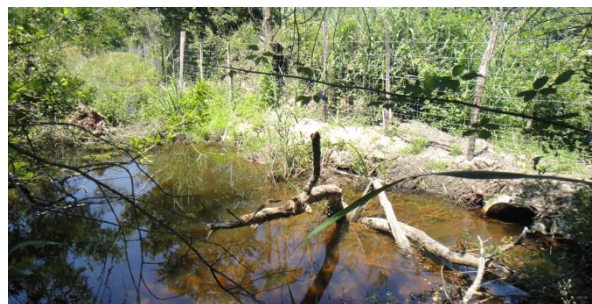
Saussaie marécageuse : ce sont des fourrés arbustifs très humides dominés par le saule, immergés une partie de l'année, ce qui leur confère un caractère humide prononcé. Le phénomène d'immersion est ici un régulateur assurant le maintien de la saussaie. Ce boisement humide s'est formé sur un espace normalement occupé par une lande. En effet, quelques aménagements effectués par un riverain (busage notamment) ne sont pas adaptés au débit du contre canal, ce qui entraîne une accumulation d'eau et la formation de la saussaie. Elle joue un rôle important dans l'épuration des eaux et crée un habitat humide favorable à la biodiversité.

Aménagement entraînant l'accumulation d'eau

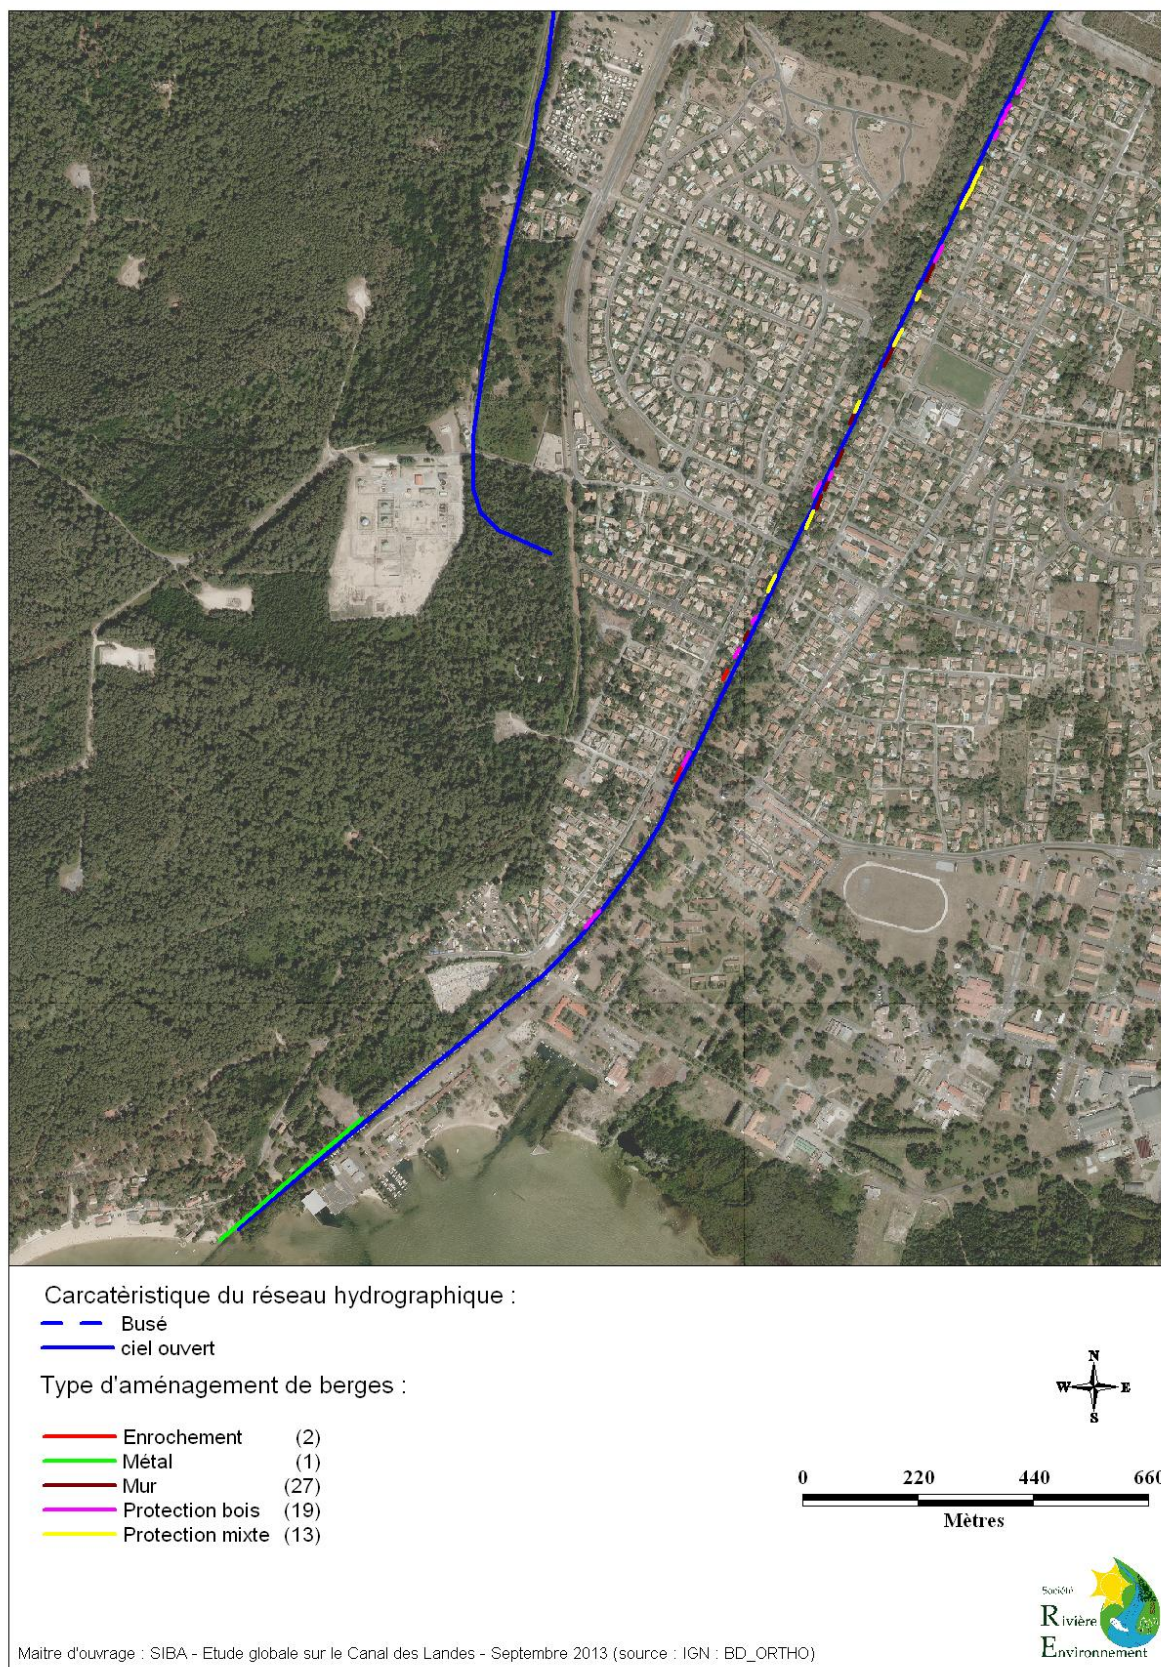
Carte 52 : Type d'aménagement de berges présent sur le tronçon 1 du Canal des Landes.

Sur ce tronçon le canal des Landes, d'une largeur moyenne de 10 mètres, est bordé par des habitations. Sur ce tronçon en outre, on retrouve de nombreux pontons privés, servant à l'accueil des embarcations des résidents : leur présence est quasi-permanente du lac jusqu'au 2^{ème} pont, puis diminue en suivant en se limitant à la rive gauche entre le deuxième et troisième pont, puis de manière ponctuelle par la suite. La présence d'habitations participe à l'artificialisation du milieu par la présence de protection de berges sous formes diverses : bois, béton, associations mixtes. En outre on observe quelques points de rejets déjà présentés dans la partie précédente (partie 5.11). Cette artificialisation, outre son caractère disparate, ne semble pas créer de désagrément au niveau de la stabilité des berges considérées.

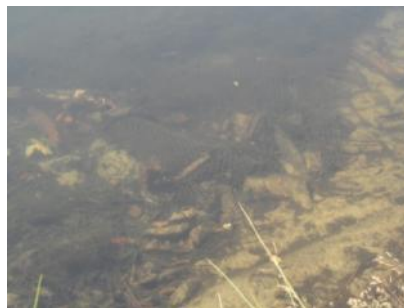
Le substrat est associé à la présence majoritaire de sables, litières (matières organiques végétales en décomposition) et vases. On retrouve en outre en lit mineur, de nombreux déchets anthropiques tels que des pneus, tuiles, bout de ferrailles ainsi que des morceaux de canoë. L'écoulement, homogène, se limite à l'existence de plats lentiques.

Déchets anthropiques présents dans le lit mineur.

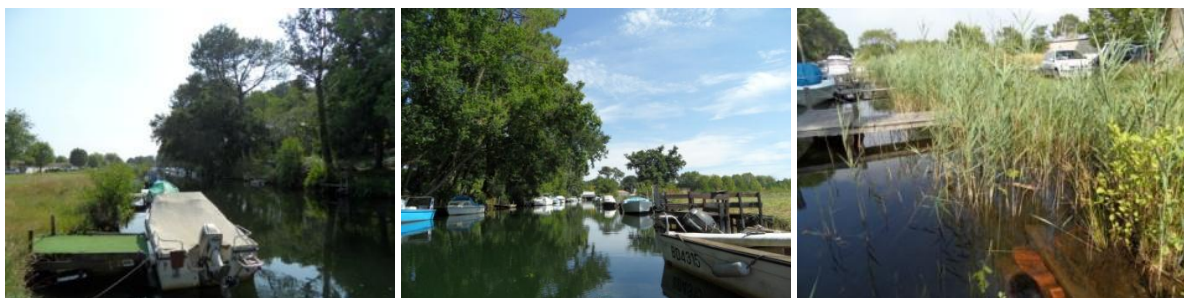
Sur sa partie extrême amont, la ripisylve, en rive gauche est caractérisée par la présence de grands arbres sous la forme d'un cordon mince et discontinu avec un faible renouvellement. Sur la rive droite, on retrouve de manière ponctuelle de jeunes saules associées à une strate herbacée plus ou moins rase. Cette configuration offre un ensoleillement important permettant le développement en pied de berges de roselières et de joncs, très appréciés des odonates et pouvant offrir un lieu de reproduction éventuel du brochet. On retrouve également l'implantation régulière de nénuphars.

Ripisylve se limitant sur l'extrême amont à la présence de jeunes individus ponctuels en rive droite et à de grands sujets disposés de manière discontinue en rive gauche (gauche et centre), permettant le développement d'hélophytes : roseaux et joncs (droite)

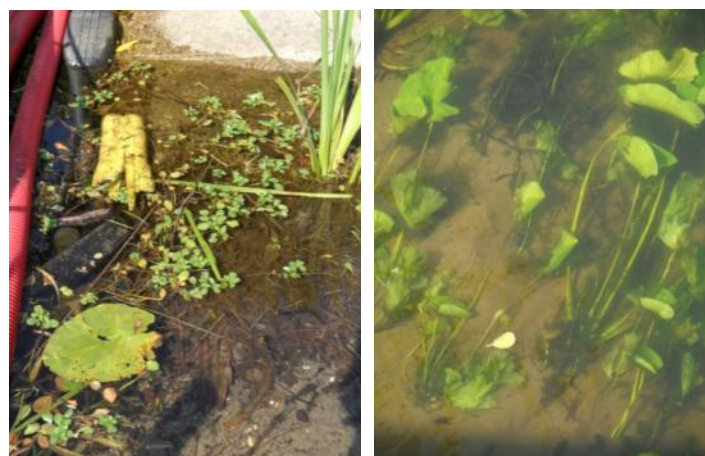
De par sa connexion directe avec le lac, le canal véhicule également quelques espèces invasives présentes au niveau du plan d'eau. Ainsi, on retrouve sur l'extrême amont du canal : Jussie et Lagarosiphon majeur, qui s'implante préférentiellement en zone de berge à faible courant.

Jussie implantée en zone de calme en aval immédiat du lac de Cazaux Sanguinet (gauche) et lagarosiphon majeur, associé à nénuphars sur la photo, présent sur une bonne partie du linéaire au droit des maisons (droite).

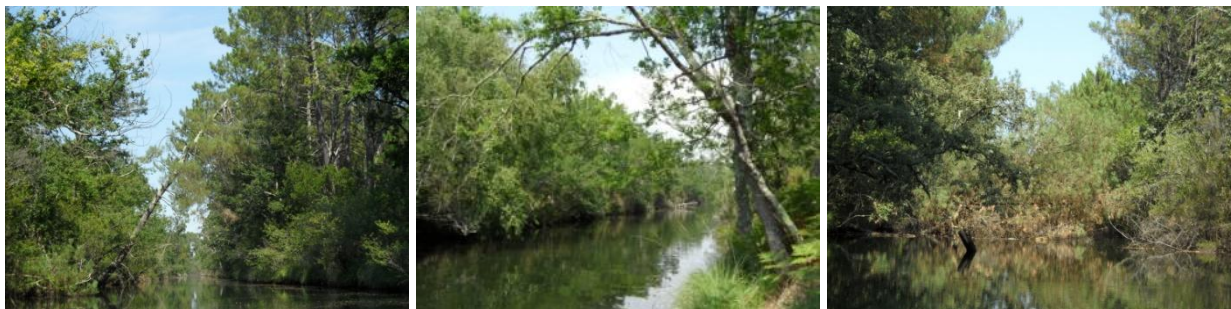
Sur ce tronçon, la ripisylve, présente une densité moyenne en rive gauche lui conférant un caractère continu, sauf exception de quelques zones telles qu'au droit du camping « la Pinada ». En rive droite, cette dernière est plus mince et prend le plus souvent la forme d'un cordon rivulaire discontinu. Sa composition se résume essentiellement à la présence de grands pins et chênes, accompagnés d'arbousiers, de bourdaines, de brandes, de ronces et de fougères. La dynamique de renouvellement est jugée faible. On observe par ailleurs la présence de nombreux arbres morts sur pieds (pins et chênes principalement) certains penchés sur le canal d'autres tombés carrément en travers et obstruant la quasi-totalité de ce dernier.

Ripisylve dense en rive gauche et sous forme de cordon discontinu en rive droite présentant quelques arbres penchés et morts sur pieds (gauche et centre) ou tombés dans le lit mineur (droite)

Sur ce tronçon, on observe la réalisation d'un entretien se limitant à l'exécution de coupe d'arbres ou branches tombés en travers du canal et empêchant toute circulation d'embarcation. De manière générale, on observe de nombreux bois morts (troncs, branchages) en fond de lit mineur offrant des zones de repos et d'habitats pour la faune aquatique.

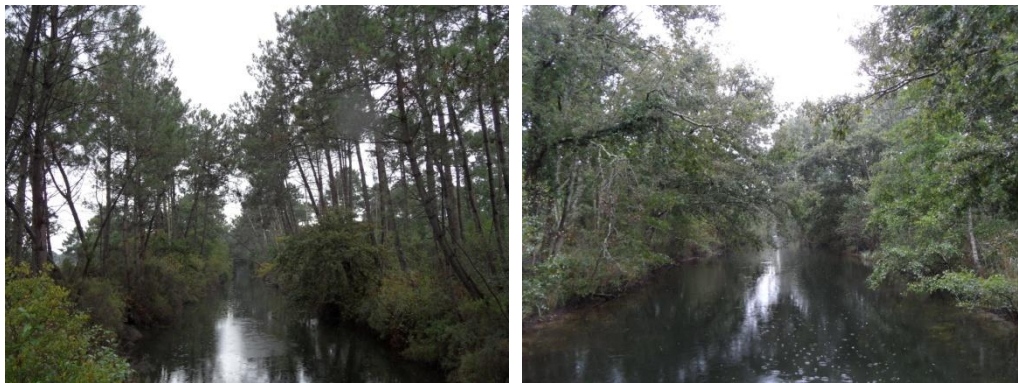
Au sein de la base aérienne, à partir du pont des américains, et ce jusqu'à la traversée de la voie ferrée, la végétation rivulaire arborée est majoritairement composée de grands pins, ponctuellement associé à la présence de quelques chênes, lui conférant un caractère discontinu. Cette végétation arborée est néanmoins accompagnée d'une strate arbustive composée d'arbousiers, bourdaines, saules et quelques aulnes, permettant de qualifier sa dynamique de renouvellement de moyenne.

Illustrations de la ripisylve en amont (gauche) et en aval (droite) de la voie ferrée.

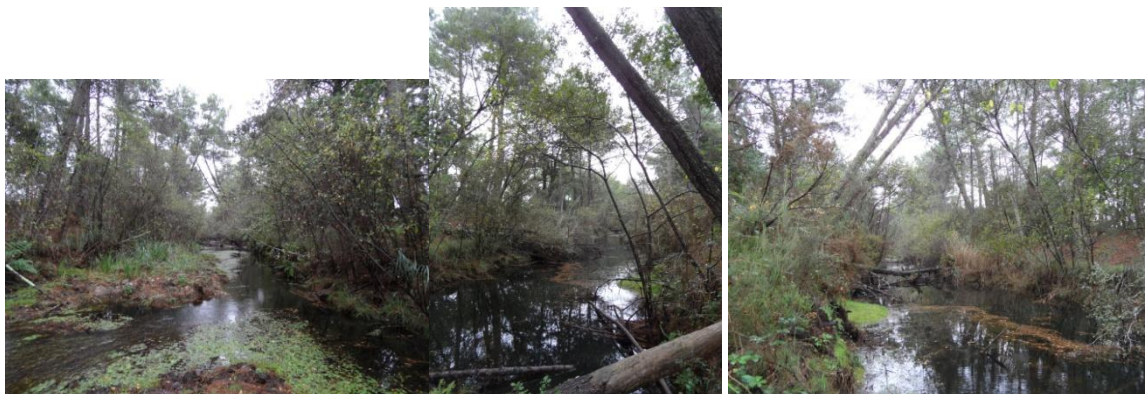
Illustrations du canal en aval de l'ouvrage de régulation : état de la ripisylve, méandrement du canal et formation d'îlots, berges à pentes douces.

Sur cette partie située à l'aval de l'ouvrage de régulation, le canal des landes, retrouve un fonctionnement naturel proche de celui d'un cours d'eau, avec création d'un cheminement préférentiel d'écoulement, zone de méandrement, constitution d'ilot et de risberme. La largeur du lit mineur évolue entre 2 et 7 mètres en fonction des secteurs avec des berges en pentes douces qui, malgré la présence de nombreux embâcles, présentent une bonne stabilité. La colonne d'eau avoisine une hauteur moyenne de l'ordre de 30 cm, avec une alternance de faciès d'écoulement entre plats et zones de profonds. Le substrat sableux connaît un colmatage partiel de par l'envasement lié à la dégradation de la matière organique présente en quantité relativement importante. On relève en outre la présence ponctuelle d'herbiers à potamots.

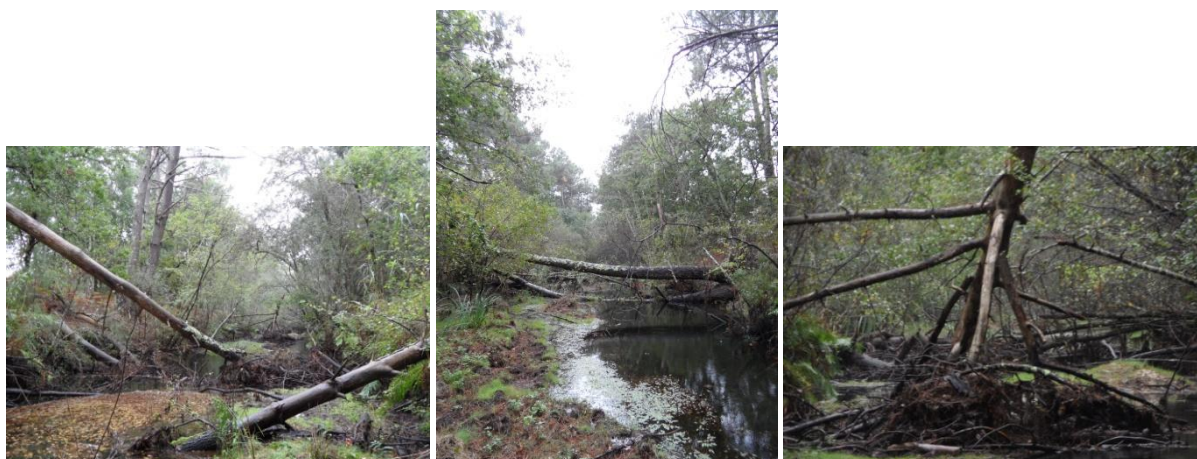
Enfin, de l'ouvrage de régulation jusqu'à la route départementale 256, la strate arborée se limite quasi exclusivement à la présence de grands pins accompagnées plus rarement de chênes et aulnes. Son caractère général est plutôt discontinu même si elle présente des secteurs plus denses que d'autres notamment sur l'aval. Le renouvellement est jugée moyen de par la présence de jeunes individus de type saules et aulnes. Sur ce dernier tronçon, le nombre d'arbres e travers du lit mineur est assez important, soulignant le manque d'entretien du canal.

Illustrations d'embâcles présents sur le canal entre l'ouvrage de régulation et la RD256

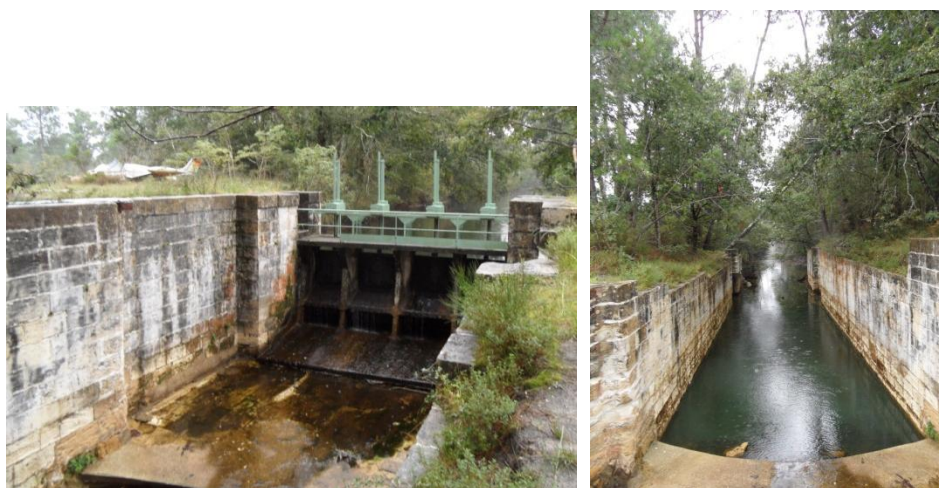
Illustrations de l'ouvrage de régulation du canal des landes lors de l'inventaire sur la base.

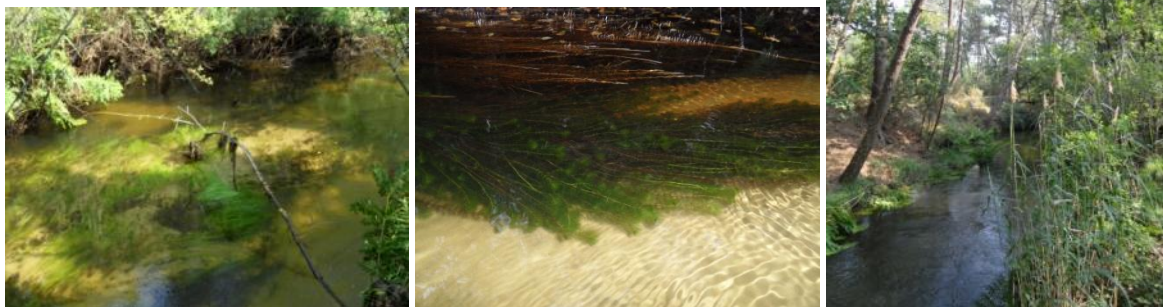
Illustrations du substrat avec formation d'atterrissements (gauche), présence d'herbiers (centre), ainsi que d'hélophytes en pied de talus (droite).

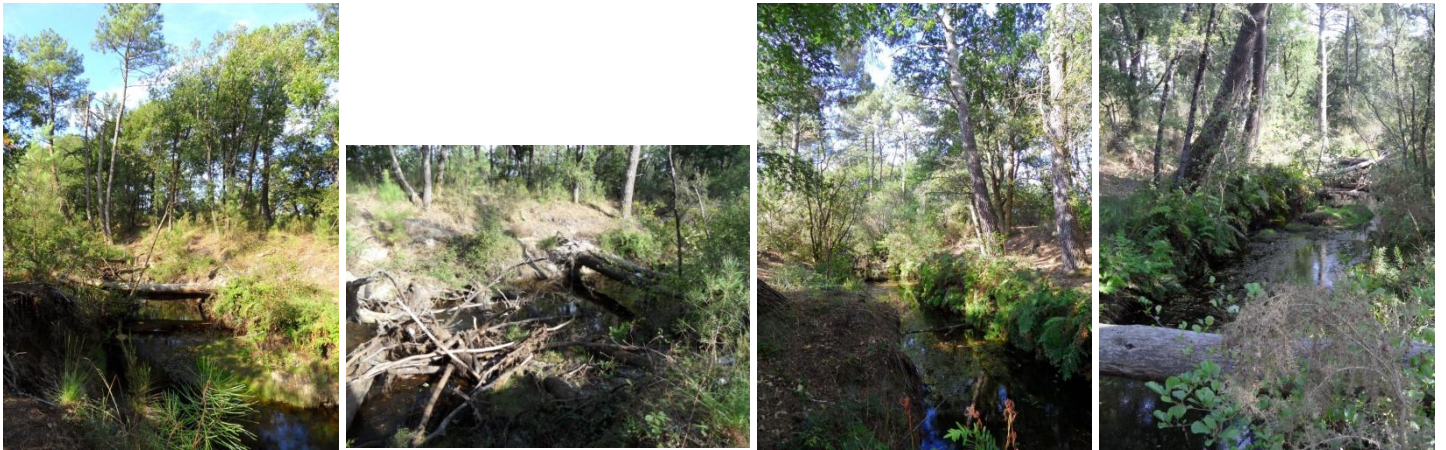
Illustrations de la végétation sur les 600 premiers mètres

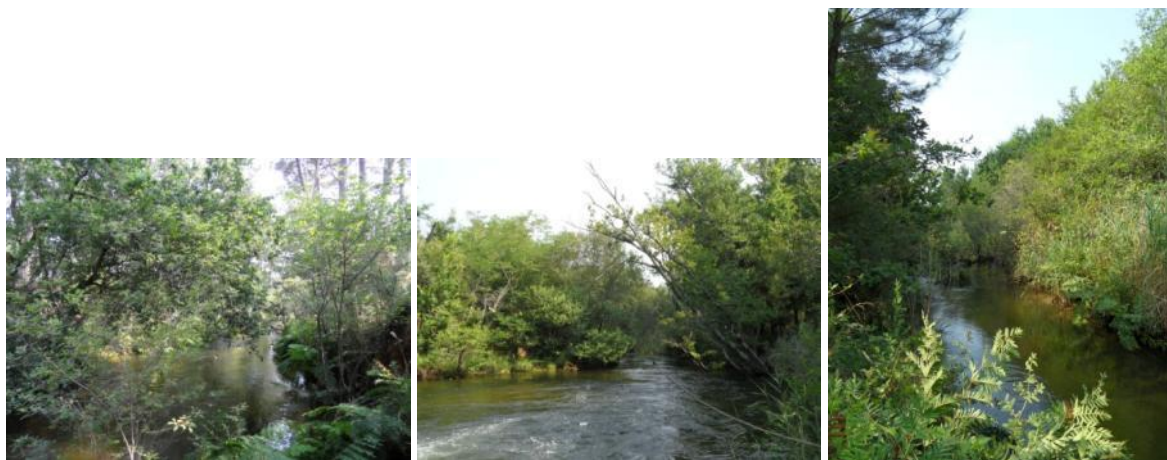
Lorsque le cheminement de bord de rive s'arrête, la ripisylve devient plus dense et prend un caractère plus continu associé à une bonne dynamique de renouvellement, caractérisée par la présence de jeunes individus type saules roux. Sa composition est associée à la présence de grands sujets types chênes, pins, auxquels s'ajoute bourdaines, saules roux et plus ponctuellement aulnes, aubépines et robiniers pseudo-acacia. La strate herbacée est fortement dominée par les fougères et ajoncs.

Illustrations d'une ripisylve dense en bon état de renouvellement

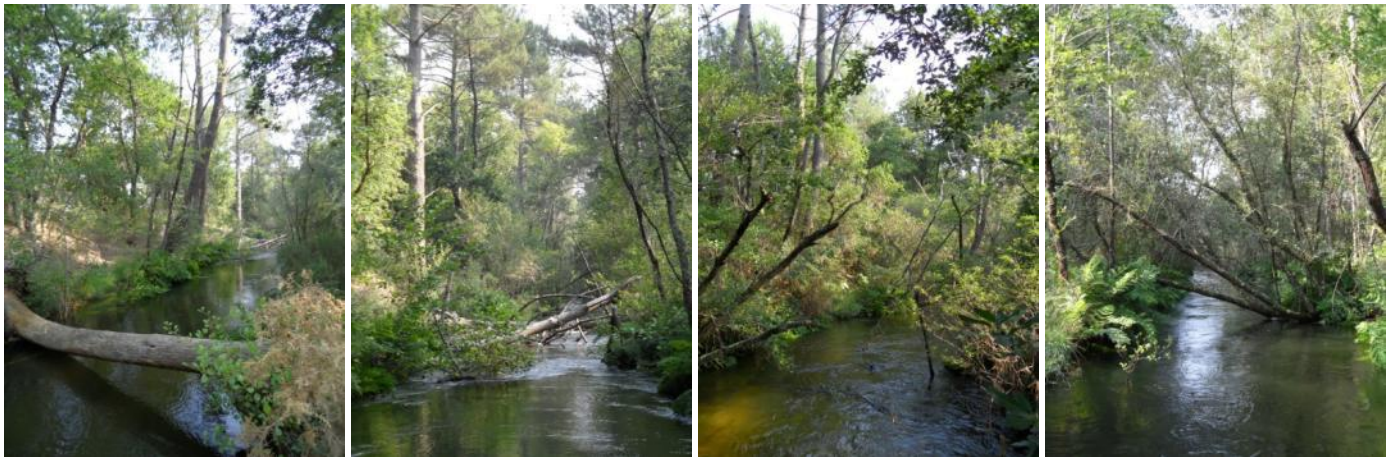
On observe quelques arbres vieillissants morts sur pieds, penchés ou tombés en travers du lit mineur et qui pour certains provoquent, par contournement des embâcles, un écoulement préférentiel vers la berge opposée mais n'entraînant pas de problème majeur sur la stabilité des berges et favorisant la divagation du cours d'eau.

Illustrations d'embâcles et arbres penchés présents sur le cours d'eau.

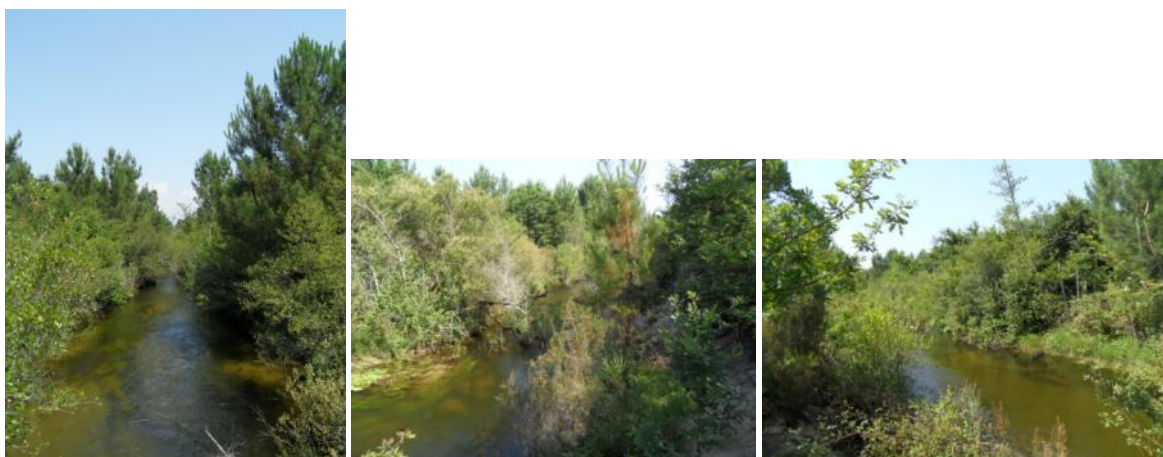
Le long du stand de tir puis de l'aérodrome, le canal des landes devient encaissé, avec des berges pouvant atteindre 4 à 5 mètres aux profils le plus souvent abruptes. Il continue à « méandrer », à créer des zones d'atterrissements plus ou moins végétalisées qui à termes forment de petits îlots.

Sur ce tronçon le milieu est bien ouvert. La largeur du canal de l'ordre de 8 mètres, ainsi que la configuration des berges, limitent l'ombrage s'exerçant sur le lit mineur.

Illustrations du Canal.
