Etude intégrée du Canal des Landes

Phase 2 –Diagnostic et premières pistes de réflexion quant à la gestion ultérieure.

Octobre 2013

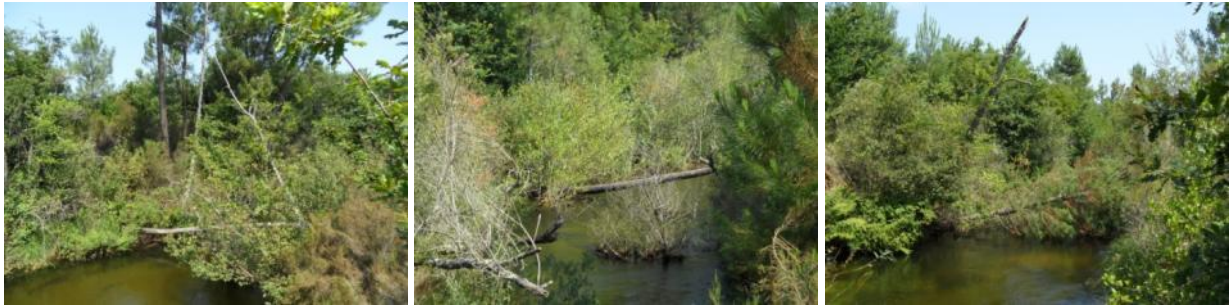
La végétation rivulaire est relativement dense, voire difficilement pénétrable sur certains secteurs du fait de la forte proportion d'ajoncs et de brandes notamment. La dynamique de renouvellement sur ce secteur est moyenne, son implantation plutôt continue. La composition de cette végétation est associée à la présence de pins, chênes, arbousiers et bourdaines auxquelles s'ajoute saules, robiniers pseudo-acacia et de très rares aulnes, accompagnés de houx et genêts. On retrouve un certains nombres d'arbres morts sur pieds, penchés, voir tombés dans le lit du canal et constitutifs d'embâcles.

Illustrations d'embâcles et arbres penchés présents sur le cours d'eau.

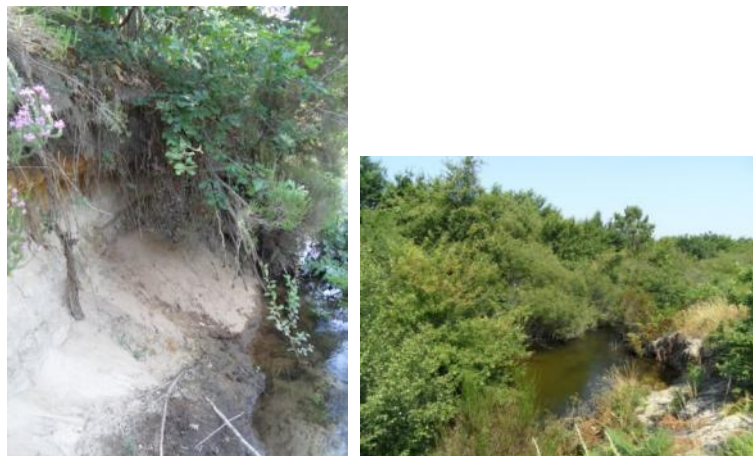
Certains phénomènes d'érosion sont observés et participent à la dynamique naturelle du cours d'eau. Néanmoins aucun ne représente d'enjeu particulier. Au vu de la configuration des berges, assez abruptes et de leur constitution sableuse, l'implantation de la végétation reste difficile et les phénomènes de glissement de berges assez fréquents.

Illustrations des phénomènes d'érosion ponctuellement présents sur le linéaire

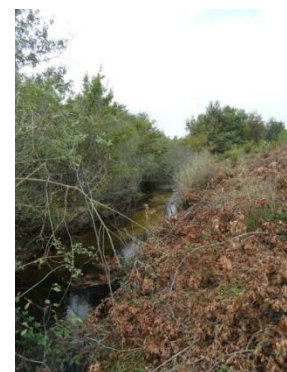
Remarque 2 : Nous observons en outre lors d'un passage au mois d'octobre la réalisation de coupe effectuée sur des chênes au droit de la piste sur une bonne partie de la rive droite (illustration ci-contre).

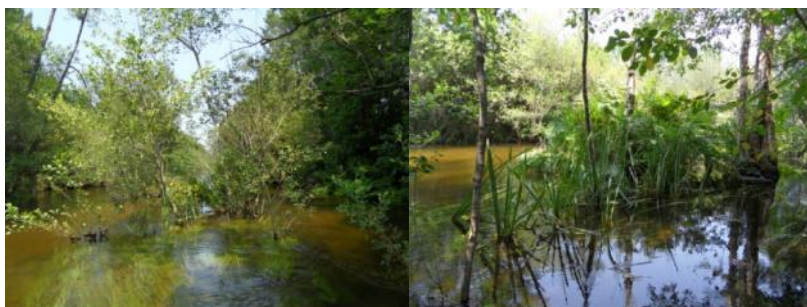
Le substrat, majoritairement composé de sables est associé à la présence plus ou moins importante de litières en décomposition. Au niveau des zones ouvertes on retrouve également des herbiers à glycéries, renoncules, potamots et callitriche qui participent à diversifier les habitats présents au sein du lit mineur mais dont le développement est tout de même limité par l'ombrage de la ripisylve. On trouve également en berge, la formation de risberme, petite banquette développée en bord de rive, souvent végétalisée par des héliophytes.

Développement d'herbiers au niveau des zones dites ouvertes (gauche) et colonisation d'îlots par héliophytes (droite)

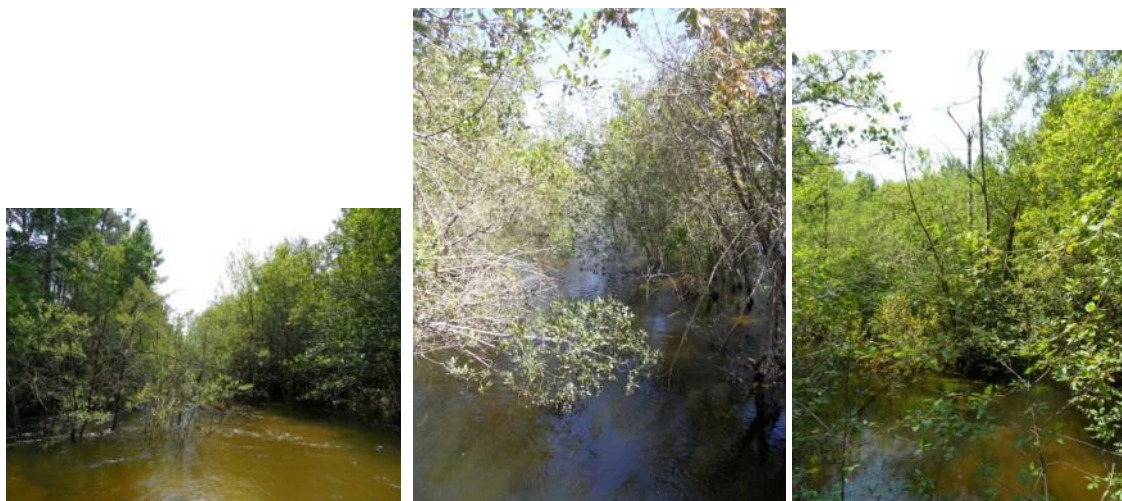
Cette végétation, hors zone d'influence des ouvrages à tendance à coloniser le lit du canal, notamment au niveau des risbermes et des îlots formés, participant à une fermeture progressive du milieu.

Végétation rivulaire participant pour partie à la « fermeture » du milieu au niveau du village vacances (gauche) en aval de l'écluse (centre) îlots de saules roux immergés en amont de l'écluse.

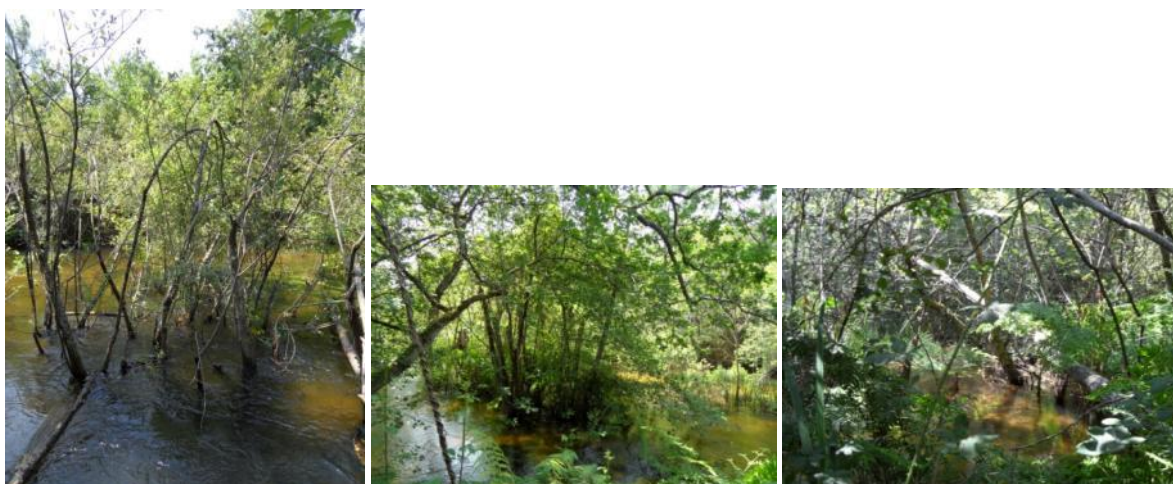
On retrouve au sein du lit mineur la présence de nombreux bois morts généralement de petites tailles qui participent à la diversification des habitats présents, ainsi qu'à la formation d'îlots de plus en plus nombreux par rapport aux tronçons précédents. Ces nombreux petits embâcles, arbres glissés ou développés en lit mineur, et îlots souvent végétalisés, contribuent à créer un chenal préférentiel d'écoulement au sein du lit mineur.

Bois morts sur pieds (gauche), îlots végétalisés (centre) et embâcles participant à la création d'un cheminement préférentiel des écoulements (gauche) mais également à la fermeture du milieu.

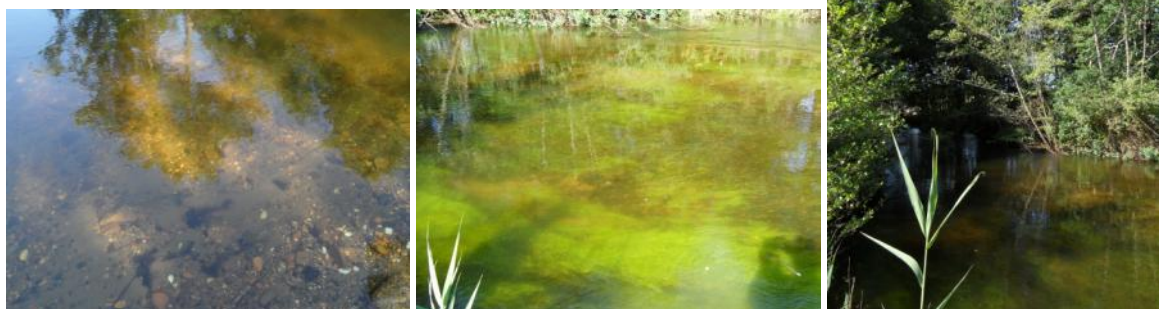
Sur cette portion plus ouverte, on observe l'implantation en lit mineur d'herbiers à renoncules, callitriches et potamots, offrant une diversité intéressante. On retrouve également des plages de graviers et galets, qui accompagnent le substrat dominant sableux du canal.

Sur cette portion, la végétation se limite à la présence d'un cordon linéaire discontinu en rive droite et continu en rive gauche, composé de chênes, de pins et plus ponctuellement d'aulnes, associés à la présence de fougères, roseaux et ronces. La dynamique de renouvellement est moyenne. En outre, les récents remaniements de terrain ont favorisé l'installation d'acacia et d'érable négundo à proximité du canal.

Substrat présentant des secteurs différenciés (gauche), développement d'herbiers (centre) et illustrations de la ripisylve (droite)

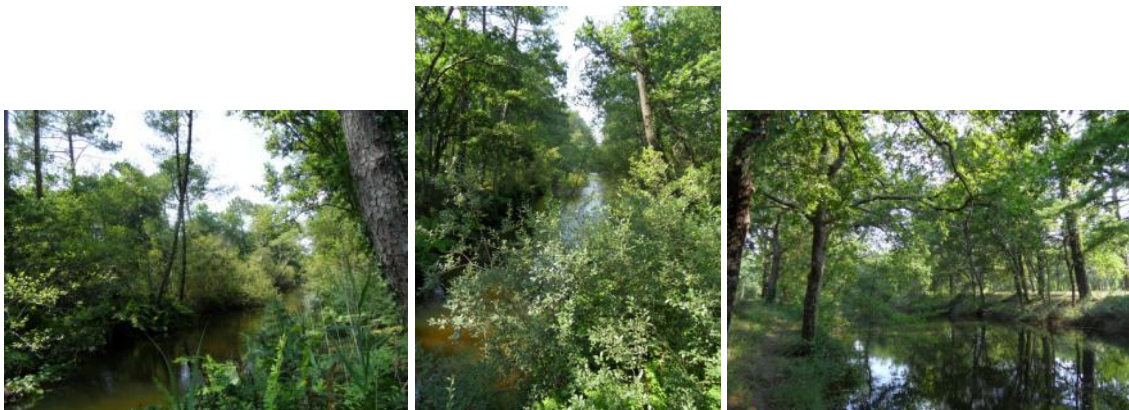
La ripisylve est composée essentiellement de grands sujets types chênes, pins, robinier pseudo-accacia, de saules sous la forme de fourrés, accompagnés plus rarement d'aulnes, d'arbusiers et aubépines. Cette végétation de manière générale est peu dense. Elle prend en rive gauche la forme d'un cordon rivulaire discontinu associée à un renouvellement moyen de par l'implantation de jeunes saules en amont contre un renouvellement jugé faible sur l'extrême aval avec uniquement la présence de grands sujets type chênes et pins. En rive droite, elle prend un caractère plutôt continu, même si l'on observe ponctuellement des zones dominées par des strates herbacées de type ronces, fougères et ajoncs, mais souvent associées à la présence de jeunes sujets type saules, ce qui lui confère une capacité globale de renouvellement moyenne. Sur l'extrême aval du parc, elle prend la forme d'un cordon au caractère discontinu voire uniquement associée à la présence de grands sujets, ce qui lui confère une faible dynamique de renouvellement; les berges sont plus ouvertes et accessibles que sur le secteur amont. On retrouve en extrême aval quelques érables négundo, considérés comme invasifs.

Ripisylve au caractère continu sur l'amont avec arbres morts sur pieds (gauche et centre) et ripisylve au caractère discontinu sur l'aval (droite).

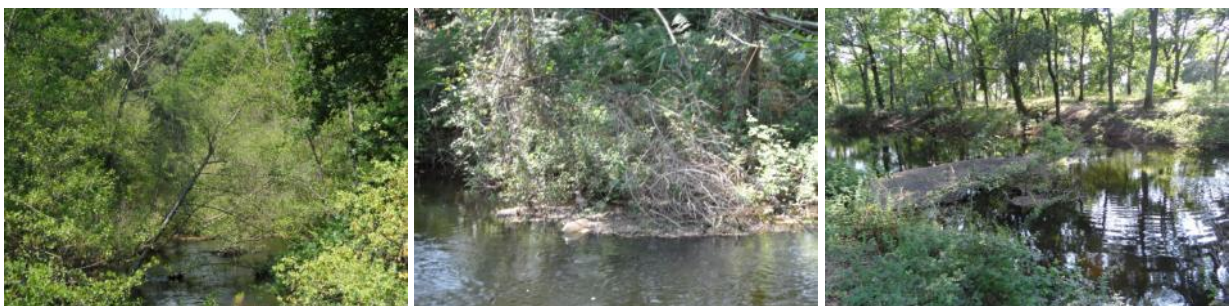
De manière générale, on retrouve de nombreux arbres morts sur pieds, ainsi que de petits sujets penchés, tombés ou glissés dans le lit mineur du canal, ou encore de branches basses, qui participent à la rétention des déchets flottants présents dans le canal. On observe en outre, de nombreux jeunes sujets, notamment aulnes et saules qui colonisent le milieu sous la forme de fourré.

Arbres morts sur pieds penchés (gauche), branches basses (centre) et arbres tombés en travers (droite)

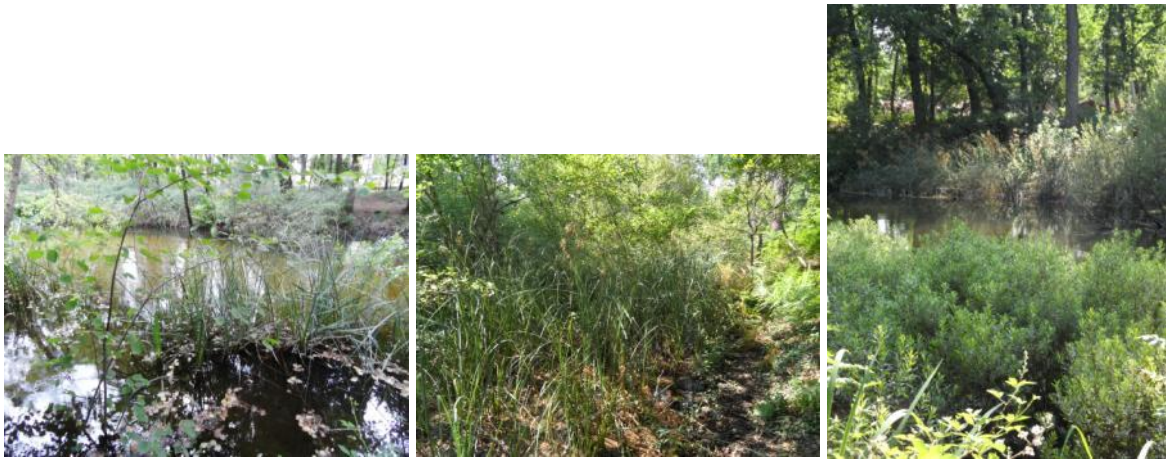
On observe également, sur des linéaires assez importants, l'installation d'hélophytes de type carex et roseaux, au niveau des pieds de talus, offrant une bonne diversité d'accueil aux espèces fréquentant le milieu et pouvant proposer des lieux de reproduction pour le brochet, même si souvent ces zones représentent des surfaces inférieures à 100 m². De manière générale, les berges présentent une bonne tenue, associées à des pentes relativement douces permettant l'installation d'une végétation en lien avec le milieu aquatique.

Implantation d'hélophytes sur îlot (gauche) ou en pied de talus (centre) ; colonisation de jeunes saules sur îlots et carex en pied de talus sur berges opposées (droite).

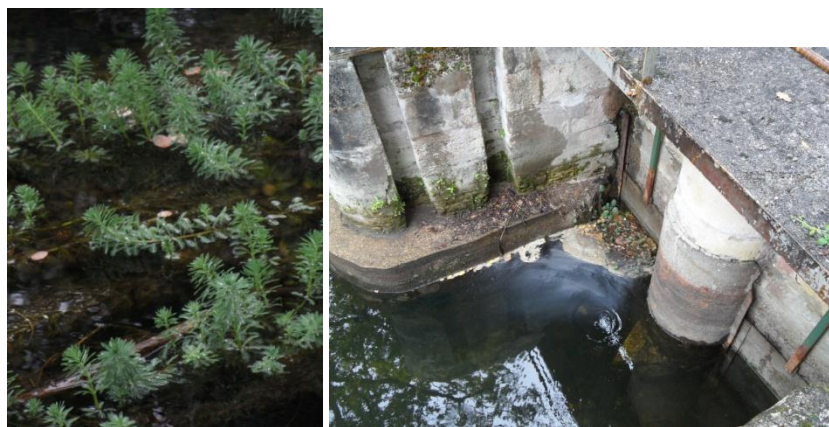
Nous notons en outre, l'accumulation en amont immédiat de l'ouvrage d'un dépôt de surface blanchâtre légèrement irisé, soulevant la question d'une possible pollution des eaux en provenance de l'amont et de son origine si telle est le cas.

Développement de myriophylle du Brésil sur le canal des forges et Accumulation en surface d'un dépôt blanchâtre légèrement irisé.

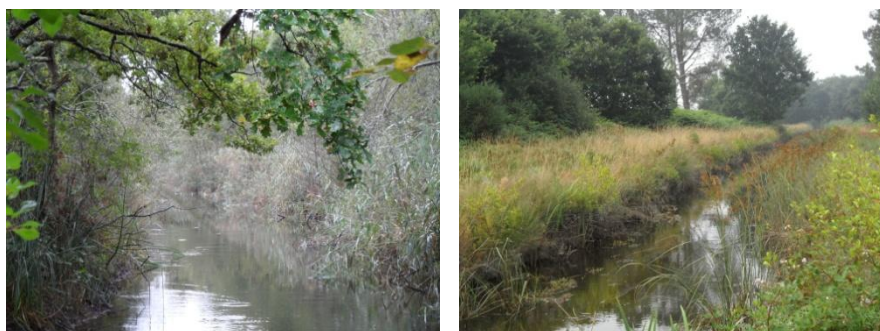
En aval de l'ouvrage de régulation, il prend une largeur moyenne de l'ordre de 4 mètres et présente un substrat sableux agrémenté ponctuellement de graviers, augmentant la capacité d'accueil du milieu. Les berges en pente douce atteignent en moyenne 1,20 mètre, pour une colonne d'eau moyenne de l'ordre de 30 cm. Le lit mineur accueille sur de nombreux secteurs des roseaux, cladiums, et carex, susceptibles de former un lieu de fraie pour le brochet.

Roseaux et cladiums présents au sein du lit mineur

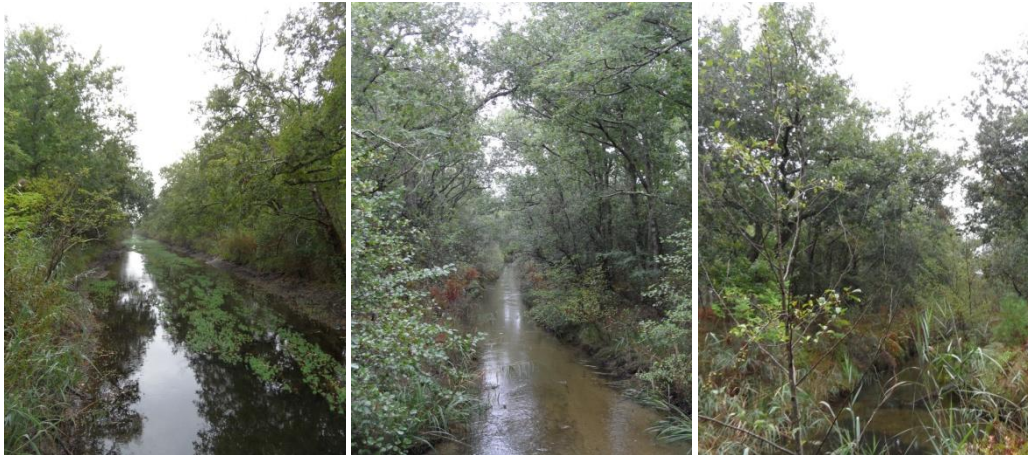
Au sein de la base aérienne, la ripisylve du contre canal est composée de chênes, saules, aulnes, bourdaines, robiniers et de rares pins situés plus en arrière. Elle forme un corridor continu dense, dont la dynamique de renouvellement est jugée bonne.

Illustrations de la végétation rivulaire en amont (gauche) et en aval (centre et droite) de l'ouvrage de régulation du canal des Forges.

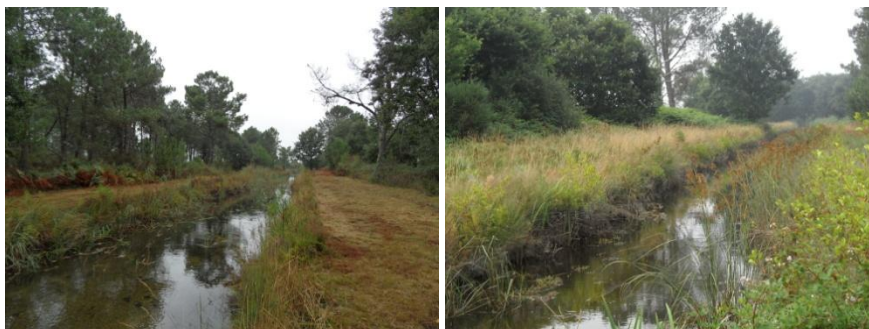
Sur les derniers 250 mètres, après être rejoint par le canal n°01, la ripisylve se limite à l'expression d'une strate herbacée. Néanmoins les berges ont une bonne tenue. Aucun signe d'érosion particulier n'est relevé. En outre, on observe sur ce secteur ouvert l'installation d'hélophytes en pied de talus avec notamment en amont immédiat de la Route départementale 256, la présence de marisques sur près de 20 m linéaire, représentant un lieu privilégié pour la reproduction du brochet.

Ripisylve du canal des Forges, en amont immédiat de la RD256

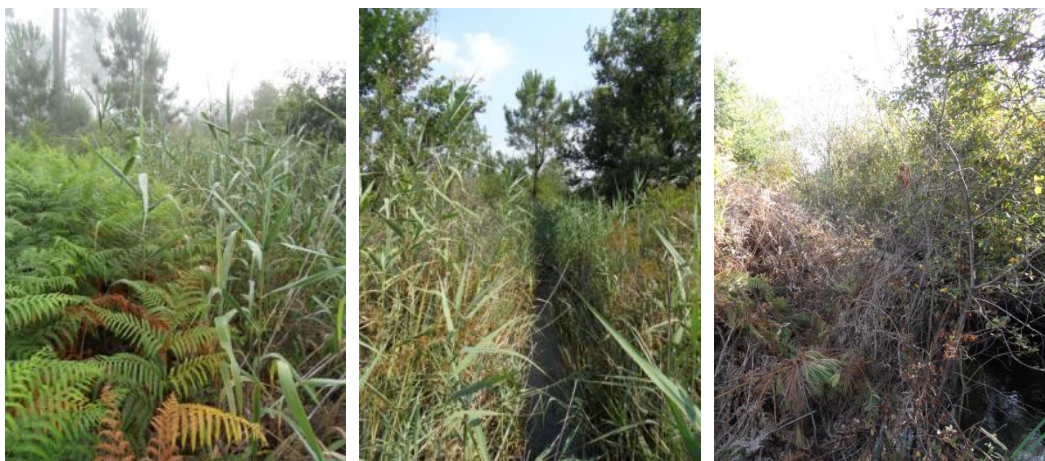
En aval immédiat de la route départementale 256, le canal des Landes est fortement envahi par la végétation. La ripisylve, sous forme d'un cordon rivulaire mince, au caractère discontinu en rive gauche et en rive droite, se limite à l'expression de pins, chênes et Ajoncs souvent placés en retrait ce qui donne parfois l'impression d'une absence totale de végétation rivulaire notamment sur la partie amont de ce tronçon. A cela s'ajoute un fort développement des fougères et ronces en bordure immédiate du canal. Le lit mineur est fortement colonisé par les roseaux.

Illustrations de la végétation rivulaire et du lit mineur

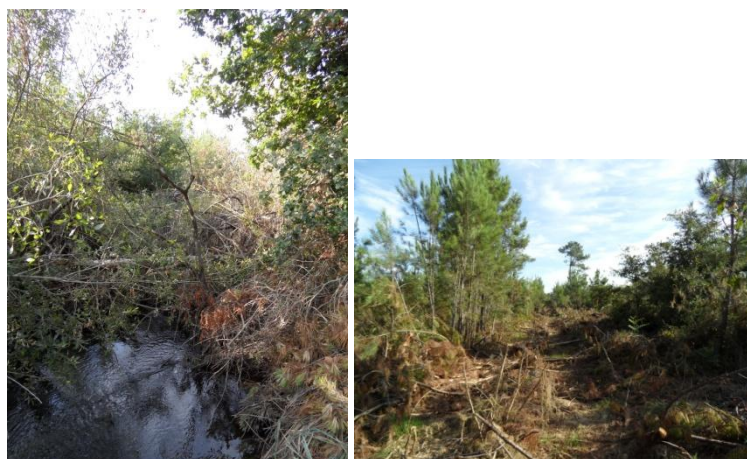
Exemple d'embâcle (gauche) et de l'exploitation en bordure de lit mineur en rive gauche (droite)

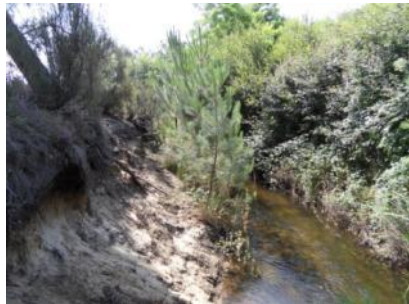
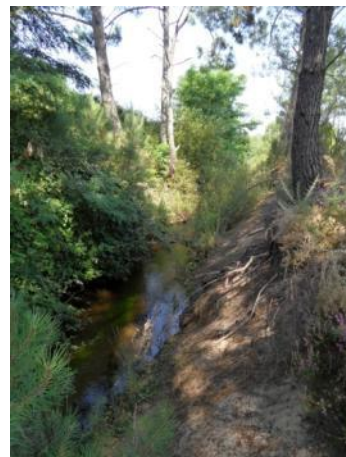
Sur cette partie, le contre canal est particulièrement incisé et marqué par une instabilité des berges dues à leur hauteur importante, leur constitution sableuse et leur manque de tenue par une implantation de la végétation souvent en haut de berge ou haut de talus.

Illustrations de phénomènes récents d'érosion sur le canal des usines au niveau du stand de tir.

En effet sur ce tronçon le canal, incisé, arbore une largeur moyenne de l'ordre de 3 à 5 mètres et des berges d'une hauteur moyenne de l'ordre de 4 à 6 m en rive gauche pour 2 à 4 mètres en rive droite, en pente abrupte. On retrouve quelques secteurs avec des berges sous forme d'une double terrasse, dont l'origine est probablement à relier à d'anciennes érosions de berges aujourd'hui stabilisées.

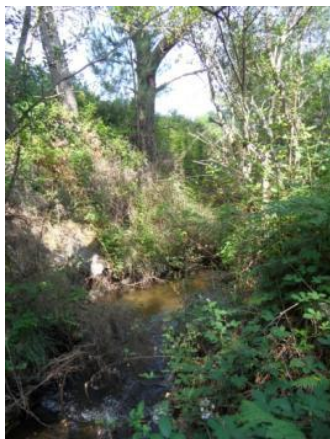
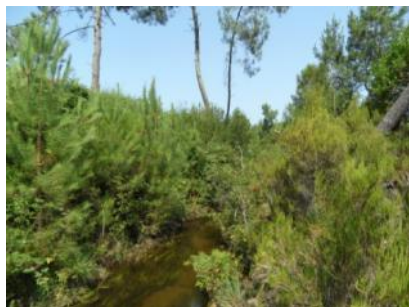
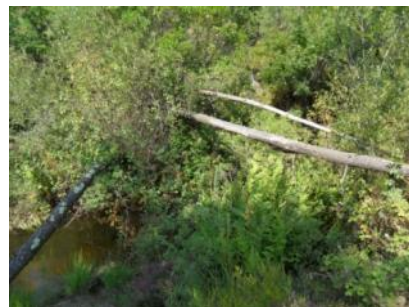
Sur ce tronçon la végétation rivulaire, peu dense, s'apparente plutôt à un milieu de landes sèches. On retrouve ainsi majoritairement pins, bourdaines, brandes, ajoncs, fougères associés à quelques chênes et plus ponctuellement à de jeunes saules. La dynamique est plutôt vieillissante avec la présence d'arbres morts sur pieds et embâcles sur l'extrême aval constitués de 3 petits arbres tombés de berges à berges. Certains secteurs sont en outre envahis par les ronces.

Illustrations de la ripisylve au caractère discontinu (gauche) avec une forte présence de pins (centre) et quelques embâcles (droite)

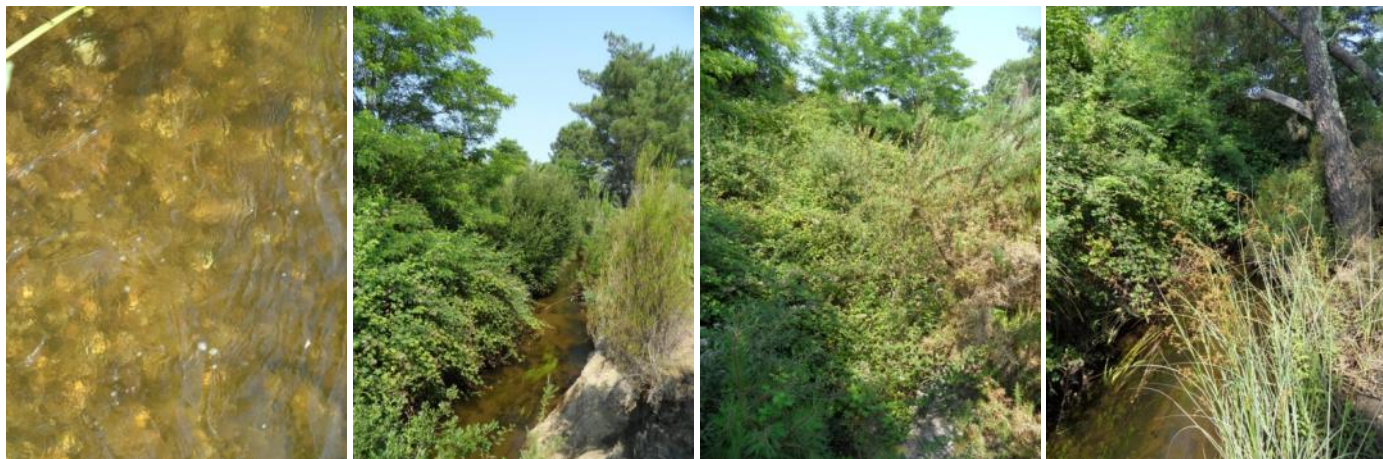
Le sable, composante essentielle du substrat, est accompagné ponctuellement de plages de graviers et galets (pont forestier et zone de tir), permettant de diversifier les habitats en lit mineur. En outre au niveau des secteurs bénéficiant d'un fort ensoleillement (secteur ouvert), on retrouve quelques herbiers, qui associés ponctuellement à la présence de bois morts augmente la capacité d'accueil du milieu pour les espèces aquatiques. Ces secteurs ouverts sont souvent associés à un fort envahissement du lit mineur par les ronces ou à un développement d'hélophytes de type joncs et Iris.

Substrat différencié (gauche), développement d'herbier en secteur ouverts (centre gauche) et envahissement du lit mineur par ronces (centre droite) ou développement d'hélophytes type joncs et iris (droite)

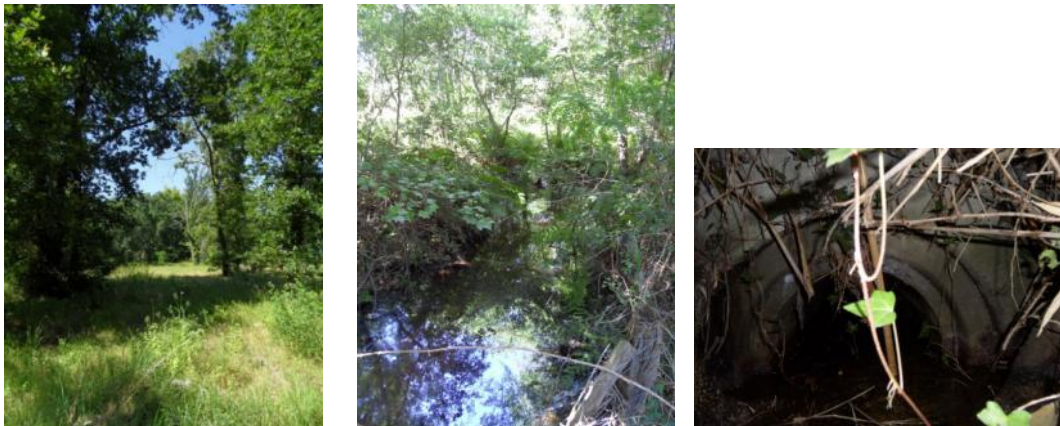
Remblayé au niveau de l'aérodrome, le Contre canal réapparaît au niveau d'un fond de jardin privé, en amont du Village vacances. Il traverse une partie du village vacances avant d'être à nouveau busé sur environ 350 mètres avant de revenir à ciel ouvert au niveau du boisement situé au Nord Est du village vacances.

Zone remblayée chez particulier en aval de l'aérodrome (gauche), retour à ciel ouvert au niveau du village vacances (centre), avant d'être à nouveau busé (droite)

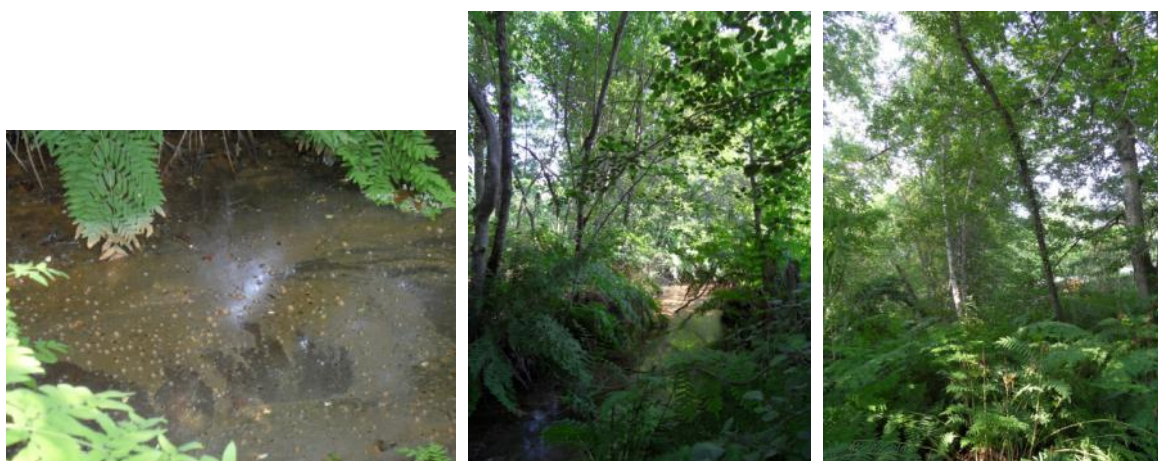
Ainsi, sur partie amont, le contre canal revêt un aspect stagnant. Au niveau du village vacances, sa largeur oscille entre 2 et 5 mètres pour une profondeur moyenne de l'ordre de 20 cm associée à un fort envasement du lit mineur et à une forte présence de matières organiques en décomposition. La végétation rivulaire se limite à un cordon mince discontinu de saule, chêne, bouleau, châtaigner, arbusier et aulne au caractère discontinu, associé à la présence de roseau et fougères principalement et qui participe à créer un ombrage important sur le lit mineur. Le renouvellement est jugé moyen.

Caractère stagnant du contre canal au village vacances (gauche) et cordon rivulaire associé (centre et droite) en amont de la partie busée.

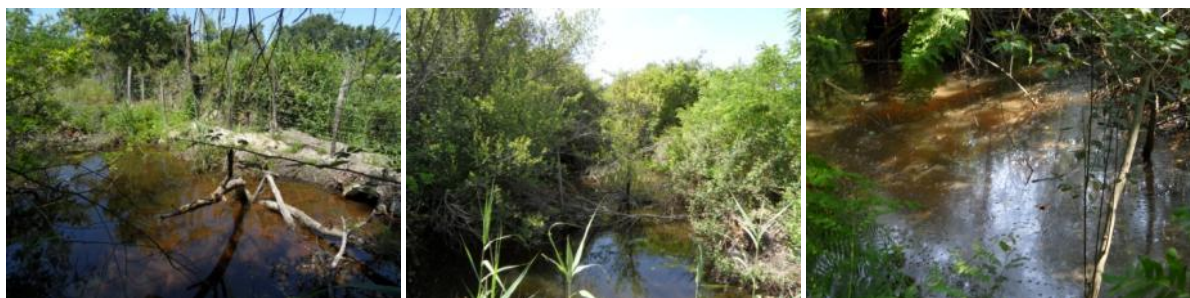
L'écoulement, et ce depuis son point de départ, est majoritairement stagnant, avec des vitesses faibles (0,10 cm/s). Cette stagnation est due à la présence d'une buse de diamètre 60 cm, envasée sur près de la moitié de sa section d'écoulement, située environ à 300 mètres en amont de l'Avenue de l'Europe est créant un effet d'entonnoir. On observe sur certaines portions des traces d'irisation, probablement due à l'activité bactérienne.

Buse de 60 cm de diamètre comblée sur la moitié de sa section (gauche) provoquant l'augmentation des niveaux en amont (centre) et la stagnation des écoulements avec parfois des traces d'irisation(droite)

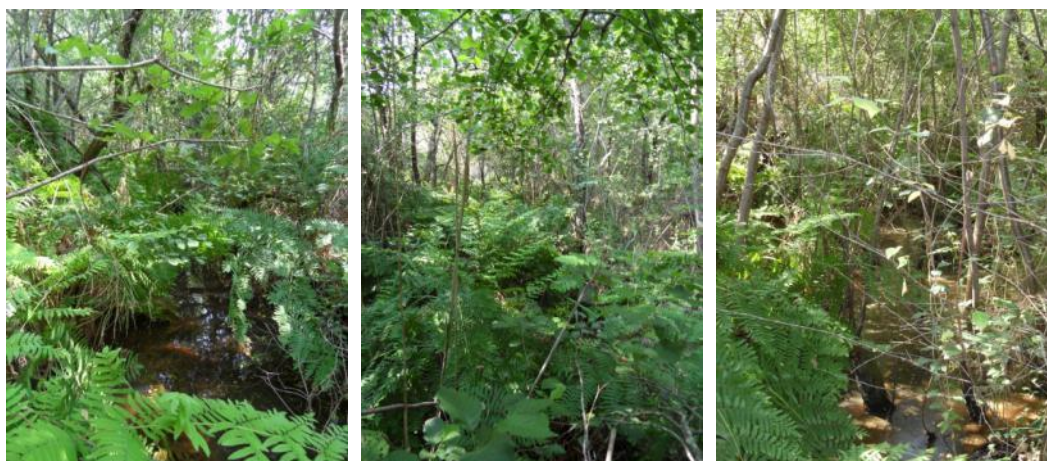
La ripisylve dense, sur le principe de la forêt galerie, participe à créer un très fort ombrage sur le contre canal. Son manque d'entretien entraîne un apport de matières organiques assez important dont la sédimentation est favorisée par la faiblesse des écoulements.

Végétation dense (gauche), avec un fort envahissement du lit mineur (centre) et la présence de bois morts participant à la création d'habitat (droite).

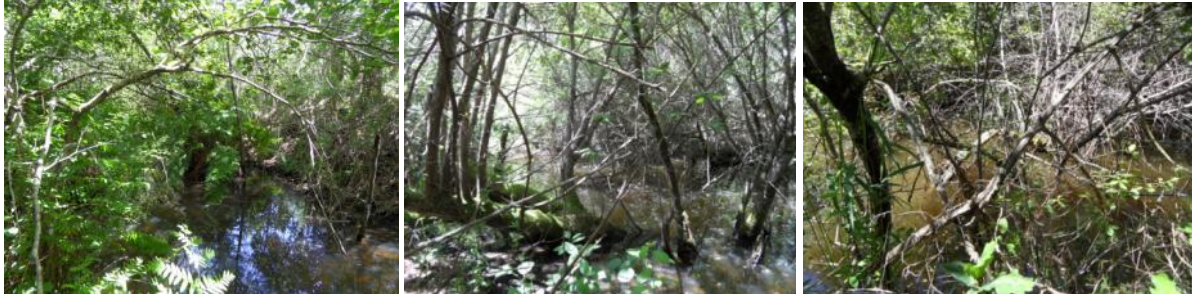
Composée essentiellement d'Aulne glutineux, de saules roux et de chênes sur l'arrière, on trouve également plus ponctuellement, aubépines, pruneliers, arbousiers et robiniers pseudo-acacia. La dynamique évolutive est jugée moyenne, avec la présence de jeunes sujets mais aussi de nombreux arbres morts sur pieds ainsi que de petits embâcles accumulés en lit mineur, favorisant la diversité

des caches et ne créant pas de perturbations en terme d'hydromorphologie. La présence de ces embâcles permet en outre au canal de reprendre un tracé sinueux beaucoup plus proche d'un fonctionnement naturel de cours d'eau. La végétation basse se limite au développement de fougères, roseaux ponctuels et de ronces principalement.

Ripisylve dense à ombrage important sur le contre canal (gauche) et embâcles présents en lit mineur (centre et droite)

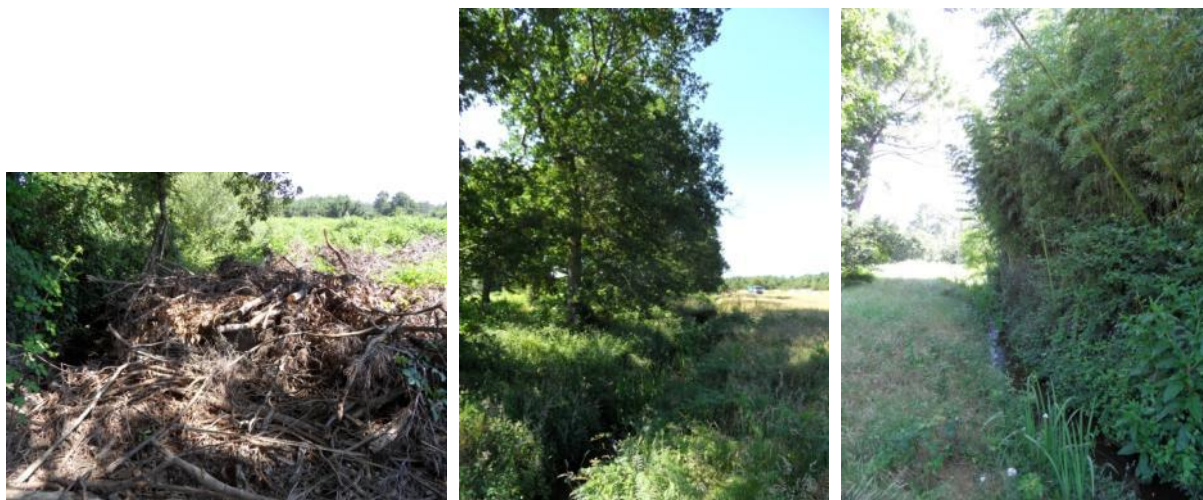
La ripisylve se cantonne à la présence unique de chênes ponctuels en rive droite, plutôt vieillissants, associés à la présence d'une bamboueraie, sur une vingtaine de mètres. On observe en aval immédiat de la buse, la réalisation de coupe drastique sur la parcelle bordant le contre canal en rive droite. La rive gauche est uniquement herbacée avec la présence ponctuelle d'Iris.

Contre canal entre buse de 60 cm et Avenue de l'Europe, d'amont en aval : coupe de végétation en rive droite (gauche), chênes ponctuels en rive droite (centre) et bamboueraie en rive droite (droite),

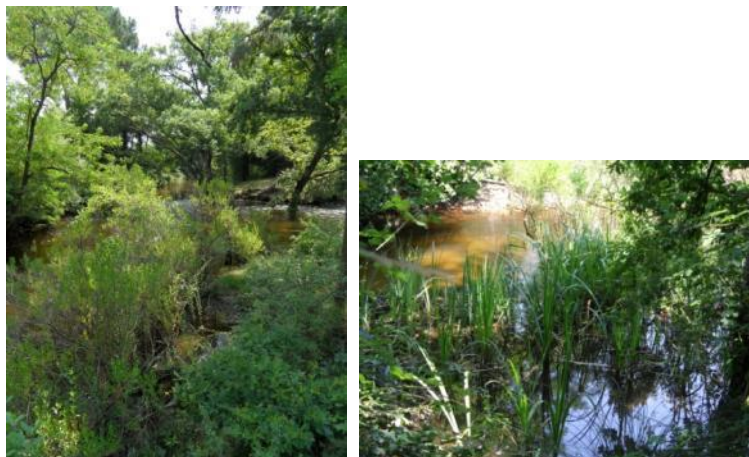
Végétalisation de risbermes par fourrés de saules (gauche) et héliophytes de type carex et Iris (droite).

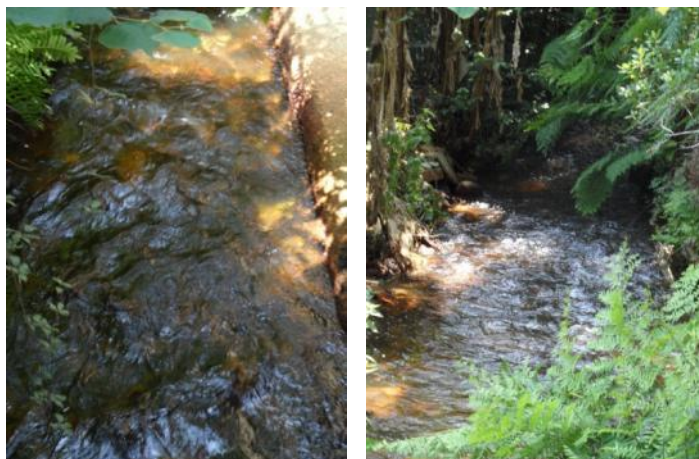
Illustrations de zones de radiers ponctuellement présentes sur le contre canal, à la faveur de rupture de pente.

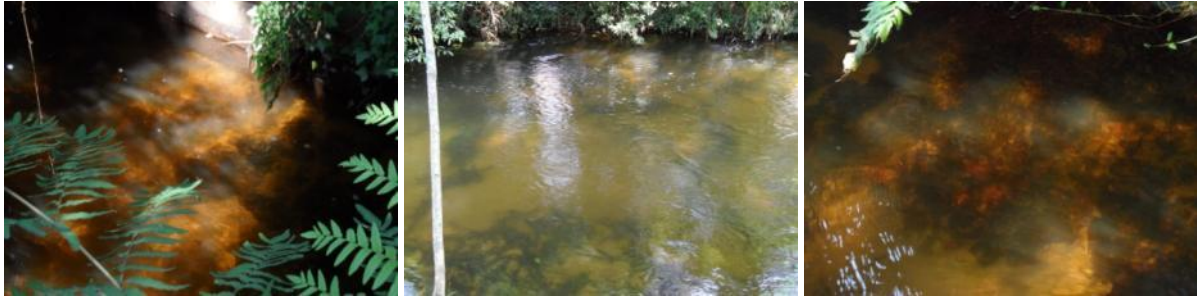
Substrat majoritairement sableux (centre) présentant ponctuellement des plages de graviers et galets plus ou moins étendues (gauche et droite).

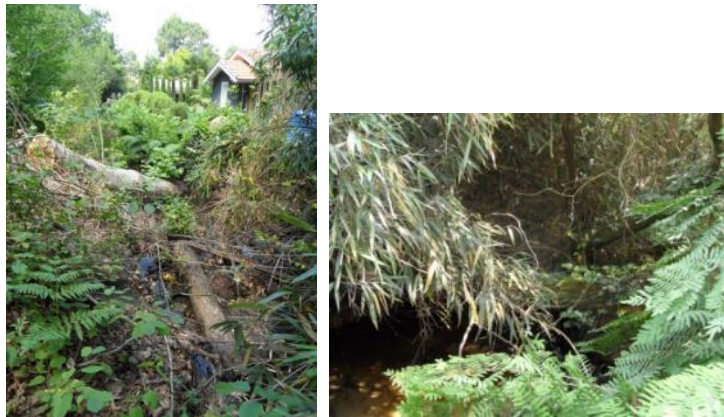
Plus ponctuellement on retrouve des arbres tombés dans le lit mineur ou suspendus de berge à berge, qui provoquent par contournement des courants des phénomènes d'affouillement et de sapement de berge. Ils ne présentent pas de danger immédiat à l'heure actuelle mais risque de provoquer des déstabilisations plus importantes lors d'épisodes de crues.

Illustrations de gros embâcles sur le canal des usines: troncs (gauche), pin couché de berge à berge (droite)

- Vis-à-vis de l'encombrement du lit mineur :
 - Effectuer une gestion différenciée des embâcles, notamment dans l'objectif de prévenir les risques d'accumulation sur ouvrages et par la suite éviter le risque de rupture de cet ouvrage.

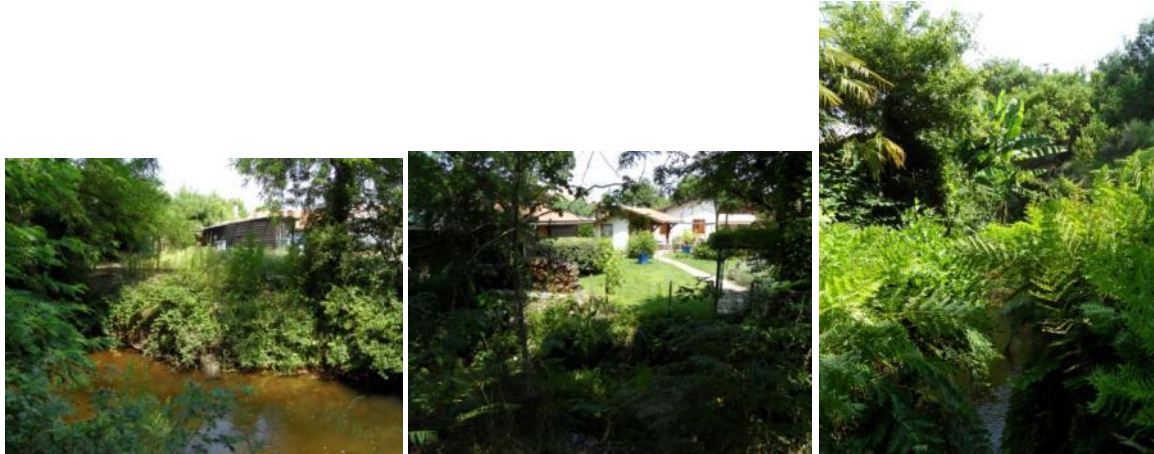
En rive droite cette ripisylve associée à la présence de jardin prend une composition très variable. On retrouve fréquemment sur l'ensemble du linéaire des haies de cyprès, de bambous, de laurier ou encore de secteurs jardinés quasi à nu ou associés à la présence d'espèces ornementales : hortensia, palmier, bananier ou d'espèces nitrophiles opportunistes telles que les ronces et orties. Quelques secteurs présentent un peuplement rivulaire plus en lien avec la présence d'un cours d'eau : saules, aulnes, chênes et robinier pseudo acacia, présent sur l'ensemble du parc. Ces secteurs sont localisés au niveau de certains jardins, ainsi que sur la partie amont du parc où l'on retrouve de grands espaces de prairies. Ainsi cette végétation alterne entre caractère discontinu et présence d'arbre ponctuel. La dynamique de renouvellement est jugée faible à moyenne en fonction des secteurs.

Ronces (gauche) et ripisylve jardinée de rive droite (centre) avec espèces ornementales (droite).

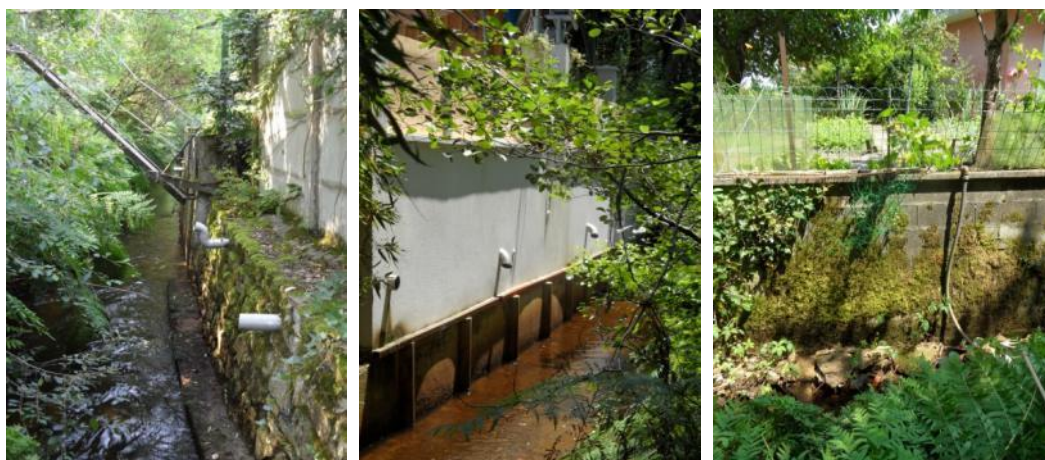
On retrouve en lien avec ces habitations sur la rive droite, de nombreux tuyaux PVC se déversant dans le contre canal. De manière générale, ces tuyaux servent à évacuer les eaux de pluies de toitures de petits cabanons de fonds de jardins, ou à drainer le terrain afin de limiter la pression du talus sur les murs bordant le contre canal, lors d'épisodes pluvieux. On retrouve également une zone de pompage sur le contre canal. Tous ces éléments sont exposés au niveau des cartes de la partie 5.11.

Exemple de zones de « rejets pluviaux » relevés sur le terrain (gauche et centre) et d'une zone de pompage (droite).

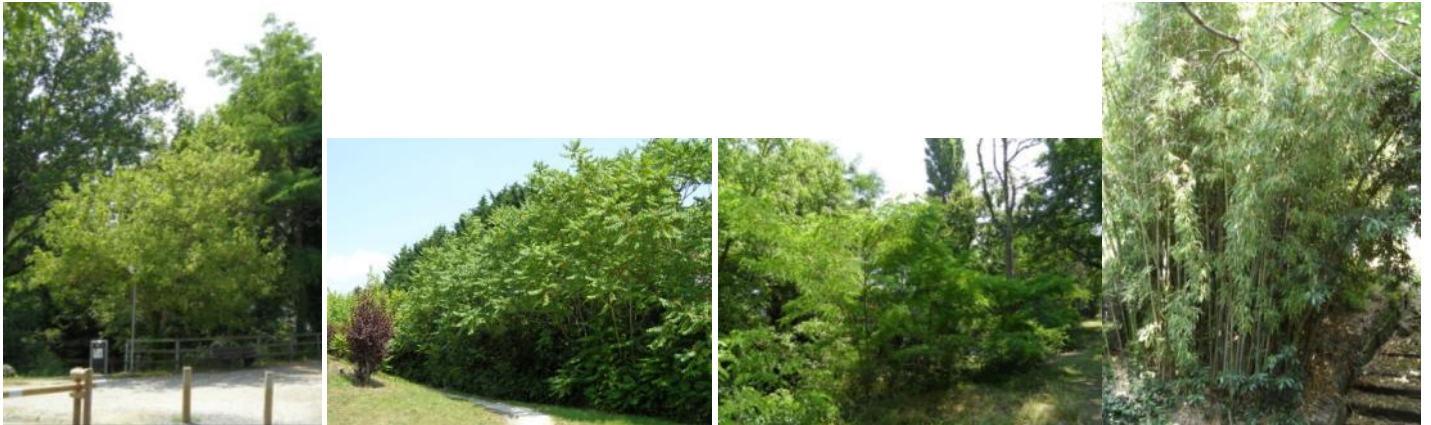
Concernant les espèces dites invasives ou à caractère envahissant, nous notons la forte implantation du robinier sur l'ensemble du linéaire traversant le parc. Ce dernier est accompagné de l'érable négundo et du Faux vernis du Japon, principalement localisés sur l'extrême aval du Parc, entre le canal et le contre canal.

Exemple d'espèces invasives présentes sur le contre canal au niveau du Parc de la chêneraie : Erable négundo (gauche), Ailanthé ou Faux vernis du Japon (centre gauche), Jeunes Robinier pseudoacacia (centre droite) et bambous (droite)

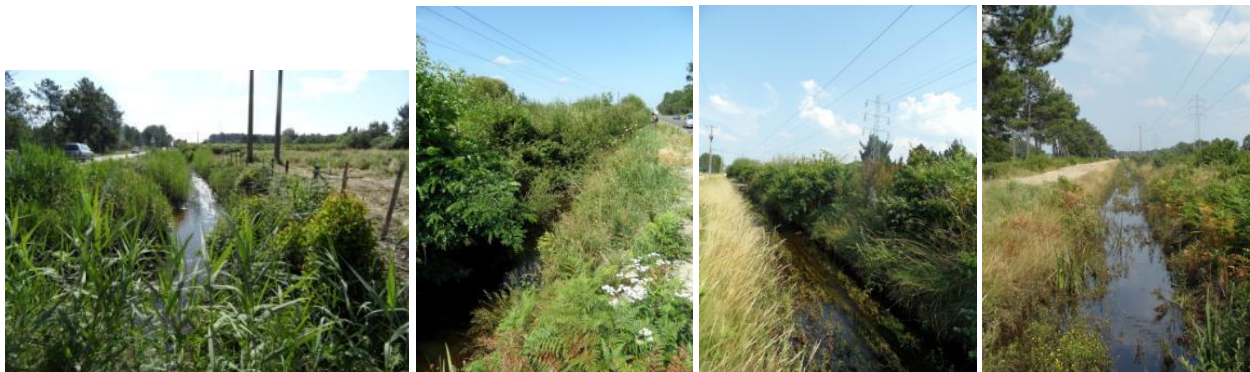
Le substrat majoritairement sableux est ponctuellement colonisé par des herbiers à Potamots. Les berges sont stables sur l'ensemble du linéaire observé. Les faciès d'écoulement sont homogènes et alternent entre plat courant (vitesse = 0,50 cm/s) et plat lenticule (vitesse = 0,25 cm/s)

Craste Baneyre : à la confluence avec le canal des Forges (gauche), à proximité de la D652 (centre gauche) et à proximité de la zone du Golf (centre droite et droite).

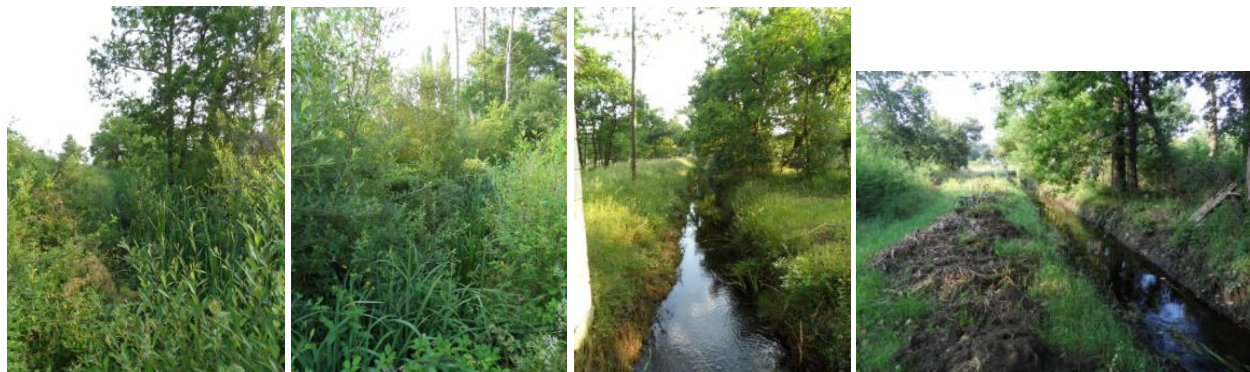
Sur sa partie aval (partie Nord), le lit mineur est envahi par les joncs et iris. La ripisylve est composée de pins, chênes, saules et arbousiers principalement. Elles alternent entre zones denses et continues et zones discontinues.

Ripisylve dense avec envahissement du lit mineur sur sa partie aval, au Nord (gauche et centre gauche) ; ripisylve discontinu présente sur l'une des deux berges (centre droite et droite) et entretien par curage (droite)

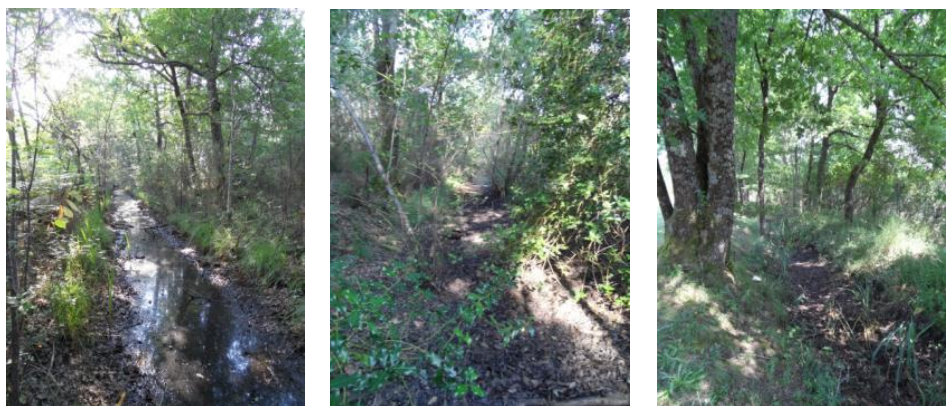
En été, il présente de nombreuses parties à l'étiage, notamment sur sa partie amont ainsi qu'au niveau de l'entrée du Golf, alternant entre trous d'eau et zones complètement à sec.

Le canal Delorme en assec au niveau du boisement de Villemarie (gauche et centre) ainsi qu'au niveau de l'entrée du Golf de Gujan (droite).

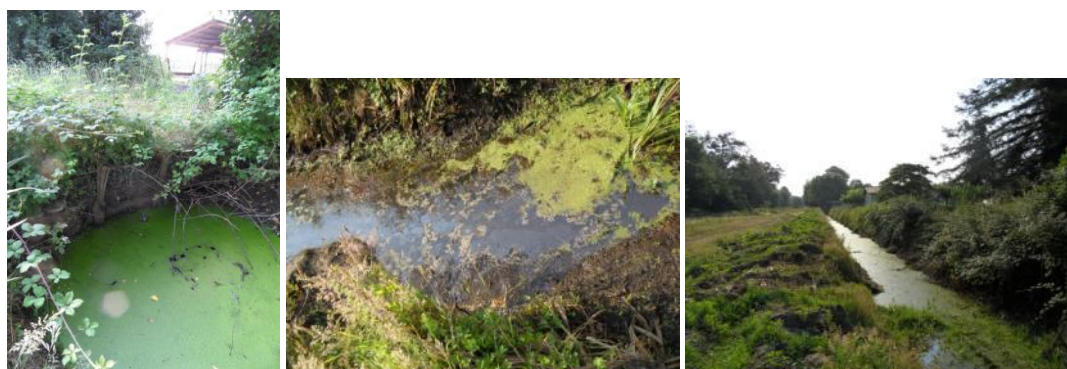
On note dans tous les cas un fort colmatage du lit sur la partie amont notamment due à la présence de buses envasées empêchant les écoulements. Cette stagnation des eaux est souvent associée à la présence de lentilles d'eau. On notera à ce niveau que la majorité du débit est captée par un canal perpendiculaire (CANAL A) qui rejoint la Craste Baneyre ; le reste s'écoulant en direction du Golf. Sur ce secteur sa largeur moyenne est de l'ordre de 2,50 mètres avec des berges abruptes s'élevant à 1,50 mètre en moyenne.

On observe en outre, la réalisation d'un curage récent sur ce secteur, les matériaux ayant été déposés en rive gauche du canal. Outre ce dépôt on retrouve en bord de berge la dépose d'un remblais constitué de tuiles.

Zone stagnante du Canal Delorme avec développement de lentilles d'eau (gauche et centre) ; dépôt des matériaux de curage en rive gauche du canal (droite)

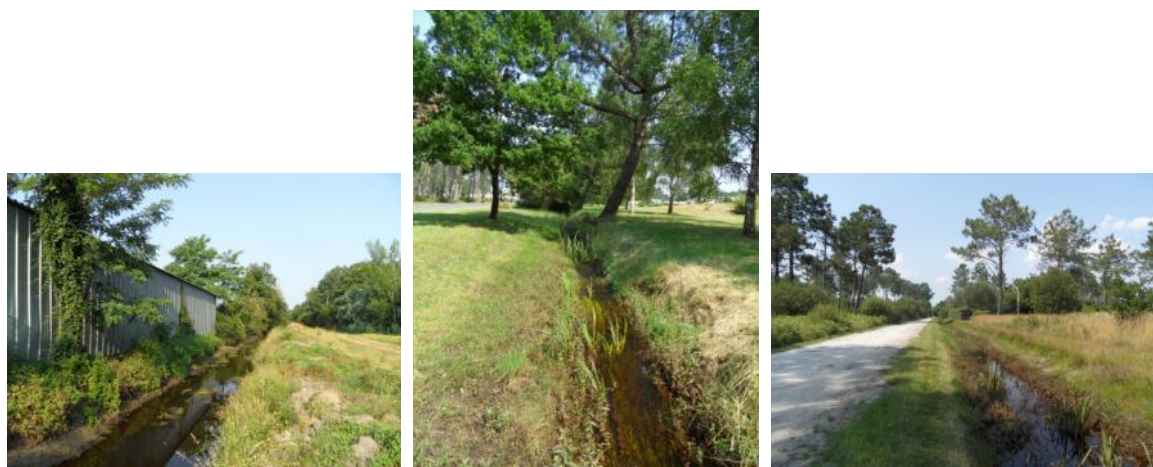
Hormis sur la partie amont, où il présente une ripisylve en lien avec le boisement qu'il traverse, la canal est majoritairement associé à une absence de végétation arborées et arbustives sur au moins l'une des deux berges voire les deux, même si ponctuellement on retrouve également, notamment à l'entrée du Golf, la présence de chênes ponctuels sur les 2 rives ou encore de jeunes saules ou aulnes dispersés çà et là le long du tracé.

Ripisylve sur secteur amont (gauche).et au niveau du Golf (centre et droite)

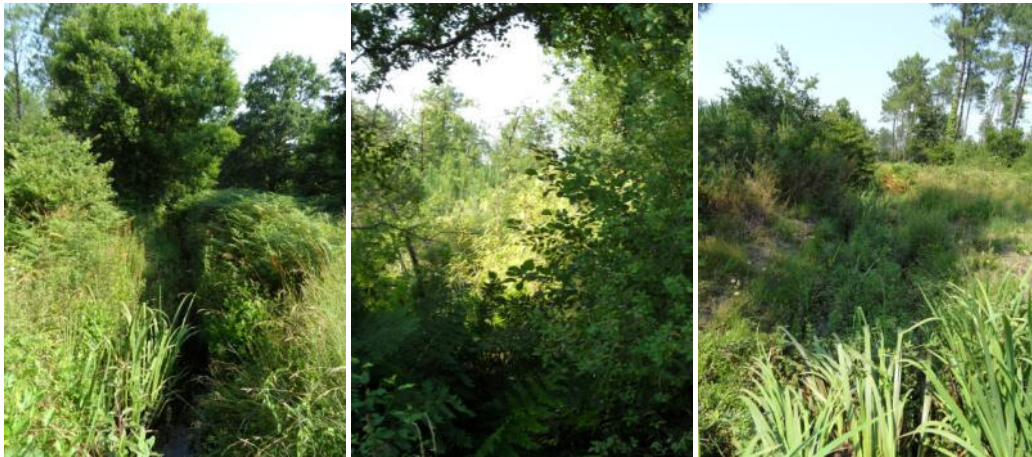
Les berges d'une hauteur moyenne de 1,30m présentent une bonne tenue. La végétation rivulaire est essentiellement constituée de pins, chênes et saules pour ce qui est de la strate arborée. Cette végétation est au moins présente sur l'une des deux berges plutôt de manière discontinue. On observe en outre certains secteurs dominés par la strate herbacée accompagnée ponctuellement de quelques arbres. Certains secteurs sont particulièrement fermés.

Ripisylve alternant entre secteur arborée discontinu (gauche et centre) et secteur herbacée (droite)

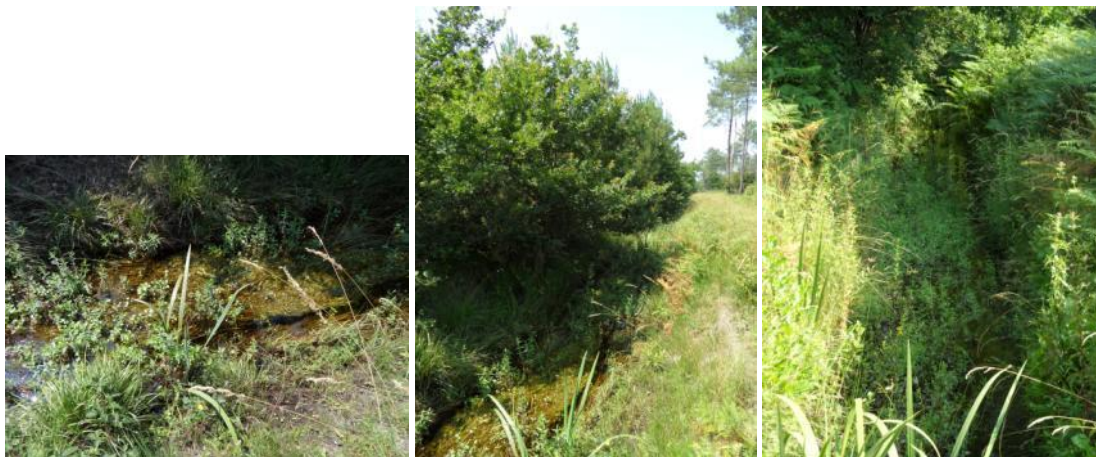
Le lit mineur est envahi en fonction des secteurs par la menthe aquatique, les Iris ou encore les herbiers à potamots, offrant une diversité d'habitat intéressante pour l'accueil de la faune aquatique et notamment celle des odonates.

Lit mineur colonisé par menthe aquatique, Iris et herbiers à potamots.
