Etude intégrée du Canal des Landes

Phase 2 –Diagnostic et premières pistes de réflexion quant à la gestion ultérieure.

Octobre 2013

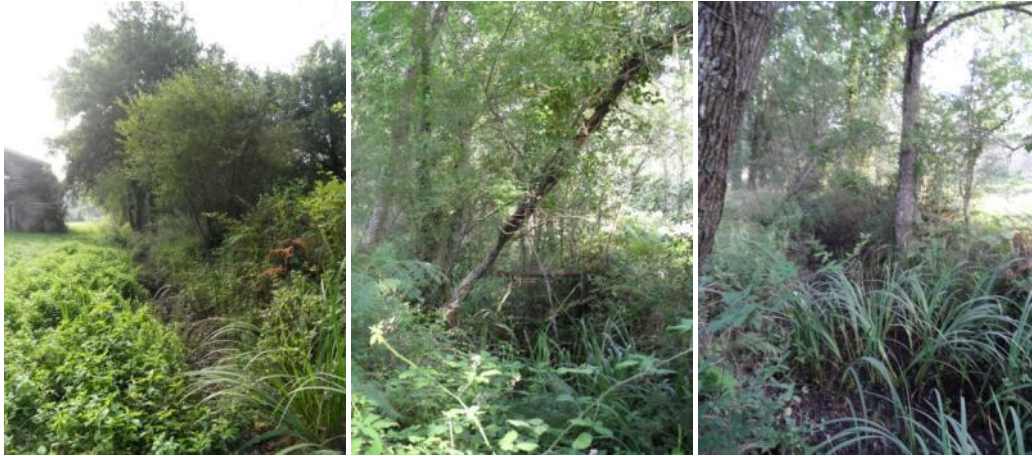
Les berges présentent une bonne tenue et des hauteurs variant entre 1,20 et 2,00 m. La végétation rivulaire alternent entre secteur à végétation sous forme d'un cordon rivulaire composée de pins, chênes, frênes, saules roux, aubépines, ronces et orties, au caractère plutôt vieillissant, peu entretenue et présente au moins sur l'une des deux berges ; et secteur à nu se limitant à l'expression d'une strate herbacée.

Ripisylve présente au moins sur l'une des deux berges (gauche), peu entretenue (centre) et dont le lit mineur est colonisée par des iris (droite).

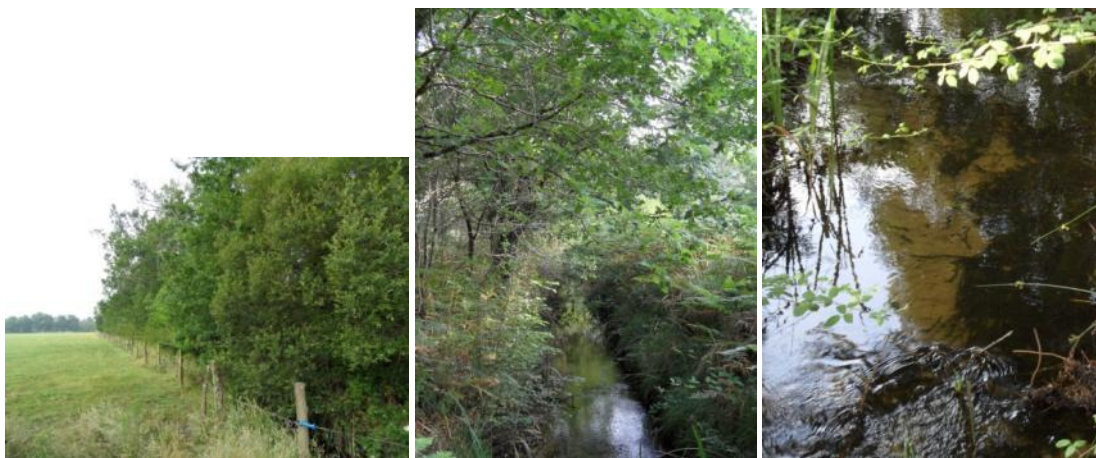
Illustration du canal C

Le lit mineur est composé de sable et matières organiques végétales en décomposition sur lequel s'est implanté des Iris. Sa partie amont au moment de l'inventaire de terrain est en assec. Le berges d'une hauteur moyenne de l'ordre de 2,00 présentent une bonne tenue malgré un profil abrupte.

La végétation rivulaire est généralement présente sur l'une des deux berges, à l'exception de rares secteurs où les deux berges sont uniquement herbacées notamment à proximité de la RD 256. Sa composition est variable ; on retrouve pins, chênes, robiniers, saules et frênes de manière ponctuelle. La dynamique sur le canal est plutôt vieillissante.

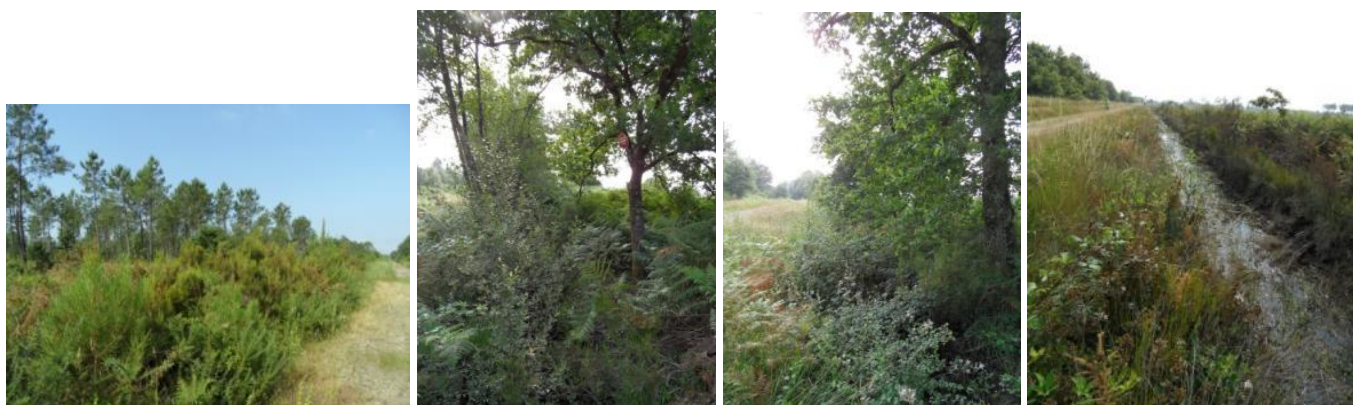
En aval de la RD 652, on retrouve au sein du lit mineur des dépôts de matières végétales en décomposition, aux endroits où la végétation rivulaire se trouve associée à la présence de Chênes, saules, arbousiers, bourdaines et aulnes. Cette végétation est présente sur au moins l'une des deux berges sous la forme d'un cordon végétal mince.

Sur l'extrême aval, le lit mineur en eaux accueille des herbiers à potamots. La végétation rivulaire sur ce secteur se limite à l'expression d'une strate herbacée.

Ripisylve en amont de la RD 256 (gauche), en aval de la RD 256 et en présence de végétation rivulaire arborée (centre), en aval de RD256 et en présence d'une végétation rivulaire herbacée (droite).

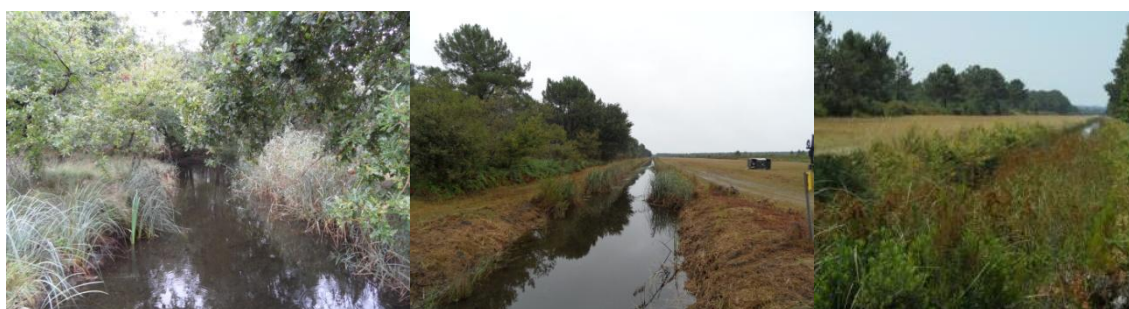
Sur la portion traversant la base aérienne, hors zone de connexion avec le canal, la végétation rivulaire se limite à l'expression d'une strate herbacée unique rase témoignant d'un entretien régulier. Nous observons au sein du lit mineur, l'implantation d'hélophyte de type iris, roseaux et cladiums sur environ une centaine de mètre linéaire.

Canal n° 1 dans la base militaire : végétation rase et hélophytes ponctuellement présentes en lit mineur.

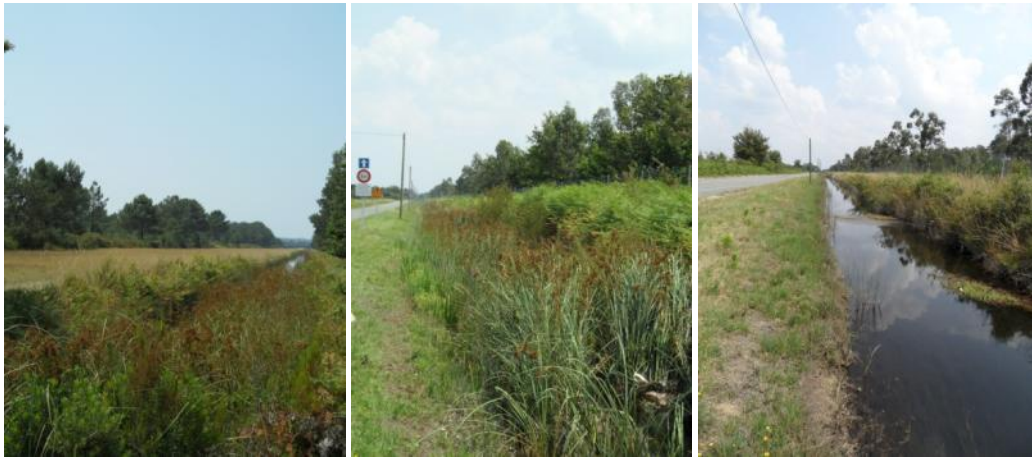
A l'Est de la RD 256, la ripisylve se limite également à une strate herbacée rase côté route et à une strate herbacée composée de fougère et ajoncs sur l'autre rive. On retrouve également de manière ponctuelle du cladium, notamment à proximité immédiate de la route.

Illustrations de la ripisylve au sein de la base aérienne (gauche), de la présence de joncs diffus au sein du lit mineur au droit de la RD256 (centre), et de la ripisylve à l'Est de la RD256 (droite)

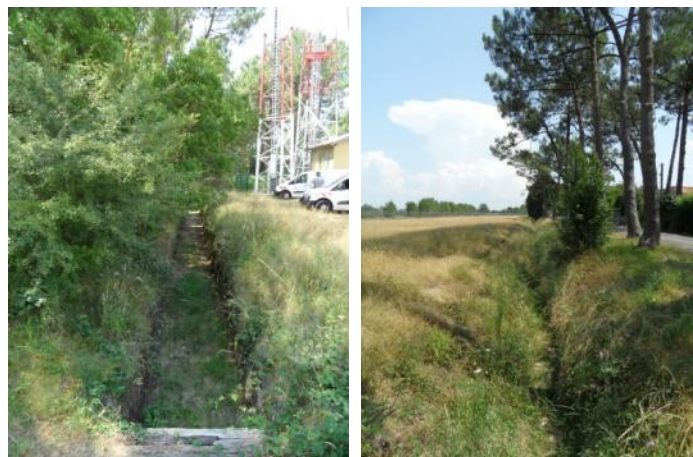
D'une largeur moyenne de 1,80 m, ce ruisseau est connecté à la rive droite du canal des Landes en amont immédiat de la limite de la base aérienne. Au moment de l'inventaire de terrain en période estivale, ce dernier est à sec.

Illustrations du ruisseau des cents francs

Sur sa partie amont, la végétation rivulaire se limite à l'expression d'une strate herbacée plutôt rase. Il n'y a que sur les derniers 50 mètres, avant sa connexion avec le canal, que l'on retrouve quelques arbres et arbustes : pins, arbousiers, aubépines et chênes. Sur cette dernière portion les berges sont artificialisées sous la forme d'un canal bétonné.
