Mots clés : tempête, Xynthia, érosion, submersion marine, mouvements de terrain

Un diagnostic de l'impact de la tempête Xynthia (27-28 février 2010) a été établi sur le littoral aquitain à partir des observations réalisées rapidement après l'événement par le réseau d'observateurs de l'Observatoire de la Côte Aquitaine. Ces informations ont été recensées de manière à produire une évaluation « à chaud » de l'événement, en attendant une analyse plus détaillée des processus de la tempête et des dégâts occasionnés.

Des observations et des relevés ont été effectués sur l'ensemble du littoral aquitain, hors estuaire de la Gironde : sur la côte sableuse, de la Pointe de Grave jusqu'à l'Adour, sur la côte rocheuse entre l'Adour et la Bidassoa et sur le Bassin d'Arcachon. Les observations concernent différents types d'aléas en fonction du contexte : l'érosion côtière, les submersions marines et les mouvements de terrain.

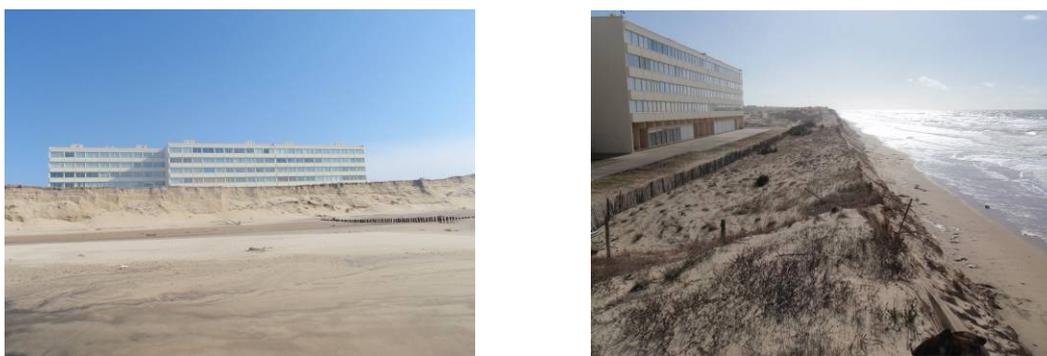
Fort démaigrissement de la plage, et important recul du trait de côte dans le secteur de Soulac-sur-Mer, entre le sud du front urbain principal (cf. Figure 3 du bâtiment « Le Signal » qui était déjà en position très précaire) et le secteur de l'Amélie (Figure 4).

Figure 3 : Recul important face au bâtiment « Le Signal », Commune de Soulac-sur-Mer

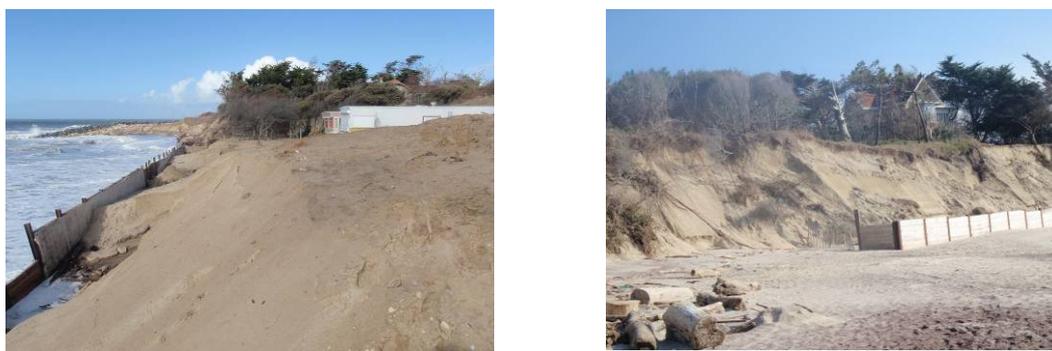
Figure 4 : Poursuite de la forte érosion marine au sud de l'enrochement de protection du hameau de l'Amélie (sud de Soulac-sur-Mer).

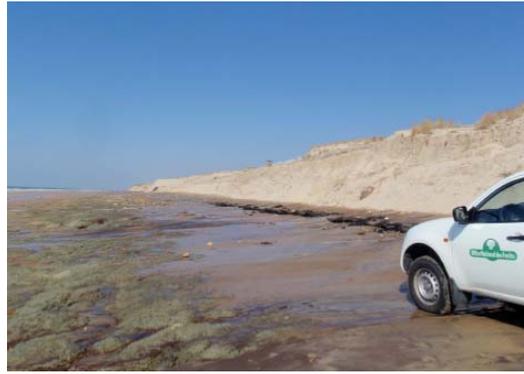
Figure 5 : Plage de Montalivet, apparition de sols fossiles

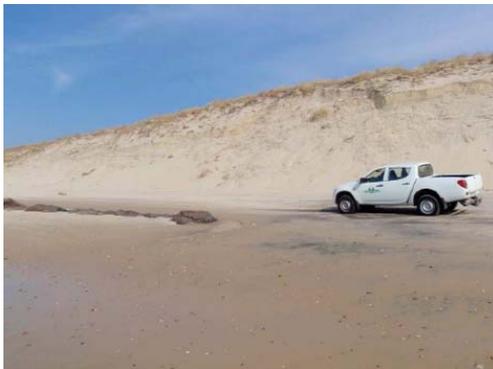
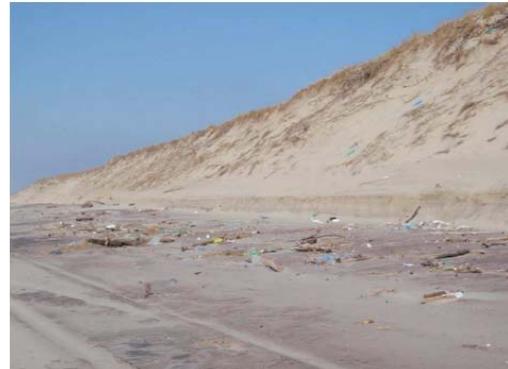
L'érosion a été importante, provoquant des falaises vives (généralement de 2 mètres, jusqu'à 10 mètres de hauteur suivant le relief dunaire) et des profondeurs de dune érodée jusqu'à 4/5 m localement (Figure 6). Le recul du trait de côte est en première analyse de l'ordre de 2 m.

Figure 6 : Profondeur d'érosion de l'ordre de 2m. Dans les zones non érodées, le coin sableux a tout de même été emporté

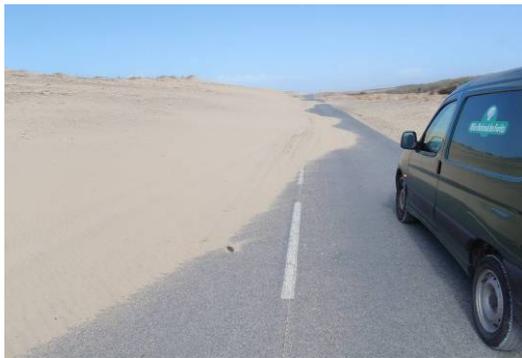
Au-delà de l'entaille marine de leur pied externe, les dunes ont connu une accentuation de l'érosion éolienne (Figures 7 et 8).

Figure 7 : Route littorale nord de Montalivet ensablée plus fortement que lors des tempêtes précédentes

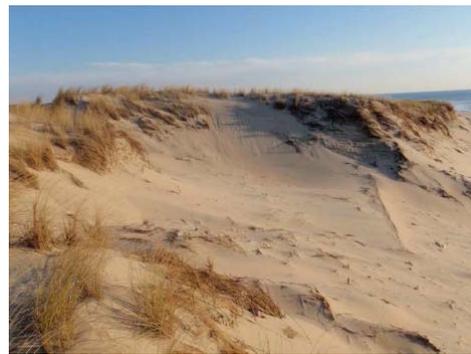
Figure 8 : Les caoudeyres frontales du secteur sud Montalivet ont été érodées, et les pourrières en résultant engraissées.

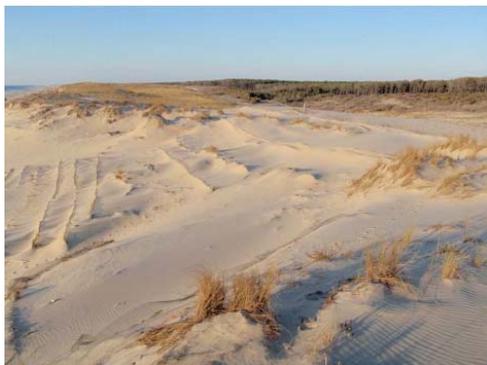
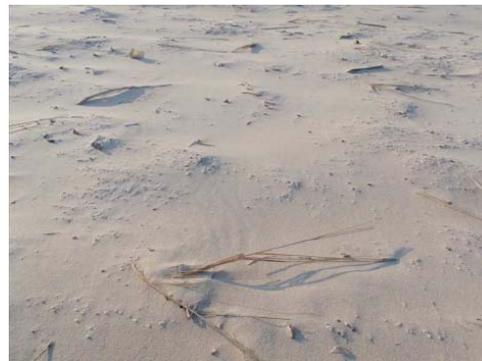
Figure 9 : Des parties de plantations récentes ont été soit totalement ensablées soit détruites (photo de gauche). De jeunes plants d'oyat ont été mitraillés et sectionnés, des regarnis sont nécessaires (photo de droite).

Ainsi, certaines pentes du versant ouest, trop raides pour être travaillées, se sont « radoucies » : des travaux devront y être engagés (Figure 9).

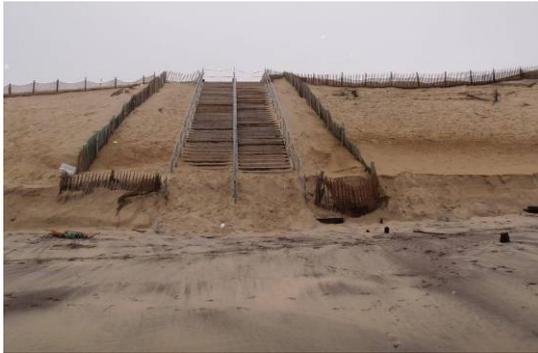
- Les descentes de plage : restent accessibles en véhicule 4X4, telle la descente sud de la plage centrale et la descente de « l'Atlantic Club de Montalivet » (ACM). Toutes les autres descentes de Montalivet à Hourtin sont hors service. Un nivellement est nécessaire à Hourtin plage, Pin-Sec, Montalivet -2 descentes du Centre Hélio-marin (CHM) (Figures 10 et 11), Poste MNS Montalivet sud.

Figure 10 : Hourtin : escalier plage déstabilisé à sa base

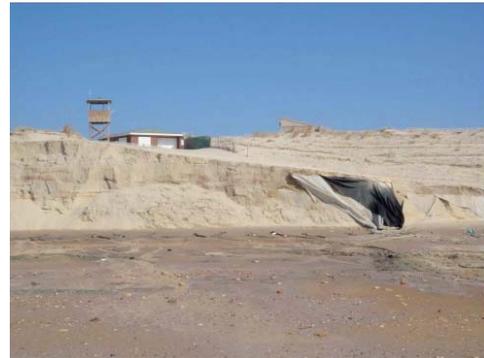
Figure 11 : Descente du Centre Hélio-marin de Montalivet

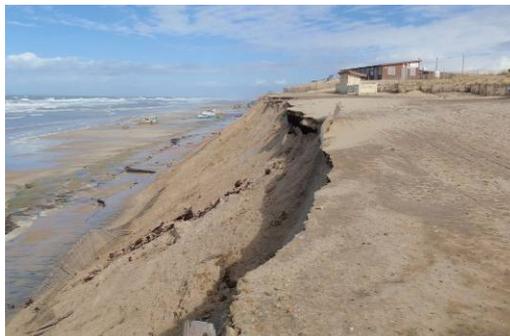
- Autres équipements de plage : seuls sont concernés les postes MNS sur Hourtin et le Pin-Sec. Sur ce dernier site (cf. figure 12), la forte érosion locale provoque une instabilité signalée en mairie pour sécurisation du site.

Figure 12 : Instabilité de la dune communale de Naujac-sur-Mer (ci-dessus du Pin-Sec), signalée au Maire le 28 février pour interdiction de circulation des piétons et voitures (installation de barrières le 01/03/2010 au matin par les services communaux).

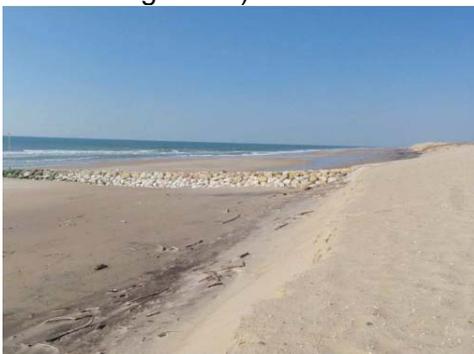
- Front de mer de Montalivet : le front de mer est équipé de 3 épis. On constate une forte érosion au nord du premier (Figure 13), puis une plage plus haute entre les 3 épis (rechargement naturel de plage plus action de « retroussage » (profilage) par la commune - Figure 14).

Figure 13 : Premier épis de Montalivet : pas de berme, ni de barre intertidale visible

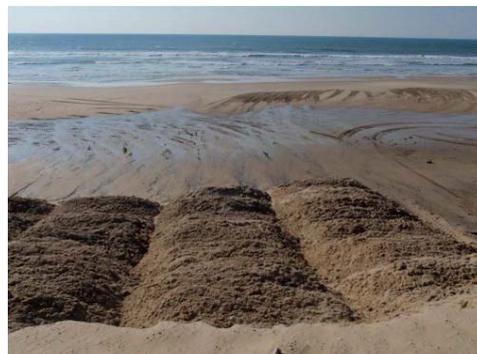
Figure 14 : La commune profile la plage et réengraisse le front de mer érodé entre les épis

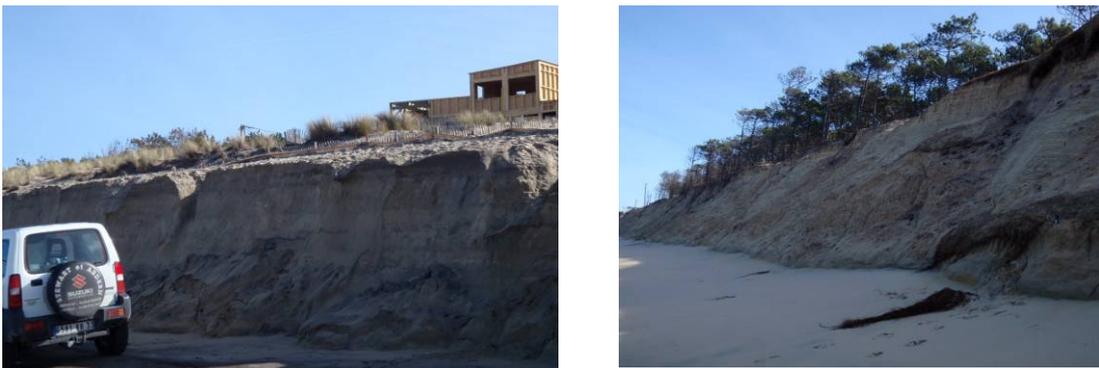
Figure 15 : Petit Nice : site d'un projet en cours de réalisation d'aménagement pour public handicapé

On observe un fort abaissement du niveau de la plage face au Petit Nice (Figure 15). Au plus fort de la tempête, la falaise d'érosion marine était de l'ordre de 2 m, puis la falaise s'est accentuée le lundi avec une hauteur de 4 m environ. Cette reprise d'érosion lors des forts coefficients (116) de lundi est exceptionnelle, liée à la situation particulière de ce secteur en bordure du chenal de vidange du Bassin, en lien certainement avec la progression d'un banc vers le sud.

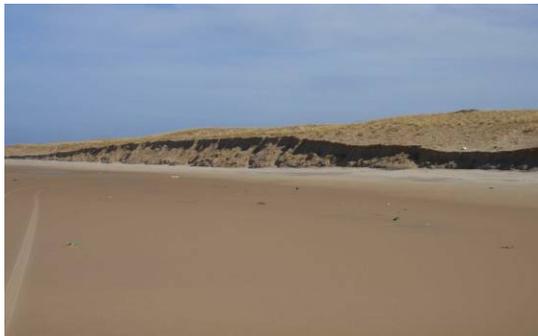
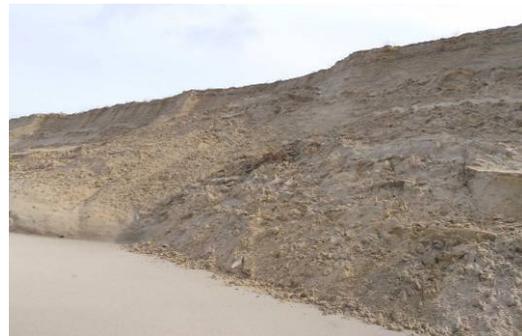
On note, une forte érosion marine (entailles), mais pas exceptionnelle (Figure 16). Le recul du trait de côte diminue vers le sud du secteur. Le sable arraché semble rester stocké à proximité. La plage de Biscarrosse a subi un impact non négligeable (Figures 17 et 18) : arrachement du sable par « back-wash » (vague de retour se propageant vers le large).

Figure 16 : Entailles d'érosion marine (photo de gauche). Les falaises vives se transforment rapidement par éboulement (photo de droite)

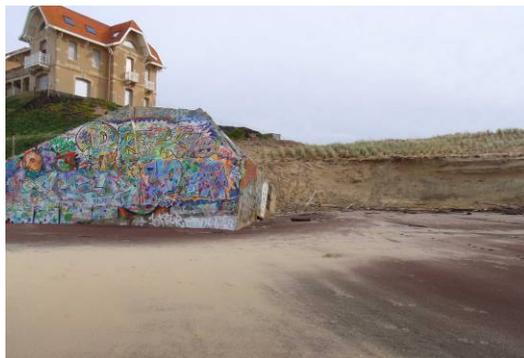
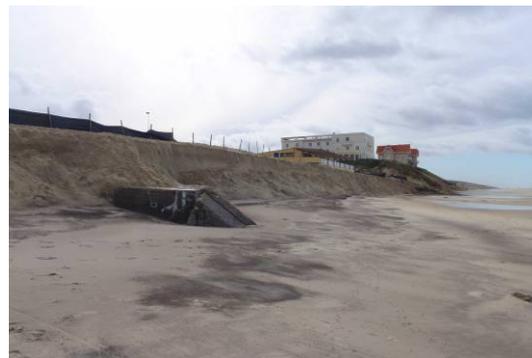
Figure 17 : L'érosion du front de mer de Biscarrosse dans un secteur urbain sensible

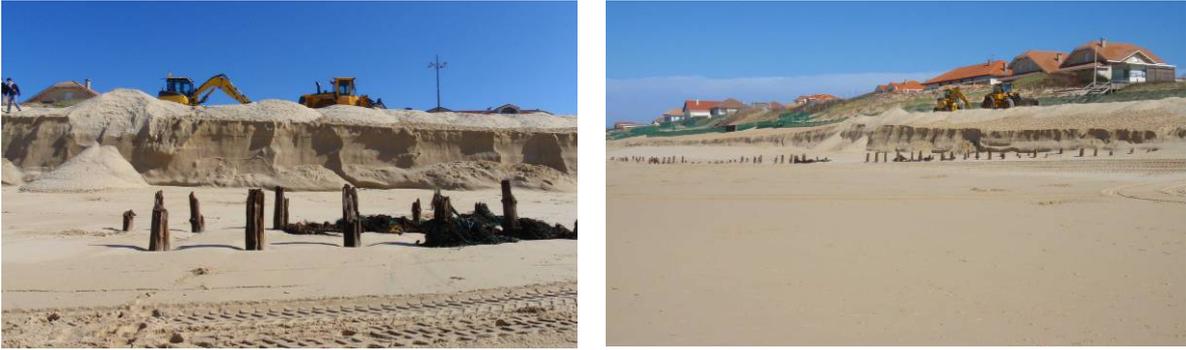
Figure 18 : Mimizan plage, fort abaissement du niveau de la plage, des pieux anciens réapparaissent (ils ont déjà été vus dans les années 1950). Sur le haut de plage (à l'arrière de la falaise récente), les engins dessablent les brise-vents qui bloquent le sable en transit pendant l'hiver

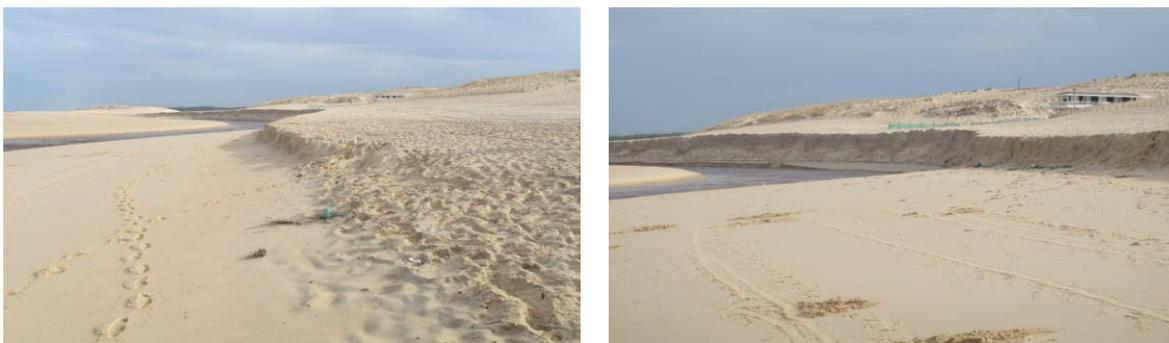
Figure 19 : L'exutoire du courant d'Huchet a fortement dérivé vers le sud, tout en se rapprochant du pied de dune (NB : cette tendance précédait la tempête)

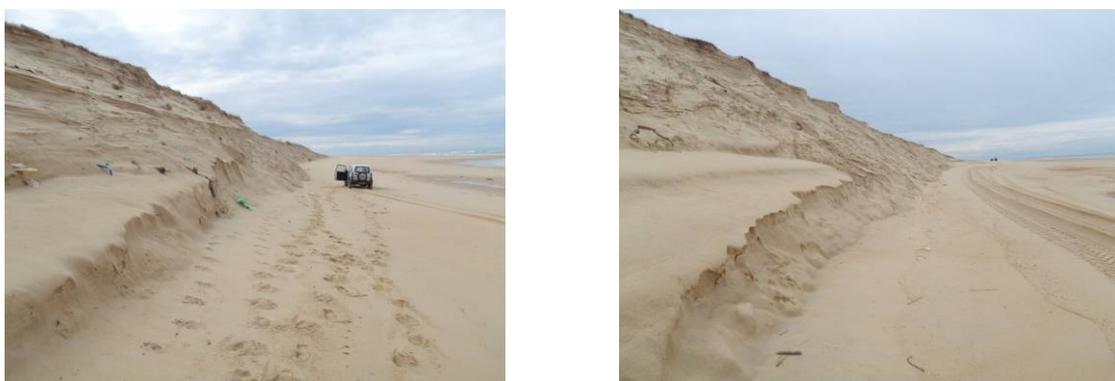
Figure 20 : Entre Moliets et Soustons, des entailles marines antérieures ont été ravivées lors de la tempête.

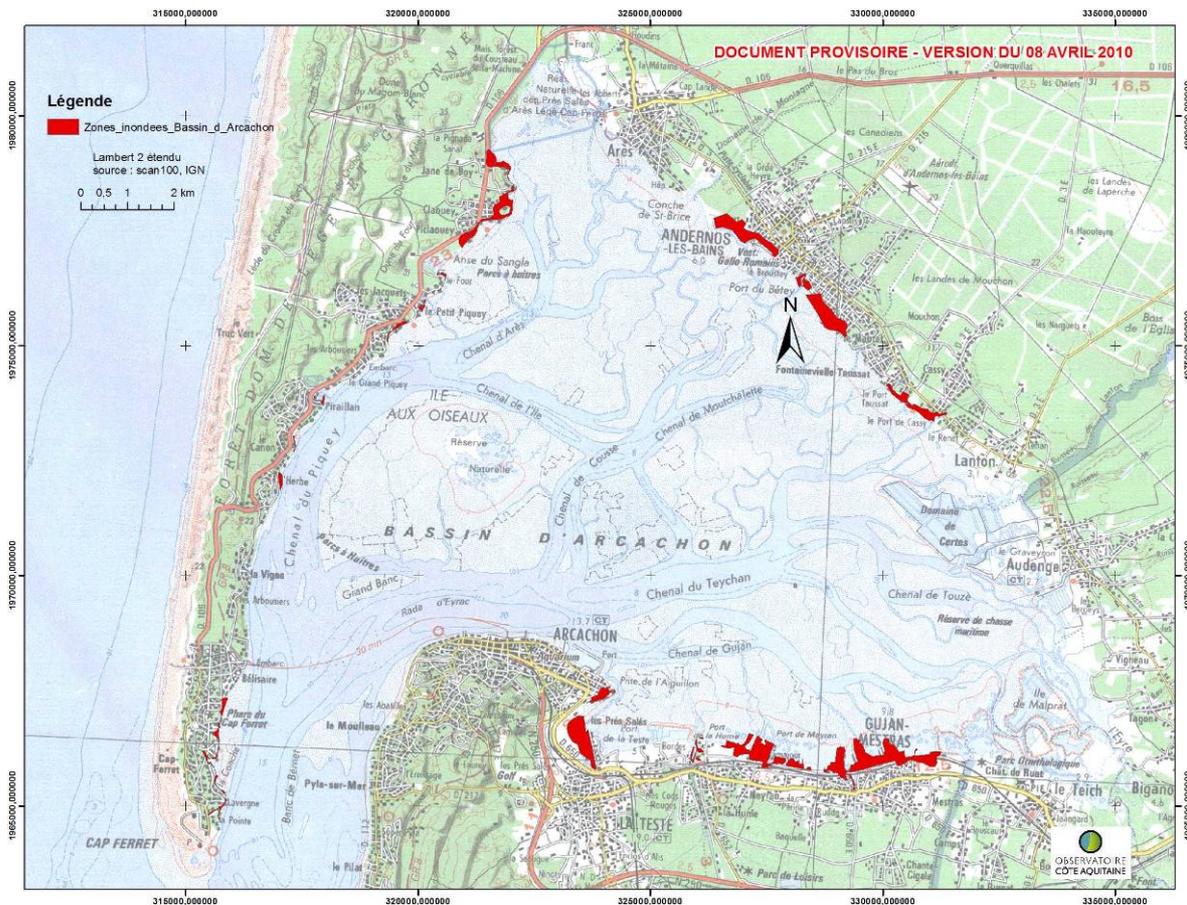
Figure 21 : Cartographie des zones du Bassin d'Arcachon soumises à la submersion marine lors de la tempête Xynthia. Document provisoire au 08 avril 2010 : toutes les zones ne sont pas couvertes, de nouvelles informations doivent être ajoutées (relevés encore en cours), notamment sur les zones endiguées de Certes, Graveyron et Malprat.

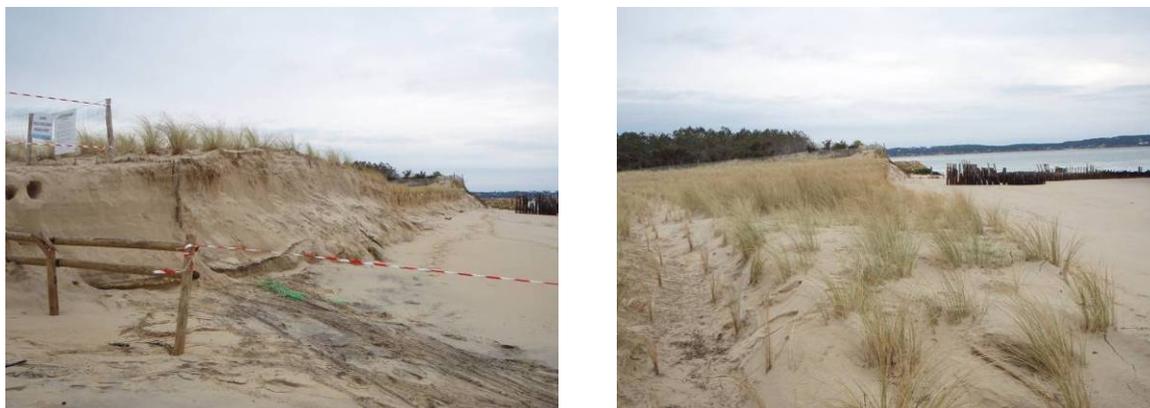
Sur le secteur de la Pointe du Cap-Ferret, on observe un amaigrissement de la plage et une érosion de l'avant-dune avec présence d'une falaise vive (Figure 22, voir observations du § 3.1.5).

Figure 22 : Amaigrissement de la plage et érosion de l'avant-dune sur la Pointe du Cap-Ferret comme suite à la tempête

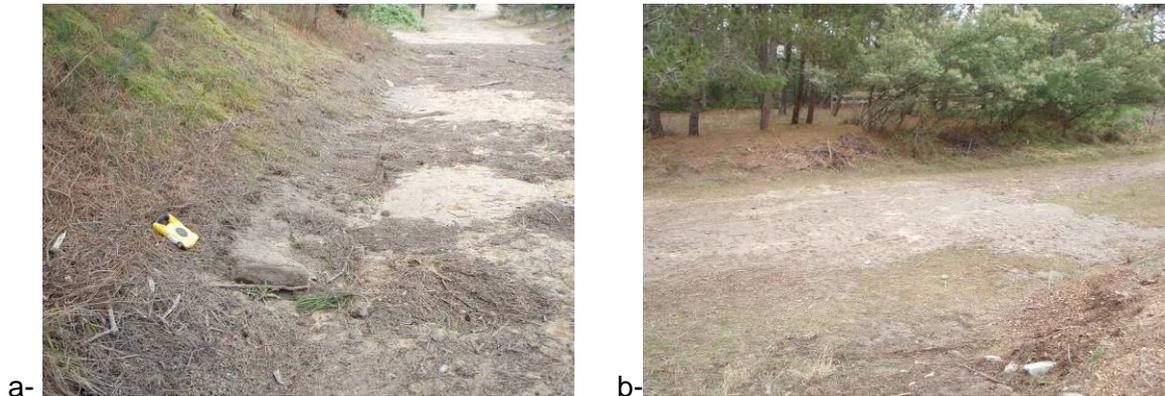
L'eau s'est écoulée dans l'allée du Flambeau comme l'atteste la présence d'une laisse de mer sur les côtés de l'allée (figure 23a) et des rides de courant dans les sédiments déposés (figure 23b).

Figure 23 : Allée du Flambeau : a - Laisse de mer ; b - Dépôt de sédiments avec figures de courant

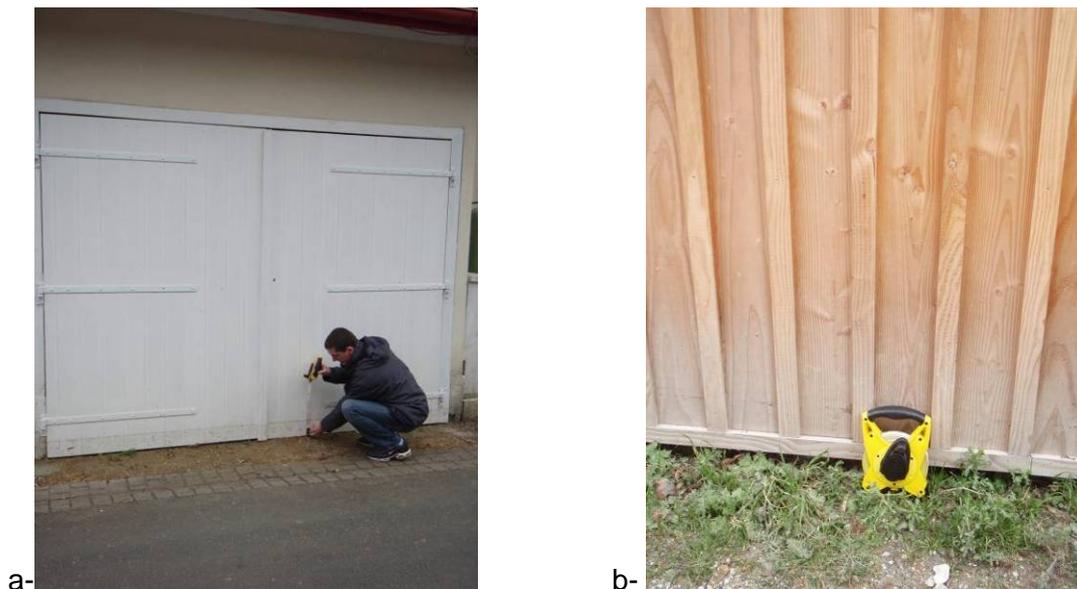
Dans le village de l'Herbe, une hauteur d'eau de 10 cm a été mesurée (figure 24a). Dans le village du Canon, l'eau a pénétré approximativement jusqu'à la rue Sainte Catherine et une hauteur d'eau de 20 cm a été mesurée en 3^{ème} ligne (figure 24b).

Figure 24 : Traces visibles du niveau d'eau atteint par la submersion marine : a - 10 cm dans le village de l'Herbe ; b - 20 cm dans le village du Canon

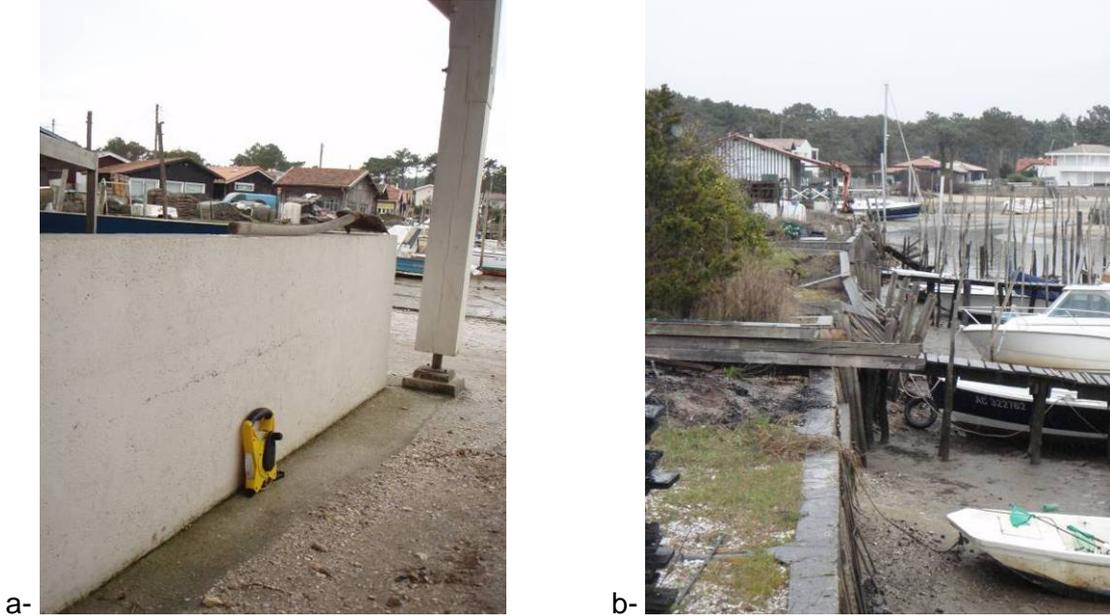
Les zones ostréicoles de Pirailan, du Piquey, des Jacquets et du Four ont subi une submersion marine sur la quasi-totalité de leur surface (figures 25 et 26). Les hauteurs d'eau mesurées sont de : 46 cm à Pirailan où les quais ont été endommagés, 43 cm aux Jacquets et 29 cm au Four.

Figure 25 : Village de Pirailan : a – Niveau d'eau mesuré de 46 cm ; b – Quais endommagés

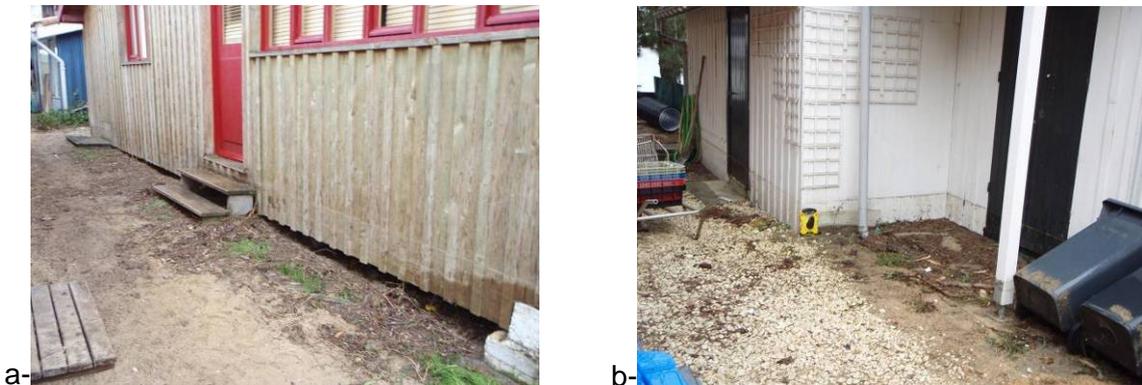
Figure 26 : Traces du niveau d'eau atteint lors de la submersion : a – Village du Piquey ; b – 26 cm dans le village du Petit Piquey

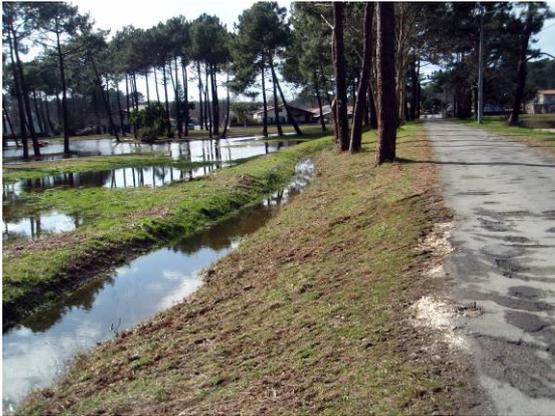
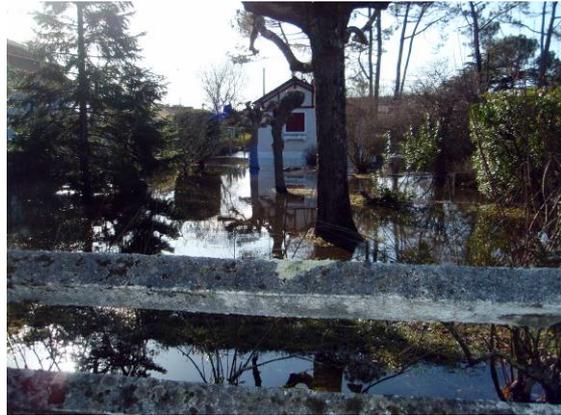
Le village de Claouey a subi une submersion marine avec des niveaux d'eau mesurés d'une quarantaine de centimètres (Figure 27). Deux jours après la tempête, certaines zones étaient toujours inondées.

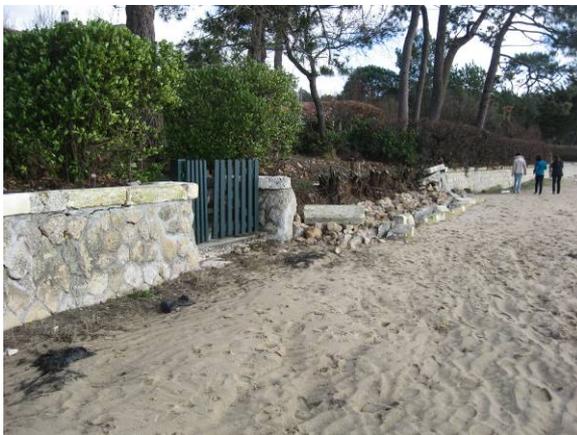
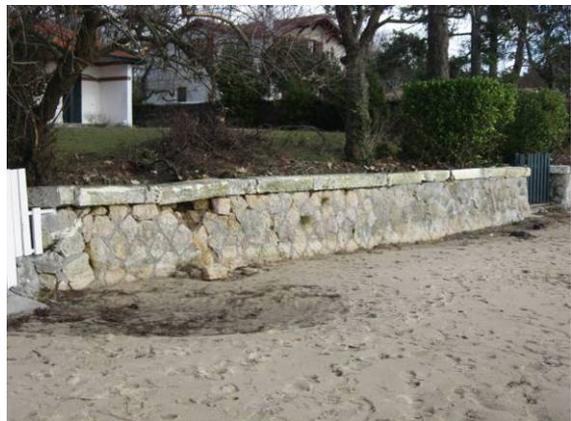
Figure 28 : Perrés détruits ou endommagés sur le front de mer d'Arès

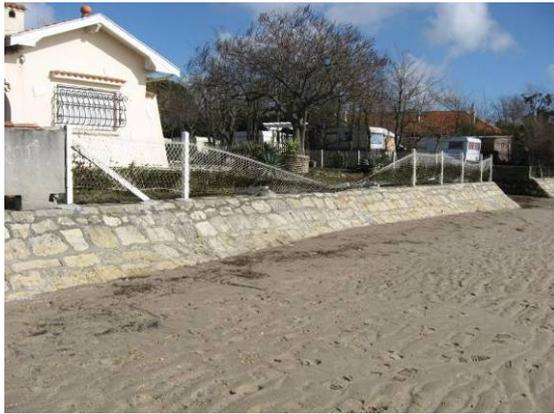
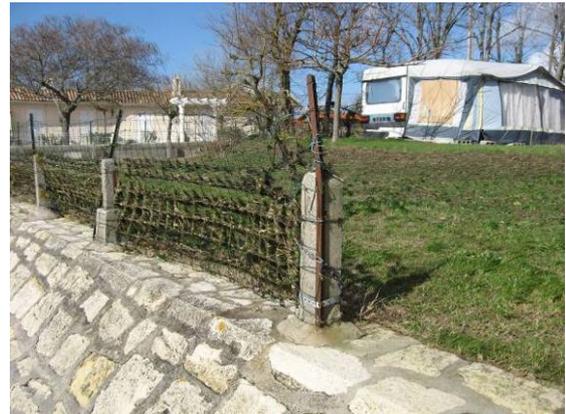
Figure 29 : Clotures endommagées sur le front de mer d'Arès

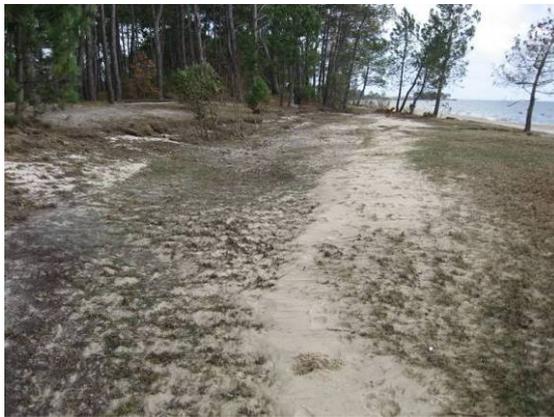
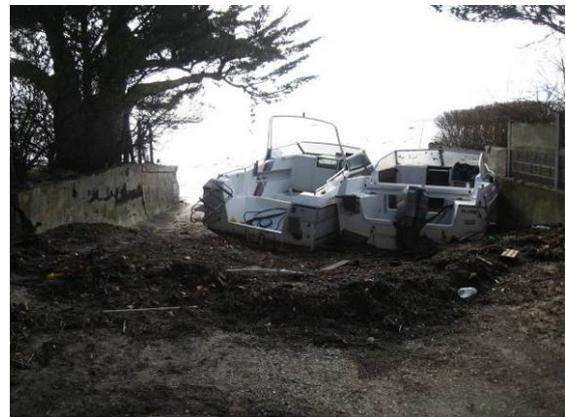
Figure 30 : Dépôt de sable et laisse de mer (commune d'Arès)

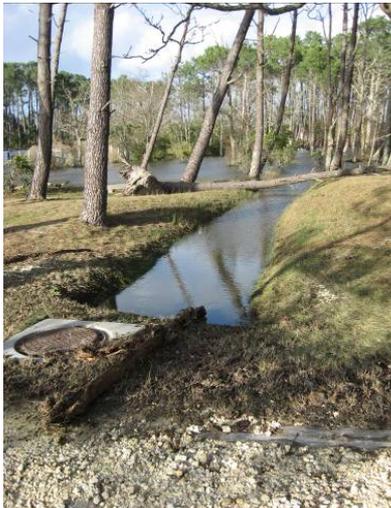
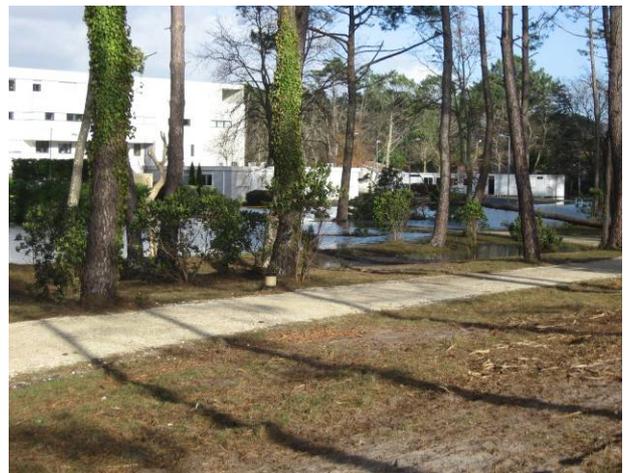
L'eau a envahi la zone autour de l'hôpital et ne s'est pas évacuée à la basse mer suivant la submersion (Figure 31).

Figure 31 : Inondation de l'hôpital d'Arès

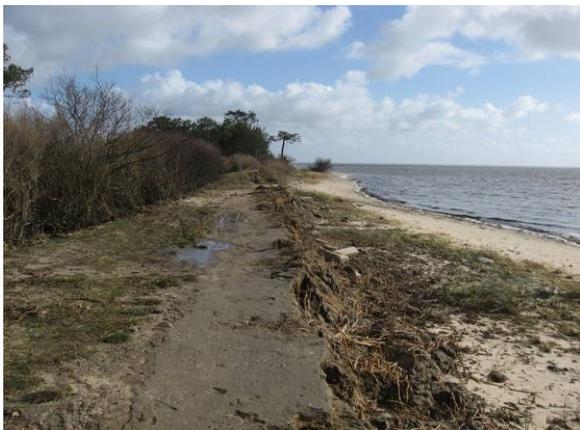
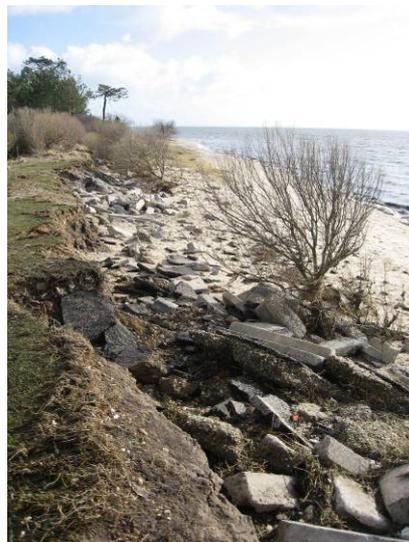
Figure 32 : Erosion de la digue entre la conche de Saint Brice et la Pointe des Quinconces (Andernos)

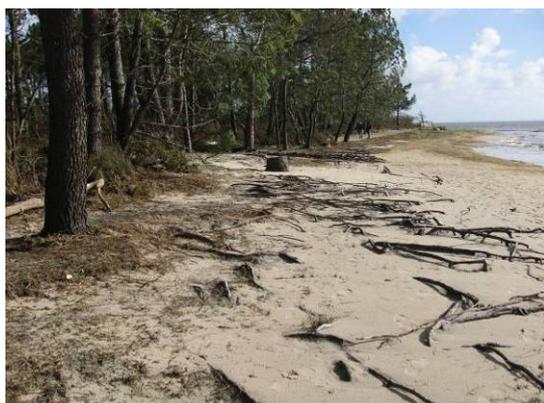
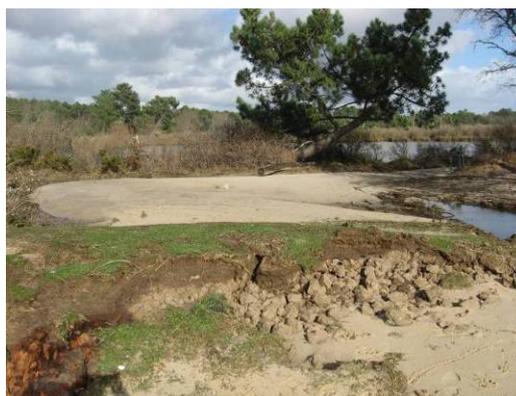
Figure 33 : Déracinement des pins, dépôt de sable avec figures de courant et érosion de la digue entre Saint Brice et la Pointe des Quinconces (Andernos)

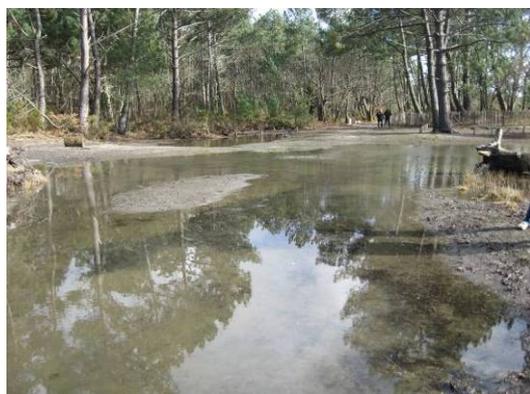
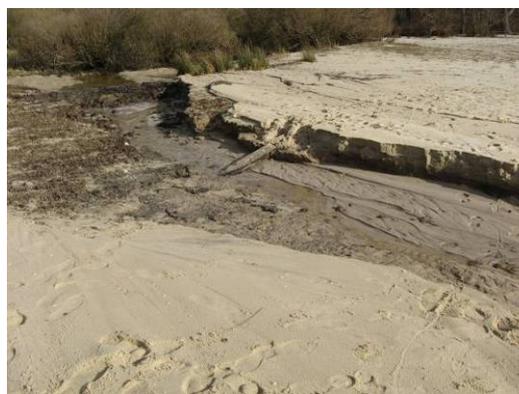
Figure 34 : Inondation et érosion au niveau de la Conche de Saint Brice (Andernos)

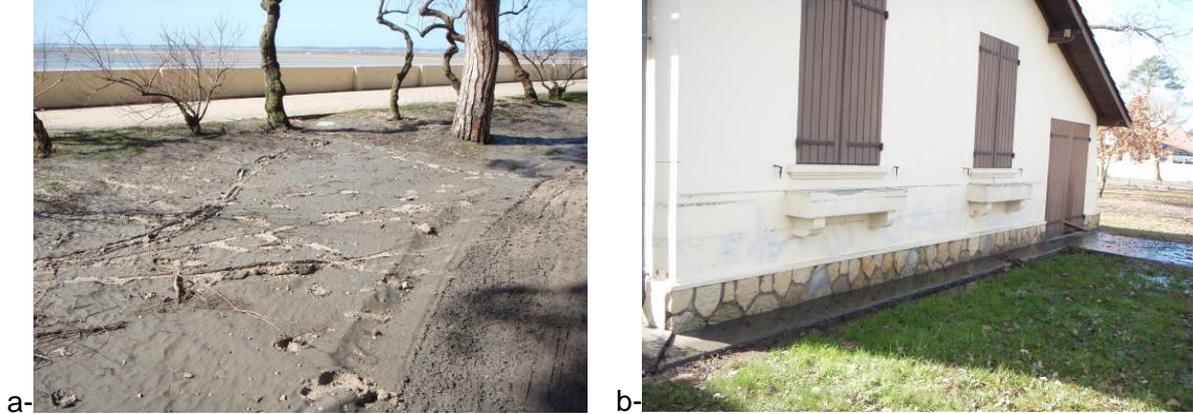
mesurés allée de Fontainevieille et boulevard de l'Océan. A la basse mer suivante l'eau ne s'était pas complètement évacuée (camping de Fontainevieille, Figure 36). Des dépôts de vase fine ont été observés dans les zones ayant subi une submersion marine (Figure 35).

Figure 35 : Commune d'Andernos-les-Bains : a - Dépôt de vases fines ; b – 83 cm mesurés allée de Fontainevieille et dans le boulevard de l'océan

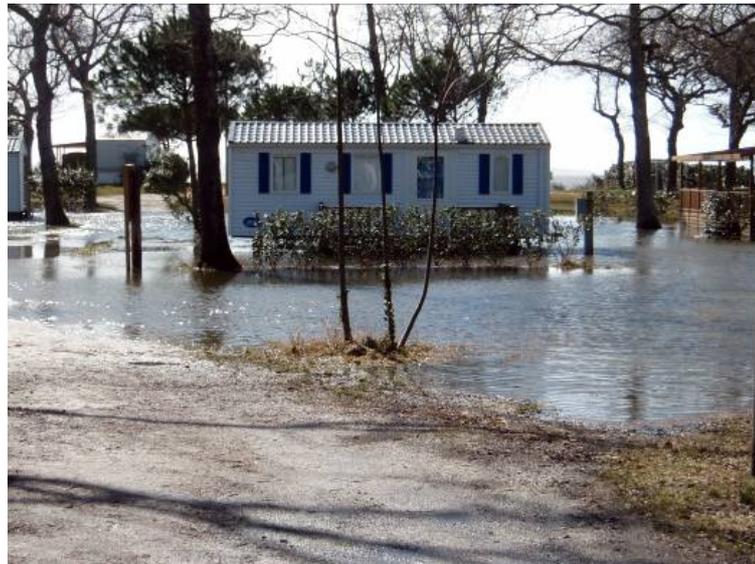
Figure 36 : Présence d'eau 2 jours après Xynthia dans le Camping de Fontainevieille

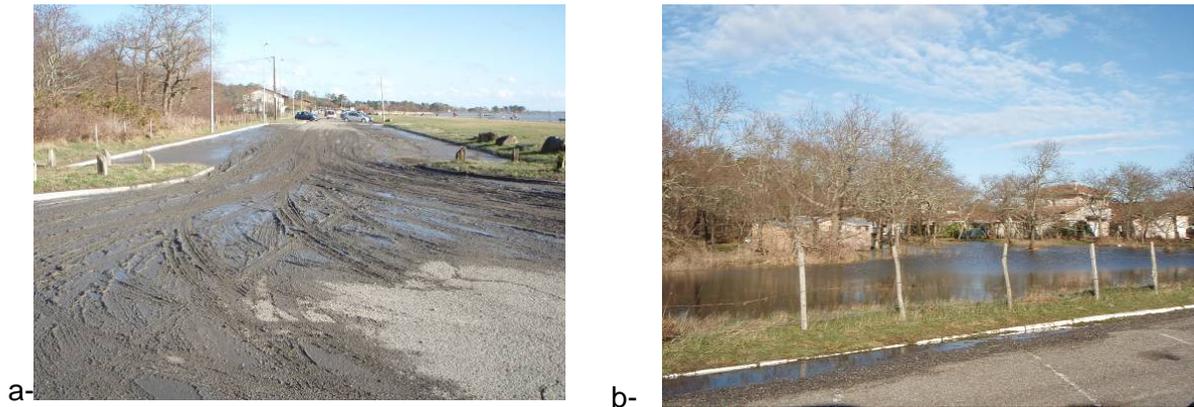
Figure 37 : Cassy : a – Dépôt de vase ; b – Présence d'eau 2 jours après Xynthia

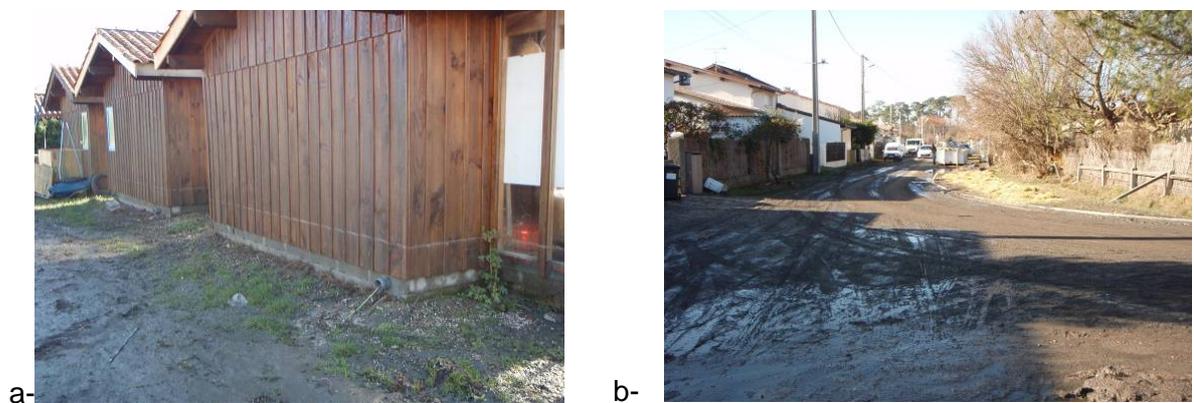
Figure 38 : Port de Taussat, allée des Cabanes : a – 45 cm mesurés ; b – Dépôt de vase

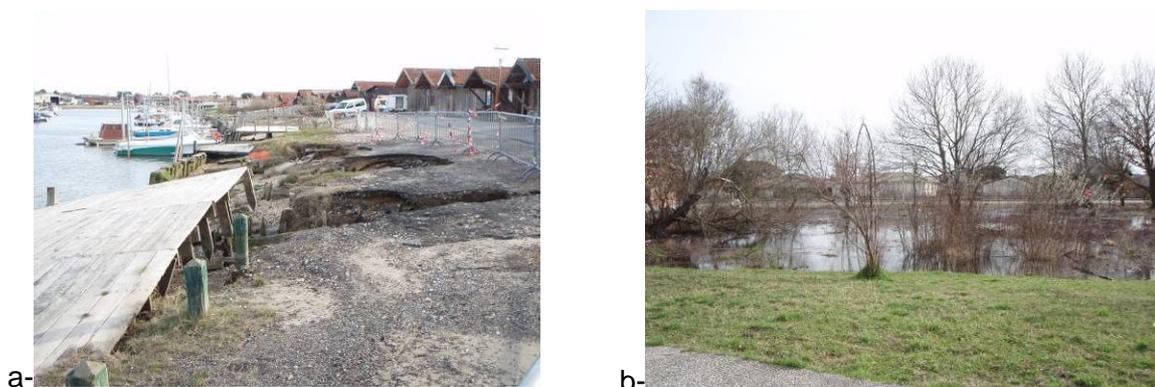
Figure 39 : a – Quais endommagés dans le Port de Larros ; b – Présence d'eau 3 jours après Xynthia le long de l'avenue Pierre Dignac, entre les Ports de Meyran et de Gujan

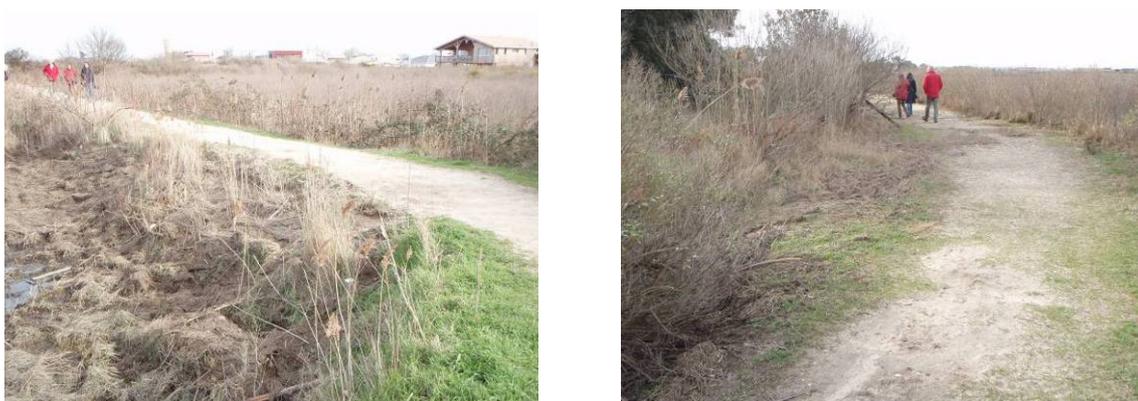
Figure 40 : Submersion et érosion des digues entre les Ports de Meyran et de Gujan

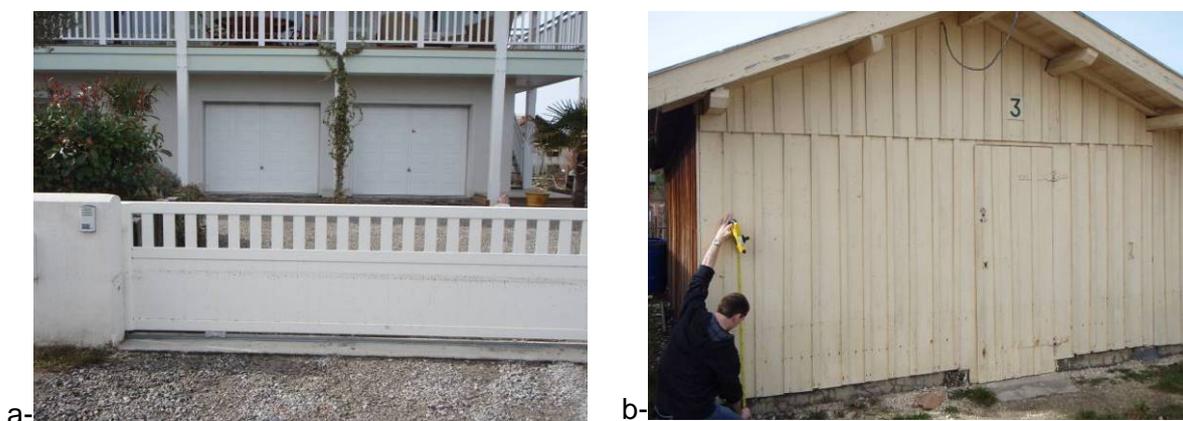
Des hauteurs d'eau jusqu'à 60 cm à la Hume ont été mesurées (Figure 41).

Figure 41 : a – 45 cm mesurés près du Port de Meyran ; b – 60 cm mesurés sur la cabane n°3 du Port de la Hume

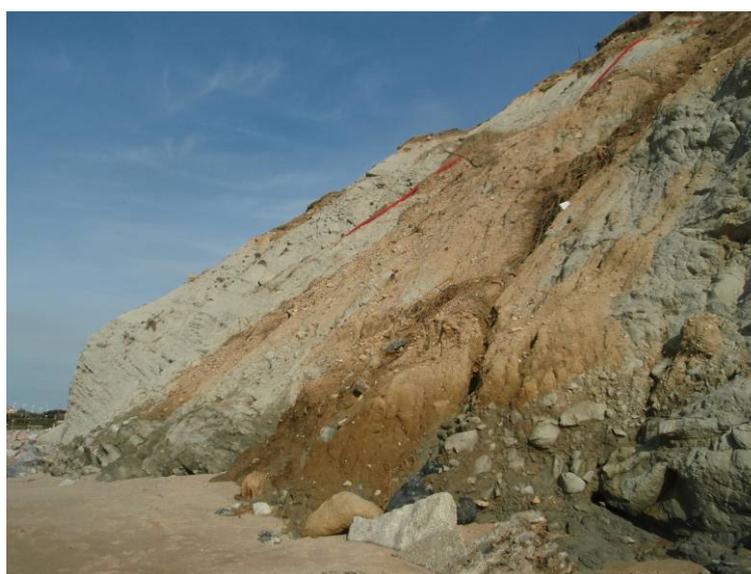
Sur le secteur d'Ilbarritz (Figure 43), commune de Bidart, une coulée de boue a été observée au droit du glissement de terrain qui s'est produit en 2008 en bordure du golf. Elle s'est produite, soit lors de la tempête par l'action des vagues ou soit lors de fortes précipitations consécutives ou non à la tempête Xynthia.

Figure 43 : Coulée de boue sur les falaises d'Ilbarritz au droit du Golf (Bidart) – 02 mars 2010

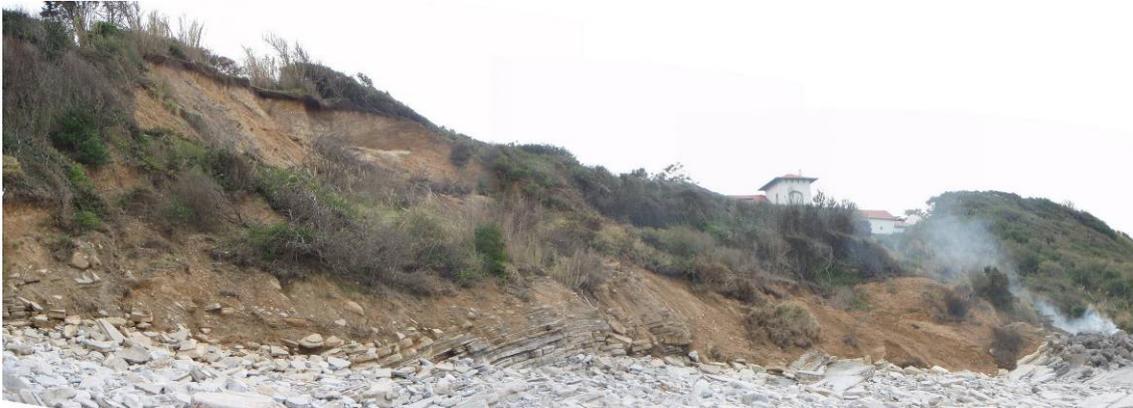
Figure 44 : Glissement de terrain de la Muserie (Harotzen Costa, Guéthary) – 23 mars 2010

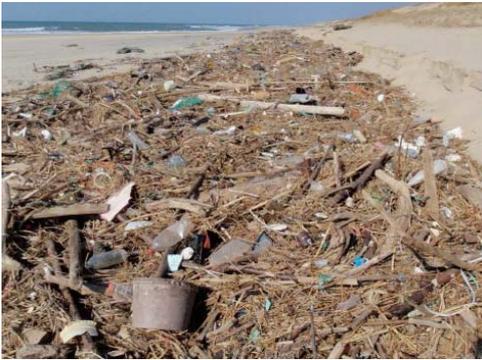
Figure 45 : Au sud de Montalivet, déchets organiques et déchets (plastiques principalement) qui ont été transportés de la plage sur la dune. Un nettoyage manuel de celle-ci serait à prévoir

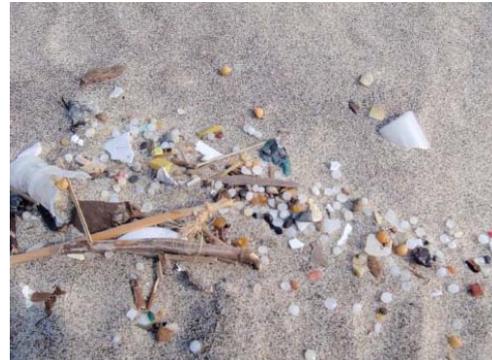
Figure 46 : Comme après chaque tempête, des billes de plastique de 0.5 cm de diam jonchent les plages. Il est possible qu'elles servent d'emballage aux containers des cargos, à vérifier. Leur enlèvement est bien sûr impossible manuellement

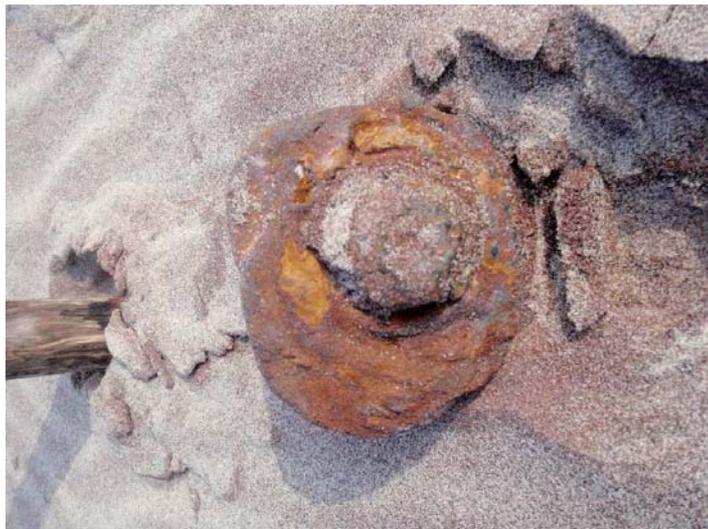
Figure 49 : Mine ressortie de l'ensablement, entre Carcans et Hourtin

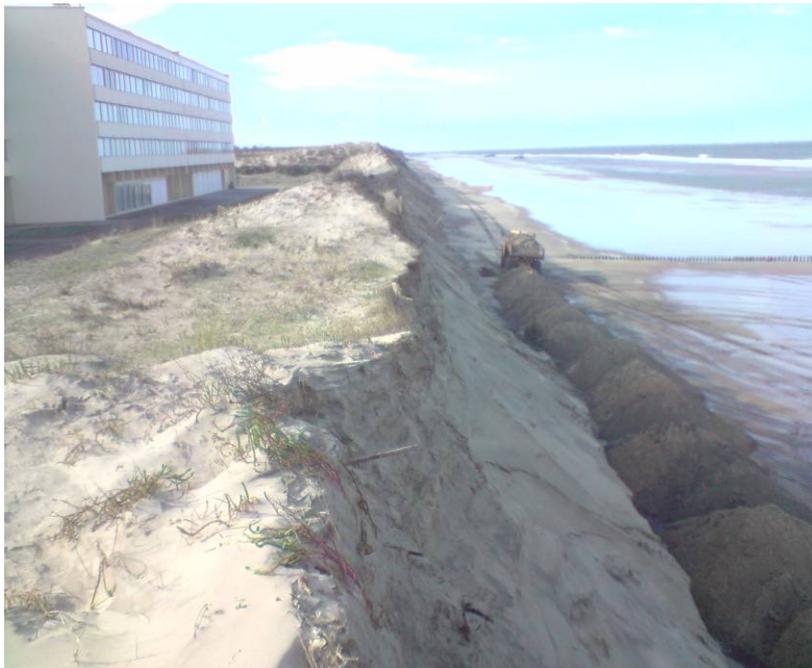
Figure 50 : Falaise en fort recul au droit du bâtiment Le Signal (commune de Soulac-sur-Mer), 31 mars 2010 (d'après F. Ronzier, Communauté de Communes de la Pointe du Médoc)

Le 30 mars 2010, un mois après le passage de Xynthia, un nouvel événement tempétueux a atteint le littoral aquitain. Le secteur de la Pointe du Médoc, déjà fragilisé a de nouveau subi une érosion menaçant le bâtiment « Le Signal » à Soulac-sur-Mer (expertise du rapport BRGM/RP-58506-FR). Dans les Landes, ce nouvel événement a provoqué des entailles d'érosion sur des secteurs qui avaient été très touchés par la tempête Xynthia. Les mesures de ces entailles (en cours de traitement) ainsi que le suivi du trait de côte (données en cours d'acquisition) préciseront ces observations.

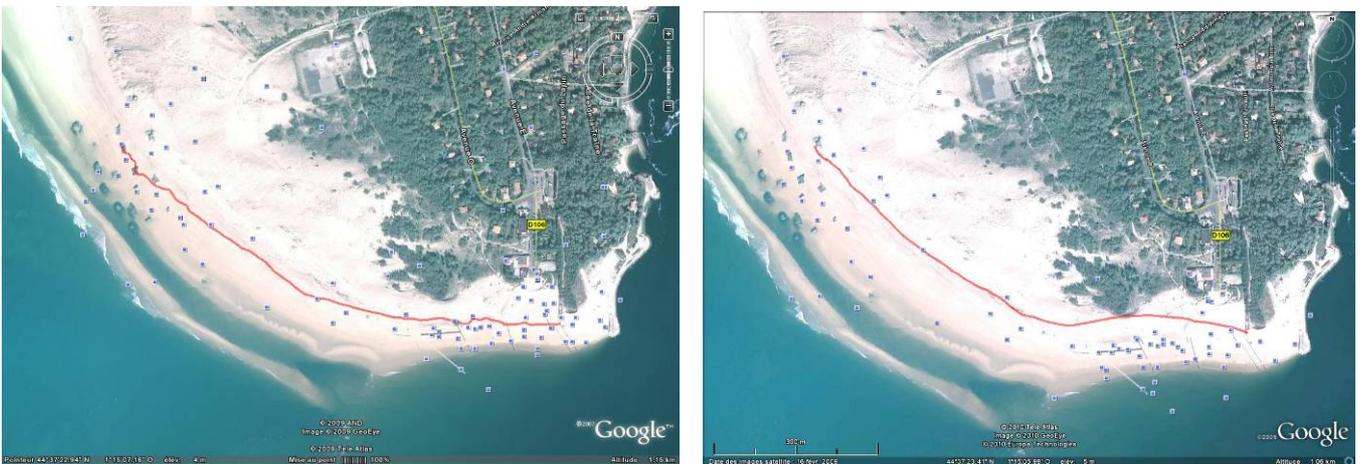
Figure 51 : Levés GPS du 24 juillet 2009 (à gauche, coef. 106) et du 31 mars 2010 (à droite, coef. 112) sur le secteur de la pointe du Cap-Ferret. Le trait rouge correspond au pied de dune
