Etude pour le maintien de l'équilibre bio-sédimentaire des estrans de la côte sud du Bassin d'Arcachon

Rapport final

BRGM/RP 54814-FR

Juillet 2006

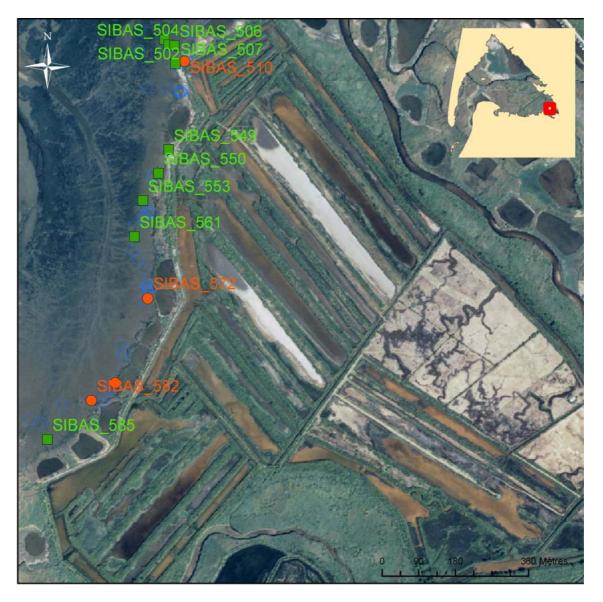
La pointe nord de l'île de Malprat (fig. 3) est le siège d'une intense érosion qui a conduit à un recul de la digue en terre d'une dizaine de mètres en arrière des précédentes rangées de pieux avec pour conséquence la dégradation d'une écluse, et la formation d'une brèche par où s'écoule l'eau des réservoirs (tab. 3). Si le fonctionnement normal des réservoirs est en cause, cet ouvrage doit être réhabilité.

L'espace laissé au schorre est occupé par des tonnes qui ont plusieurs effets négatifs : se substituer au schorre naturel, créer des points d'érosion latéralement, interrompre les festons protecteurs de *Spartina maritima* situés au devant du schorre. Le fauchage de la végétation en avant des tonnes pour dégager la vue n'est pas nécessairement dégradant (Levasseur, annexe 1).

Figure 3 – Ouvrages et friches au front de l'île de Malprat

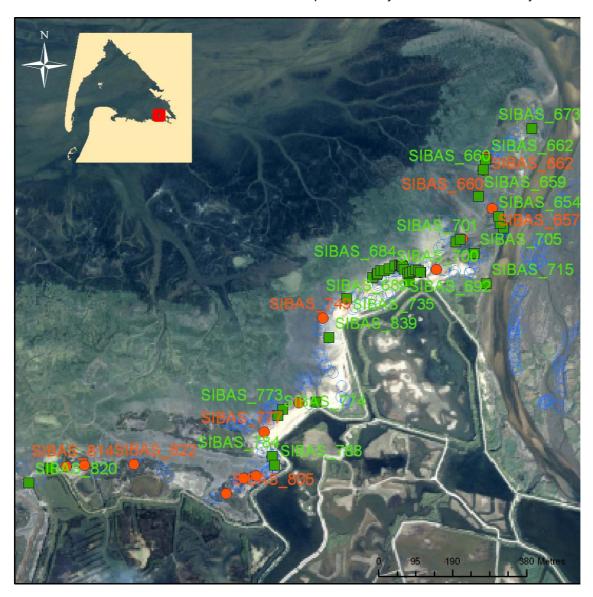
Figure 4 – Ouvrages et friches entre la pointe de L'Eyre et le domaine de Bayonne

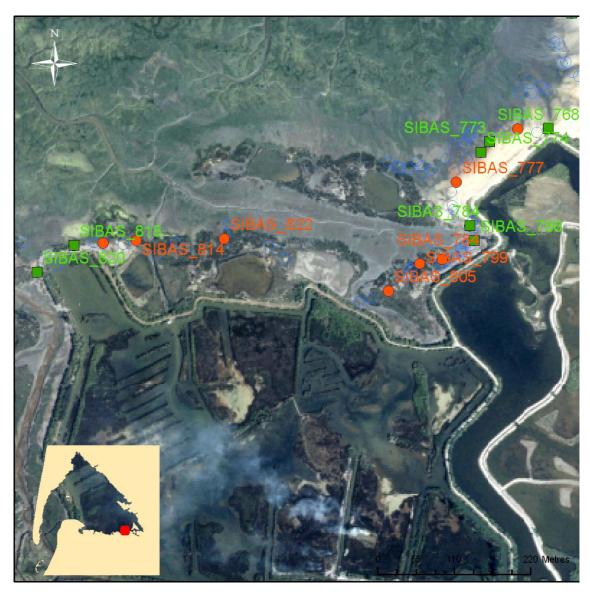
Figure 5 – Ouvrages et friches aux abords du domaine de Bayonne

Autour de la digue de Bayonne, le schorre et la ligne de rivage sont terriblement dégradés par la présence des tonnes et de la pointe. Il faudrait réduire la pointe, enlever les gravats répandus tout autour, et rectifier le tracé des herbiers à *S. maritima* en protégeant le schorre externe vers l'aval.

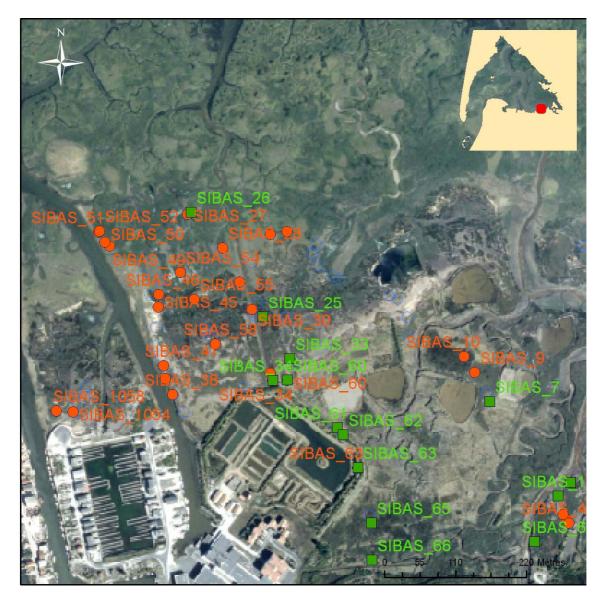
Les corps étrangers se rapportent principalement à des friches ostréicoles ou à des objets divers abandonnés dans le schorre. Les friches ostréicoles sont particulièrement abondantes en bordure des chenaux en aval des ports. Noter l'épave d'un chaland.

Figure 6 – Ouvrages et friches entre la Molle et la Barbotière (lycée de la Mer)

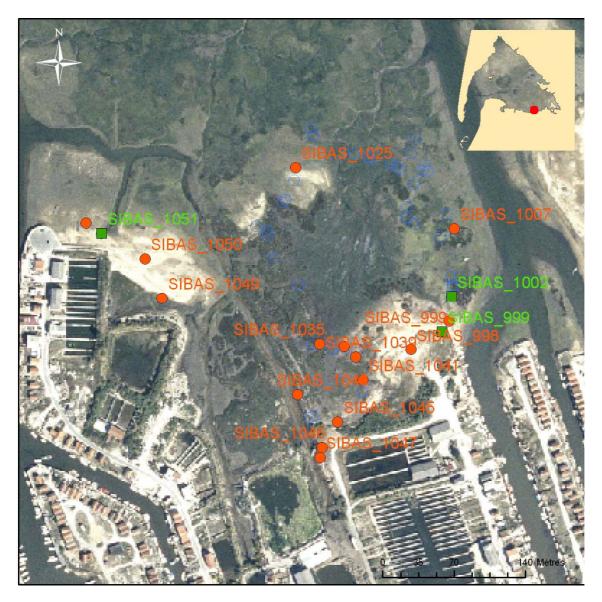
A part quelques résidus ostréicoles, ce sont surtout des épaves qui peuplent le secteur du port du Canal.

Figure 7 – Ouvrages et friches entre le port du Canal et le port de Larros

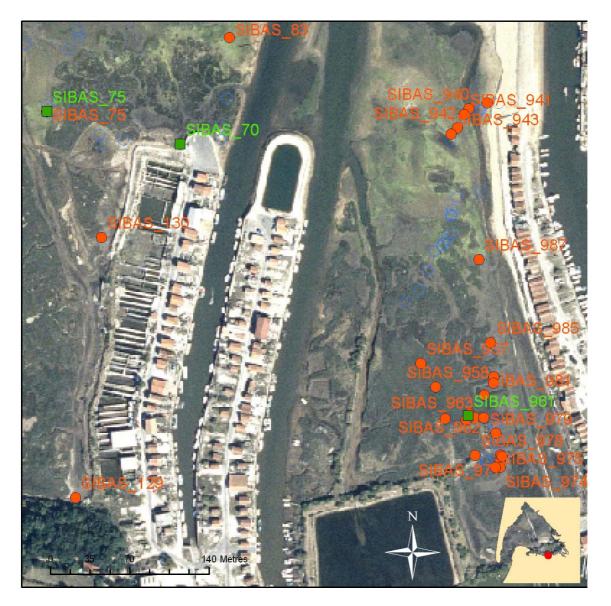
Entre le port de Larros et le port de Gujan s'étend un espace qui appartenait autrefois au schorre et qui maintenant se trouve dans un état de dégradation avancée. Cet état est du à l'effet conjoint de l'action anthropique et de l'érosion marine, les hommes ayant laissé cette zone en état d'abandon après y avoir fait divers aménagements et la mer ayant presque complètement érodé le schorre initial qui ne subsiste qu'à l'état de petits pointements résiduels. Le résultat en est une vasière à la morphologie tourmentée avec de nombreuses friches et épaves, qui ne ressemble plus à rien. Du côté ouest, le chenal du port de Gujan est encore actif, du côté est, un l'estey délimité par le quai et par un cordon de schorre résiduel armé par un gros tuyau PVC n'est pas utilisé. L'eau de la maline est puisée dans la partie la plus interne de la vasière

encombrée de vase organique et d'épaves. L'estey qui borde le port de Gujan à l'ouest se termine en vasière avec un dépotoir (129), dans un environnement assez sinistre. Une réhabilitation de tout cet espace est à envisager.

Figure 8 – Ouvrages et friches du port de Larros au port de Gujan

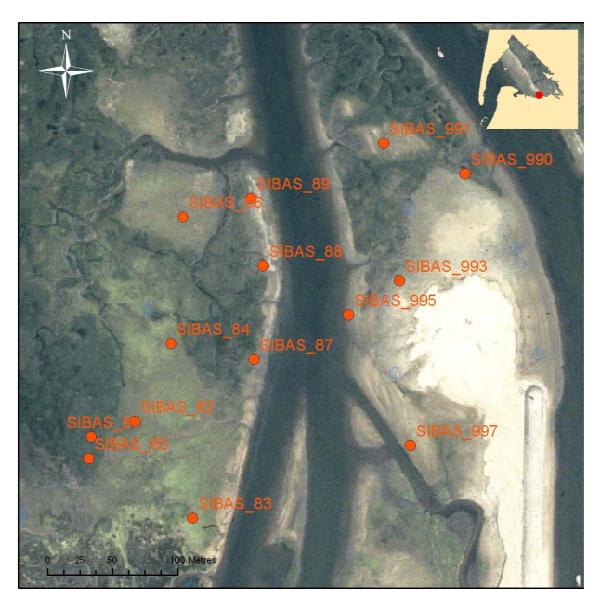
On notera fin février – début mars 2006 la présence d'un dépôt de feuilles mortes bien identifiées dans le chenal ! (995). Il s'agit selon toute vraisemblance d'une décharge de feuilles collectées à terre.

Figure 9 – Ouvrages et friches au nord du port de Gujan

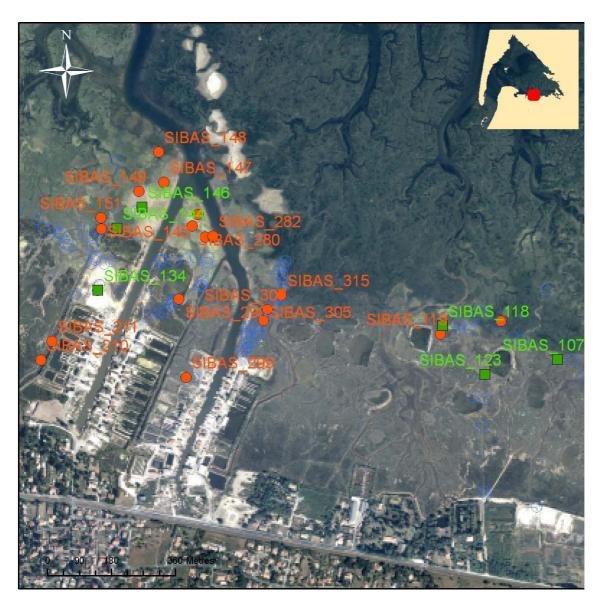
Par ailleurs, les tonnes sont également concernées : au point 307, du sable, des argiles de dragage et des poches à huîtres isolent une vasque avec une cabane (tonne en construction ?). Au point 118, on observe du découpage de *S. maritima* à la bêche. Ce 'jardinage' semble aussi en relation avec l'entretien ou la construction des bordures de tonnes (cf. points 801 et 804 au domaine de Bayonne).

Figure 10 – Ouvrages et friches au voisinage du port de Meyran

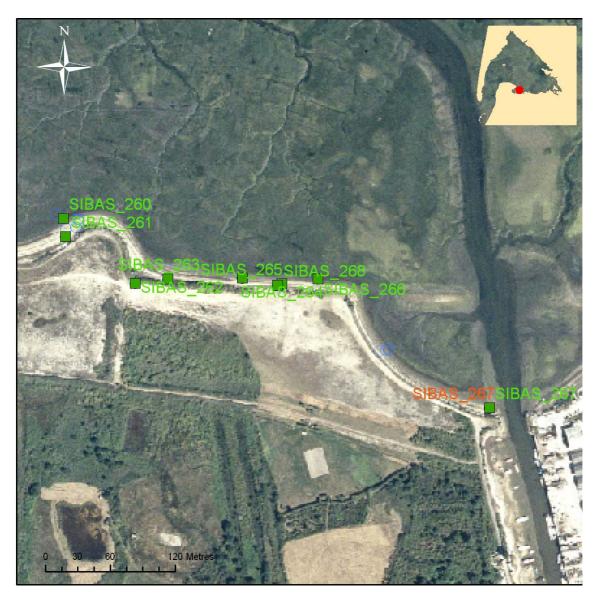
L'entrée du port du Rocher est protégée de part et d'autre du chenal par une digue en demi cercle, qui fait suite à la digue des prés salés est. En fait, il existait au préalable, en bordure des prés salés, une digue plus ancienne, bâtie sur l'argile des anciens marais. En direction de la Teste, seule cette ancienne digue existe. Entre les points 261 et 262, elle enrobe un promontoire. A partir du point 264 en allant vers l'est, la digue a été refaite par endroits. A partir du point 265, la digue a été entièrement refaite. En fait, des processus d'érosion et de sous-cavage lessivent les argiles maintenues par les anciens pieux de bois cassés, et la première digue s'effondre par 'collapse'. Comme la nouvelle a été bâtie, non sur le substratum, mais sur la précédente, elle commence à suivre le même sort et se dégrade. Des parpaings de l'ancienne digue parsèment la plage. Au niveau du port du Rocher, curieusement des vestiges de l'ancienne digue on été maintenus en place en travers de l'entrée, isolant une vasque où se fait une sédimentation de vase fluide à gigartines impraticable même en patins (71% de vase à 0.658m ngf - voir l'analyse sédimentométrique et le profil topographique § 2.2.5).

Figure 12 – Ouvrages et friches à l'ouest du port du Rocher

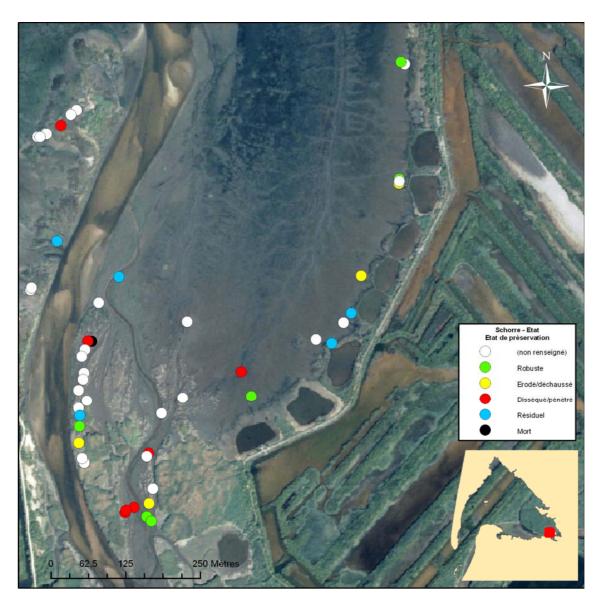
phragmites, démontrant la disparition des communautés intermédiaires du bas-moyen schorre (à l'exception de rares obiones en rive gauche de l'Eyre) avec accommodation de la sédimentation au niveau le plus élevé de la mer. Ces mécanismes seront détaillés plus loin. De belles prairies à salicornes annuelles (*S. dolichostachya*) devenant d'un beau rose en septembre peuplent la partie basse sur la rive droite de l'Eyre. Par voie de conséquence, ce schorre apparaît majoritairement disséqué à résiduel (fig. 17).

Figure 17 – Etat du schorre près de l'Eyre du Teich

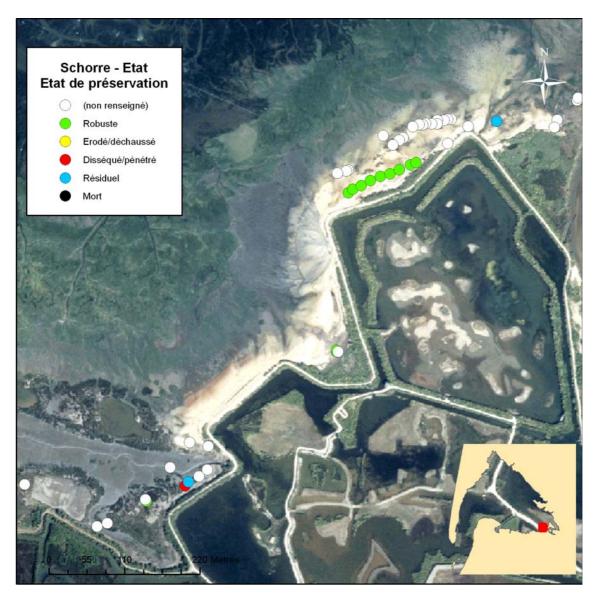
L'essentiel de la bordure du parc, endigué, est bordé d'une belle plage de sable en amont de la slikke. Elle offre, près de la pointe nord des digues, une bande de joncs, probablement résiduels, et sur la plage, un petit schorre à peuplement très spécifique de *Salsola kali* (soude brûlée) dans le sable (fig. 18). Près du domaine de Bayonne, de l'autre côté de l'estey, le paysage est radicalement différent, beaucoup plus envasé, avec quelques pointements de joncs, obione et asters dans la haute slikke. Sauf localement, il apparaît donc très disséqué à cet endroit. Le *Limonium* y résiste et la salicorne le pénètre.

Figure 19 – Etat du schorre devant le parc ornithologique du Teich

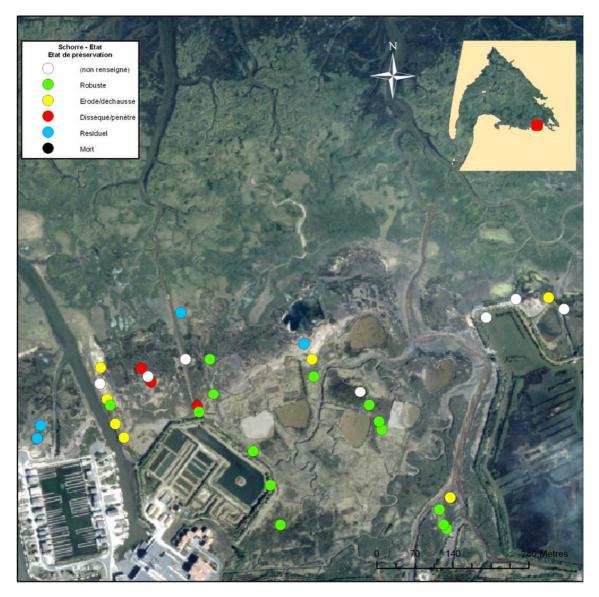
Figure 21 – Etat du schorre entre le domaine de Bayonne et le port de la Barbotière

Dans cette zone où les aménagements divers (domaines endigués, tonnes de chasse, lycée de la mer, ports) ont déjà pris trop de place aux dépends du schorre, tout aménagement futur, s'il est indispensable, devrait être restreint à la partie interne la plus robuste du schorre à Elymus en évitant toute perturbation de la partie externe.

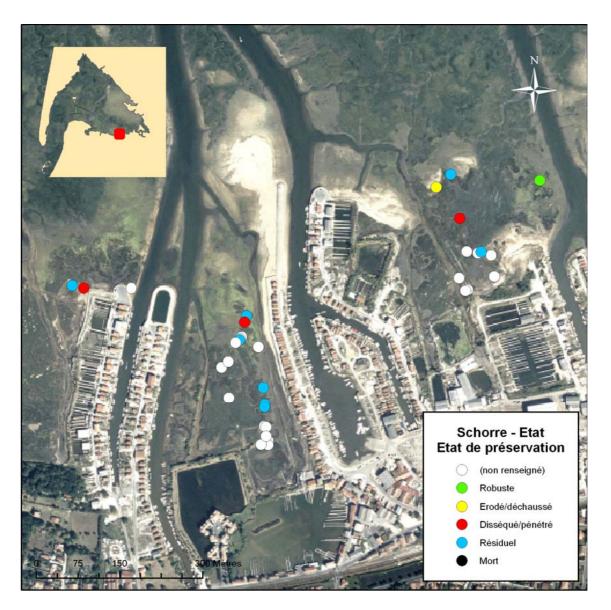
Au front de la darse ouest du port du Canal, s'étend une petite plage avec un haut schorre à *Phragmites*, *Juncus* et *Inula crithmoides*. Comme cela est écrit précédemment, la zone comprise en le port de Larros et le port de Gujan correspond à un schorre mité complètement résiduel à *Aster tripolium*, avec un petit pointement à *Elymus* et quelques massifs d'obione. Cette zone est complètement détruite et nécessiterait une réhabilitation.

Figure 23 – Etat du schorre du port du Canal au port de Gujan

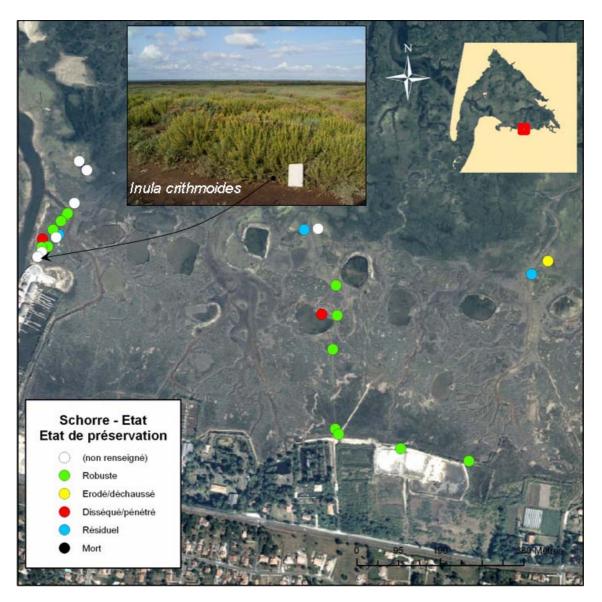
C'est le domaine qui voit la plus grande extension du schorre dans un état à peu près naturel, à l'exception des tonnes qui y ont été créées. Il est à la fois drainé et pénétré par deux grands réseaux d'esteys, à l'est et au centre (craste de Lesclaux). En amont des tonnes, le haut schorre robuste est développé avec des *Baccharis* en bordure de digue, des joncs et des prairies de *Spartina juncea*. Le bas-moyen schorre est un schorre à Aster résiduel. On note une érosion du schorre à Obione en bordure d'une tonne. A la pointe est du port de Meyran, subsiste un petit schorre zoné et diversifié, avec *Inula crithmoides* sur les parties les plus hautes et *Suaeda maritima* plus bas.

Figure 25 – Etat du schorre entre le port de Gujan et le port de Meyran

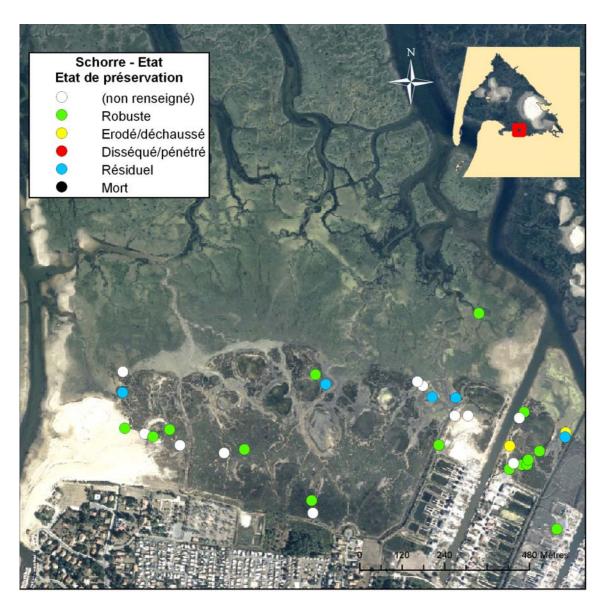
Ce schorre est bien développé et apparaît comme toujours, robuste dans ses parties hautes, et résiduel dans sa partie basse. On y trouve un jonçaie très étendue avec une zonation *Elymus* en haut, jonc, et obione. L'obionetum est fortement étendu. On note également la présence de *Spartina juncea*. La partie basse est dominée par l'Aster. En raison des perturbations apportées par les ouvrages, la zonation est plus étroite au front du port de Meyran avec de haut en bas. *S. juncea, Juncus, Obione* et *Limonium*. La salicorne pénètre le schorre en avant de la darse ouest.

Figure 27 – Etat du schorre du port de Meyran au port de la Hume

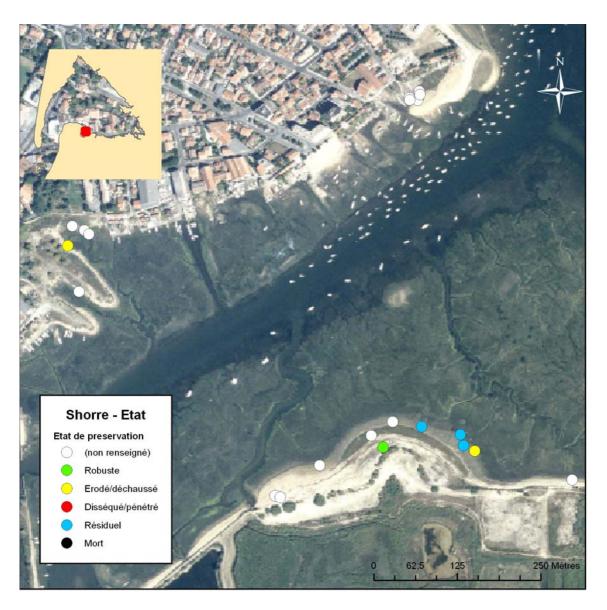
Trois zones sont concernées : un croissant au sud, à l'est du port de la Teste, un fond de crique près du Lapin Blanc, et un petit massif près de la pointe de l'Aiguillon. A l'est de la Teste le schorre s'est développé par accrétion latérale. Il est dominé par de la salicorne, avec *Obione* et *Limonium* subordonnés. Vers l'est la plage est érodée (voir plus loin) et le schorre devient résiduel. Au Lapin Blanc, c'est un petit schorre à jonc, obione et salicorne, à la pointe ce sont des massifs d'obione avec des bas fonds à salicorne.

Figure 29 – Etat du schorre entre les prés salés est et la pointe de l'Aiguillon

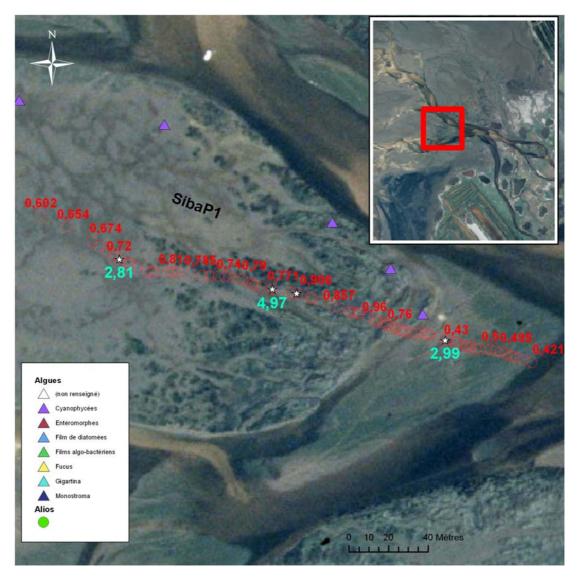
Le profil 1 est parallèle au bras principal de l'Eyre de Malprat, au sud en rive gauche. Il recoupe une matte de sable vaso-argileux à Scrobiculaires (autour de 0.65 m) et Myes (*Mya arenaria*) dont la végétation de scirpes (*Sc. maritimus*, entre 0.75 et 0.80m) est en voie de disparition (voir chapitre spécifique). Les cyanophycées y sont communes sous forme de films superficiels sur le sédiment (vermicules gris sur la photo) ou de manchons sur les plantes.

Figure 46 – Profil topographique SibaP1, delta de l'Eyre de Malprat

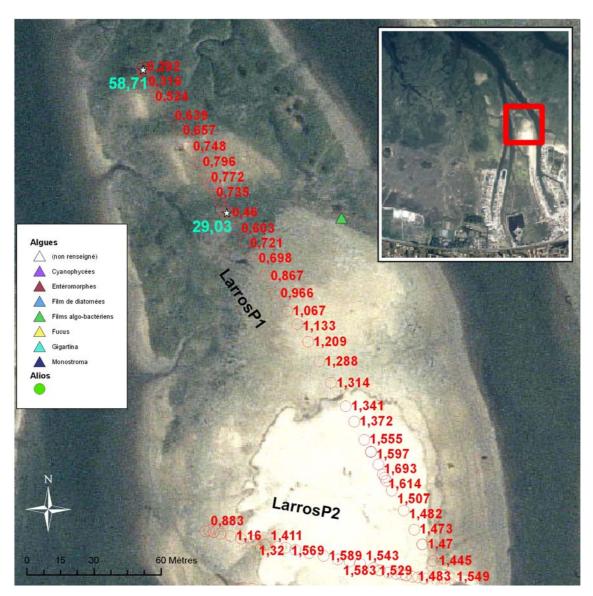
Figure 49 – Profils topographiques Larros P1 et P2, port de Larros

Au port de Larros, le profil 1 a té réalisé depuis la pointe de la jetée dans l'axe du banc qui sépare le chenal d'accès du port de Larros de celui du port de Gujan. En amont, il part du haut de plage à 1.60m et s'étend jusqu'à la vasière (0.29m,) en passant par des faciès de sable vaseux. Les îles de sable sont artificielles et correspondent à des déblais du chenal. Le faciès sablo-vaseux (29%). est classique à arénicoles. Vers l'aval, on passe assez brutalement à une vase assez fluide (59% de vase) avec de rares zostères.

Les profils 2, 3 et 4 sont perpendiculaires au môle vers l'ouest, en direction du chenal du port de Gujan entre 1.78m et 0.17m et recoupent principalement les barres de sable avec des faciès de sable vaseux à arénicoles, ou de sable floculeux près de la boucle du chenal accessoire au sud.

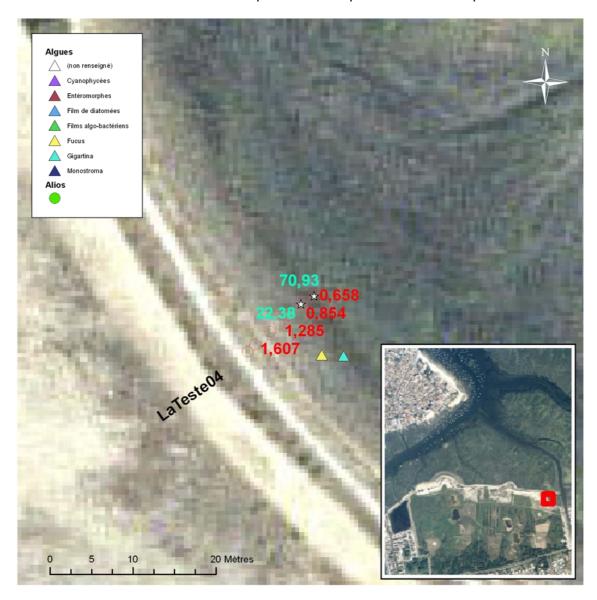
Figure 53 – Profil topographique du port du Rocher

Au port du Rocher, ce profil est destiné à montrer le très fort gradient topographique et sédimentologique de la digue vers la vasière qui se forme à l'abri des restes de l'ancienne digue. Entre 1.60m et 0.65m, on passe de la plage sableuse à une vase fluide à gigartines. Le sédiment passe à 22% de vase puis atteint 71% au point de mesure en moins de 10m. Les fucus profitent de la présence de blocs pour se fixer.

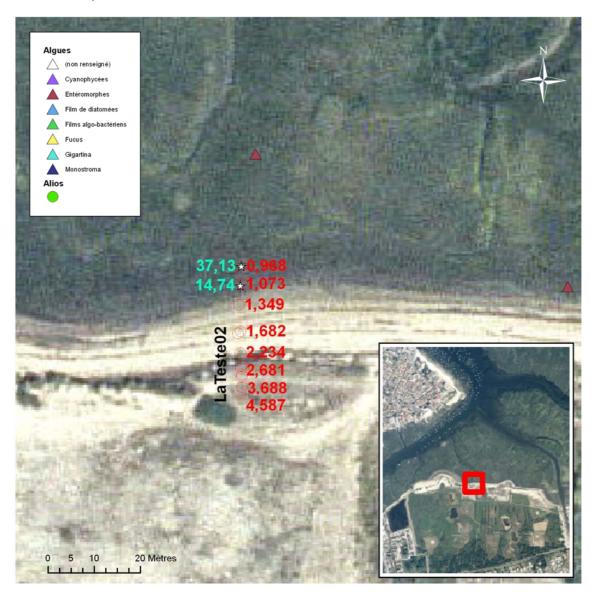
Figure 55 – Profil topographique La Teste 02

Le profil "02" illustre la topographie à proximité de la falaise d'érosion. Il débute sur la dune face aux spartines (4.60m), traverse la plage pour atteindre une vasière à hydrobies (de 14 à 37% de vase), vite fluide vers l'estey On note des dépôts d'entéromorphes sur la slikke.

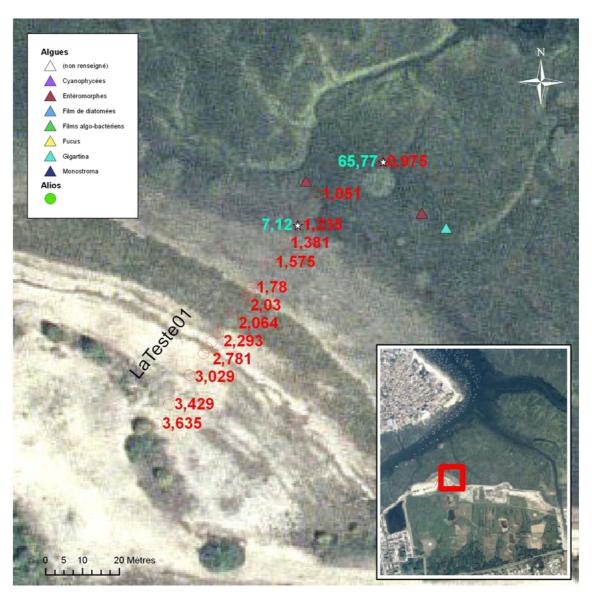
Figure 56 – Profil topographique La Teste 01

Le profil "01" a été réalisé à l'extrémité est du schorre en croissant. Ila crête (3.65) est formée d'une petite dune à Tamaris. En aval, une microfalaise sépare une banquette à Agropyrum du haut de plage. Le bas de plage passe à une slikke sablo-vaseuse à arénicoles, avant le passage à la vasière (0.98m, 66% de vase). On notera les touffes de spartines et des dépôts d'entéromorphes et de gigartines.

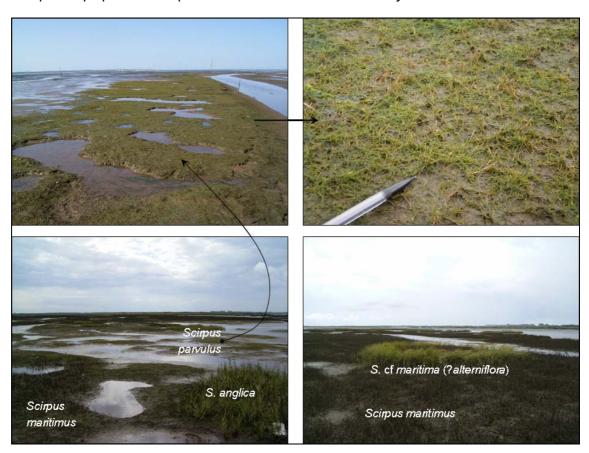
Figure 59 – Populations de scirpes et spartines dans l'Eyre de Malprat

Les prairies à *Scirpus (Bolboschoenus) maritimus*, au port voisin de celui des joncs, sont particulièrement intéressantes par leur présence mais aussi par leur régression. Lorsqu'on quitte le port des Tuiles vers l'aval, les phragmites, qui forment un couvert impénétrable, laissent la place à une prairie de scirpes qui atteint la vase de l'estuaire (fig. 58, deux points verts à l'est). Plus vers l'aval, dans le front du delta au contact de la slikke, les scirpes ont présenté une extension importante comme en témoigne la cartographie qui en est faite. En 1995, Bouchet avait cartographié des phragmites sur le même banc! Cependant, cette ancienne scirpaie apparaît aujourd'hui moribonde. En effet dans la plupart des cas, les pieds sont morts, cassés, le plus souvent manchonnés par des films de cyanophycées qui les font apparaître noirs (fig. 59).

Ailleurs, plus au sud, ils sont desséchés. Au moins deux facteurs semblent la cause de cette grande régression : le manque d'eau douce dû à la sécheresse des dernières saisons et la progression du domaine marin aux dépends du front de delta, peut-être liée au déficit de sable apporté par l'Eyre par rétention dans les dessableurs. Les scirpes sont alors remplacés par d'autres espèces plus euryhalines et tolérantes à l'immersion: *Spartina cf maritima* (spartine x), *S. anglica* et *Scirpus parvulus*. *Scirpus parvulus* (fig. 58, triangles violets et fig. 59) est une forme drue gazonnante de quelques centimètres qui forme des tapis, en emplacement de *Scirpus maritimus*. Nous l'avions observé à l'aérium d'Arès près du trou de Tracas, il possède ici une beaucoup plus grande extension et pousse sur des sables argileux relativement compacts qui par ailleurs peuvent être aussi des faciès à *Mya arenaria*.

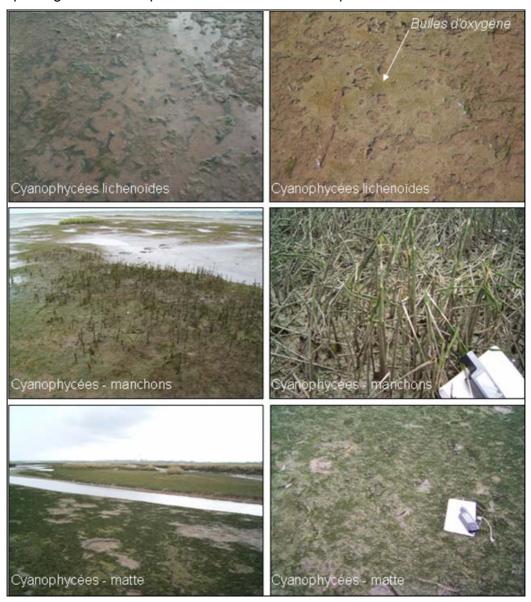
Figure 65 – Trois habitus de cyanophycées

Les cyanophycées sont abondantes dans la zone située sous l'influence du delta de l'Eyre. Elles se présentent sous plusieurs habitus (fig. 65) :

- sous la forme de filaments formant des manchons autour de la végétation, notamment *Scirpus maritimus* (voir plus haut),
- sous la forme de films superficiels formant des mattes aux formes lichénoïdes ou en tapis fragmentés en copeaux aux bords rebroussés par la dessiccation.

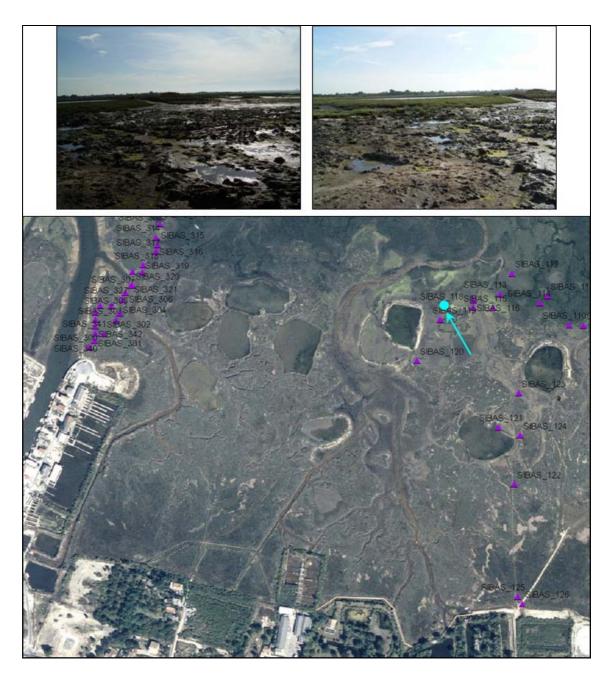
Figure 72 – Etrépage de la haute slikke près du port de Meyran (SIBAS-118)

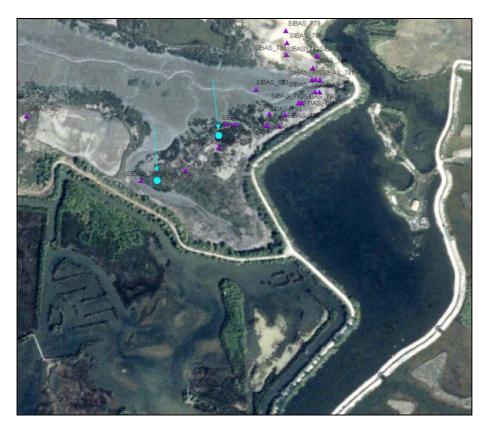
Figure 73 – Zones d'étrépage de la haute slikke et du schorre à la Molle (SIBAS-801/804)

Les points 801 et 804 sont situés dans l'anse entre le parc ornithologique et Bayonne (fig. 73). Au point SIBAS-801, c'est un étrépage profond aux dépends d'un schorre à joncs et à *S. maritima* dans des argiles pédogénétisées. Au point 804, c'est aux dépends d'un schorre à joncs et Obione (avec quelques scirpes). Il s'ensuit un remplissage secondaire de vase très fluide à *Nereis diversicolor*.

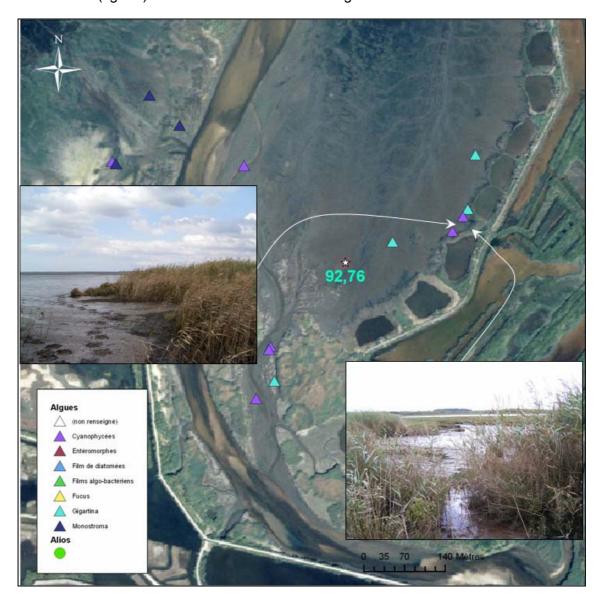
Figure 75 - Zone d'envasement devant l'île de Malprat (Eyre du Teich)

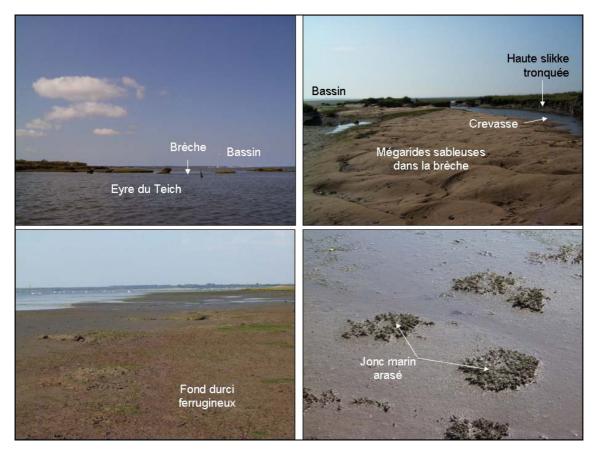
Figure 77 – Figures d'érosion à la pointe de l'Eyre

Les environs de la pointe de l'Eyre sont caractérisés par des zones de non dépôt (fonds durcis ou 'hard grounds') dues au nettoyage permanent des sédiments par les courants marins.

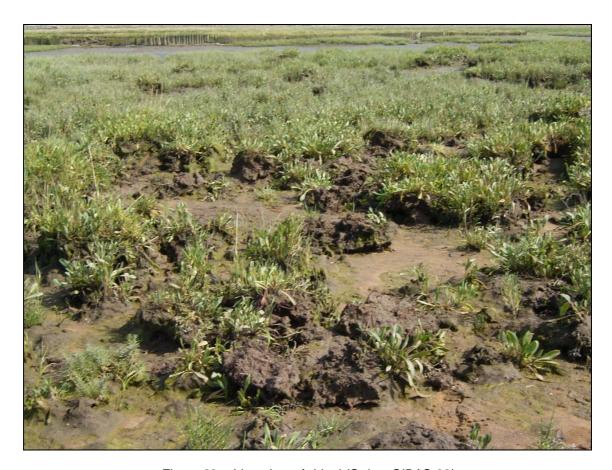
Figure 82 – Limonium résiduel (Gujan, SIBAS-98)

D'un point de vue bionomique on assiste au télescopage de populations vivant initialement dans des zones distinctes : *S. anglica*, qui résiste le mieux à l'immersion, depuis la slikke suit la transgression. Selon les endroits, *S. maritima* tend à se déchausser (érosion) où à s'envaser (sédimentation). Les populations du schorre résiduel sont constituées d'une mosaïque d'espèce du bas schorre et d'espèces vivant habituellement dans un schorre plus élevé mais résistantes grâce à leur système racinaire puissant (Limonium par exemple, fig. 82).

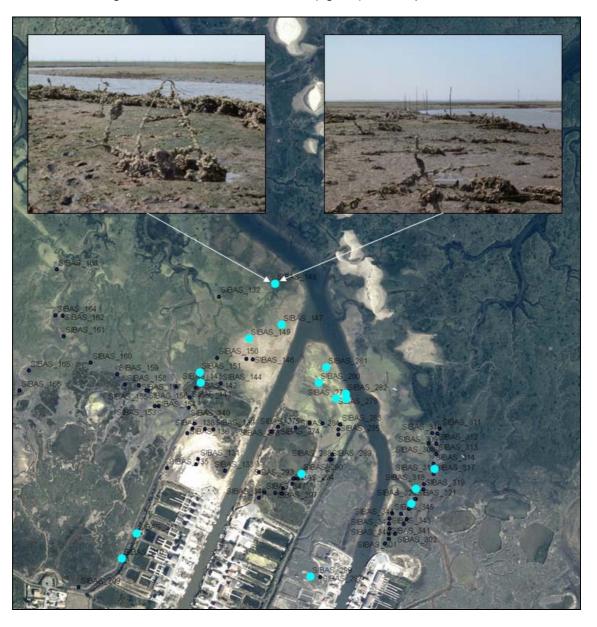
Figure 83 – Exemple de friches ostréicoles à Meyran

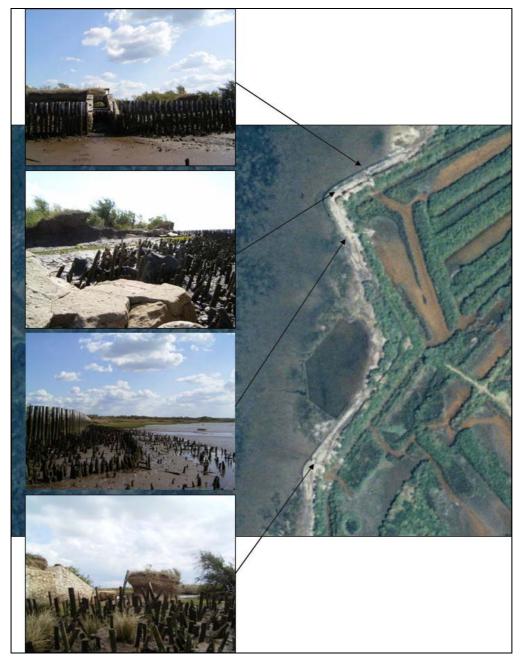
Pointe nord-est de la digue de Malprat

Figure 84 – Falaise d'érosion et brèches de la digue de Malprat

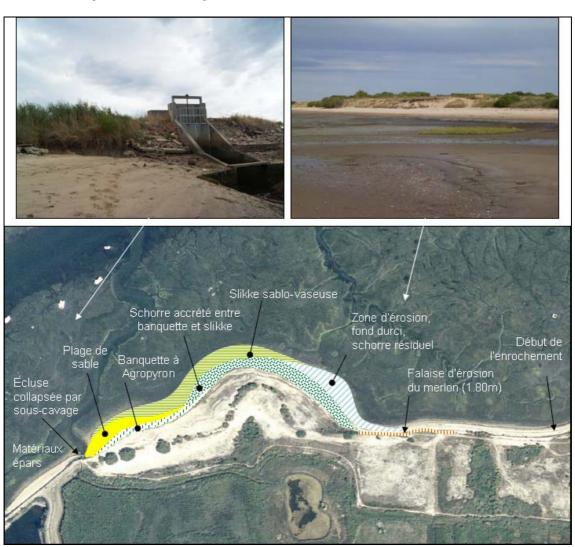
A l'ouest du port du Rocher, la nouvelle digue créée à l'entrée du port est bâtie sur une ancienne digue qui elle-même s'effondre par sous-cavage de l'argile sur laquelle elle a été construite. Sa stabilité est alors mise en cause. La pointe en enrochement initie elle-même des processus d'érosion latéraux induisant le sous-cavage des ouvrages (fig. 85). A l'entrée du port, les restes de l'ancienne digue forment une barre transversale derrière laquelle s'accumule une vase organique à gigartines. Il faut restaurer la digue et, si l'on doit maintenir une protection en dur, il est recommandé d'adoucir son tracé. Il faudrait aussi d'envisager un nettoyage des ruines pour éviter le confinement.

Figure 86 – Schéma interprétatif de la bordure de la digue naturelle des prés salés est

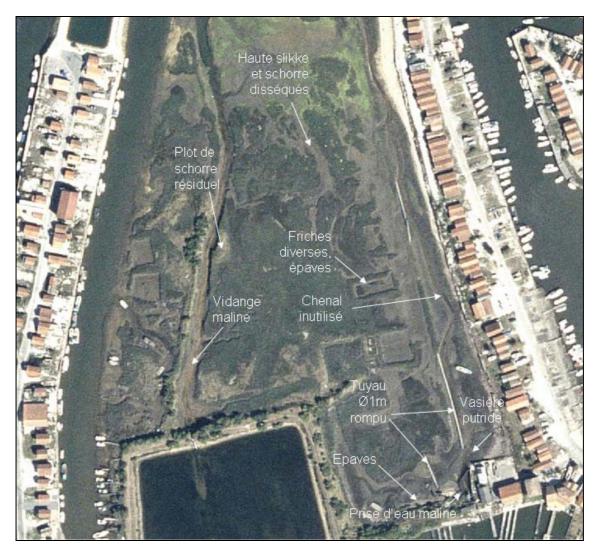
Figure 87 – Etat de l'espace entre les ports de Larros et de Gujan

En résumé on peut considérer que d'un point de vue environnemental cet espace est très dégradé. Des travaux de réhabilitation de ce site sont donc nécessaires (fig. 88). Outre l'état de démantèlement du schorre, Ils sont en particulier justifiés par la recherche d'une source d'eau de mer de meilleure qualité pour les malines.

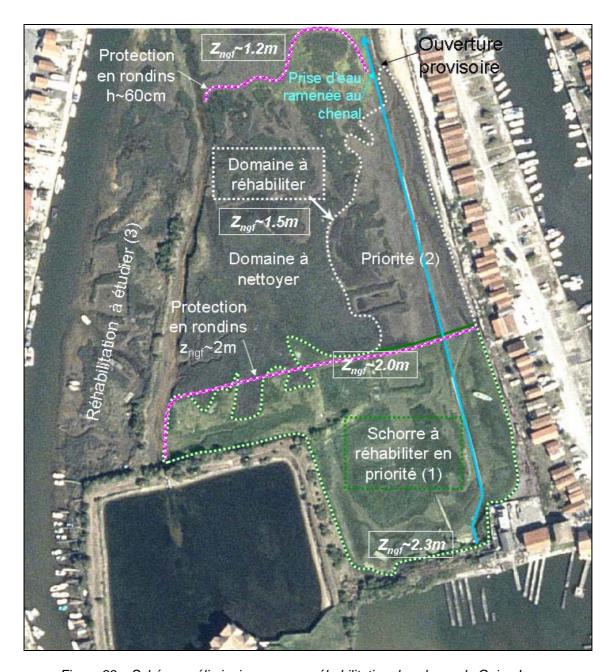
Figure 88 – Schéma préliminaire pour une réhabilitation du schorre de Gujan-Larros

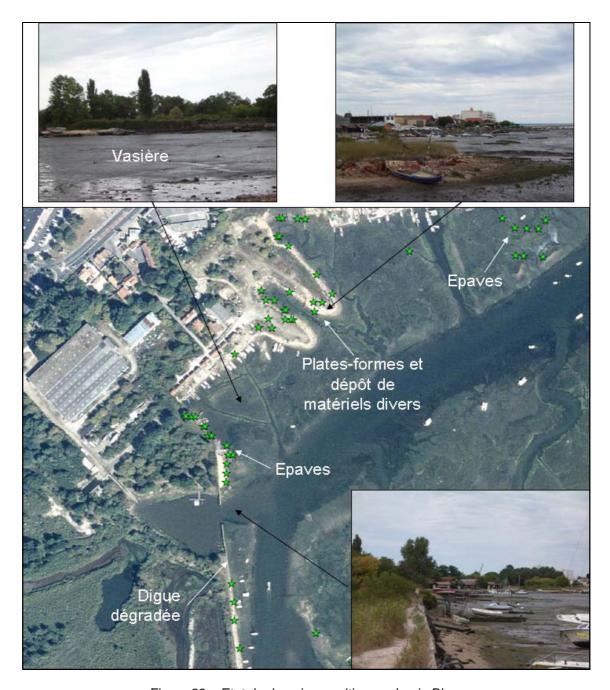
Figure 89 – Etat du domaine maritime au Lapin Blanc

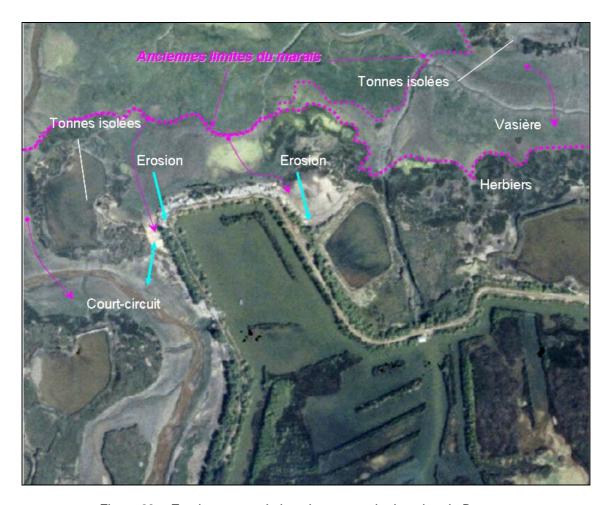
Autour de la digue de Bayonne, le schorre et la ligne de rivage sont terriblement dégradés par la présence des tonnes et de la pointe, avec une falaise à la pointe et une érosion également de part et d'autre (fig. 92). Ce tracé, qui était valable à une époque où les schorres étaient intacts, ne l'est plus maintenant qu'ils sont démantelés et que les vagues viennent battre le pied du mur. Il faudrait réduire la pointe, enlever tous les gravats qui sont répandus tout autour, et rectifier le tracé des herbiers à *S. maritima* en pratiquant un jardinage de restauration.

Figure 92 – Erosion autour de la pointe ouest du domaine de Bayonne

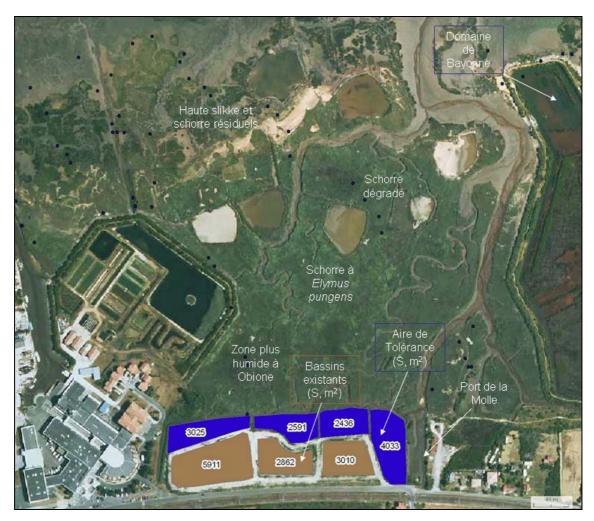
Figure 93 – Les bassins de décantation dans le schorre interne

surfaces admissibles. Toute atteinte au schorre moyen et inférieur, déjà très dégradé est prohibée.

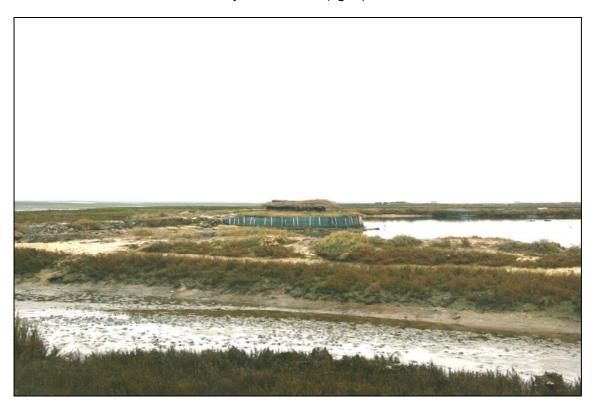
Figure 4 - Nouveau lac et tonne de chasse établis sur le bas-schorre soumis à érosion à l'ouest de Meyran.

Une autre spécificité locale doit résolument être relevée car son incidence sur la pérennité et la dynamique des schorres est considérable, à savoir la présence de très nombreux lacs de tonne de chasse, situés pour la plupart directement au contact de la haute-slikke ou franchement sur celle-ci, c'est-à-dire aux plus mauvais endroits. La poursuite actuelle de ces aménagements et les décapages volontaires des prairies de haute slikke ou du bas schorre au profit des tonnes conduisent aujourd'hui à une inquiétante déstructuration, non seulement du bas-schorre et de la haute-slikke des marais, mais aussi du schorre moyen lui-même (fig. 4).

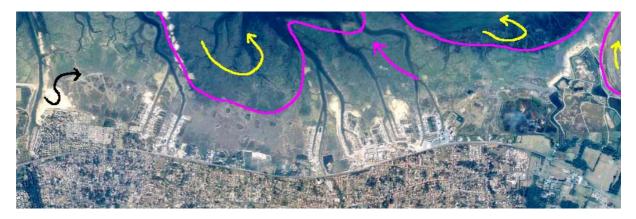
Figure 14 - Interprétation (JEL-06) d'un survol aérien de Septembre 2000 (© SIBA)

Sauf à l'Ouest, la limite schorre-slikke est peu visible compte tenu de la couverture d'algues et de Zostères omniprésente sur la slikke. Cependant, les groupes Meyran Ouest et La Barbotière Est présentent chacun un aspect particulier qui les différencie du groupe central Gujan Ouest. Les zones de clapage et de dépôts de sédiments issus du dragage des ports sont encore visibles sur ce document. Ces dépôts, à proximité des ports, ont contribué à la destruction des schorres indigènes et/ou à créer de nouveaux habitats à faible pérennité. Certaines variations de couleurs del'image tiennent aux techniques de traitement.

Il s'agit d'une zone plus large que dans la vue précédente, montrant d'une façon très évidente l'urbanisation avec absence de coupures le long de cette frange littorale et d'espace tampon entre celle-ci et les espaces encore « naturels » de marais. Les extensions industrielles se sont finalement faites aux dépens du DPM. Les emplacements des secteurs de clapage des sédiments dragués sont très visibles tout comme certaines caractéristiques morphologiques de l'estran. La slikke nue du secteur occidental (1) se caractérise par une plate-forme située comparativement à une altitude plus élevée que celle des secteurs central et oriental (3 et 4). La pointe de l'Eyre joue un rôle considérable dans la courantologie locale car elle favorise l'accrétion sédimentaire de la slikke et de la haute-slikke à l'Ouest de celle-ci ; en jaune et noir, trajectoires supposées des courants de flot; en rose, ligne de discontinuité topographique marquant la bordure de la slikke s.s. la flèche rose indique la direction probable d'extension du triangle sédimentaire qui se développe au droit des ports sous l'effet des courants de vidange, au jusant.

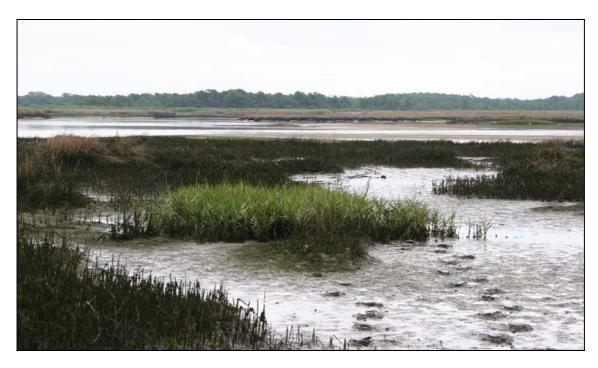
Figure 15 - Vastes peuplements déclinants à Bolboschoenus maritimus de l'Eyre

Sur la figure 15, les vastes peuplements déclinants à *Bolboschoenus maritimus* de la zone deltaïque de l'Eyre « surplombent » un clone vigoureux de *Spartina anglica* établi sur la haute-slikke.

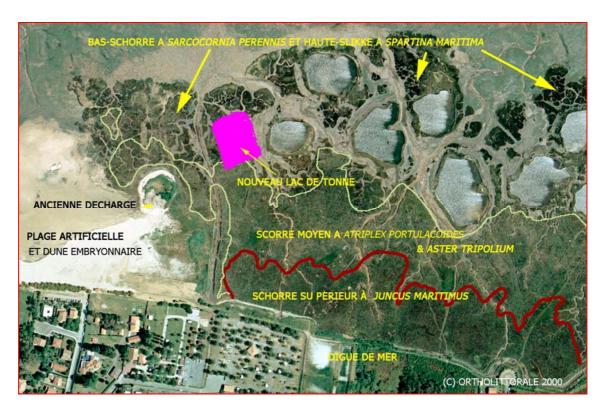
Figure 17 – Zones principales caractéristiques de l'organisation des marais à la Hume.

Cette vue correspond au même secteur que l'illustration précédente, mais vu en plan avec la distinction des trois zones du schorre et la haute slikke.

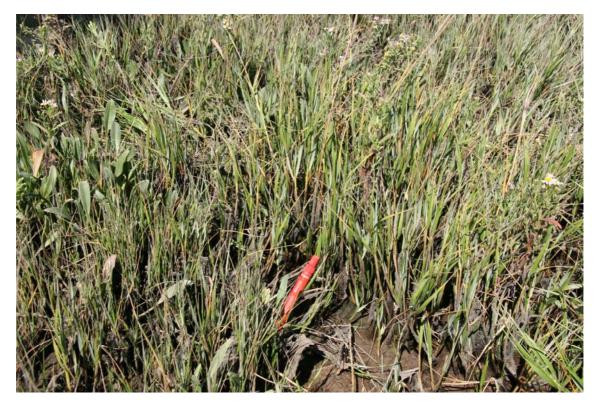
Figure 28 – Spartina cf. maritima et Sartina maritima (ouest Meyran)

Figure 28, *S. cf maritima*, plus élevée, colonise un bas-schorre à *Spartina maritima* s.s. et *Aster tripolium* avec, en sous-strate, quelques salicornes annuelles.
