La Réhabilitation du Domaine Public Maritime sur le Bassin d'Arcachon :

Un objectif partagé par les acteurs du territoire

Les travaux de réhabilitation : enjeux techniques, ostréicoles et environnementaux

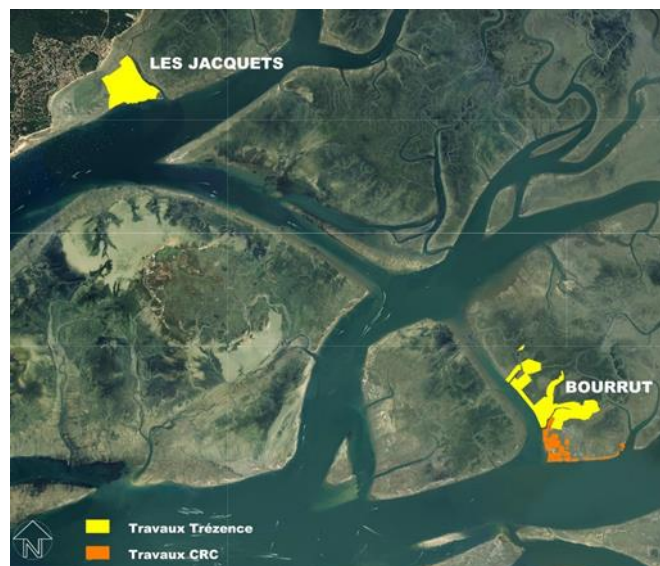
Deux sites sont concernés par ces premiers travaux : les Jacquets (2018/2019) et Bourrut (2020/2021).

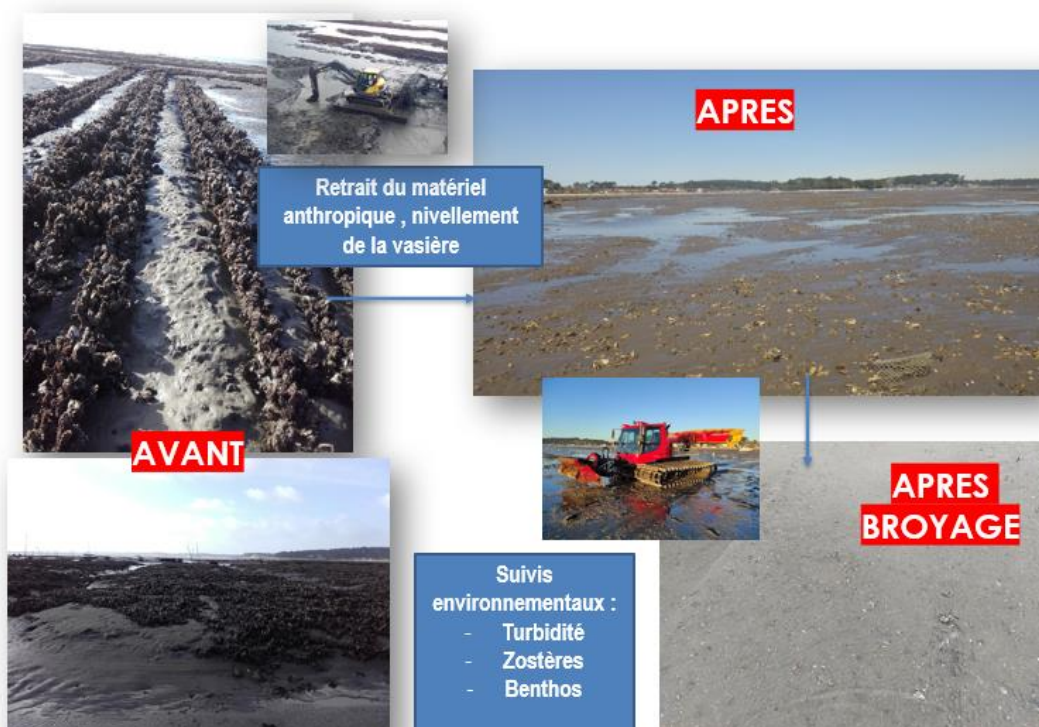
Au bilan, la vasière réhabilitée a retrouvé un faciès caractéristique sablo-vaseux avec une portance intéressante, validant les protocoles techniques employés. Restait une présence importante de coquilles, réapparues massivement après plusieurs mois, et qui a nécessité une intervention d'entretien pour limiter tout nouveau captage. Pour cela, des techniques de broyage ont été repérées et viennent d'être essayées (décembre et janvier 2021) :

Des essais de drague à coquillages se sont révélés faiblement concluants. Un essai de broyage des coquilles sur place est apparu plus prometteur pour retrouver un substrat propice à une recolonisation de l'herbier de zostères.
