## La réhabilitation des friches ostréicoles du Bassin d'Arcachon & la restauration des vasières

**Un objectif partagé par les acteurs du territoire**

Programme 2022-2023 élaboré avec le soutien financier de France Relance et de l'Office français de la biodiversité – Parc naturel marin du Bassin d'Arcachon :

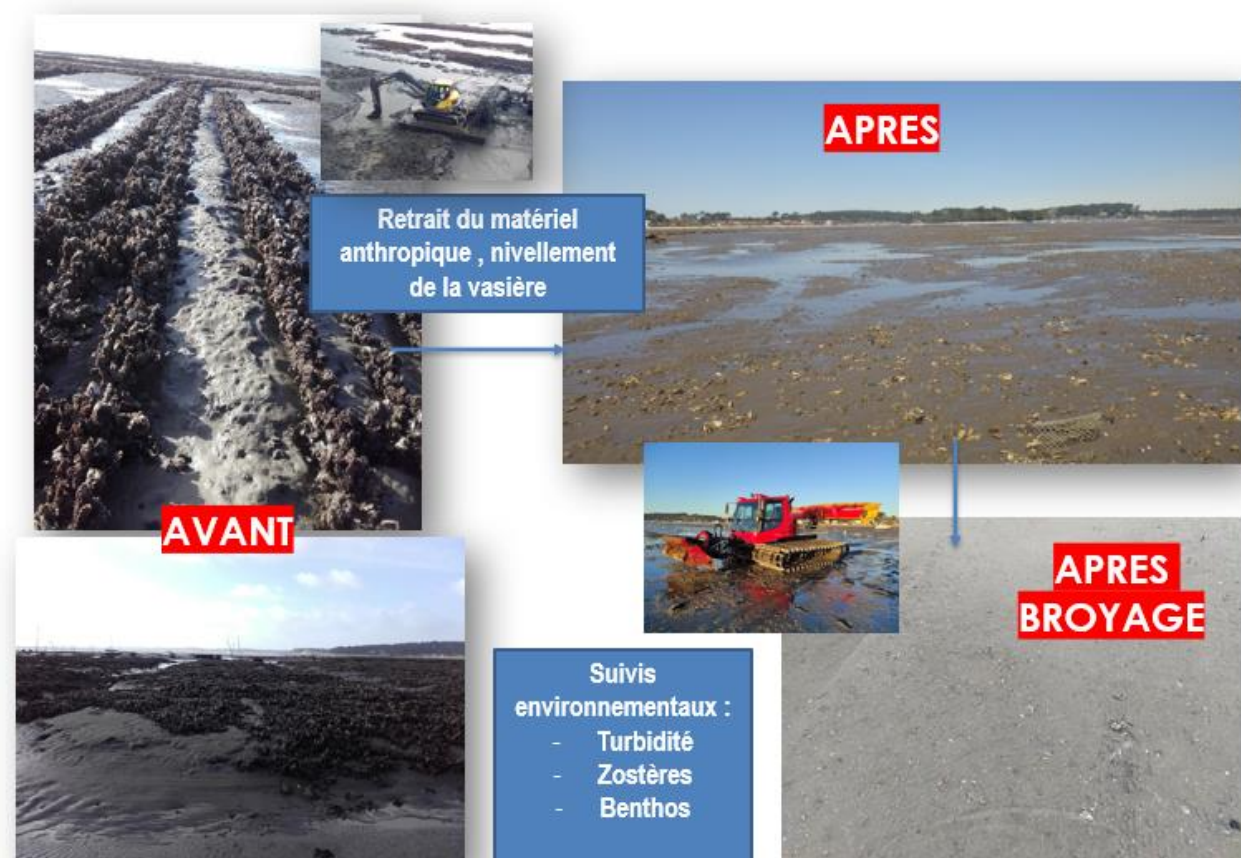
Pour cela, des techniques de broyage ont été repérées et expérimentées (décembre et janvier 2021)  
:

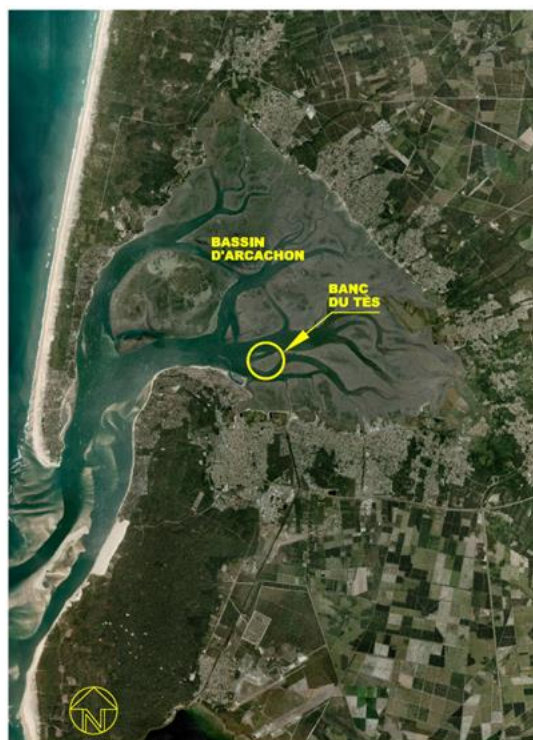
#### BANC DU TÈS

Le banc du Tès a fait l'objet d'une opération de réhabilitation sur sa pointe Ouest, la plus productive, en 2017/2018, sur une zone de 15 hectares. La partie Est, dont l'exploitation conchylicole est en retrait, représente 60 hectares. Sa réhabilitation permettrait d'achever la restauration complète du banc dans un objectif de restauration de vasières naturelles.

- retirer l'ensemble des déchets anthropiques (tables, plastiques,...) avec un retour à terre et un traitement dans les filières adaptées ;
- mener des expérimentations sur les coquilles en place, sans toucher le sédiment, à savoir la séparation des coquilles du sédiment, pour un retour à terre des coquilles.

Une synergie sera recherchée entre une restauration de vasière avec un potentiel zostère (sur 80% de la surface), et un espace à vocation conchylicole (sur moins de 20 % de la surface). En fin de réhabilitation, un nouveau cadastre sera proposé sur la première ligne en périphérie de banc.
