REHABILITATION DU DPM ANNEE 2019 BILAN DE L'OPERATION

Août 2019

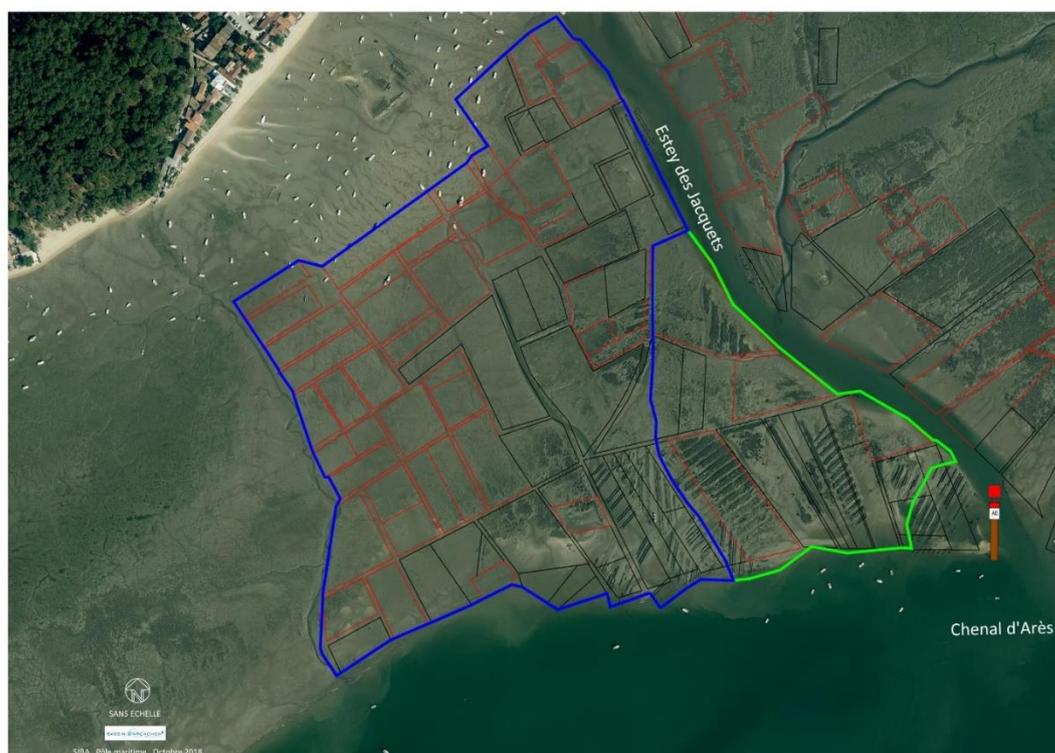
Figure 1 : Localisation de l'emprise des travaux

-Zone verte : zone réhabilitée en 2018 : 6.3ha

-Zone bleue : zone réhabilitée en 2019 : 20.08ha

-Superficie des parcelles ostréicoles concédées : 7.27ha

-Superficie des parcelles ostréicoles non-concédées : 9.09ha

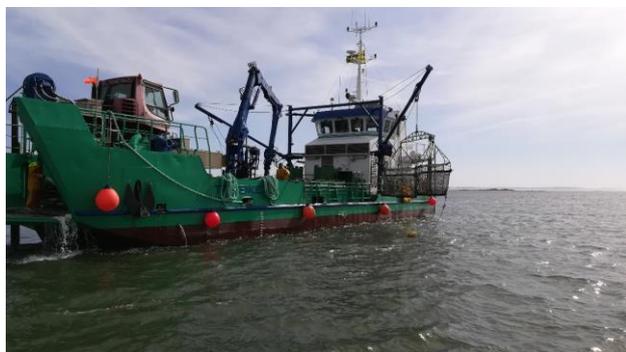
La Trézence

- la pelle sur ponton pour l'enlèvement des ferrailles ;
- la dameuse pour casser les massifs d'huitres et niveler le terrain ;
- la grue équipée d'une benne preneuse de la Trézence pour le chargement des ferrailles.

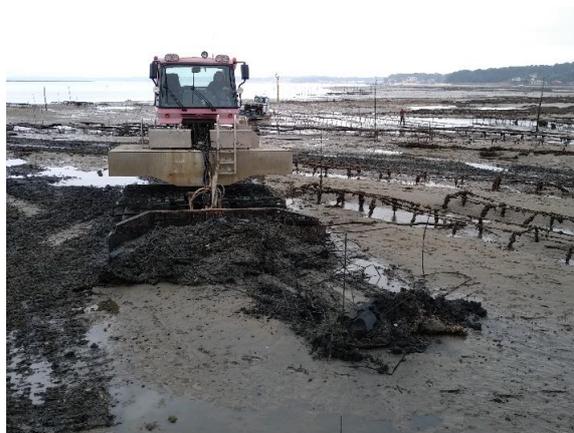
La dameuse nivelle le terrain

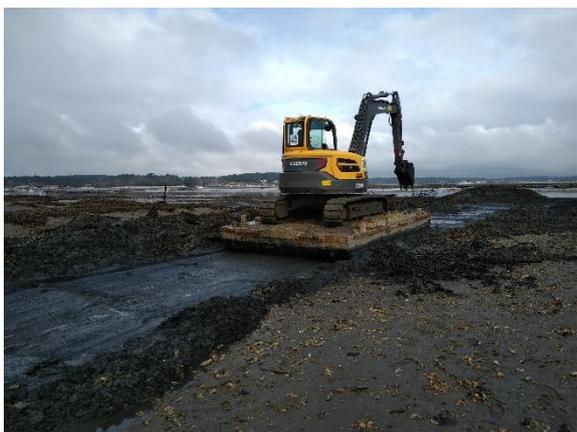
Pelle sur ponton flottant

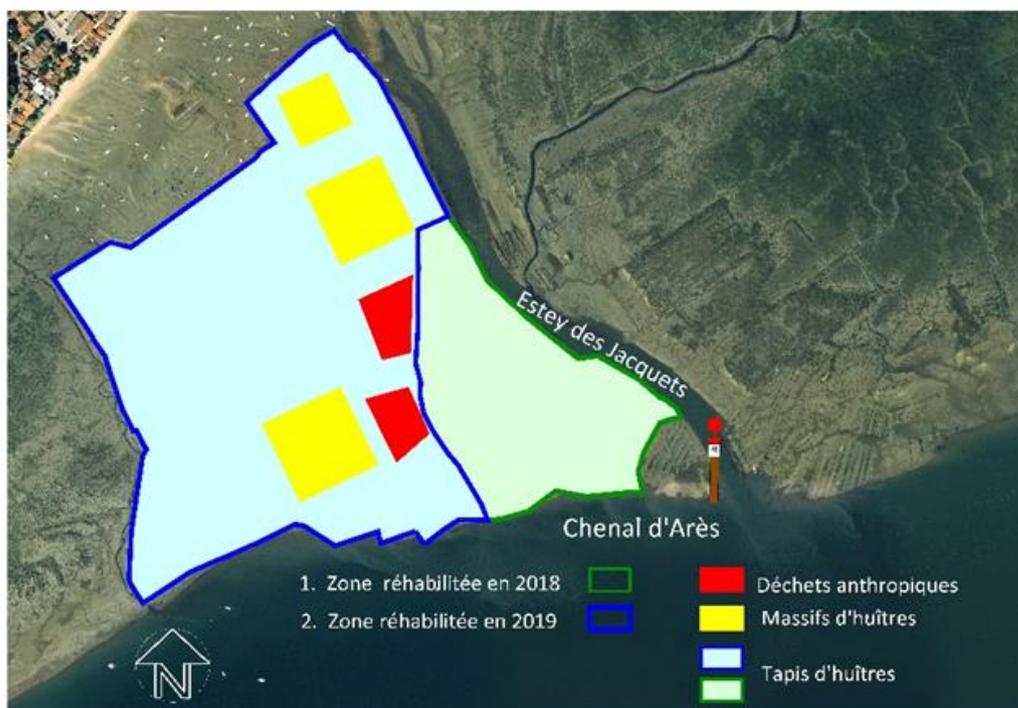
Figure 2 : Découpage de la zone des Jacquets à réhabiliter

Le banc des Jacquets peut être découpé en 3 zones :

- une **zone avec de nombreux déchets anthropiques** qui a nécessité l'utilisation de la pelle sur ponton (durée des travaux 2 marées) ;
- une zone avec des importants massifs d'huîtres qui a nécessité un passage de la dameuse à sec et en eau pour niveler le terrain (durée des travaux 4 marées) ;
- une zone avec un léger tapis d'huîtres qui a nécessité le passage de la dameuse à sec : 3 marées

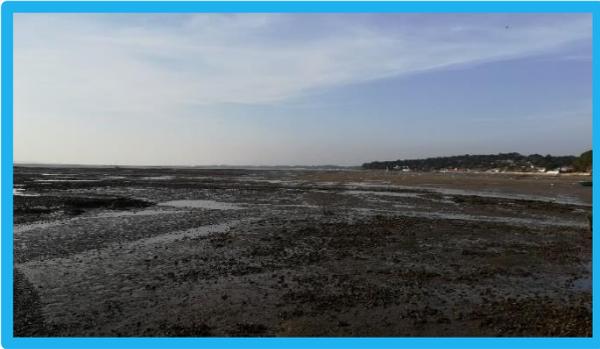
Zone avec tapis d'huître

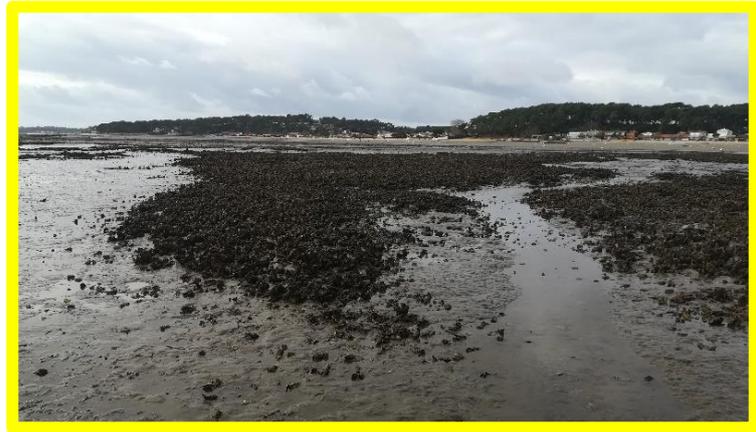
Zone avec un important massif d'huître

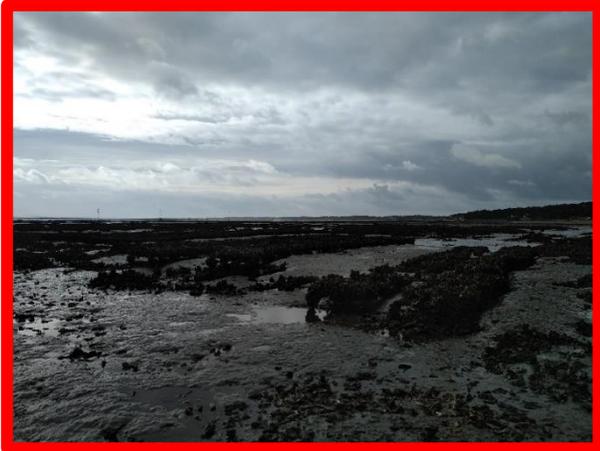
Zone avec des déchets anthropiques

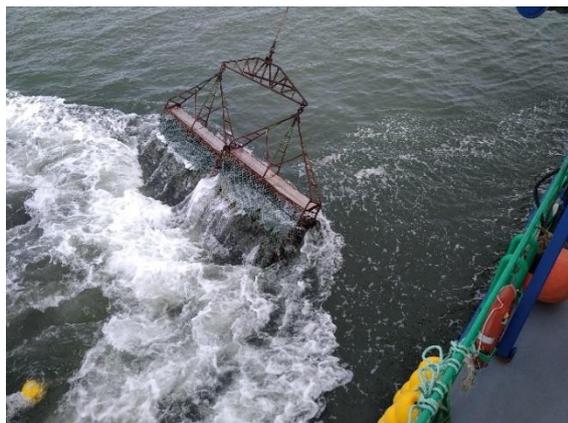
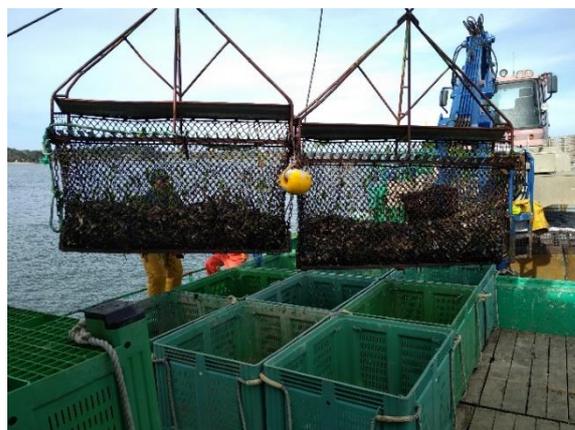
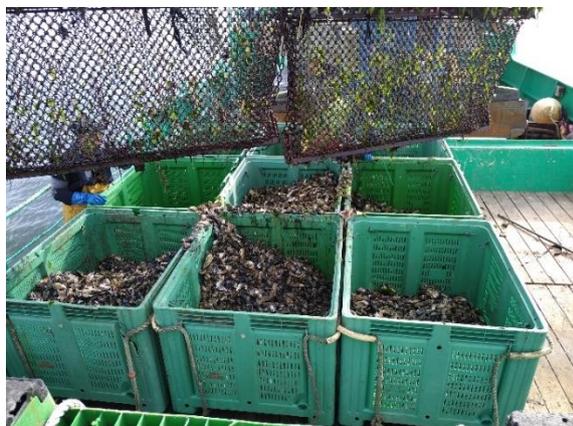
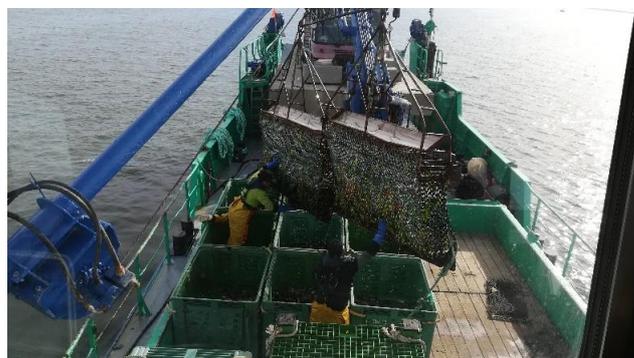
Figure 3 : La drague à coquillage

Un essai de la drague à coquillage a été réalisé. La durée de l'intervention a été de 1h30, 21 traînées réalisées soit le remplissage de 12 géobox pour un volume total de 4.8T d'huitres. L'essai a été très concluant, aucun nuage turbide n'a été observé lors de cet essai et la qualité des coquilles a permis de les valoriser en coquilles de catégorie A.

Au total, 5 marées de drague à coquillage ont été réalisées soit 85 trainées et 24.87T de coquilles rapatriées à terre. Malgré ces interventions, de nombreuses coquilles restent en place.

Cette technique d'extraction des coquilles est très intéressante mais nécessite de nombreux passages.

Elle est à préconiser sur des zones déjà réhabilités et après passage de la dameuse en eau pour ne pas générer de nuage turbide.

La Trezence doit améliorer sa capacité d'emport en supprimant les géobox pour transporter plus de coquilles.

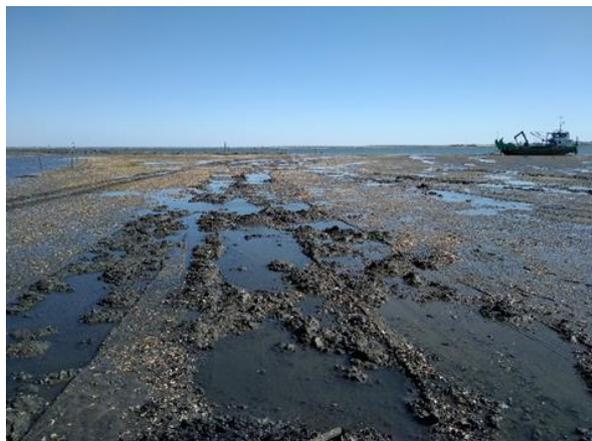
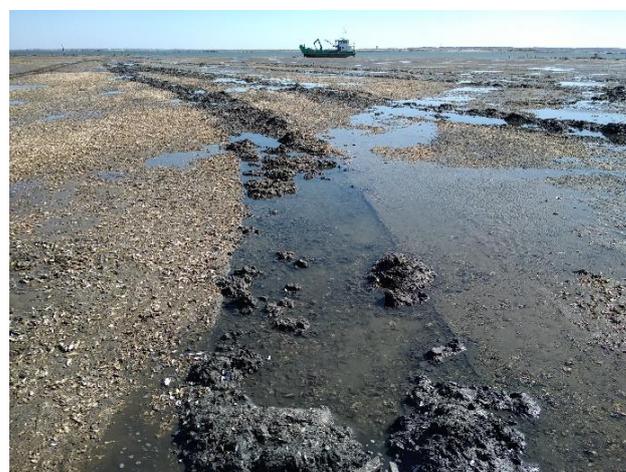
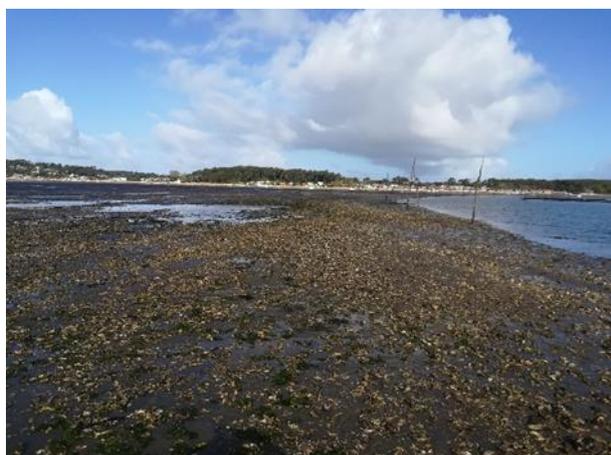
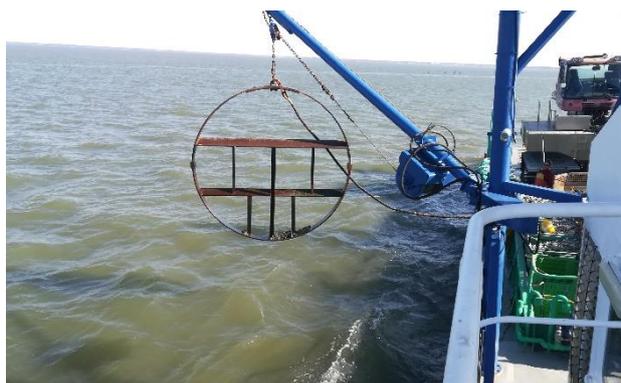
Le cercle a été passé en bordure du chenal pour tenter de casser les têtes des massifs de coquilles. La technique n'a pas été concluante car elle laboure le terrain à cause du poids du cercle.

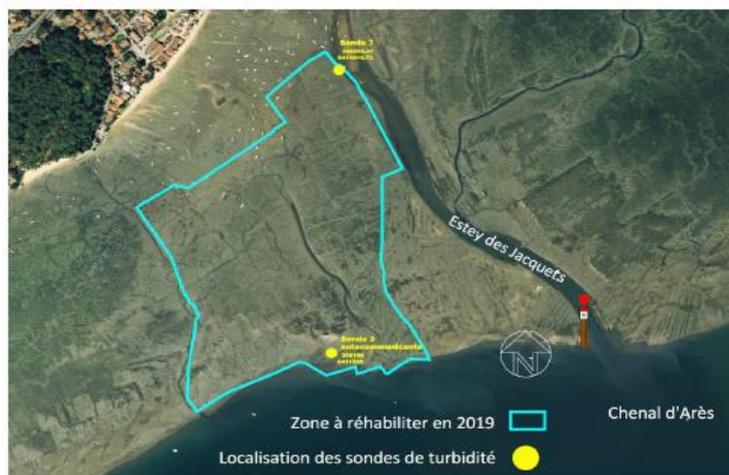
Figure 5 : Localisation des sondes de turbidité

Turbidité : Pour mesurer la concentration en matière en suspension de cette zone avant, pendant et après les travaux, deux sondes de turbidité ont été mises en place (semaine n°4) sur des pignots à environ 30 cm du toit de la vase : à proximité du chenal de Lège pour l'une et en bordure de l'estey des Jacquets pour l'autre.

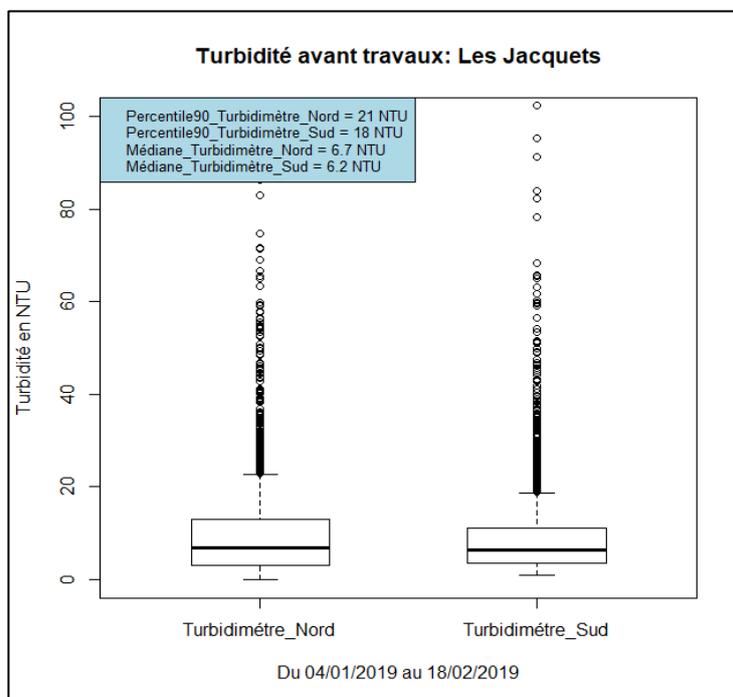
Figure 6 : Turbidité avant travaux

PHASE AVANT TRAVAUX : On observe globalement une turbidité médiane comprise entre 6 à 7 NTU, avec 90% des valeurs enregistrées inférieurs à 21 NTU pour le turbidimètre Nord et un peu moins pour le turbidimètre Sud 18 NTU (cf. figure n°5).

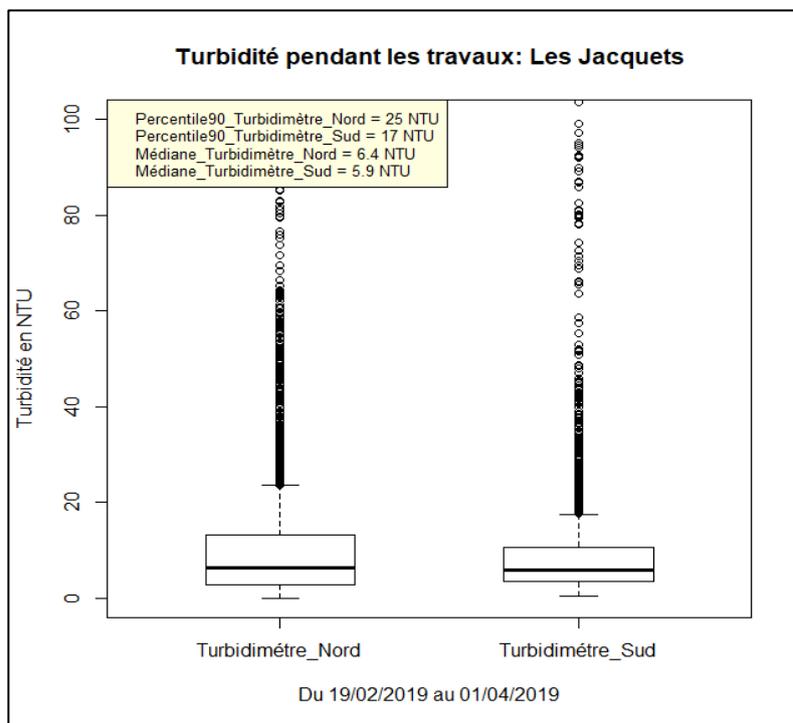
Figure 7 : Turbidité pendant les travaux

PHASE PENDANT LES TRAVAUX : Globalement, pendant toute la durée de l'intervention de la Trezence, la turbidité n'a pas augmenté de façon flagrante. On enregistre une légère élévation des P90 au niveau du turbidimètre Nord, mais rien de significatif (25 au lieu 21 NTU).

Cependant, la turbidité a enregistré des élévations ponctuelles durant cette période, notamment les journées du 06 et 07/03/2019 (cf. figure n°6), où nous avons enregistré des médianes de 45 NTU au Nord et de 28 NTU au Sud. Des pics ponctuels de la turbidité pouvant durer jusqu'à 1h est dépassé les 100NTU lors de l'intervention de la dameuse en eau, fin du jusant et début du flot (cf. Figure n°6).

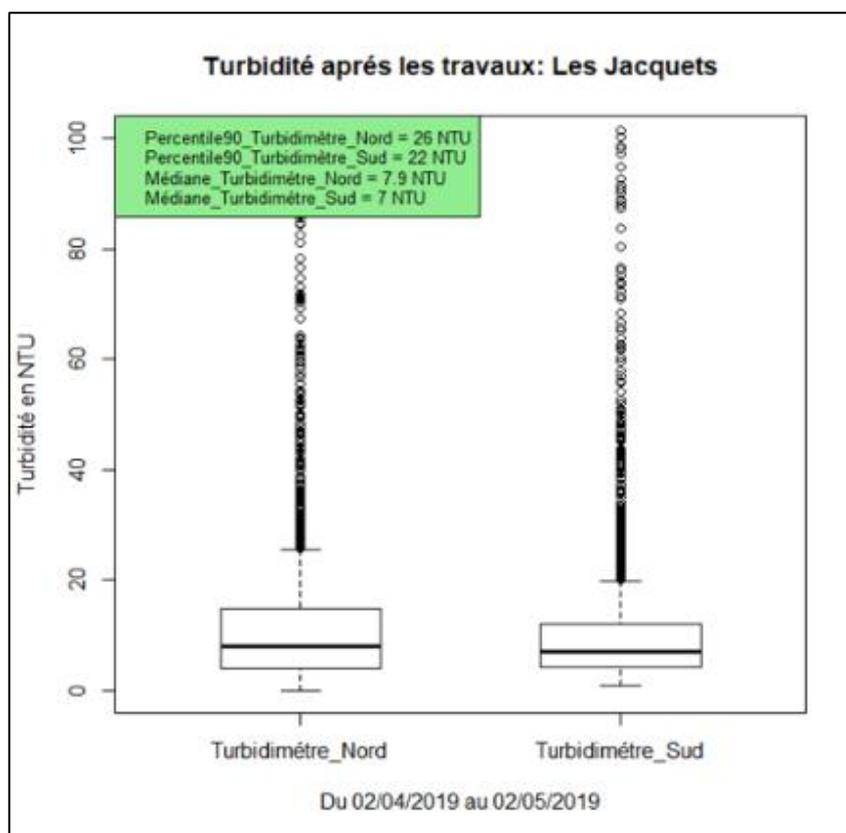
Figure 9 : Turbidité après travaux

PHASE APRES LES TRAVAUX : Après la période des travaux les turbidités médianes journalières sont du même ordre que pendant les périodes précédentes.

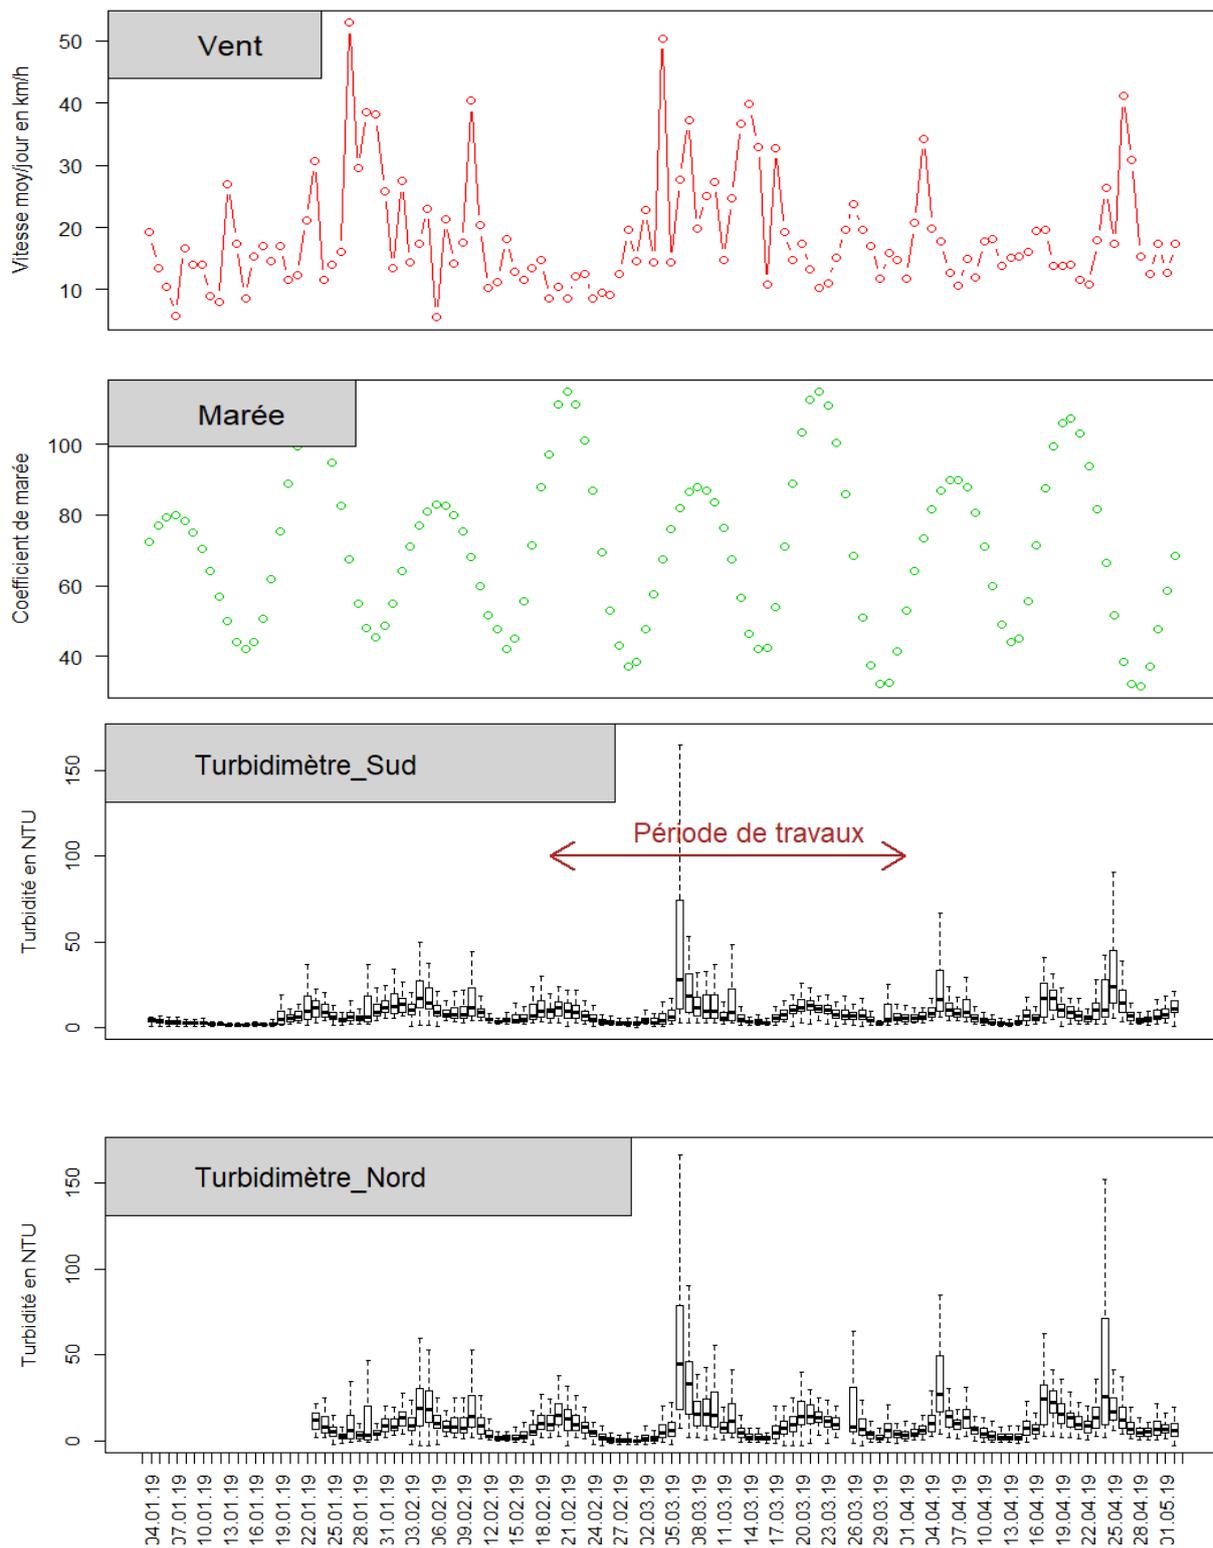
Figure 10 : Variation de la turbidité journalière au regard des conditions hydrodynamiques.

Durant la période de mesure (avant, pendant et après travaux), la variation de la turbidité, semble de manière générale, suivre une cyclicité liée à la marée, avec une corrélation turbidité et marée significative pour les deux sites (cf. figure n°9 et n°10). Cependant, quelques pics de turbidité, après la période des travaux, semble être liés à des vents importants. La fragilisation des dépôts sédimentaires, par les travaux, pourrait expliquer ces pics. Contrairement à la période avant travaux, où des vents aussi importants, non pas provoquer, d'aussi importantes augmentations de turbidité.

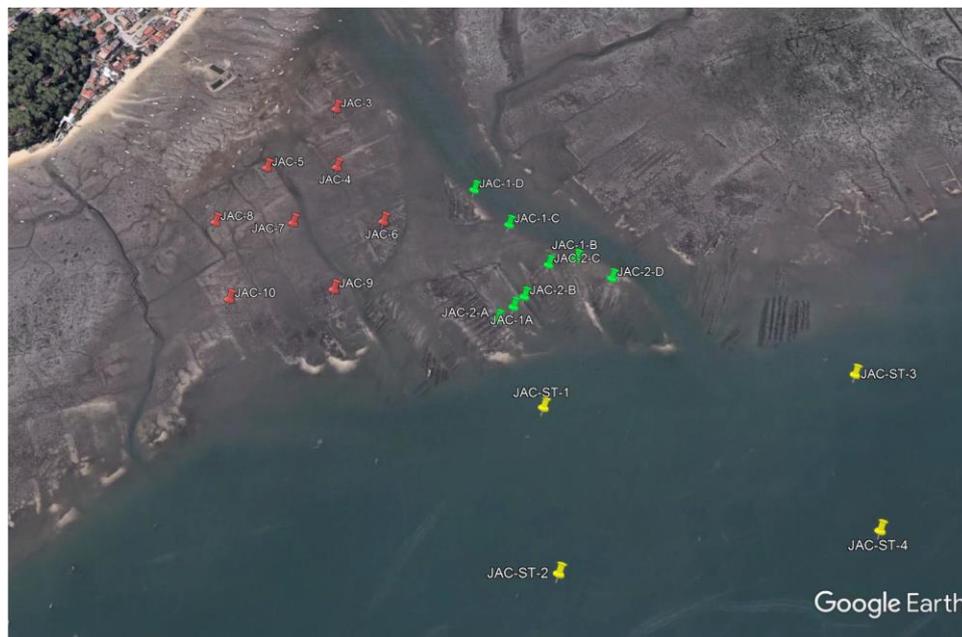
Figure 13 : Stations d'échantillonnage (benne et drague) dans le chenal d'Arès et sur l'estran

- recolonisation de l'estran en fonction de la technique de nettoyage :
Quatre prélèvements de 15x15x15 cm³ seront réalisés à pied et au carottier sur chaque zone, tamisés sur maille de 1 mm², fixés au formolés 10% et colorés au Rose Bengal.
Huit prélèvements seront réalisés avant travaux, à 6 mois et à 12 mois (N=24 prélèvements).
- impact des travaux sur la macrofaune du chenal d'Arès
Afin de suivre l'éventuel impact des travaux (panache turbide) sur le chenal adjacent, il est prévu d'échantillonner avant (décembre 2017- préventivement réalisé) et après (décembre 2018) :
 - A la benne Van Veen (0.1 m²) avec un prélèvement par station
 - A la drague (maille de 1 cm²) avec un traict de 60 m par station.

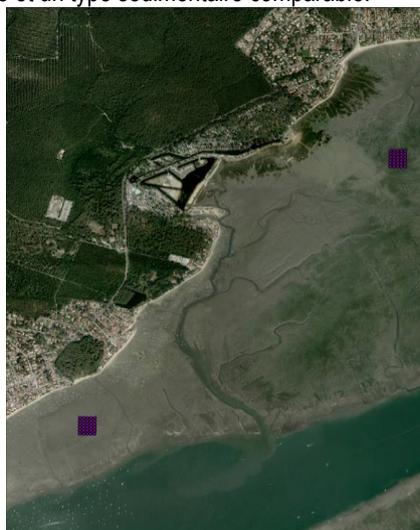
Figure 14 : Localisation des stations de suivi

- **Une station de référence :** proche du secteur des travaux mais suffisamment éloignée pour ne pas être impactée : la station de Hautebelle, qui fait partie des sites de surveillance DCE depuis plus de 10 ans, pourrait servir de référence. Elle est échantillonnée chaque année en fin d'été dans le cadre de la DCE.
- **Deux stations de suivi :** d'après les prévisions d'impact fournies par le modèle hydro-sédimentaire, une station à proximité immédiate du secteur nettoyé et une station dans la zone d'impact maximal prédit. Ces stations présentent un même niveau hypsométrique et un type sédimentaire comparable.

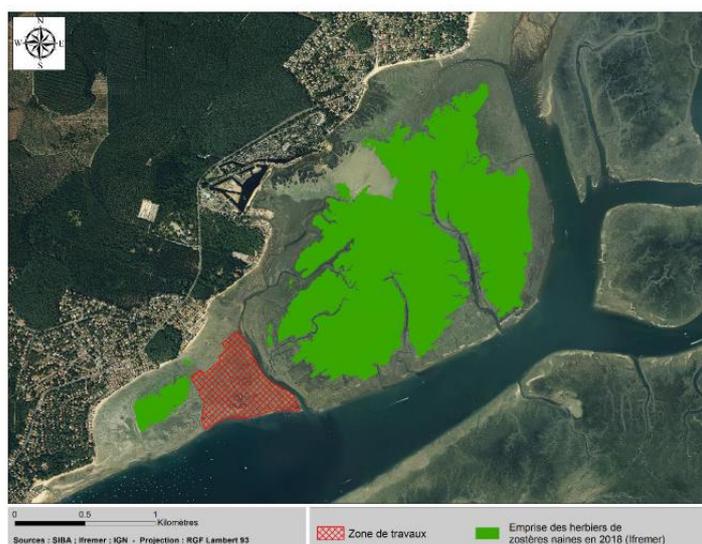
Figure 15 : Localisation de l'herbier

Méthode : cartographie des herbiers du secteur à pied, par contournage au GPS, durant l'automne 2018, puis suivi annuel jusqu'à 3 ans après la fin des travaux (cette durée pourra être réduite s'il n'y a pas d'impact avéré sur les herbiers). Cette opération s'est limitée à la partie haute de l'herbier, à cause du sédiment très vaseux et la difficulté d'accès. De ce fait, une estimation du coût de la cartographie de l'ensemble du secteur par drone sera faite pour 2019, en s'appuyant sur l'orthophotographie réalisée par le SIBA à l'automne 2018.

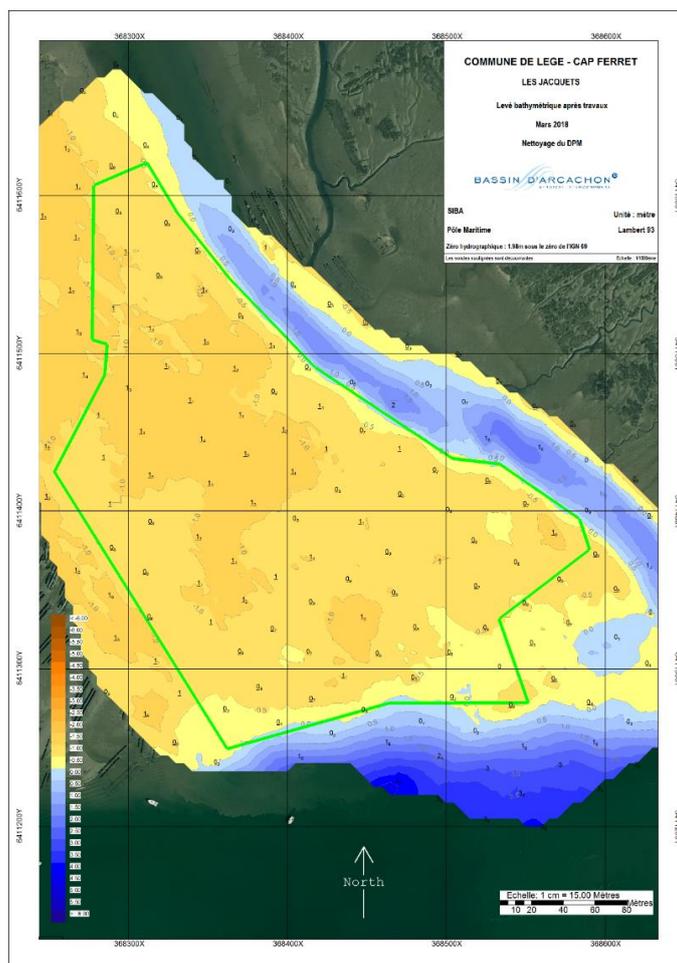
Figure 16 : Sondage bathymétrique après travaux de l'emprise de l'essai des Jacquets

Un sondage après travaux a été réalisé par le SIBA, le 5 mars 2018.

Pour déterminer la quantité de sédiments déplacée lors de cet essai, un calcul de volume a été réalisé entre le levé avant travaux et le levé après travaux. 7500m³ de sédiments ont été enlevés lors de ces travaux.

L'emprise de la zone de l'essai étant de 63 000m², en moyenne, une épaisseur de 10cm de sédiments ont été déplacés en moyenne sur la surface de la zone.

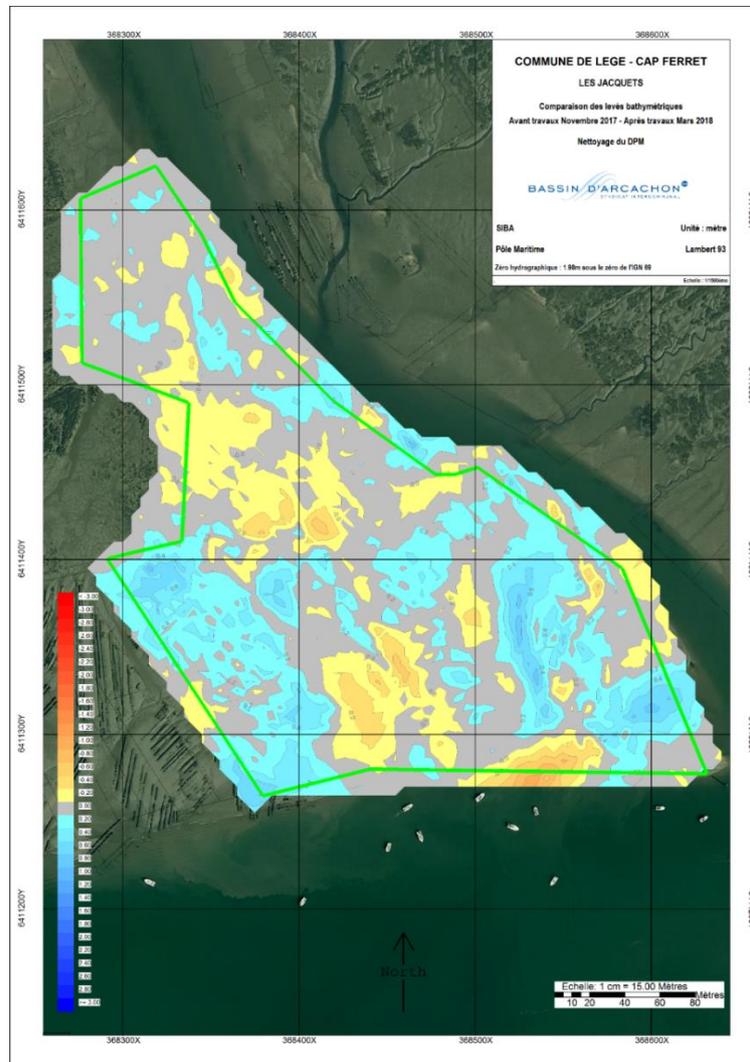
Figure 17 : Carte de comparaison avant /après travaux

Une carte de comparaison a été réalisée entre les deux levés qui ont encadré l'essai.

- un écrêtement du terrain pouvant aller jusqu'à 60 cm au niveau des deux zones de concessions à l'Est et Ouest ;
- un apport de sédiments pouvant aller jusqu'à 20 cm entre les deux.

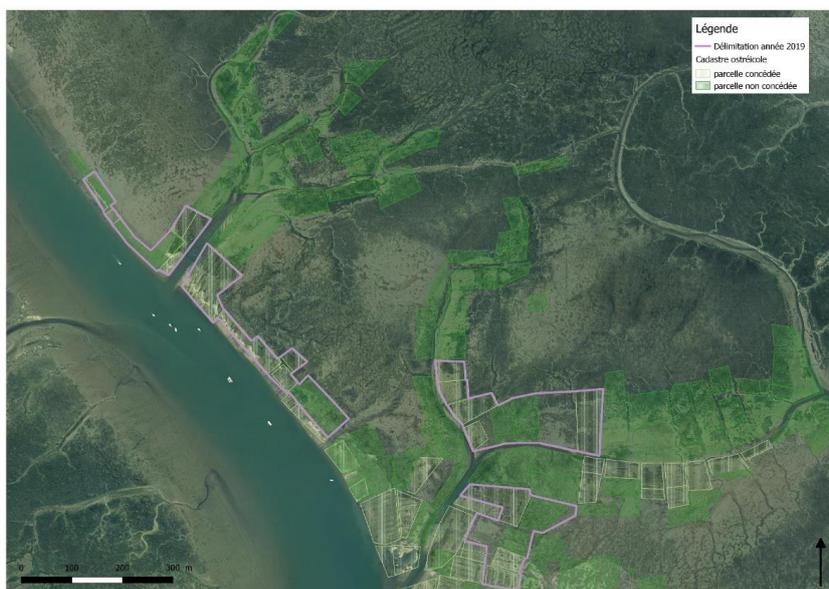
Figure 18 : Première délimitation de la zone d'interprétation

Pour compléter l'action du CRCAA dans la réhabilitation du Bassin d'Arcachon, un état des lieux du banc de Bourrut a été réalisé pour préparer l'opération de 2020. Compte tenu de la présence importante de friches sur le haut de la vasière, une photo interprétation a été commandé à la société I-Sea pour définir la zone d'intervention.
