La réhabilitation des friches ostréicoles du Bassin d'Arcachon & la restauration des vasières

Un objectif partagé par les acteurs du territoire

Programme 2022-2023 porté par le SIBA avec le soutien financier de l'Union européenne, [NextGenerationEU](#), de France Relance et de l'Office français de la biodiversité

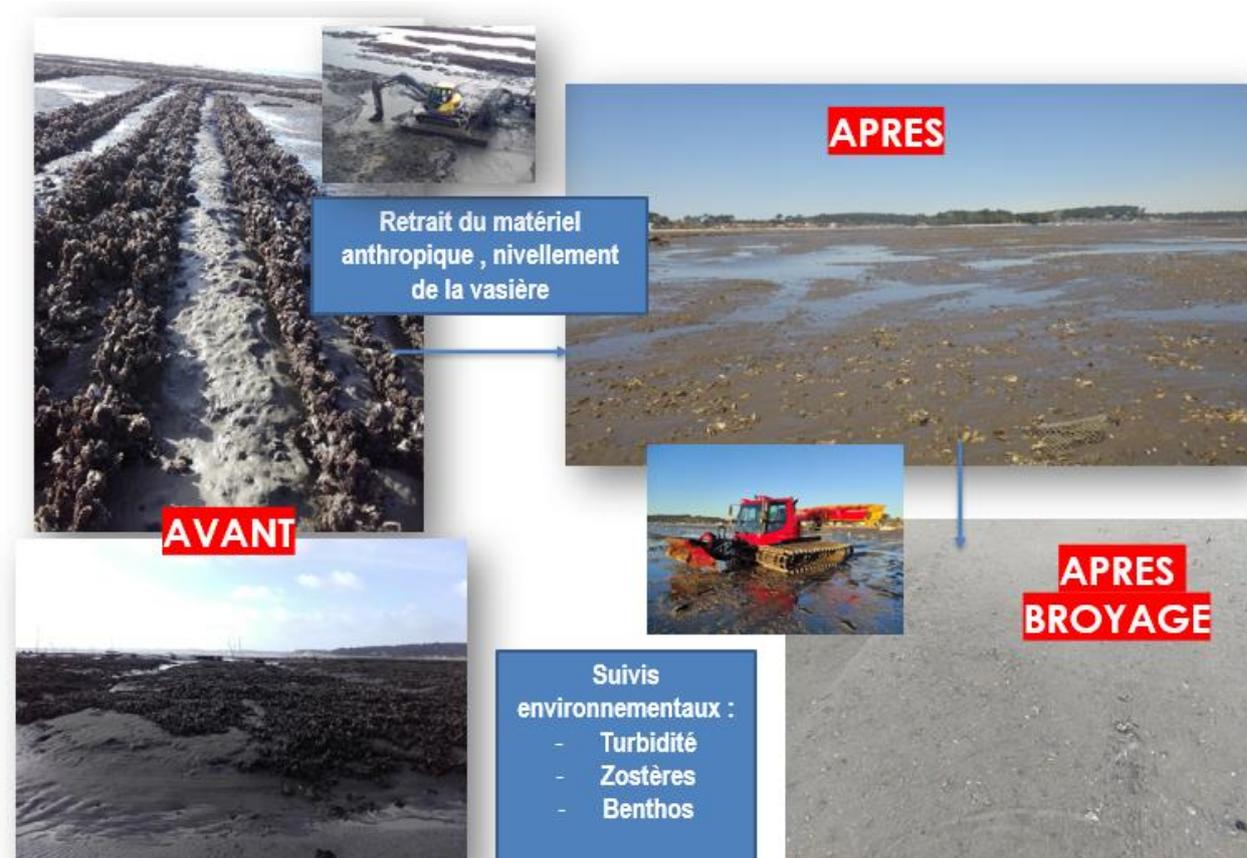
Pour cela, des techniques de broyage ont été repérées et expérimentées (décembre et janvier 2021)

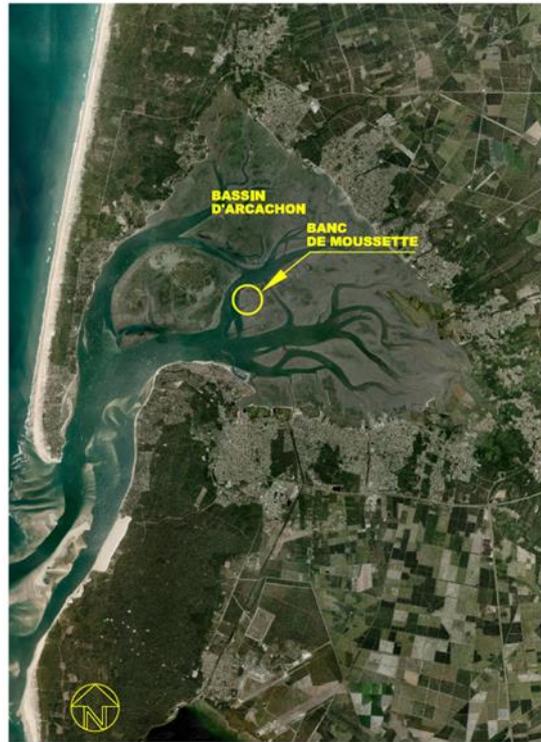
BANC DE MOUSSETTE

La restauration de la vasière de Moussette viendra compléter les réhabilitations opérées par le CRCAA depuis 2015 sur les bancs ostréicoles des Grahudes. L'objectif recherché est de retirer le matériel anthropique encore en place et préparer le terrain pour une possible opération de restauration de l'herbier par le PNMBA.

Le site présente une importante quantité de coquilles et de matériels anthropiques.

- retirer l'ensemble des déchets anthropiques (tables, plastiques,...) avec un retour à terre et un traitement dans les filières adaptées ;
- de broyer les coquilles restées en place et/ou de tester des opérations de retour à terre des coquilles
