RAPPORT ANNUEL DU DELEGATAIRE

EXPLOITATION DU SERVICE D'ASSAINISSEMENT

SYNDICAT INTERCOMMUNAL DU BASSIN
D'ARCAÇON

Année 2013

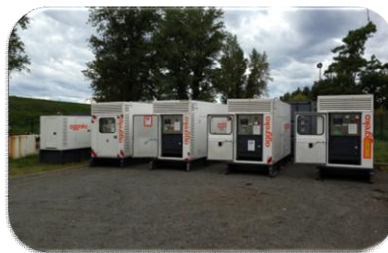
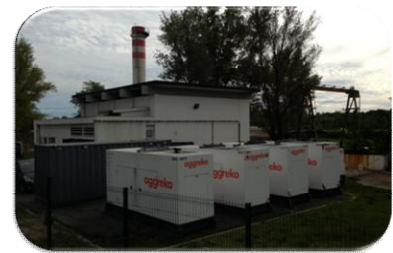
- Mise en place de groupes électrogènes par ERDF (1/10),

Installation des groupes électrogènes

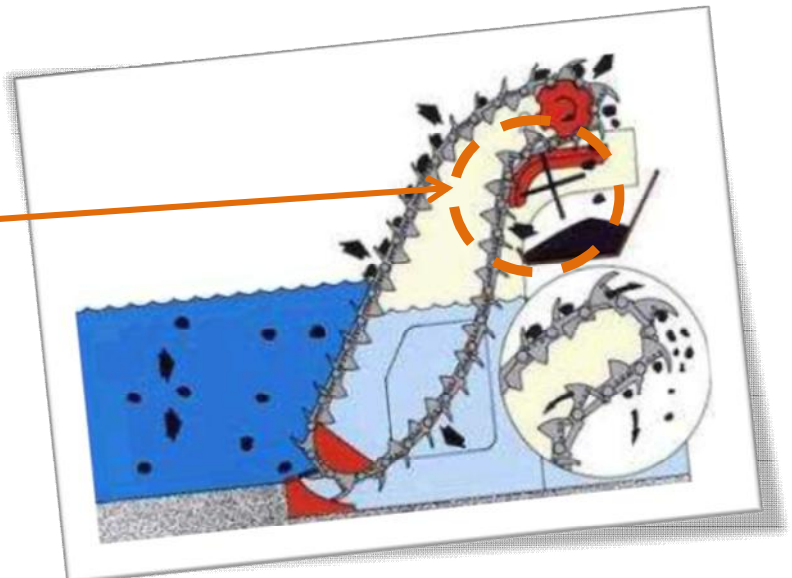
L'encrassement important qui a été constaté dans ces ouvrages était essentiellement dû à des filasses ou à des refus de grille. A la lueur de ce constat, Eloa a entrepris des travaux sur les dégrilleurs afin d'améliorer la capture desdits déchets et de limiter ainsi cette accumulation de dépôts.

Système d'éjection des refus des grilles rotatives AQUAGARD

Des investigations doivent se poursuivre sur l'année 2014 afin d'optimiser le système d'éjection des déchets et d'éviter qu'ils ne retombent derrière le champ de grille.

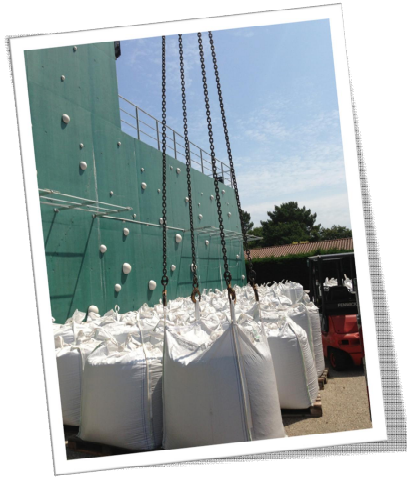
1 – Elingage du big-bag

Des contrôles réguliers (mesures de hauteur) dans les réacteurs biologiques à culture fixée (BIOFORs) ont permis de déclencher une opération de remise à niveau de biolite* dans ces ouvrages. Pour ce faire, Eloa a approvisionné 40 m³ de Biolite® conditionnés en big-bag de 1 m³ et a procédé à la remise à niveau du support filtrant avant la saison estivale.

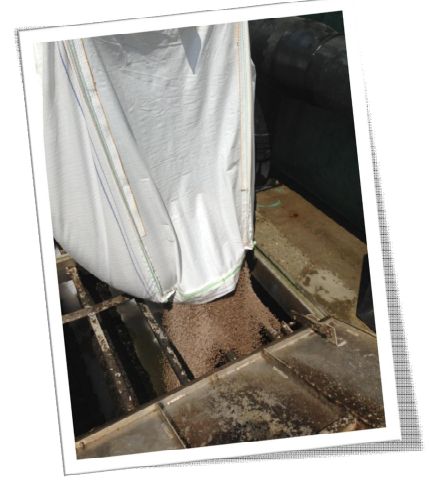
3 – Remplissage du Biofor

Cette opération aura contribué à améliorer le fonctionnement des biofiltres en augmentant la surface spécifique de filtration et en permettant aussi une meilleure répartition de la biomasse dans les filtres. Ces points ont pu être observés pendant la saison notamment au travers du suivi des temps de première vidange.

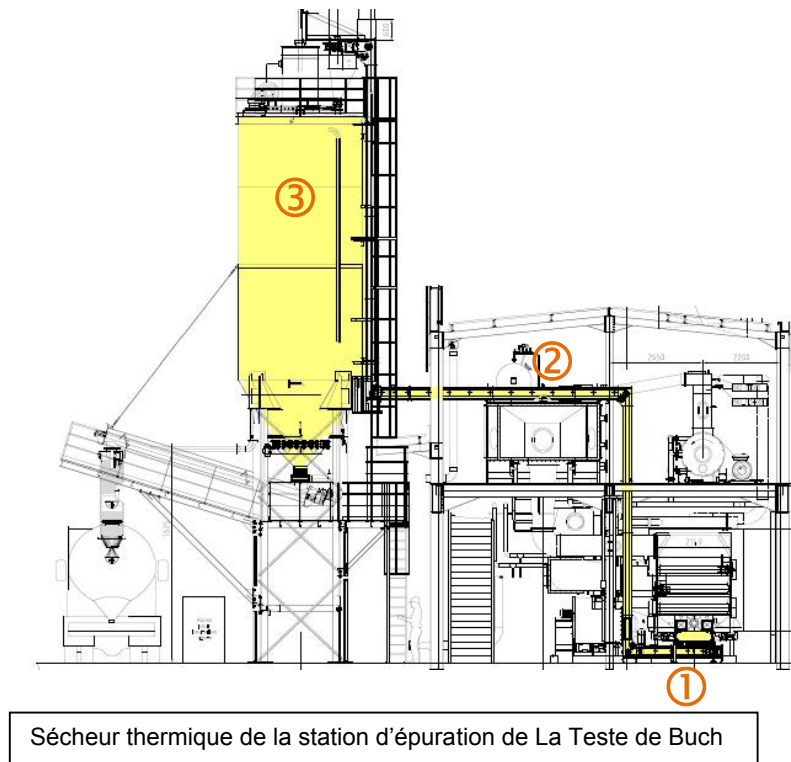
Le grave accident survenu le 6 mars 2013 à l'un des employés de l'entreprise Eloa, sur la station d'épuration de Biganos, a conduit à l'arrêt immédiat des sécheurs thermiques. Le SIBA et Eloa ont travaillé conjointement sur un projet de modification de la partie terminale de cette filière. Ces nouveaux aménagements vont permettre de supprimer les matériels suivants : les cruschers ①, les élévateurs à godets ② et les silos à boue séchée ③.

- des bâtiments spécifiques pour le stockage de bennes à boue séchée,
- des vis assurant le convoyage entre la sortie du sécheur thermique et les bennes de stockage,
- une unité de désodorisation dédiée par charbon actif en grain.

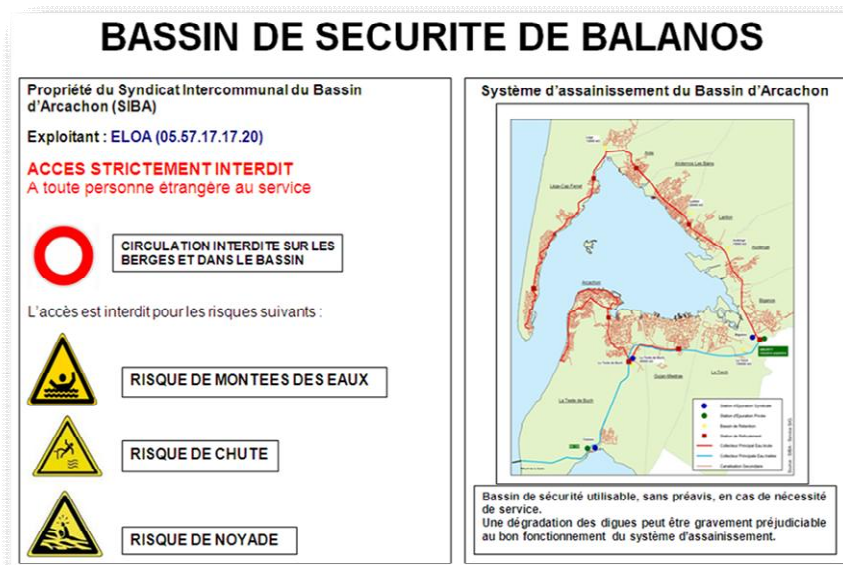
Panneaux d'information de Balanos

Suite aux dégradations des berges dues à la circulation illicite de véhicules extérieurs au service de l'assainissement, Eloa en accord avec le SIBA, a installé des panneaux d'information rappelant le rôle ainsi que les risques liés à l'utilisation de cet ouvrage.

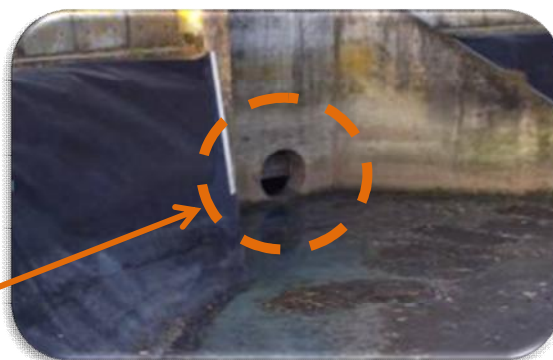
- Diamètre amont de la vanne pelle : 600 mm
- Diamètre aval de la vanne pelle : 1 000 mm

DN600 en sortie du petit Bassin

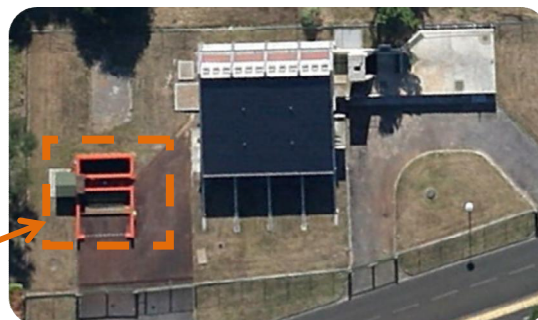
Ancienne bache à sulfate de fer

Nous attirons également l'attention sur l'état de la bache qui servait initialement à la préparation et au stockage du produit de traitement (sulfate de fer) sur le site du poste de refoulement dit de LAGRUA. En effet, le revêtement des voiles de l'ouvrage ne permet plus d'assurer une protection du génie civil, en béton, qui est déjà dégradé.

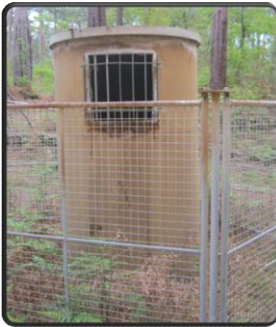
<p>MONTAUZEY 2</p>

<p>Extérieur :</p> <ul style="list-style-type: none"> ↳ Rien à signaler <p>Ouvrage :</p> <ul style="list-style-type: none"> ↳ Rien à signaler,

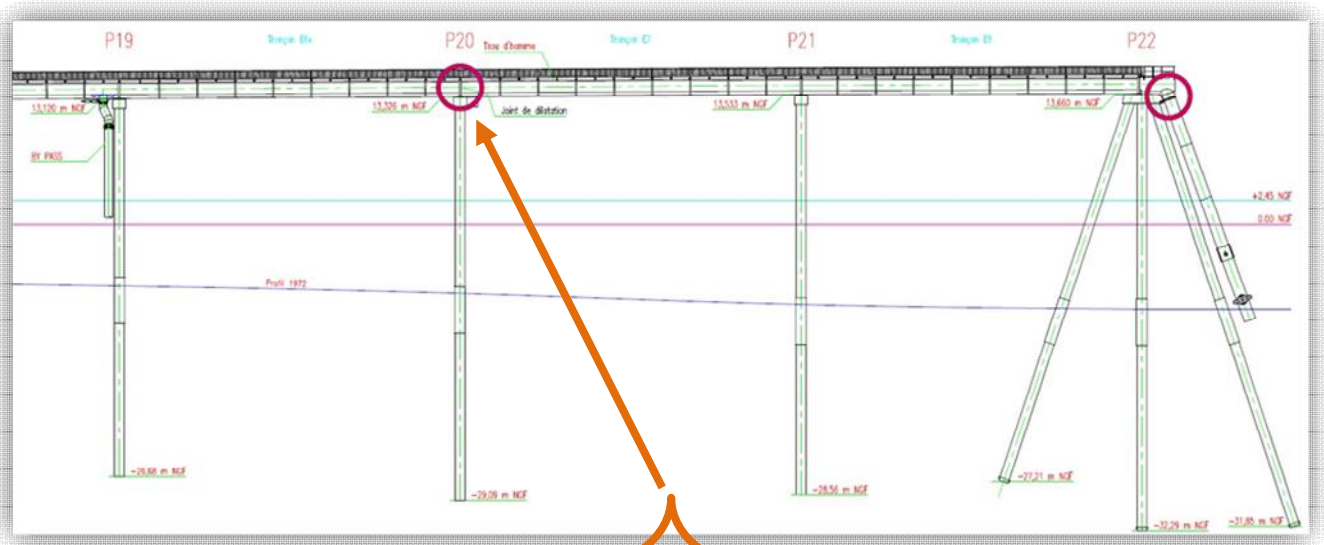
Lors du chantier de renouvellement du compensateur réalisé en 2012, les patins situés à proximité ont été contrôlés (pilier n°20) et qualifiés en très mauvais état.

Patin Nord-Ouest
