# RAPPORT ANNUEL DU DELEGATAIRE

## EXPLOITATION DU SERVICE D'ASSAINISSEMENT COLLECTIF DES EAUX USEES

SYNDICAT INTERCOMMUNAL  
DU BASSIN D'ARCACHON

**Année 2016**

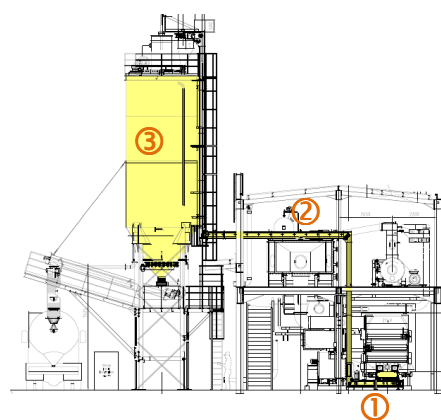
Le grave accident survenu le 6 mars 2013 à l'un des employés de l'entreprise Eloa, sur la station d'épuration de Biganos, a conduit à l'arrêt immédiat des sécheurs thermiques. C'est sur l'année 2015 que les travaux d'aménagement ont été réalisés sur les deux stations d'épuration permettant ainsi de supprimer les matériels suivants : les cruchers ①, les élévateurs à godets ② et les silos à boue séchée ③.

Les parties terminales des sécheurs thermiques ont été complètement repensées avec la création :

- de bâtiments spécifiques pour le stockage de bennes à boue séchée,
- de convoyages des granulés de boue séchée assurés par des vis,
- d'unités de désodorisation dédiées par charbon actif en grain.

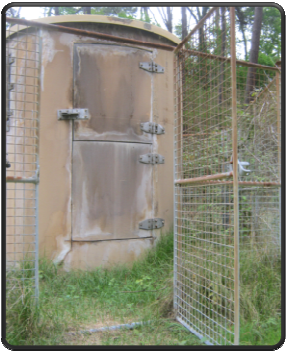
<p><b>BATBEOU</b></p>

<p><b>Extérieur :</b>  ↪ Rien à signaler</p> <p><b>Ouvrage :</b>  ↪ Début de dégradation au niveau de la fenêtre et de la porte,  ↪ Suite à un vandalisme, les Ferrures de la porte ainsi que la grille de la fenêtre ont été remplacées.</p>

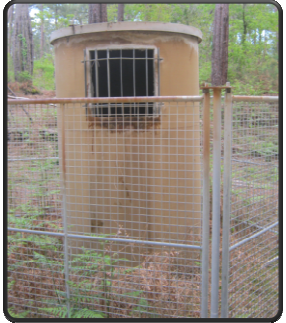
<p><b>MONTAUZEY 2</b></p>

<p><b>Extérieur :</b>  ↪ Rien à signaler</p> <p><b>Ouvrage :</b>  ↪ Rien à signaler,</p>
