RAPPORT ANNUEL DU DELEGATAIRE

EXPLOITATION DU SERVICE D'ASSAINISSEMENT COLLECTIF DES EAUX USEES

SYNDICAT INTERCOMMUNAL
DU BASSIN D'ARCACHON

Année 2019

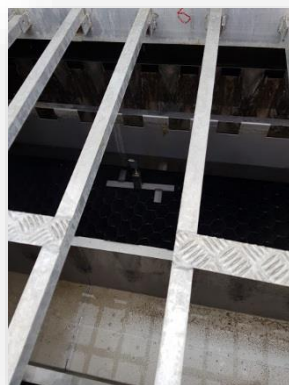
Ci-dessous, exemple de la mise en œuvre du supportage pour maintenir les blocs lamellaires
