# RAPPORT ANNUEL DU DELEGATAIRE

## EXPLOITATION DU SERVICE D'ASSAINISSEMENT COLLECTIF DES EAUX USEES

SYNDICAT INTERCOMMUNAL  
DU BASSIN D'ARCACHON

**Année 2020**

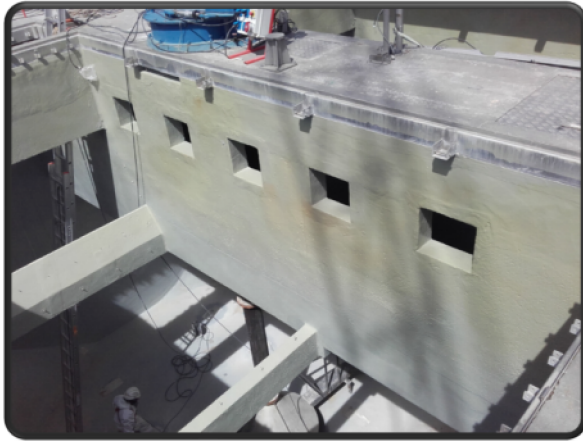
Rénovation du décanteur lamellaire de la tranche 1

Malheureusement, l'apparition de nombreux défauts (cloques, décollement, ...) après la remise en service a nécessité de nouvelles interventions sur les ouvrages. Les dernières interventions ont été réalisées au cours du premier semestre 2018. Cependant, force est de constater que ces travaux n'ont pas été réalisés correctement car de nombreux décollements et cloques sont à nouveau observés.

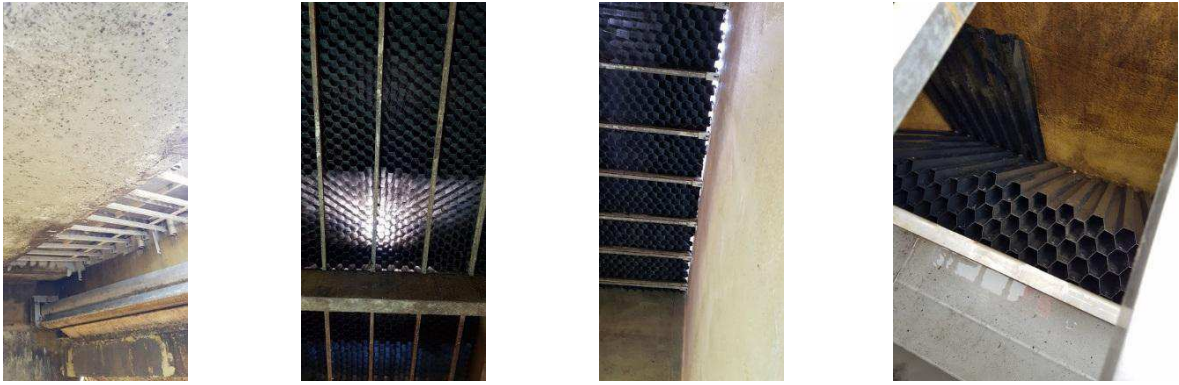
Lors de cette visite, il a été constaté que des travaux de reprise devaient être réalisés :

Ci-dessus, photos prises lors de l'inspection commune

- Pose des supportages Densadeg (OPURE) (avec deux vidanges partielles - ELOA) : début juin ;
- Remplacement des supports tordus (OPURE), remise en place de la poutre (OPURE) et reprise des cloques (ETANDEX) ;
- Diverses reprises sur la dalle et modifications des conduites AEP (ETANDEX) : reporté en 2021.

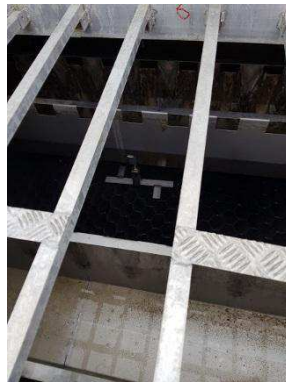
Ci-dessous: exemple de la mise en œuvre du supportage pour maintenir les blocs lamellaires

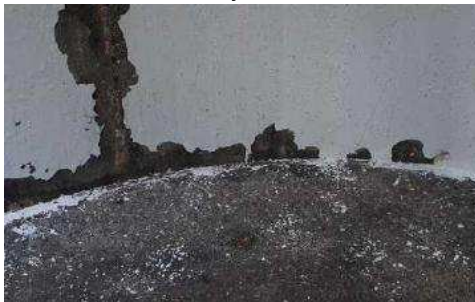
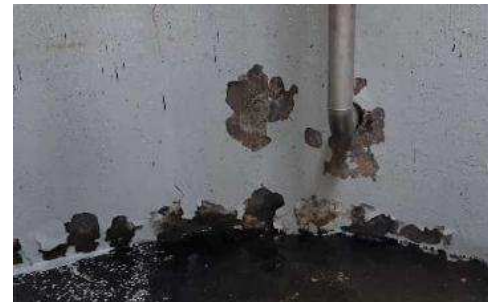
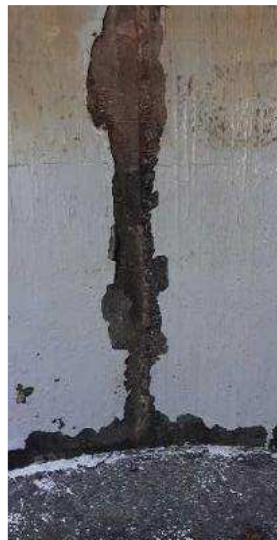
Sur ces parties immergées, le revêtement disparaît au niveau des jonctions :

- Soit sur la jonction « radier-Voile »,
- Soit sur les joints verticaux.

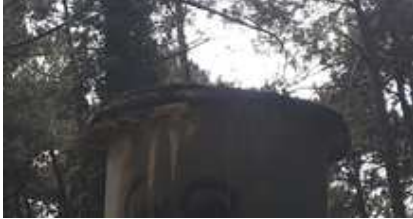
<p style="text-align: center;"><b>LAOUGA</b></p>

<p>Équipement en très mauvais état général</p>

<p><b>Extérieur :</b></p> <ul style="list-style-type: none"> <li>● Clôture abîmée.</li> </ul> <p><b>Ouvrage :</b></p> <ul style="list-style-type: none"> <li>● Dégradation au niveau de la fenêtre et de la porte</li> </ul> <p>Impossibilité de mettre un ventilateur pour aérer</p>

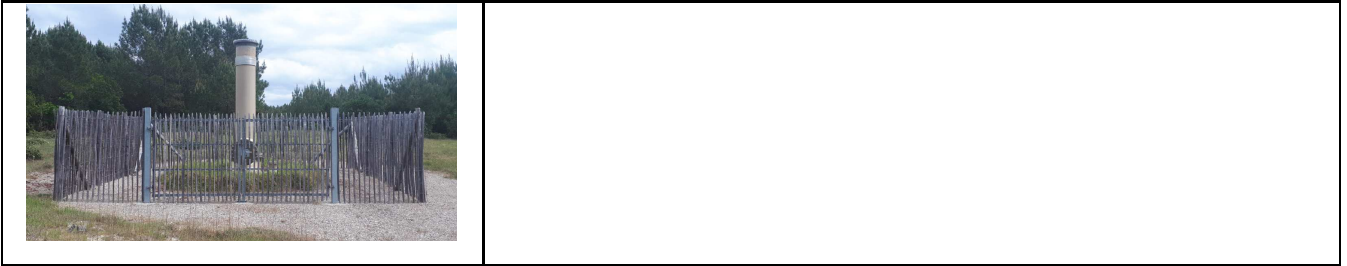
Le 22 janvier 2020, une portion du collecteur a été visitée conjointement par ELOA et le SIBA, il s'agit de la portion comprise entre le puits de LAOUGA et la cabane d'Arnaud.

Il n'a pas été observé de dégradation importante, toutefois des joints seront à reprendre lors d'une prochaine visite.

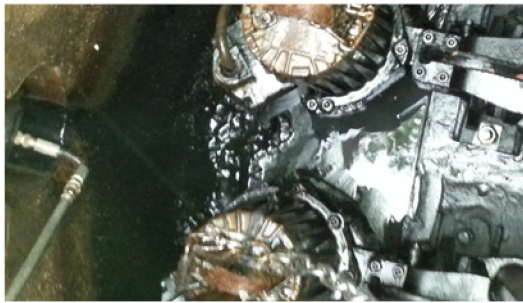
PR 002 La Forge

entrées d'eaux claires en fond de bêche

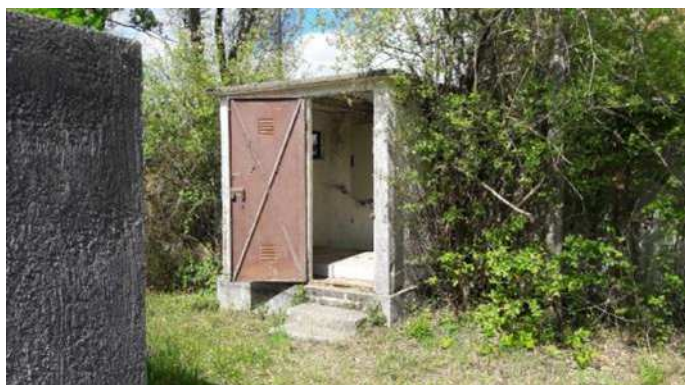
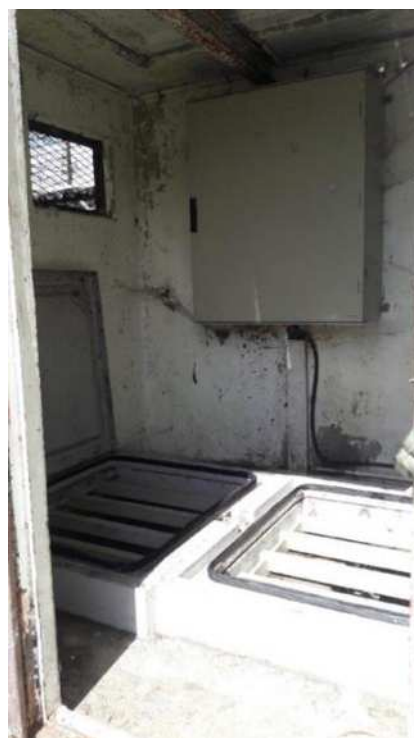
### PR village retraite – ancienne installation avec difficultés d'exploitation

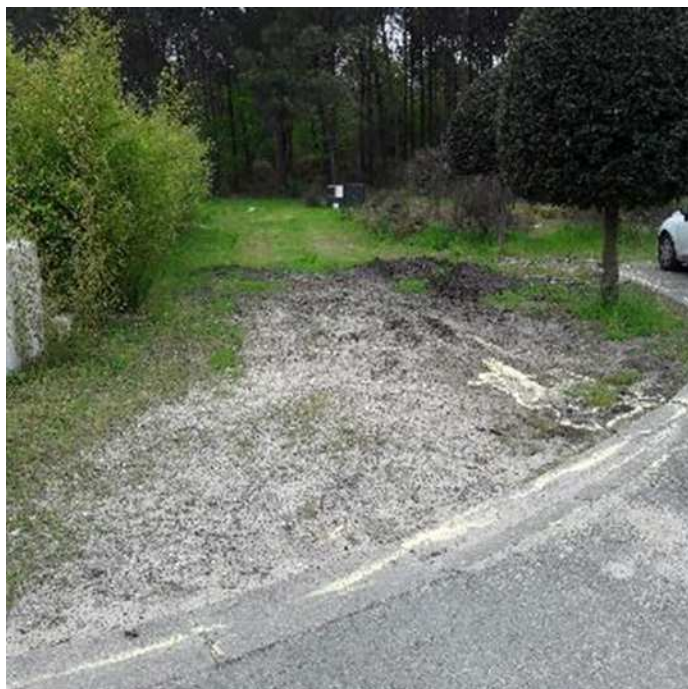
PR Les Portes du Pyla  
Accès au poste difficile aux  
hydrocureurs
