ESSAI DE REHABILITATION DU DPM

SITE DU BANC DES JACQUETS

Bilan de l'opération

Mai 2018

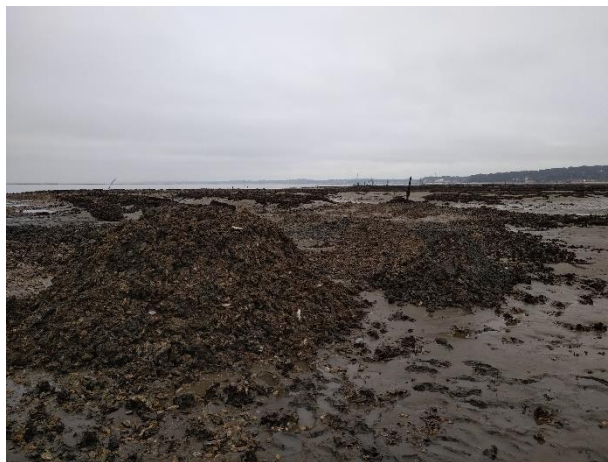
Essai n°1 (jour n°1) : Réalisation d'un andain de coquille d'huitres avec pour objectifs :

- suivre l'évolution altimétrique de l'andain dans le temps,
- valider la faisabilité du chargement des huitres par l'Estey,
- quantifier par observation le taux de sédiment et de matière organique en fonction du temps.

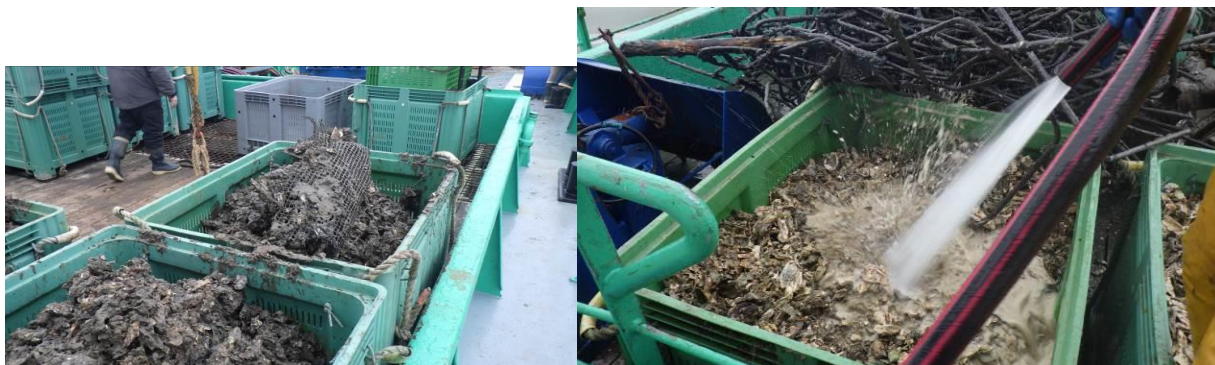
Essai n°2 (jour n°1) : Remplissage de 4 « géobox » de coquilles d'huitres dont 2 ont été nettoyés sur place par une motopompe.

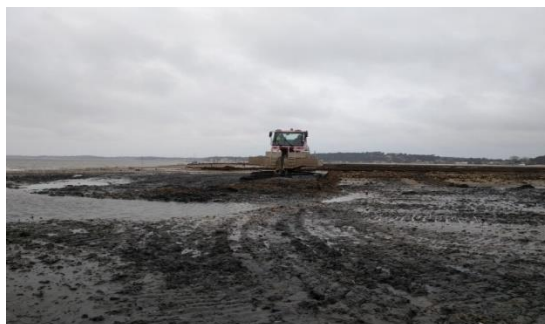
Comblement du trou d'eau par la dameuse

Essai n°3 (jour n°2) : comblement d'un trou d'eau existant sur la concession de Monsieur Labarrère Laurent par des coquilles d'huitres puis passage de la dameuse pour niveler le terrain

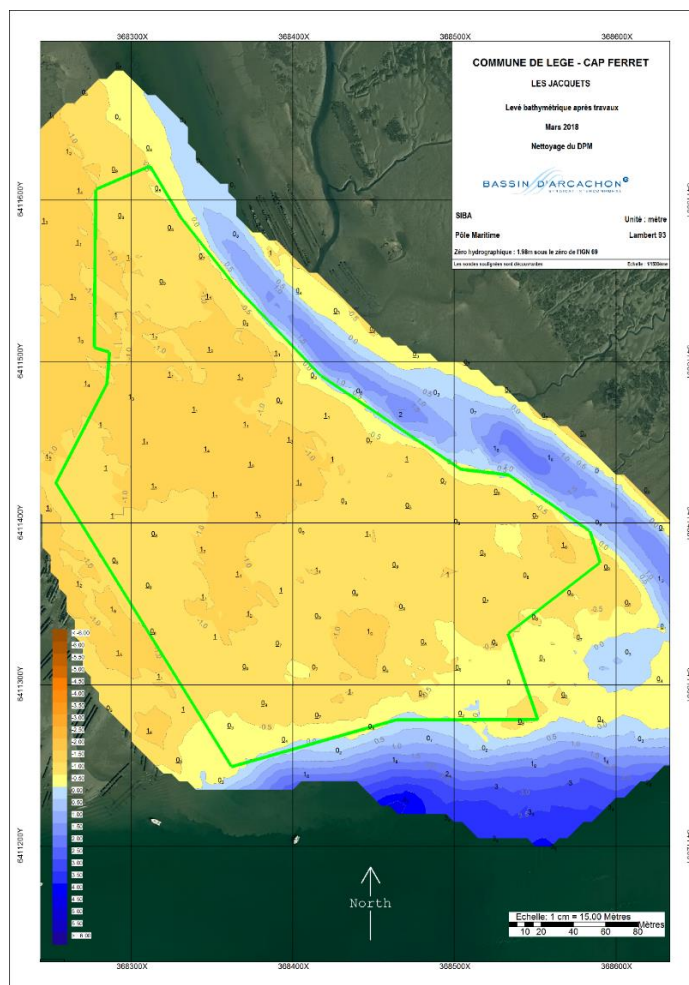
Figure 1 : Sondage bathymétrique après travaux de l'emprise de l'essai des Jacquets

Pour déterminer la quantité de sédiments déplacée lors de cet essai, un calcul de volume a été réalisé entre le levé avant travaux et le levé après travaux. 7500m³ de sédiments ont été enlevés lors de ces travaux.

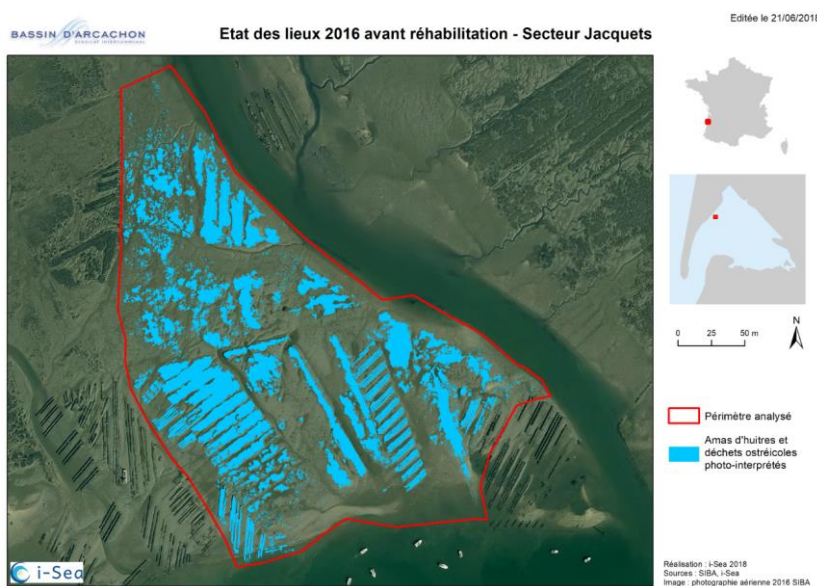
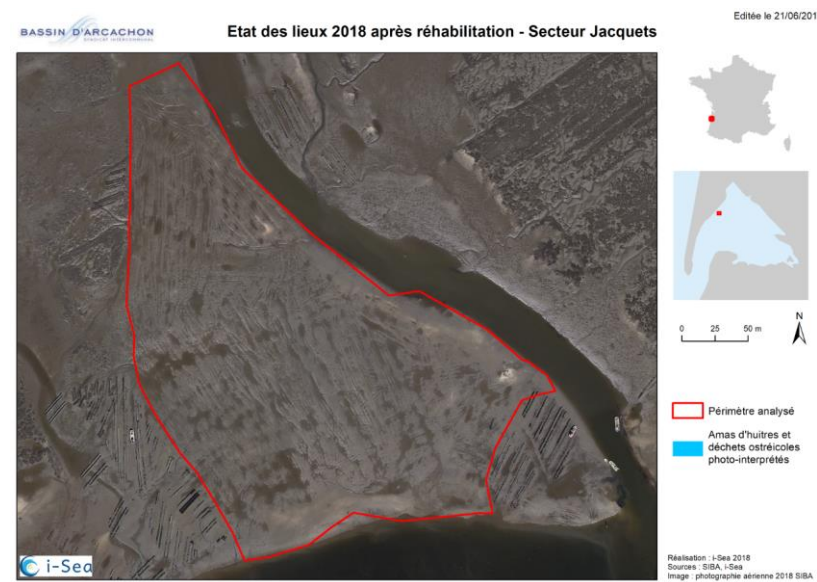
La comparaison des deux couches vectorielles produites montre que :

- plus aucun des amas et déchets détectés en 2016 ne sont visibles sur le survol de 2018,
- en termes de surface, les amas détournés représentent 1,65 ha, soit près de 25% de la surface analysée et réhabilitée,
- les amas, 2 343 au total, ont des tailles variant de moins de 0,01 m² à plus de 1 000 m².

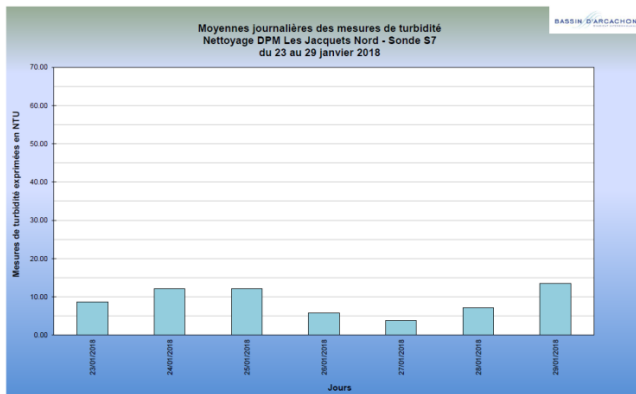
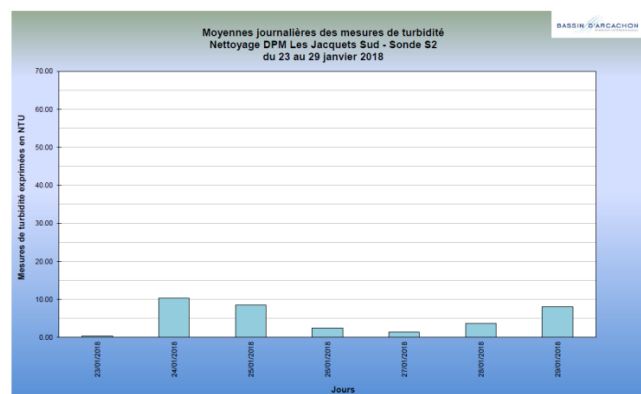
On observe globalement une turbidité inférieure à 15 NTU sur la période de mesure avant le début des travaux.

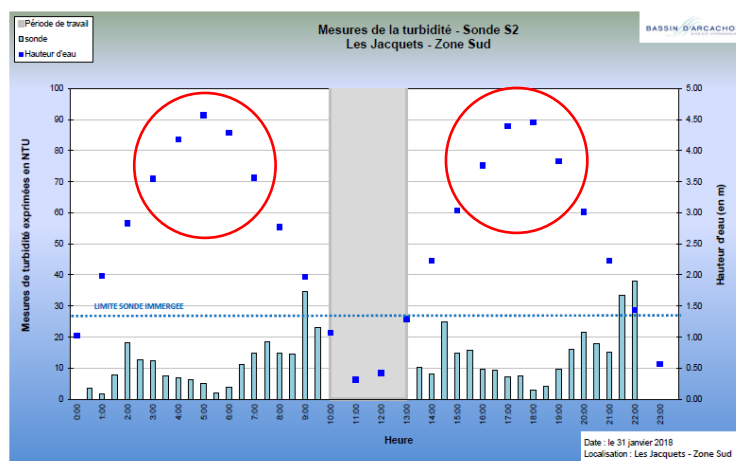
- une élévation de la turbidité pouvant aller ponctuellement jusqu'à 40NTU lors des jours de travaux,

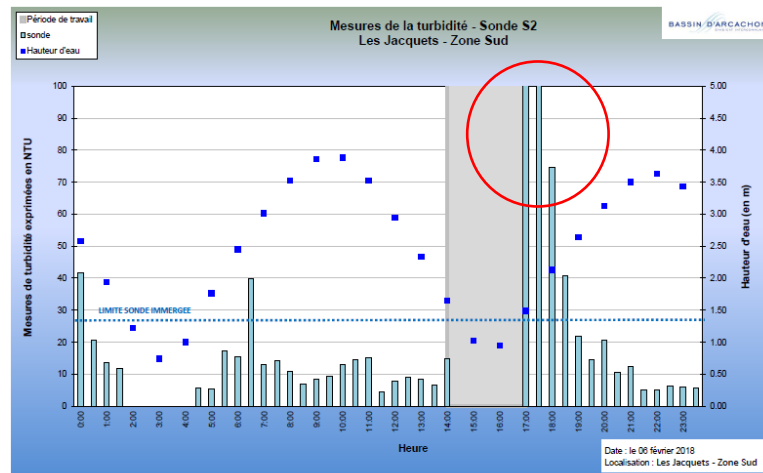
- des pics ponctuels de la turbidité (durée 1h) pouvant aller jusqu'à 100NTU lors de l'intervention de la dameuse en eau fin du jusant et début du flot.

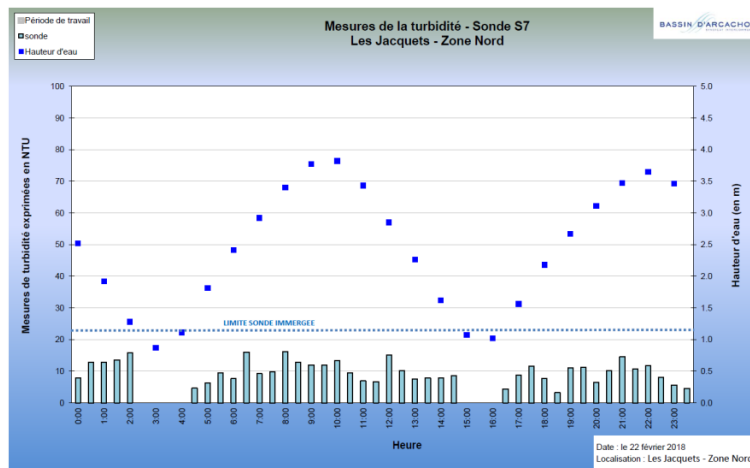
- une diminution de la turbidité hors période de travaux (week-end et mortes eaux),

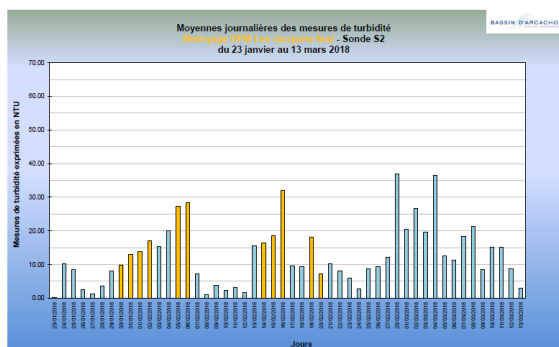
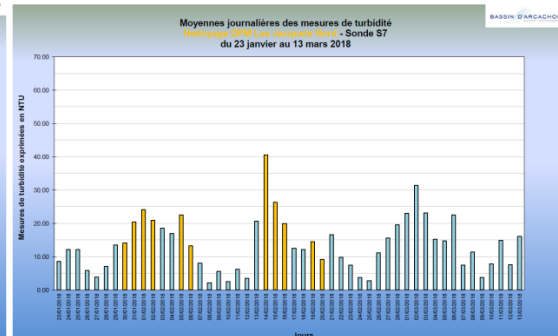
On observe une turbidité moyenne journalière proche de 20 NTU. Lorsque l'on compare les moyennes journalières de turbidité, on observe une élévation de la turbidité lors des jours de travaux, et particulièrement lors de la seconde phase d'intervention. Une fois les travaux terminés, on note une forte baisse de la turbidité.

Indépendamment des travaux, les moyennes journalières de turbidité sont d'autant plus élevées que le coefficient de marée est important.
