BASSIN  
D'ARCACHON

SIBA

REHABILITATION DU DPM  
& RESTAURATION DE  
VASIERES

Bilan des interventions 2020  
Banc de BOURRUT

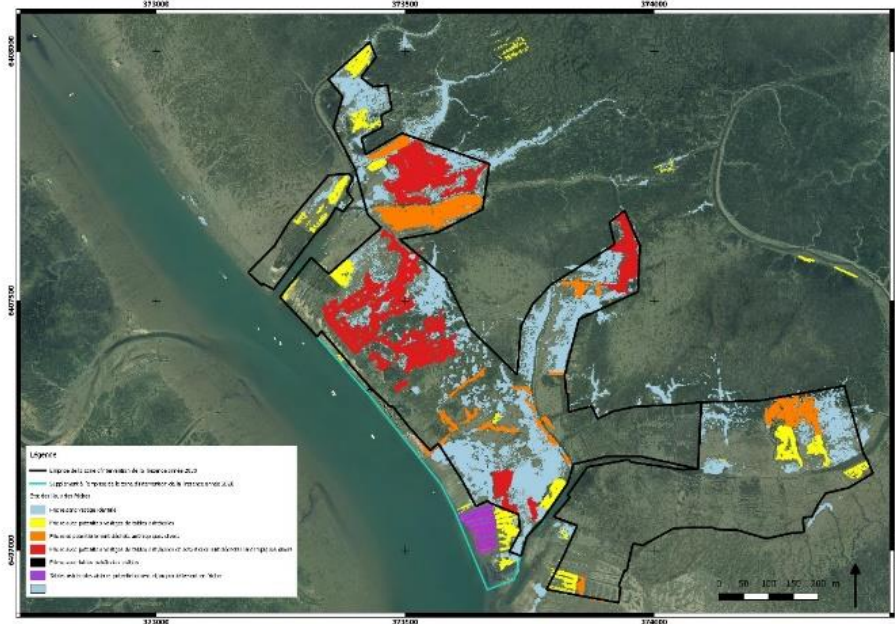
**Figure 2**

ETAT DES LIEUX  
DU BANC DE  
BOURRUT PAR  
PHOTO-  
INTERPRETATION

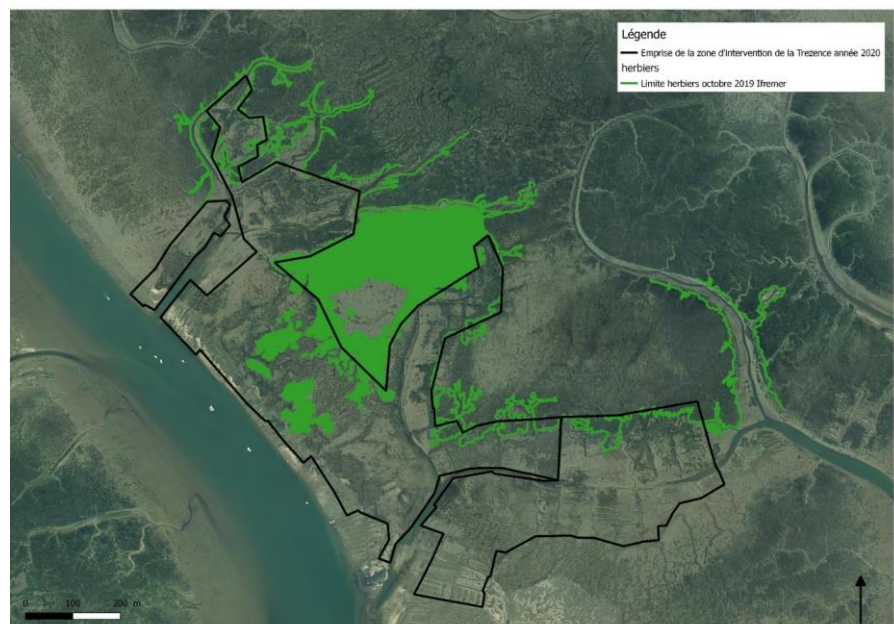
**Figure 3**

ETAT DES LIEUX  
DES HERBIERS DE  
ZOSTERES PAR  
DETOURAGE A  
PIED

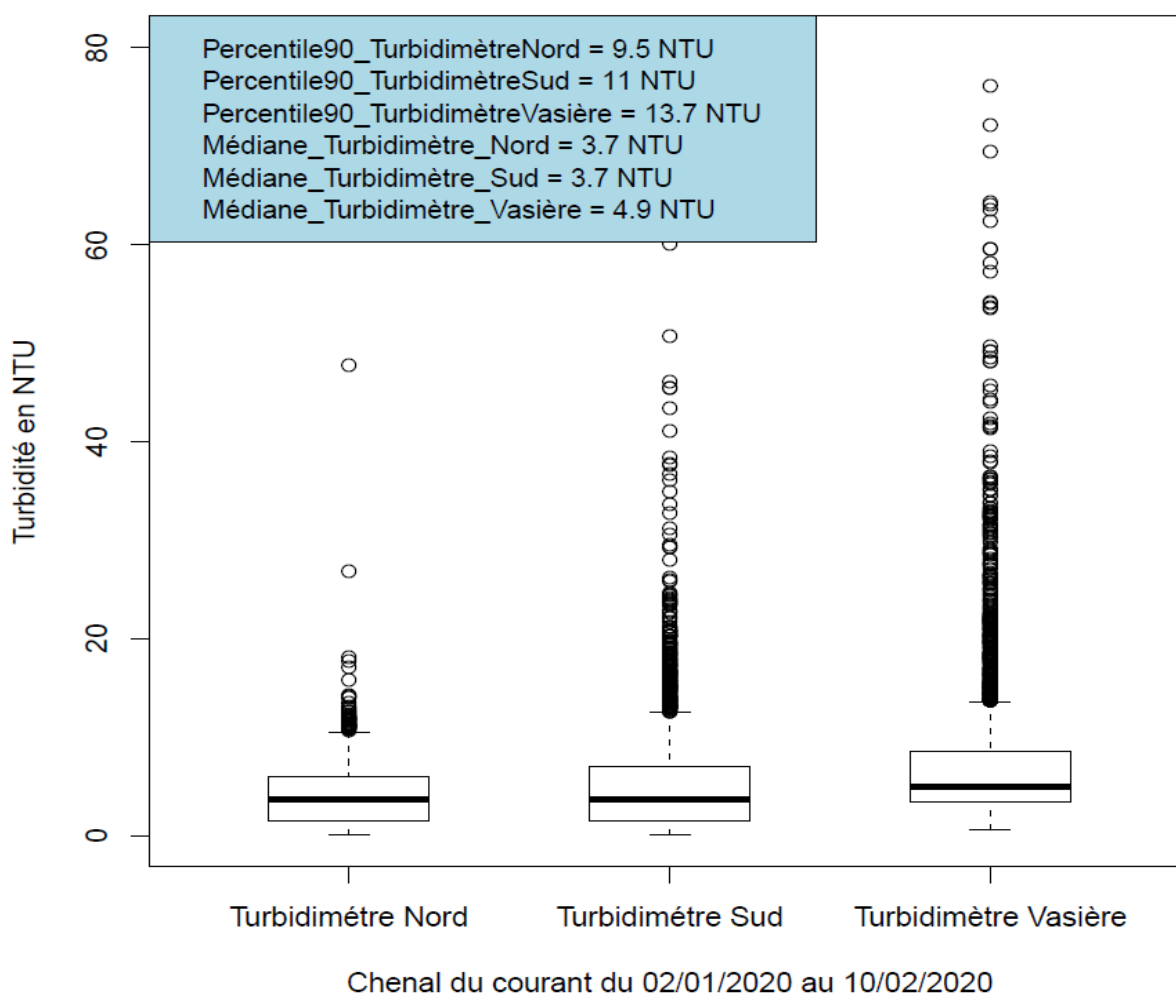
On observe globalement une turbidité médiane comprise entre 3.7 à 5 NTU, avec 90% des valeurs enregistrées inférieurs à 13.7 NTU pour le turbidimètre « Vasière » et un peu moins pour les turbidimètres « Nord » et Sud » 9 à 11 NTU (cf. figure n°X).

**Figure 16 :** TURBIDITE AVANT TRAVAUX

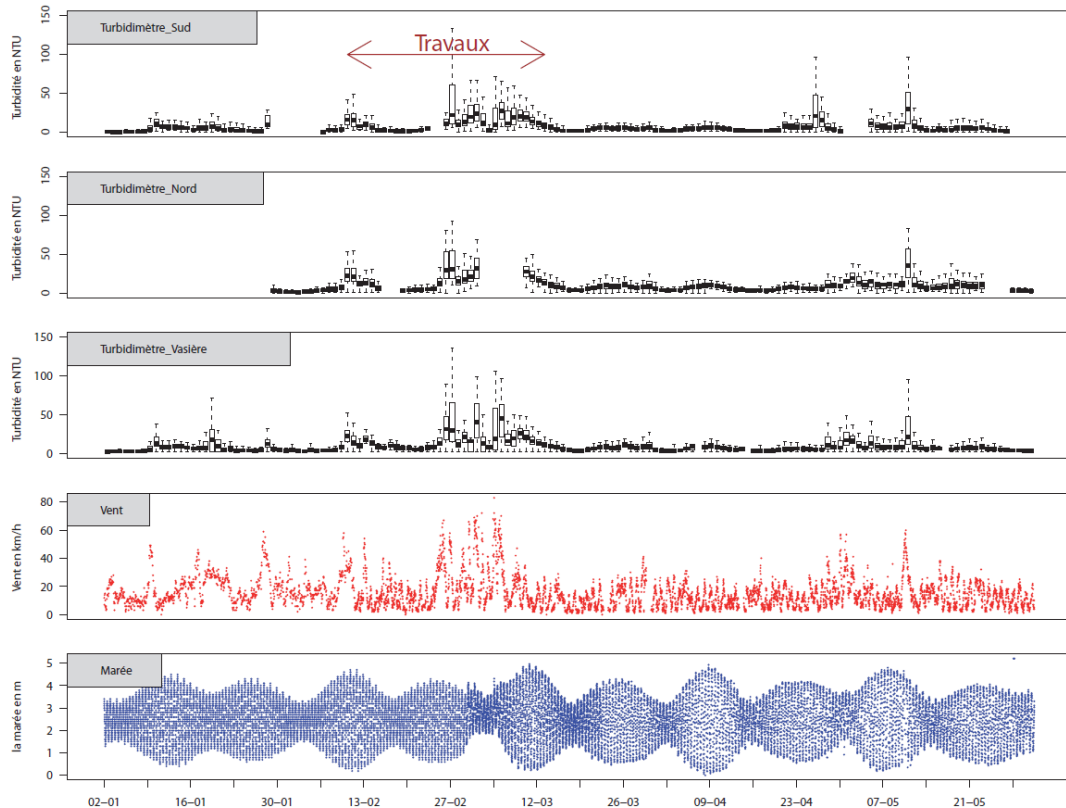
Figure 18 : VARIATION DE LA TURBIDITE, DU VENT ET DE LA MAREE DU 02/01/20 AU 21/05/20

Que ce soit avant, pendant et après les travaux, la variation de la turbidité, semble de manière générale, corrélée au vent de manière significative et un peu moins à la marée (cf. figure n°17 et n°18). Cependant, comme expliqué ci-dessus, les travaux ont coïncidé avec une période particulièrement ventée, rendant la distinction entre l'impact des travaux et l'effet du vent, particulièrement difficile.

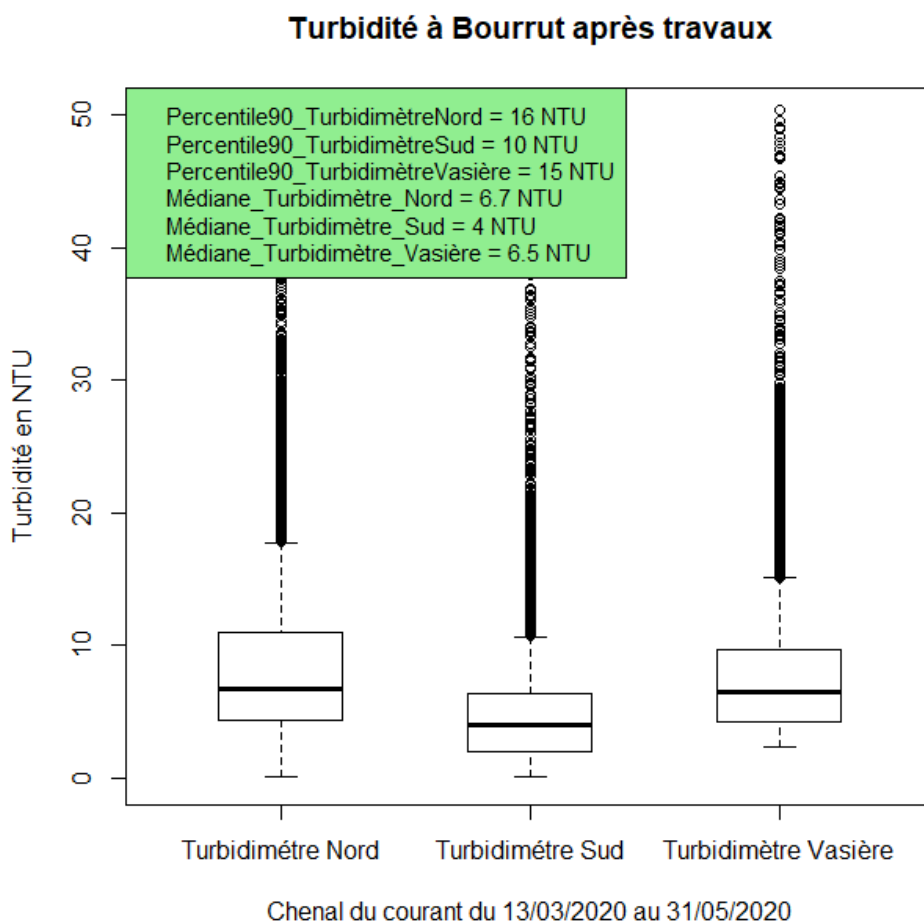
Après la période des travaux les turbidités médianes journalières sont du même ordre que durant la période avant travaux (Cf. figure n°9).

**Figure 19 :** TURBIDITE APRES TRAVAUX

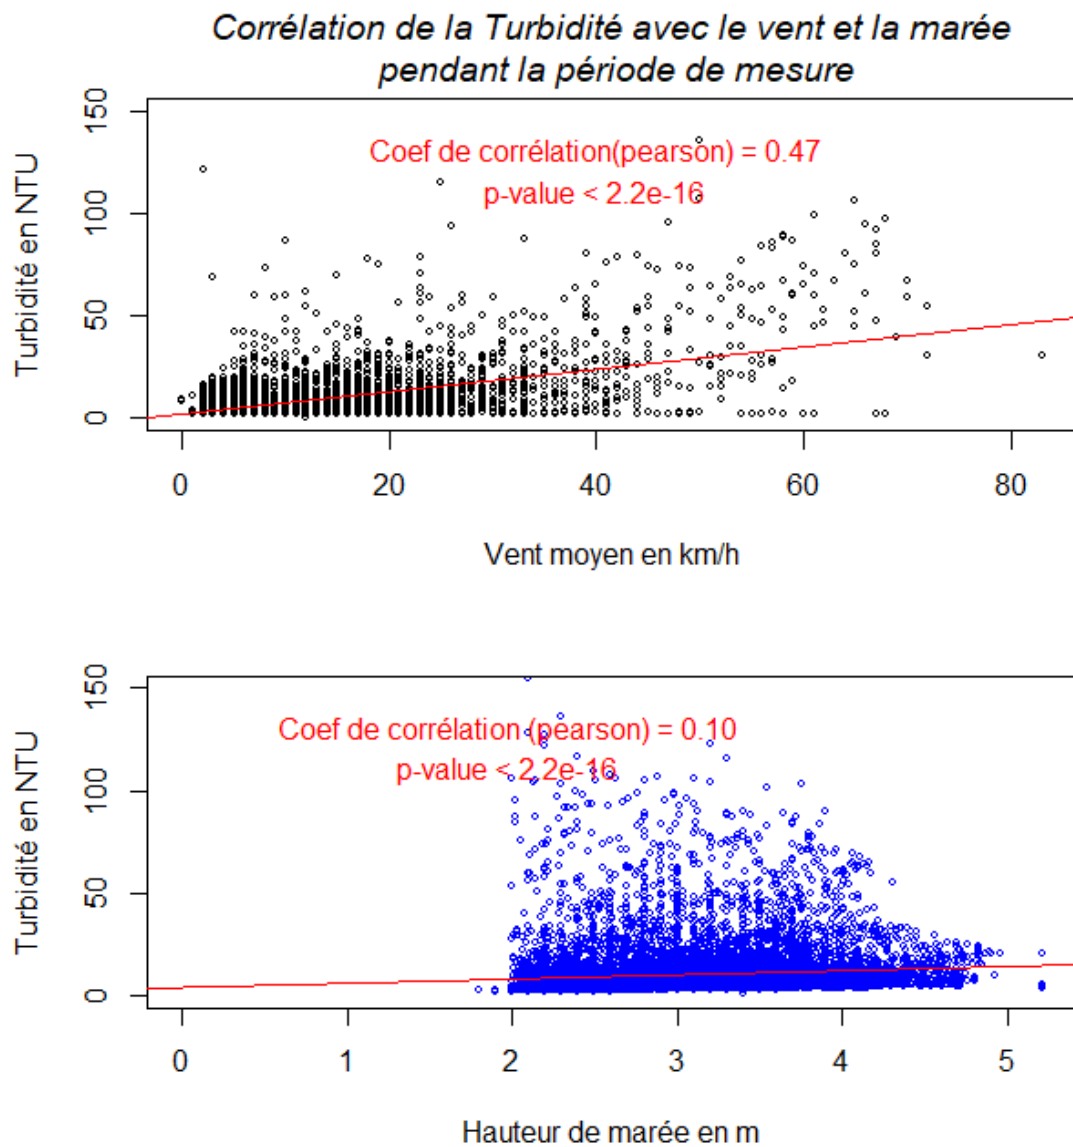
**Figure 20 :** TURBIDIMETRE VASIERE (CORRELATION VENT ET MAREE)
