SYNDICAT INTERCOMMUNAL DU BASSIN D'ARCACHON (SIBA)

ÉTUDE HYDROSEDIMENTAIRE DE LA PLAGE ENTRE LA JETÉE DE LA CHAPELLE ET L'ÉPI LEGALLAIS

RAPPORT FINAL

REF : 871 37 49

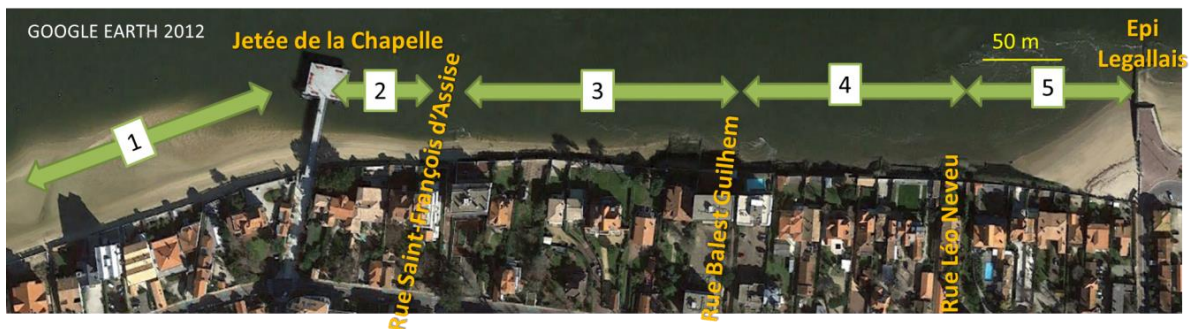
Figure 10. Sectorisation de la zone d'étude pour le repérage des ouvrages

Dans l'ensemble, il est à noter que les perrés sont construits de manière anarchique sur l'estran.

Les phénomènes d'érosion/affouillements sur le secteur et un manque de fondation des ouvrages dans leur conception initiale a conduit les propriétaires, au fil des décennies, à effectuer de multiples réparations, des prolongements d'ouvrages sur l'estran et à mettre en œuvre des protections parafouilles. Ces actions ont été entreprises individuellement par les propriétaires, sans aucune homogénéité d'une parcelle à l'autre.

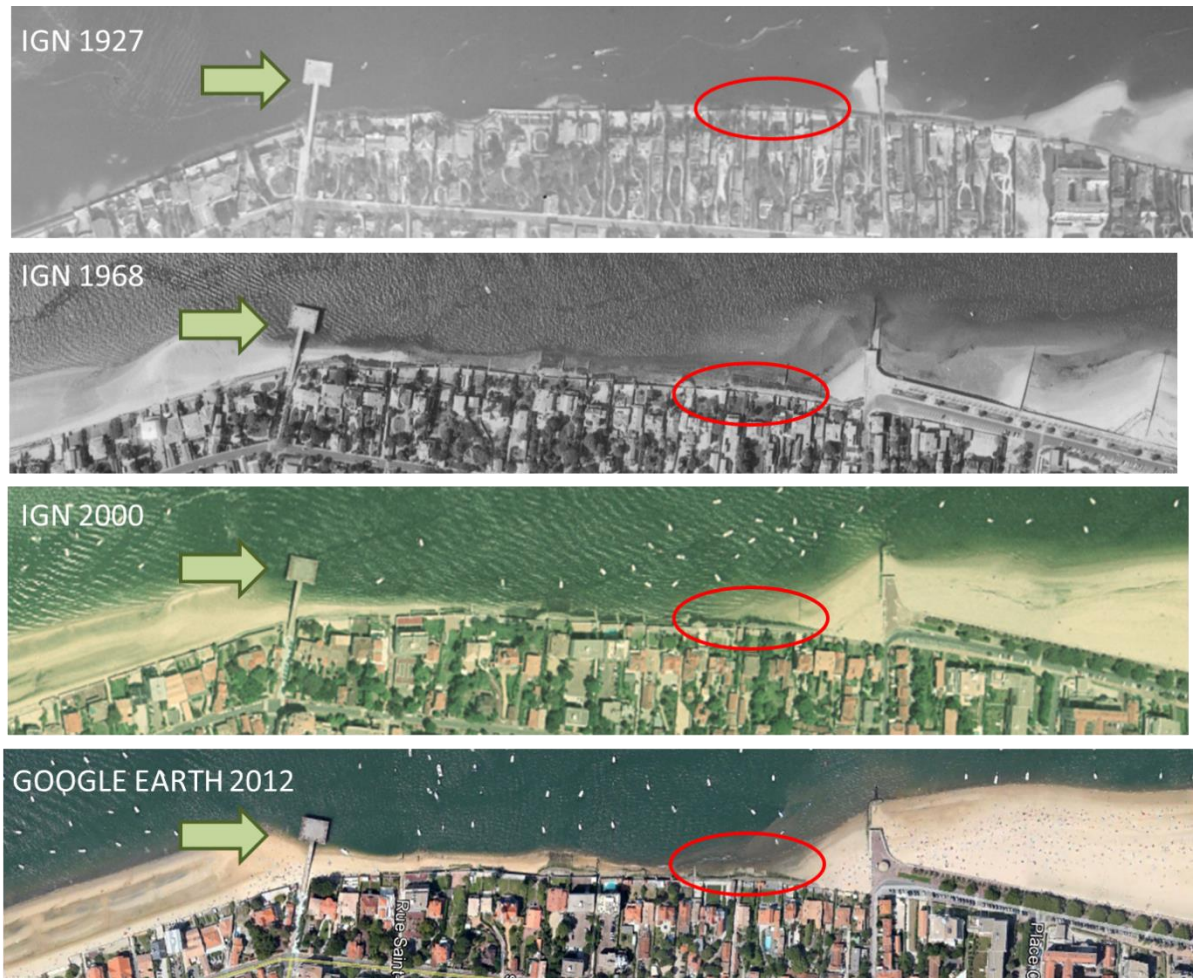
Figure 16. Evolution long-terme sur la zone d'étude

On observe également sur ces photos, entre 2000 et 2012, le léger retrait du stock de sable retenu par l'épi, responsable de l'apparition récente des blocs en pieds de perrés (en rouge). Ce retrait serait dû à une dominance des flux Est-Ouest sur la période récente.

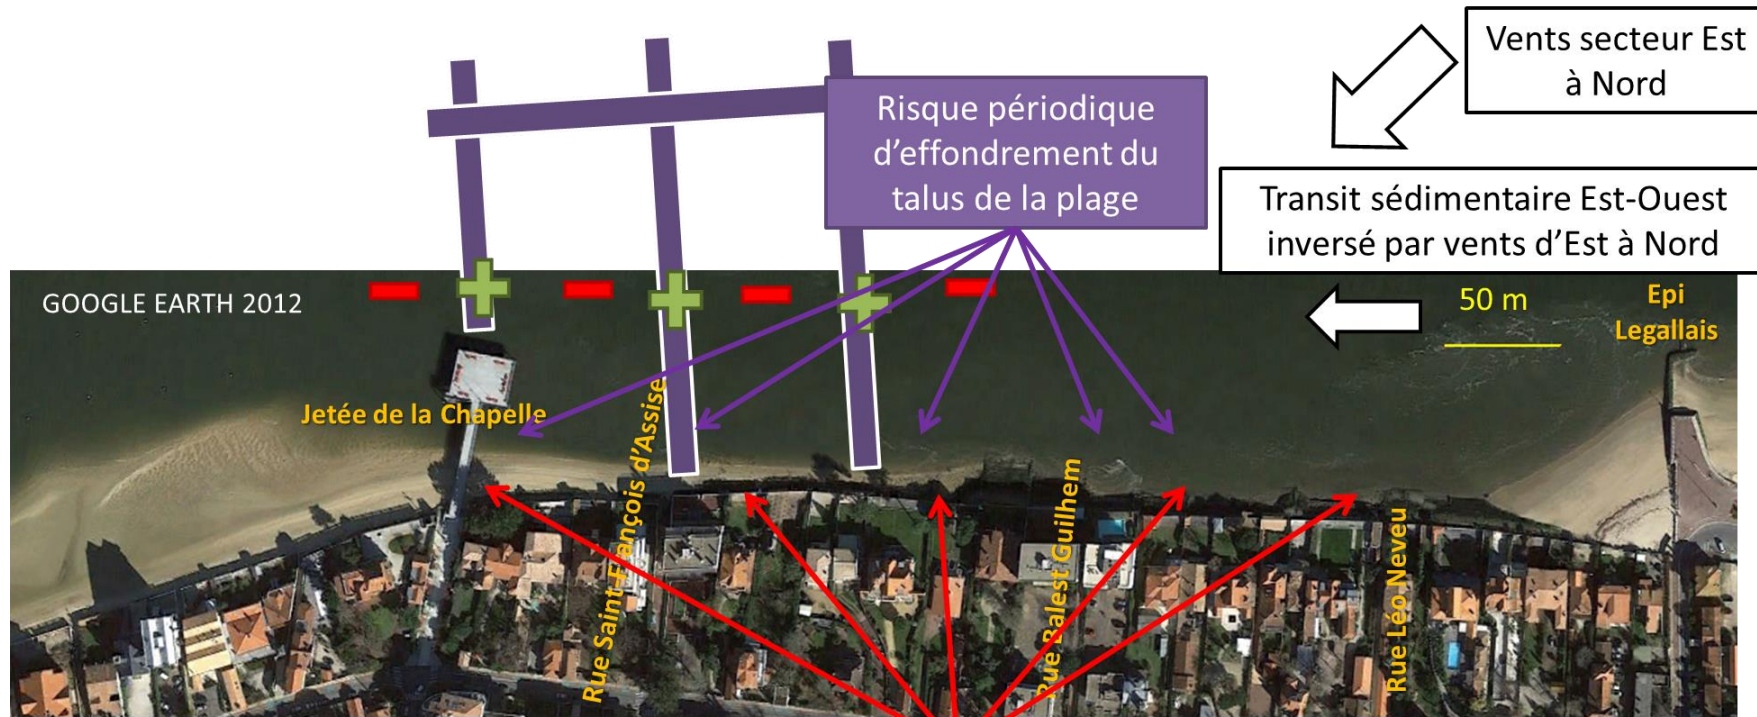
Figure 22. Scénario tendanciel « court-terme » : poursuite de la dominance de flux Est-Ouest

Poursuite de l'érosion :

- Déficit sédimentaire car blocage amont
- Affouillements autour des perrés construits de manière anarchique
- Départs du stock sableux vers l'Ouest ou les petits fonds (dynamique du chenal du Teychan)

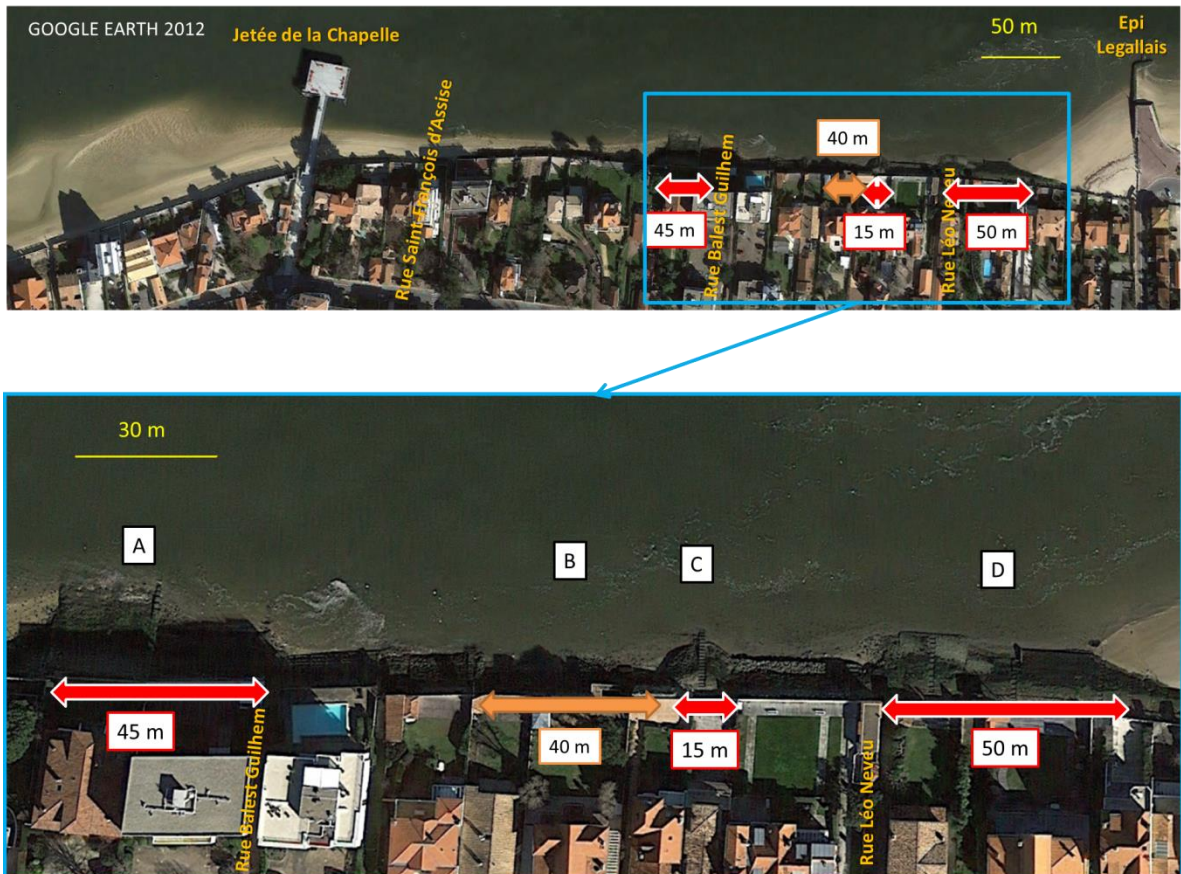
Figure 25. Localisation de secteurs à traiter

- 110 m d'ouvrages avec une pente plus faible (secteurs A, C, D, en rouge ci-dessous), dont l'emprise s'avance de manière importante sur la plage (formation de tourbillons),
- 40 m d'ouvrage quasi-verticaux, très réfléchissant et générant donc plus d'affouillements,

Les 4 secteurs concernés (A, B, C, D) sont localisés ci-dessous.

- Démolition des ouvrages en places,
- Re-talutage à la pente 3H : 2V,
- Construction d'un nouvel ouvrage en maçonnerie, avec une fondation suffisamment profonde pour se prémunir contre l'érosion du talus consécutive à un dégraissement de la plage ou la formation de tourbillons.

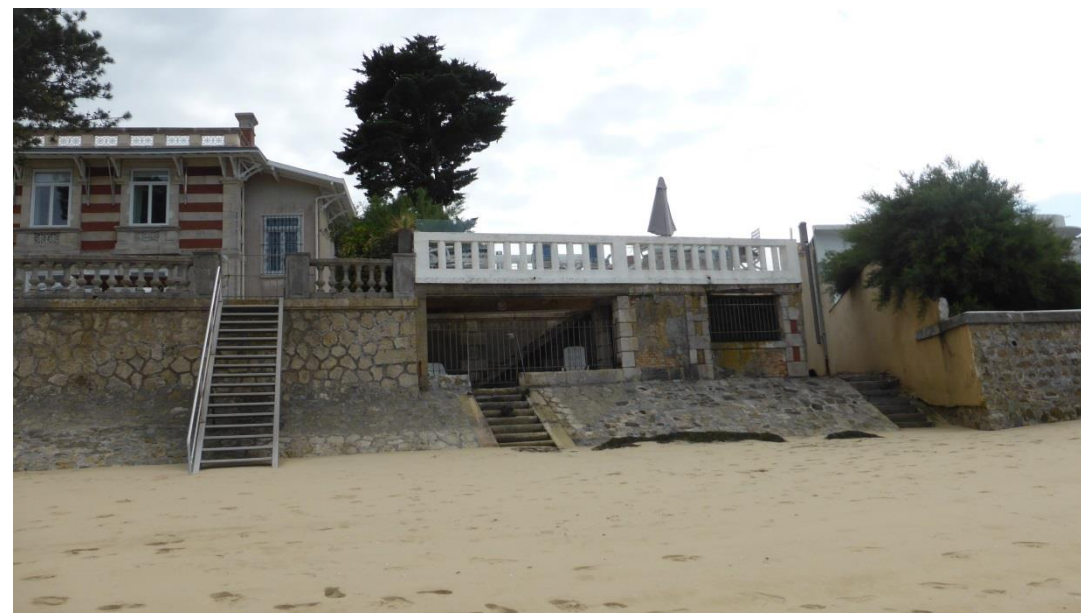
Perrés maçonnés – bon état

Plage bien développée

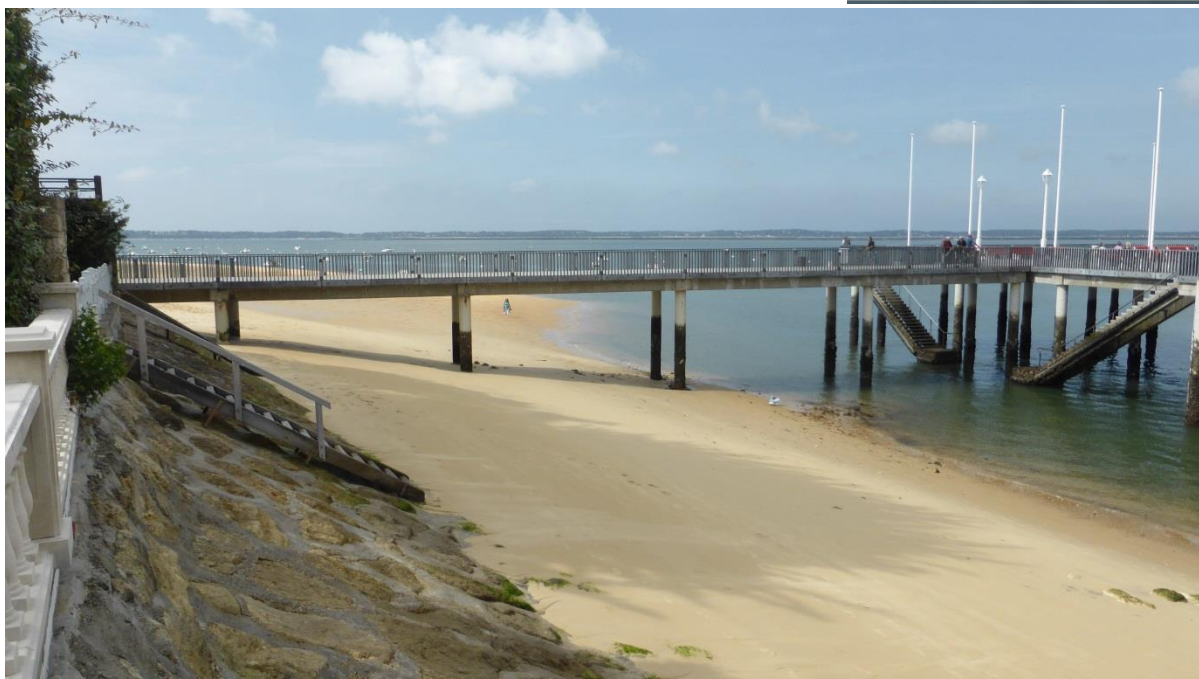
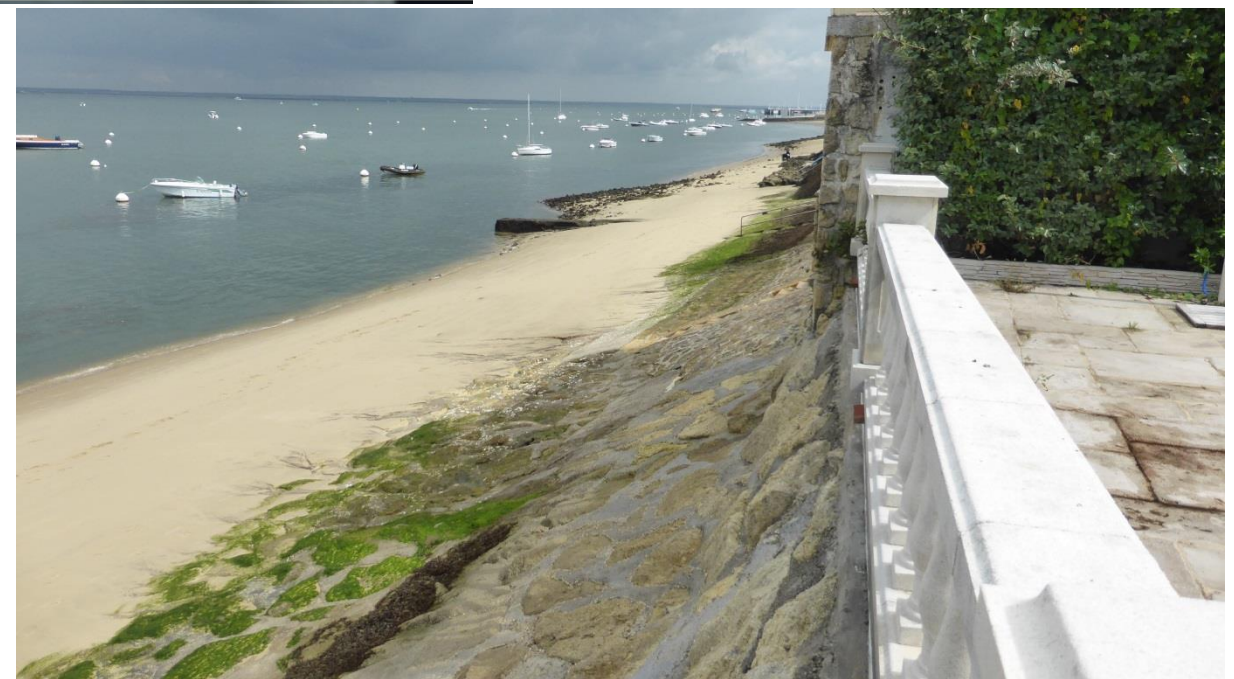
Perrés maçonnés – enrochements
liaisonnés
Marques de réparations /
prolongements des ouvrages sur estran

Cordon sableux bas

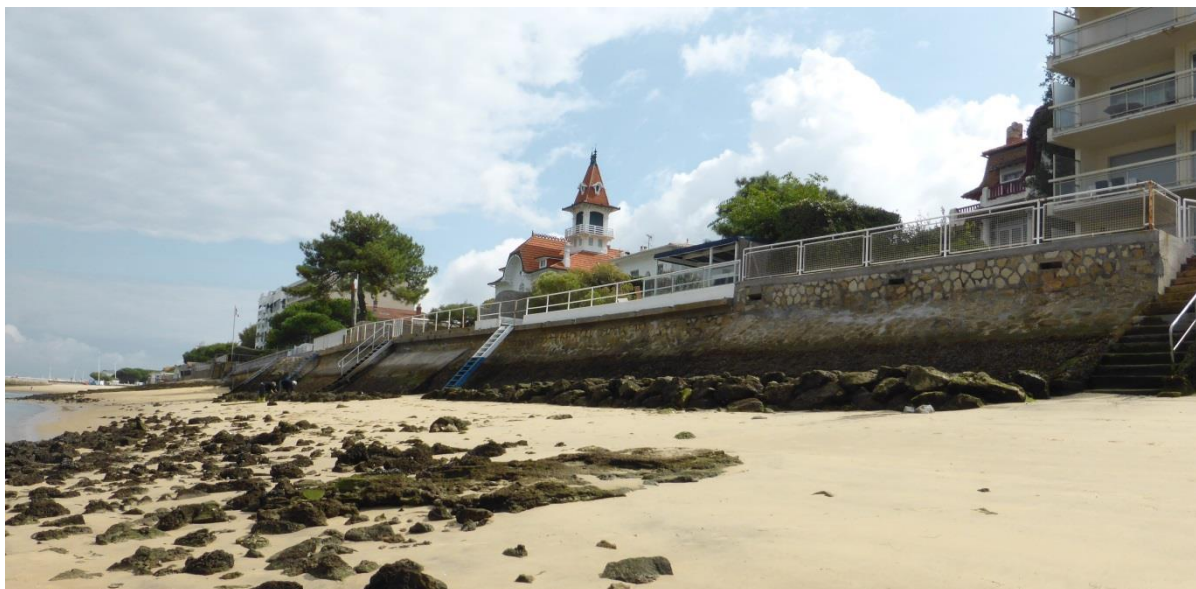
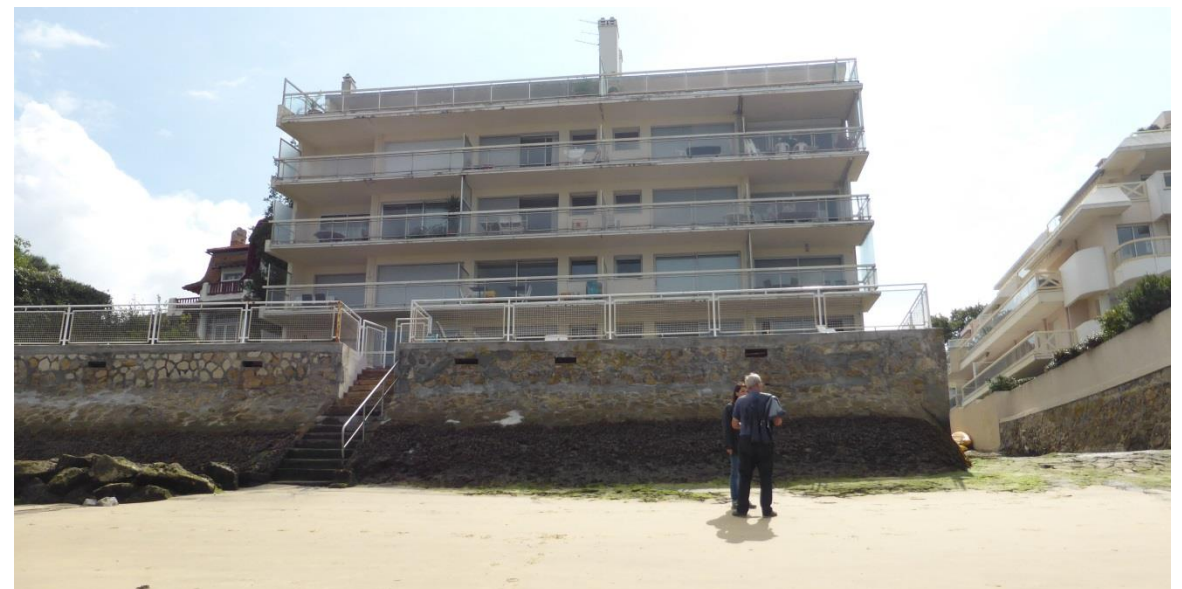
Perrés bétons – maçonnés –
enrochements liaisonnés
Banquettes d’enrochement parafouilles
Ecoulements d’eau en pied d’ouvrage
Empierrements éparses sur l’estrans

Cordon sableux très bas

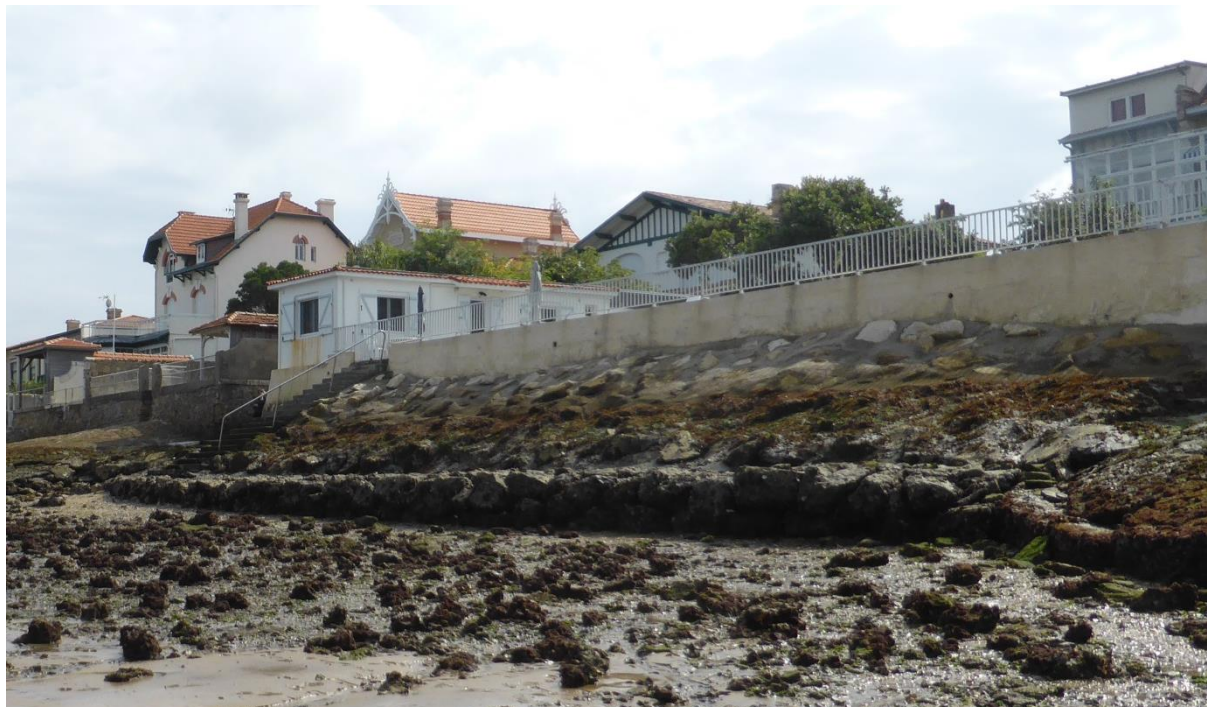
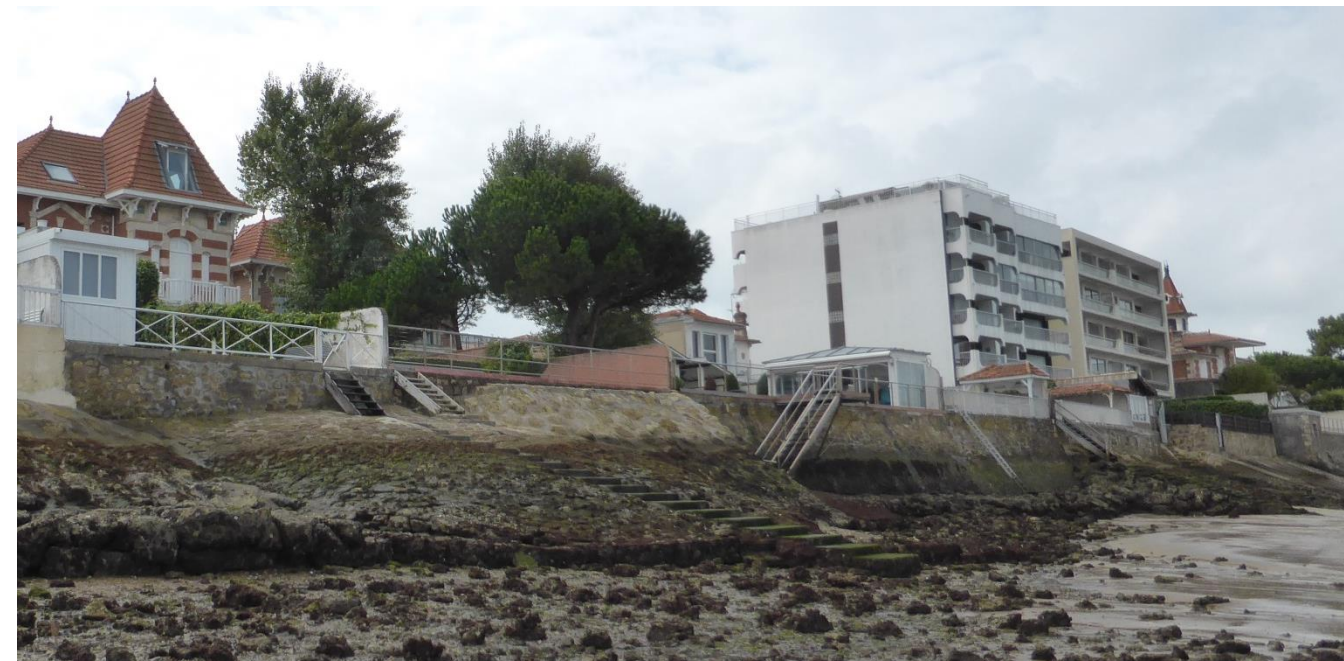
Perrés bétons – maçonnés –
enrochements liaisonnés
Banquettes d'enrochement parafouilles
Ecoulements d'eau en pied d'ouvrage
Empierrements éparses sur l'estran

Absence de cordon sableux

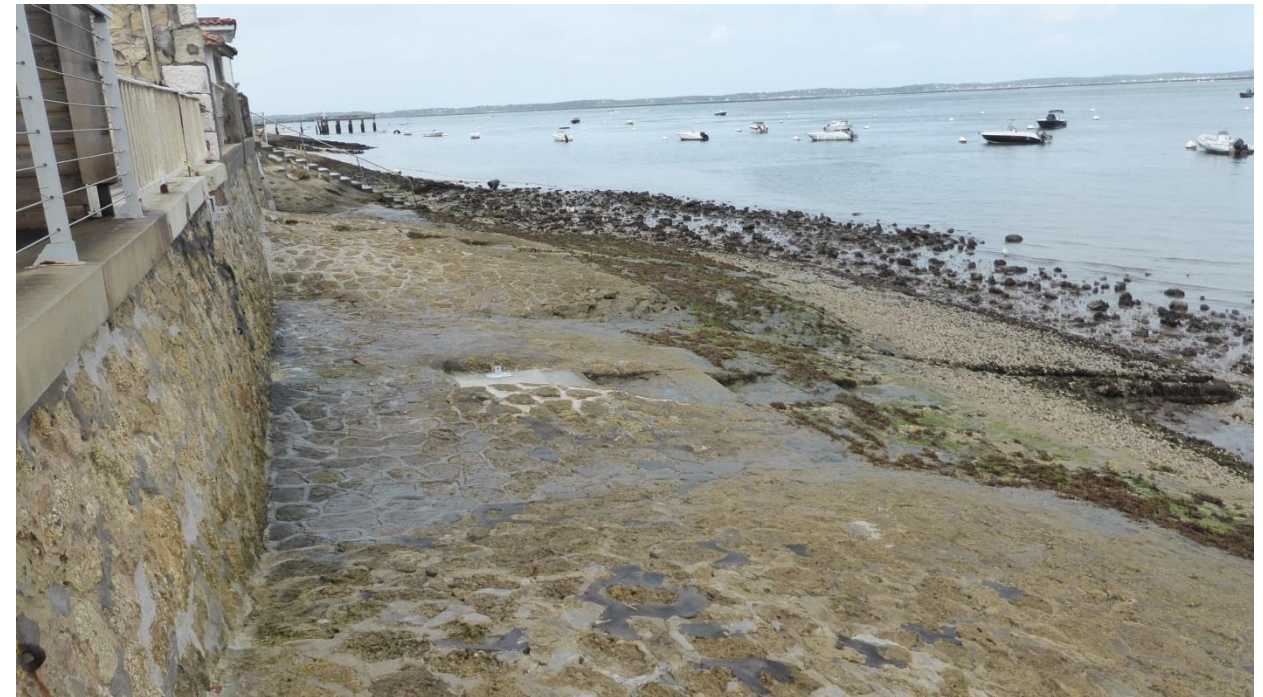
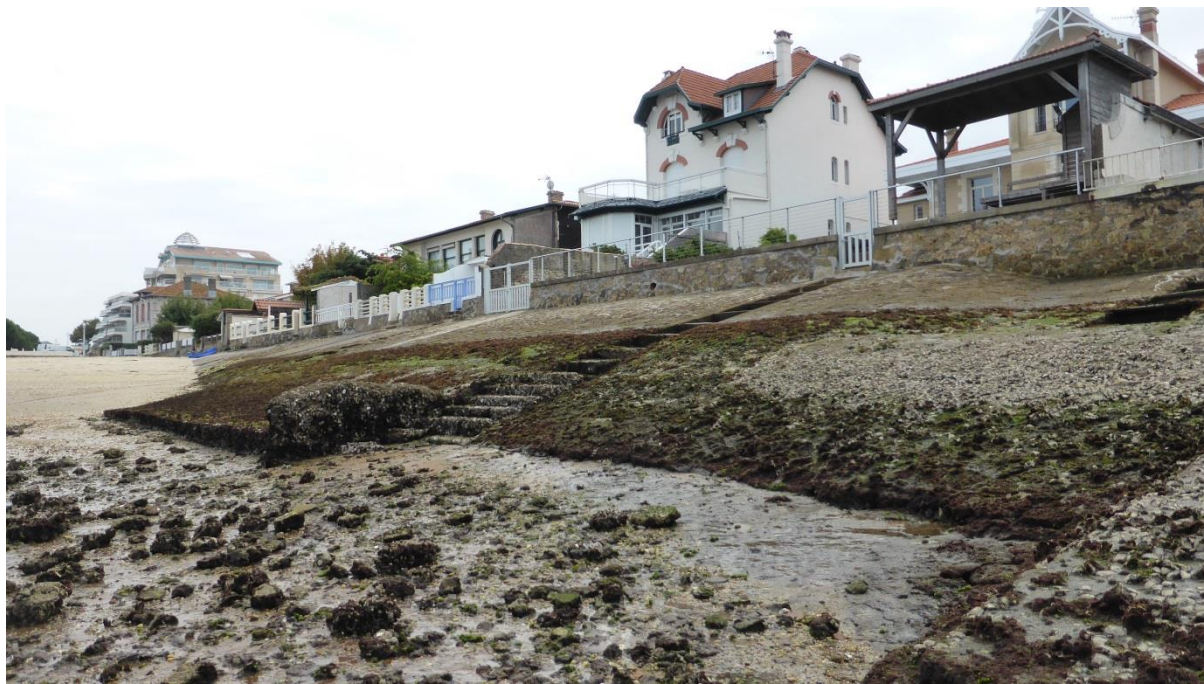
Perrés bétons - maçonnés
 Marques de réparations et prolongements de l'ouvrage sur l'estran
 Blocs déchaussés, sur estran

Ouvrages irréguliers : pentes, altimétries et emprises variables

Accumulation de sable au niveau de l'épi Legallais

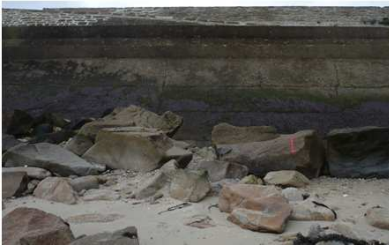
- Fort : cavité, circulation d'eau, déformations d'un éventuel système de butée, enrochements étalés en pied d'ouvrage	-	-	OUI

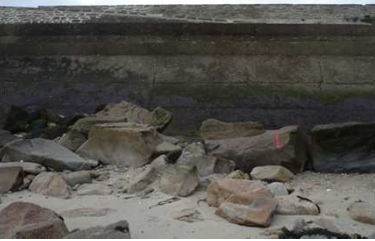
- Fort : cavité, circulation d'eau, déformations d'un éventuel système de butée, étalement des enrochements parafouille	-	-	OUI
