# BASSIN D'ARCACHON

SIBA

REHABILITATION DU DPM ET  
RESTAURATION DE VASIERES  
Programme 2022-2023

BILAN

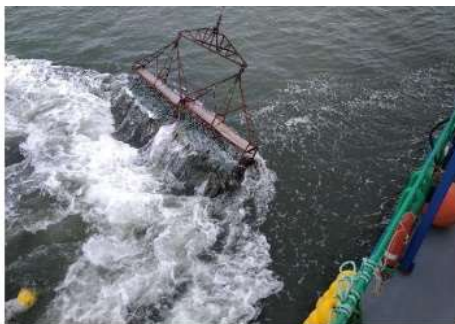
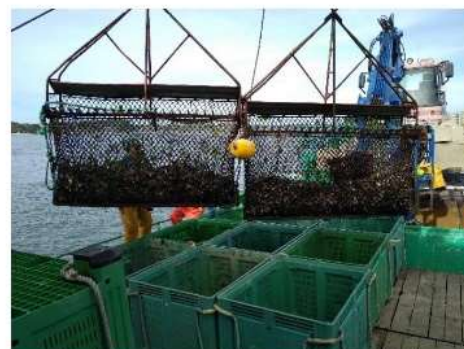
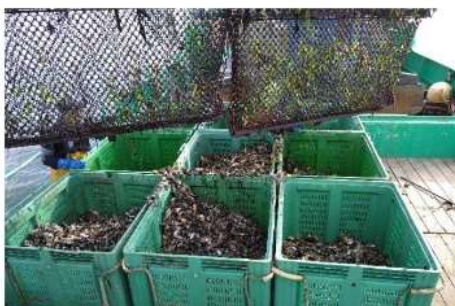
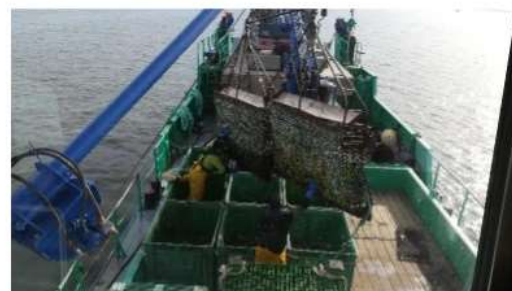
*Figure 4 : illustrations de la drague à coquille*

Au total, 5 marées de drague à coquillage ont été réalisées, soit 85 trainées et 24.87T de coquilles rapatriées à terre. Malgré ces interventions, de nombreuses coquilles restaient en place et continuaient d'arriver quotidiennement.

Au bilan, cette technique d'extraction des coquilles est très intéressante mais nécessite de nombreux passages. Elle est à préconiser au besoin sur des zones déjà réhabilitées et après passage de la dameuse en eau pour ne pas générer de nuage turbide.

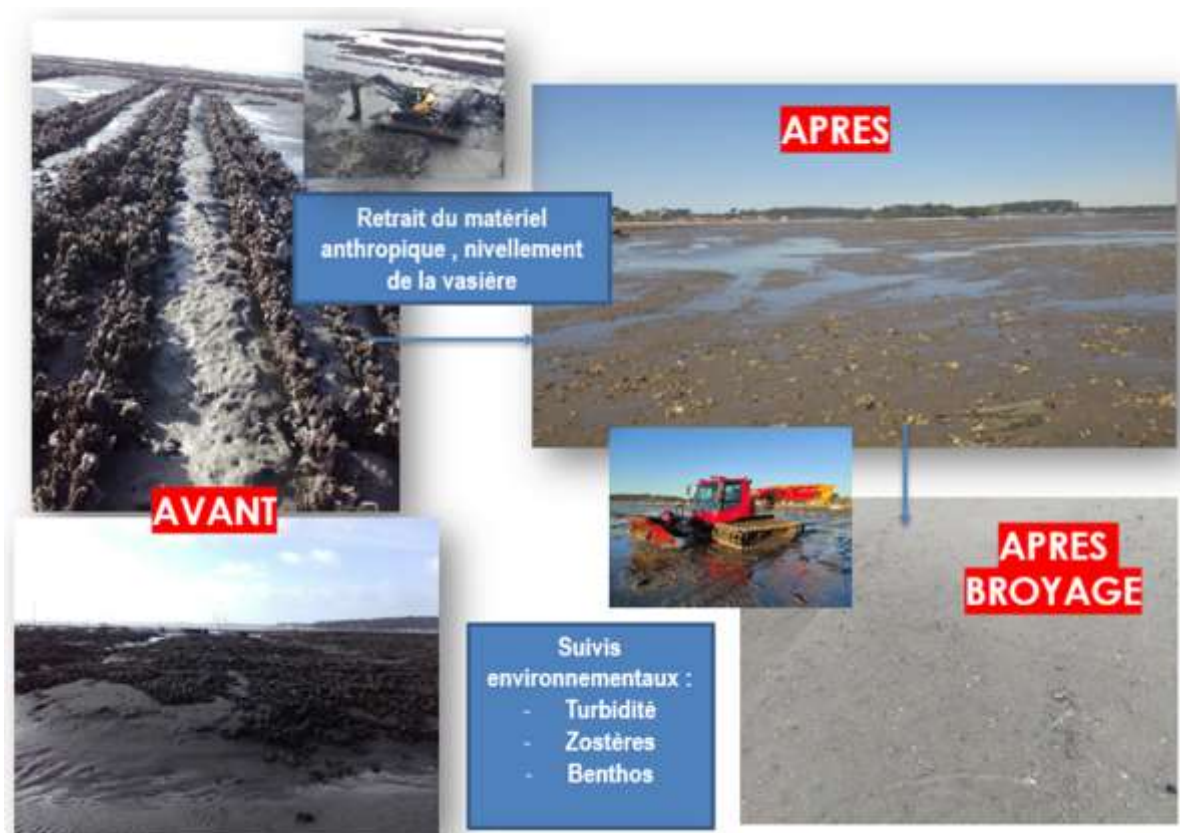
En 2020, devant la présence toujours importante de coquilles au sol avant un captage significatif, une nouvelle opération a été mise au point par broyage au sol. Après plusieurs essais, la technique d'un broyeur forestier sur dameuse a été retenue.

Figure 5 : état de la zone par étape

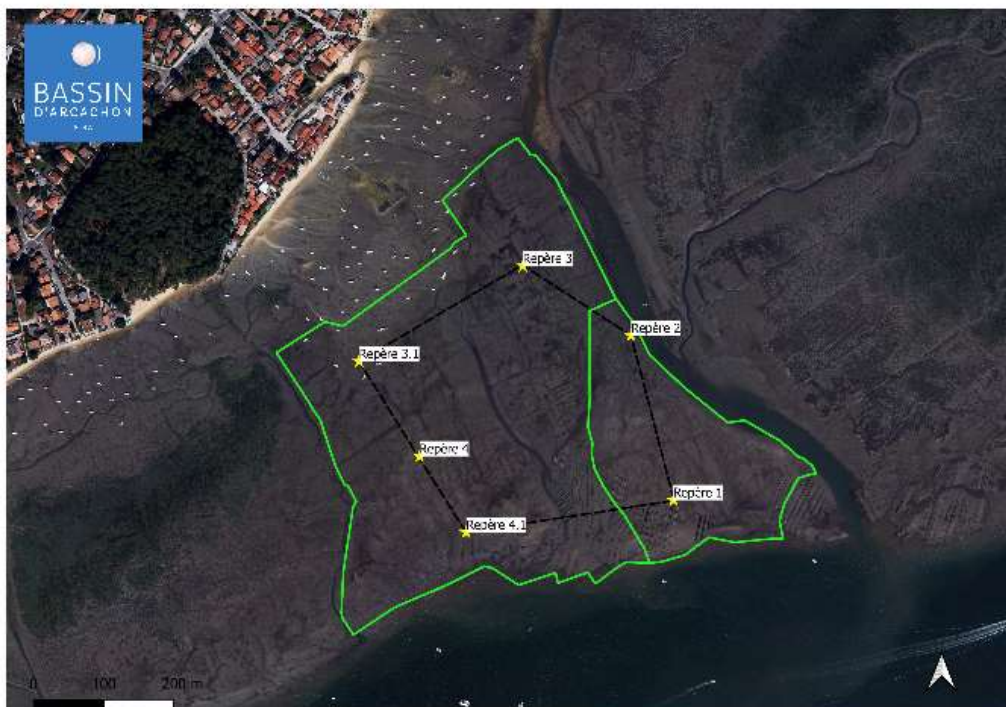
Deux suivis ont été réalisés entre 2022 et 2023. Il en ressort qu'aucun matériel anthropique n'a été observé sur le site. Le banc est relativement sableux avec peu de coquilles, excepté autour des deux points de repères 2 et 3.

Figure 7 : repères de suivi sur le banc des Jacquets

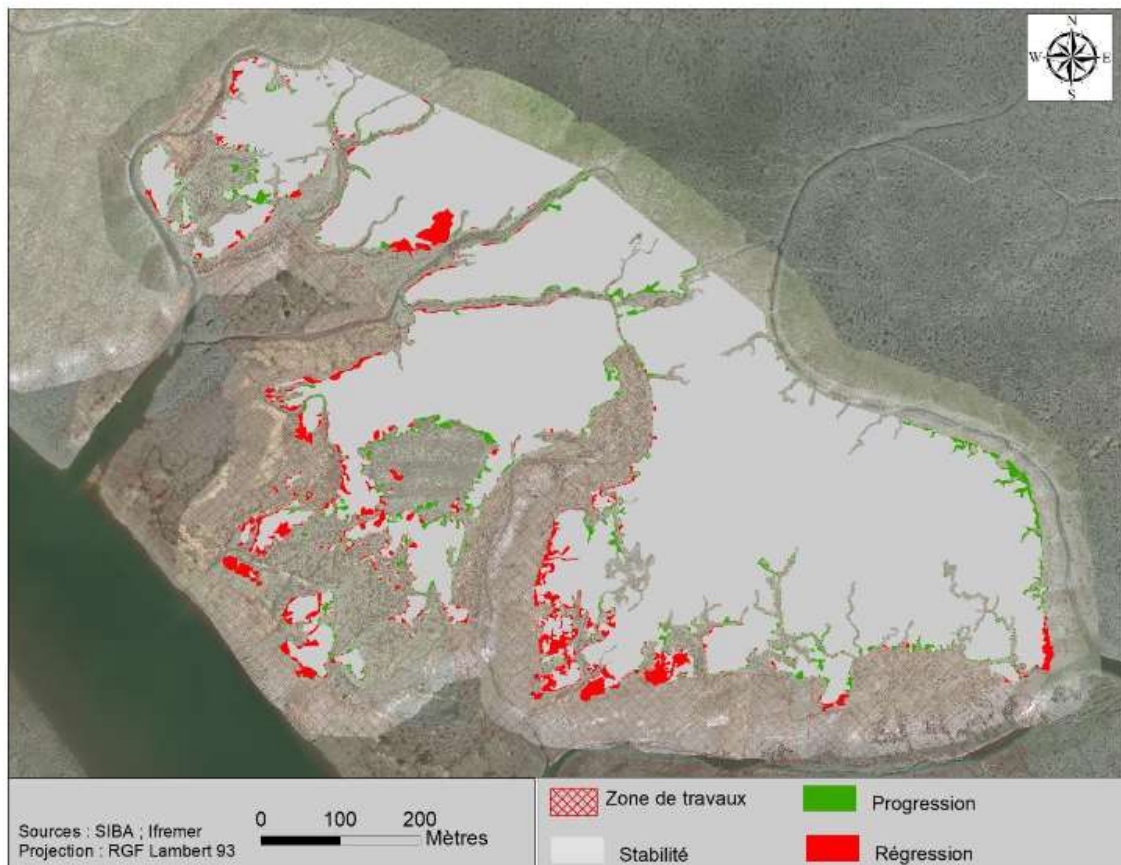
La comparaison des emprises d'herbiers acquises en 2019 et 2022 permet de mettre en évidence une régression de celles-ci de 1,65 ha et une progression de 1,06 ha. Globalement, une régression de 0,59 ha, soit 1,6 % par rapport à la surface de 2019 (environ 36,65 ha) est observée.

Figure 12 : évolution de l'emprise des herbiers de *Zostera noltei* entre 2019 et 2022 (sans notions de densités)

Depuis la première acquisition de données (2019 : avant travaux), on constate un recul des bordures d'herbiers situées à l'ouest-sud-ouest de la zone, donc les plus exposées aux contraintes hydrodynamiques, mais également les plus proches des zones de travaux. Sur la période récente (2020-2021), il semblerait toutefois que certaines bordures d'herbiers aient tendance à progresser de nouveau.

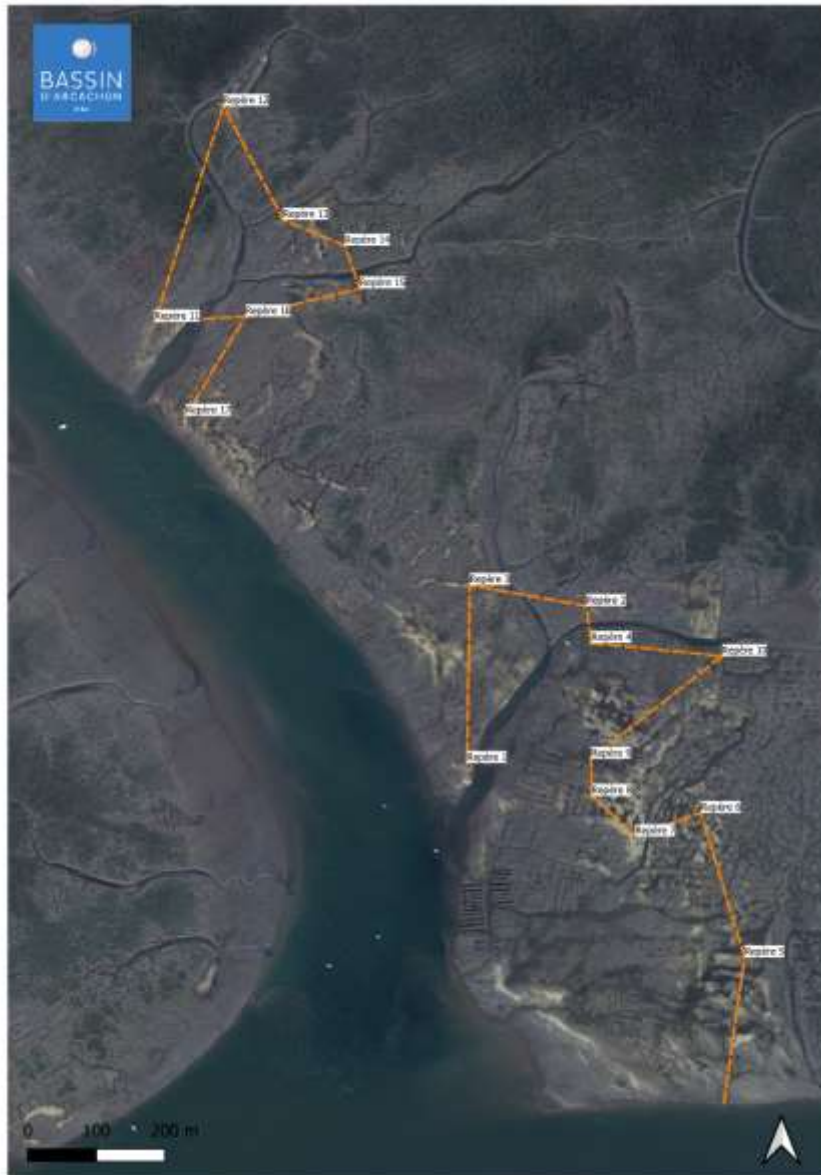
Figure 15 : cheminement à pied du banc de Bourrut pour le suivi

Deux suivis ont été réalisés entre 2022 et 2023. Il en ressort que beaucoup de coquilles captées ont été observées sur les points de repères 6 à 9 et sur les points de repères 13 à 15. Le reste de la zone est majoritairement composée de vase nue avec peu de coquilles. Un entretien de la zone est à envisager à moyen terme.

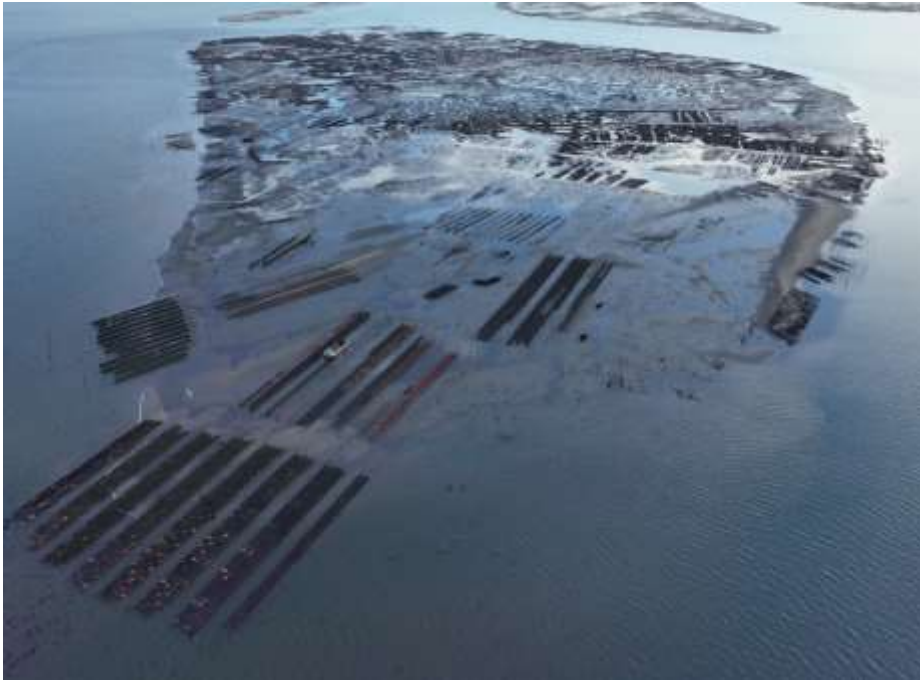
*Figure 20 : photographie de la pointe Ouest du banc du Tès ayant fait l'objet d'un réaménagement ostréicole avec au second plan le reste du banc en friche*

La partie Est, dont l'exploitation conchylicole était en net retrait, représentait 60 hectares, avec la présence d'une densité très importante de matériel anthropique et d'huîtres sauvages imbriquées.

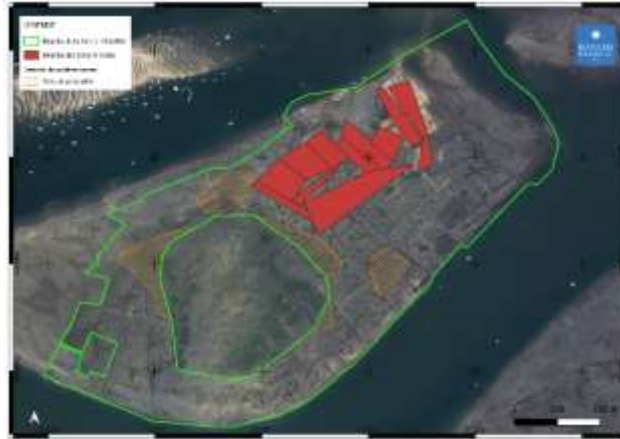
Figure 36 : emprise des zones broyées en 2022

Une fois la première phase terminée, une stabilisation du terrain a été nécessaire. Une visite de terrain a été réalisée en septembre 2022 mettant en évidence une importante quantité de coquille en place sur des zones très localisées.

Au cours de ces interventions, deux constats ont été réalisés :

- le substrat s'est érodé pendant la phase de stabilisation : du matériel anthropique est réapparu ;
- la quantité de coquille est trop importante en épaisseur, le broyage a très peu d'effet pour retrouver un substrat meuble.

Une campagne de broyage a donc été programmée de novembre à janvier 2023 à l'aide d'une dameuse équipée d'un broyeur forestier à l'avant. Au total, 12 marées de broyage ont été réalisées pour 5.6ha broyées soit en moyenne 4500m<sup>2</sup> broyées par marée.

À la suite de ces travaux et à ces observations, une seconde phase d'intervention a été réalisée par La Trézence du 20 février au 22 mars 2023 avec pour objectifs :

- de poursuivre la réhabilitation sur les zones non travaillées en 2022,
- reprendre la réhabilitation sur les zones où du matériel anthropique était réapparu,
- reprendre le nivellement des zones avec une forte épaisseur de coquille.

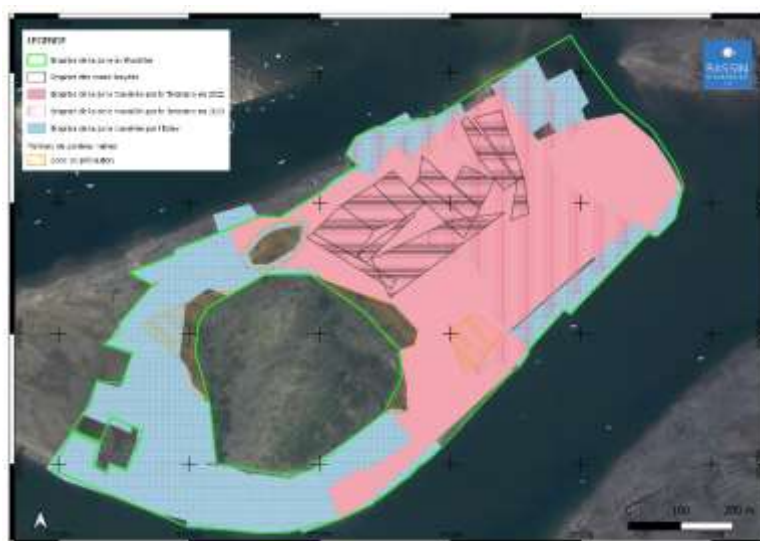
Figure 39 : emprise des zones travaillées sur le TÈS

Lors de cette seconde phase de réhabilitation, il a été mis en évidence que le banc du Tès renferme sur sa partie Est des couches successives de matériel anthropique. Lors des travaux, seulement la première couche a été extraite pour ne pas risquer de déstabiliser le sol dur. Un entretien de cette zone semble indispensable sur le long terme pour enlever tout ce matériel anthropique.

Une visite de terrain a été organisée en septembre 2023 sur le banc du Tès. La vasière s'est lavée faisant réapparaître de nouveau du matériel anthropique. Une marée à pied a été programmée à l'aide de l'équipage du SIBA II le 15 septembre 2023.

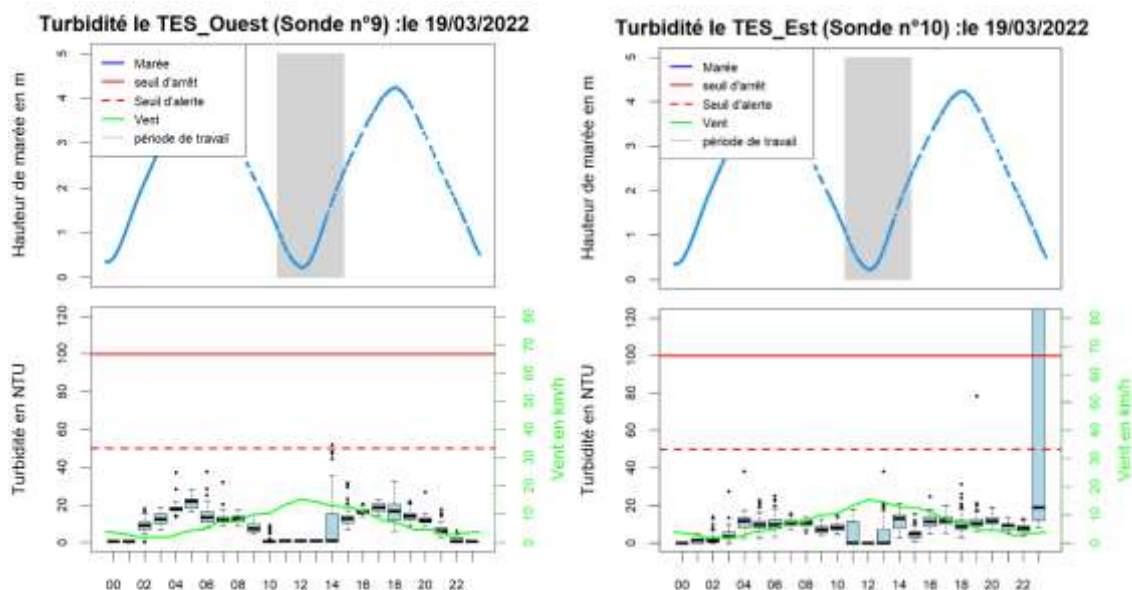
Figure 44 : graphique journalier de la turbidité

Il a donc été décidé de définir un premier seuil à 50 NTU et un seuil d'alerte à 100 NTU pour le suivi des travaux. Seuils utilisés pour les travaux maritimes lorsque les bruits de fond sont faibles.

Tout au long du chantier, des graphiques journaliers ont été réalisés. Aucun dépassement du seuil d'arrêt (100NTU) n'a été mesuré. Le seuil a été dépassé sur les marées après travaux.

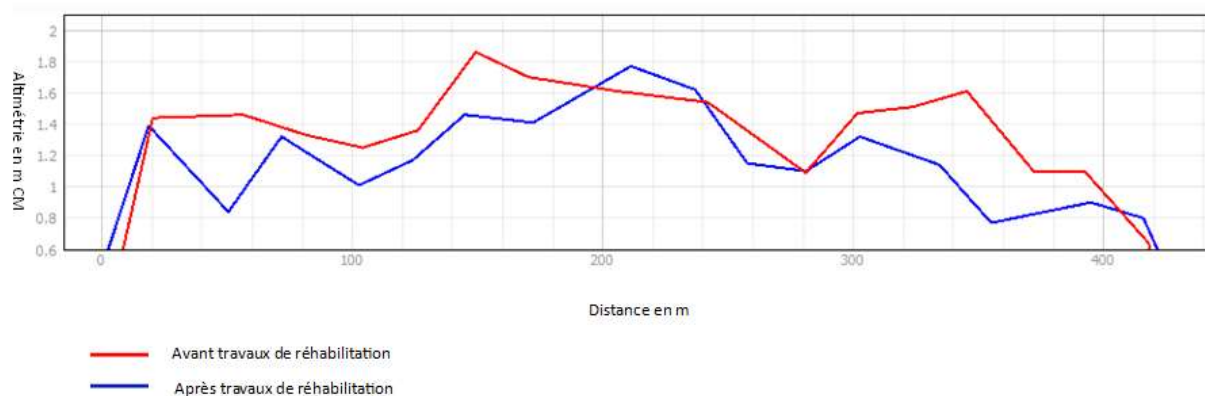
Figure 47 : profils de comparaison sur le banc du Tès

La méthode d'acquisition (sondage par mono-faisceau) n'a pas permis de calculer des différences de volume. Néanmoins, la comparaison de profils entre les levés avant et après travaux ont mis en évidence des abaissements ponctuels de l'altimétrie pouvant aller jusqu'à 60 cm.

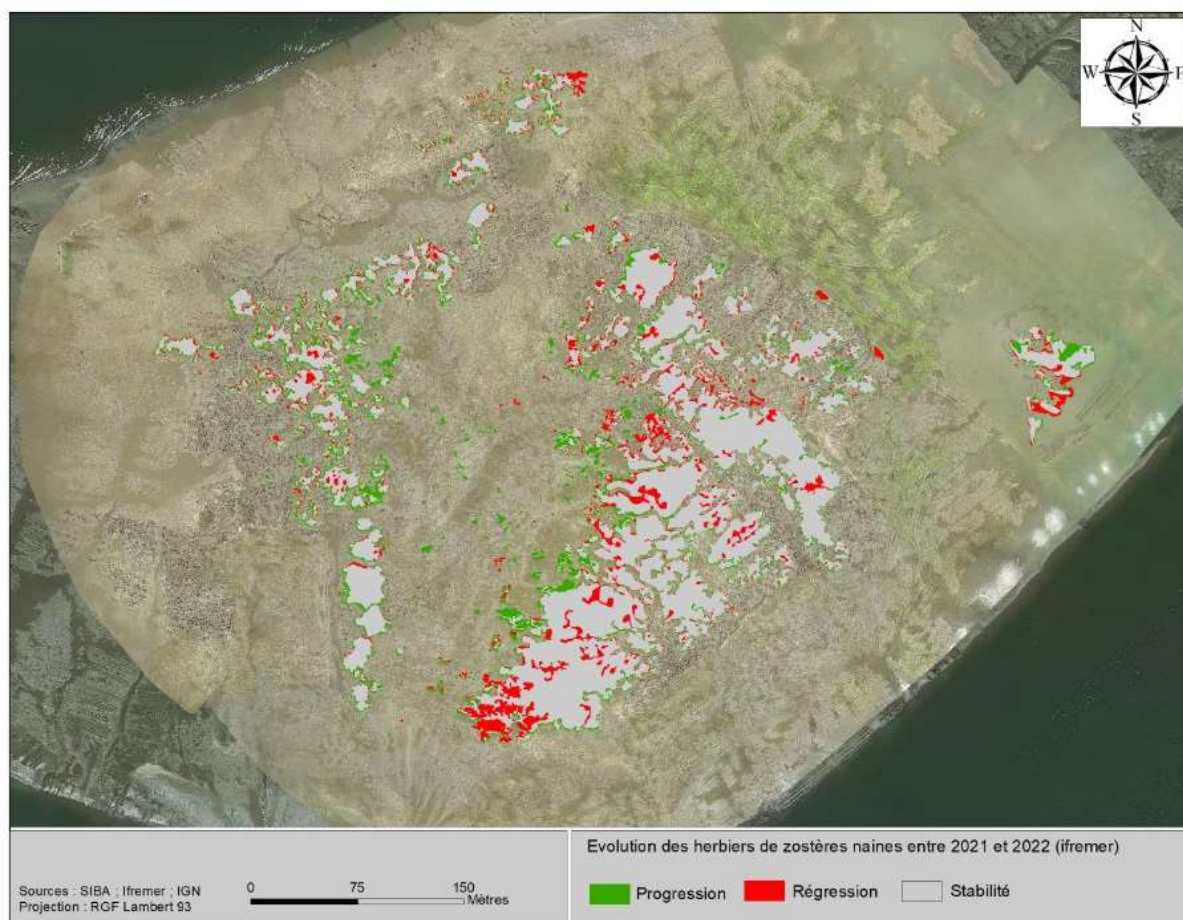
Figure 48 : carte de l'évolution de l'emprise des herbiers de zostères naines entre 2021 et 2022 (Ifremer 2023)

Concernant l'évolution de l'emprise entre 2021 (avant travaux) et 2022 (pendant les travaux), la comparaison des données acquises en 2021 et 2022 sur le banc du Tès met en évidence une régression de l'emprise des herbiers de 0,58 ha et une progression de 0,72 ha. Globalement, une progression de 0,14 ha, soit 3,66 % d'augmentation par rapport à la surface de 2021 (environ 3,82 ha) est observée. Cette progression s'avère très faible et elle est certainement due à une numérisation plus précise en 2022 grâce à un levé aérien et une image qui en résulte de bien meilleure qualité (conditions météorologiques plus favorables) qu'en 2021. La régression observée sur quelques zones distribuées sur l'ensemble de l'herbier du secteur ne semble pas pouvoir être attribuée à un effet des travaux.

**Bien qu'aucun effet des travaux délétère des travaux n'ait été mis en évidence<sup>4</sup>**, il semble toutefois nécessaire de poursuivre les suivis cartographiques des herbiers de ce secteur sur plusieurs années afin de confirmer ces résultats.

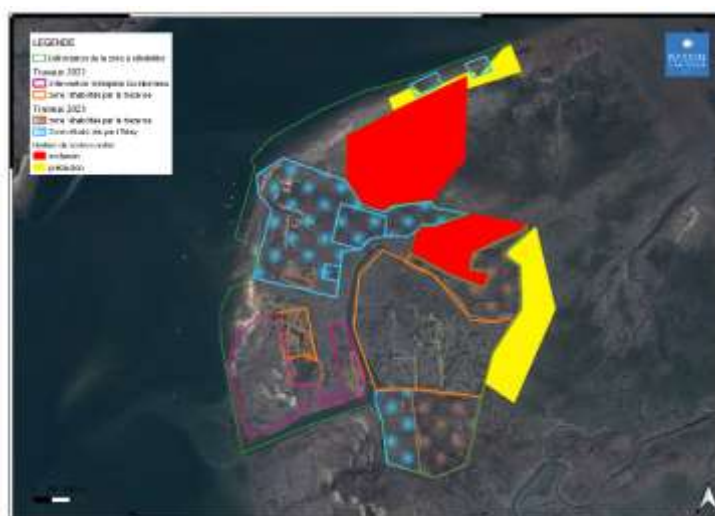
Figure 57 : détail des zones réhabilitées sur Moussette

4) La zone sanctuarisée dans le cadre de l'étude sur les vers a été réhabilitée par l'Estey et par la Trézence en début d'année 2023. Des essais de broyage étaient initialement prévus en été 2023 mais la faible portance du sol malgré les mois de stabilisation et un problème de disponibilité du matériel n'ont pas permis de le faire.

Au total, 33.83 T de ferrailles ont été ramenées au quai de transfert pour être triés et valorisés par le CRCAA (dont 15.36 T non souillées) et 11.14 T de DIB (Plastiques, bois et cordes...) soit un total de 44.97 T.

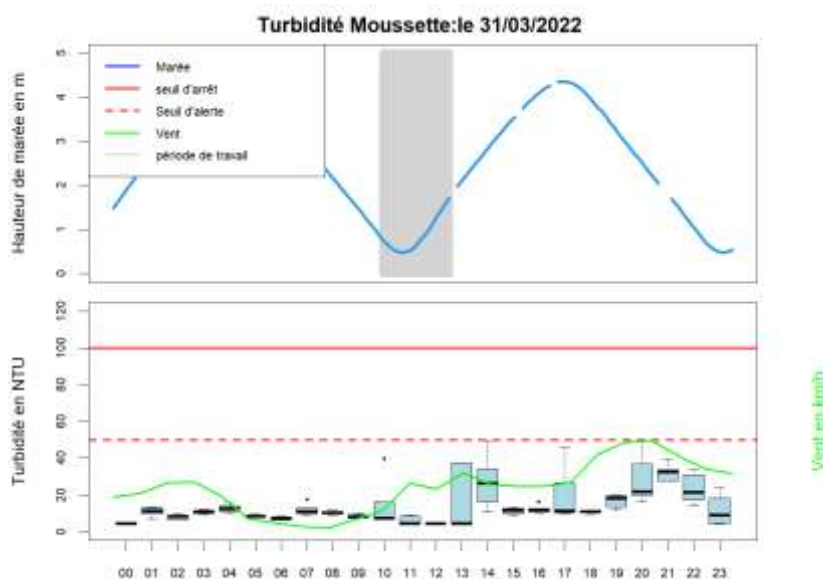
Figure 60 : graphique journalier de la turbidité

Tout au long du chantier, des graphiques journaliers ont été réalisés. Aucun dépassement du seuil n'a été constaté sur les marées de travaux mais parfois un dépassement la marée suivante (hors intervention).

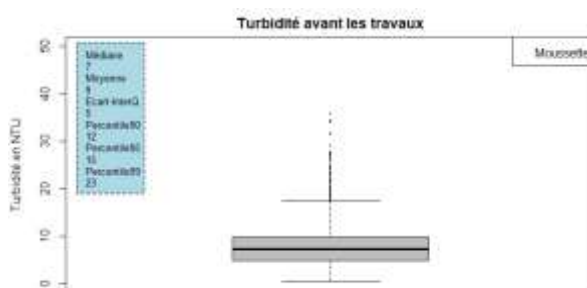
Figure 61 : turbidité avant travaux sur Mousette

Des analyses statistiques ont ensuite été réalisées sur les différentes périodes : avant pendant, inter et après travaux. Les valeurs médianes de turbidité, au cours du chantier n'ont

pas évolué néanmoins on observe une augmentation des P99 au cours des travaux, en phase inter travaux et après les travaux. Il est difficile de quantifier la part relative des effets des travaux par rapport à celui des processus naturels (marée, clapot, vent...). Néanmoins, Il est probable que les travaux de réhabilitation déstructurent le substrat vaseux qui aura alors tendance plus facilement à s'arracher du fond lors de forts courants de marée. C'est une hypothèse qui devra être vérifiée en laissant des sondes de turbidité et en comparant avec des zones en dehors de la zone des travaux. L'hypothèse des artéfacts dus au fouling n'est aussi pas à exclure (cf tableau 2).

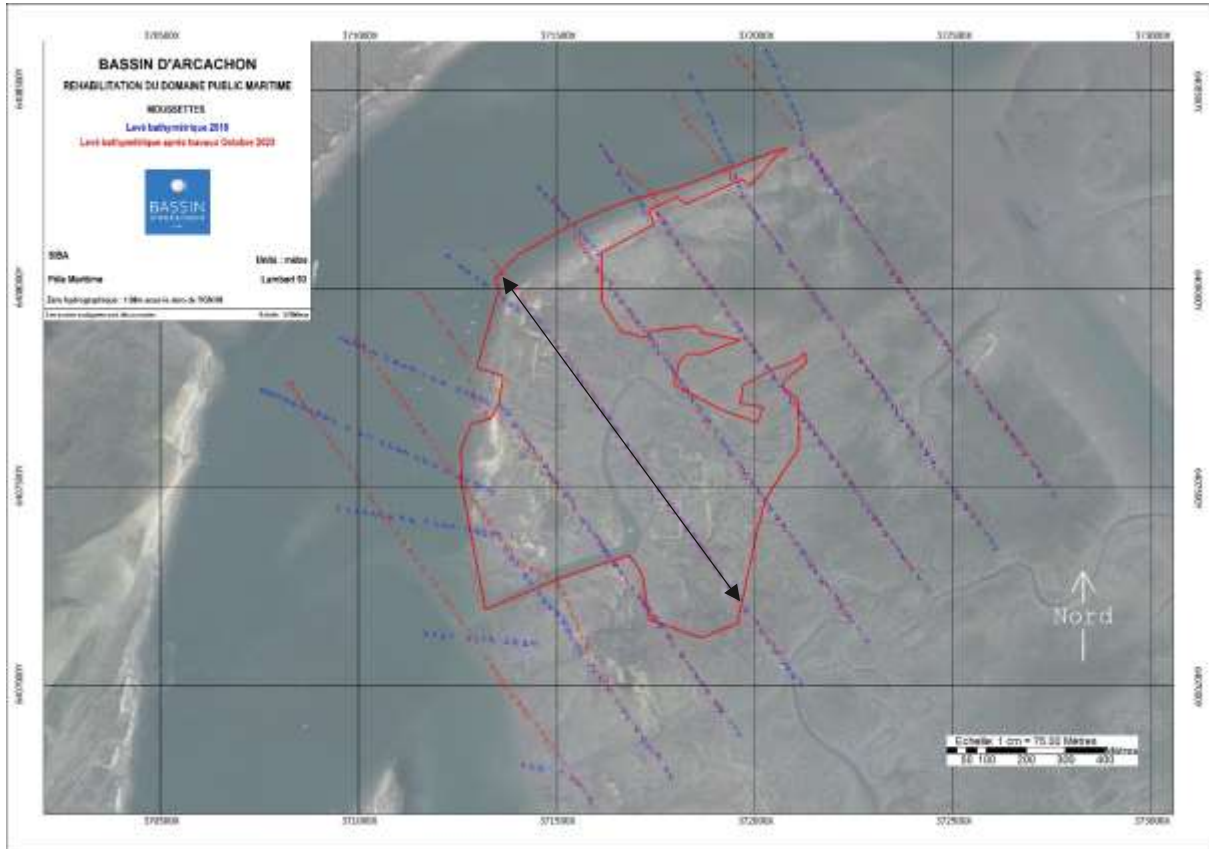
Figure 62 : profils bathymétriques réalisés sur la vasière avant et après travaux et localisation du profil

La méthode d'acquisition (sondage par mono-faisceau) n'a pas permis de calculer des différences de volume. Néanmoins, la comparaison de profils entre les levés avant et après travaux ont mis en évidence des abaissements ponctuels de l'altimétrie pouvant aller jusqu'à 50 cm.
