# RAPPORT ANNUEL DU DELEGATAIRE

## EXPLOITATION DU SERVICE D'ASSAINISSEMENT

SYNDICAT INTERCOMMUNAL DU BASSIN  
D'ARCAÇON

**Année 2014**

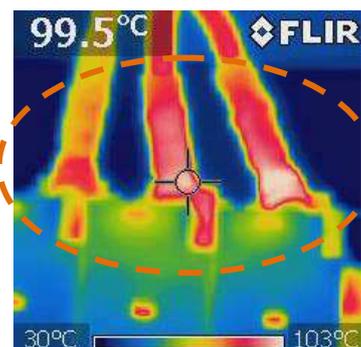
Câble d'alimentation de l'armoire P4/P5 en amont du disjoncteur général

- Renouvellement du câble d'alimentation de l'armoire électrique de commande des pompes P4 et P5 (voir photo thermographique ci-avant)

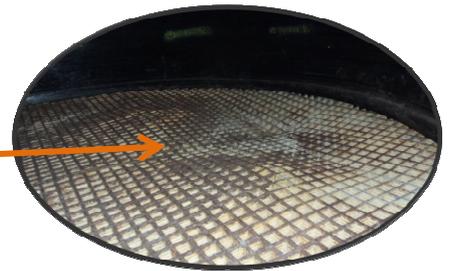
- Réparation faisant suite à l'effondrement des planchers des cuves de désodorisation contenant du biodagène,

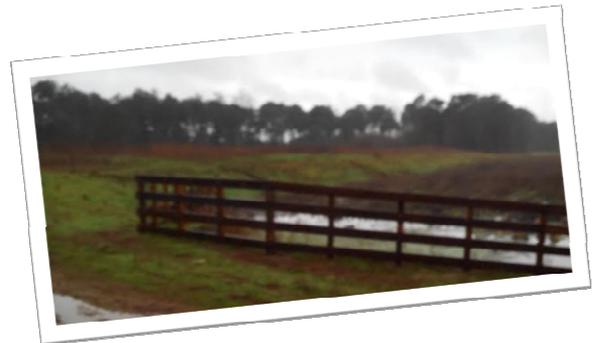
Dans le courant de l'année 2014, le SIBA a fait installer une rambarde de sécurité au niveau de l'ouvrage d'arrivée des effluents qui présentait un risque important de chute.

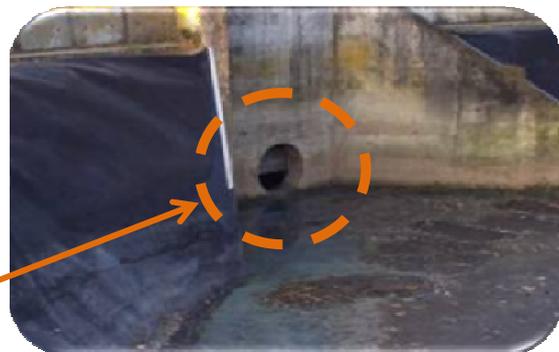
DN600 en sortie du petit Bassin

La communication entre le petit et le grand bassin serait à améliorer. En effet, le débit maximal pouvant transiter par le poste « Zone Industrielle » ne peut être absorbé par l'ouvrage reliant le petit au grand bassin, en cas de panne prolongée de ce poste. Les conséquences peuvent être un débordement de l'ouvrage vers le milieu naturel.

Constat de la communication :

- Diamètre amont de la vanne pelle : 600 mm
- Diamètre aval de la vanne pelle : 1 000 mm

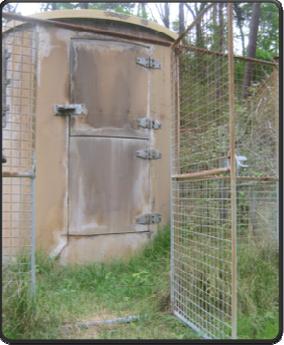
<p><b>BATBEOU</b></p>

<p><b>Extérieur :</b> ↳ Rien à signaler</p> <p><b>Ouvrage :</b> ↳ Début de dégradation au niveau de la fenêtre et de la porte, ↳ Suite à un vandalisme, les Ferrures de la porte ainsi que la grille de la fenêtre ont été remplacées.</p>

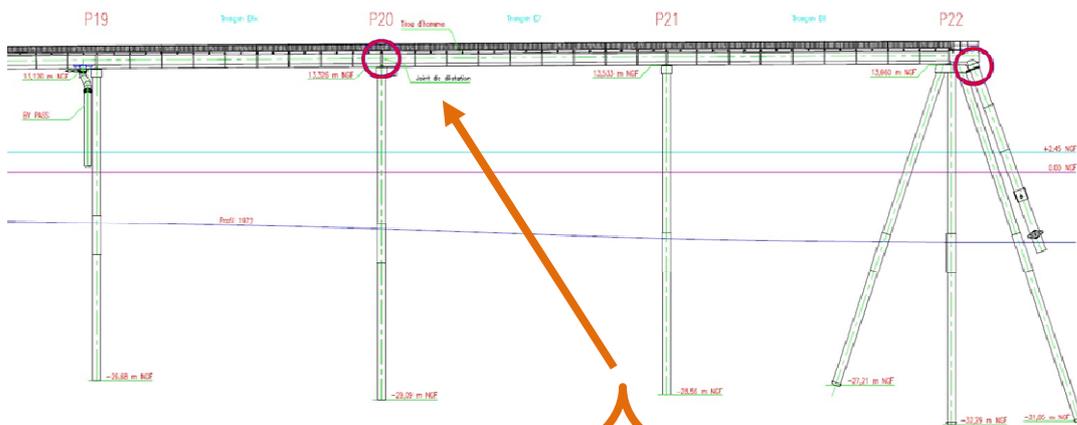
**Patin Nord-Ouest**

Lors du chantier de renouvellement du compensateur réalisé en 2012, les patins situés à proximité ont été contrôlés (pilier n°20) et qualifiés en très mauvais état.

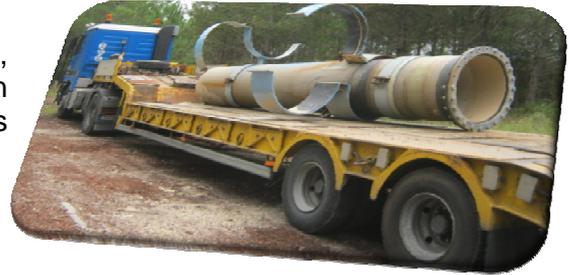
Suite à la chute de la partie basse du by-pass du wharf, le SIBA a fait intervenir une entreprise spécialisée afin de démonter la totalité du tuyau restant ainsi que les colliers de maintien dudit tube.

Le SIBA prévoit en 2015 la remise en place du tuyau avec des ruptures de charge afin réduire les contraintes mécaniques sur celui-ci.
