RAPPORT ANNUEL DU DELEGATAIRE

EXPLOITATION DU SERVICE D'ASSAINISSEMENT

SYNDICAT INTERCOMMUNAL DU BASSIN
D'ARCAÇON

Année 2015

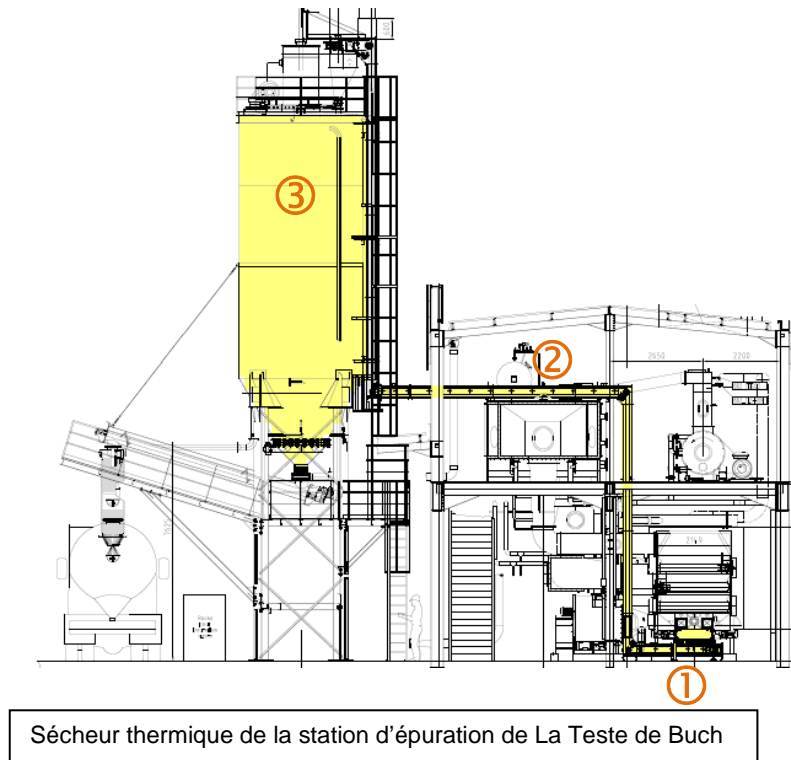
Le grave accident survenu le 6 mars 2013 à l'un des employés de l'entreprise Eloa, sur la station d'épuration de Biganos, a conduit à l'arrêt immédiat des sécheurs thermiques. Le SIBA et Eloa ont travaillé conjointement sur un projet de modification de la partie terminale de cette filière. Ces nouveaux aménagements vont permettre de supprimer les matériels suivants : les cruschers ①, les élévateurs à godets ② et les silos à boue séchée ③.

Les futurs aménagements et équipements envisagés sur les sécheurs thermiques :

- des bâtiments spécifiques pour le stockage de bennes à boue séchée,
- des vis assurant le convoyage entre la sortie du sécheur thermique et les bennes de stockage,
- une unité de désodorisation dédiée par charbon actif en grain.

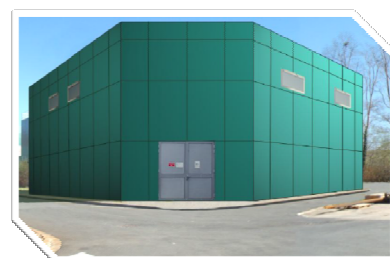
Nouveau bâtiment de Biganos

L'année 2015 a été marquée par la construction de ces ouvrages. Des essais de mise en route de la partie terminale des sécheurs ont débuté dans le courant du mois de décembre et doivent se poursuivre sur le premier semestre 2016.

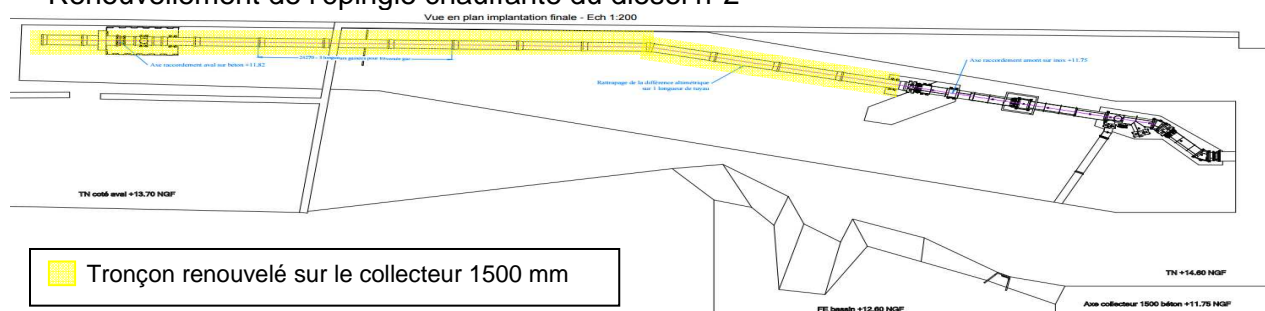
Fuite sur le refoulement de la ZI

<i>date</i>	<i>commune</i>	<i>adresse</i>	<i>casse sur</i>	<i>cause</i>	<i>réparation</i>
14/02/2015	La Teste de Buch	PR ZI	départ refoulement DN 1500	corrosion ciel du tuyau béton	colmatage partiel et temporaire par sacs de sable en attente renouvellement tronçon par SIBA réalisé octobre 2015
01/04/2015	Gujan-Mestras	allée de Malpont	refoulement PR Malakoff fonte DN250	corrosion intérieure + corrosion extérieure (voir rapport ELOA)	réparation le 2/4 (changé 2 ml)
02/04/2015	Biganos	angle rue des Boiens et rue de la petite forêt	gravitaire AC 200 et branchement + regard affaissé	affaissement du regard	renouvelé regard et 2 ml
07/04/2015	Arcachon	Bd de la Plage, proche Allée de la Chapelle	refoulement PR Chapelle	tuyau fissuré sur le côté	changé 2 mètres en continuité du tronçon changé en novembre 2014 (13ème casse sur ce tronçon depuis 2002)
06/05/2015	Le Teich	rue du Pont Neuf	refoulement PR Plaines	tuyau perforé par aiguille (travaux Chantiers d'Aquitaine)	réparation ponctuelle

10/08/2015	La Teste de Buch	PR ZI	aggravation de la fuite sur départ refoulement DN 1500	corrosion ciel du tuyau béton ; mauvaise tenue du colmatage provisoire réalisé en février	colmatage partiel et temporaire par sacs de sable repris mais inopérant -> mise en place d'une coquille + bétonnage le 2/9 --> renouvellement du tronçon endommagé le 9/10/2015
24/09/2015	La Teste de Buch	allée des Alliés	collecteur AC200 sous traversée fossé ; collecteur pris dans le cadre béton du fossé et fendu (entrée d'eau claire)	indéterminée (cadre béton du fossé ?)	<i>renouvellement du tronçon à étudier (SIBA informé9/10)</i>

- Nettoyage du poste assécheur,
- Renouvellement de l'embase de la téléalarme,
- Colmatage de la fuite située sur le refoulement en diam. 1500 mm,

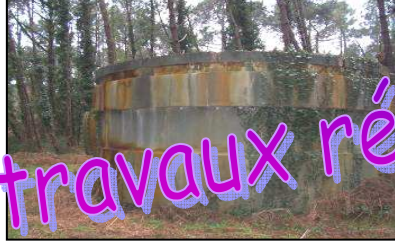
Avant :

En novembre 2015, des travaux ont été entrepris afin de permettre la mise en place de la nouvelle chambre de mise en vitesse. L'ancien ouvrage a été, quant à lui, démoli.

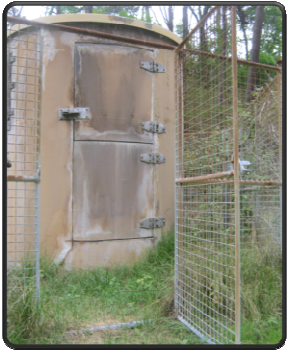
<p>BATBEOU</p>

<p>Extérieur : ↳ Rien à signaler</p> <p>Ouvrage : ↳ Début de dégradation au niveau de la fenêtre et de la porte, ↳ Suite à un vandalisme, les Ferrures de la porte ainsi que la grille de la fenêtre ont été remplacées.</p>

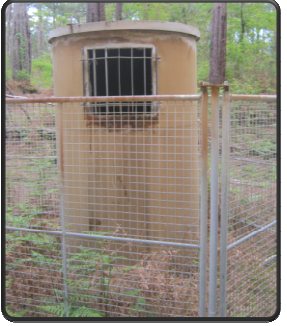
<p>MONTAUZEY 2</p>

<p>Extérieur : ↳ Rien à signaler</p> <p>Ouvrage : ↳ Rien à signaler,</p>

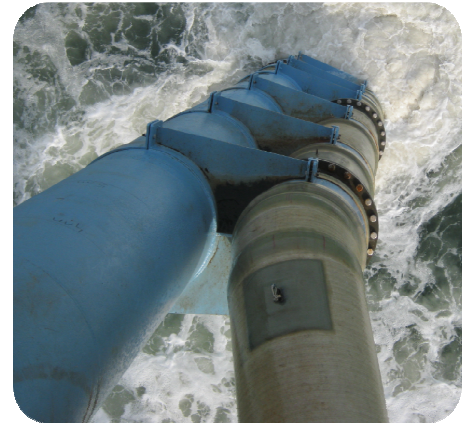
Suite à la chute de la partie basse du by-pass du wharf en 2013 (exutoire secondaire), le SIBA a engagé des travaux en 2015 pour la remise place de la descente de cet exutoire secondaire avec un tuyau en matériaux PRV et des colliers de maintien, situé au niveau du pilier, renforcés.

Nouveau de tuyau de descente en PRV

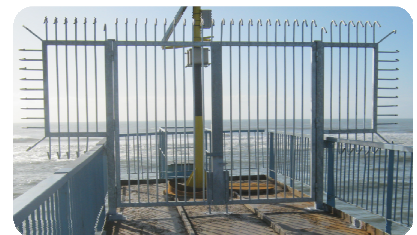
Nouveau portail situé au bout du Wharf

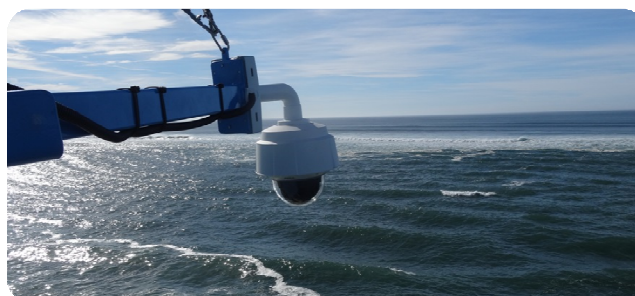
Caméra du Wharf

- Mise en place de la turbine dédiée à l'alimentation de la caméra du Wharf,
- Mise en place de la caméra au niveau du musoir du Wharf afin d'analyser le panache du rejet,
