Rapport Annuel du Déléguataire

2021

Syndicat Intercommunal
du Bassin d'Arcachon

Ce document a pour vocation de fournir les indicateurs de performance permettant d'apprécier la qualité du service de l'assainissement collectif sur l'année 2021 sur les 10 communes riveraines du Bassin d'Arcachon.

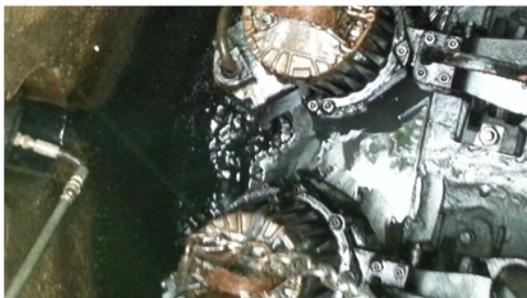
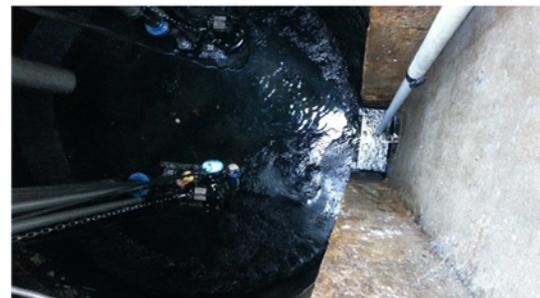
PR 002 La Forge

entrées d'eaux claires en fond de bache

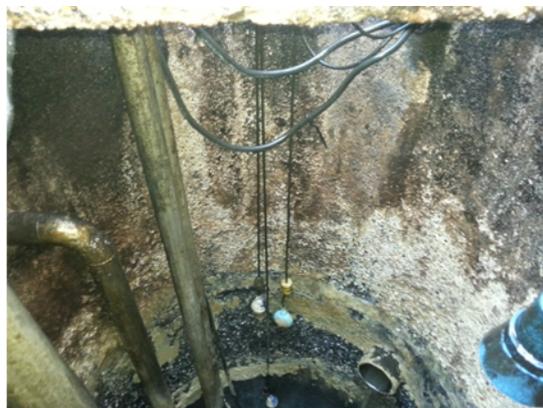
PR 212 Allegre

béton du poste en mauvais état

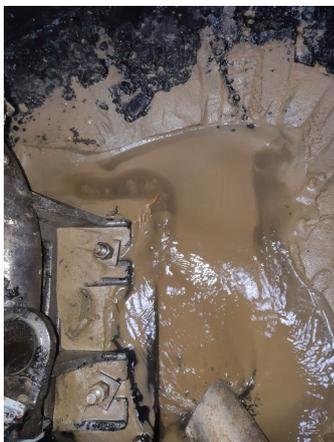
PR Mer et Soleil : Problème étanchéité fond du PR

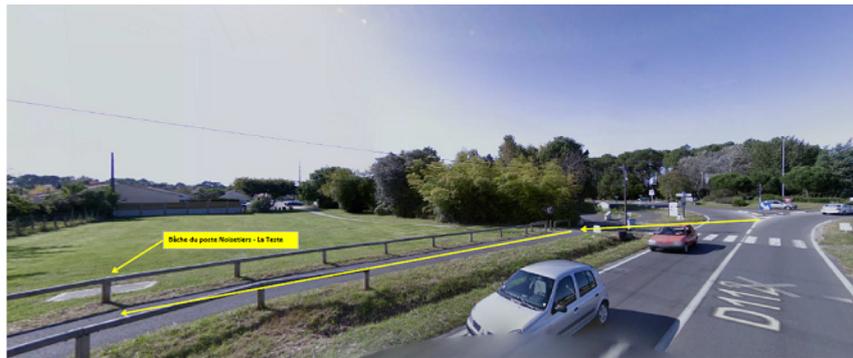
PR Noisetiers
accès difficile et dangereux
(par piste cyclable)

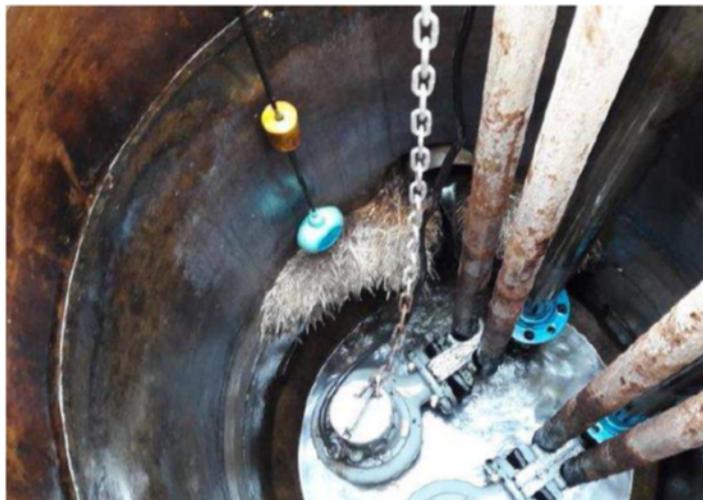
PR CES
pénétration de racines

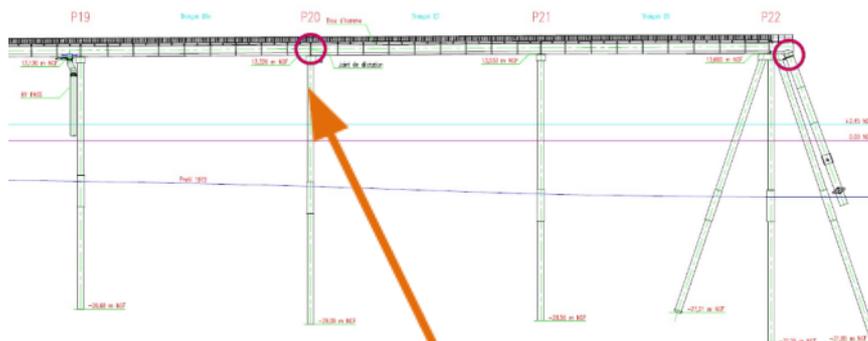
Patin Nord-Ouest

Lors du chantier de renouvellement du compensateur réalisé en 2012, les patins situés à proximité ont été contrôlés (pilier n°20) et qualifiés en très mauvais état.

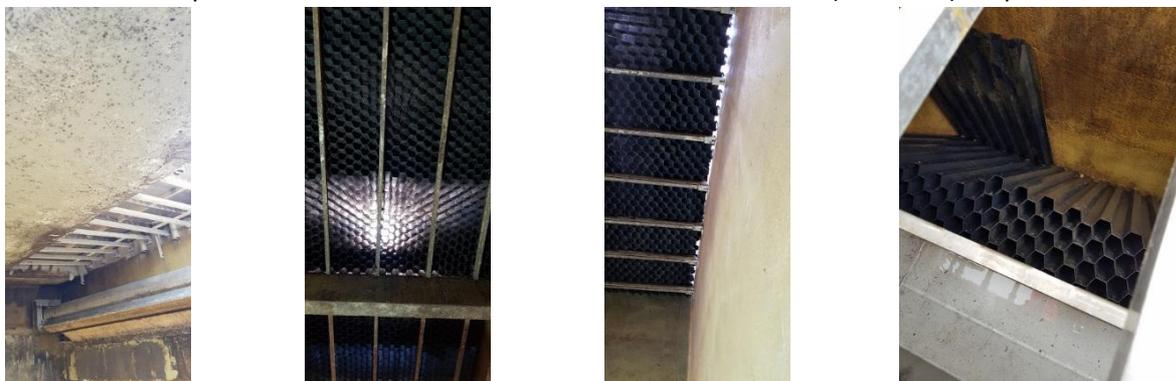
Lors de cette visite, il a été constaté que des travaux de reprise devaient être réalisés :

Ci-dessus, photos prises lors de l'inspection commune

- Pose des supportages Densadeg (OPURE) (avec deux vidanges partielles - ELOA) : début juin ;
- Remplacement des supports tordus (OPURE), remise en place de la poutre (OPURE) et reprise des cloques (ETANDEX) ;
- Diverses reprises sur la dalle et modifications des conduites AEP (ETANDEX) : reporté en 2021.

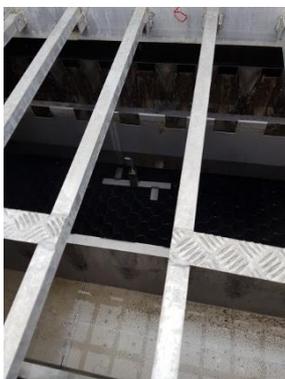
Ci-dessous: exemple de la mise en œuvre du supportage pour maintenir les blocs lamellaires

Les blocs continuent à bouger.

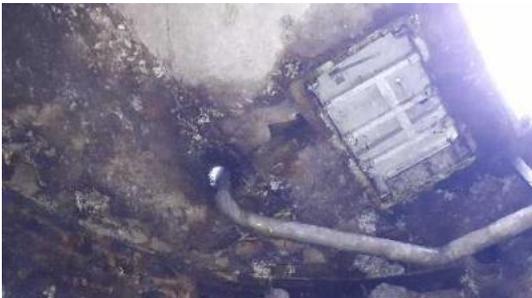
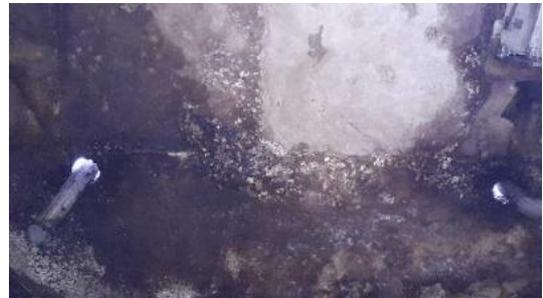
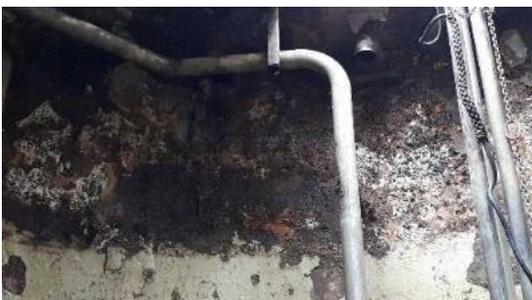
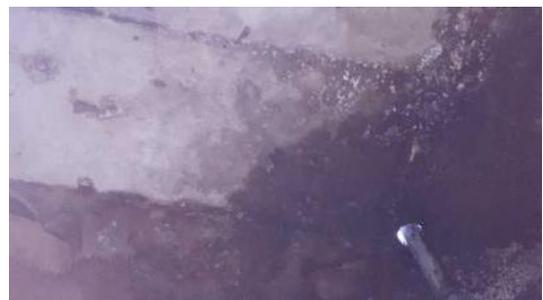
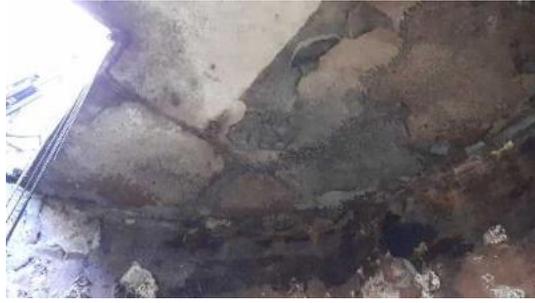
➤ **Dalle supérieure**

Sur la partie non immergée de l'ouvrage, le revêtement semble avoir totalement disparu.

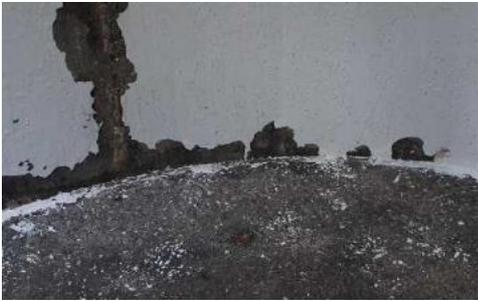
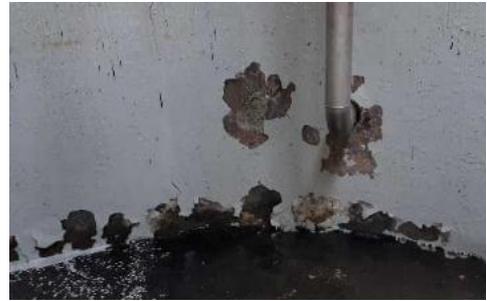
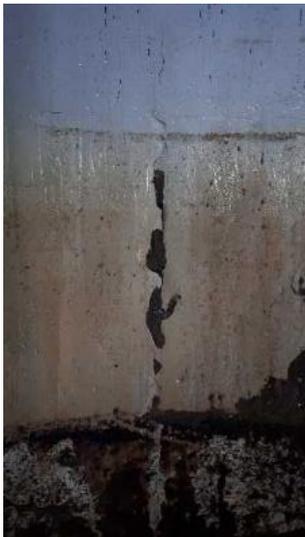
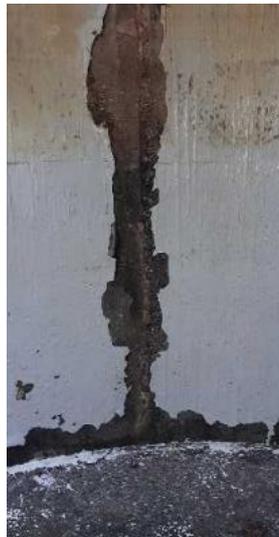
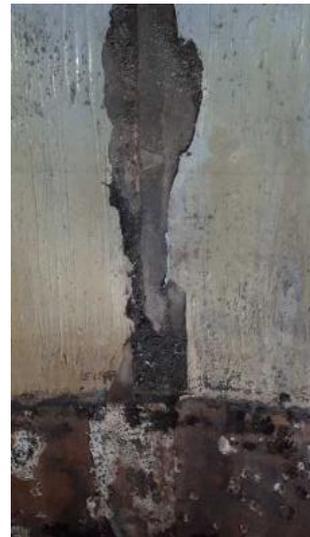
➤ **Jonction Radier – Voiles verticaux**

Sur ces parties immergées, le revêtement disparaît au niveau des jonctions :

- Soit sur la jonction « radier-Voile »,
- Soit sur les joints verticaux.

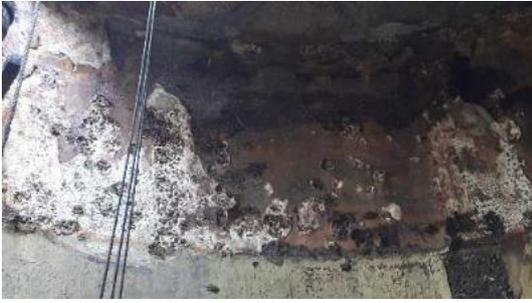
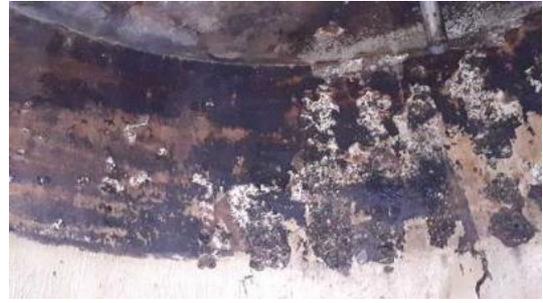
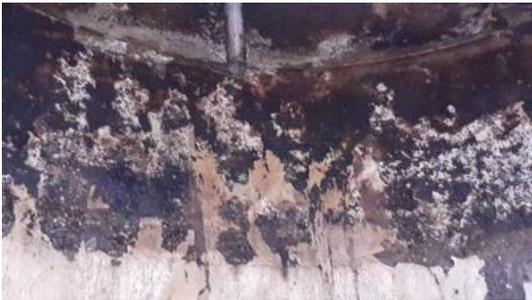
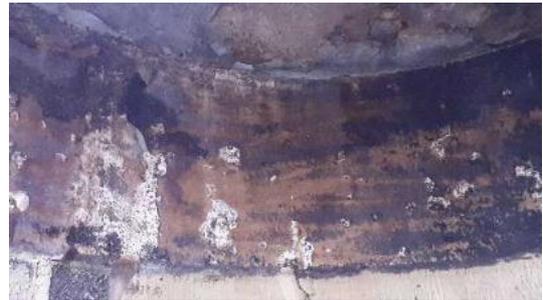
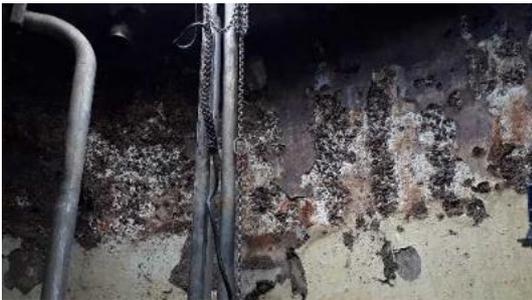
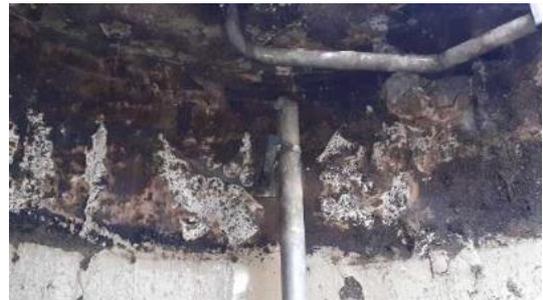
➤ **Voiles verticaux**

C'est la partie haute du voile qui est la plus endommagée :

Des travaux de reprise de ces revêtements seront à prévoir dans le futur bien qu'ils ne revêtent pas un caractère d'urgence car la structure ne semble pas endommagée.

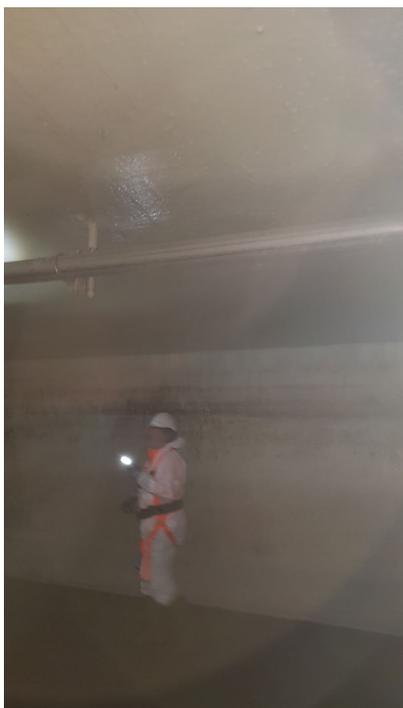
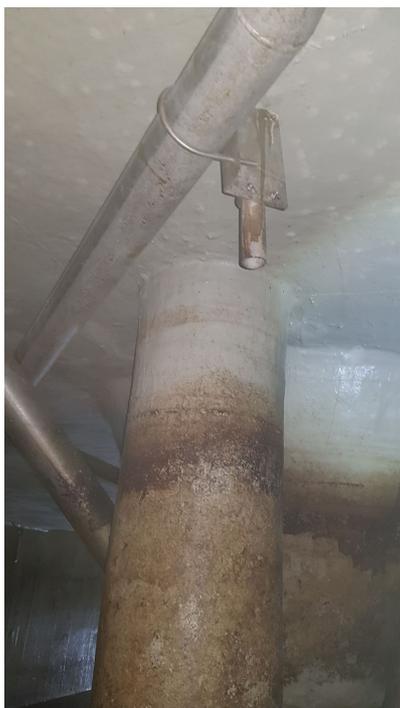
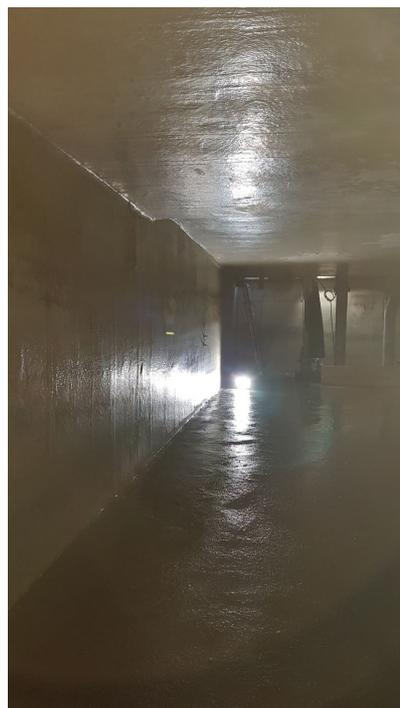
En février 2020, une inspection des bâches de service a été effectuée afin de vérifier la tenue des résines qui avaient été appliquées en 2015.

Cette visite a permis de mettre en évidence que le procédé retenu pour le traitement de ces ouvrages est beaucoup plus performant que celui qui avait été retenu pour les DENSADEG.

Sur ces bâches, aucun désordre n'a été observé. Ce point permettra de mieux définir et orienter le choix des techniques pour la réparation des ouvrages de LA TESTE.

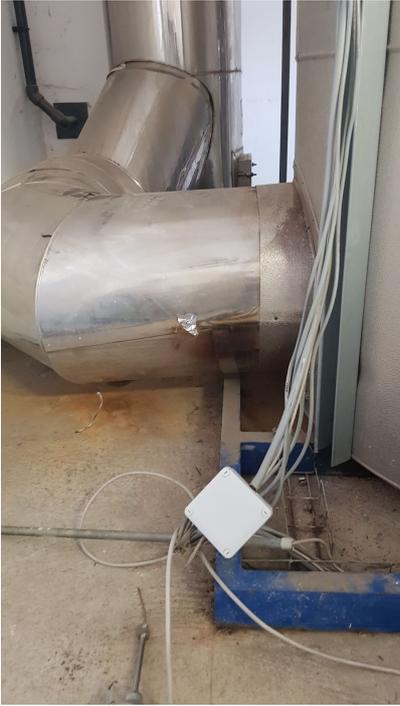
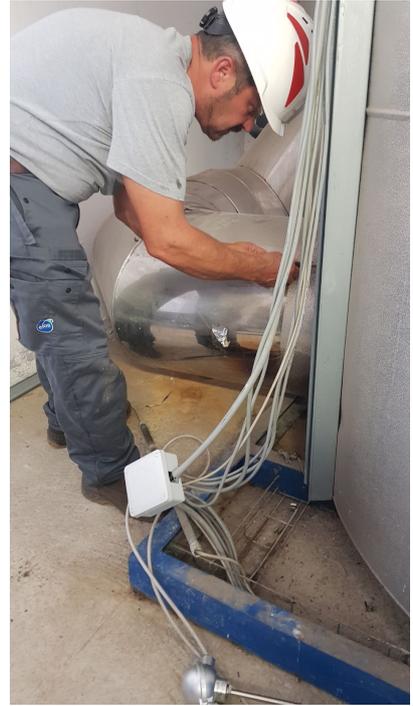
En 2019, les sécheurs des deux stations ont fonctionné correctement toute l'année. Par contre en 2020, celui de LA TESTE a été arrêté fin juillet jusqu'à la fin de l'année. La chaudière a connu un début d'incendie et a dû être arrêtée pour des raisons de sécurité. Les travaux pour sa remise en place se feront en 2021.

Le départ d'incendie a été observé au niveau de la sortie des fumées.
Une fois la chaudière arrêtée et expertisée, il s'est avéré que le réfractaire du fond de chaudière avait complètement disparu, brûlé certainement par la flamme du brûleur.

La chaudière a été remise en route après travaux en octobre 2021.

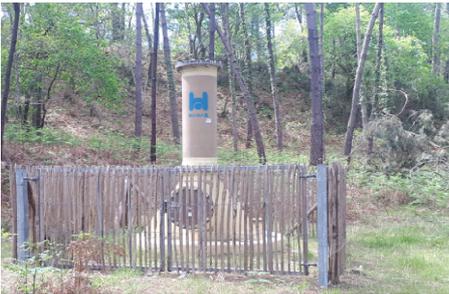
<p>Extérieur :</p> <ul style="list-style-type: none"> ● Rien à signaler <p>Ouvrage :</p> <ul style="list-style-type: none"> ● boulonnerie à changer sur la cheminée au niveau du caillebotis de sécurité.
<p style="text-align: center;">MONTAUZEY 1</p>

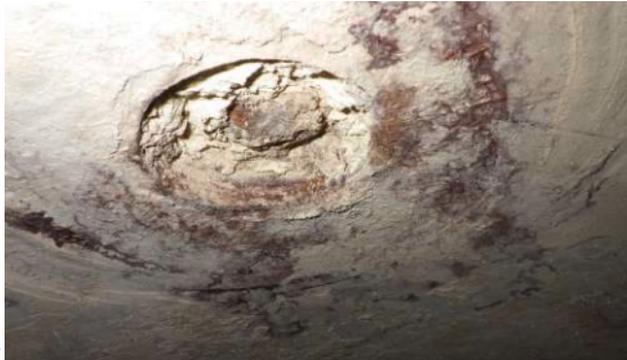
30 m en aval de l'ancien puits de Laouga : surveillance du carottage « mal rebouché » : pas d'évolution mais

présence de fleur de soufre : A surveiller

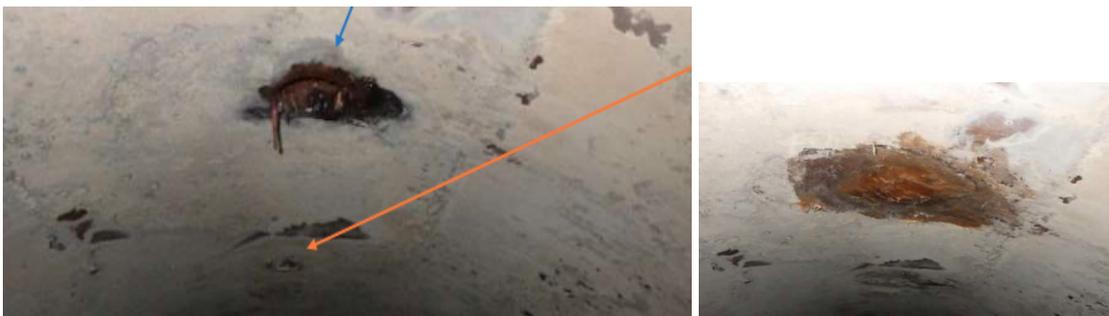
Carottage non rebouché en aval du puits d'Arnaud (rappel 13cm environ de profondeur) et début « de décollement » juste après. Réparation effectuée par AMIBLUE avec une colle fibrée mélangée à un catalyseur.

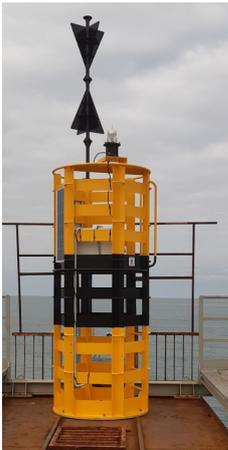
Période	Faits marquants
février	Contrôle chancres par TSM, le chancre a considérablement évolué (environ 40cm de diamètre). Décision d'annuler le chantier de peinture et de réaliser l'intervention de réparation aussitôt que possible. Contrôle phare et balises Remontée des paramètres de la protection cathodique et des défauts associés.
mars	contrôle protection cathodique beprol
juin	Intervention drague pour dessassemblage avant travaux TSM sur chancres musoir Travaux tsm sur musoir
juillet	Travaux tsm sur musoir
août	Travaux tsm sur musoir et contrôle contractuels Changement du phare
