**BASSIN
D'ARCACHON**

REHABILITATION DU DPM & RESTAURATION DE VASIERES

Bilan des interventions 2021

Banc de BOURRUT

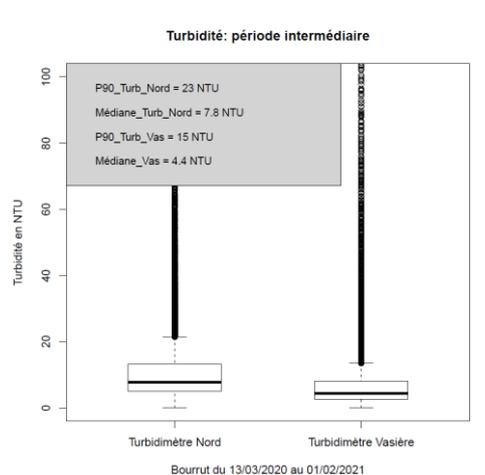
Figure 12 : Turbidité avant travaux

On observe globalement une turbidité médiane comprise entre 4 et 8 NTU¹, avec 90% des valeurs enregistrées inférieures à 15 NTU pour le turbidimètre « Vasière » et 23 NTU pour le turbidimètre « Nord » (cf. Figure 12).

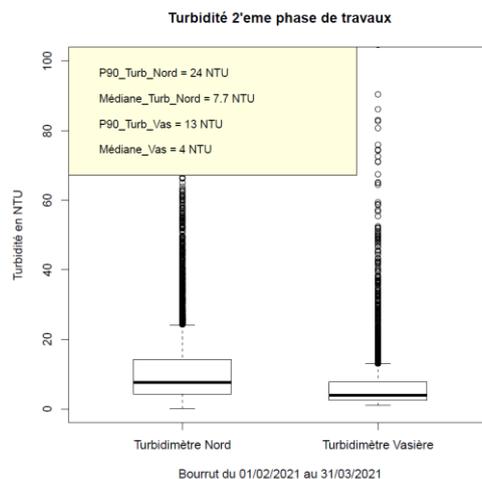
Figure 13 : TURBIDITE PENDANT LES TRAVAUX

Pendant toute la durée de l'intervention de la Trezence en 2021, la turbidité n'a pas enregistré d'augmentation du P90 (24 pour 23 NTU et 13 pour 15 NTU), ni des valeurs médianes.

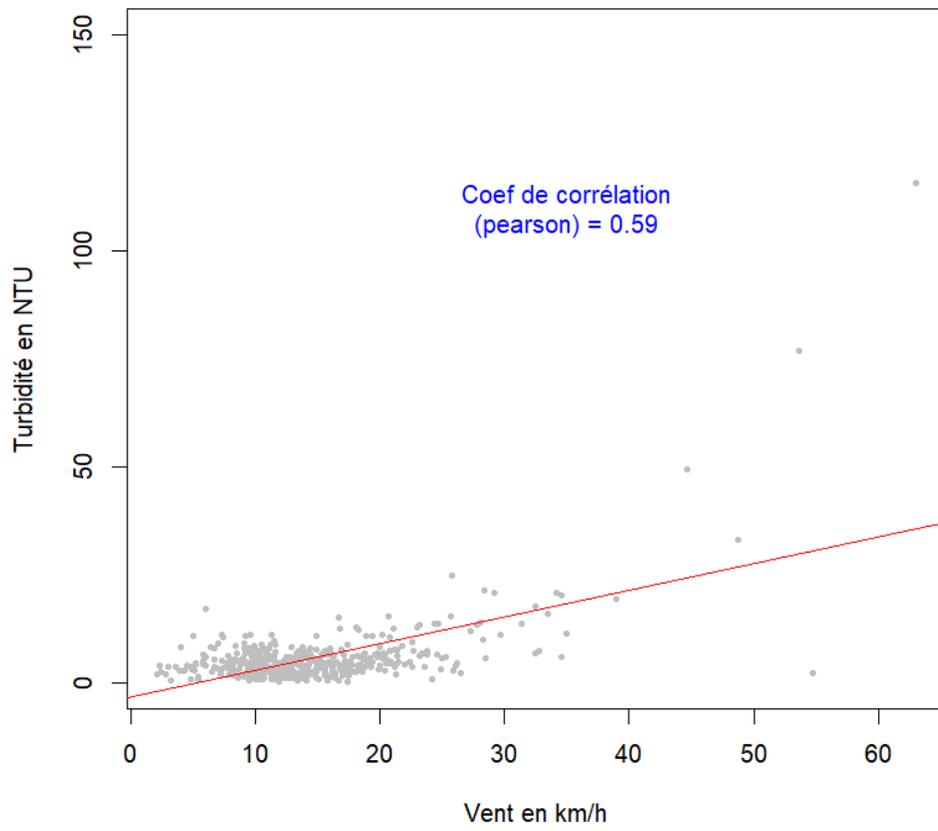
Figure 15 : TURBIDIMETRE VASIERE (CORRELATION VENT)

Les 18 mois d'acquisition de données sur la vasière de Bourrut ne montrent aucune variation significative de la turbidité autour de la période des travaux de réhabilitation : l'impact est donc maîtrisé. Il est à noter que sur cette zone du Bassin d'Arcachon, la turbidité a une forte corrélation avec le vent.
