Confortement de l'encoche dunaire de la Corniche (La Teste-de-Buch) – recherche d'une solution technique optimisée

Phase 1 : Etat des lieux

NOTE

Version 5

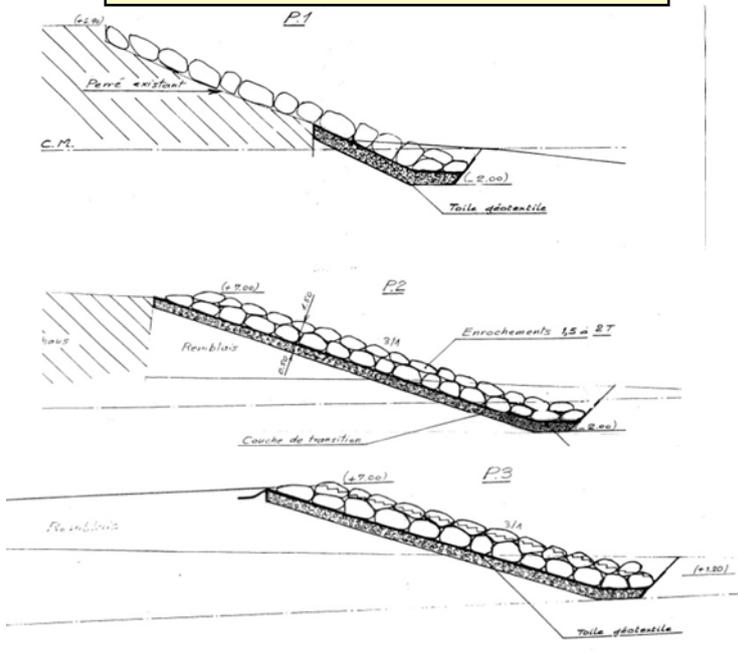
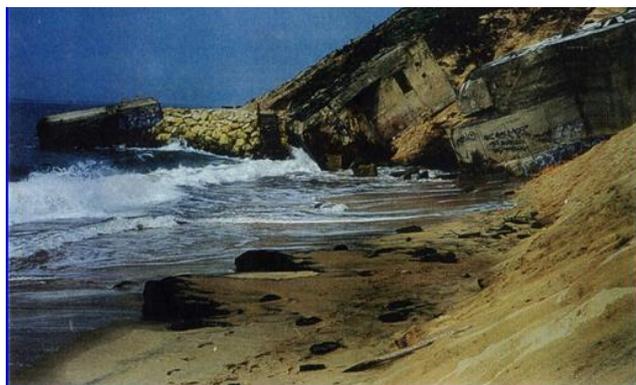
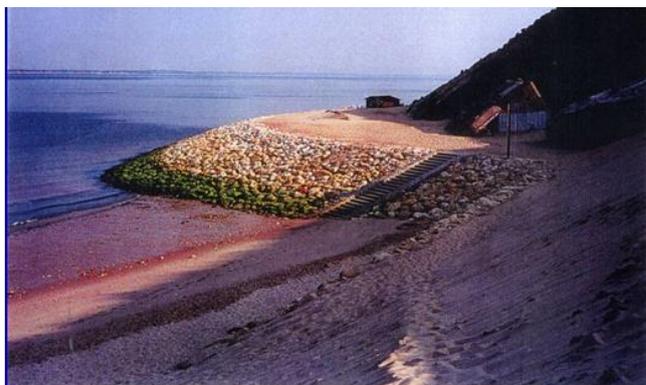
Figure 19: Travaux de protection du musoir réalisés en 1995 (d'après SOGREAH 2011)

Protection en enrochements : 1,5 – 2 T
 Pente 3/1
 Arase supérieure : autour de +7 m CM
 Pied d'ouvrage : entre -2 et +1 m CM

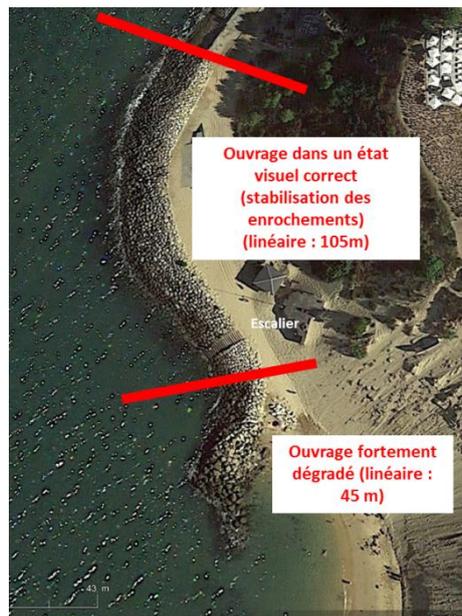
Figure 25: Synthèse de l'état visuel de la protection

La partie au Sud de l'escalier est dans un état dégradé. L'ouvrage a été contourné par la houle. Il n'assure qu'un rôle partiel de protection (arase trop basse) et constitue un point de diffraction déstabilisant la plage au niveau de l'encoche.
