**BASSIN
D'ARCACHON**

**EXPERIMENTATIONS
POUR LE MAINTIEN DE LA NAVIGABILITE DES
CHENAUX ET DES PORTS DU BASSIN
D'ARCACHON**

**ESSAIS DE « JETTING »
REALISES EN MAI JUIN 2024**

Bilan - Novembre 2024

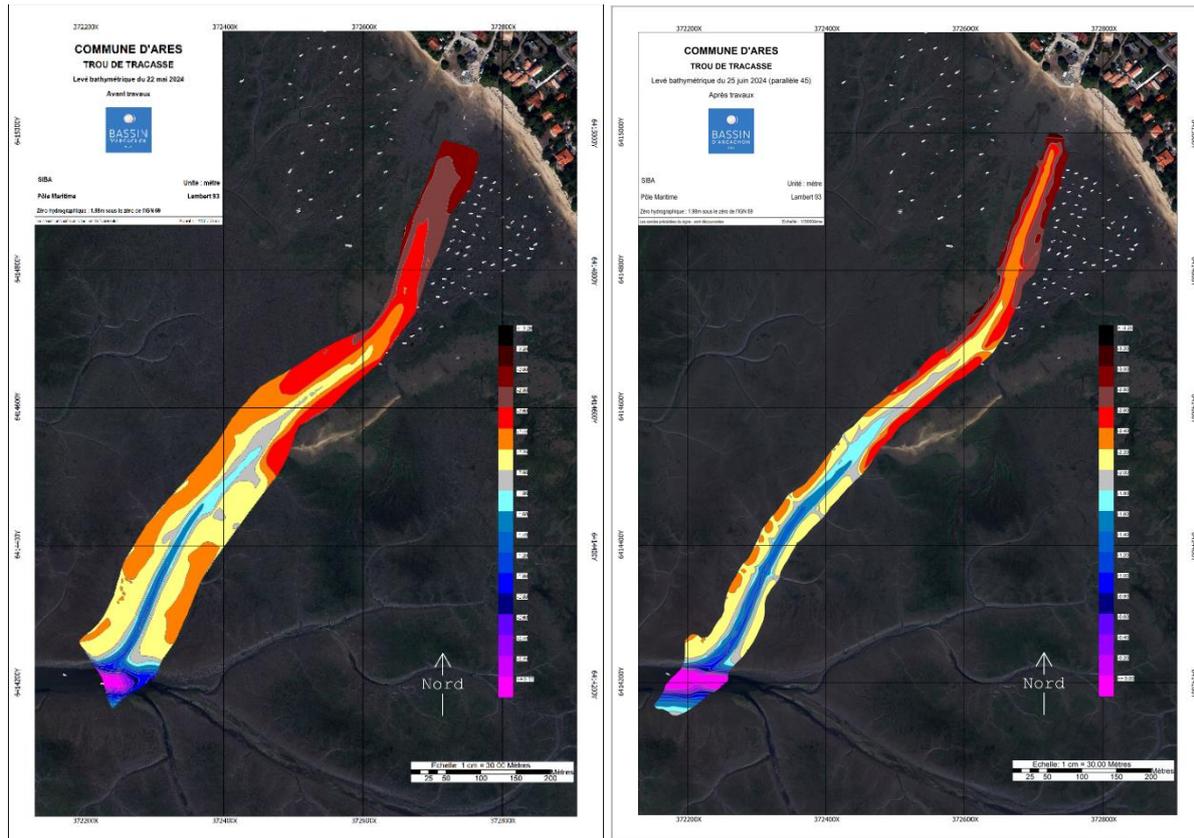
Figure 8 : Cartes bathymétriques des levés avant et après travaux (cf. cartes grand format en annexe)

On observe un abaissement moyen des cotes entre 10 et 20 cm sur le chenal pouvant atteindre ponctuellement 40 cm.

Les volumes totaux mobilisés avoisinent 3 000 m³ avec toutefois une plage d'incertitude liée aux moyens de mesure.

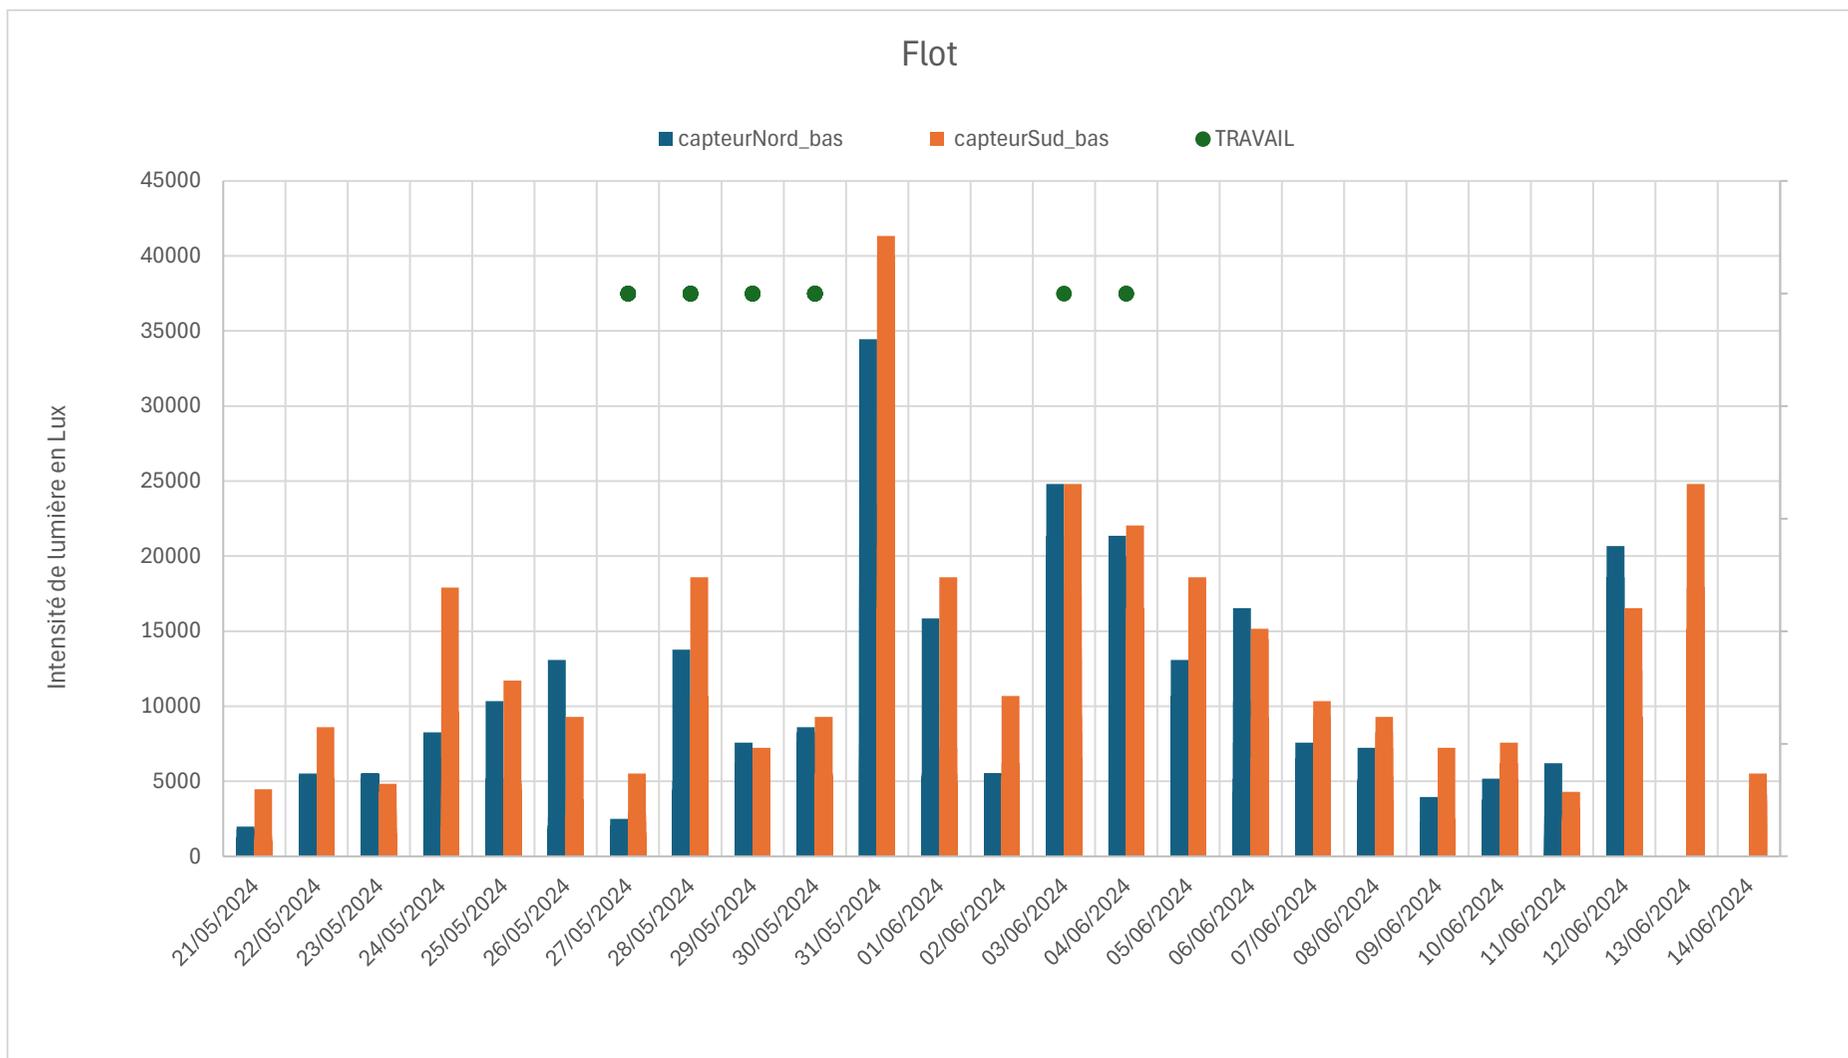
Figure 11: Variation de l'intensité de lumière entre les capteurs en partie basse, Nord et Sud, au flot. Chaque barre représente la plage des valeurs enregistrées chaque jour.

Au bilan, l'intensité lumineuse varie sans pouvoir distinguer un effet significatif du jetting sur ce jeu de données (exemple de la figure 11) ; donc nous ne voyons pas l'impact du jetting sur la vasière au flot.

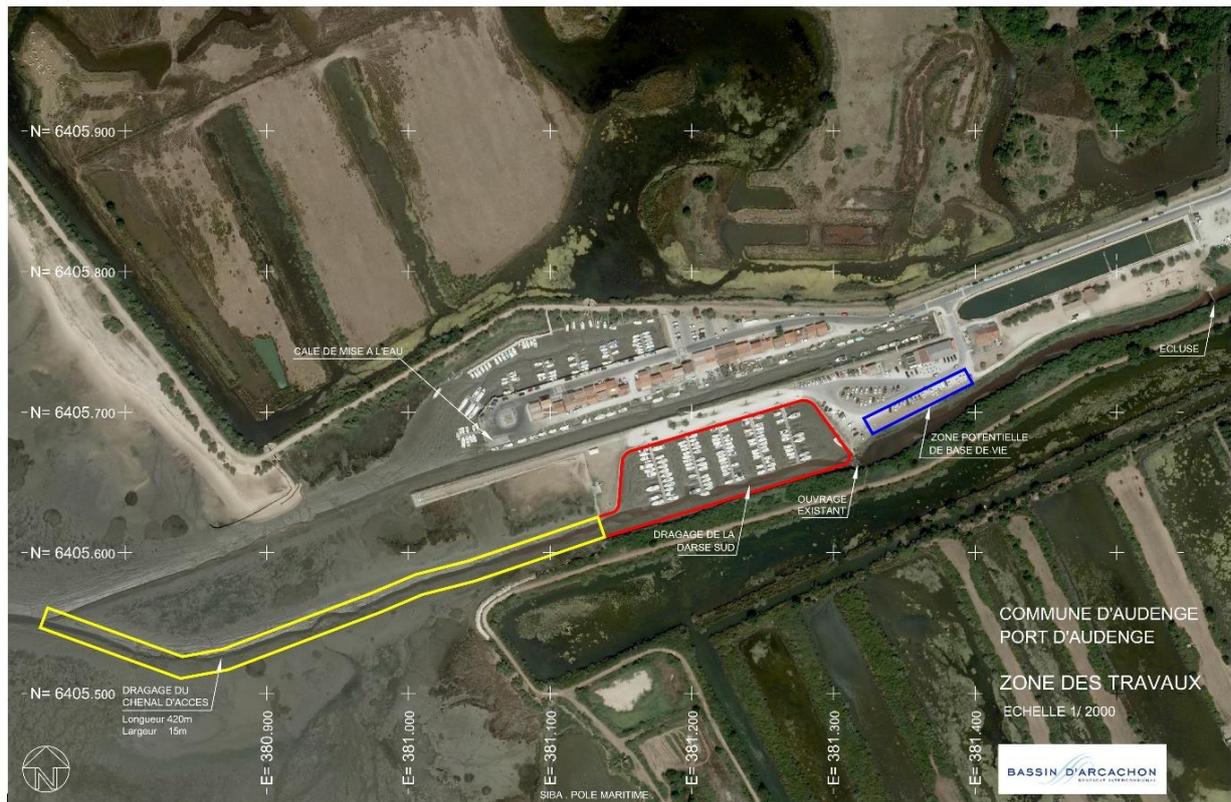
Figure 12 : zones de travaux de dragage opérés en février mars 2023 dans le port d'Audenge (rouge : darse sud du port-jaune : Chenal)

Cette darse accueille l'exutoire du cours d'eau d'Aiguemorte. Les moyens mobilisés (pelle sur ponton) associés au non retrait des pontons ont entraîné des reprises modifiant l'hydraulique du chenal d'évacuation et entraînant son méandrage sous les pontons. En conséquence, les structures ne reposent plus « à plat » lors de la marée basse.

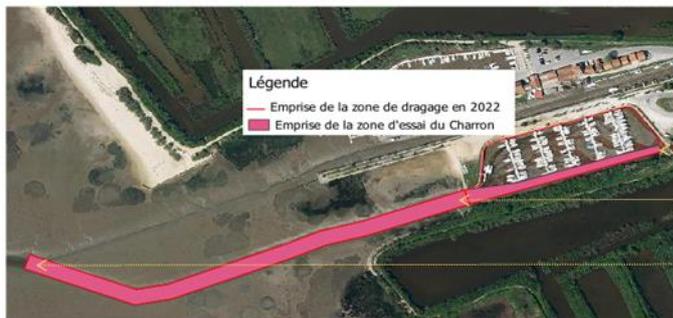
Un schéma de l'évolution des cotes altimétriques dans la zone depuis 2023 est présenté ci-dessous. On observe un envasement de la zone entre l'après travaux de 2023 et l'avant intervention du Charron en 2024.

Avant travaux 2023	Après travaux 2023	Avant intervention du Charron 2024	Après intervention du Charron 2024
2.4m CM	1.8m CM	2.2m CM	1.7m CM
1.8m CM	1.6m CM	1.6m CM	1.7m CM
1.4m CM	1.4m CM	1.5m CM	1.5m CM

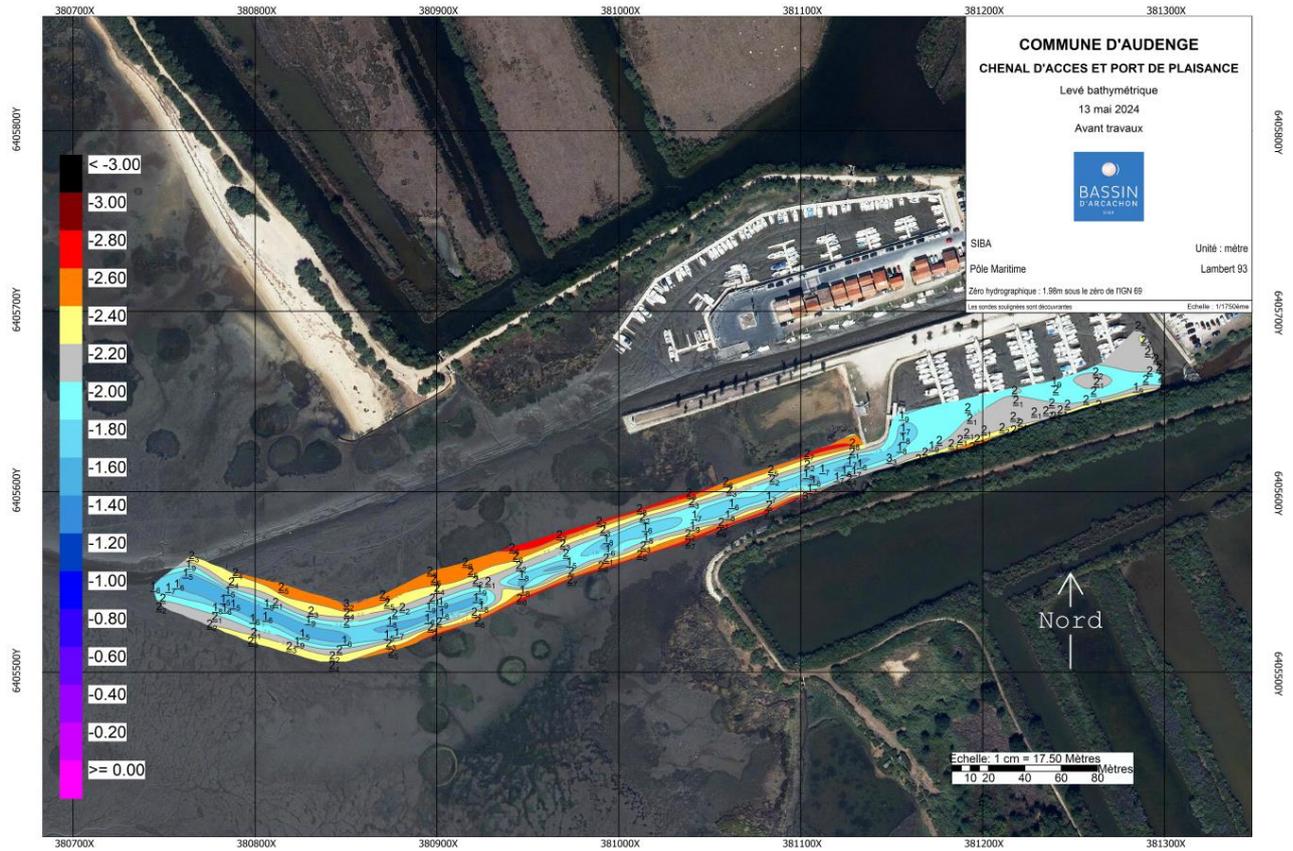
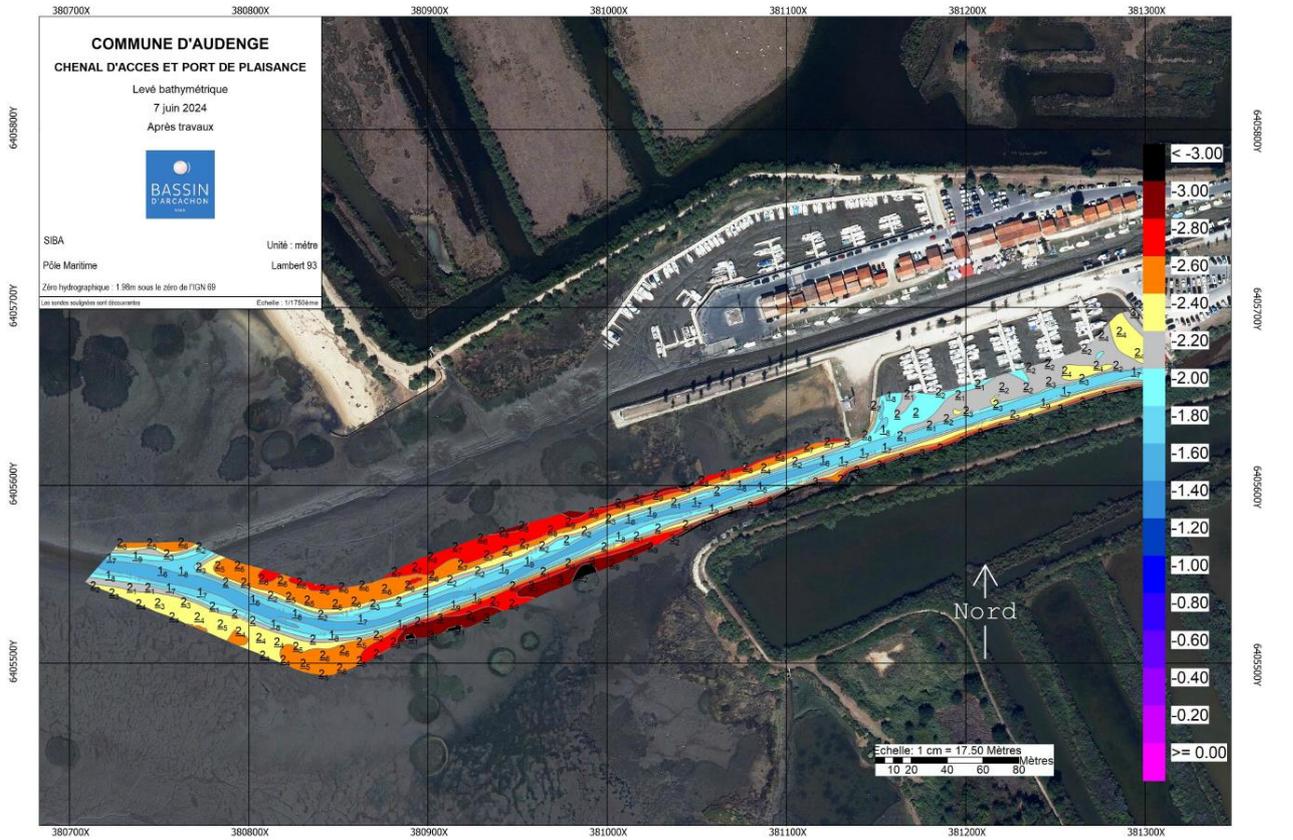
Figure 13 : bathymétrie avant et après les essais

Au niveau du chenal, la différence d'altimétrie est globalement inférieure à 10 cm (soit dans les limites de la méthode d'acquisition).

Malgré un volume de sédiments mobilisés faible, de l'ordre de 500 m³, on retrouve une chenalisation confirmée par les constats des usagers et les photos obliques (cf. ci-après).

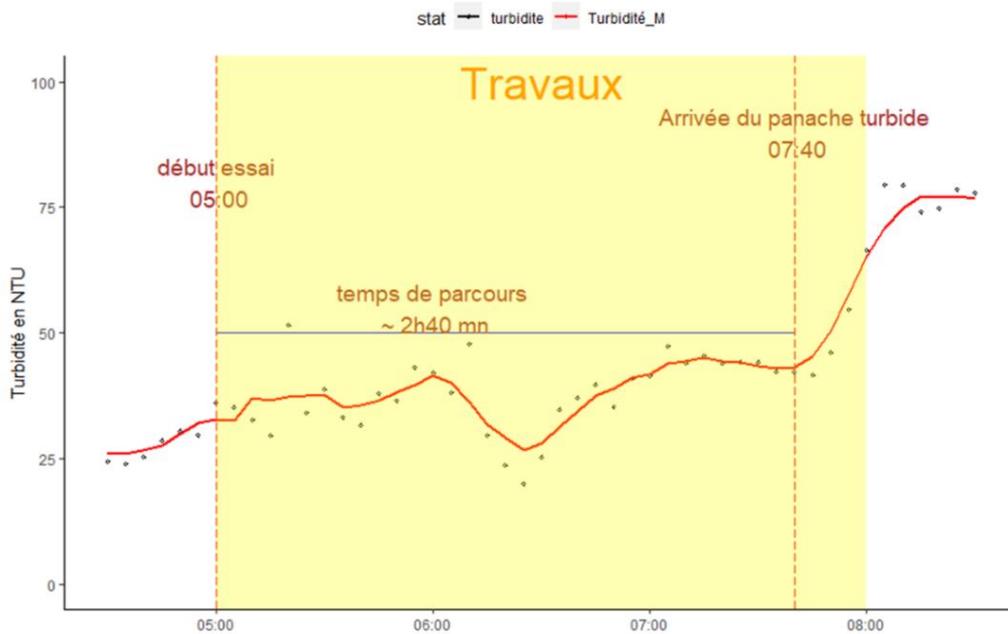
Figure 18 : Evolution de la turbidité durant l'intervention du 21/05/24 (en NTU)

Lors de la première marée descendante, le charron travaillait au niveau du port, le panache turbide semble arriver au niveau de la sonde de turbidité à 7h40 pour un début de chantier à 5h soit 2h40min plus tard.

Lors de la deuxième et la troisième marée d'intervention, le Charron travaillait dans le chenal, le panache turbide arrive plus rapidement au niveau de la sonde de turbidité à 7h et 7h50 respectivement, soit un temps de parcours de 1h15 à 1h20 plus tard.

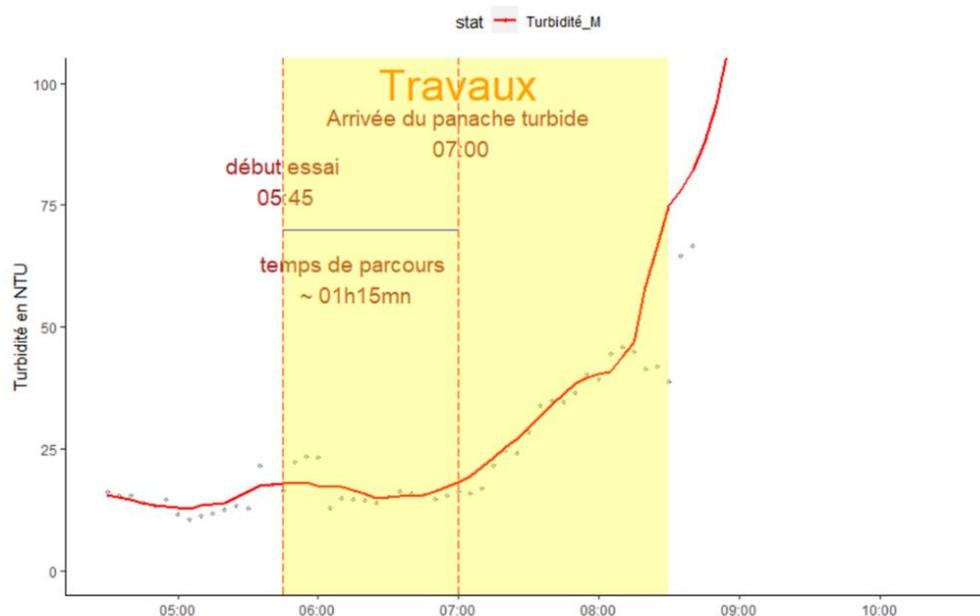
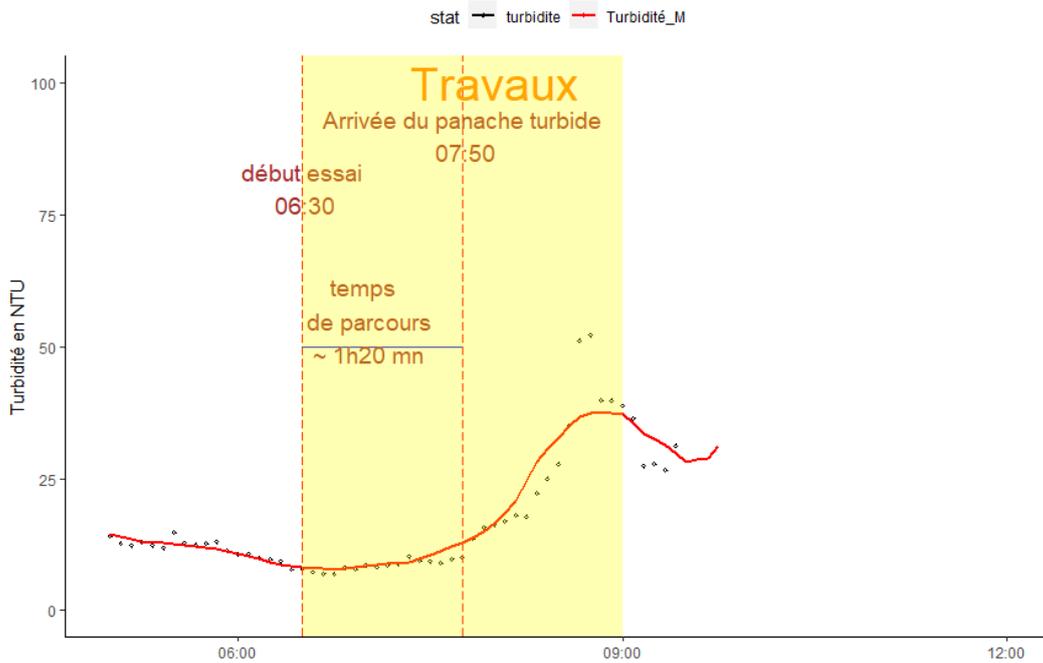
Figure 19 : Evolution de la turbidité durant l'intervention du 22 et 23 /05/2024 (en NTU)

On peut conclure à une arrivée du panache au niveau de la sonde proportionnée à l'éloignement des travaux et ce qui montre la chenalisation du flux de matière vers l'aval.

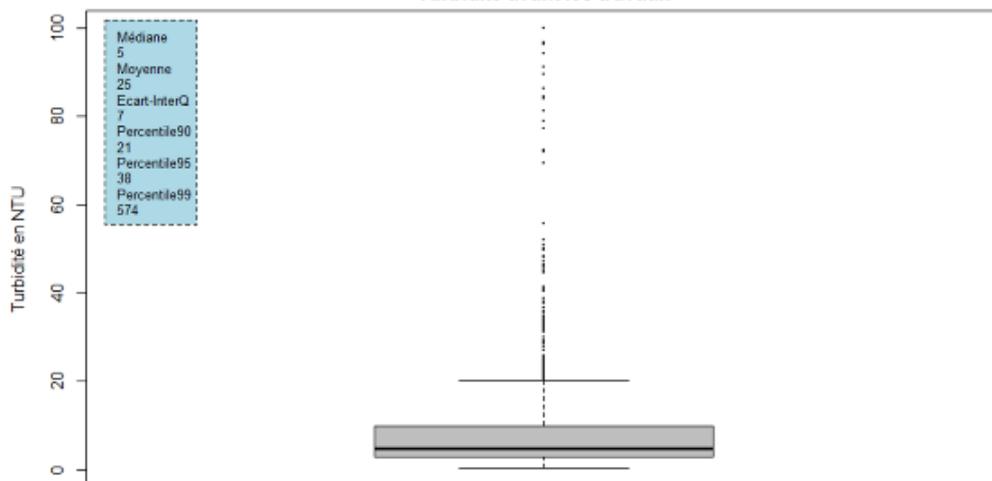
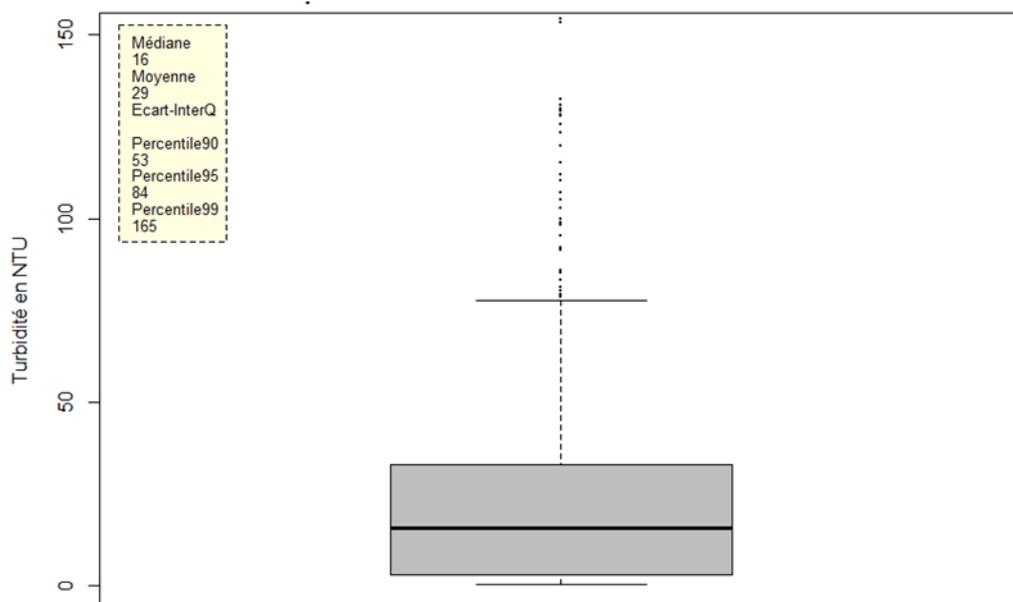
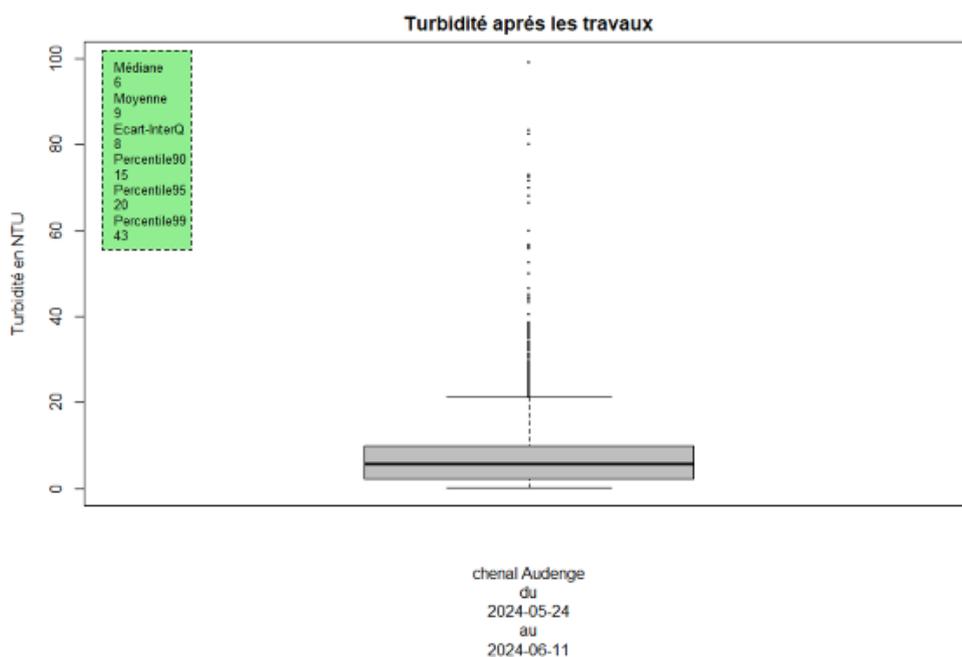
Figure 21 : représentation statistique du suivi de la turbidité pour comparaison avant, pendant et après intervention

Avant les travaux, la médiane s'élève à 5 NTU avec un percentile 95 à 38 NTU (figure 21). Au cours des travaux, on observe une turbidité médiane de 16 NTU ainsi qu'une élévation des maximums de turbidité (percentile 95 à 84 NTU). Dès le lendemain de l'intervention, on revient à des valeurs d'avant travaux.

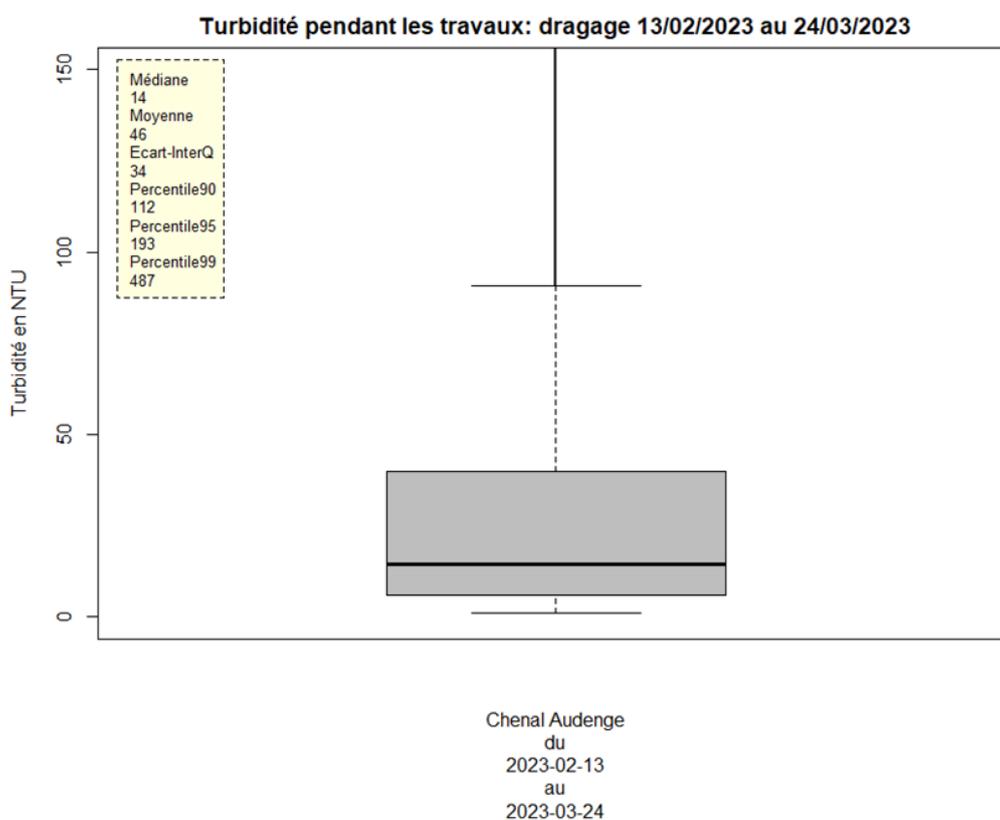
Figure 22 : représentation statistique des mesures de turbidité durant l'opération de dragage de 2023

Si l'on compare les valeurs de turbidité durant l'opération de jetting et l'opération de dragage de 2023, on constate des niveaux équivalents en médiane et avec un percentile 95 beaucoup plus faible durant l'opération de jetting qui, de plus, n'a duré que 3 jours contre 12 jours pour le dragage.

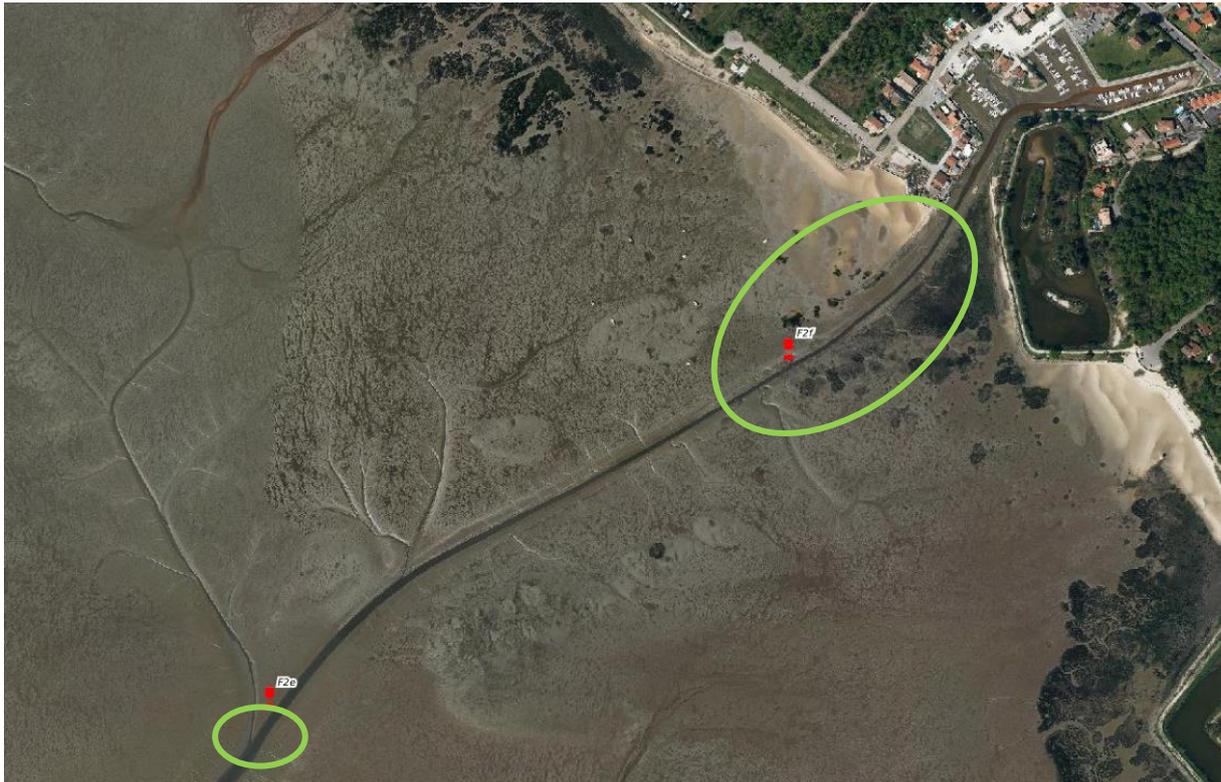
Figure 23: positionnement des deux zones à enjeu en sortie du port de Cassy

- de limiter la zone d'étranglement à l'entrée du port due à la direction des vents dominants qui déplacent le talus du chenal vers l'est,
- d'enlever les bancs de sédiments au droit du petit estey situé à la balise F2e.

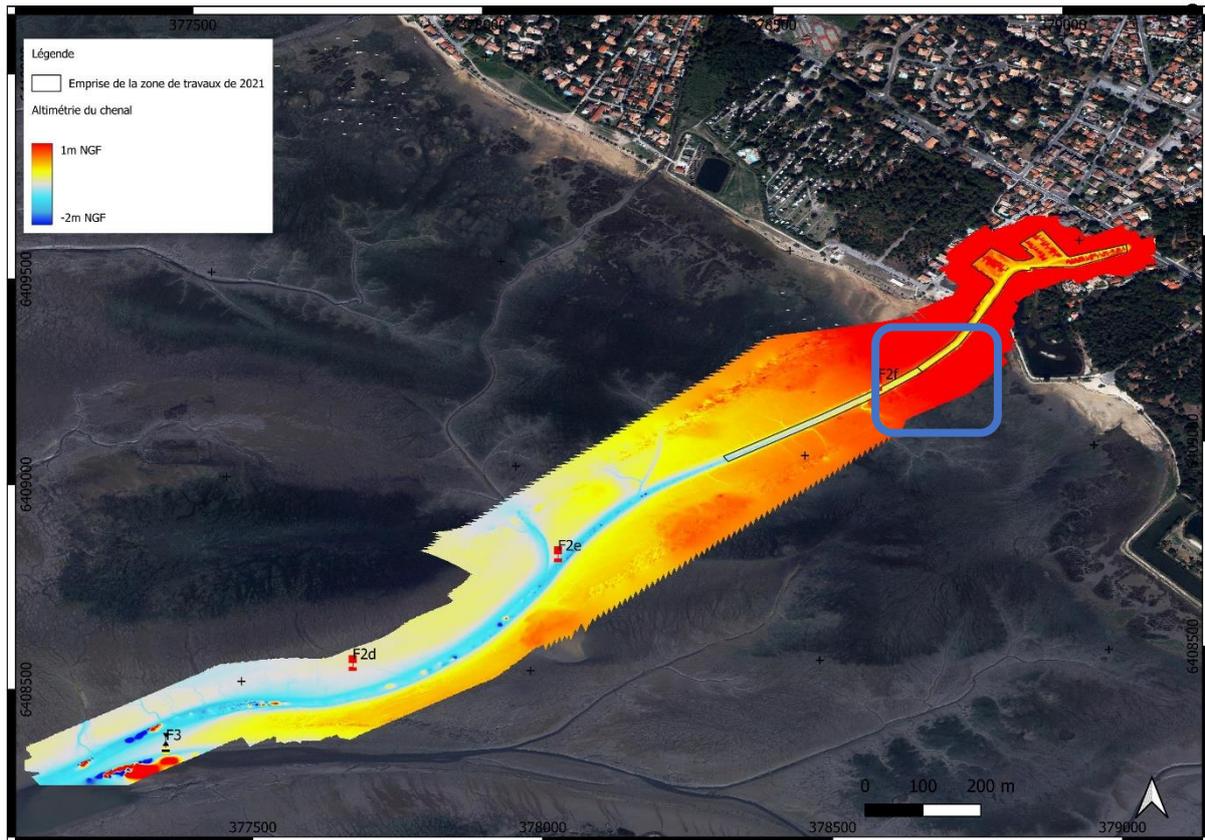
Figure 27 : Altimétrie du port de Cassy et de son chenal d'accès acquise par drone en avant travaux. Emprise du zoom de la figure 28 (carré bleu)

La figure 28 permet de zoomer la prise de vue de la figure 27 afin de montrer l'envasement du flanc ouest du chenal (à l'entrée du port) depuis le précédent dragage de 2021.

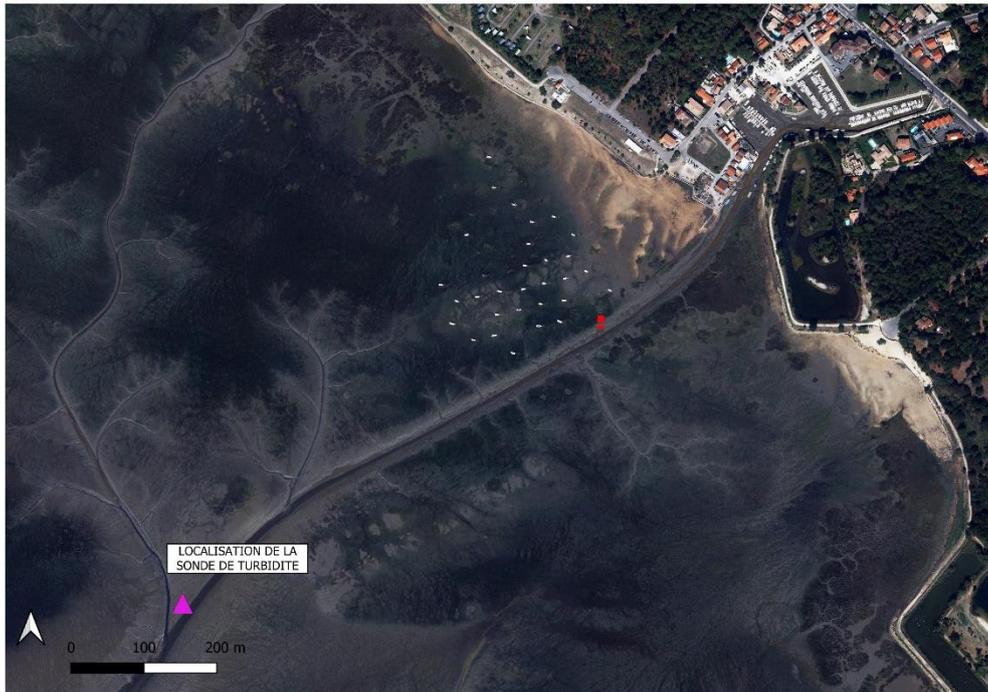
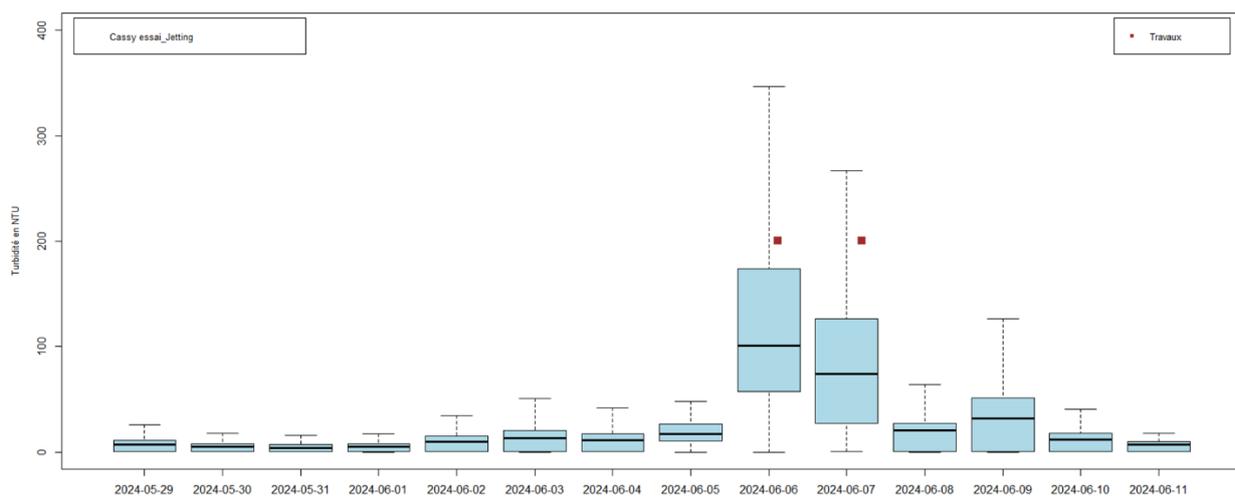
Figure 29 : représentation journalière de la turbidité du 29 mai au 11 juin

La figure 29 montre une élévation de la turbidité au niveau du chenal durant les deux jours de travaux avec un retour à la normale en suivant.

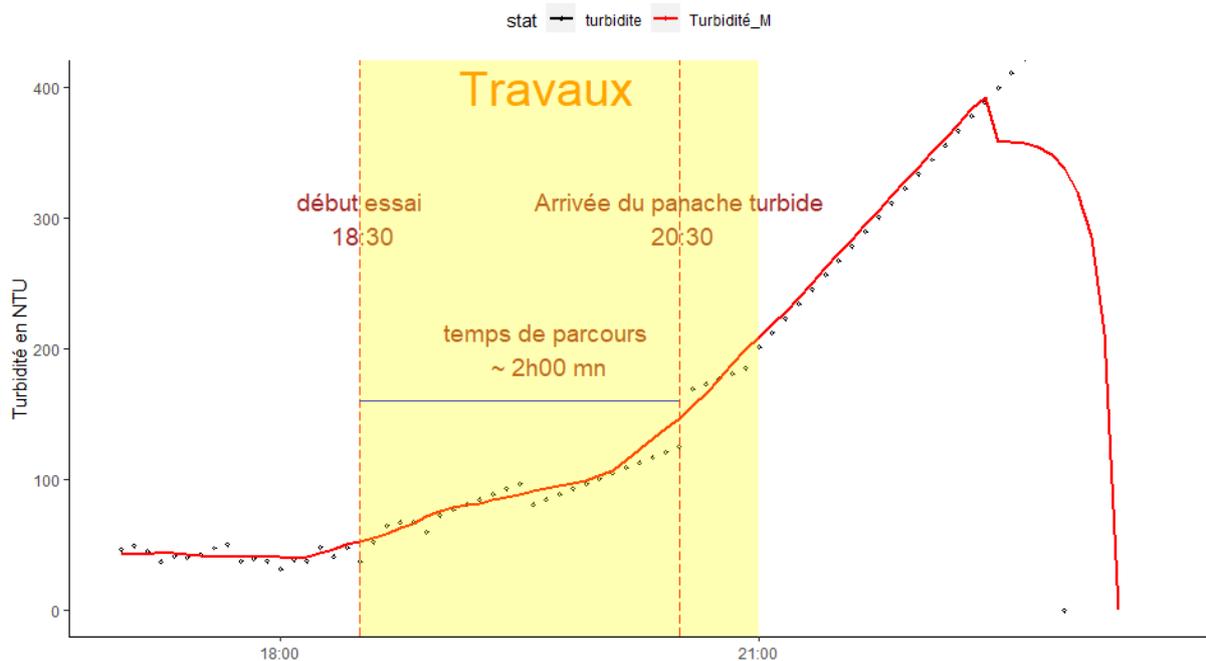
Figure 30 : évolution de la turbidité le premier jour de travaux

La figure 30 illustre le temps de parcours du panache. A noter que les niveaux atteints sont significativement supérieurs aux autres essais avec un percentile 95 pendant les deux jours de travaux de 291 mais c'est un niveau régulièrement atteint dans cette zone au regard de nos précédents suivis à cet endroit.
