**BASSIN  
D'ARCACHON**

**MAINTIEN DE LA NAVIGABILITE DES CHENAUX  
ET DES PORTS PAR OPERATIONS PONCTUELLES  
DE JETTING**

**REALISES EN AVRIL MAI 2025**

***Bilan – septembre 2025***

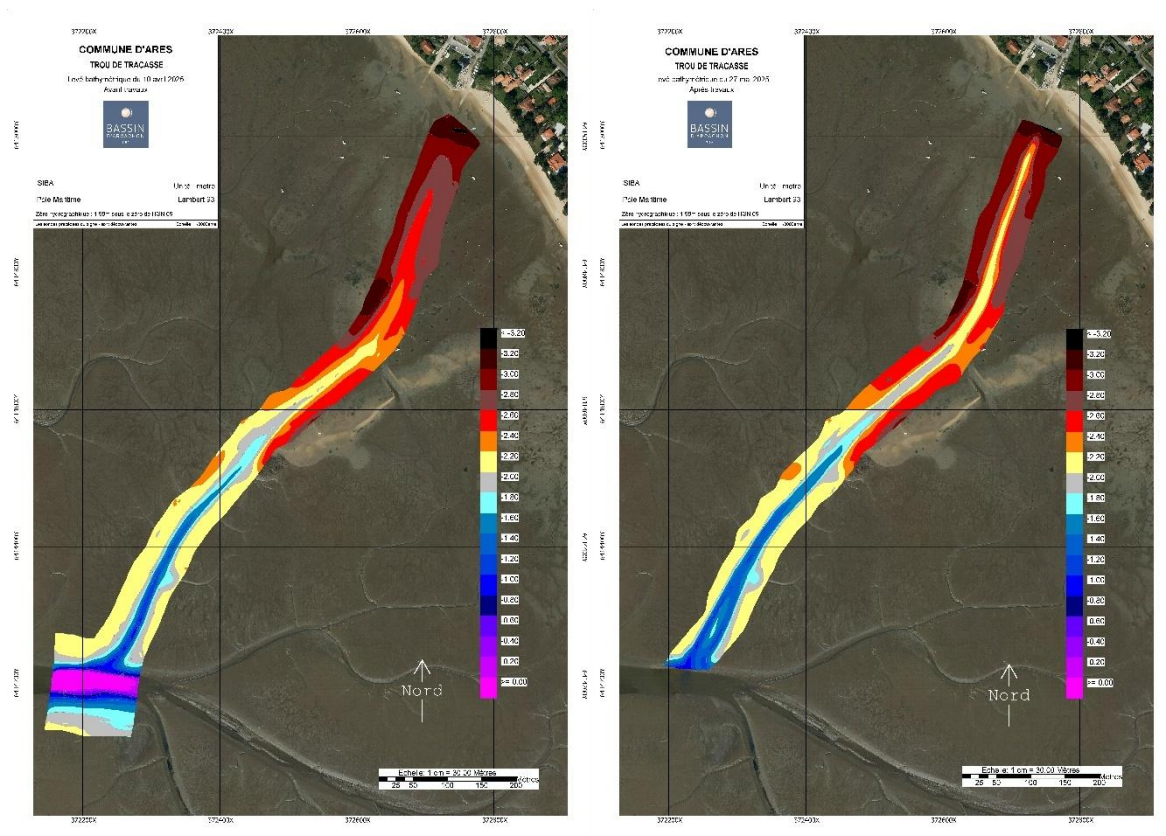
Figure 7 : Cartes bathymétriques des levés du 4 avril (avant travaux) et du 27 mai 2025 (après travaux). Cartes grand format en annexe

Les volumes totaux mobilisés avoisinent les 3 000 m<sup>3</sup>.

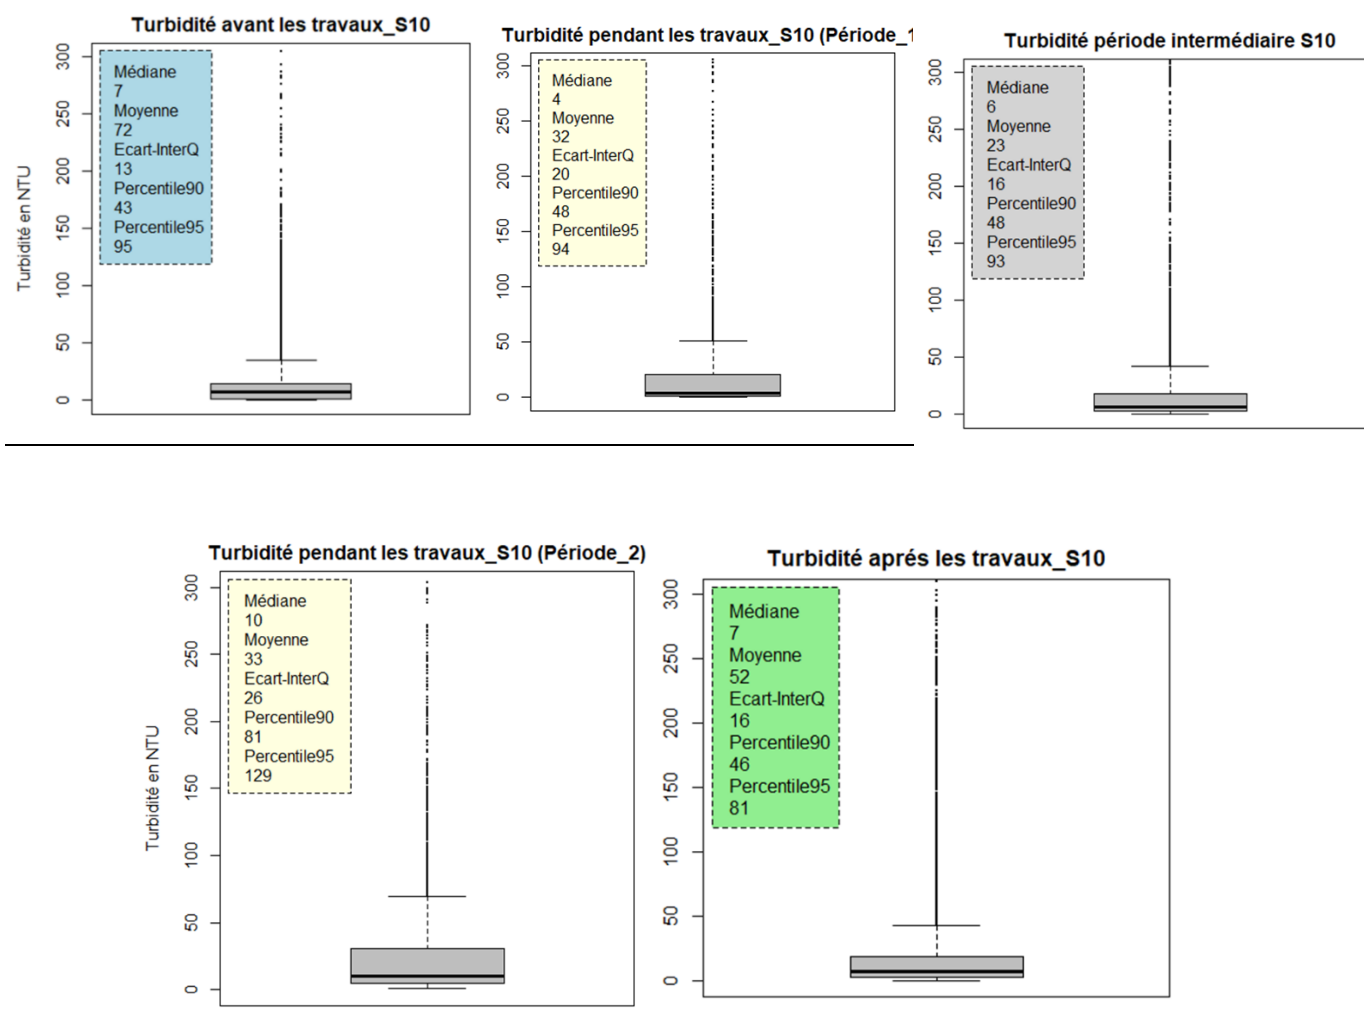
Figure 12 : Variabilité de la turbidité avant pendant et après travaux du 16 avril au 11 juin de la sonde 10.

Sur la période avant travaux, on observe une turbidité variable avec des pics assez élevés, notamment en date du 20 avril, pouvant être attribuée à un coup de vent avec des vitesses proches de  $20\text{m.s}^{-1}$ , soit plus de  $70\text{ km.h}^{-1}$  (cf figure 11).

Sur les deux périodes de travaux, on observe une turbidité variable mais sans pics (cf figure 11).

Sur la période après travaux, on observe également une turbidité variable avec des pics élevés les 20, 21 et 25 mai (cf figure 11), pouvant être attribuée à des coups de vent avec des vitesses supérieures à  $11\text{m.s}^{-1}$ , soit plus de  $40\text{ km.h}^{-1}$ .

Ce constat suggère que la variabilité de la turbidité est principalement liée à la vitesse du vent et que l'impact des travaux n'est pas dominant. En effet, on remarque que lorsque le vent génère de la turbidité (20/04, 20 et 21/05), celle-ci atteint des niveaux largement supérieurs (jusqu'à plus de 2 fois plus) par rapport aux niveaux maximum atteints durant les travaux (Figure 11).

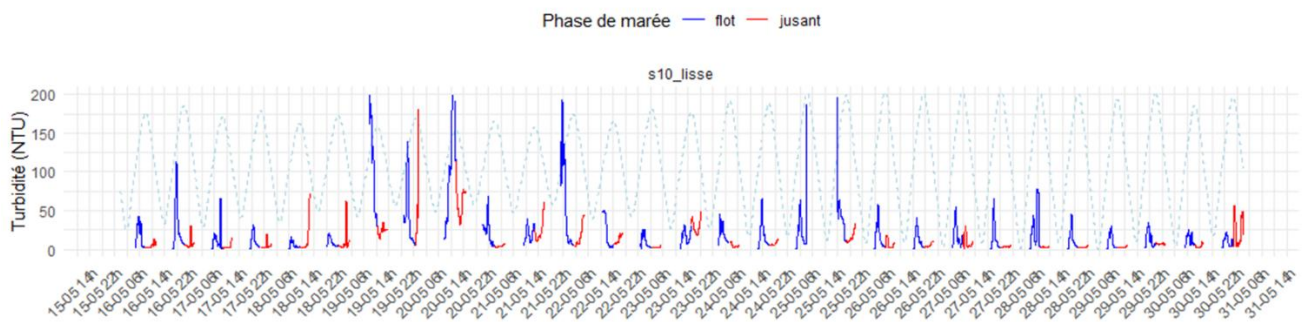
Figure 16 : Turbidité sur la vasière à l'ouest du chenal de Tracasse entre le **16 et le 31 mai - Après travaux**

Lorsque l'on s'intéresse aux résultats haute fréquence, on constate une élévation de la turbidité sur le montant à partir de la troisième journée de travaux (cf figure 13). Cette tendance s'observe également lors de la seconde phase de travaux. On note une baisse de la turbidité entre les deux périodes de travaux (cf figure 14). Puis, une remontée de la turbidité durant la seconde phase de travaux (cf figure 15). On observe également plusieurs pics de turbidité post-travaux potentiellement induit par des conditions de vent (vitesse et direction) favorable à la génération de clapot induisant des remises en suspension locale (cf figure 16).

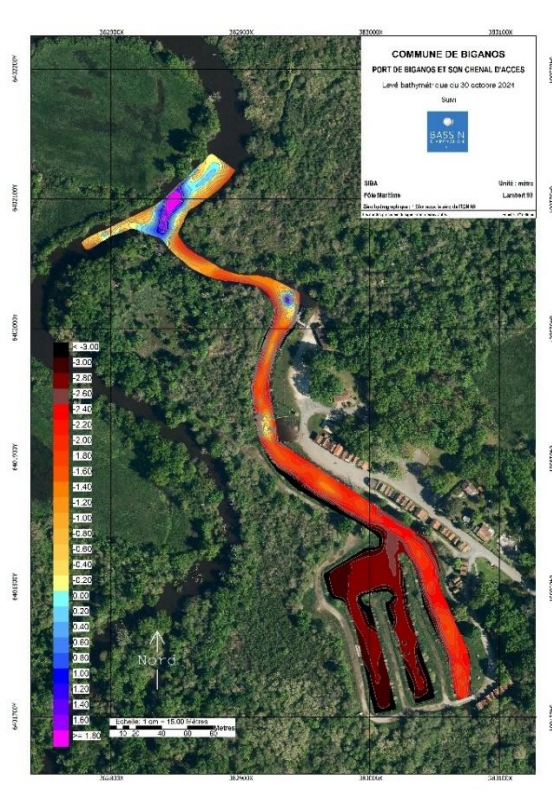
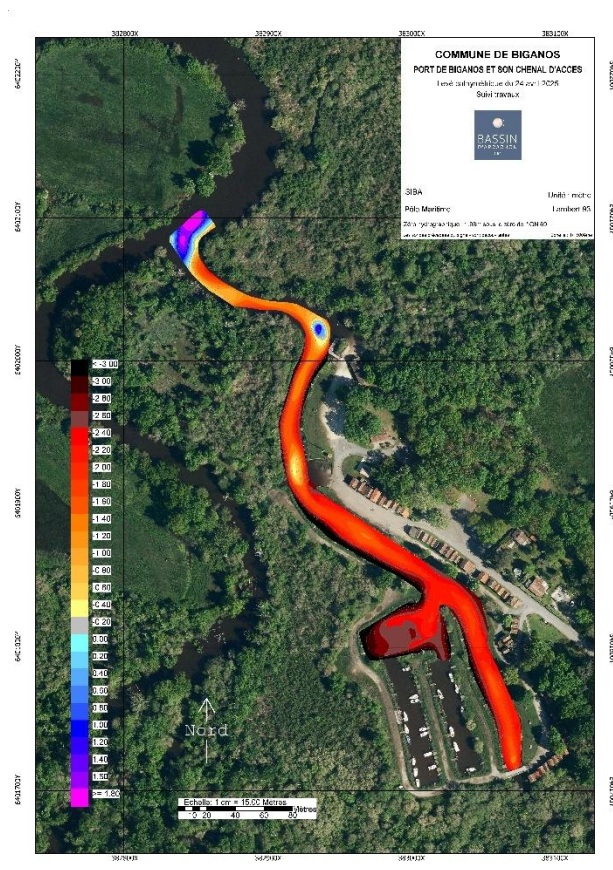
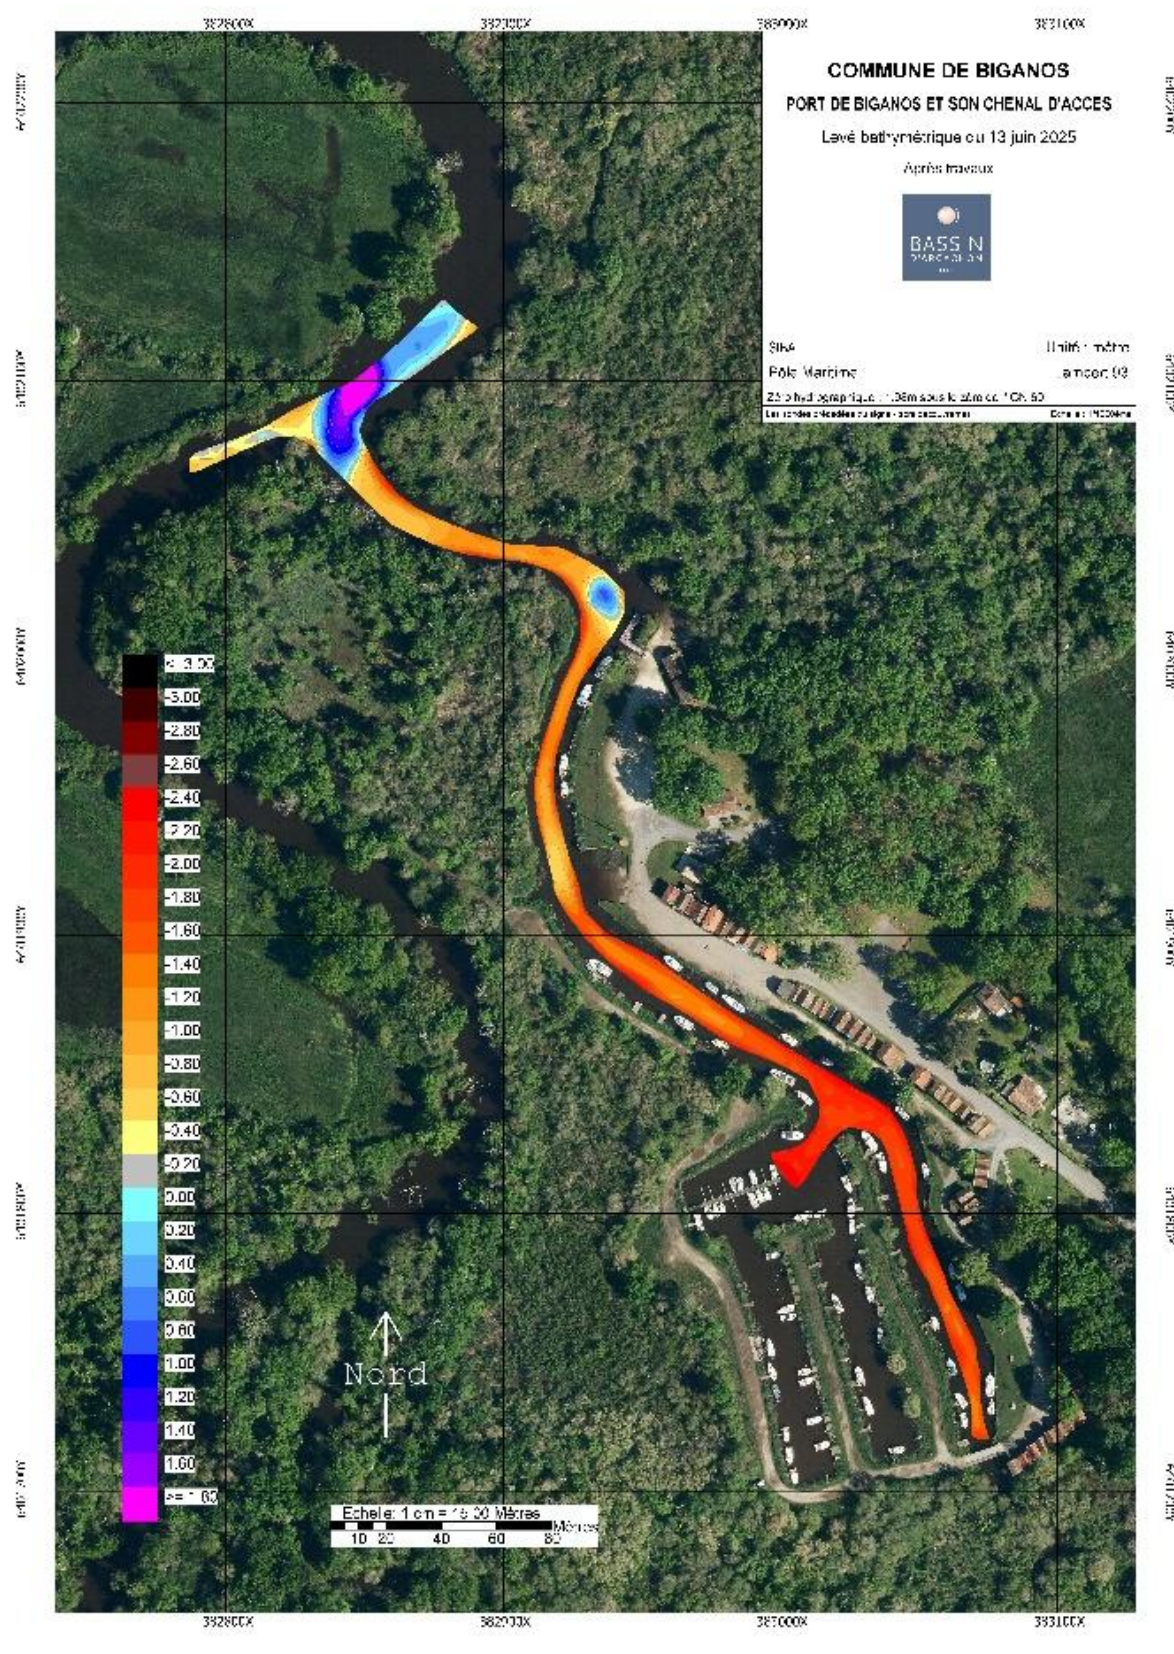
Figure 18 : Cartes bathymétriques des levés avant, pendant travaux et après travaux (cf. cartes grand format en annexe)

Au niveau de la zone d'intervention, on observe une différence d'altimétrie moyenne de 30 cm qui peut localement aller jusqu'à 50 cm (figure 14). Le substrat au fond du port était très dur, la fraise a dû être relevée à certain endroit, la continuité hydraulique n'a pas pu être totalement réalisée entre le port et la Leyre.

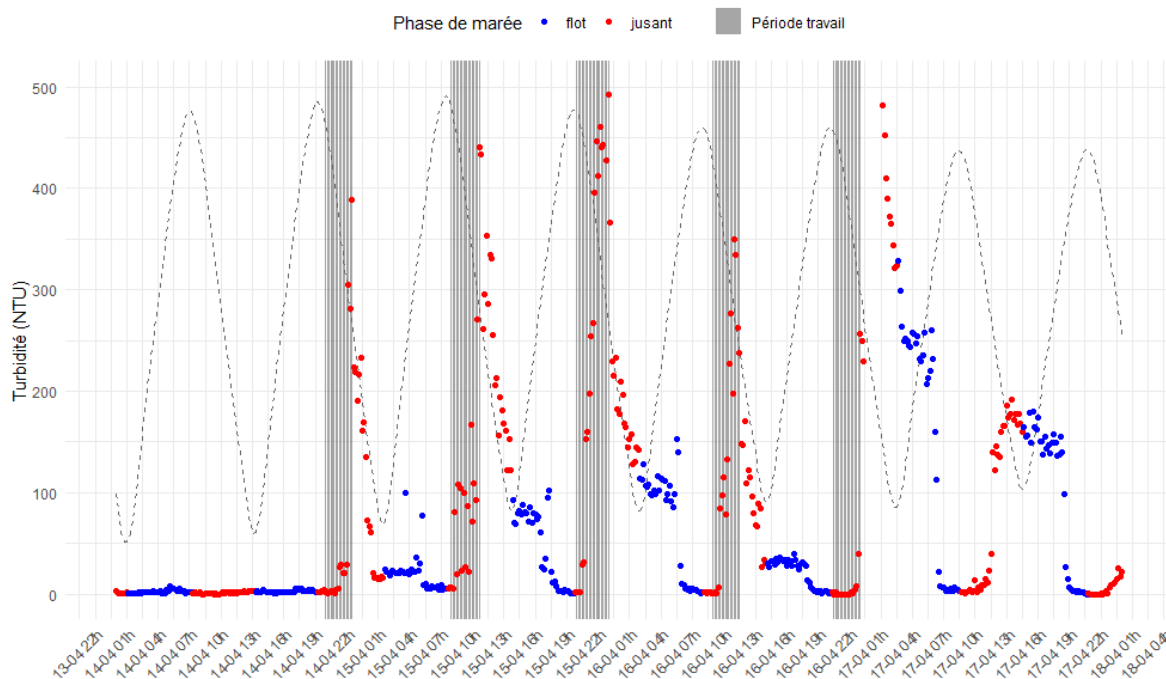
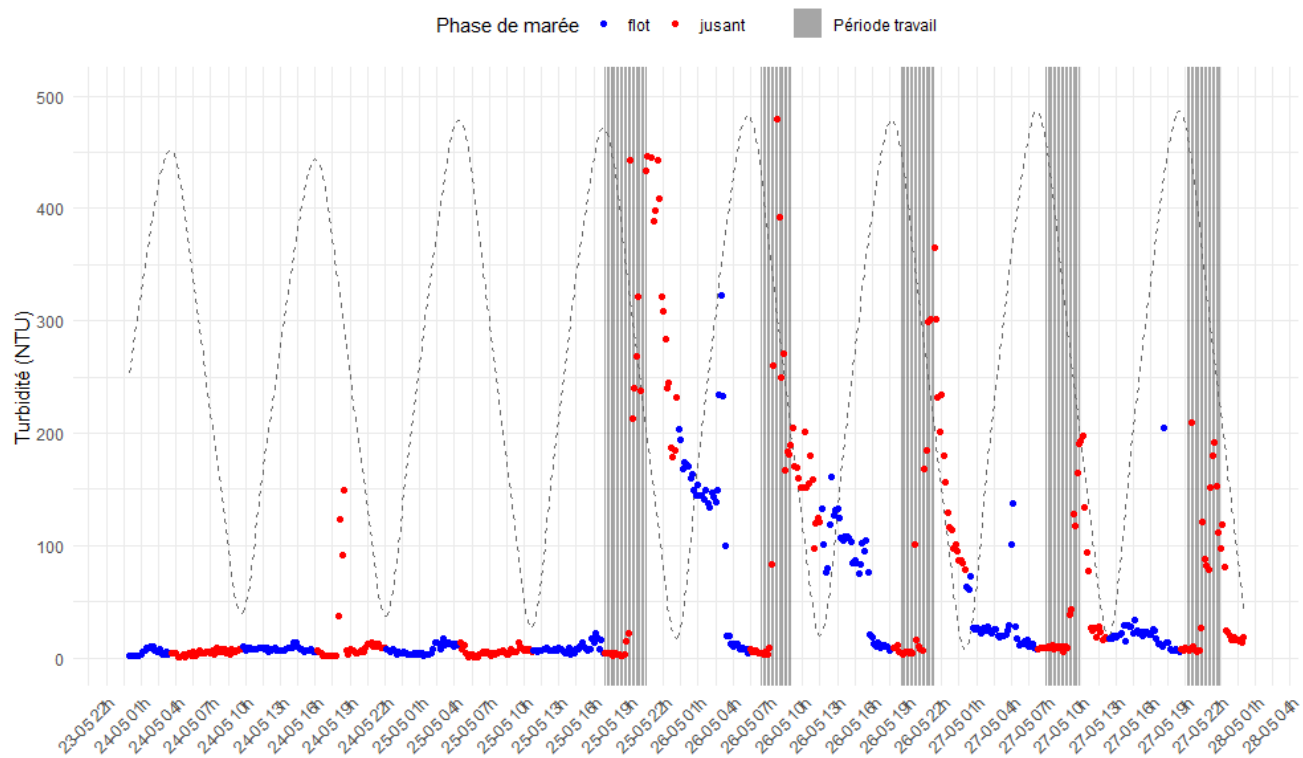
Figure 23 : Turbidité au port de Biganos lors de la première phase de travaux en fonction du niveau de marée (en rouge : au jasant en bleu au flot)

On observe une élévation de la turbidité sur le descendant pendant les travaux. Une fois terminés, la turbidité revient à l'état d'avant travaux. Les données ne montrent pas de retour d'un panache turbide sur le montant.
