# ETUDE HYDROSEDIMENTAIRE SUR LE SECTEUR DE PIRAILLAN

*9 octobre 2024*

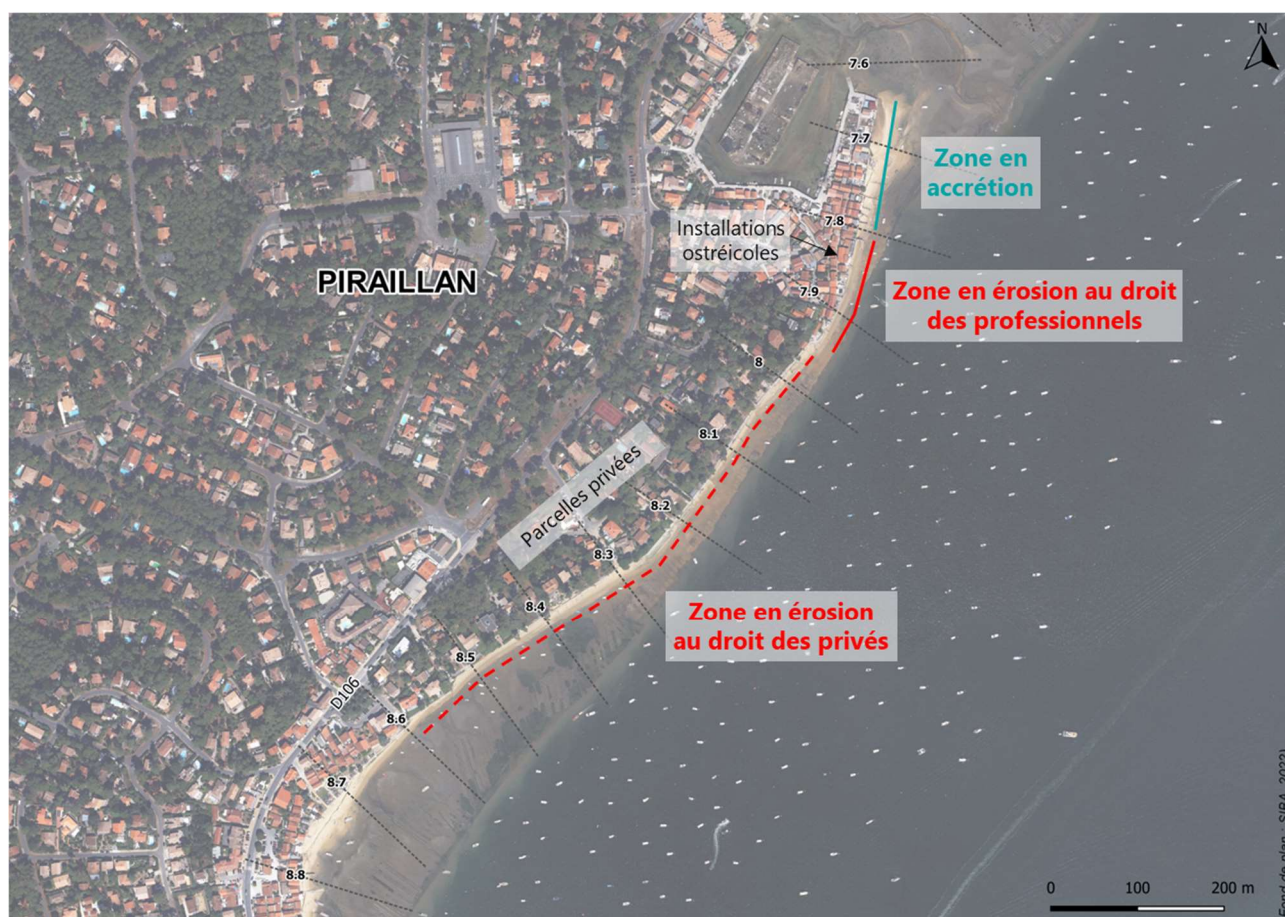
**FIGURE 1. SITES EN EROSION ET EN ACCRETION SUR LE LITTORAL DE PIRAILLAN.**

Comme un grand nombre de village localisé sur le littoral intra-bassin de Lège-Cap Ferret, le village ostréicole de Piraillan est soumis à des phénomènes hydrosédimentaires parfois littéralement opposés en l'espace de quelques centaines de mètres (Figure 1).

En effet, alors que le secteur au débouché du port subit une accumulation de sable très localisée, les installations ostréicoles situées à seulement 100 m plus au Sud sont soumises à une érosion très importante, laissant observer des niveaux de sable extrêmement bas. Ce même phénomène se poursuit vers le Sud où la plage, très réduite, présente ici aussi un niveau de sable bas mettant à jour les fondations de certains perrés privés. Pour remédier à cela, les propriétaires privés ont progressivement édifié un certain nombre d'épis dont la cohérence globale peut être questionnée.

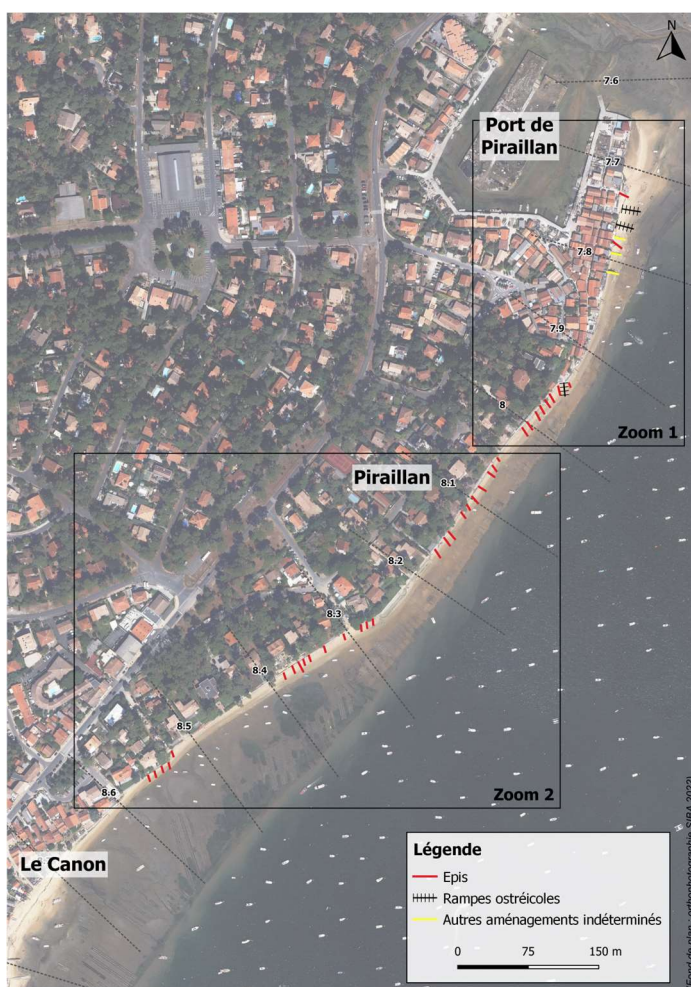
**FIGURE 31. OUVRAGES IDENTIFIES SUR LE SECTEUR DE PIRAILLAN (CASAGEC/EGIS GROUP, 2024).**

Du Sud du port de Piraillan jusqu'au Nord du village du Canon, différentes typologies d'ouvrage ont été rencontrées (Figure 31), à savoir :

- Ouvrages principaux :
  - 35 épis (2 au droit de la zone ostréicole, les 33 autres répartis au droit des parcelles privées),
  - 3 rampes ostréicoles,
- Ouvrages secondaires : rampes ostréicoles.

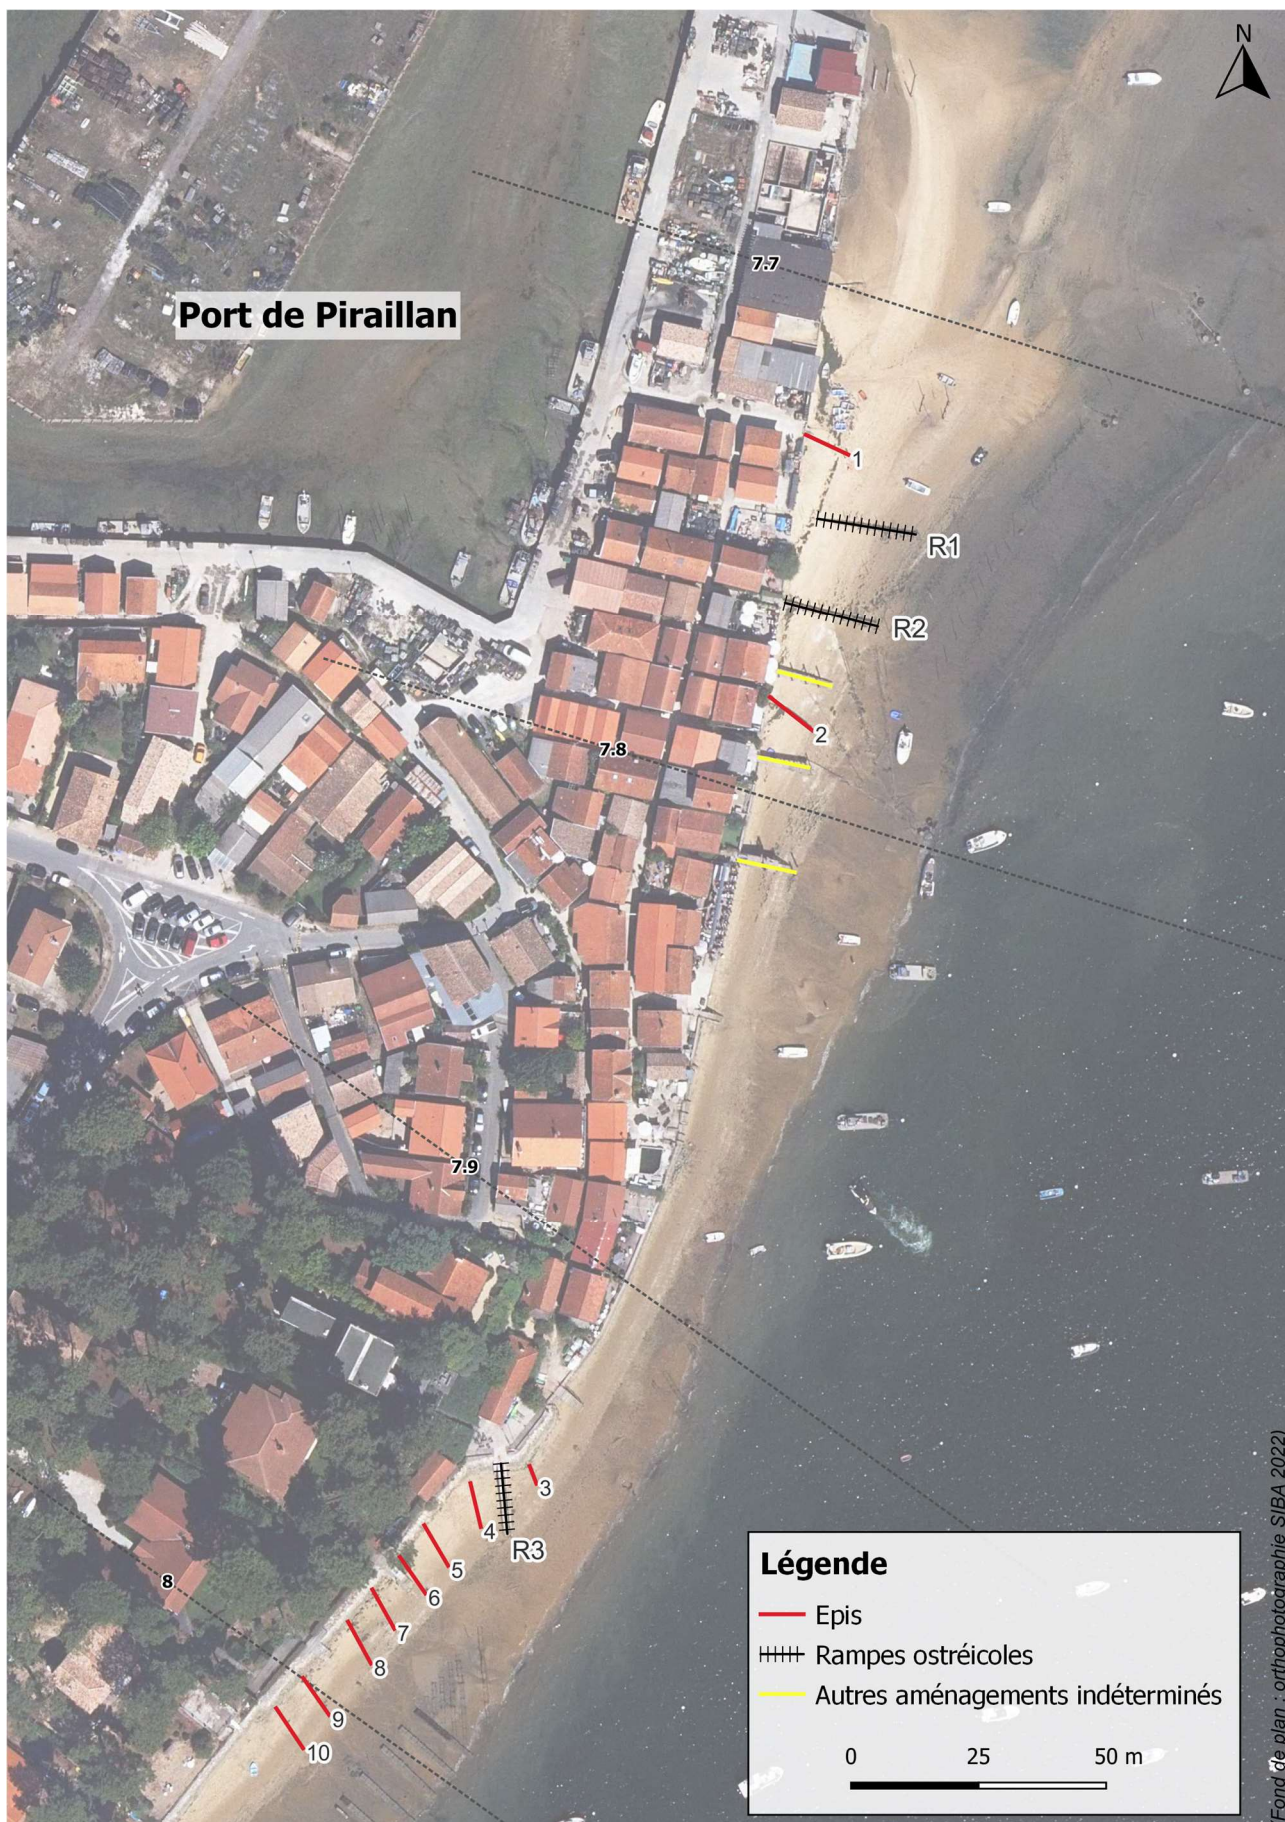
FIGURE 32. ZOOM N°1 SUR LES OUVRAGES DE PIRAILLAN – SECTEUR NORD (CASAGEC/EGIS GROUP, 2024).

Les Figure 32 et Figure 33 localisent plus précisément les principaux ouvrages identifiés sur le littoral.

*Nota bene :* des vestiges d'épis ont également été observés. Ces derniers, non cartographiés, sont localisés :

- Entre les épis 25 et 26 (140 et 141 de SOGREAH), 1 vestige rencontré,
- Entre les épis 30 et 31 (sans correspondance avec SOGREAH) : plusieurs vestiges.

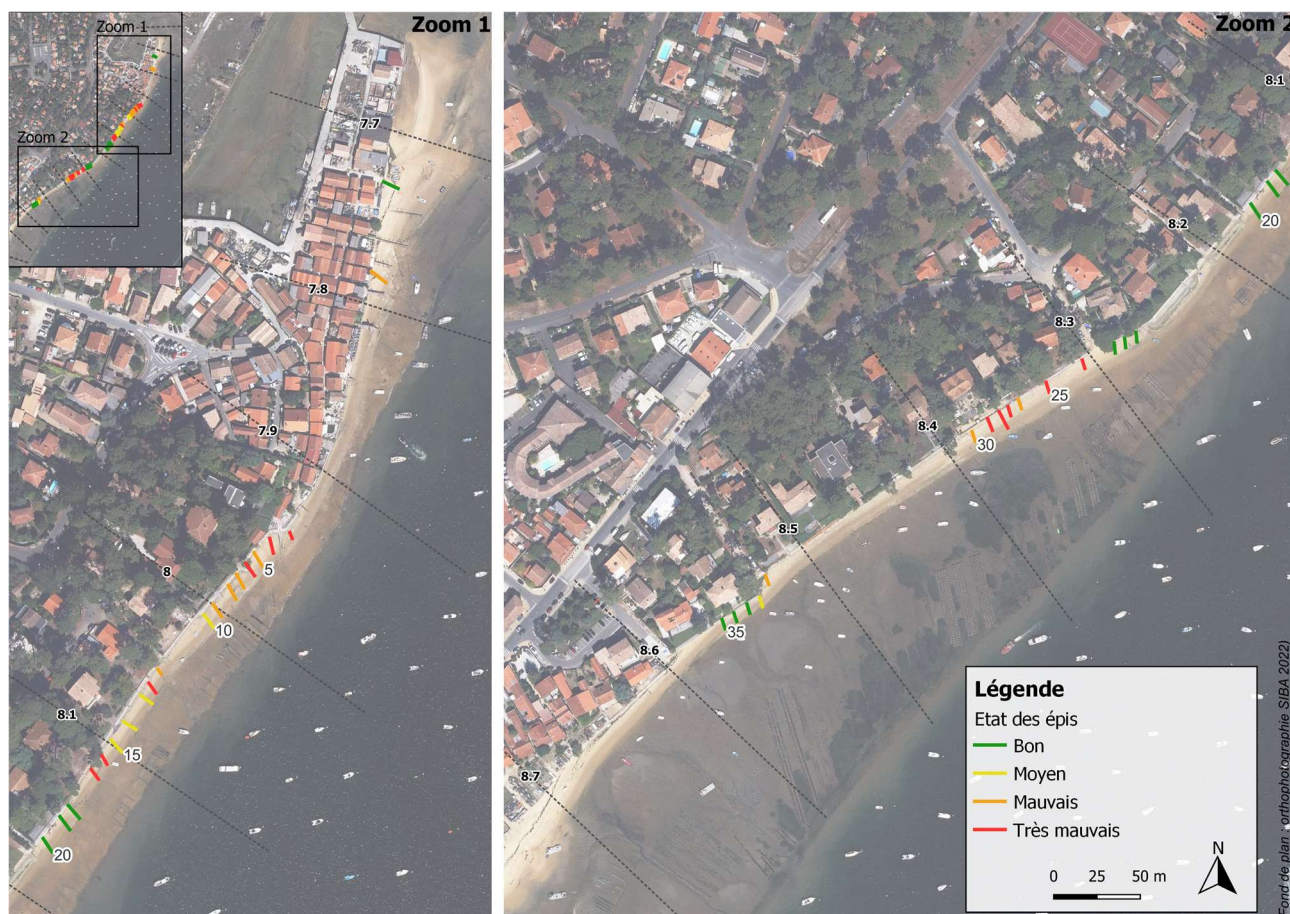
FIGURE 35. ETATS DES EPIS SUR LE LITTORAL DE PIRAILLAN.

Pour les épis, l'état général au moment de la visite (à savoir en date du 22/04/2024), a également été reporté. 4 catégories d'état ont été définies de la façon suivante :

- **Bon** : bon état général, la structure bois ne présente pas de signe d'attaque, l'épi est entier,
- **Moyen** : la structure bois présente quelques signes d'attaque mais l'épi reste entier,
- **Mauvais** : la structure bois présente des signes d'attaque nets, des morceaux sont manquants mais 50% de l'épi est toujours visible,
- **Très mauvais** : la structure bois est largement dégradée, des morceaux sont manquants et plus de 50% de l'épi est absent. Dans ce cas, l'épi peut également être totalement rongé.

- Au sujet des rampes ostréicoles : celles-ci ne semblent pas avoir d'effet sur les transits sédimentaires, notamment en raison de leur implantation sur pieux. Cette configuration présente en effet l'avantage de ne pas bloquer les flux de sédiment lors des cycles de marée,
- Au sujet des épis :
  - Concernant leur état (Figure 35 et Annexe 4) :
    - Plus de 57 % des épis sont dans un état mauvais à très mauvais,
    - 14 % sont dans un état moyen,
    - 29 % sont en bon état.
  - Concernant l'effet sur les transits sédimentaires : ce dernier semble mitigé, d'une part car dépendant de l'état de conservation de l'ouvrage mais possiblement également en raison du plan d'implantation et de l'espacement entre 2 ouvrages. Lors de la visite du 22/04/24, les épis les plus ensablés étaient :
    - Epis n°18 à 23,
    - Epis n°33 à 35.

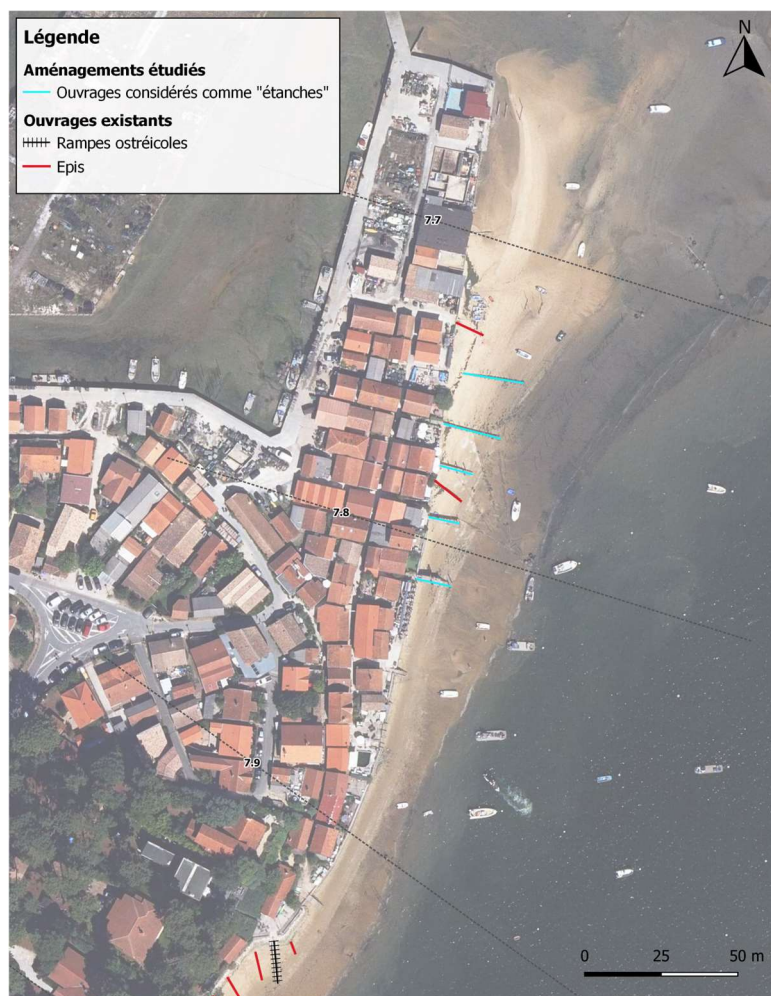
FIGURE 37. LOCALISATION DES OUVRAGES CONSIDERES COMME « ETANCHES ».

Il a été question ici, d'étudier l'effet de la mise en œuvre d'ouvrages « étanches » sur le secteur Nord du village ostréicole (Figure 37).

De façon à ne pas surcharger la zone et afin de valoriser les aménagements déjà présents sur le littoral, les rampes ostréicoles et aménagements autres ont ici été considérés comme « étanches ».

La modélisation a intégré des structures fixes sans porosité dont la hauteur de la crête est supérieure au niveau d'eau simulé.

**Objectif :** limiter les dépôts excessifs de sédiments au Nord de la zone en ralentissant les courants plus en amont de la zone d'accumulation actuelle de façon à favoriser les dépôts de sédiments (au droit du village ostréicole).

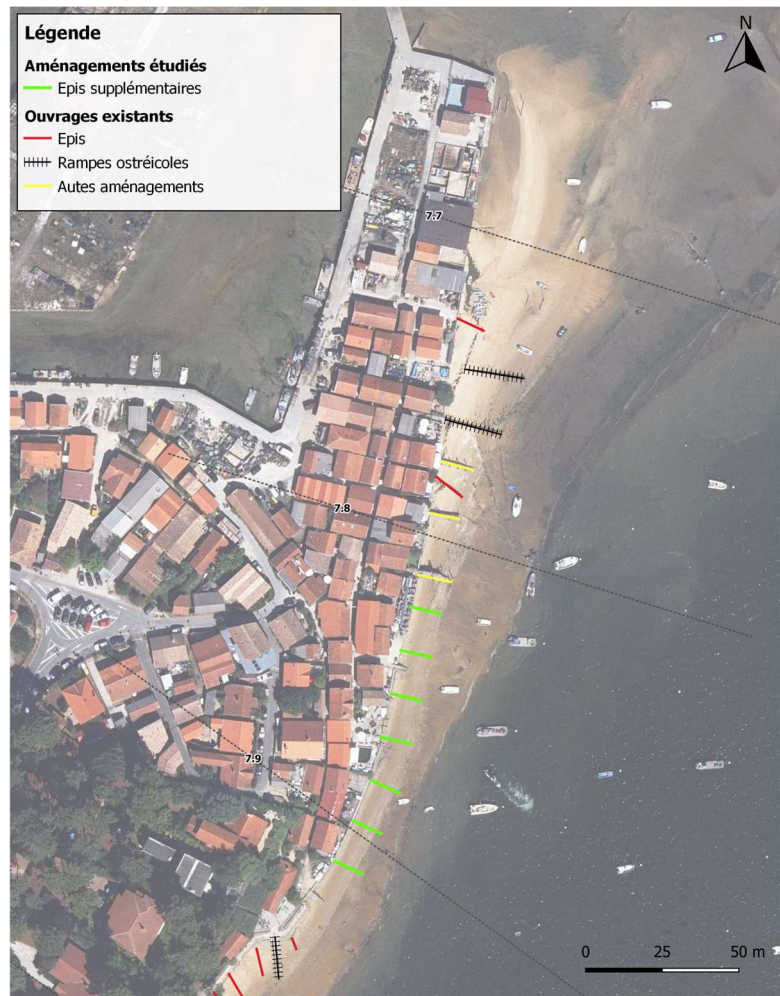
**FIGURE 40. LOCALISATION DES OUVRAGES AJOUTES.**

Afin d'améliorer la captation des sables plus au Sud du village, 7 épis supplémentaires ont été ajoutés (Figure 40). Pour cela, la modélisation a intégré des structures fixes sans porosité dont la hauteur de la crête est supérieure au niveau d'eau simulé.

**Objectif :** ralentir les courants plus en amont de la zone d'accumulation actuelle de façon à favoriser les dépôts de sédiments au Sud du village ostréicole.

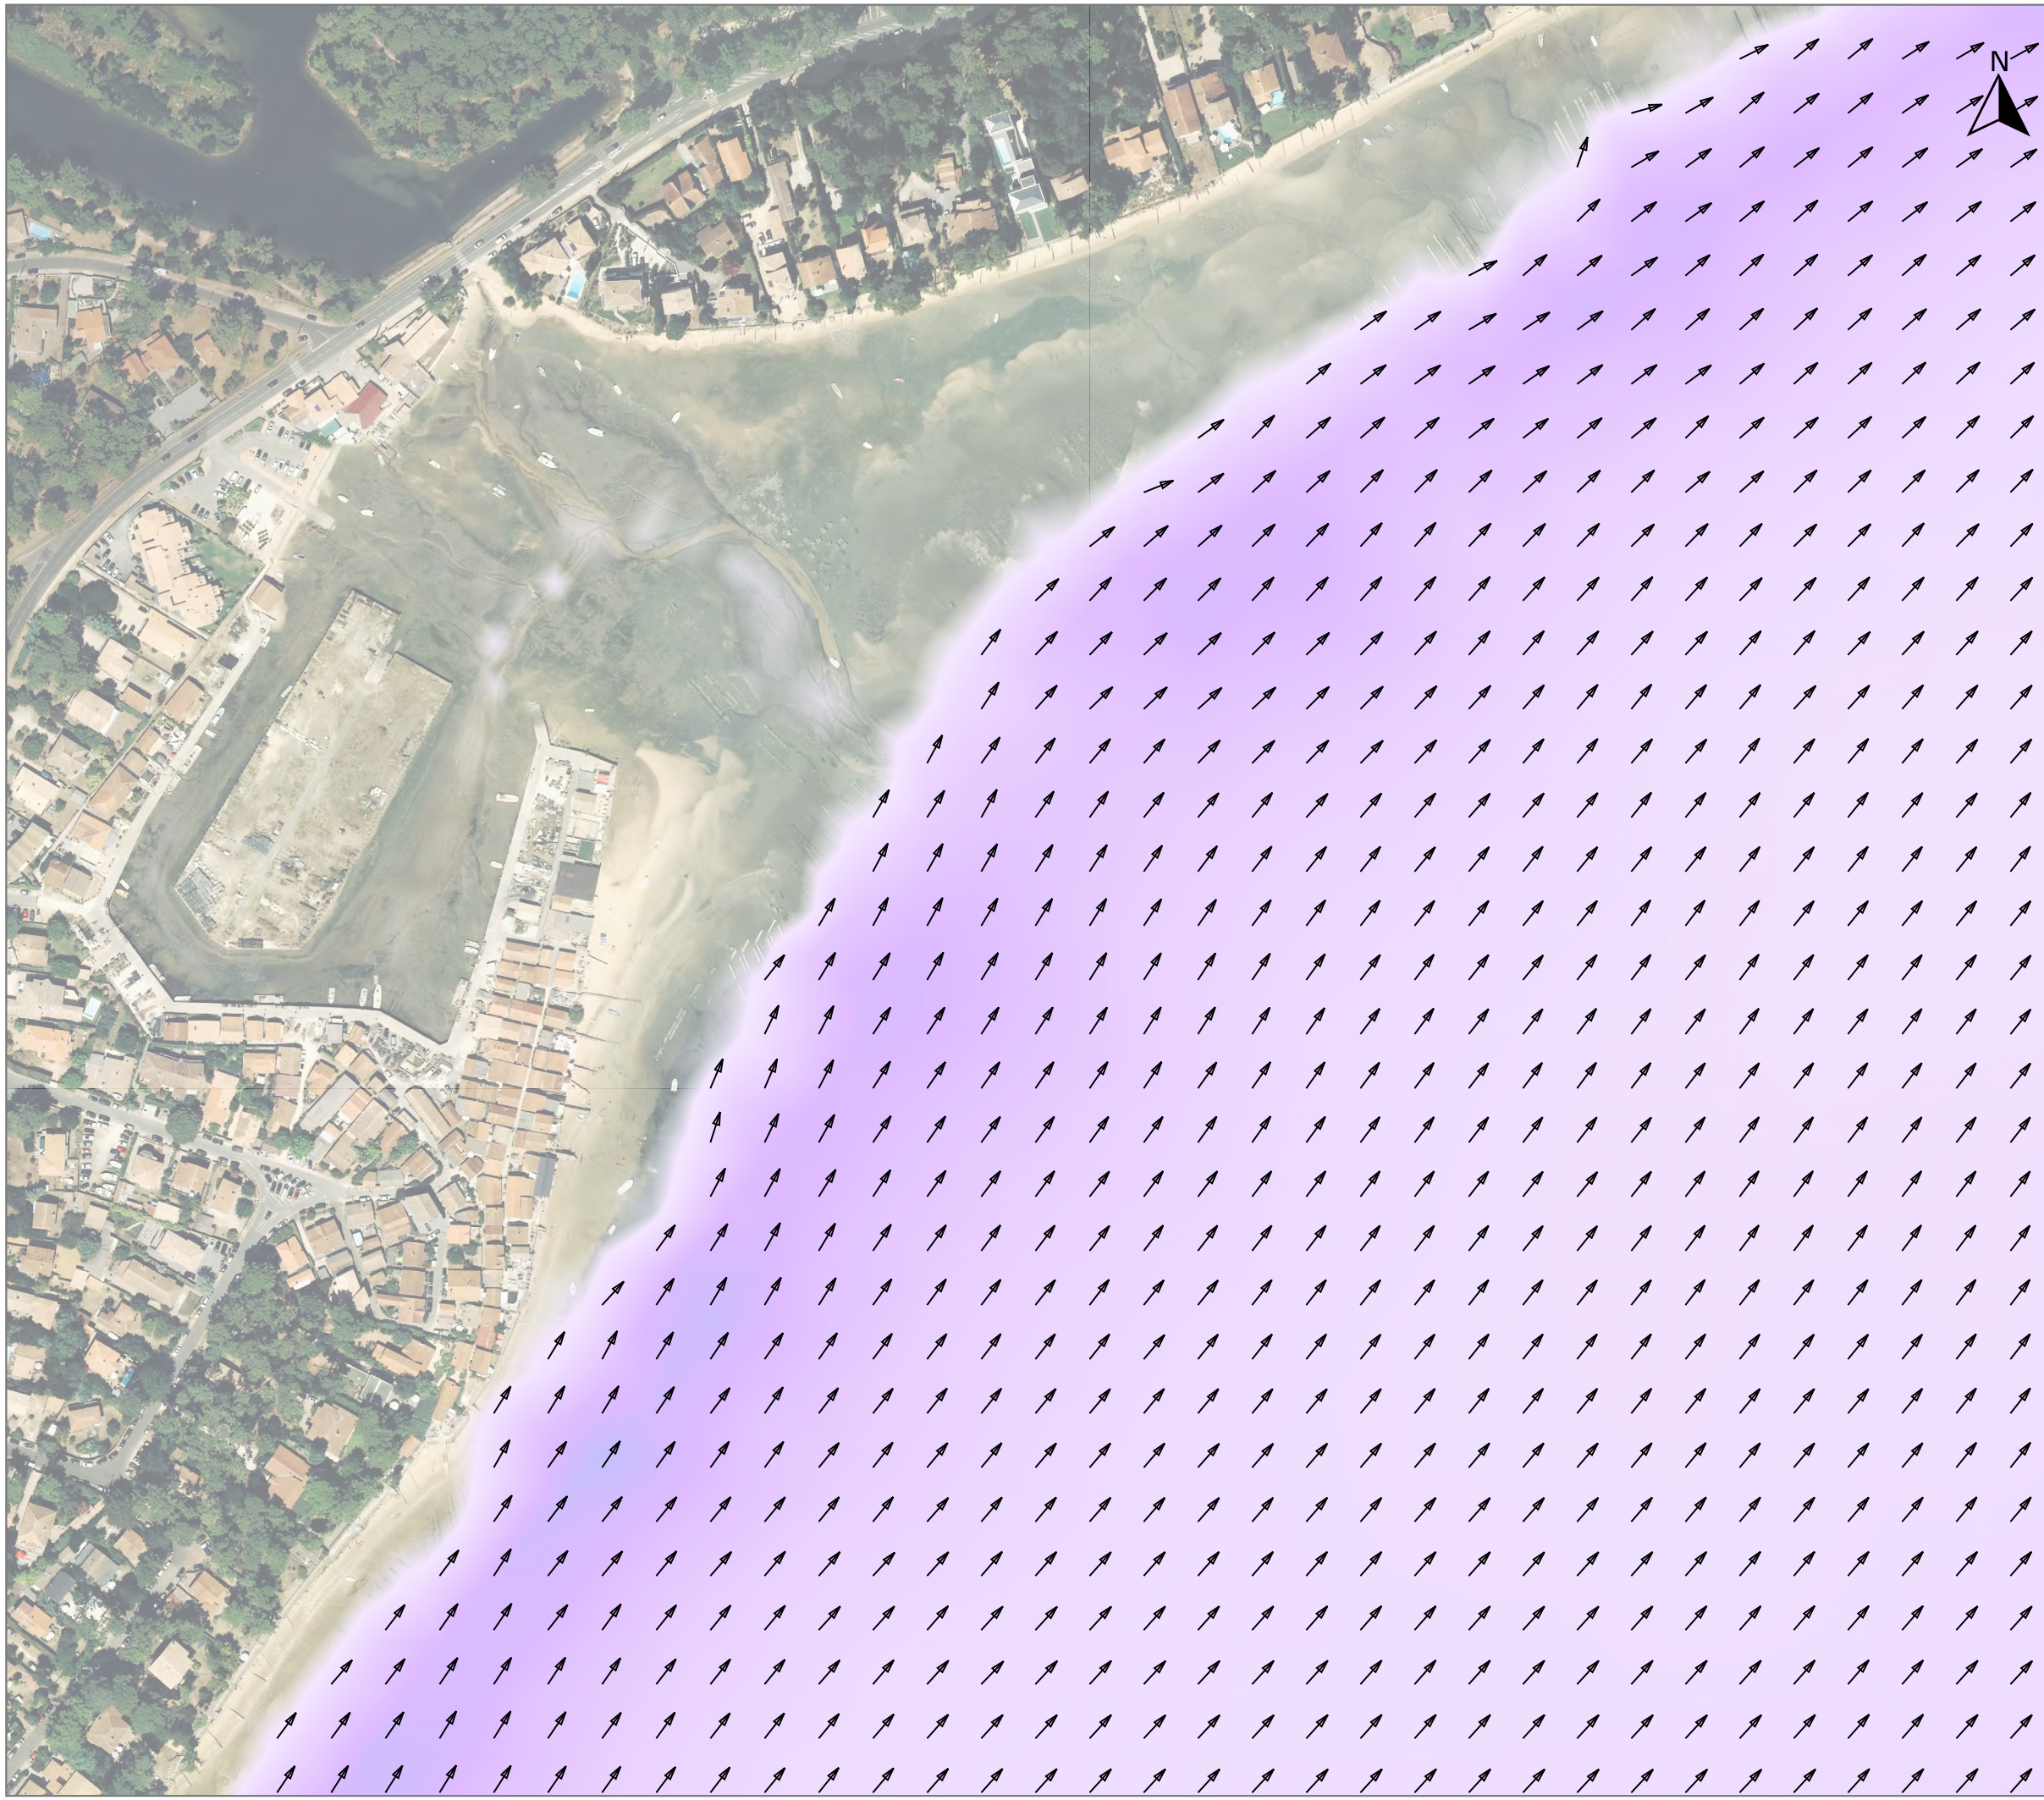
Planche n° 8 : Les 40 épis - port de  
Pirailan

ATLAS DES COURANTS INDUITS PAR  
LA MAREE SEULE

Marée de vive-eau (C95) - BM

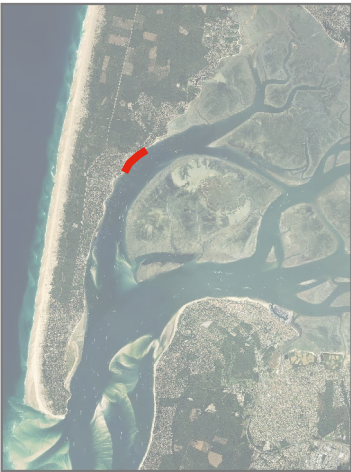
Planche n° 8 : Les 40 épis - port de  
Pirailan

ATLAS DES COURANTS INDUITS PAR  
LA MAREE SEULE

Marée de vive-eau (C95) - BM+3

- Les courants les plus forts sont observés de part et d'autre de la pleine mer, à savoir à BM +4 et PM +3, et cela quelles que soient les conditions de houle au large,
- Les courants sont atténués avec des vitesses globalement comprises entre 0,2 et 0,6 m/s,
- Quelles que soient les conditions de houle au large (Hs, Tp ou Dir) :
  - Les champs de courants générés sont les mêmes,
  - Les champs de courant générés sont sensiblement similaires à ceux observés à marée seule.

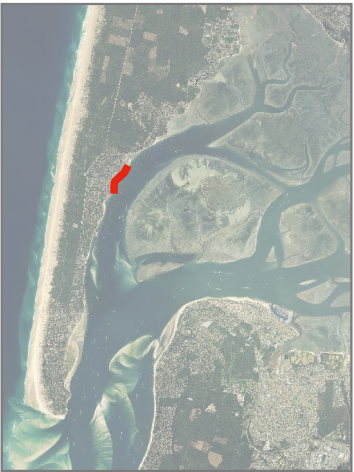
Planche n° 9 : Le Canon

ATLAS DES COURANTS INDUITS PAR  
LA MAREE SEULE

Marée de vive-eau (C95) - BM+1

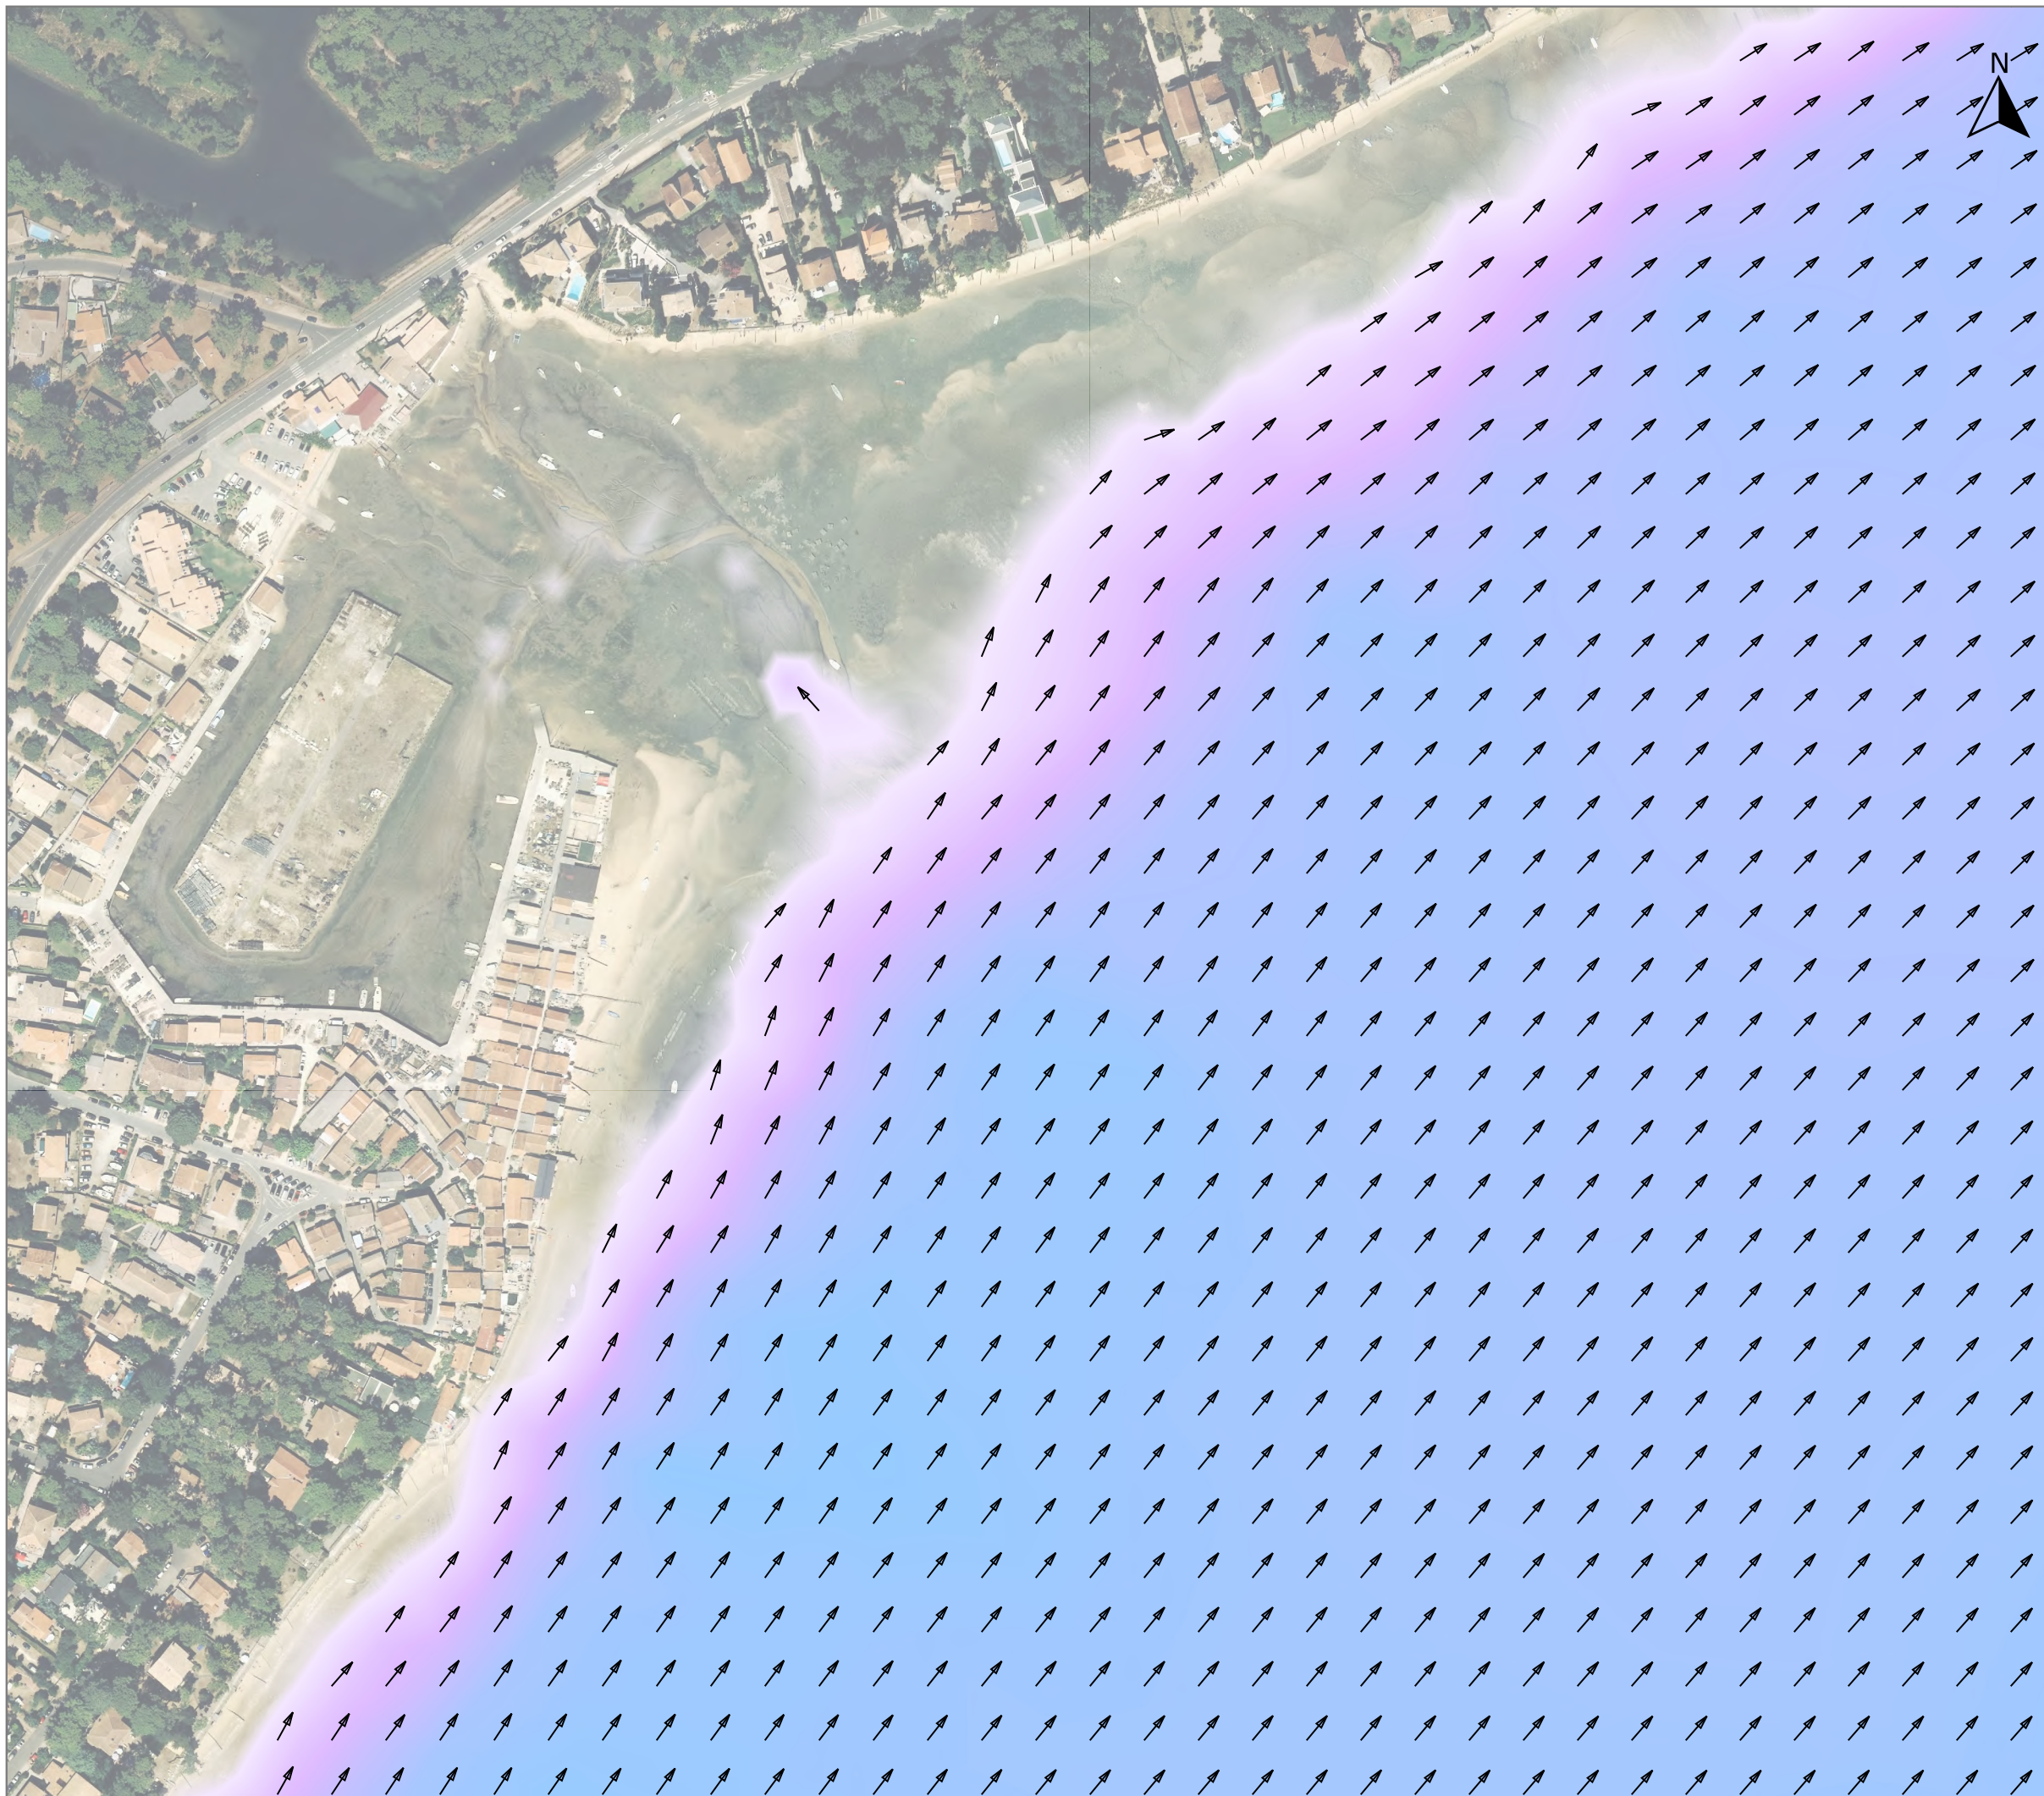
Planche n° 8 : Les 40 épis - port de  
Pirailan

ATLAS DES COURANTS INDUITS PAR  
LES HOULES

Scénario 3 : BM

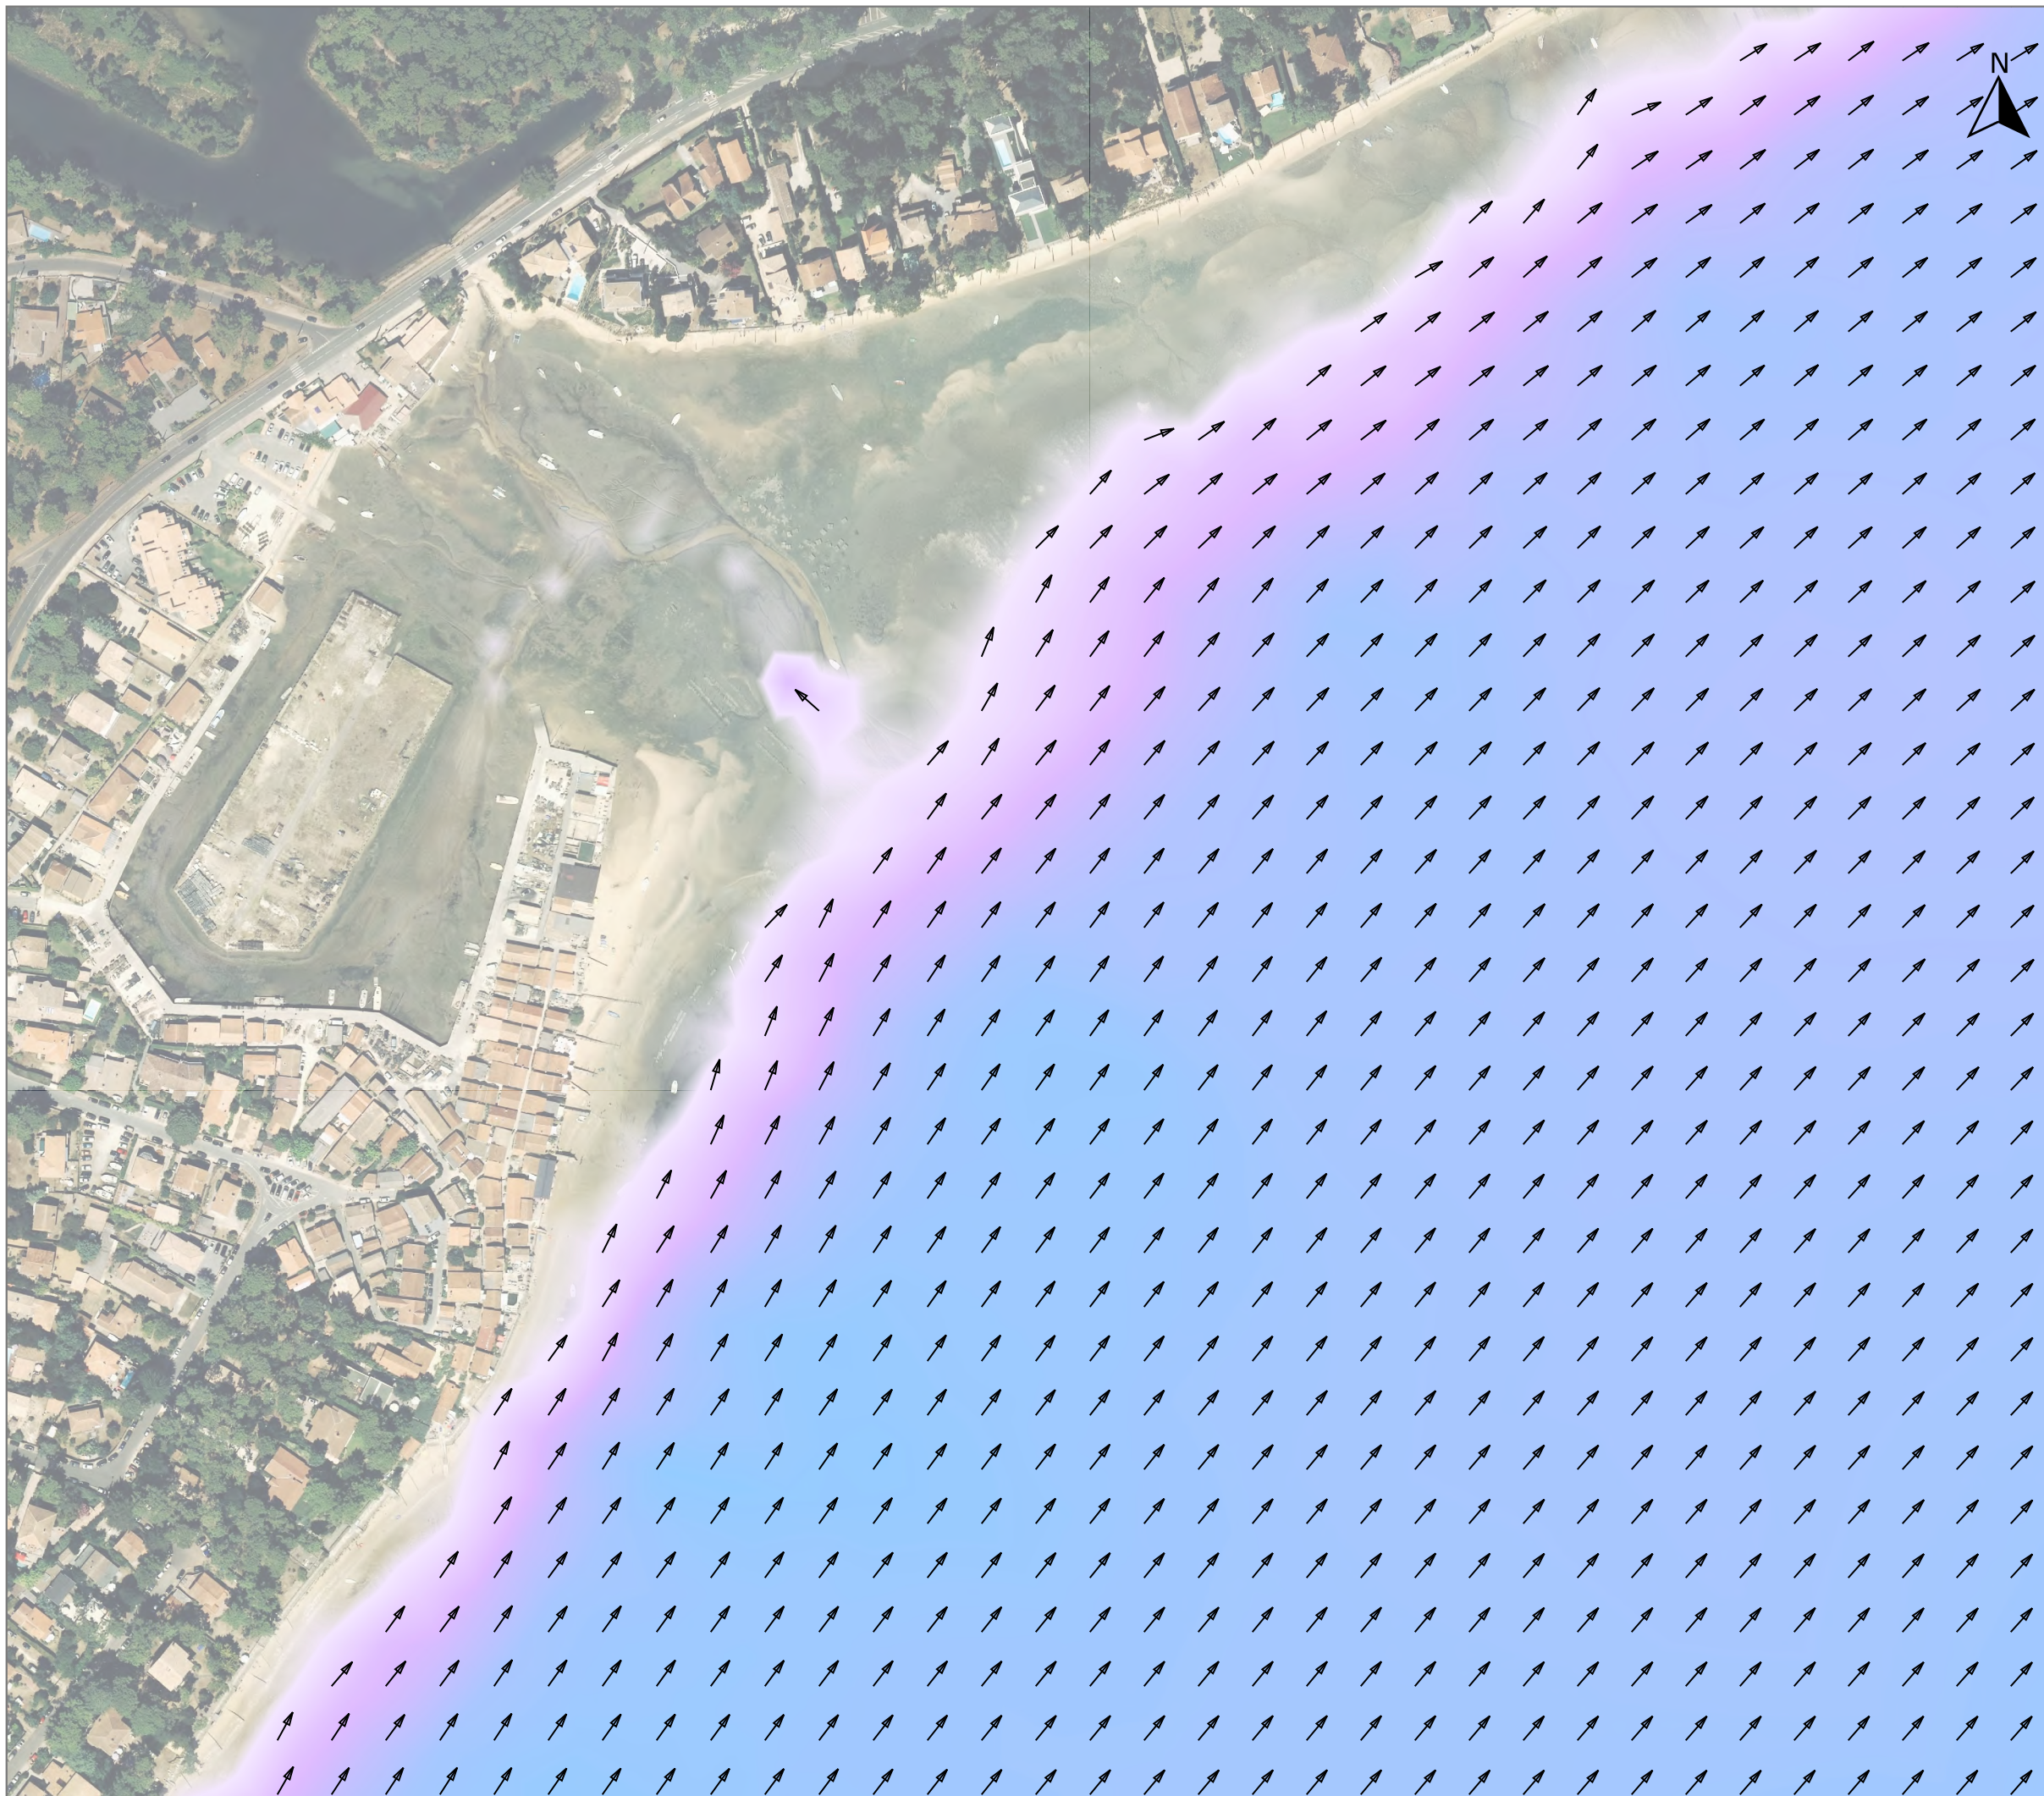
Planche n° 8 : Les 40 épis - port de  
Pirailan

ATLAS DES COURANTS INDUITS PAR  
LES HOULES

Scénario 4 : BM+1

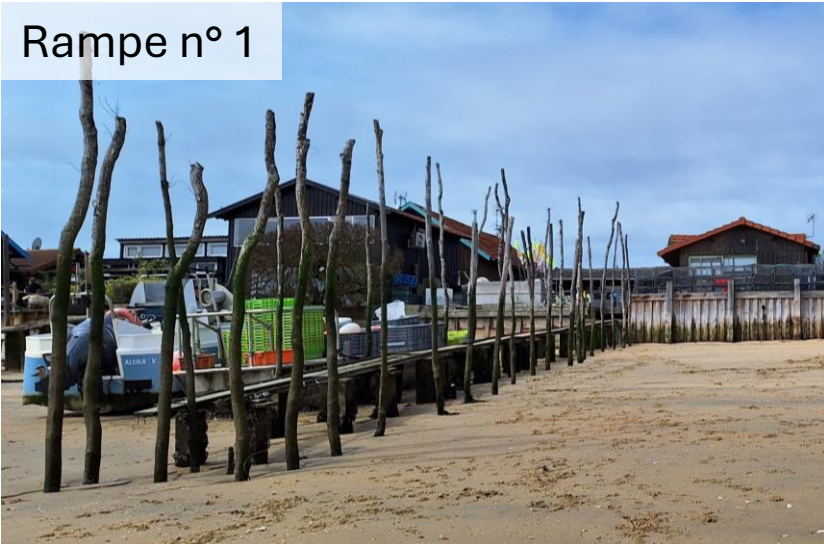
Rampe n° 1

**Typologie** : rampe peu haute et peu pentue, encadrée de part et d'autre par des piquets bois  
**Longueur** : 19,5 m

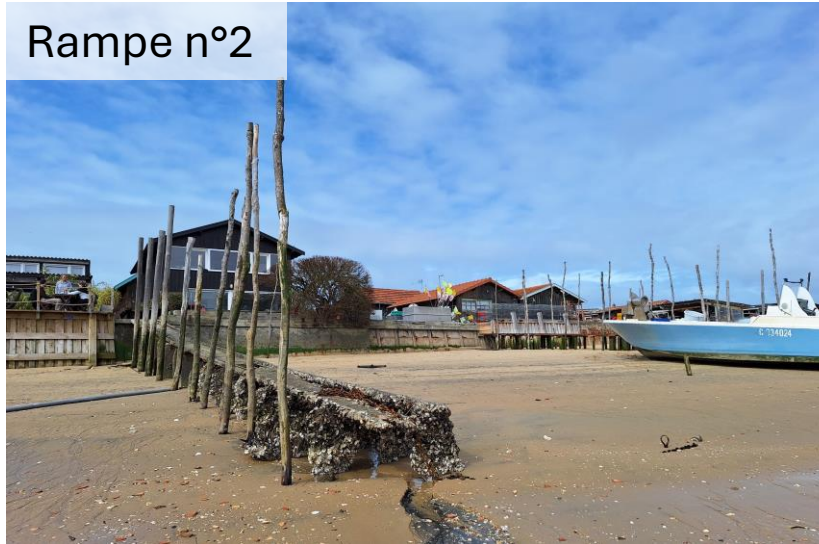
Rampe n°2

**Typologie** : rampe peu haute et peu pentue, bordée sur leur face Sud par des piquets bois  
**Longueur** : 18,8 m

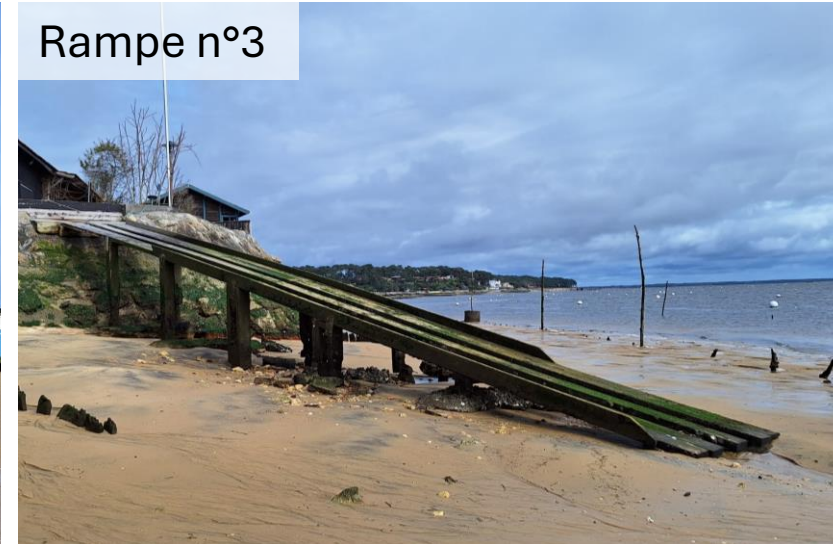
Rampe n°3

**Typologie** : Rampe haute et pentue, dépourvue de piquets bois  
**Longueur** : 13,8 m

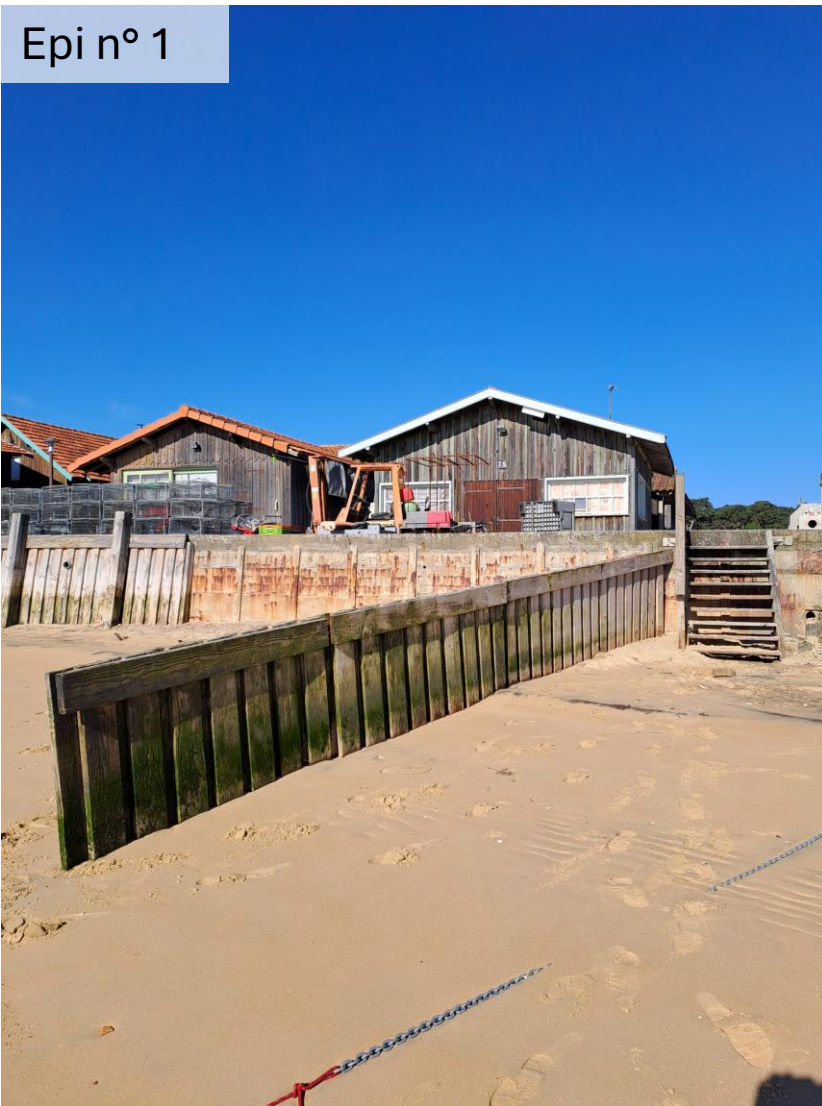
Epi n° 1

**Typologie :** épi opaque, planche en bois intercalées  
**Longueur :** 9,2 m  
**Etat :** Bon
