# ETUDE HYDROSEDIMENTAIRE SUR LE SECTEUR DE PIRAILLAN

*9 octobre 2024*

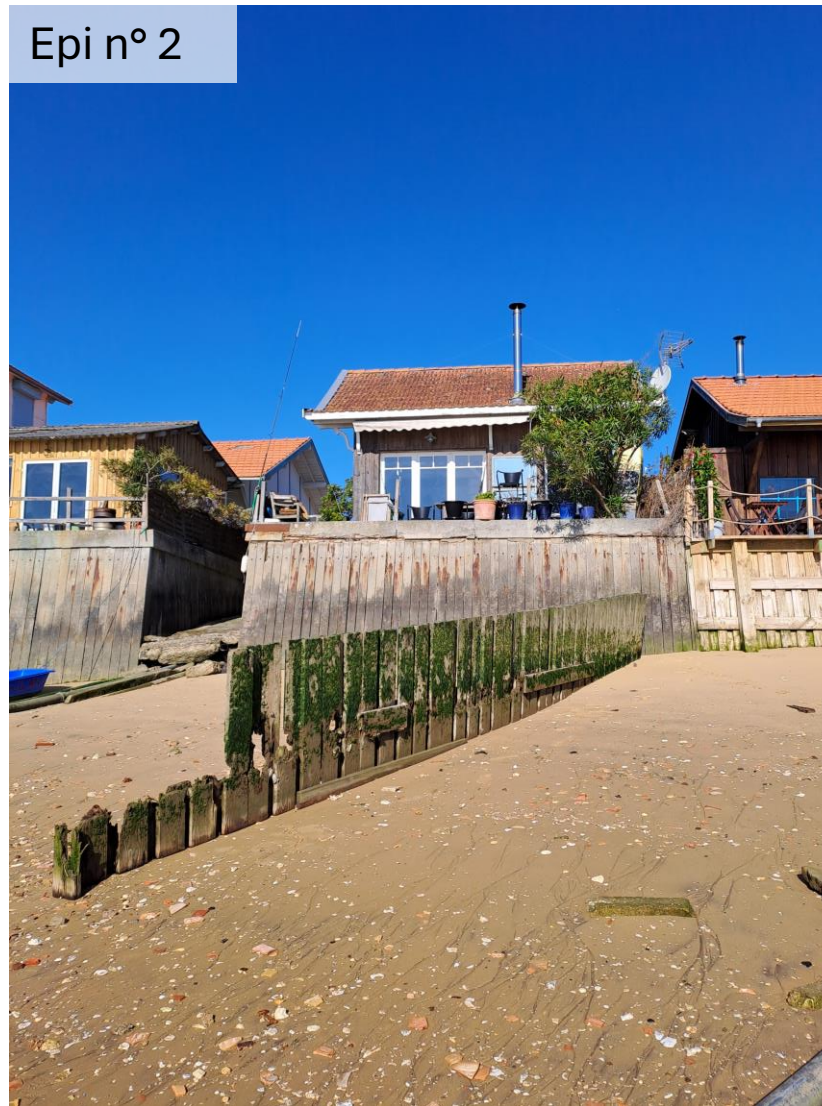
Epi n° 2

**Typologie :** épi opaque, planche en bois intercalées  
**Longueur :** 10,5 m  
**Etat :** Mauvais

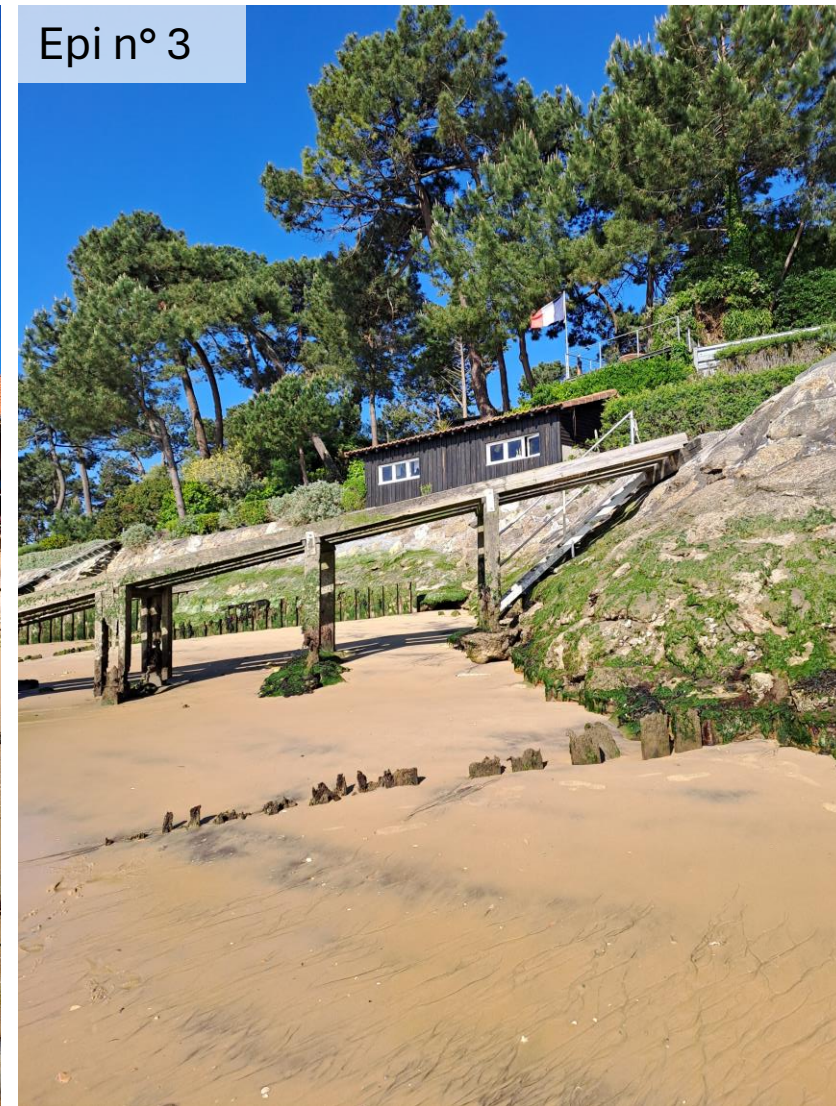
Epi n° 3

**Typologie :** difficilement distinguable  
**Longueur :** 3,7 m  
**Etat :** Très mauvais

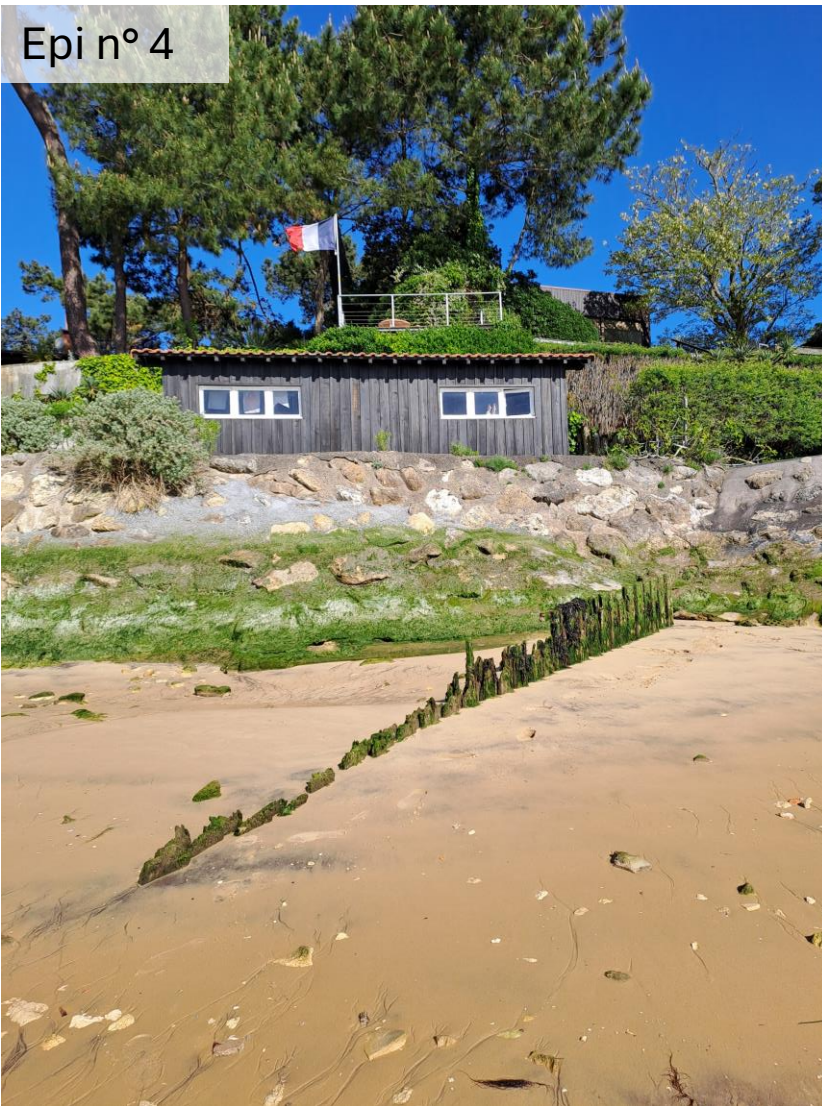
Epi n° 4

**Typologie :** épi opaque, planche en bois intercalées  
**Longueur :** 8,8 m  
**Etat :** Très mauvais

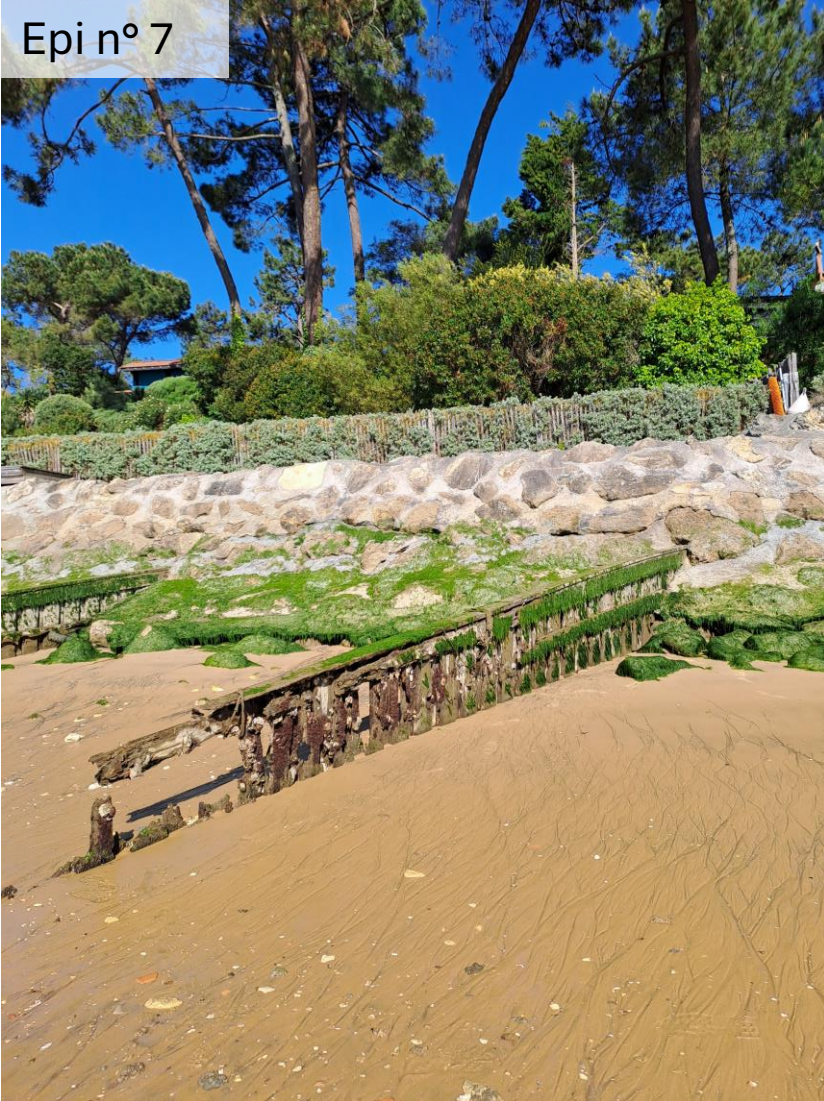
Epi n° 7

**Typologie :** épi opaque, planche en bois intercalées  
**Longueur :** 8,8 m  
**Etat :** Mauvais

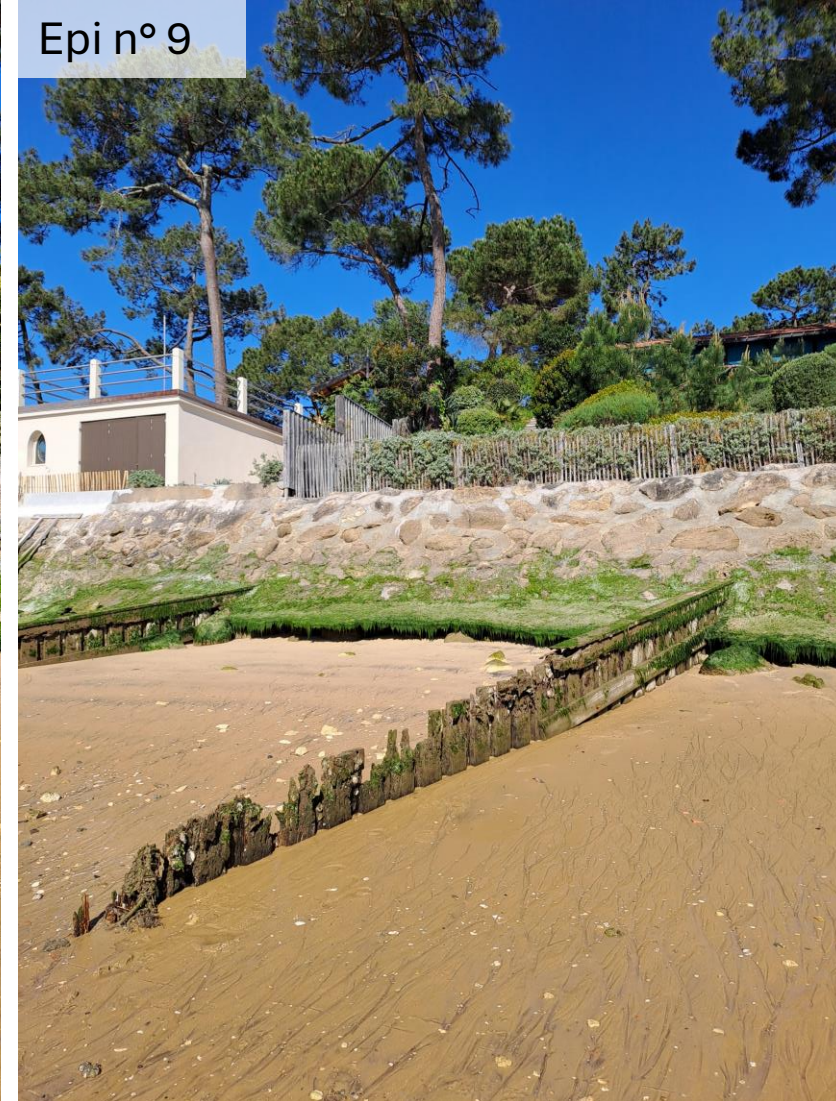
Epi n° 9

**Typologie :** épi opaque, planche en bois intercalées  
**Longueur :** 8,9 m  
**Etat :** Mauvais

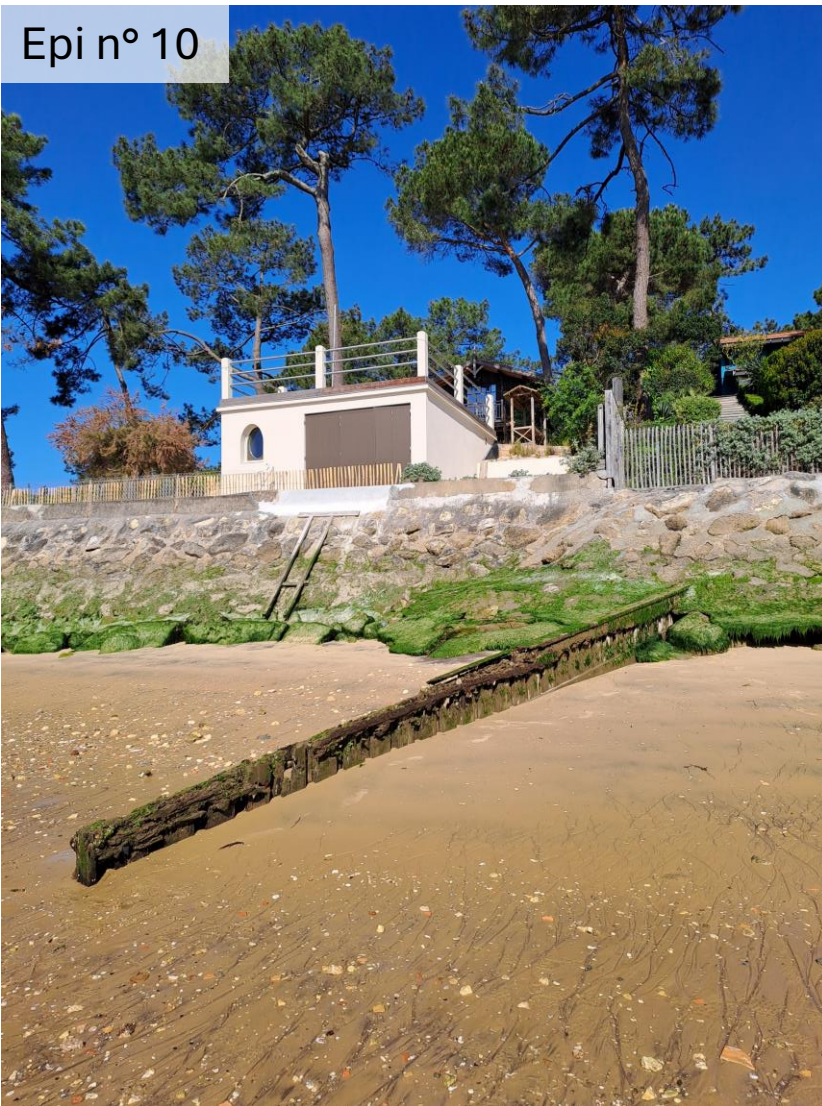
Epi n° 10

**Typologie :** épi opaque, planche en bois intercalées  
**Longueur :** 9,4 m  
**Etat :** Moyen

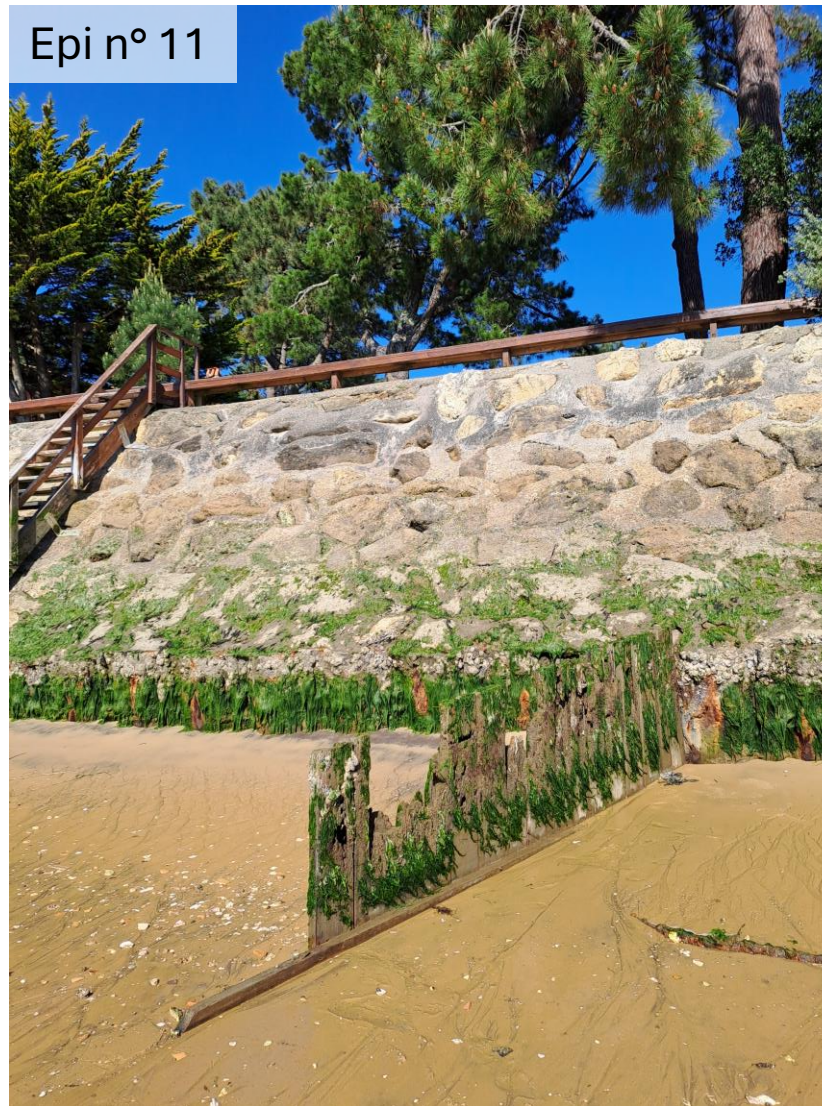
Epi n° 11

**Typologie :** épi opaque, planche en bois intercalées  
**Longueur :** 3,0 m  
**Etat :** Mauvais

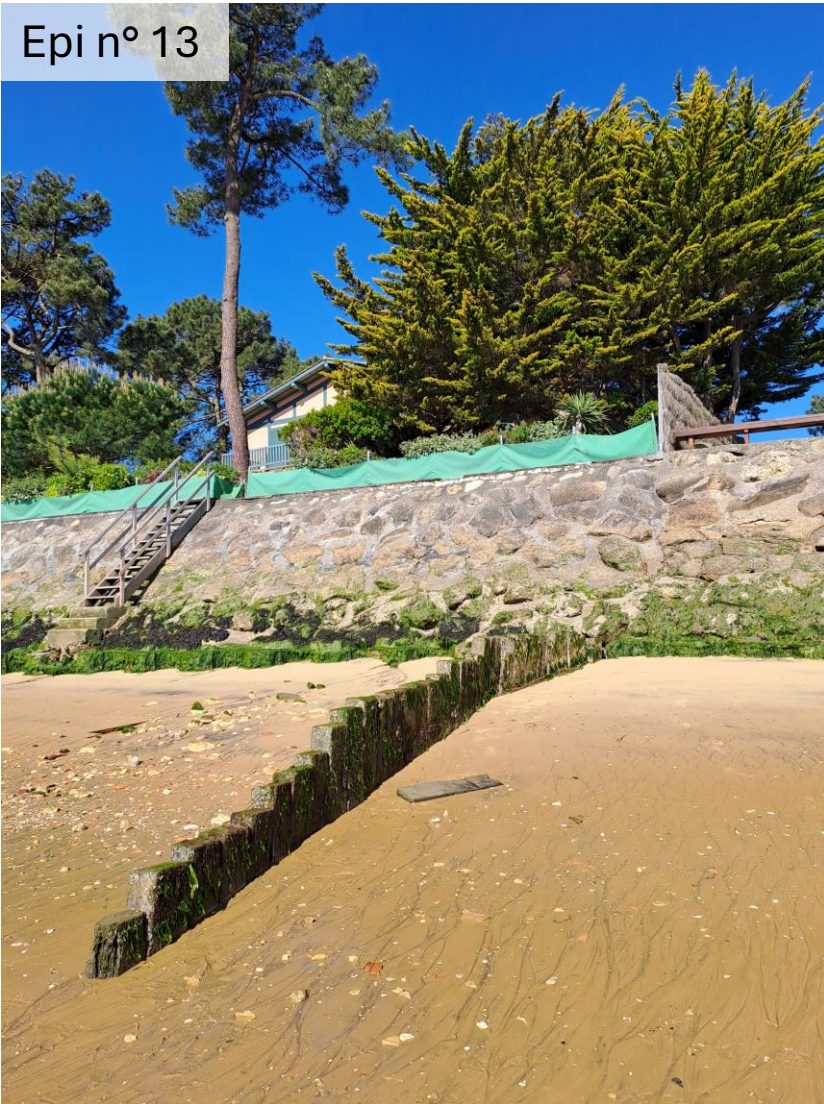
Epi n° 13

**Typologie :** épi opaque, poutres en bois jointives  
**Longueur :** 7,9 m  
**Etat :** Moyen

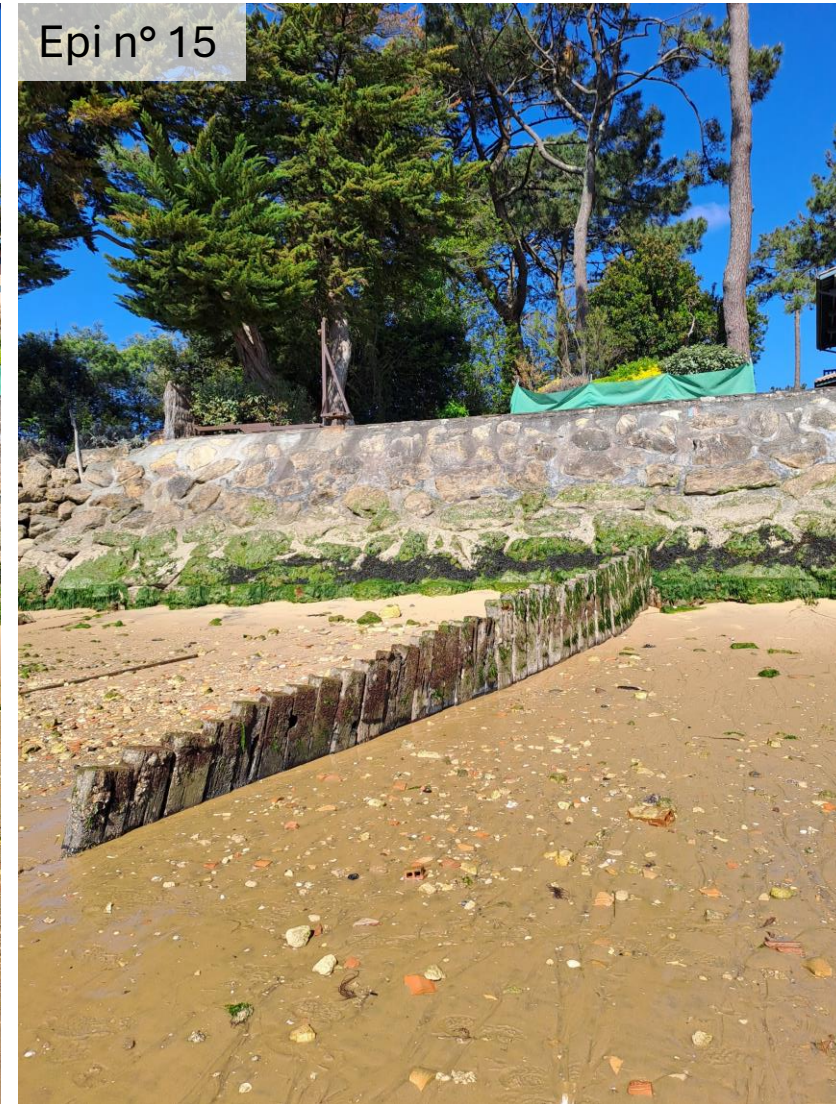
Epi n° 15

**Typologie :** épi opaque, poutres en bois jointives  
**Longueur :** 8,8 m  
**Etat :** Moyen

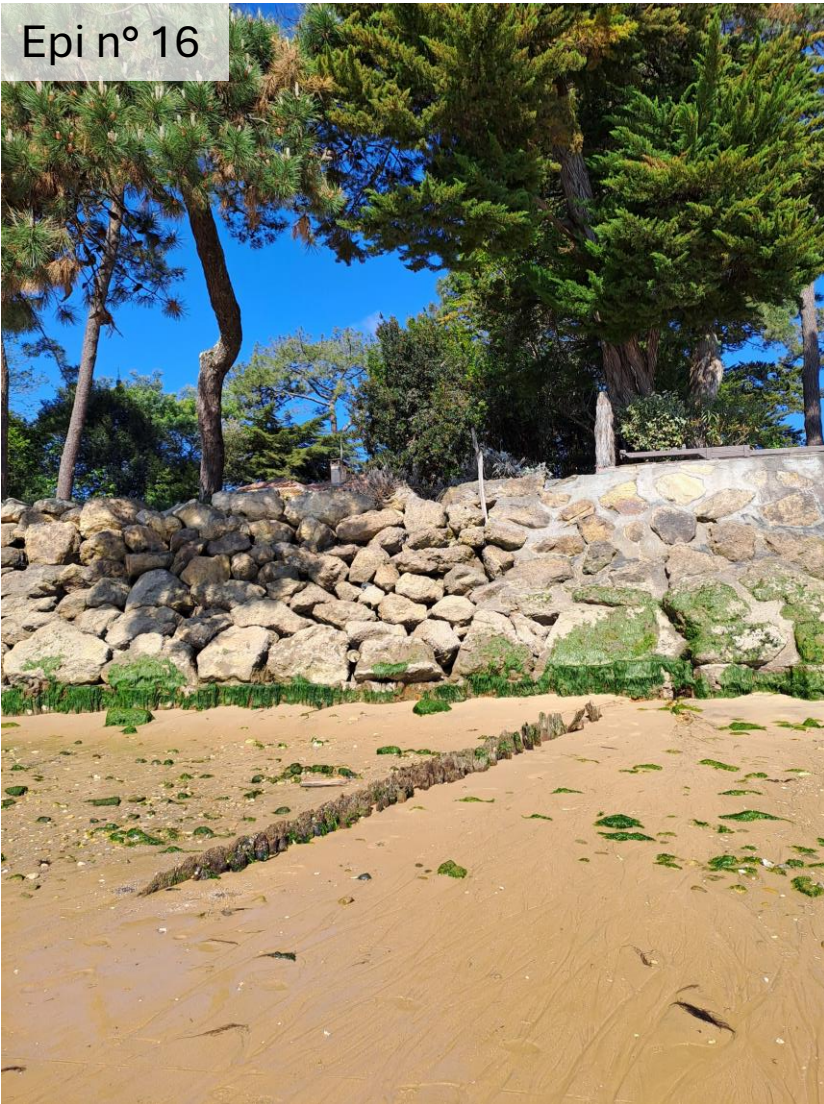
Epi n° 16

**Typologie :** difficilement distinguable  
**Longueur :** 5,6 m  
**Etat :** Très mauvais

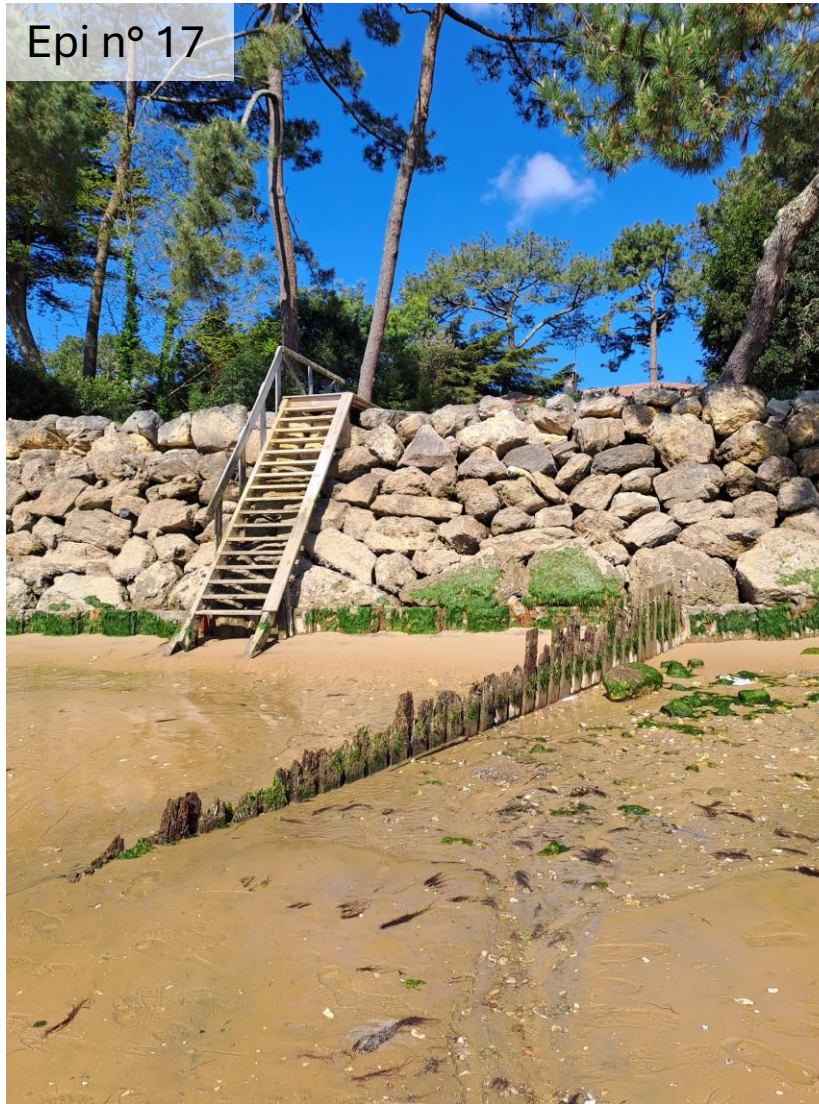
Epi n° 17

**Typologie :** épi opaque, planche en bois intercalées  
**Longueur :** 7,1 m  
**Etat :** Très mauvais

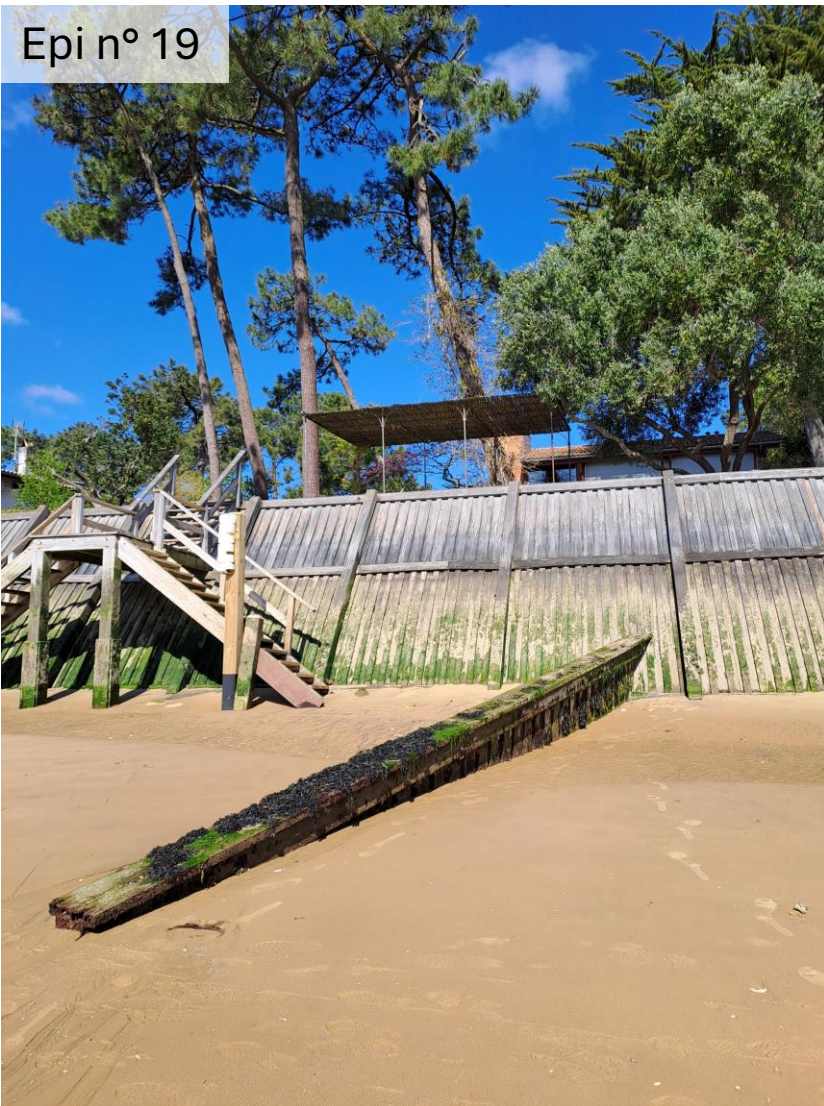
Epi n° 19

**Typologie :** épi opaque, planche en bois intercalées  
**Longueur :** 9,5 m  
**Etat :** Bon (en apparence malgré ensablement)

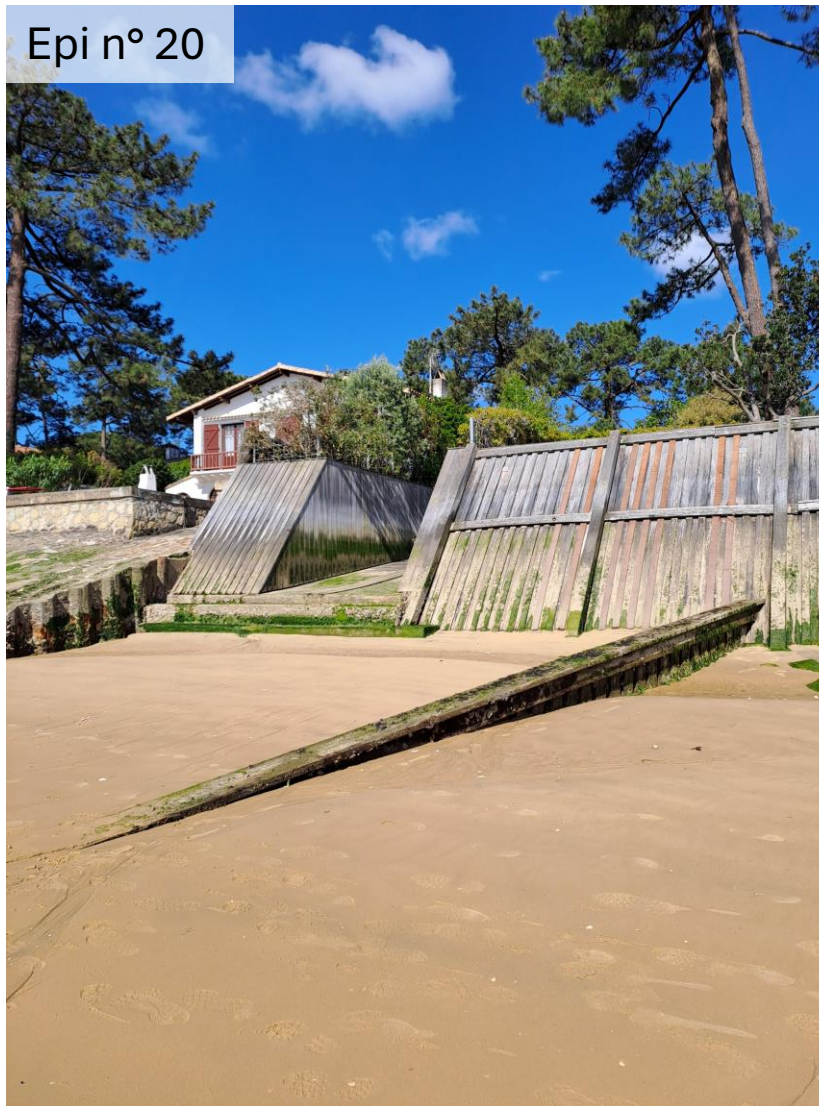
Epi n° 20

**Typologie :** épi opaque, planche en bois intercalées  
**Longueur :** 9,3 m  
**Etat :** Bon (en apparence malgré ensablement)

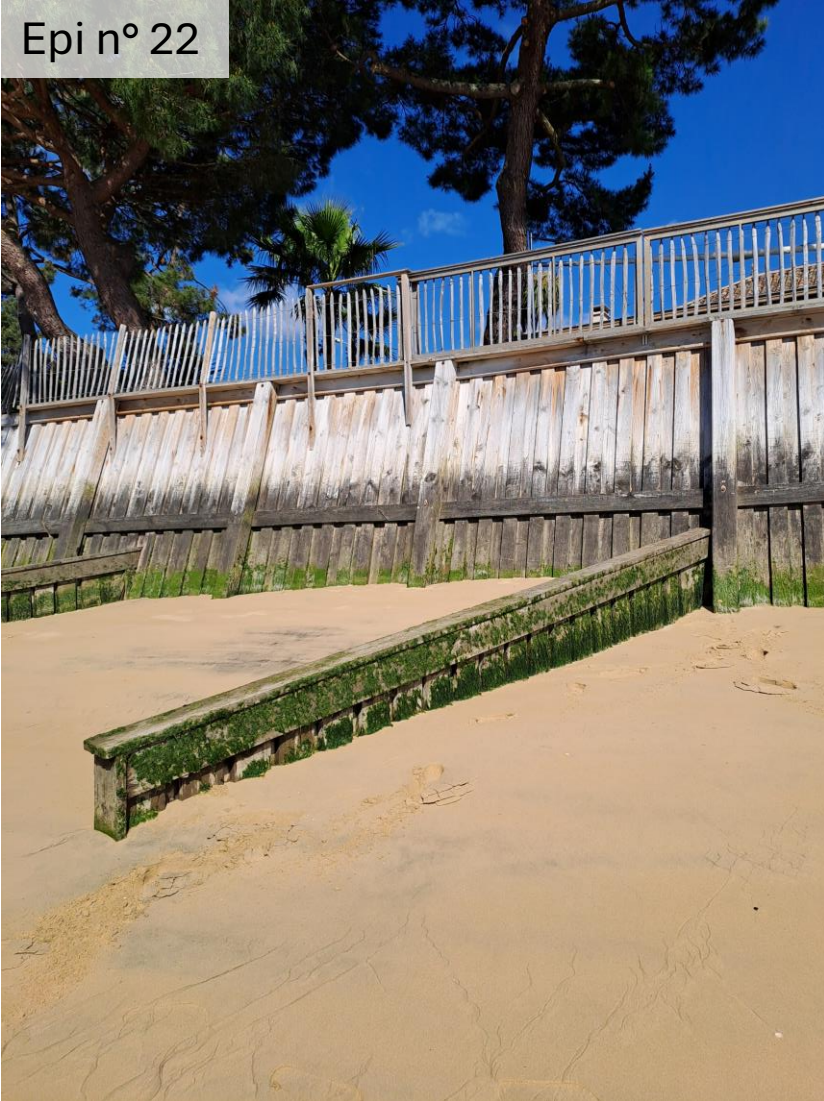
Epi n° 22

**Typologie :** épi opaque, planche en bois intercalées  
**Longueur :** 5,5 m  
**Etat :** Bon (en apparence malgré ensablement)

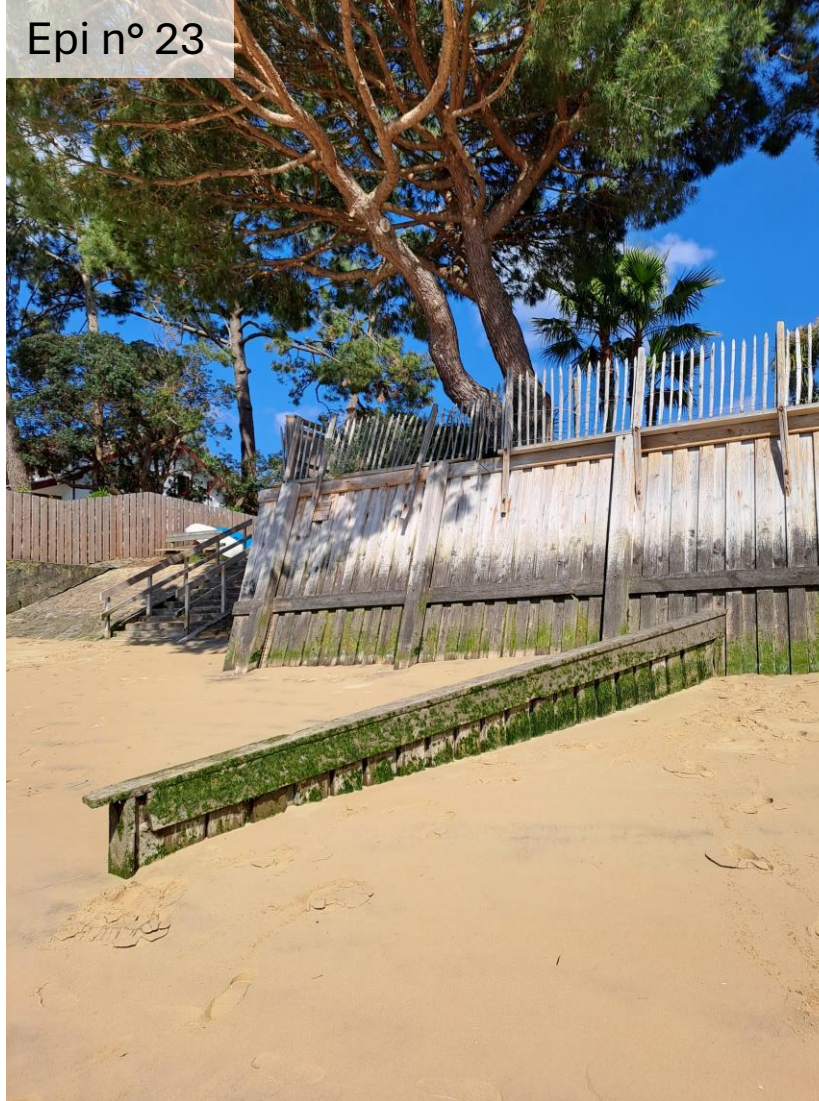
Epi n° 23

**Typologie :** épi opaque, planche en bois intercalées  
**Longueur :** 5, 9 m  
**Etat :** Bon (en apparence malgré ensablement)

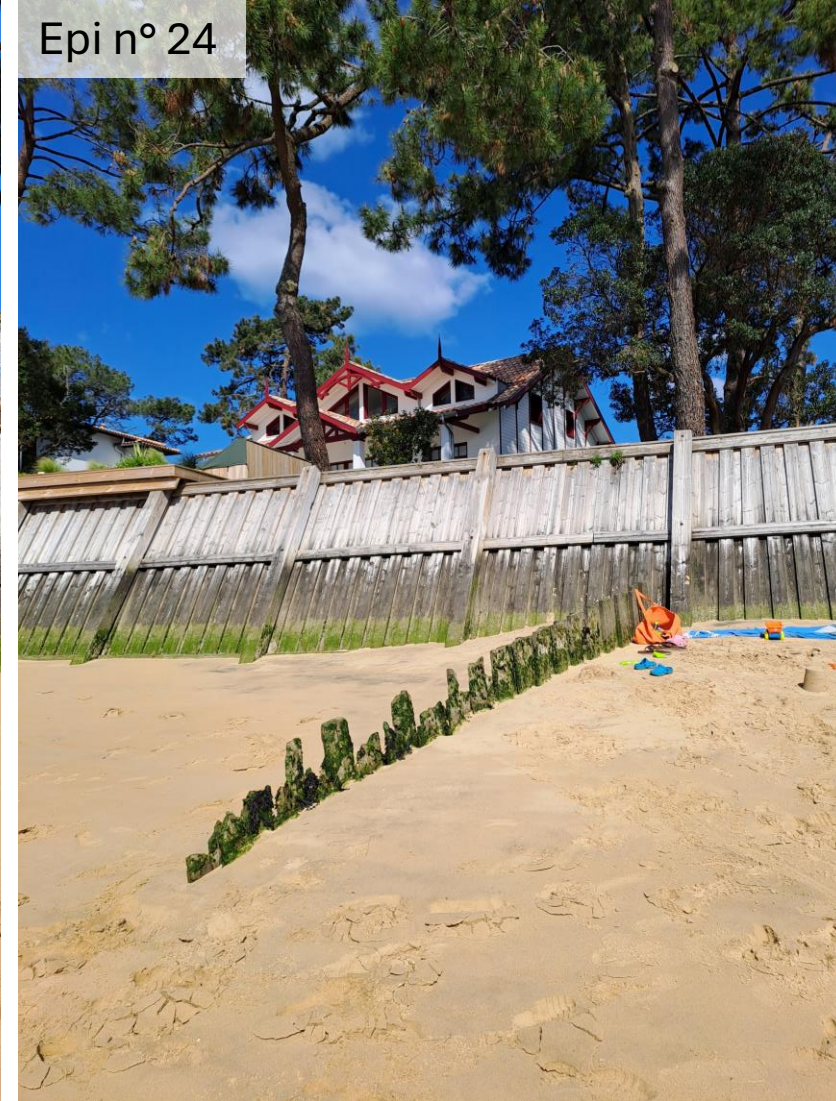
Epi n° 24

**Typologie :** épi opaque, planche en bois intercalées  
**Longueur :** 5,0 m  
**Etat :** Très mauvais

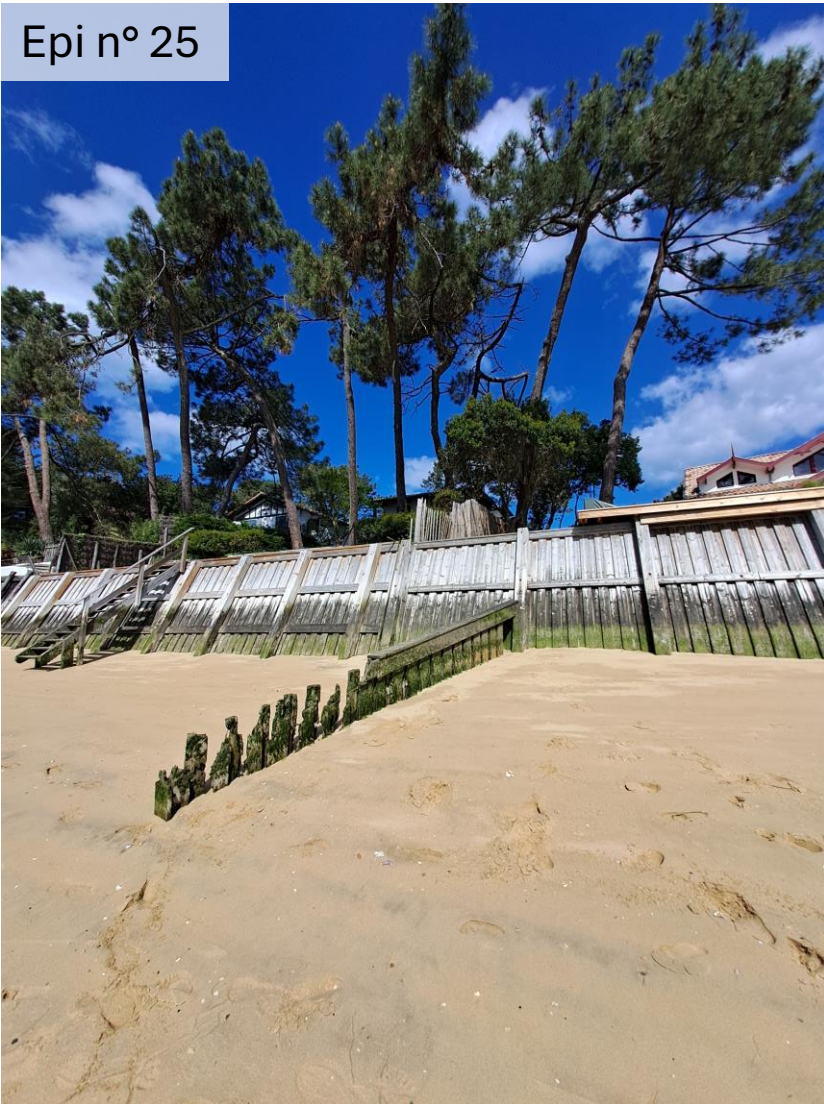
Epi n° 25

**Typologie :** épi opaque, planche en bois intercalées  
**Longueur :** 5,8 m  
**Etat :** Très mauvais

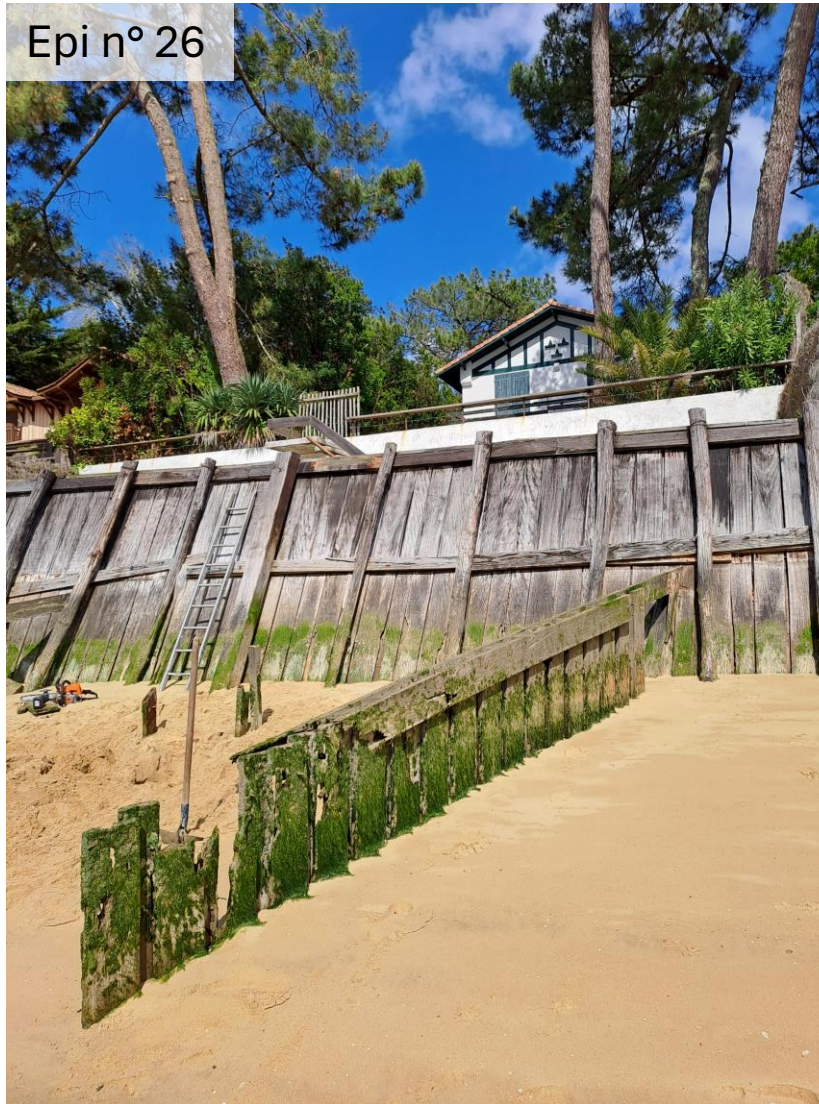
Epi n° 26

**Typologie :** épi opaque, planche en bois intercalées  
**Longueur :** 5,8 m  
**Etat :** Mauvais

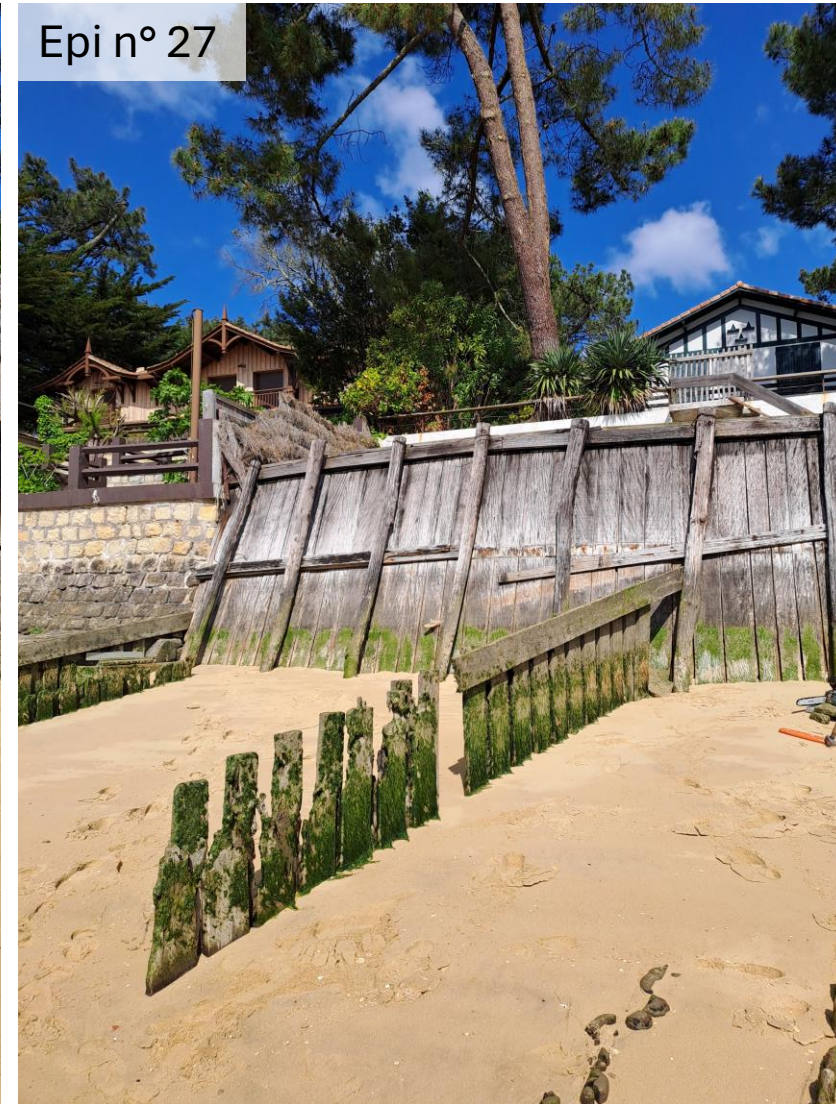
Epi n° 27

**Typologie :** épi opaque, planche en bois intercalées  
**Longueur :** 5,5 m  
**Etat :** Très mauvais

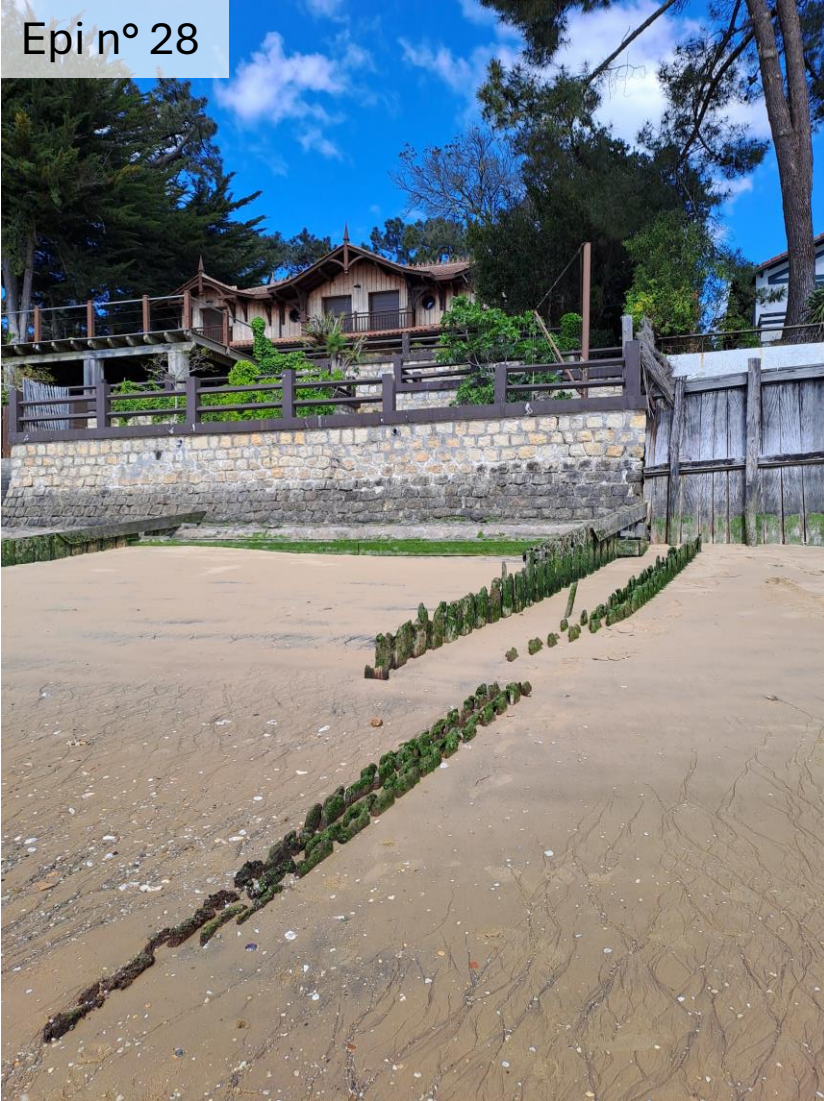
Epi n° 28

**Typologie :** épi opaque (double), planche en bois intercalées  
**Longueur :** 10,5 et 7,1 m  
**Etat :** Très mauvais

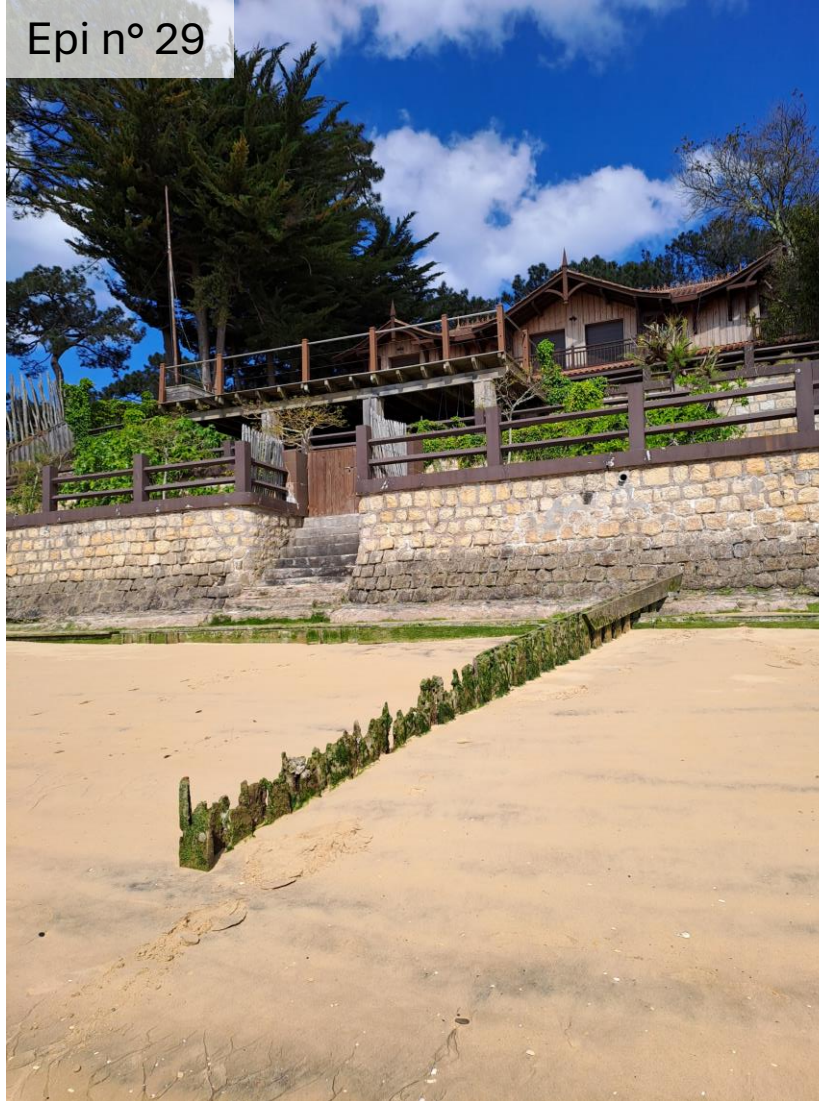
Epi n° 29

**Typologie :** épi opaque, planche en bois intercalées  
**Longueur :** 7,3 m  
**Etat :** Très mauvais

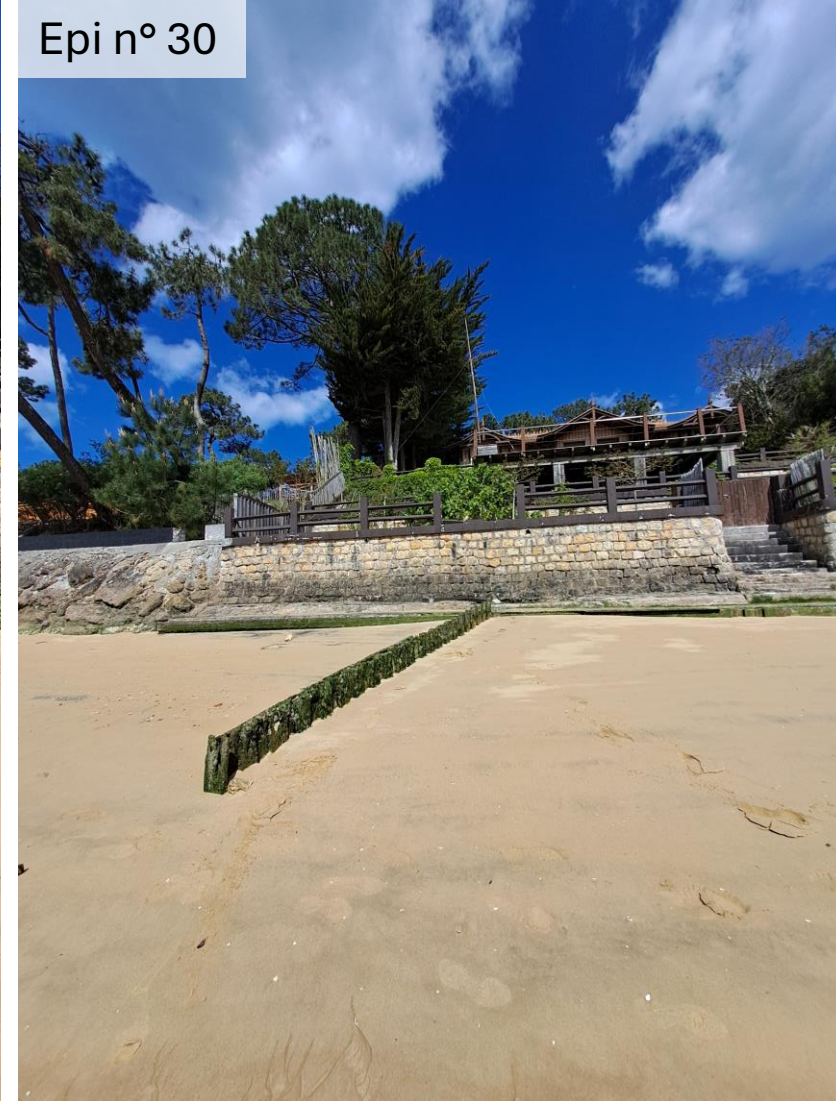
Epi n° 30

**Typologie :** épi opaque, planche en bois intercalées  
**Longueur :** 5,9 m  
**Etat :** Mauvais

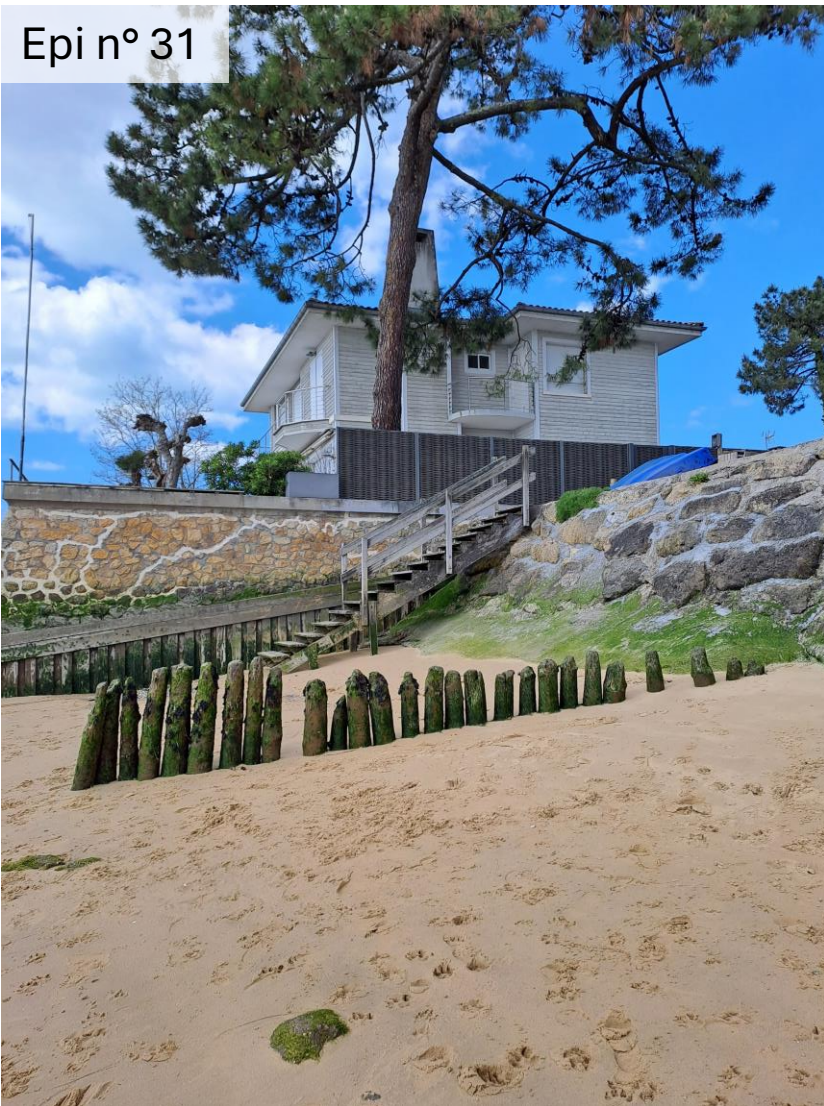
Epi n° 31

**Typologie :** Succession de pieux bois ± jointifs  
**Longueur :** 5,4 m  
**Etat :** Mauvais

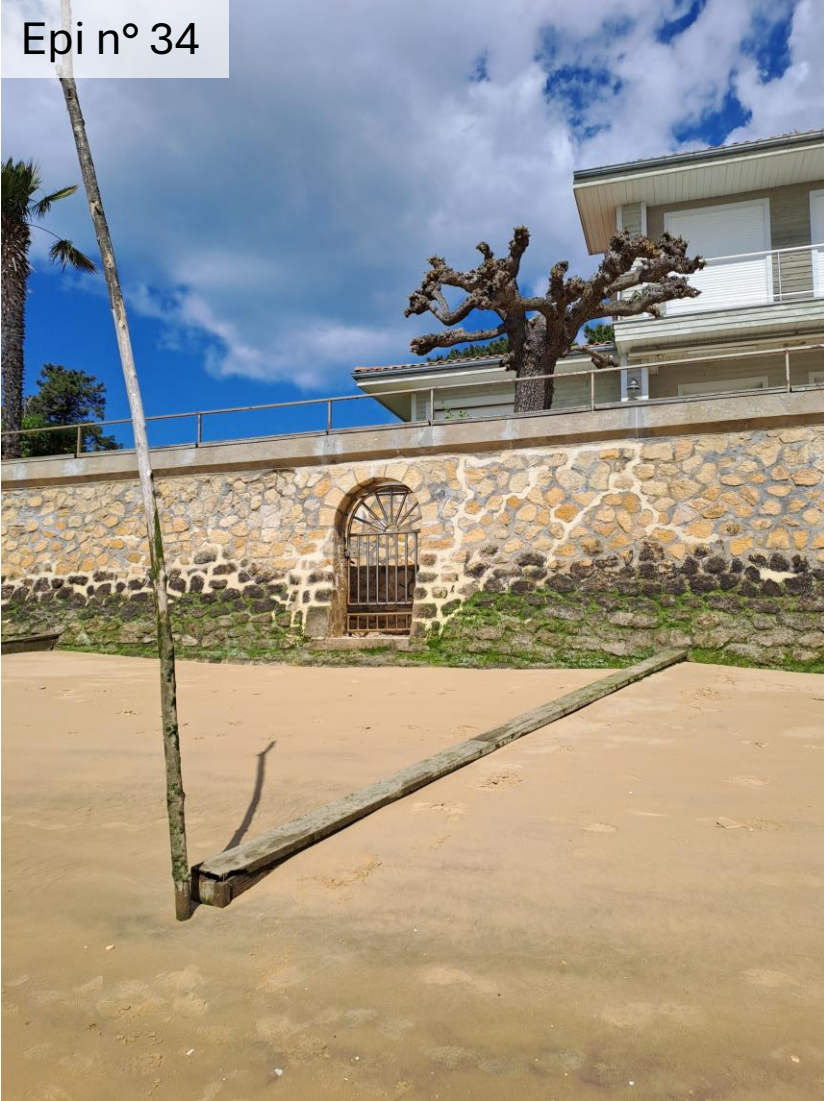
Epi n° 34

**Typologie :** difficilement distinguable  
**Longueur :** 5,8 m  
**Etat :** Bon (en apparence malgré ensablement)
