# ETUDE HYDROSEDIMENTAIRE SUR LE SECTEUR DE PIRAILLAN

*9 octobre 2024*

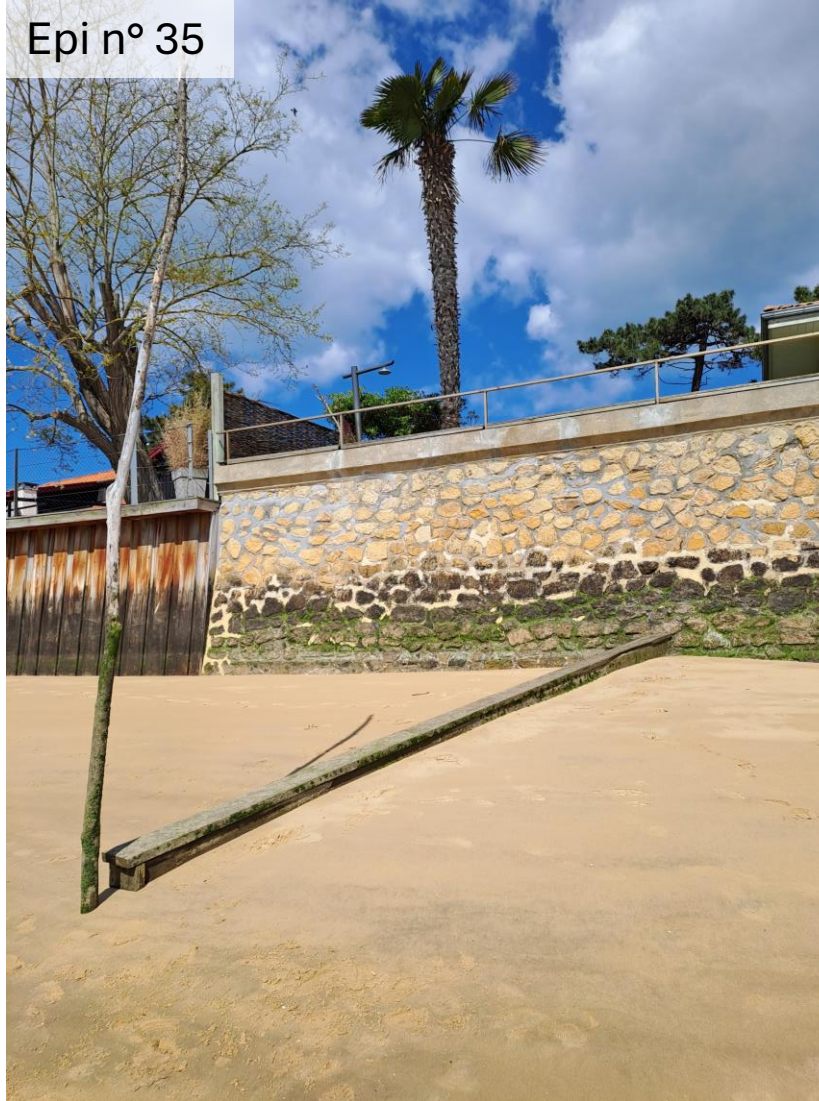
Epi n° 35

**Typologie :** difficilement distinguable  
**Longueur :** 5,6 m  
**Etat :** Bon (en apparence malgré ensablement)
